| C114/25 | 2025-11-114_25 - DS | | REGIONE LAZIO Ufficio Speciale Ricostruzione | | | |
| | NOTA TECNICA INDAGINI STRUTTURALI LOTTO II [PASCIANO, SOMMATI, SCAI, TORRITA] | | | | | |

ESECUZIONE DI INDAGINI STRUTTURALI E PROVE SUI MATERIALI PER L'INTERVENTO DENOMINATO "RIPRISTINO DEI CIMITERI NELLE FRAZIONI DI SCAI, TORRITA, PASCIANO, SOMMATI, SAN TOMMASO, SAN LORENZO E FLAVIANO, PATARICO – DOMA, SANTA GIUSTA, SANT'ANGELO, PRETA, PRATO, CORNILLO NUOVO, RETROSI, CONFIGNO, ROCCAPASSA, PINACO NEL COMUNE DI AMATRICE (RI)"
CUP: C74H22000960005 - CIG B814557E8E

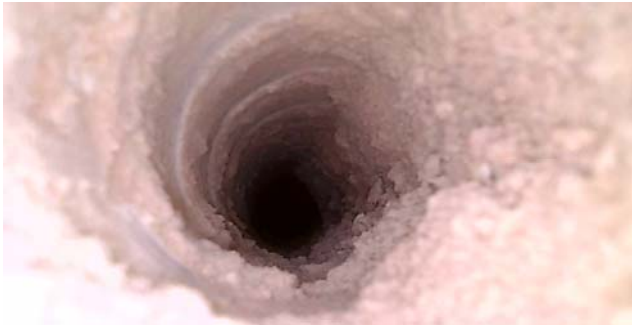
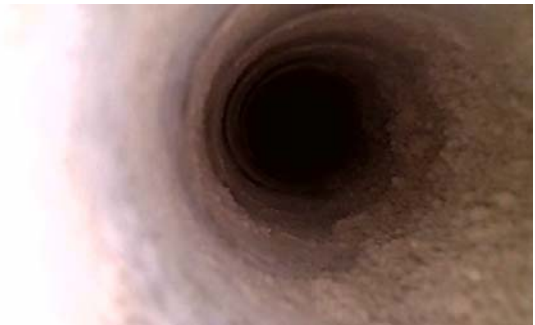
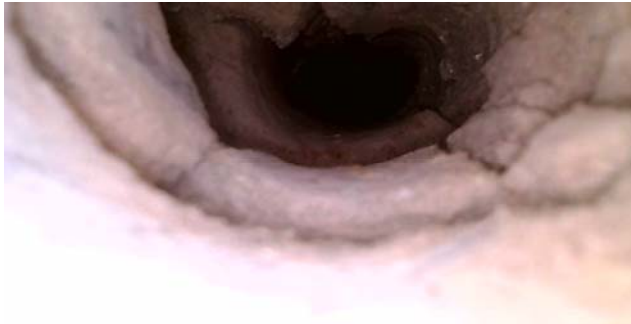
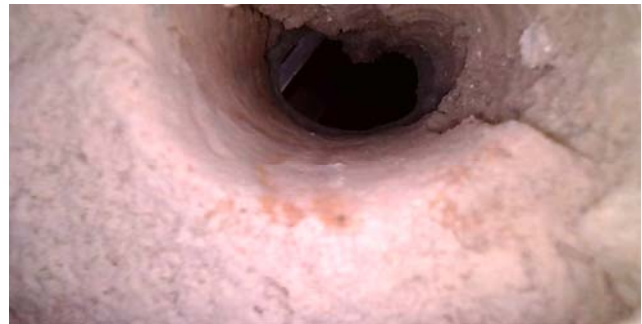
| Elemento Strutturale Indagato | Setto Murario Cappella | Profondità [cm] | 42 |

La prova endoscopica è stata eseguita su un setto murario della cappella n.3. Dall'analisi del saggio endoscopico si evidenzia che la muratura è costituito da elementi in roccia calcarea. Sono presenti dei vuoti in corrispondenza dei giunti di malta dovuti al deterioramento della stessa. La muratura è costituita da uno strato esterno di finitura di spessore di 2 cm circa, dalla muratura di spessore 38 cm e da uno strato di 2 cm circa di intonaco interno. Spessore complessivo 42 cm

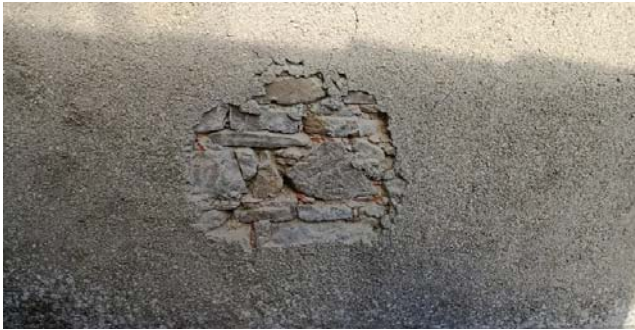
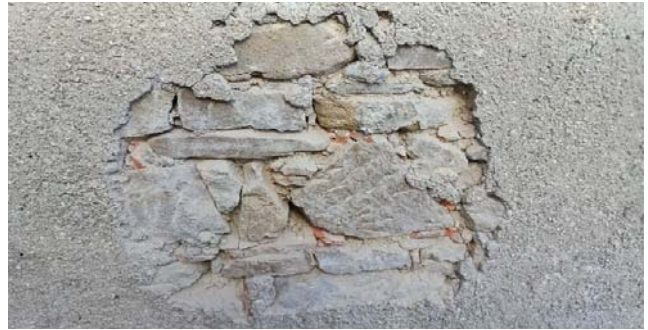
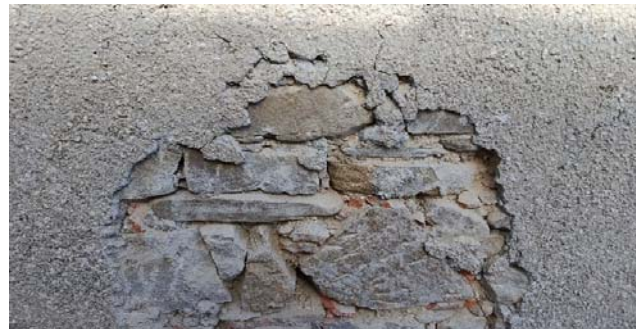
| Identificativo Prova | S1 | |

Saggio è stato eseguito in corrispondenza del setto murario della cappella n. 3. L'analisi del saggio ha evidenziato che la muratura è costituita da pietrame eterogeneo per forma e dimensione, alternati anche a elementi in cotto probabilmente con lo scopo di compensare gli spessori dei giunti di malta. Inoltre, in corrispondenza di tali giunti si evince la presenza di vuoti causati dal deterioramento della malta.

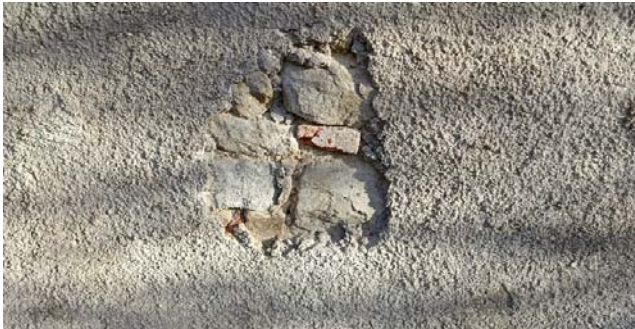
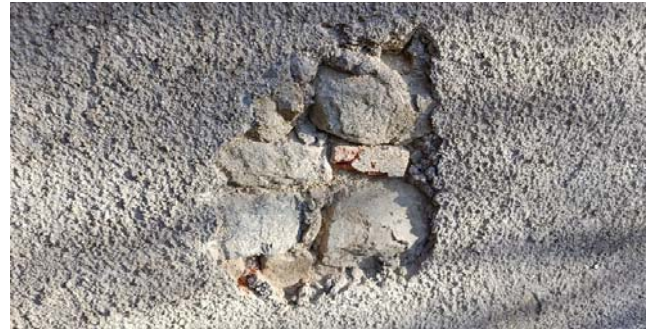
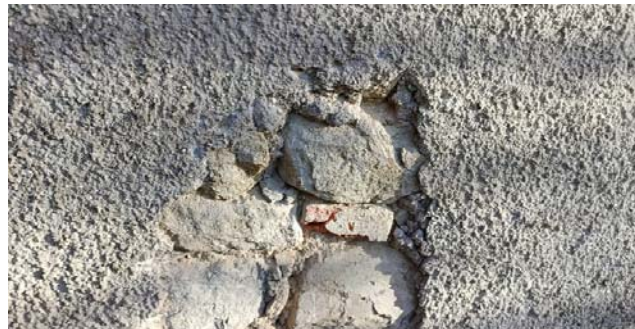
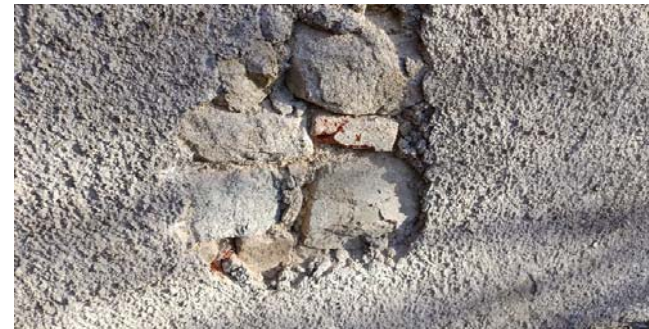
| Identificativo Prova | S2 | |

Saggio è stato eseguito in corrispondenza del setto murario della cappella n. 3. L'analisi del saggio ha evidenziato che la muratura è costituita da pietrame eterogeneo per forma e dimensione, alternati anche a elementi in cotto probabilmente con lo scopo di compensare gli spessori dei giunti di malta. Inoltre, in corrispondenza di tali giunti si evince la presenza di vuoti causati dal deterioramento della malta.

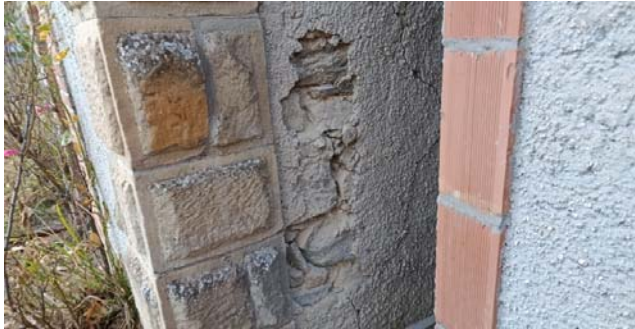
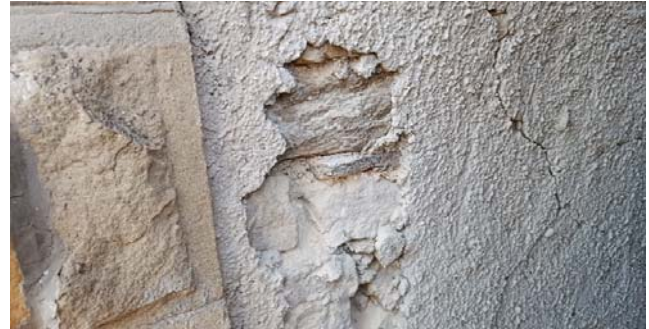
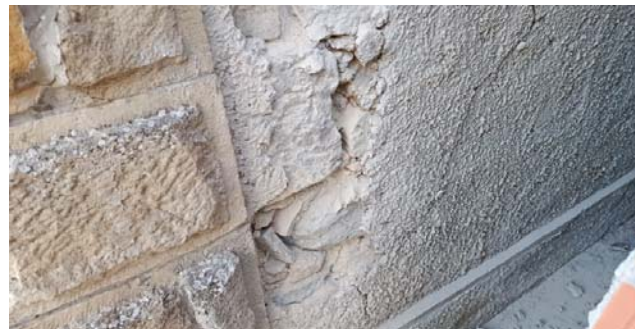
| Identificativo Prova | S3 | |

Saggio è stato eseguito in corrispondenza del setto murario della cappella n. 3. L'analisi del saggio ha evidenziato che la muratura è costituita da pietrame eterogeneo per forma e dimensione, alternati anche a elementi in cotto probabilmente con lo scopo di compensare gli spessori dei giunti di malta. Inoltre, in corrispondenza di tali giunti si evince la presenza di vuoti causati dal deterioramento della malta.

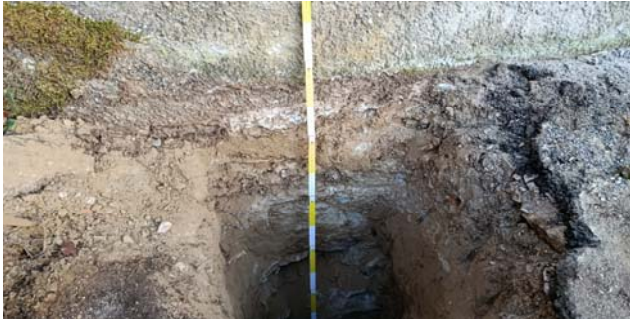
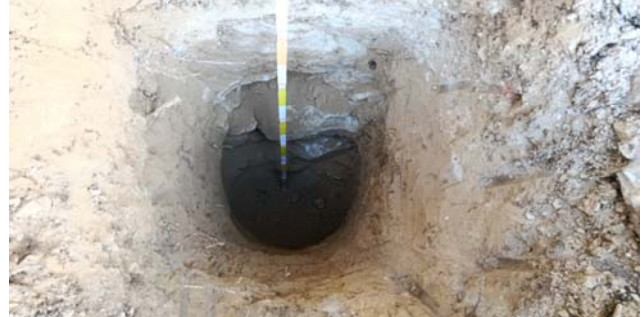
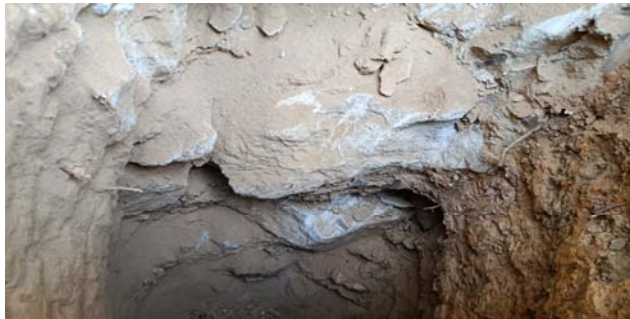
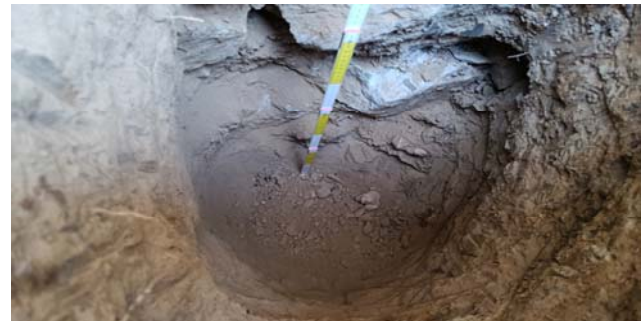
Fig. 1 Report Fotografico saggio in fondazione

| Committente: | Regione Lazio Ufficio Speciale Ricostruzione | Identificativo saggio: | SF1 |
| Cantiere: | Cimitero di Pasciano - Comune di Amatrice (RI) | Data esecuzione prova: | 29/10/2025 |

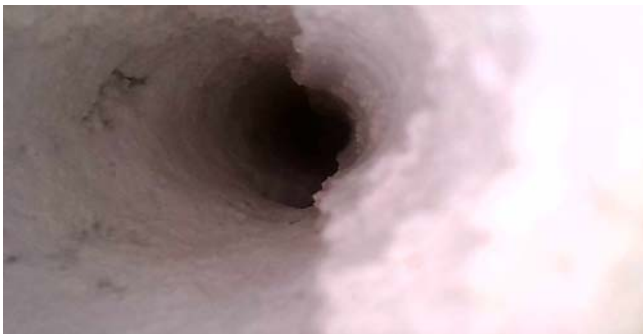
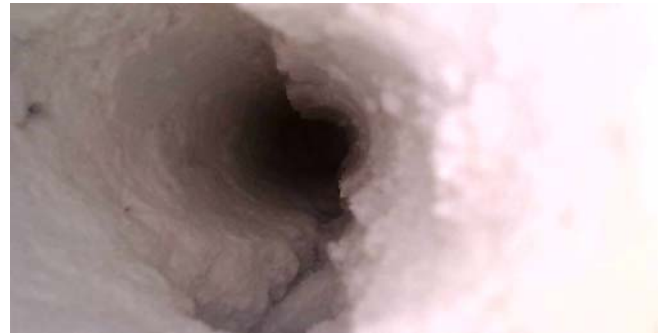
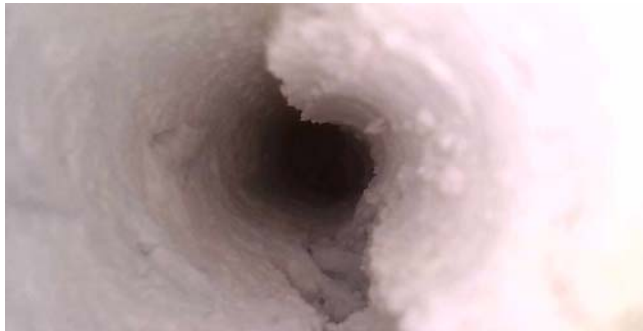
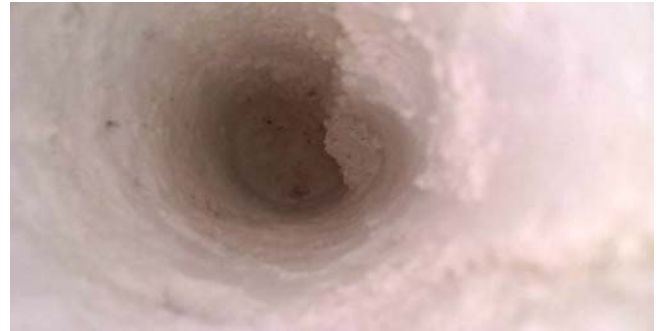
| Elemento Strutturale Indagato | Muratura Portante Loculi | Profondità [cm] | 30 |

La prova endoscopica è stata eseguita su un setto murario dei loculi. Dall'analisi del saggio si evidenzia la continuità della muratura in blocchi di calcestruzzo e la presenza di alcuni vuoti dovuti al deterioramento della malta. *A causa della delicata logistica, non è stato possibile in questo caso eseguire un foro passante, per cui è stato indagato uno spessore pari a circa 30 cm.*

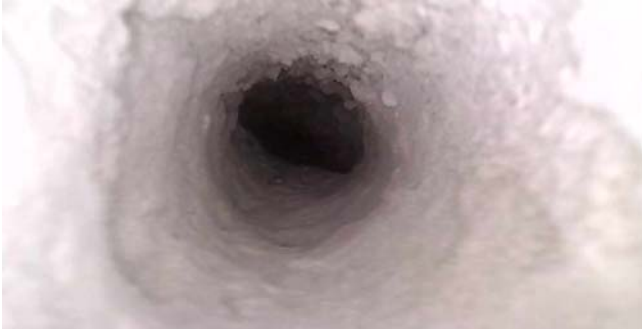
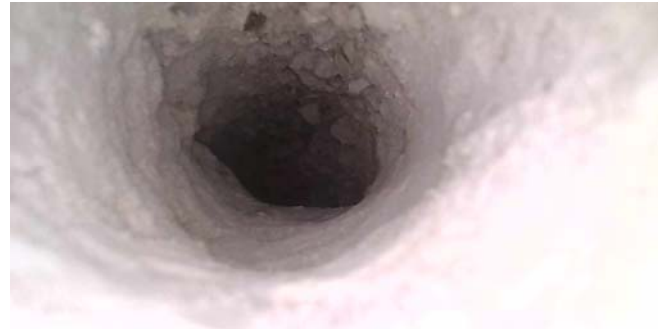
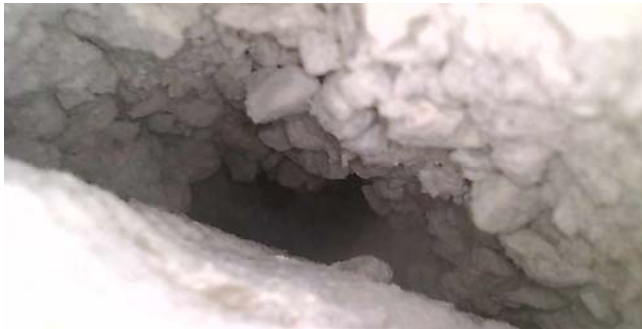
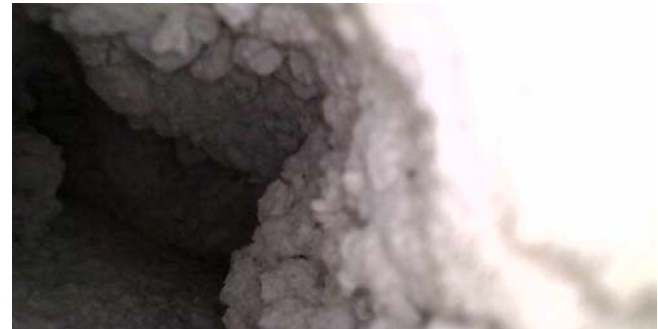
| Elemento Strutturale Indagato | Muratura Portante Loculi | Profondità [cm] | 30 |

La prova endoscopica è stata eseguita su un setto murario dei loculi. Dall'analisi del saggio si evidenzia la continuità della muratura in blocchi di calcestruzzo e la presenza di alcuni vuoti dovuti al deterioramento della malta. *A causa della delicata logistica, non è stato possibile in questo caso eseguire un foro passante, per cui è stato indagato uno spessore pari a circa 30 cm.*

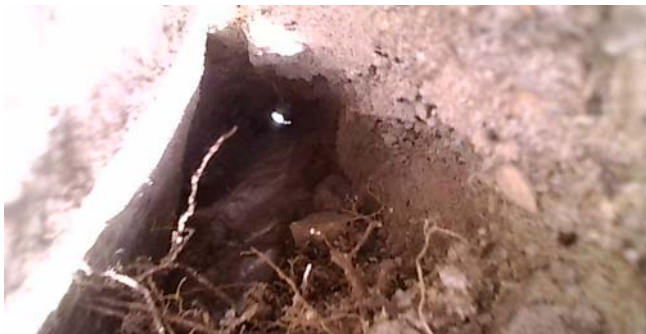
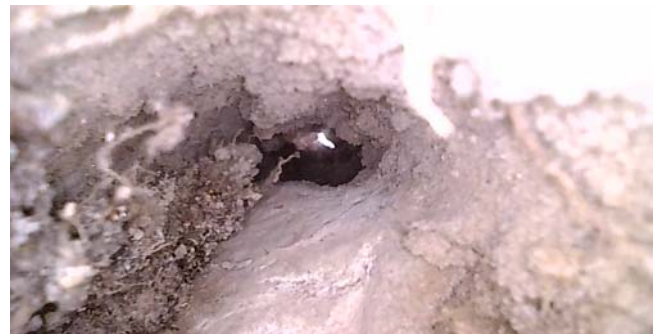
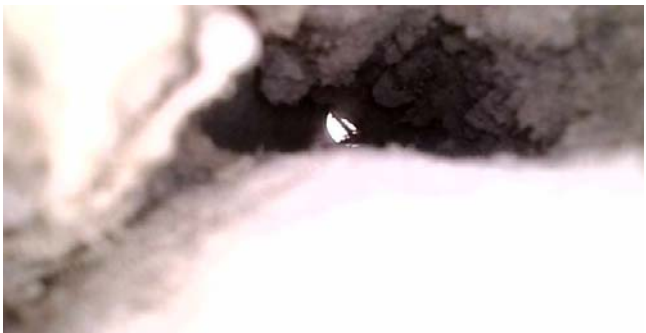
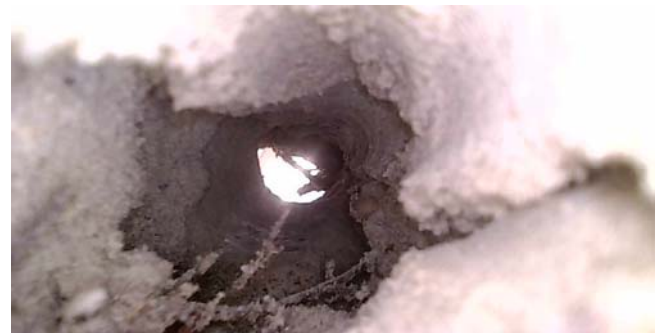
| <i>Elemento Strutturale Indagato</i> | Muro di contenimento perimetrale | <i>Profondità [cm]</i> | 40 |

La prova endoscopica è stata eseguita in corrispondenza del muro di contenimento perimetrale. Dall'analisi del saggio endoscopico si evidenzia che la muratura è costituito da elementi disomogenei in roccia calcarea e malta di spessore complessivo pari a 40 cm. Inoltre, sono presenti numerosi vuoti causati dal deterioramento della malta.

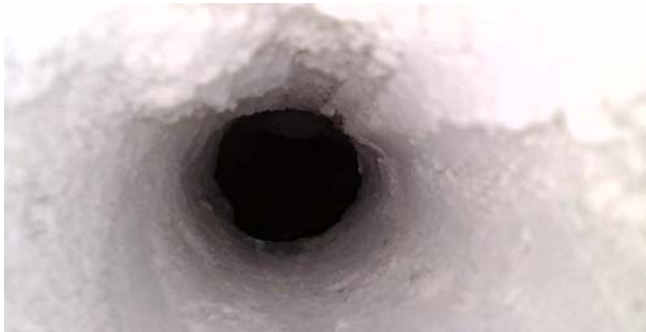
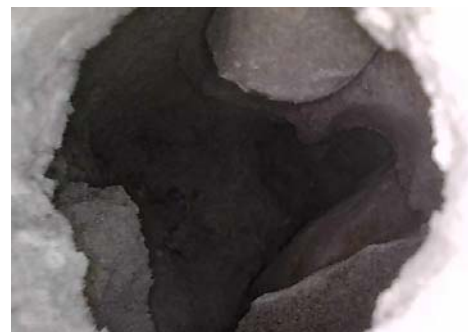
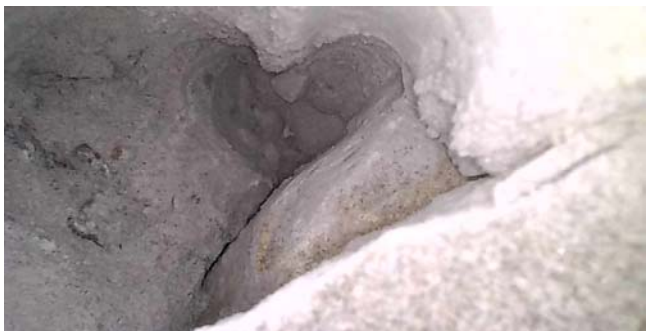
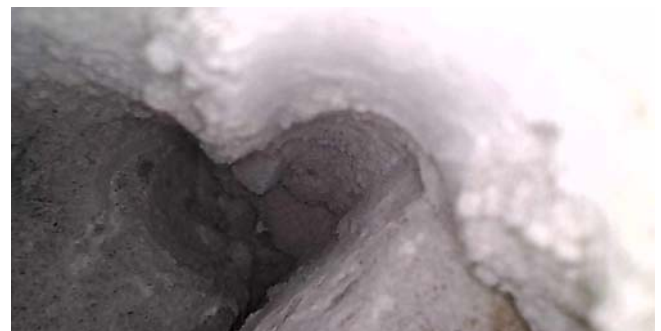
| Elemento Strutturale Indagato | Setto murario Cappella | Profondità [cm] | 30 |

La prova endoscopica è stata eseguita su un setto murario della cappella. Dall'analisi del saggio endoscopico si evidenzia che la muratura è costituito da elementi disomogenei in roccia calcarea e malta. Inoltre, sono presenti numerosi vuoti causati dal deterioramento della malta. *A causa della delicata logistica, non è stato possibile in questo caso eseguire un foro passante, per cui è stato indagato uno spessore pari a circa 20 cm.*

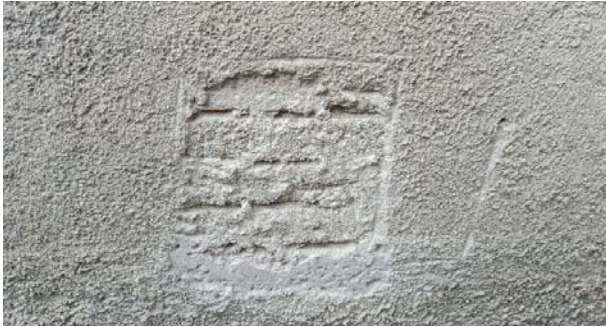
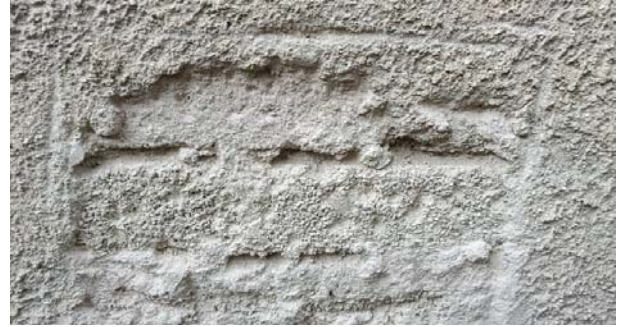
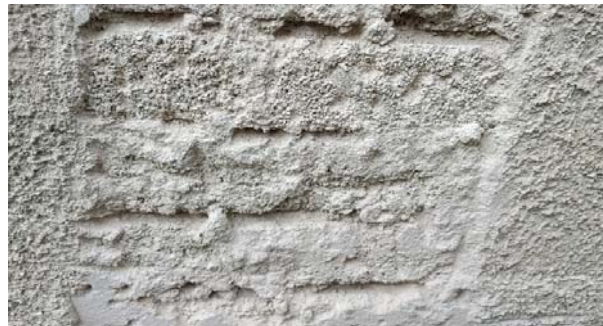
Elemento Strutturale Indagato **Setto murario Loculi**

Saggio è stato eseguito in corrispondenza del setto murario dei locali comunali. L'analisi del saggio ha evidenziato che la muratura è costituita da blocchi di calcestruzzo. La tessitura e la consistenza dei giunti di malta risultano in buone condizioni.

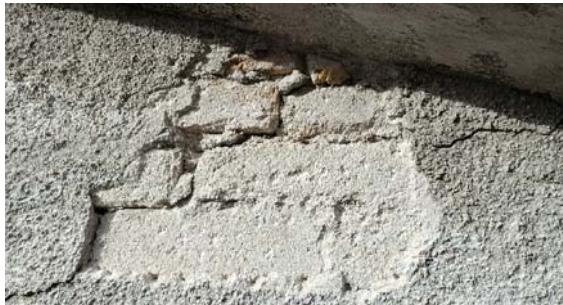
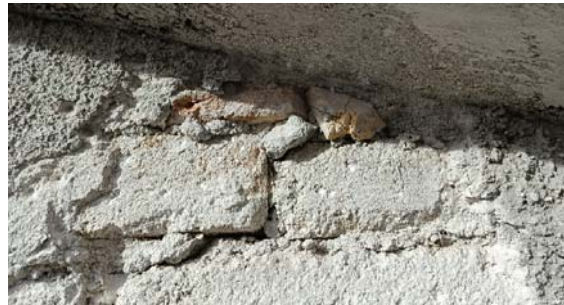
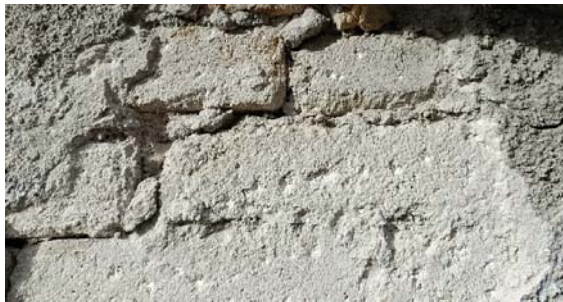
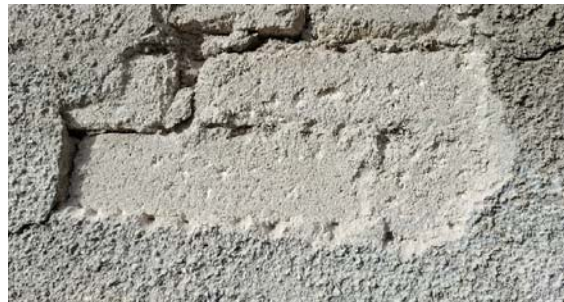
Elemento Strutturale Indagato **Setto murario Loculi**

Il saggio è stato eseguito in corrispondenza del cordolo. L'analisi del saggio ha evidenziato che la muratura è costituita da blocchi di calcestruzzo, a cui sono sovrapposti blocchi squadrati di roccia e elementi in cotto. La muratura presenta una buona tessitura, mentre la malta è risultata dilavata in alcuni punti.

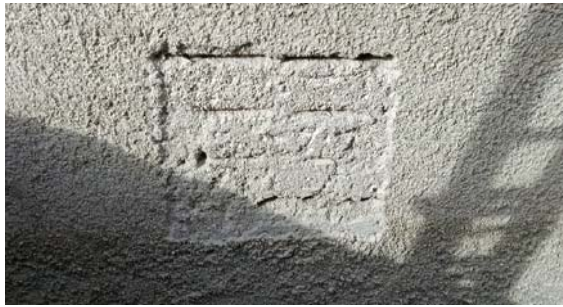
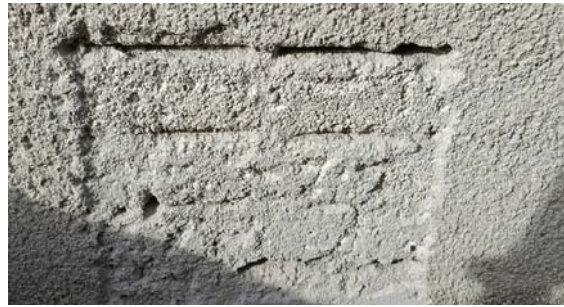
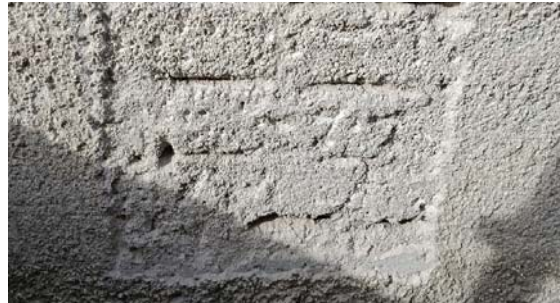
Elemento Strutturale Indagato **Setto murario Loculi**

Il saggio è stato eseguito in corrispondenza del setto murario dei locali comunali. L'analisi del saggio ha evidenziato che la muratura è costituita da blocchi di calcestruzzo. La muratura presenta una buona tessitura, mentre la malta è risultata dilavata in alcuni punti.

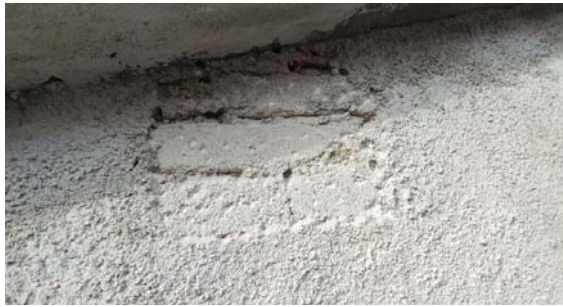
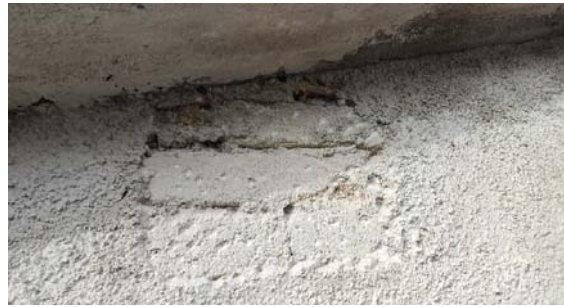
Elemento Strutturale Indagato **Setto murario Loculi**

Il saggio è stato eseguito in corrispondenza del cordolo. L'analisi del saggio ha evidenziato che la muratura è costituita da blocchi di calcestruzzo, a cui sono sovrapposti blocchi squadrate di roccia e elementi in cotto. La muratura presenta una buona tessitura, mentre la malta è risultata dilavata in alcuni punti.

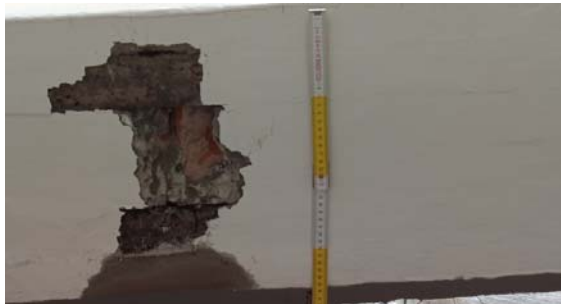
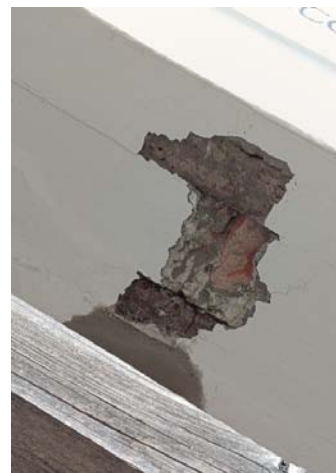
Elemento Strutturale Indagato **Copertura cappella n.18**

Il saggio è stato eseguito in corrispondenza della copertura della cappella n.18. L'analisi del saggio ha evidenziato che la copertura è realizzata con putrelle metalliche con base larga circa 6cm e con interasse di circa 20cm. Il resto del solaio è costituito da elementi in laterizio.

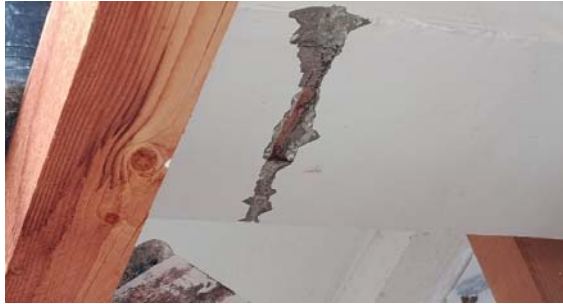
Elemento Strutturale Indagato **Copertura cappella n.18**

Il saggio è stato eseguito in corrispondenza della copertura della cappella n.18. L'analisi del saggio ha evidenziato che la copertura è realizzata con putrelle metalliche con base larga circa 6cm e con interasse di circa 20cm. Il resto del solaio è costituito da elementi in laterizio.

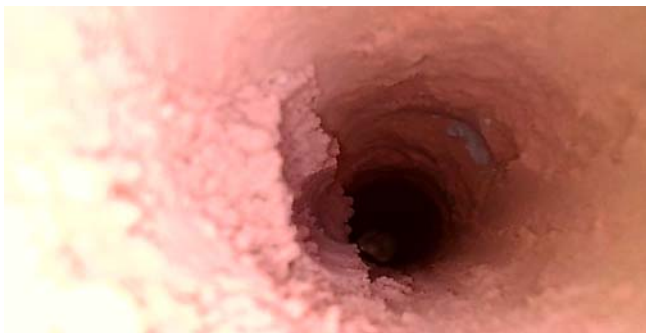
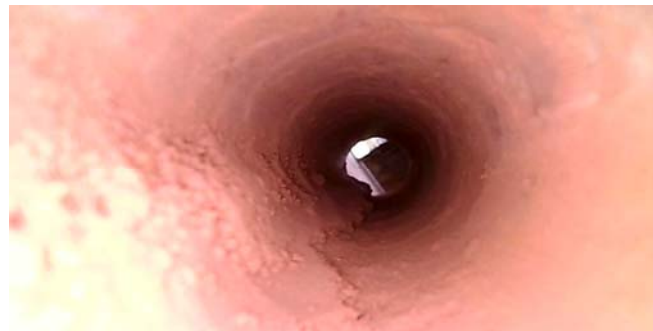
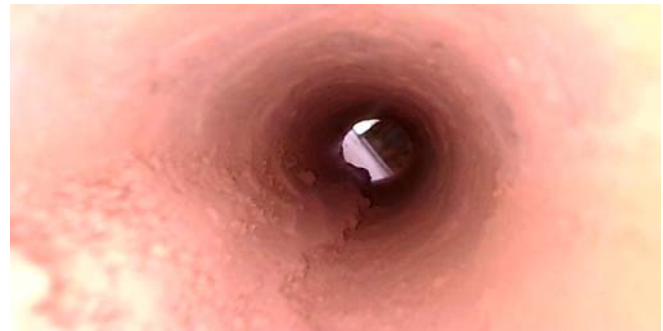
| <i>Elemento Strutturale Indagato</i> | Muratura Portante Cappella n.20 | <i>Profondità [cm]</i> | 32 |

La prova endoscopica è stata eseguita su un setto murario della cappella n.20. Dall'analisi del saggio endoscopico si evidenzia che la muratura è costituito da elementi in cotto. La muratura è in cotto e malta di spessore 30 cm e da uno strato di 2 cm circa di intonaco interno. Spessore complessivo 32 cm.

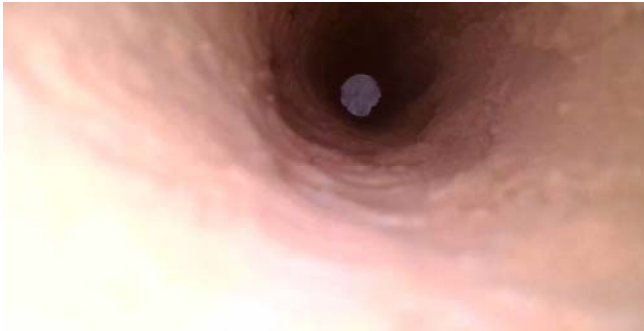
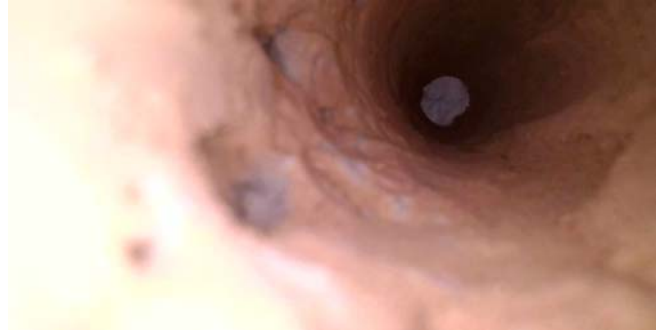
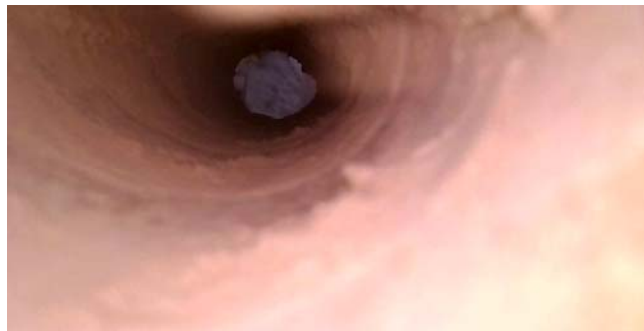
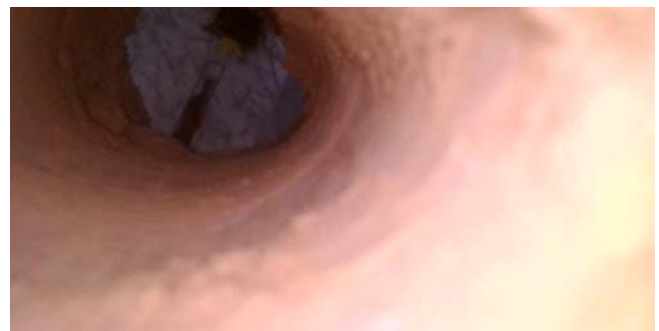
| <i>Elemento Strutturale Indagato</i> | Muratura Portante Cappella n.21 | <i>Profondità [cm]</i> | 20 |

La prova endoscopica è stata eseguita su un setto murario della cappella n.21. Dall'analisi del saggio endoscopico si evidenzia che la muratura è costituito da elementi in cotto. La muratura è in cotto e malta di spessore complessivo pari a circa 20 cm, comprensivo dello strato di intonaco interno.

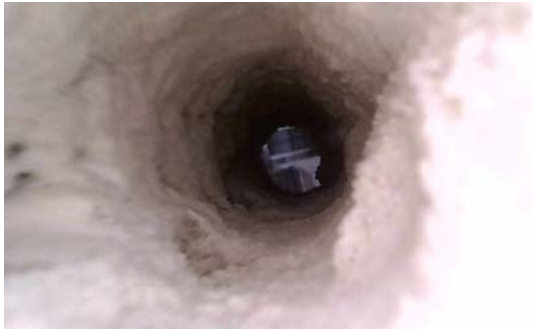
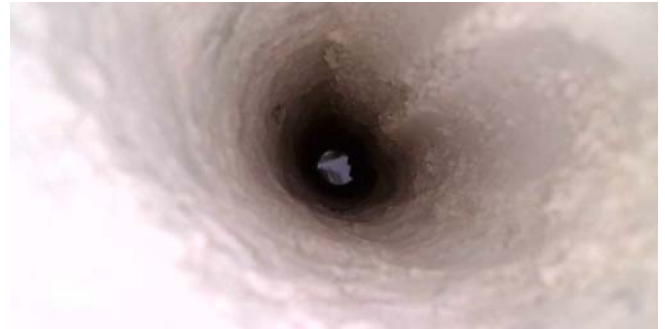
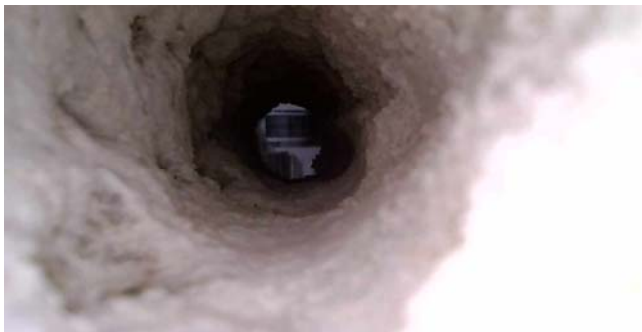
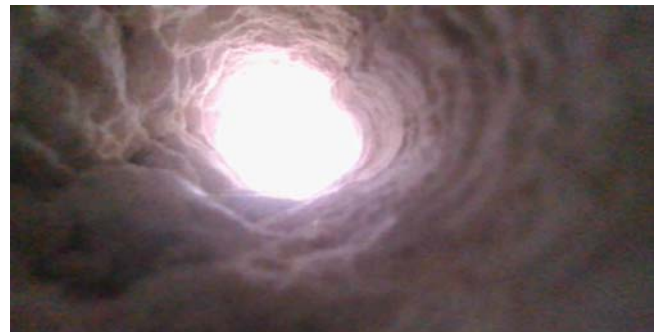
| <i>Elemento Strutturale Indagato</i> | Muratura Loculi | <i>Profondità [cm]</i> | 30 |

La prova endoscopica è stata eseguita su un setto murario dei loculi. Dall'analisi del saggio endoscopico si evidenzia che la muratura è costituita da elementi in lapillo pieni e malta di spessore complessivo pari a circa 30 cm. L'esame endoscopico ha evidenziato la presenza di alcuni vuoti in corrispondenza dei giunti di malta, causati da un deterioramento della stessa.

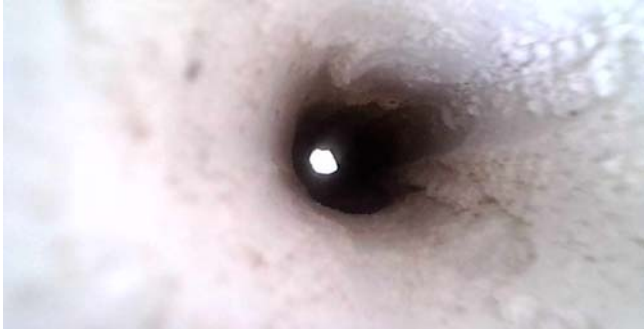
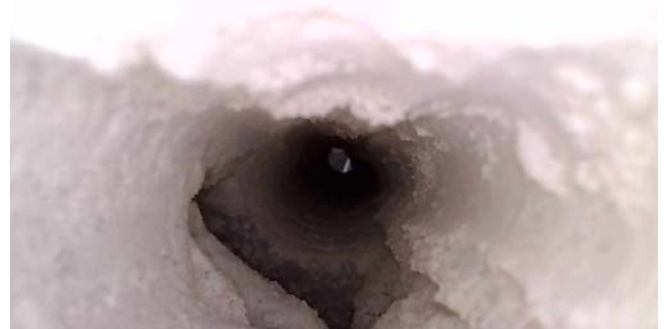
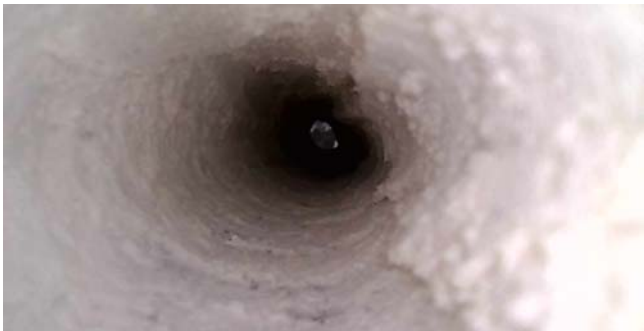
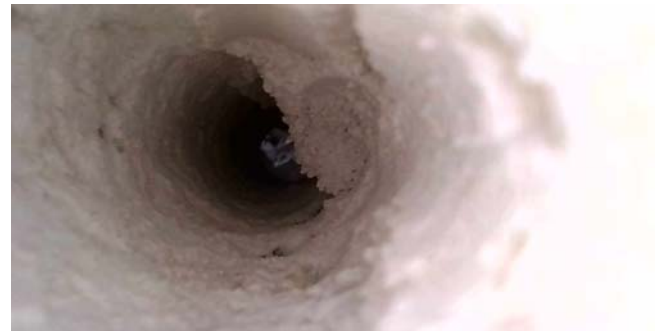
| Elemento Strutturale Indagato | Muratura Loculi | Profondità [cm] | 30 |

La prova endoscopica è stata eseguita su un setto murario dei loculi. Dall'analisi del saggio endoscopico si evidenzia che la muratura è costituita da elementi in lapillo pieni e malta di spessore complessivo pari a circa 30 cm. L'esame endoscopico ha evidenziato la presenza di alcuni vuoti in corrispondenza dei giunti di malta, causati da un deterioramento della stessa.

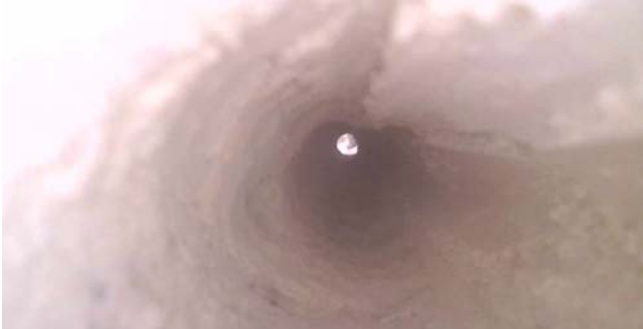
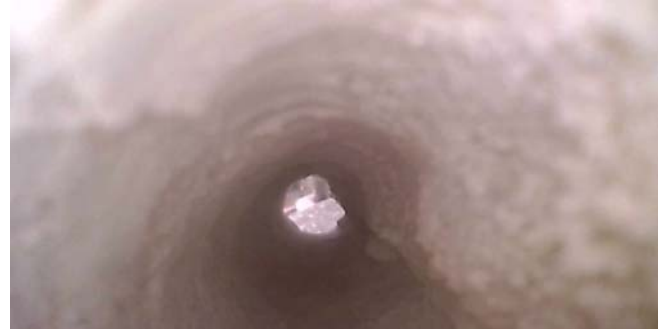
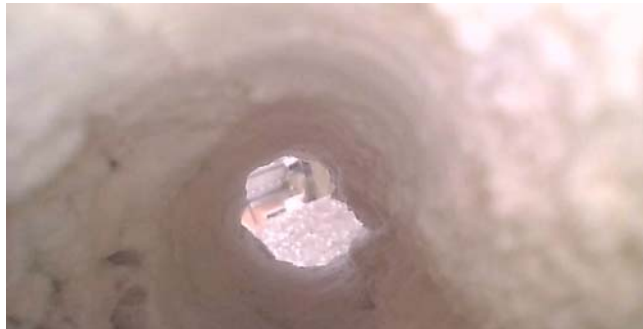
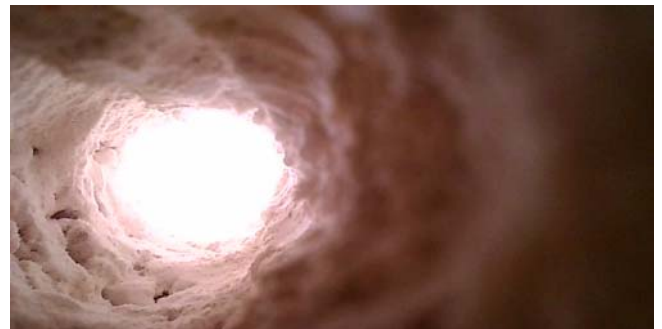
| <i>Elemento Strutturale Indagato</i> | Muratura Muro Perimetrale | <i>Profondità [cm]</i> | 40 |

La prova endoscopica è stata eseguita su un setto murario dei loculi. Dall'analisi del saggio endoscopico si evidenzia che la muratura è costituita da elementi in lapillo e malta di spessore complessivo pari a circa 40 cm. L'esame endoscopico ha evidenziato la presenza di alcuni vuoti dovuti probabilmente al deterioramento della malta.

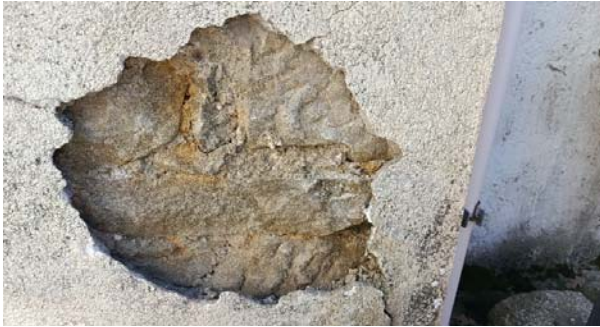
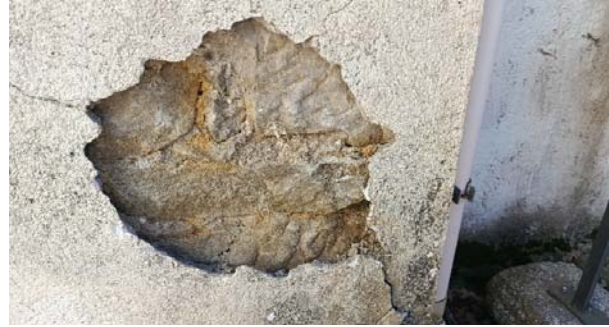
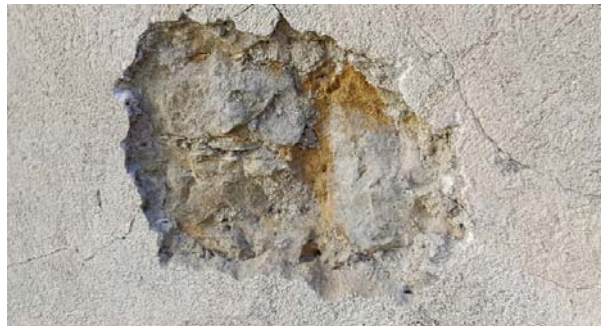
Elemento Strutturale Indagato **Setto murario Cappella n.6**

Saggio è stato eseguito in corrispondenza del setto murario della cappella n. 6. L'analisi del saggio ha evidenziato che la muratura è costituita da blocchi di roccia calcarea eterogenei per forma e dimensione, e malta. La muratura non presenta vuoti, né deterioramenti significativi dei giunti di malta.

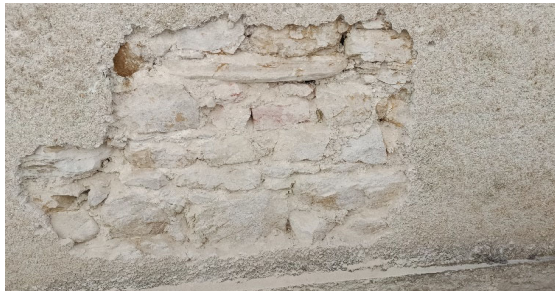
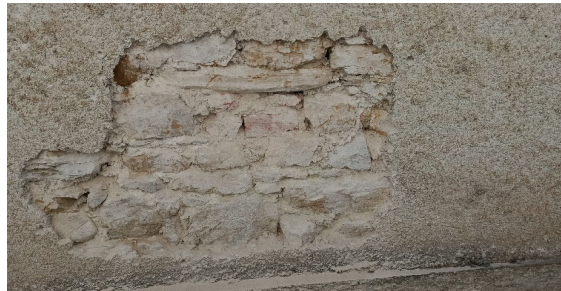
Elemento Strutturale Indagato **Setto murario Cappella n.8**

Saggio è stato eseguito in corrispondenza del setto murario della cappella n. 8. L'analisi del saggio ha evidenziato che la muratura è costituita da blocchi di roccia calcarea eterogenei per forma e dimensione e malta, a cui sono interposti in alcuni punti degli elementi in cotto. La muratura non presenta vuoti, né deterioramenti significativi dei giunti di malta.

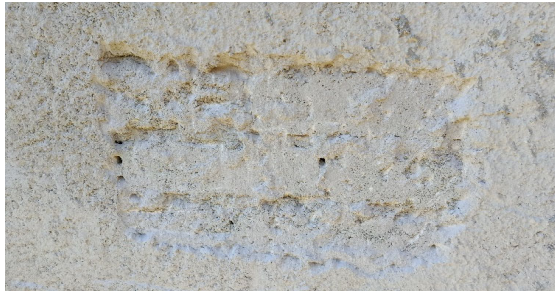
Elemento Strutturale Indagato **Setto murario Loculi**

Saggio è stato eseguito in corrispondenza del setto murario dei loculi. L'analisi del saggio ha evidenziato che la muratura è costituita da blocchi in lapillo, di forma squadrata e dimensioni omogenee, e malta. La muratura una buona tessitura e consistenza della malta.

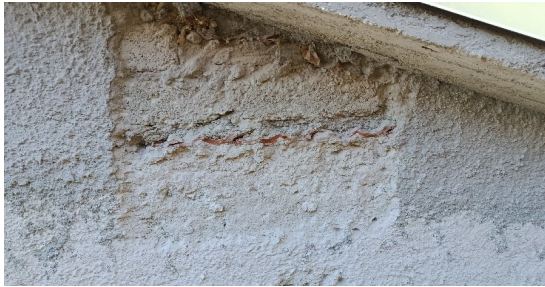
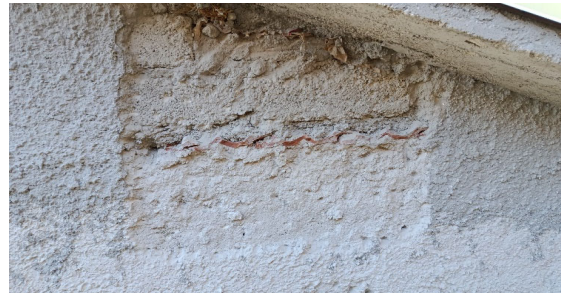
Elemento Strutturale Indagato **Setto murario**

Saggio è stato eseguito in corrispondenza del setto murario dei loculi. L'analisi del saggio ha evidenziato che la muratura è costituita da blocchi in lapillo, di forma squadrata e dimensioni omogenee, e malta. La muratura ha una buona tessitura e consistenza della malta. Nella porzione ispezionata è emersa la presenza di elementi in cotto interposti ai blocchi.

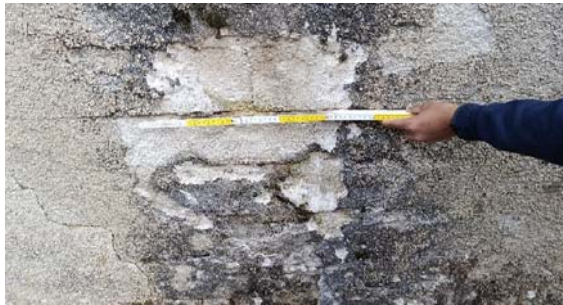
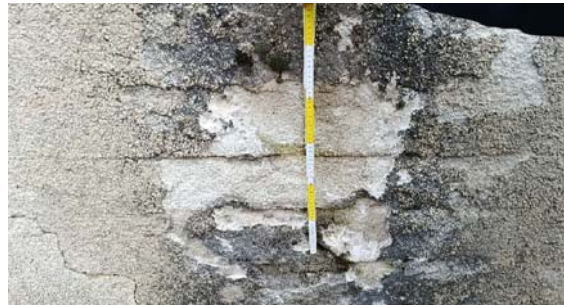
Elemento Strutturale Indagato | **Muro perimetrale**

Il saggio è stato eseguito in corrispondenza del muro perimetrale. L'analisi del saggio ha evidenziato che la muratura è costituita da blocchi in lapillo, di forma squadrata e dimensioni omogenee, e malta. La muratura una buona tessitura e consistenza della malta.

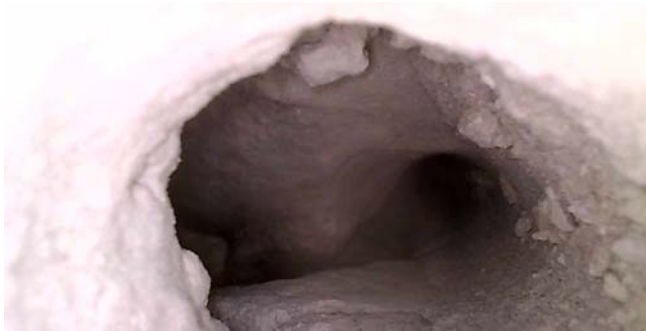
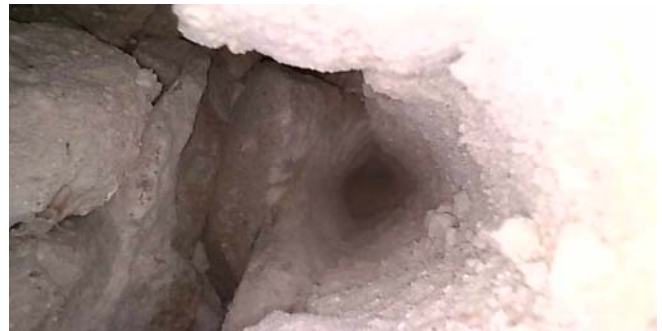
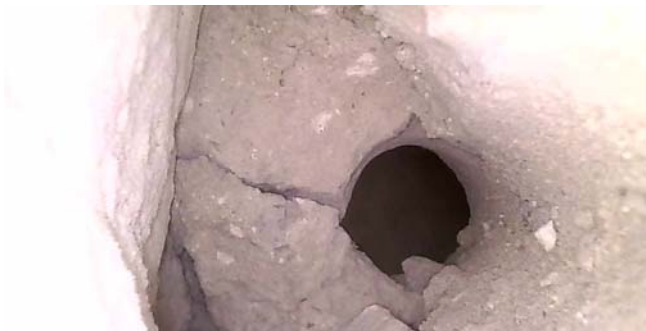
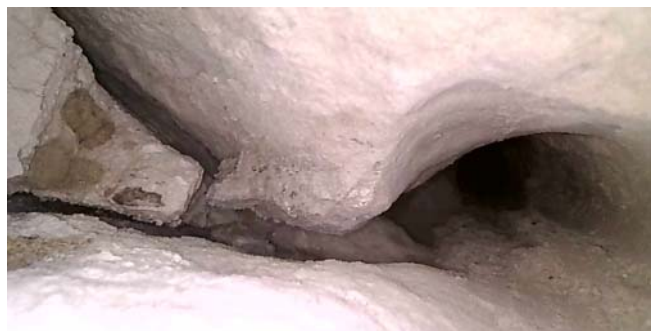
| <i>Elemento Strutturale Indagato</i> | Setto Murario Cappella | <i>Profondità [cm]</i> | 50 |

La prova endoscopica è stata eseguita su un setto murario della cappella. Dall'analisi del saggio endoscopico si evidenzia che la muratura è costituito da elementi disomogenei in roccia calcarea e malta di spessore complessivo pari a 50 cm. Inoltre, sono presenti numerosi vuoti causati dal deterioramento della malta.

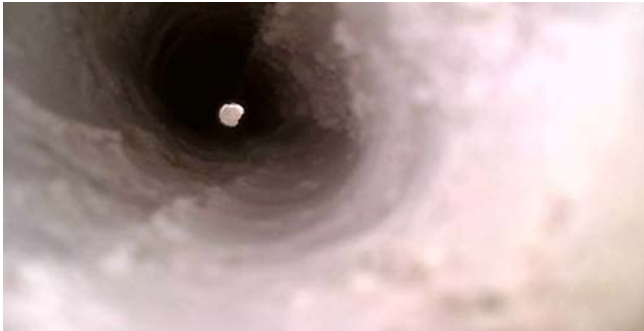
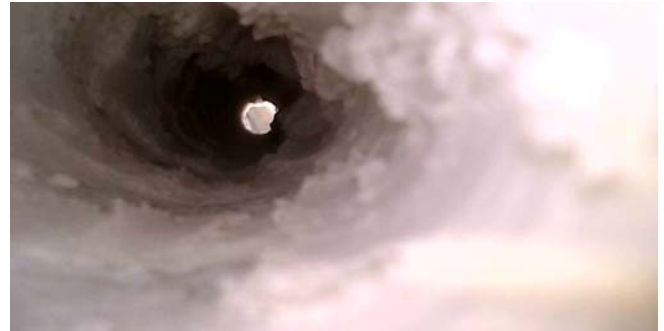
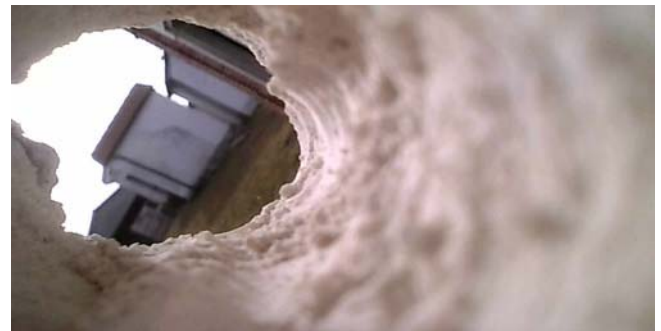
| <i>Elemento Strutturale Indagato</i> | Muro di contenimento perimetrale | <i>Profondità [cm]</i> | 40 |

La prova endoscopica è stata eseguita in corrispondenza del muro di contenimento perimetrale. Dall'analisi del saggio si evidenzia la continuità della muratura in blocchi di calcestruzzo e malta di buona consistenza, per uno spessore complessivo della muratura pari a 40 cm.

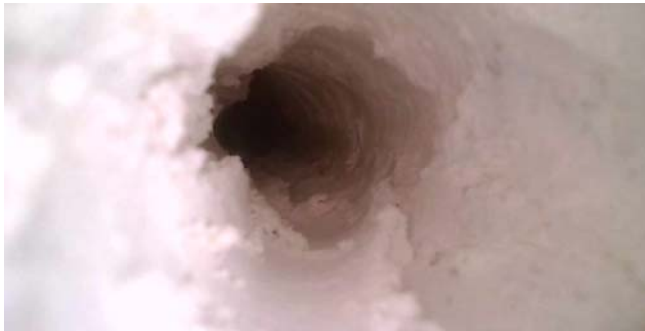
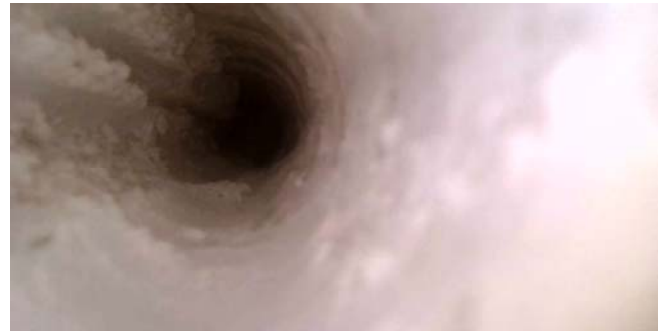
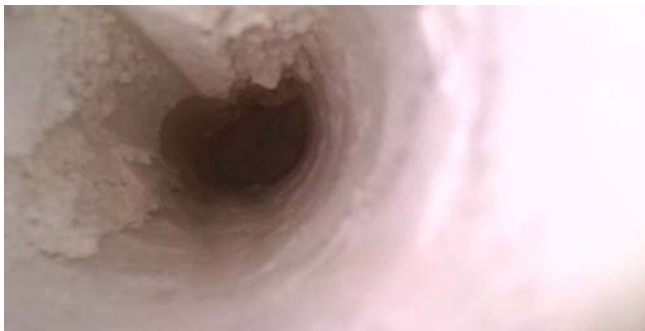
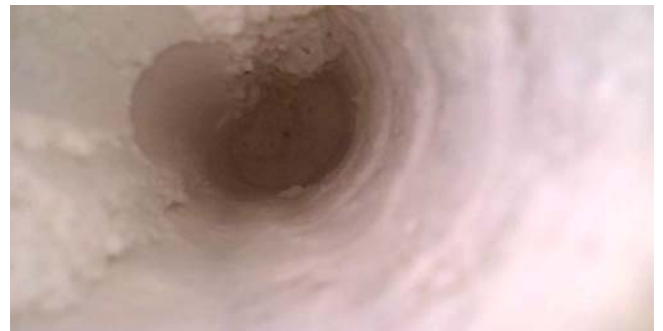
| <i>Elemento Strutturale Indagato</i> | Setto Murario Cappella | <i>Profondità [cm]</i> | 75 |

La prova endoscopica è stata eseguita su un setto murario della cappella. Dall'analisi del saggio endoscopico si evidenzia la continuità della muratura in blocchi di calcestruzzo e malta di buona consistenza. *A causa della delicata logistica, non è stato possibile in questo caso eseguire un foro passante, per cui è stato indagato uno spessore pari a circa 75 cm.*

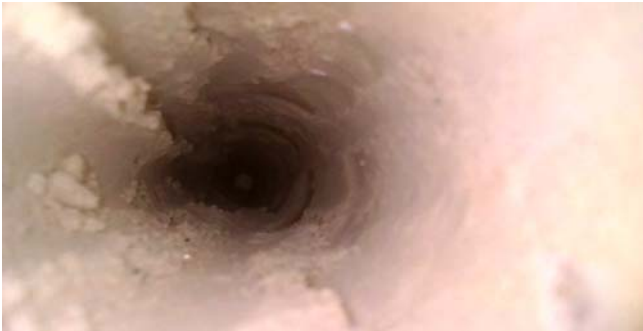
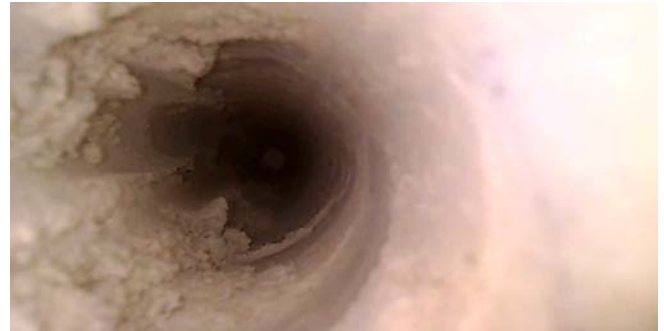
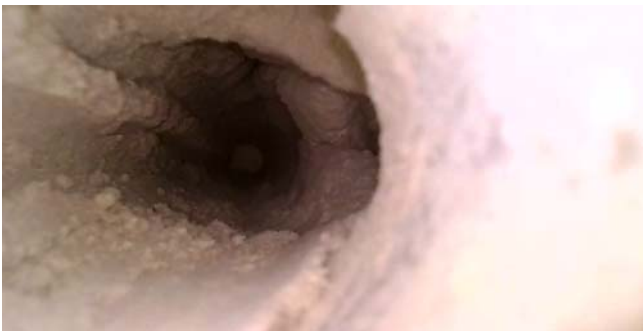
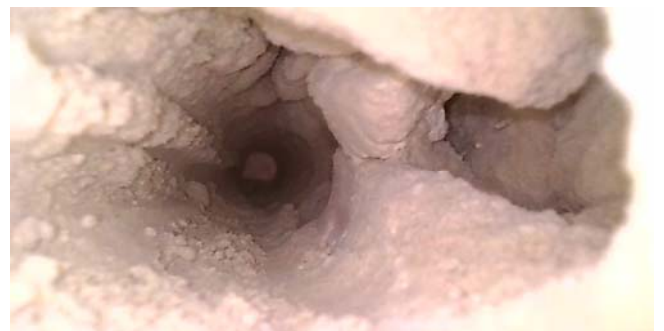
| Elemento Strutturale Indagato | Setto murario Cappella | Profondità [cm] | 50 |

La prova endoscopica è stata eseguita su un setto murario della cappella. Dall'analisi del saggio endoscopico si evidenzia che la muratura è costituita da elementi disomogenei in roccia calcarea e malta di spessore complessivo pari a 50 cm. Inoltre, sono presenti numerosi vuoti causati dal deterioramento della malta.
