| C114/25 | 2025-11-114_25 - DS | | REGIONE LAZIO Ufficio Speciale Ricostruzione | | | |
| | NOTA TECNICA INDAGINI STRUTTURALI LOTTO II [PASCIANO, SOMMATI, SCAI, TORRITA] | | | | | |

ESECUZIONE DI INDAGINI STRUTTURALI E PROVE SUI MATERIALI PER L'INTERVENTO DENOMINATO "RIPRISTINO DEI CIMITERI NELLE FRAZIONI DI SCAI, TORRITA, PASCIANO, SOMMATI, SAN TOMMASO, SAN LORENZO E FLAVIANO, PATARICO – DOMA, SANTA GIUSTA, SANT'ANGELO, PRETA, PRATO, CORNILLO NUOVO, RETROSI, CONFIGNO, ROCCAPASSA, PINACO NEL COMUNE DI AMATRICE (RI)"
CUP: C74H22000960005 - CIG B814557E8E

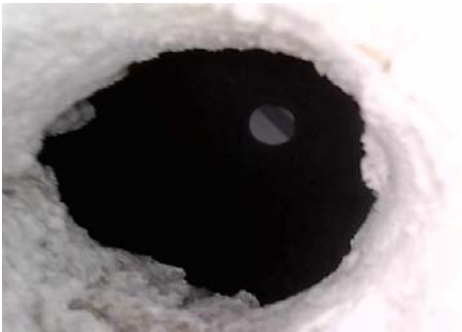
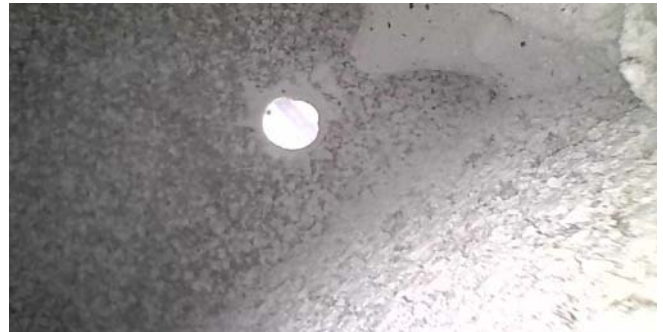
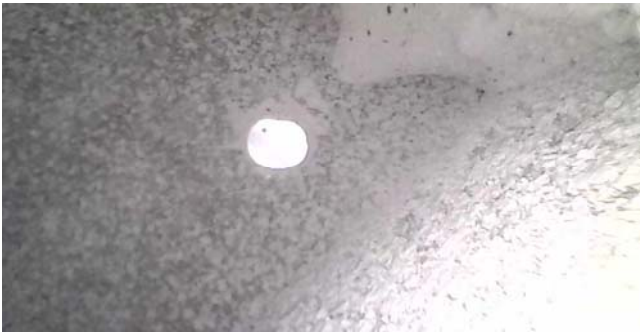
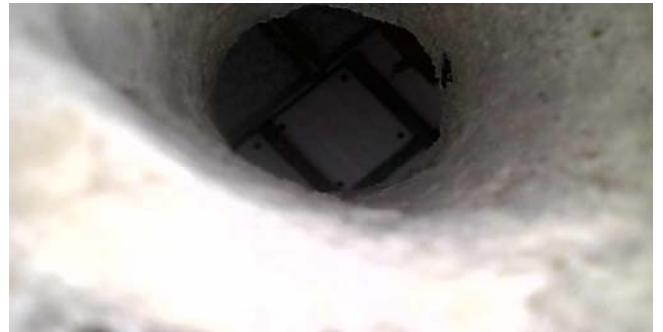
| <i>Elemento Strutturale Indagato</i> | Setto murario Cappella | <i>Profondità [cm]</i> | 25 |

La prova endoscopica è stata eseguita in corrispondenza del muro di contenimento perimetrale. Dall'analisi del saggio si evidenzia che la muratura è costituita da blocchi forati di calcestruzzo per uno spessore complessivo pari a 25 cm.

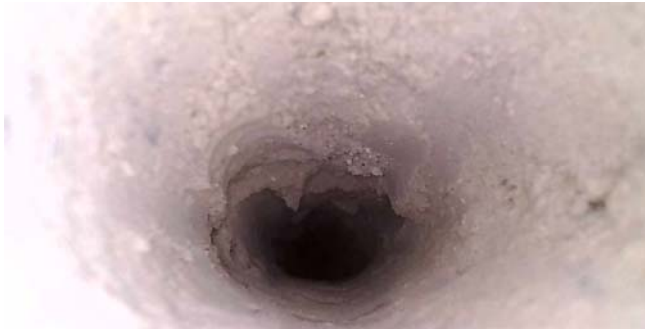
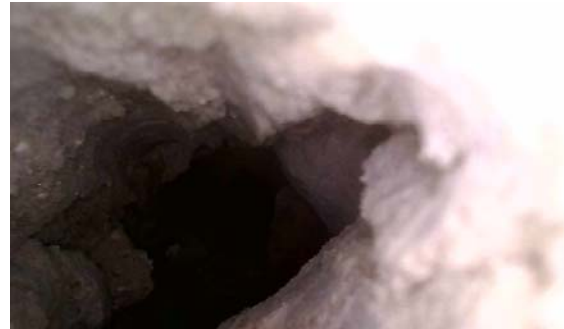
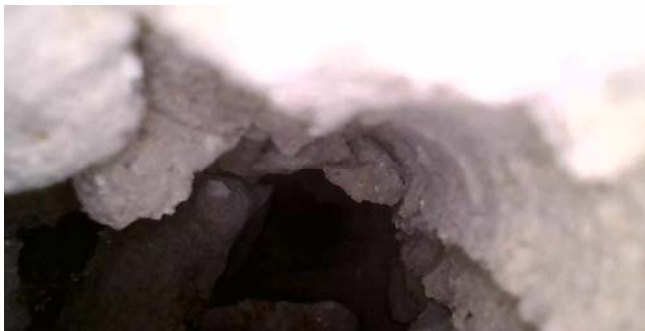
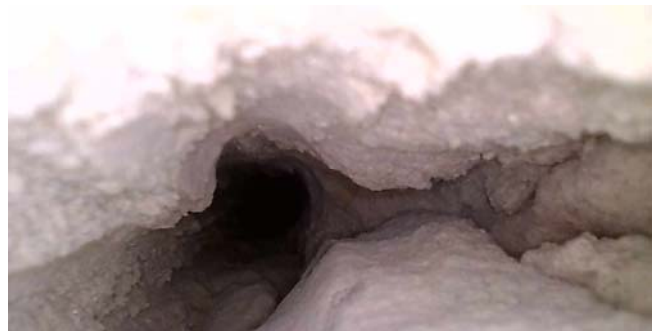
| <i>Elemento Strutturale Indagato</i> | Setto murario Cappella | <i>Profondità [cm]</i> | 50 |

La prova endoscopica è stata eseguita su un setto murario della cappella. Dall'analisi del saggio endoscopico si evidenzia che la muratura è costituito da elementi disomogenei in roccia calcarea e malta di spessore complessivo pari a 50 cm. Inoltre, sono presenti numerosi vuoti causati dal deterioramento della malta.

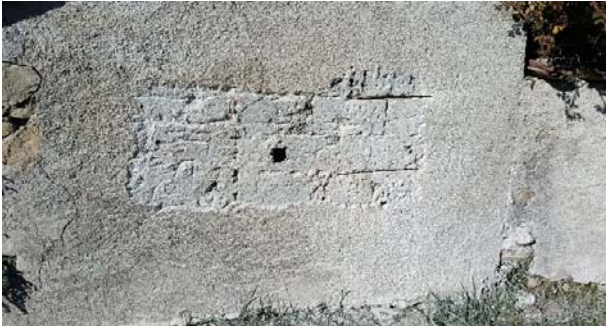
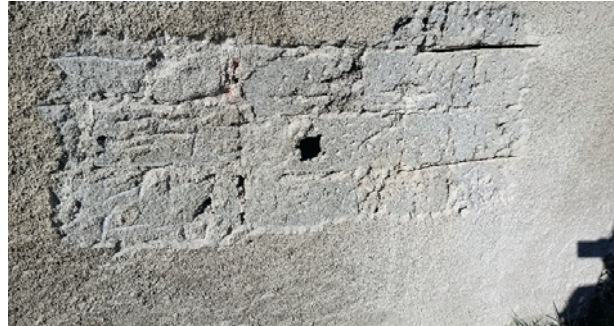
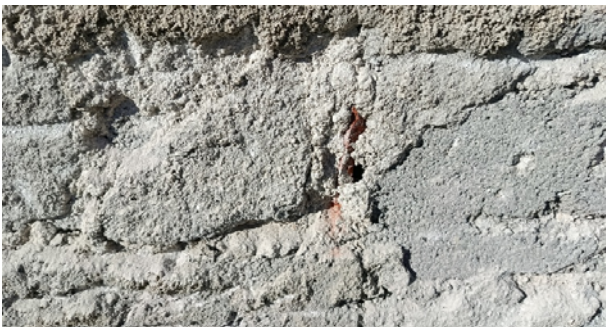
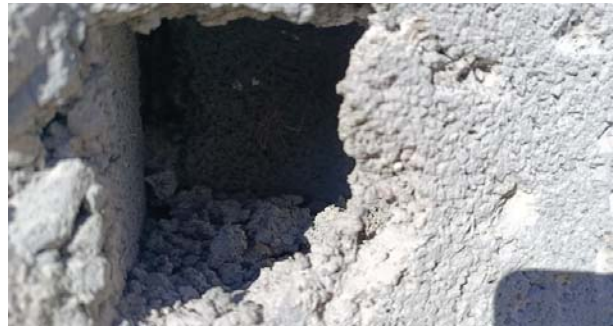
Elemento Strutturale Indagato **Setto murario Cappella**

Il saggio è stato eseguito in corrispondenza del setto murario della cappella. L'analisi del saggio ha evidenziato che la muratura è costituita da blocchi di calcestruzzo forati con una buona tessitura; inoltre, i giunti di malta risultano di buona consistenza.

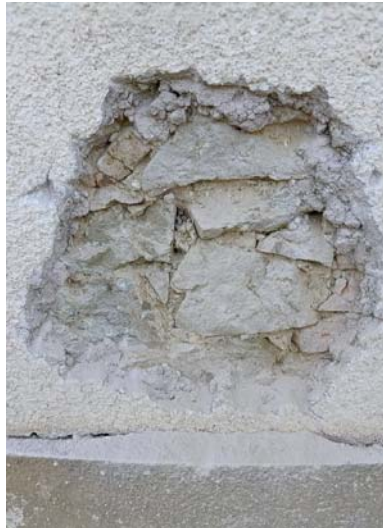
Elemento Strutturale Indagato **Setto murario Cappella**

Il saggio è stato eseguito in corrispondenza del setto murario della cappella. L'analisi del saggio ha evidenziato che la muratura è costituita da elementi di calcare eterogenei per forma e dimensione. La malta si presenta dilavata in alcuni punti, dove si riscontra la presenza di vuoti più o meno significativi.

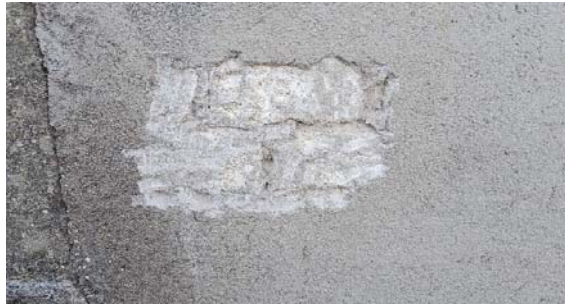
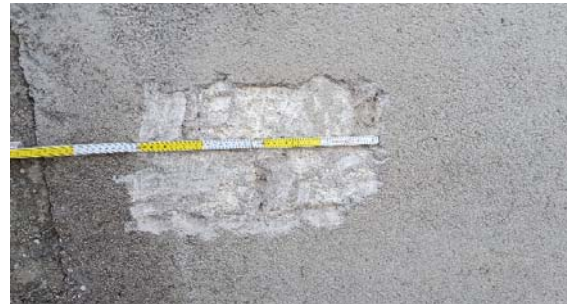
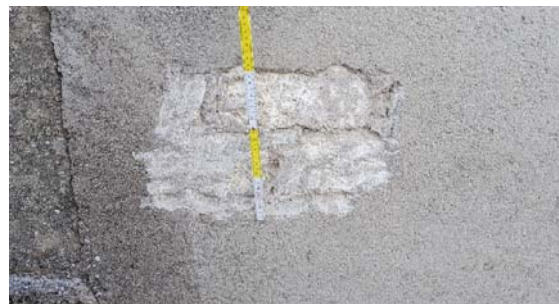
Elemento Strutturale Indagato **Setto murario Cappella**

Il saggio è stato eseguito in corrispondenza del setto murario della cappella. L'analisi del saggio ha evidenziato che la muratura è costituita da blocchi di calcestruzzo forati con una buona tessitura; inoltre, i giunti di malta risultano di buona consistenza.
