***SCHEDE DI CENSIMENTO AGGIORNATE DEL  
DANNO CON VALUTAZIONI CRITICHE***

## SCHEDA CENSIMENTO CIMITERO SAN LORENZO E FLAVIANO

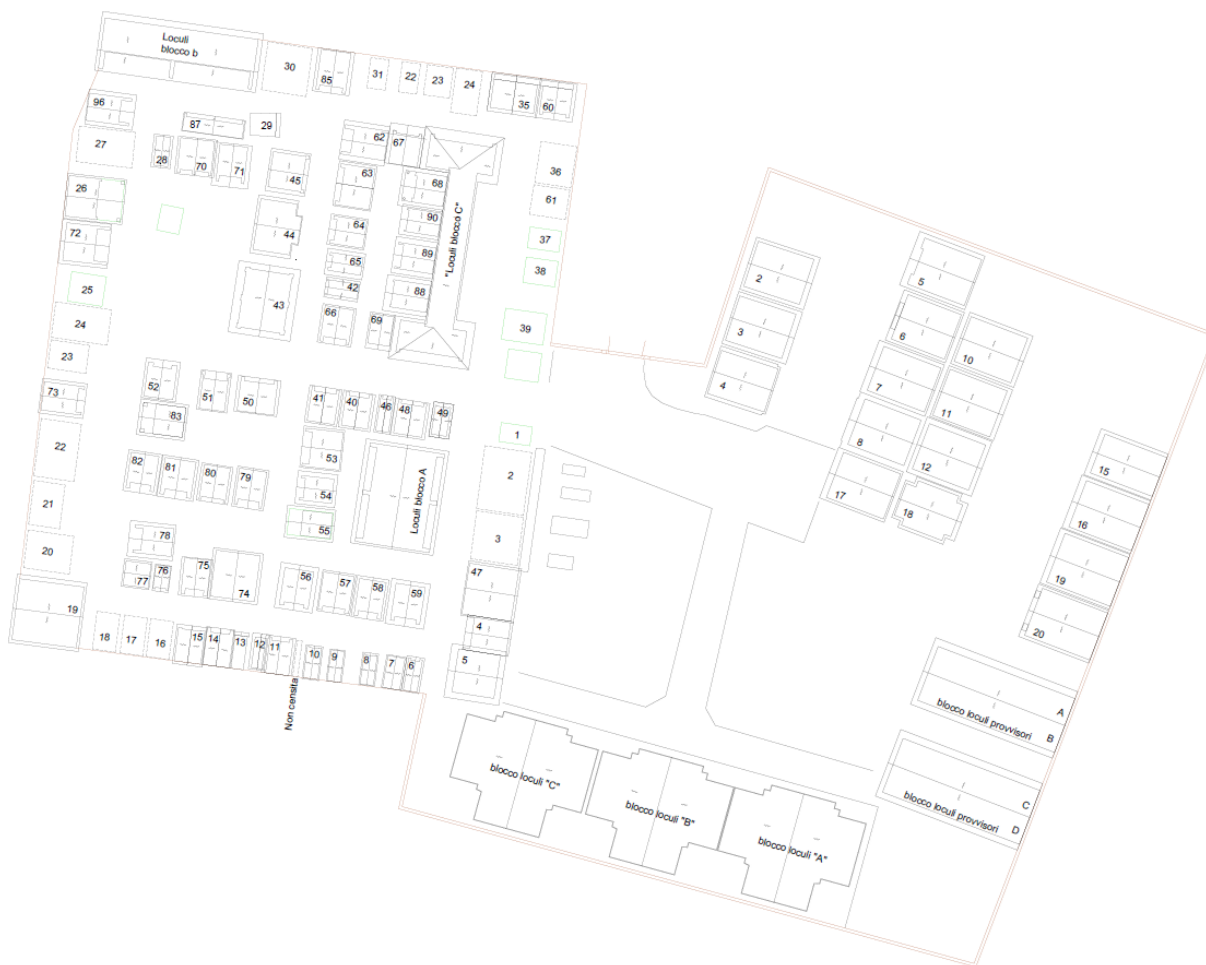
*Cimitero di San Lorenzo e Flaviano – Individuazione manufatti da planimetria di rilievo*

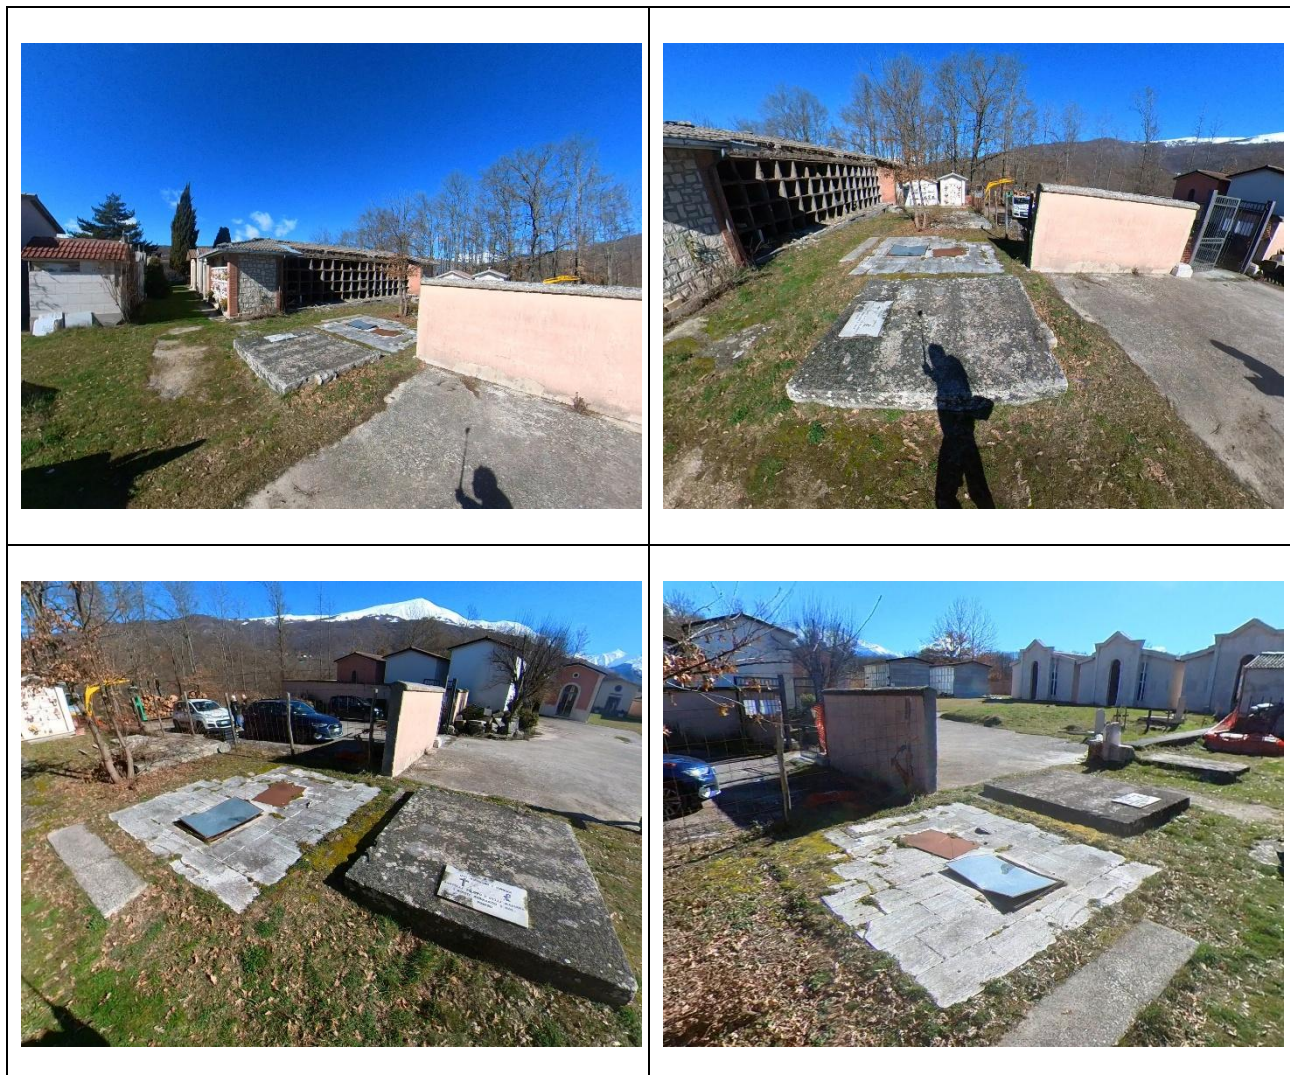
SCHEDA CAPPELLA CENSITA AL NUMERO 39

N. 39	
Superficie stimata in pianta	6.93 m <sup>2</sup>
Superficie coperta	Non noto sul posto
Volume stimato	Non noto sul posto
Livello di danno sismico	Struttura demolita
Danni materiali o degrado complementare	-
Tipologia semplificata	Cappella, la tomba a terra fa sempre parte della cappella demolita?
Tipologia strutturale verticale	Muratura
Numero Loculi	Sconosciuto – SOLO MACERIE Da immagini verbali (nome <i>cappella 1</i> ): delocalizzate almeno 2 bare + 4 cassetine Nessun riferimento a tipologia esistente.

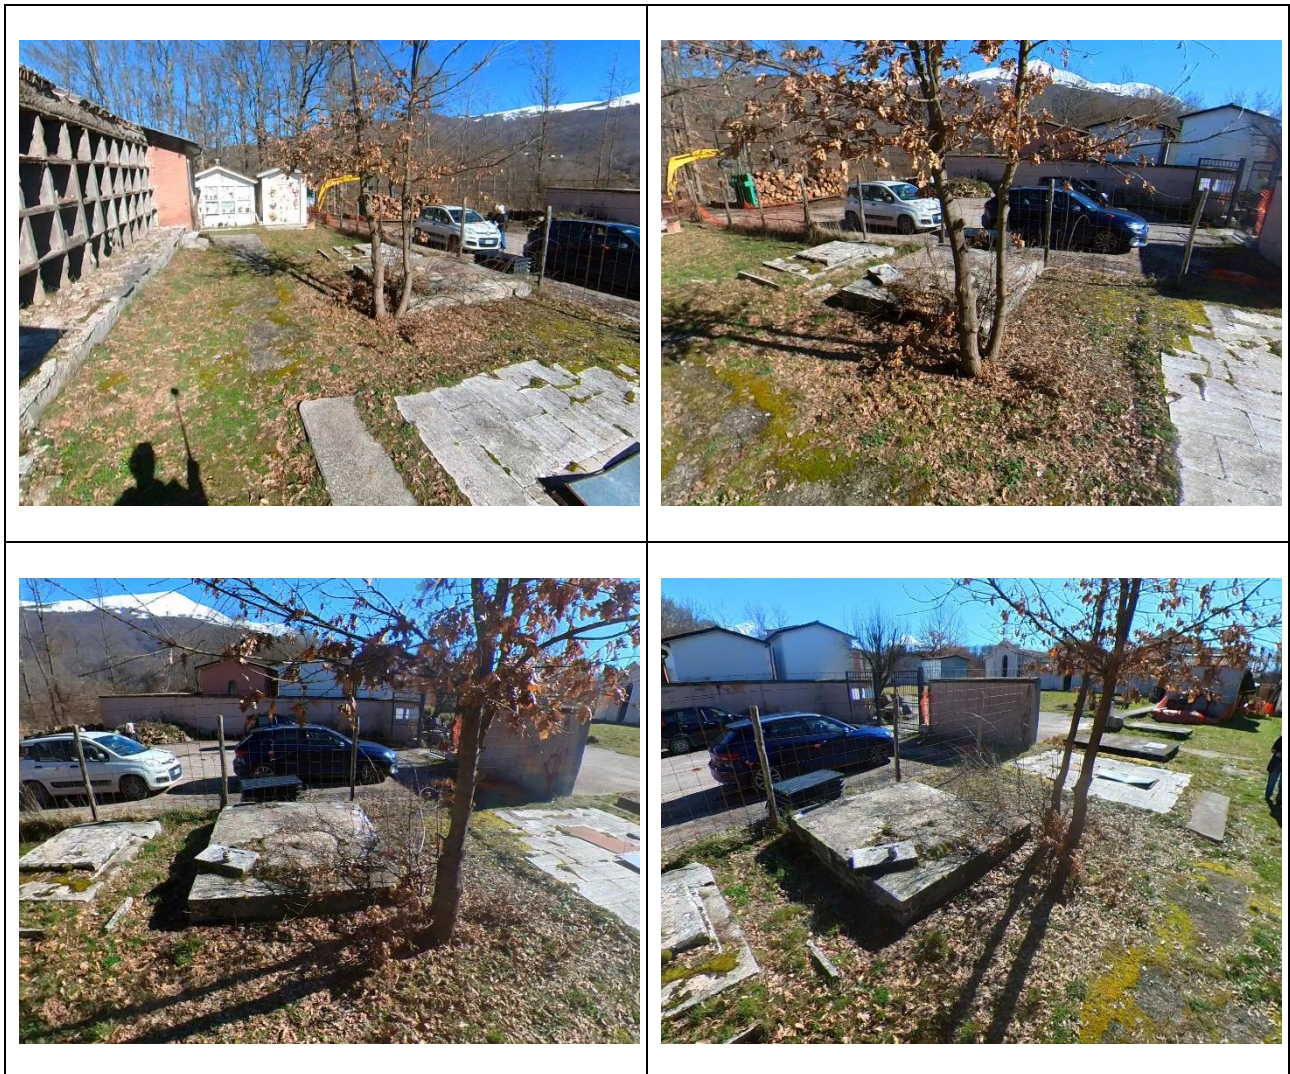
SCHEDA TOMBA CENSITA AL NUMERO 38

N. 38	
Superficie stimata in pianta	9.30 m <sup>2</sup>
Superficie coperta	9.30 m <sup>2</sup>
Volume stimato	Non noto
Livello di danno sismico	Non rilevabile
Danni materiali o degrado complementare	Non rilevabile
Tipologia semplificata	Tomba a Terra
Tipologia strutturale verticale	Non rilevabile
Tipologia strutturale orizzontale	Non rilevabile

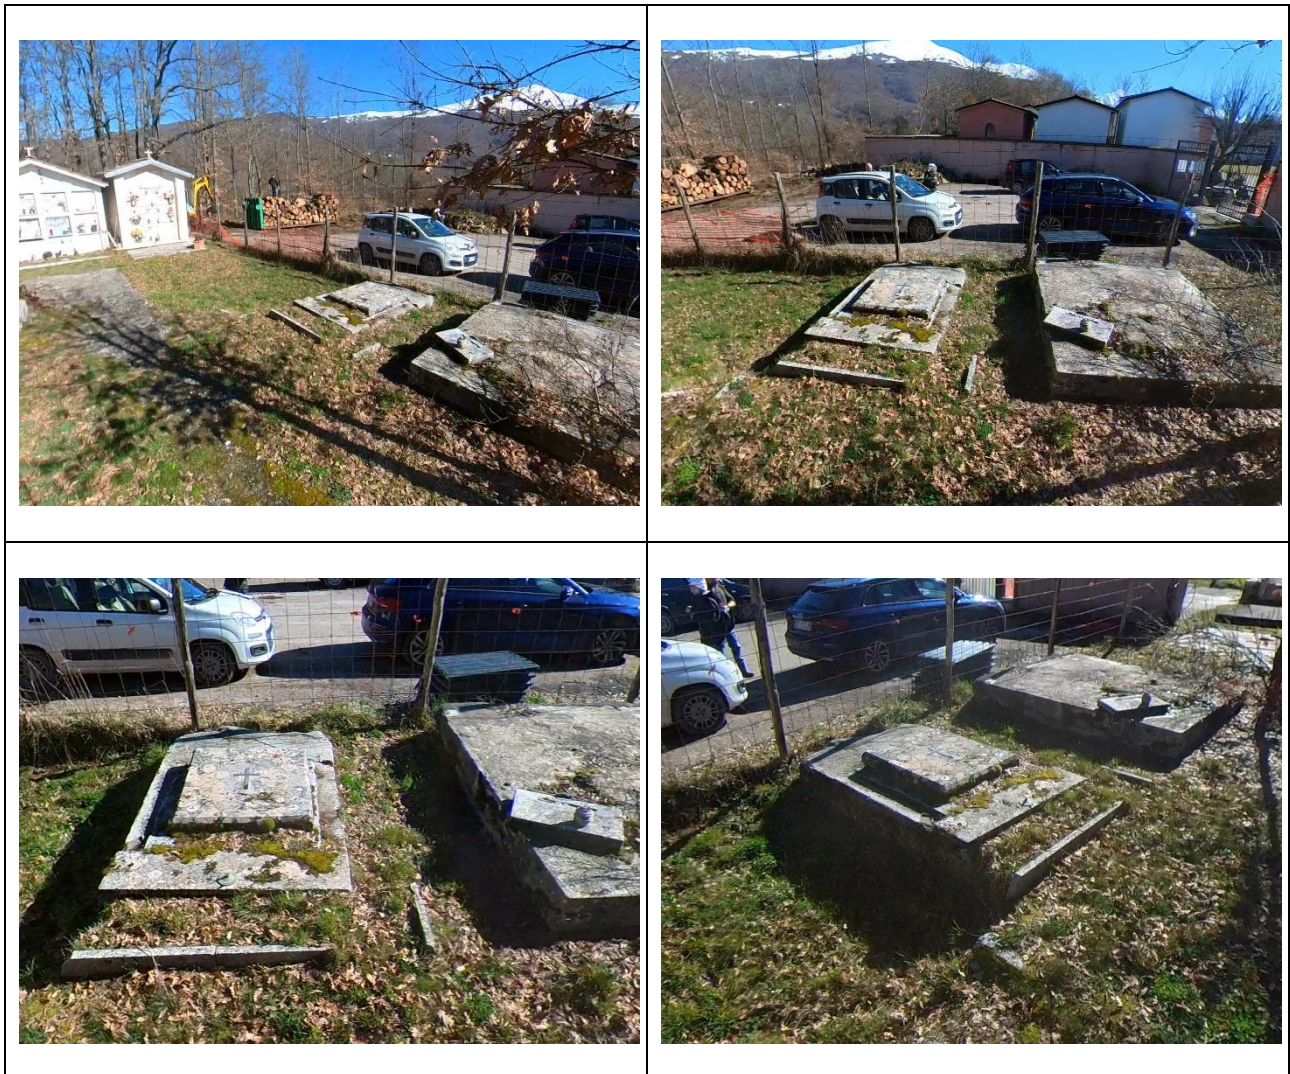
SCHEDA TOMBA CENSITA AL NUMERO 37

N. 37	
Superficie stimata in pianta	5.85 m <sup>2</sup>
Superficie coperta	5.85 m <sup>2</sup>
Volume stimato	Non noto
Livello di danno sismico	Non rilevabile
Danni materiali o degrado complementare	Non rilevabile
Tipologia semplificata	Tomba a Terra
Tipologia strutturale verticale	Non rilevabile
Numero Loculi	Non rilevabile

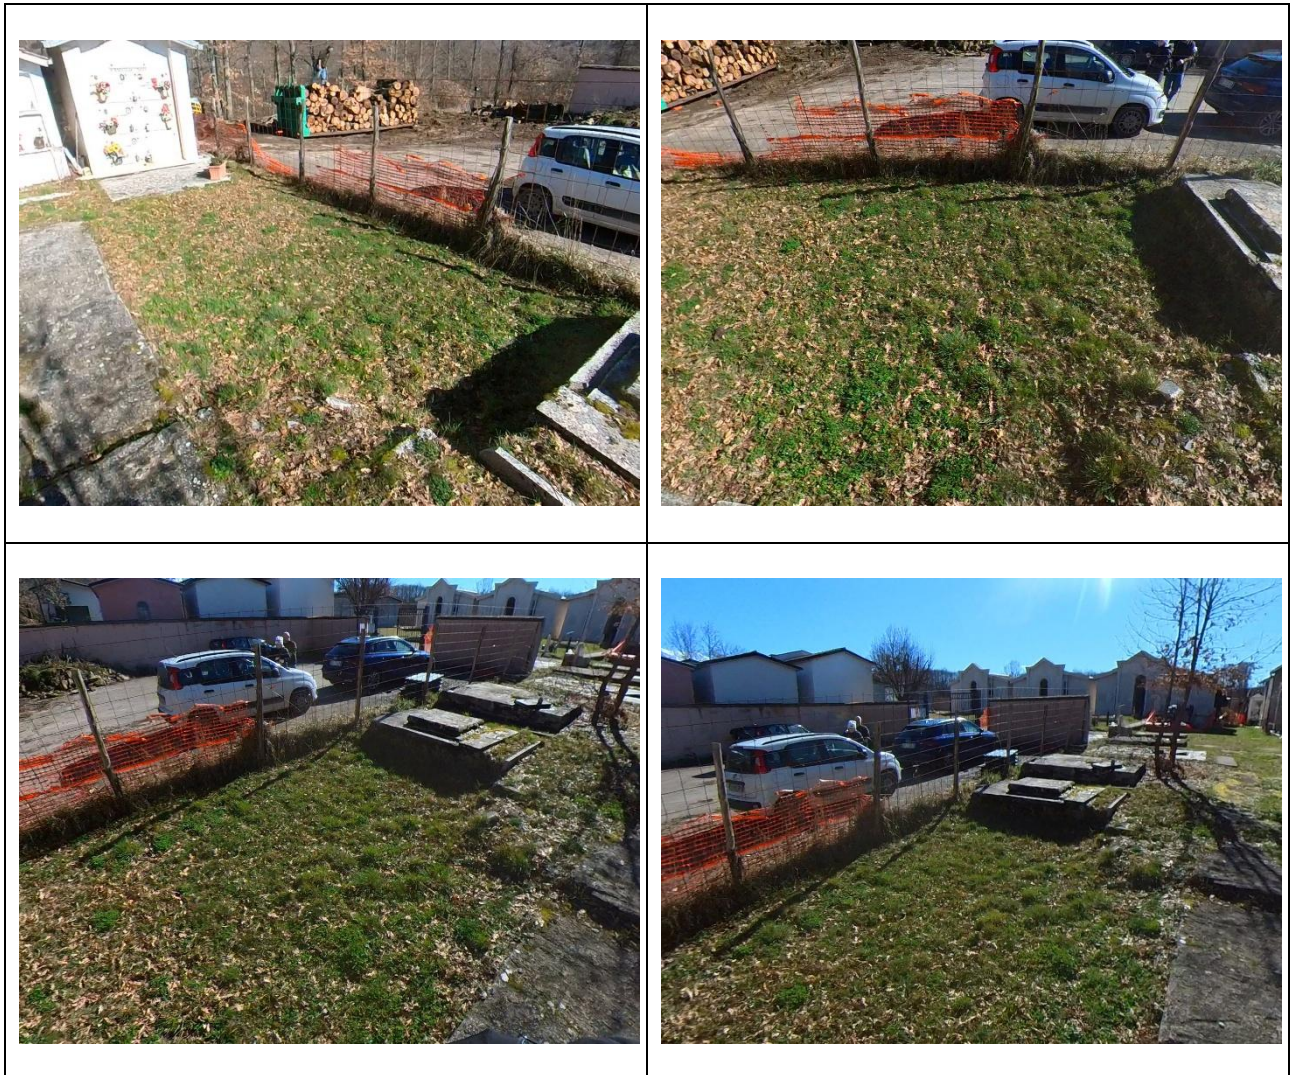
SCHEDA EDICOLA FUNERARIA CENSITA AL NUMERO 61

N. 61	
Superficie stimata in pianta	Non noto sul posto
Superficie coperta	Non noto sul posto
Volume stimato	Non noto sul posto
Livello di danno sismico	Struttura demolita
Danni materiali o degrado complementare	-
Tipologia semplificata	Edicola funeraria
Tipologia strutturale verticale	Muratura
Numero di loculi	6 loculi, 4 occupati e delocalizzati

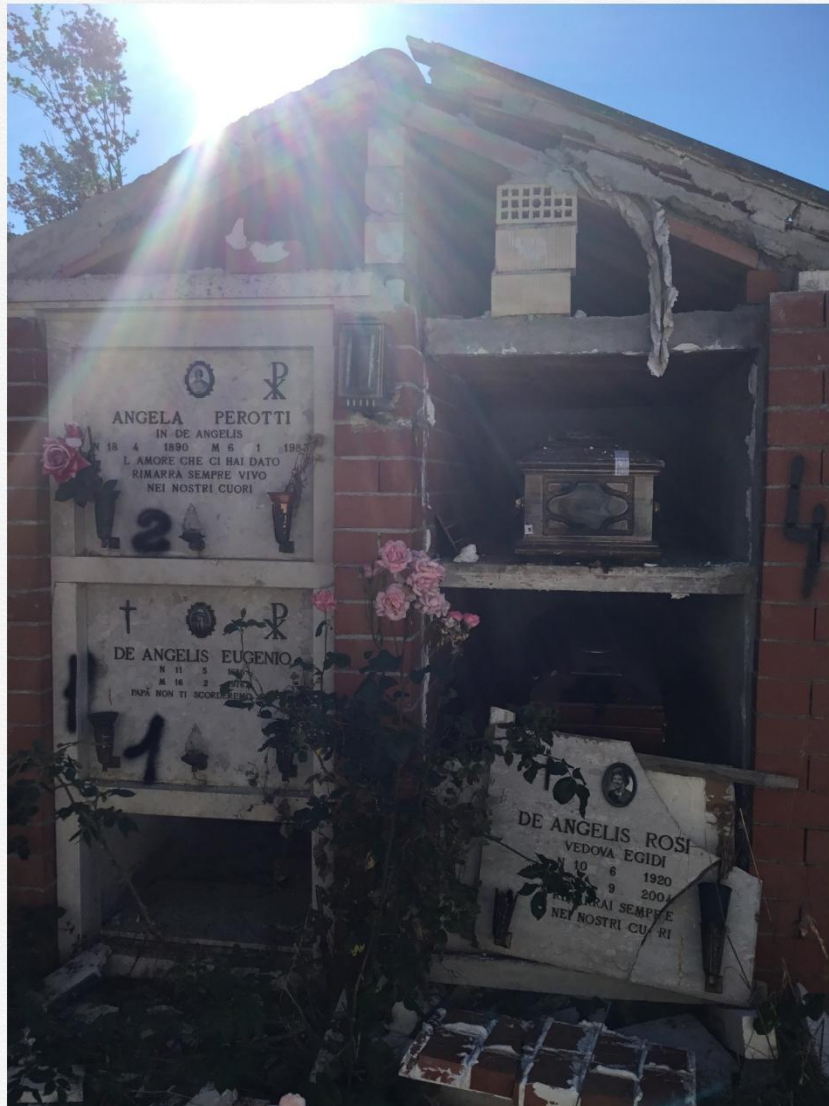
Cappella n.4

Tipologia: cappellina con loculi incolonnati, 2 colonne

- 1 DE ANGELIS EUGENIO 1886-1976
- 2 PEROTTI ANGELA 1890-1983
- 3 DE ANGELIS ROSI 1920-2004
- 4 DE ANGELIS MARIA 1912-2010 CASSONE

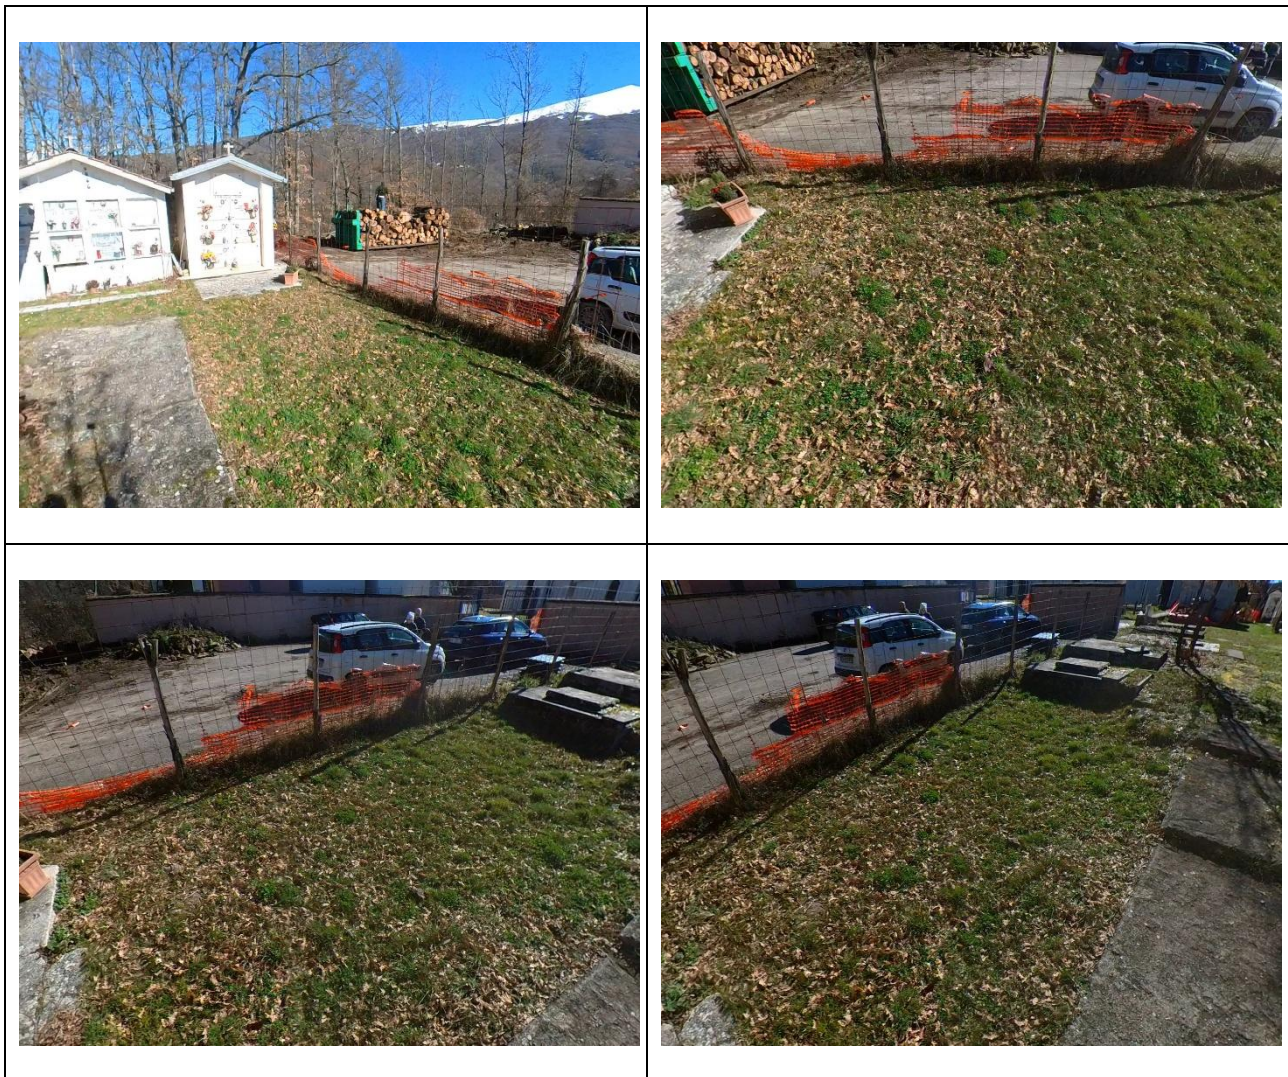
SCHEDA EDICOLA FUNERARIA CENSITA AL NUMERO 36

N. 36 (Vicino 61)	
Superficie stimata in pianta	Non noto sul posto
Superficie coperta	Non noto sul posto
Volume stimato	Non noto sul posto
Livello di danno sismico	Struttura demolita
Danni materiali o degrado complementare	-
Tipologia semplificata	Edicola funeraria
Tipologia strutturale verticale	Muratura
Numero di loculi	Totali 13 (1 vuoto) Delocalizzati: 15 salme (12 loculi, 1 loculo occupato conteneva 2 salme, 3 ossari)

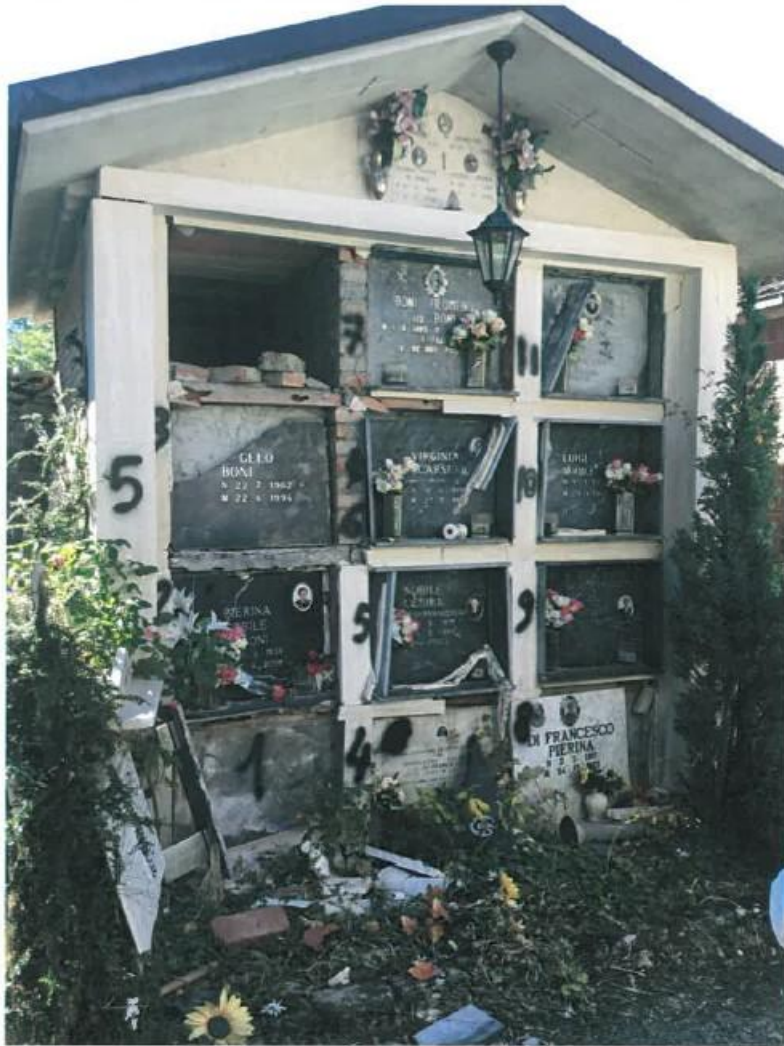
Cappella n. 5

Tipologia: cappellina con loculi incolonnati, 3 colonne

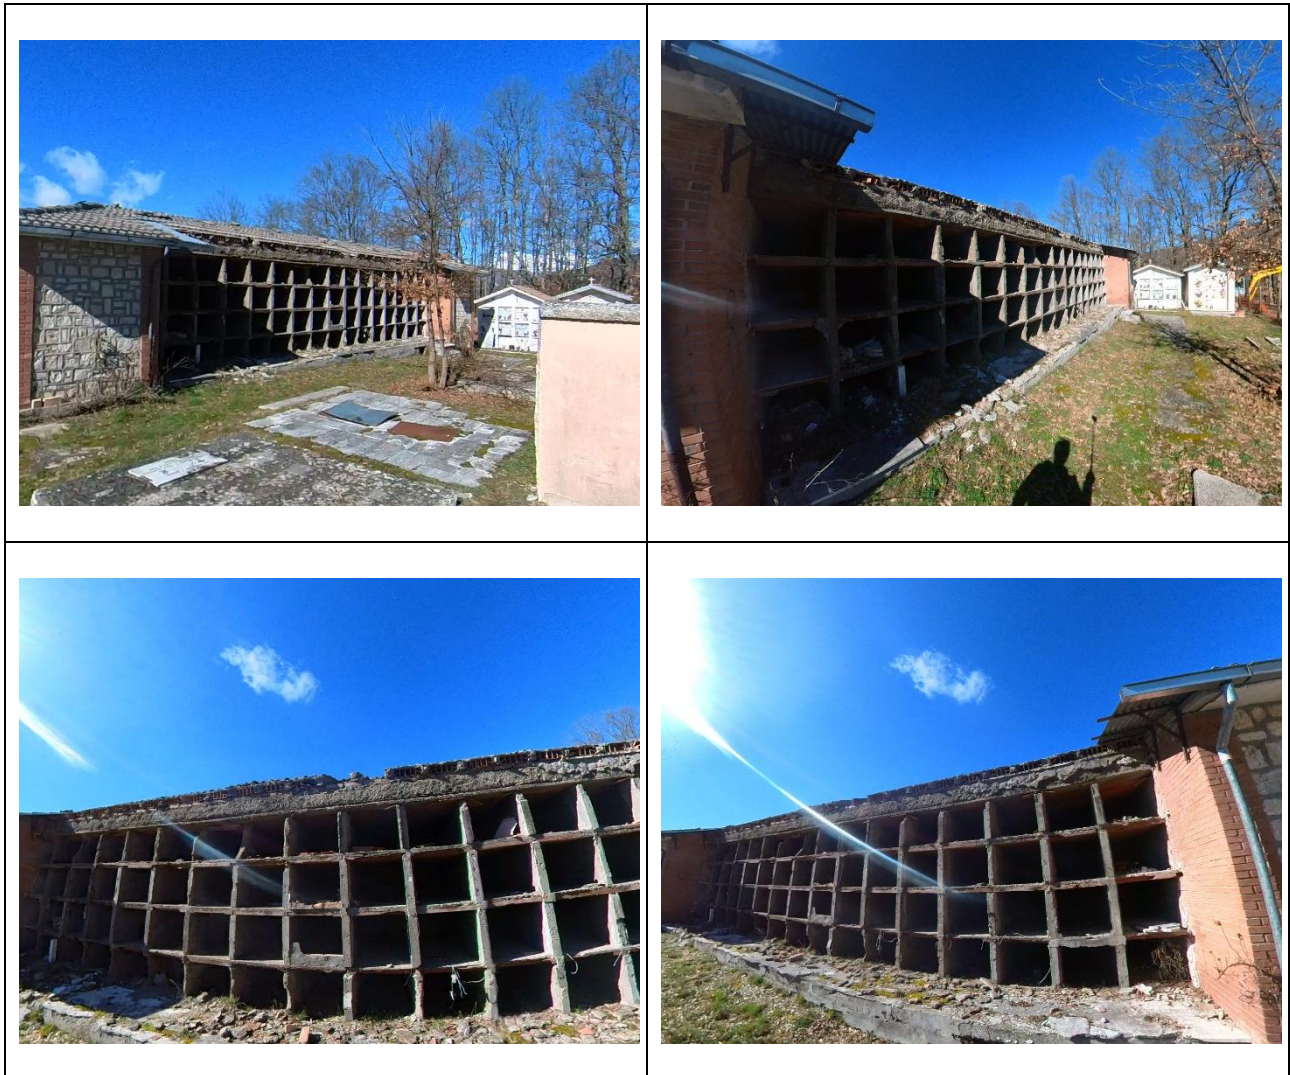
SCHEDA EDICOLA FUNERARIA CENSITA AL NUMERO “loculi blocco C”

N. “locali blocco C”	
Superficie stimata in pianta	29.7 m <sup>2</sup>
Superficie coperta	29.7 m <sup>2</sup>
Volume stimato	105.00 m <sup>3</sup>
Livello di danno sismico	Medio Grave – demolita e ricostruita
Danni materiali o degrado complementare	-
Tipologia	Edicola funeraria
Tipologia strutturale verticale	Blocchetti di c.a.
Numero di loculi	64 loculi totali Delocalizzati 71

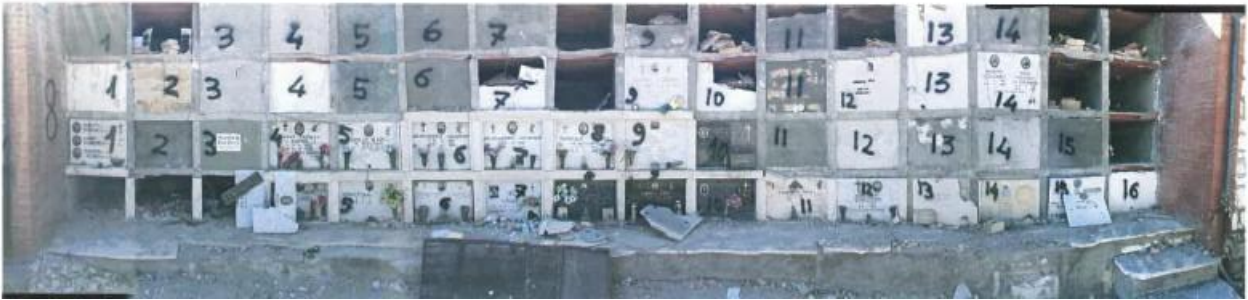
Tipologia: loculario a griglia

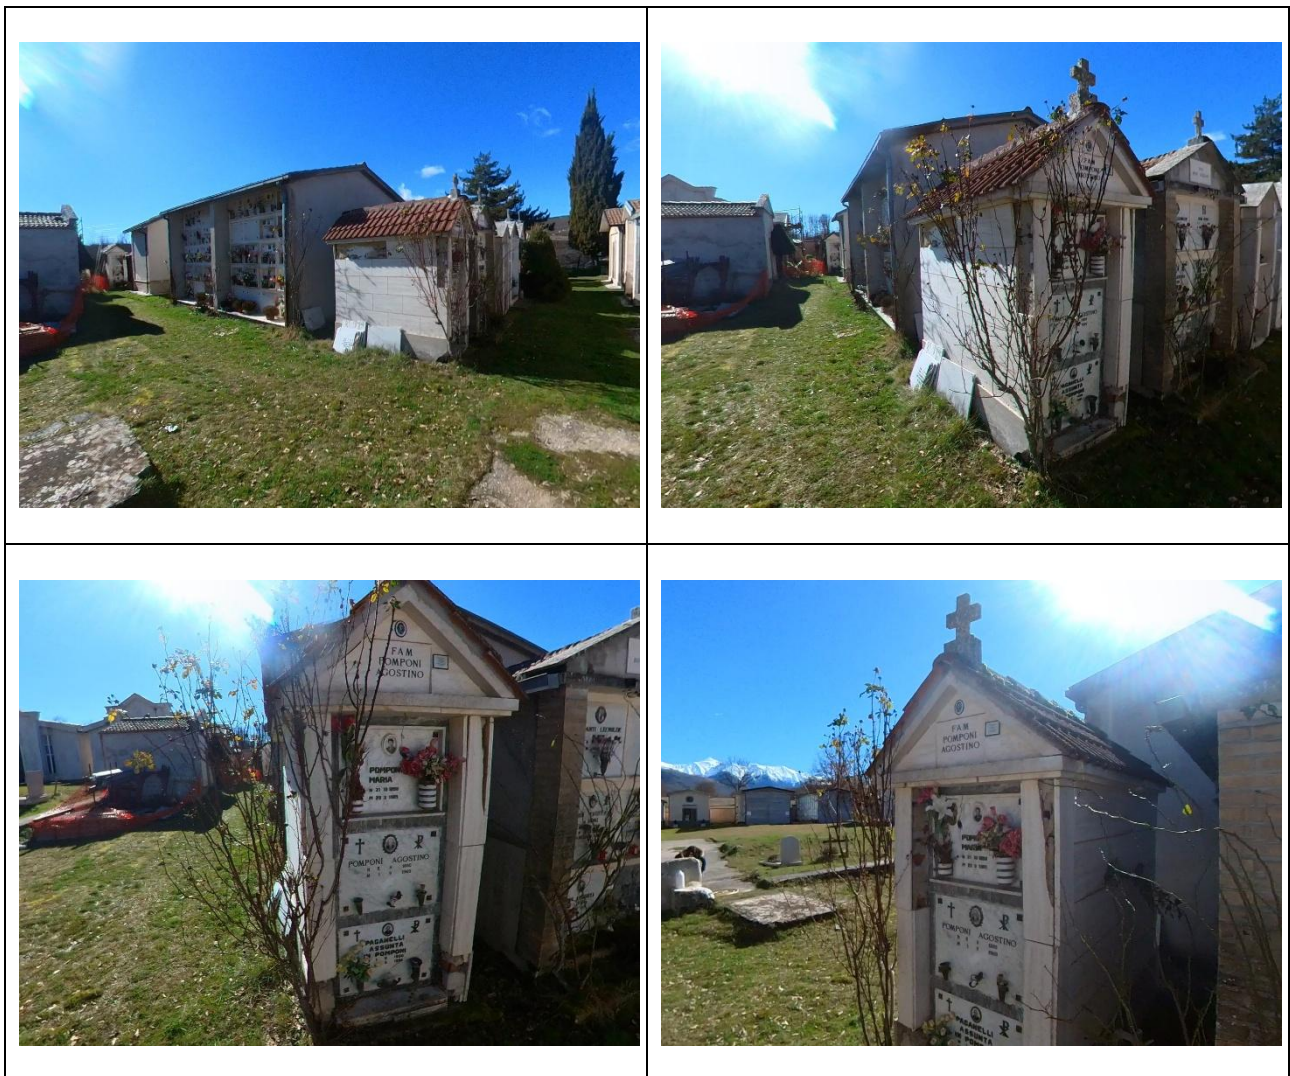
SCHEDA EDICOLA FUNERARIA CENSITA AL NUMERO 49

N. 49	
Superficie stimata in pianta	3.10 m <sup>2</sup>
Superficie coperta	4.95 m <sup>2</sup>
Volume stimato	8.00 m <sup>3</sup>
Livello di danno sismico	Leggero (sostituzione rivestimento in pietra)
Danni materiali o degrado complementare	-
Tipologia semplificata	Edicola funeraria
Tipologia strutturale verticale	Muratura
Numero di loculi	4 da non delocalizzare

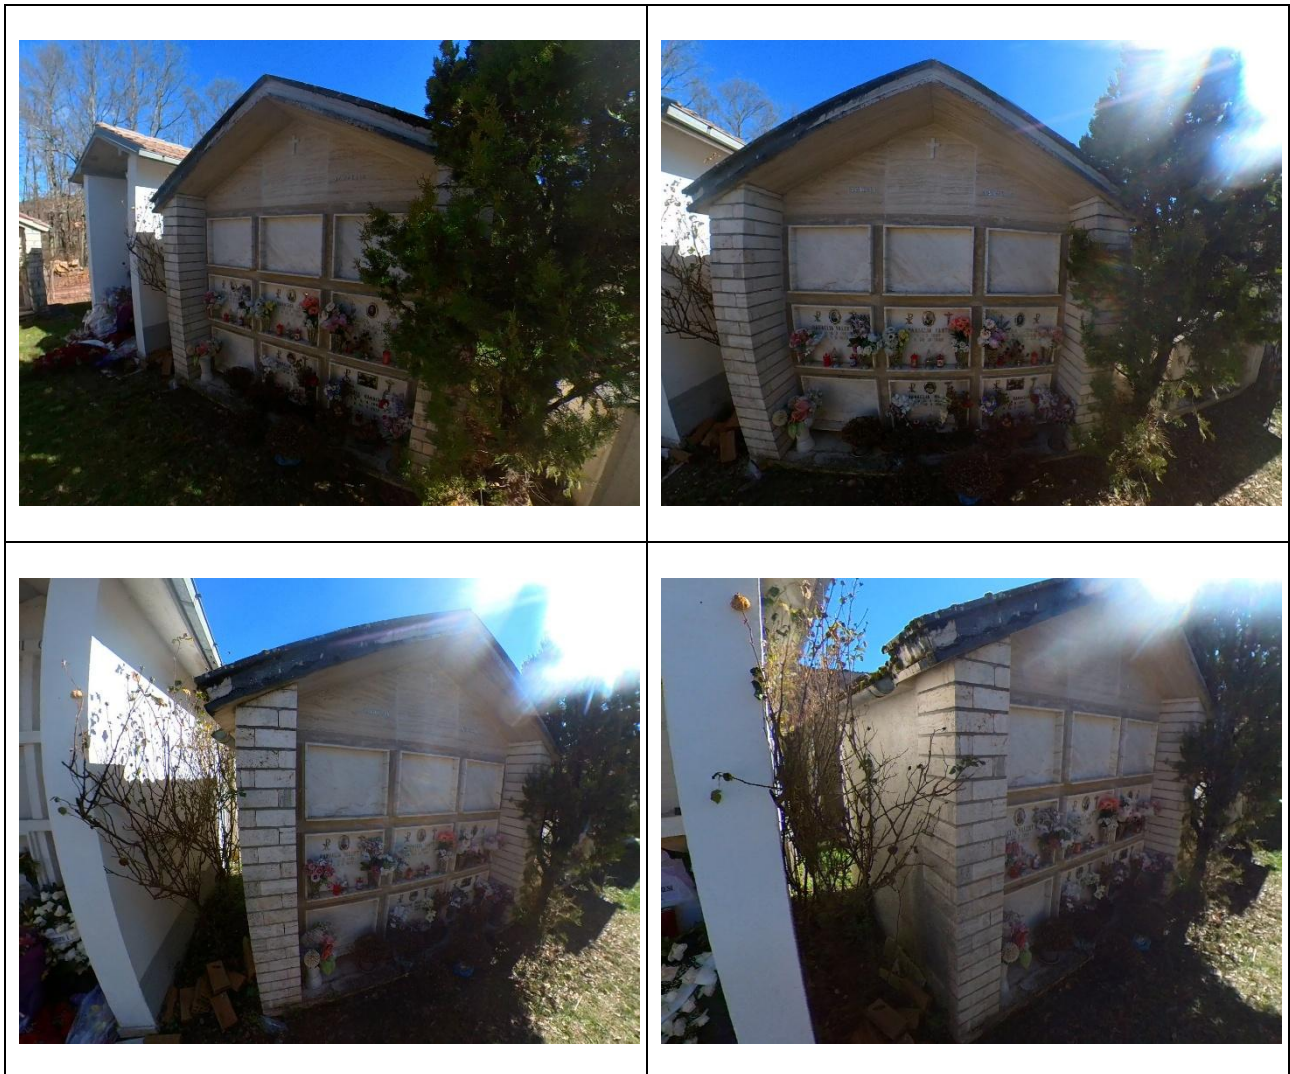
SCHEDA EDICOLA FUNERARIA CENSITA AL NUMERO 63

N. 63	
Superficie stimata in pianta	9.00 m <sup>2</sup>
Superficie coperta	12.2 m <sup>2</sup>
Volume stimato	27.90 m <sup>3</sup>
Livello di danno sismico	Danno Leggero
Danni materiali o degrado complementare	-
Tipologia semplificata	Edicola funeraria
Tipologia strutturale verticale	Mista (muratura + c.a.)
Numero Loculi	9 (5 occupati da NON delocalizzare)

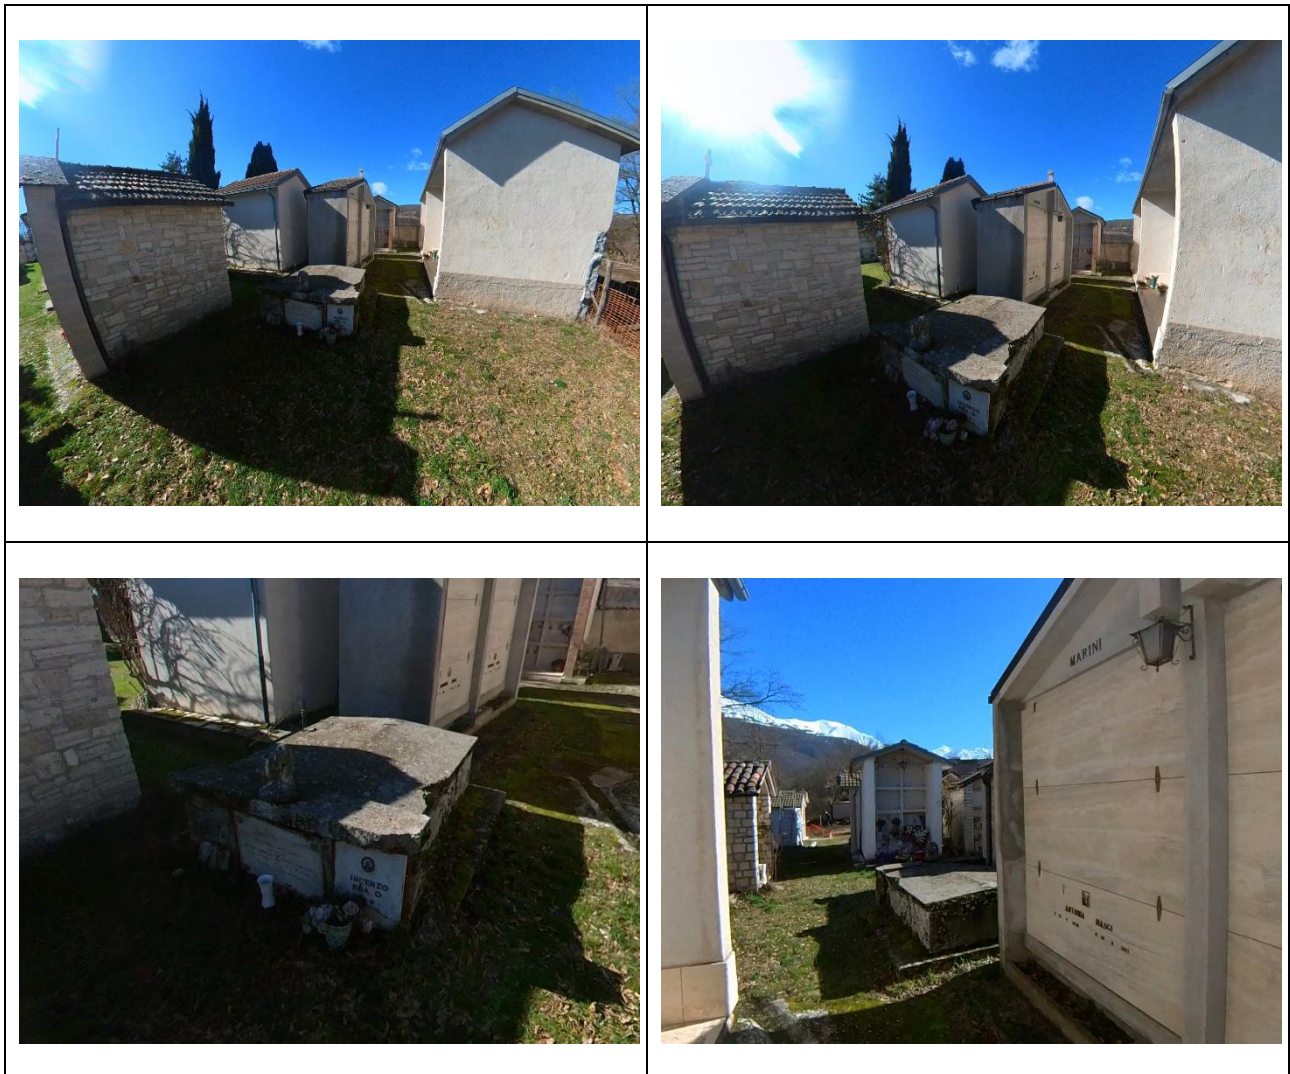
SCHEDA TOMBA CENSITA AL NUMERO 29

N. 29	
Superficie stimata in pianta	4.8 m <sup>2</sup>
Superficie coperta	4.8 m <sup>2</sup>
Volume stimato	Non noto
Livello di danno sismico	Nessuno
Danni materiali o degrado complementare	-
Tipologia semplificata	Tomba a terra
Tipologia strutturale verticale	Muratura
Numero Loculi	1?

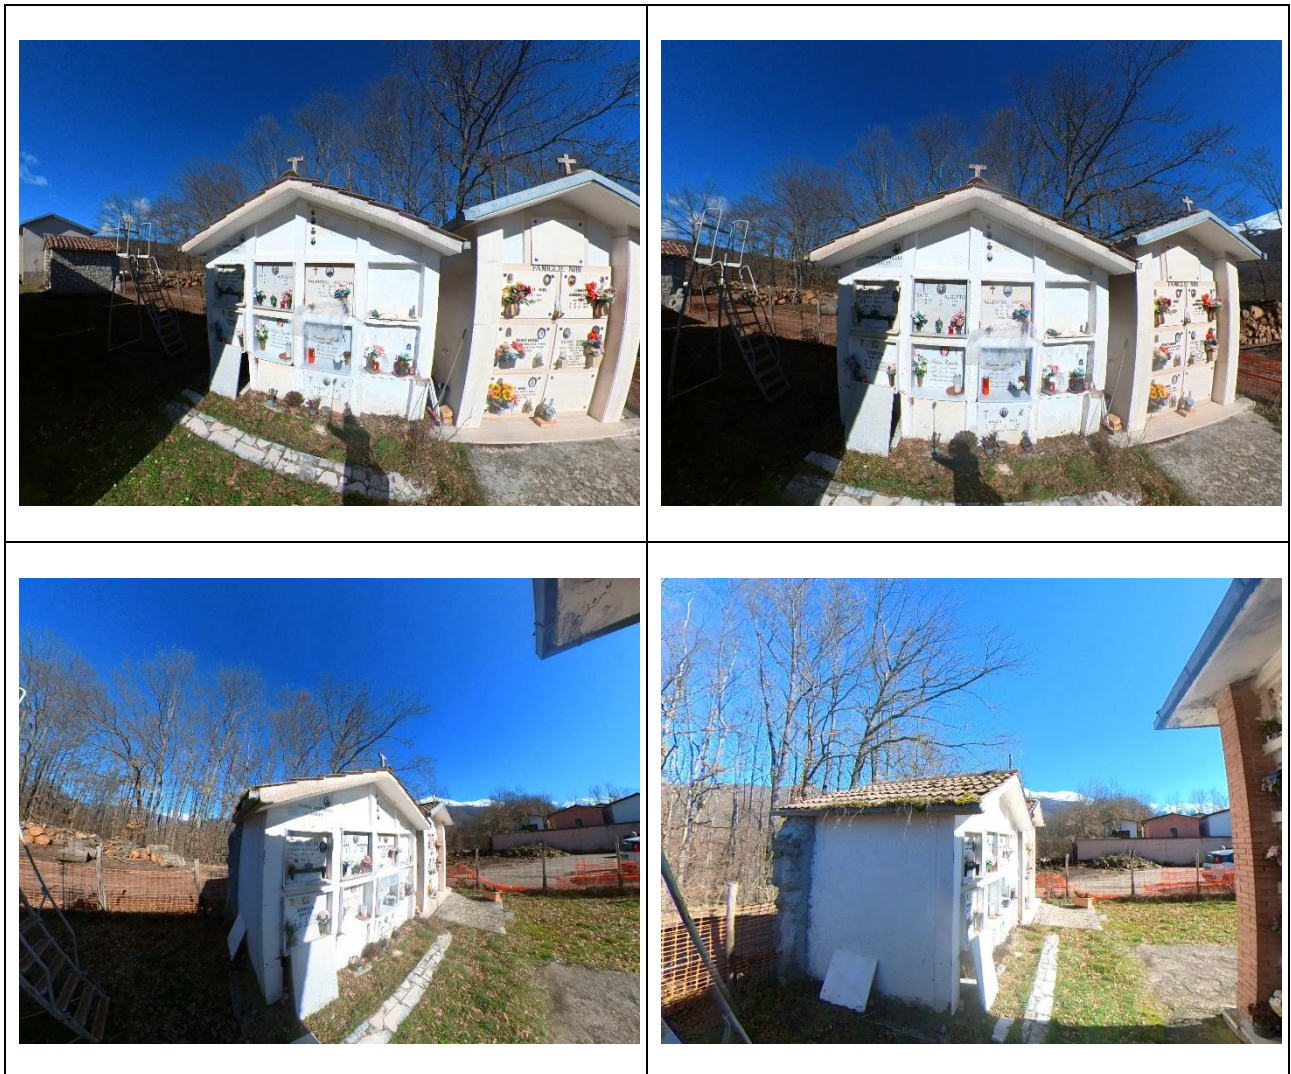
SCHEDA EDICOLA FUNERARIA CENSITA AL NUMERO 35

N. 35	
Superficie stimata in pianta	8.85 m <sup>2</sup>
Superficie coperta	13.75 m <sup>2</sup>
Volume stimato	27.00 m <sup>3</sup>
Livello di danno sismico	LEGGERO
Danni materiali o degrado complementare	Vegetazione sulla copertura e sulle gronde
Tipologia semplificata	Edicola funeraria
Tipologia strutturale verticale	Mista (presenza blocchetti forati 1 testa)
Numero Loculi	16 da non delocalizzare

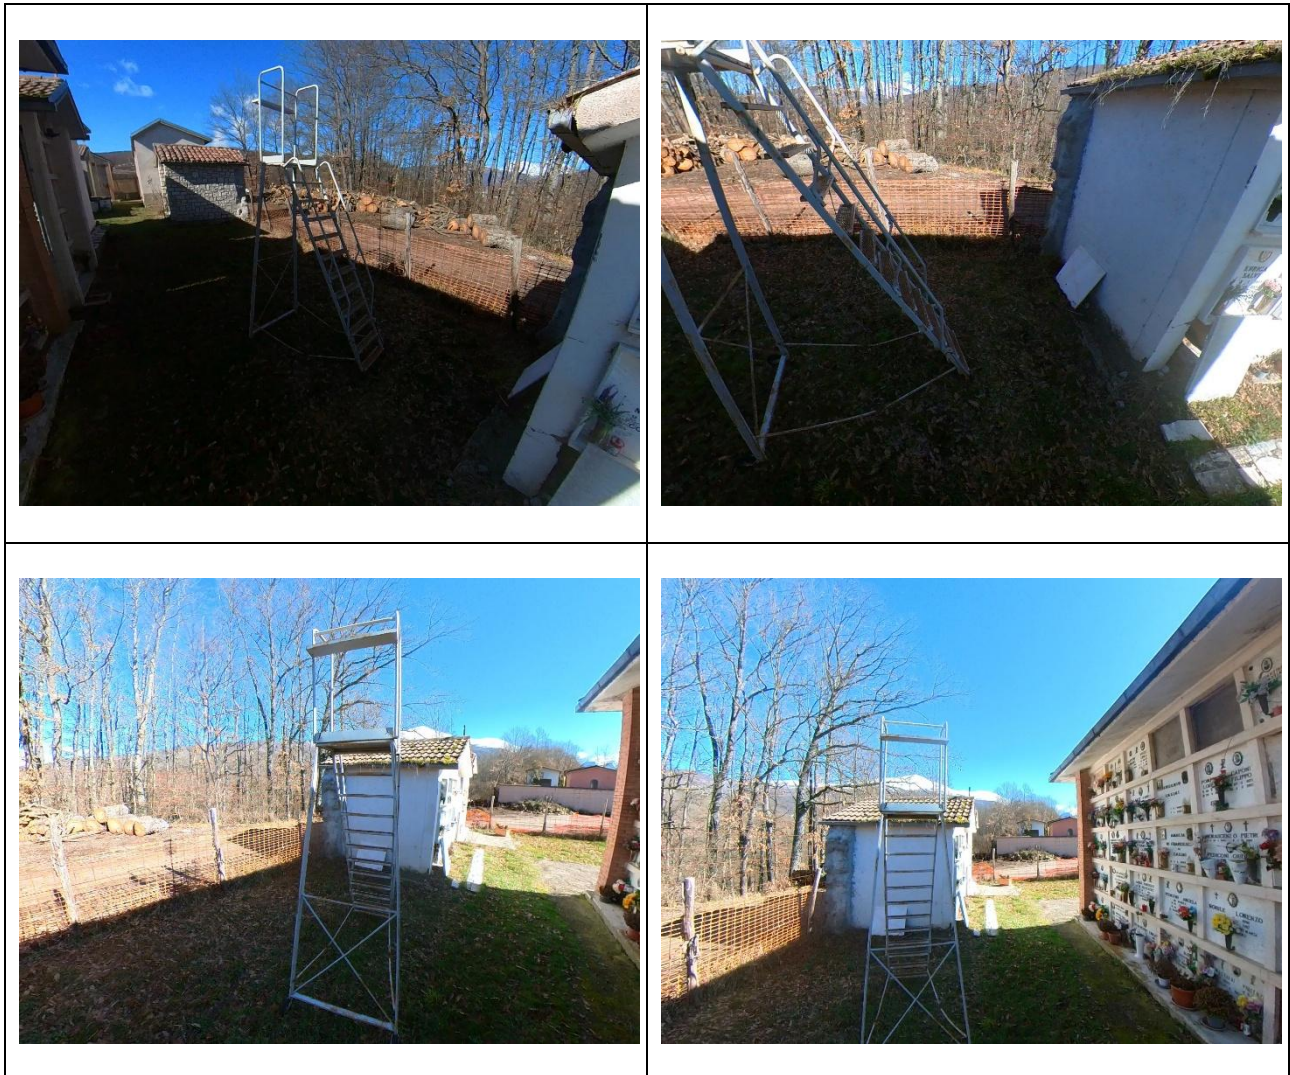
SCHEDA EDICOLA FUNERARIA CENSITA AL NUMERO 34

N. 24	
Superficie stimata in pianta	Non noto sul posto
Superficie coperta	Non noto sul posto
Volume stimato	Non noto sul posto
Livello di danno sismico	Struttura demolita
Danni materiali o degrado complementare	-
Tipologia semplificata	Edicola funeraria
Tipologia strutturale verticale	Muratura
Numero Loculi	8 totali – 7 delocalizzati

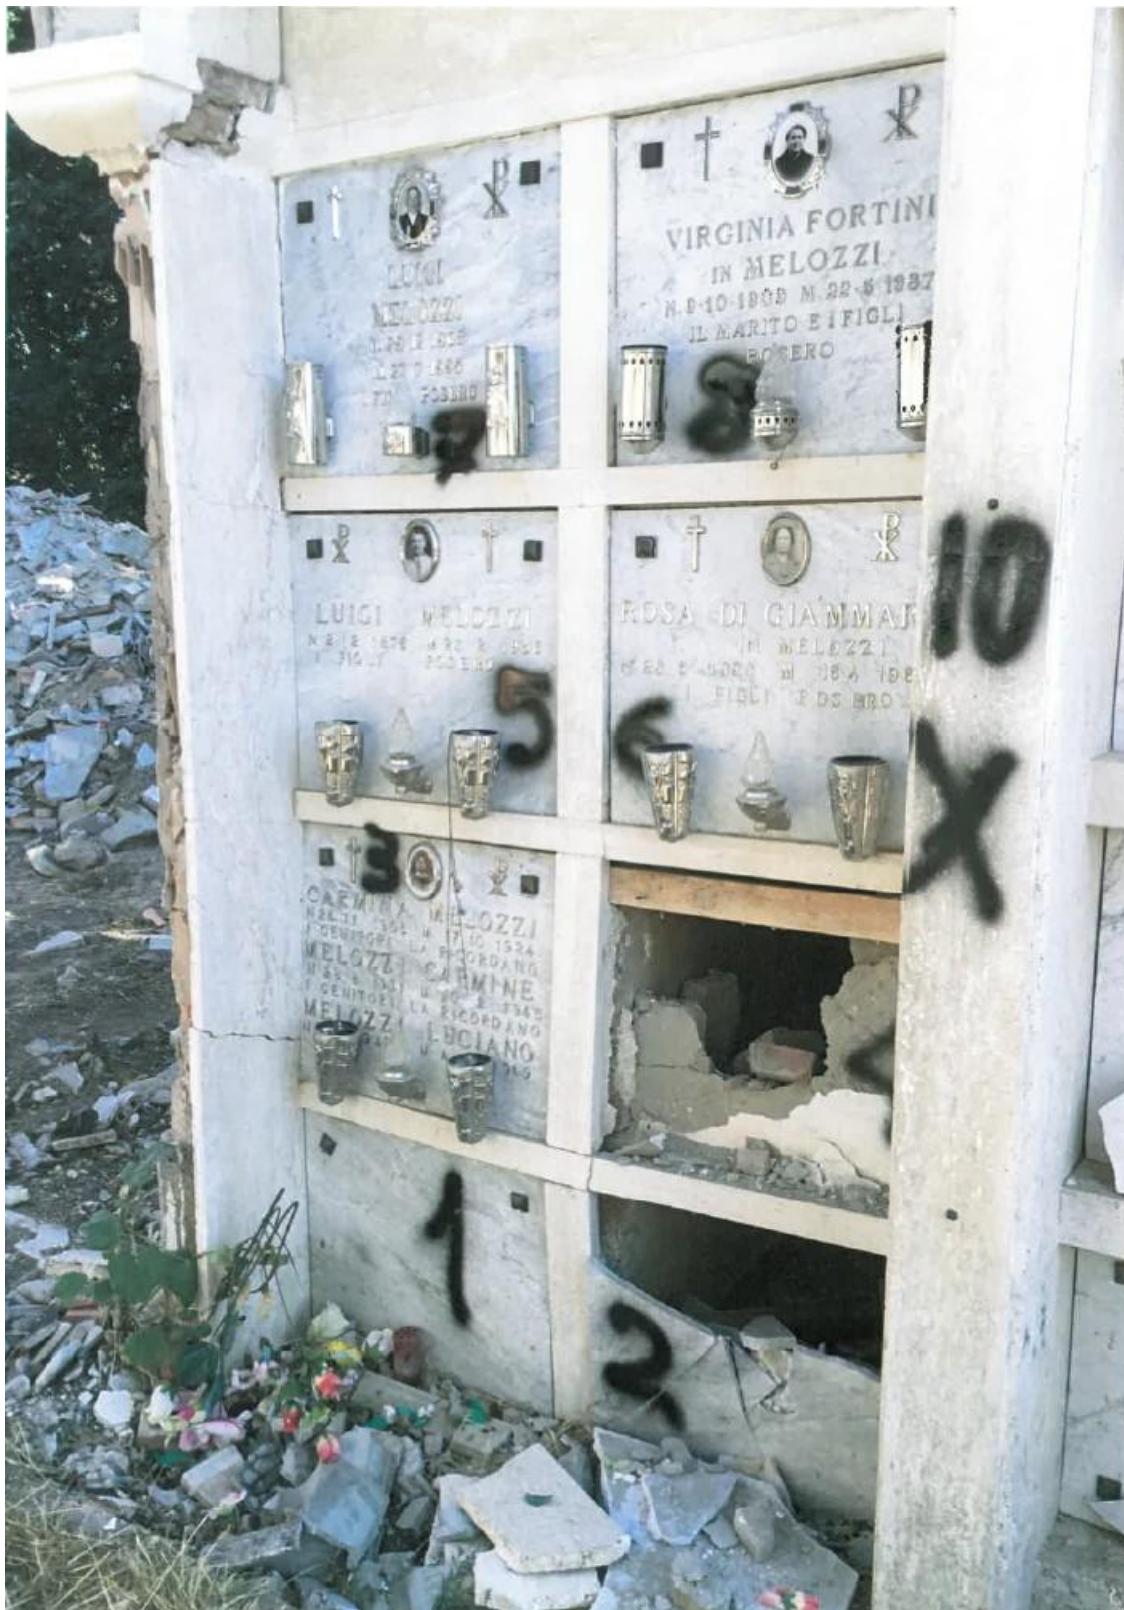
Tipologia: cappellina con loculi incolonnati, 2 colonne

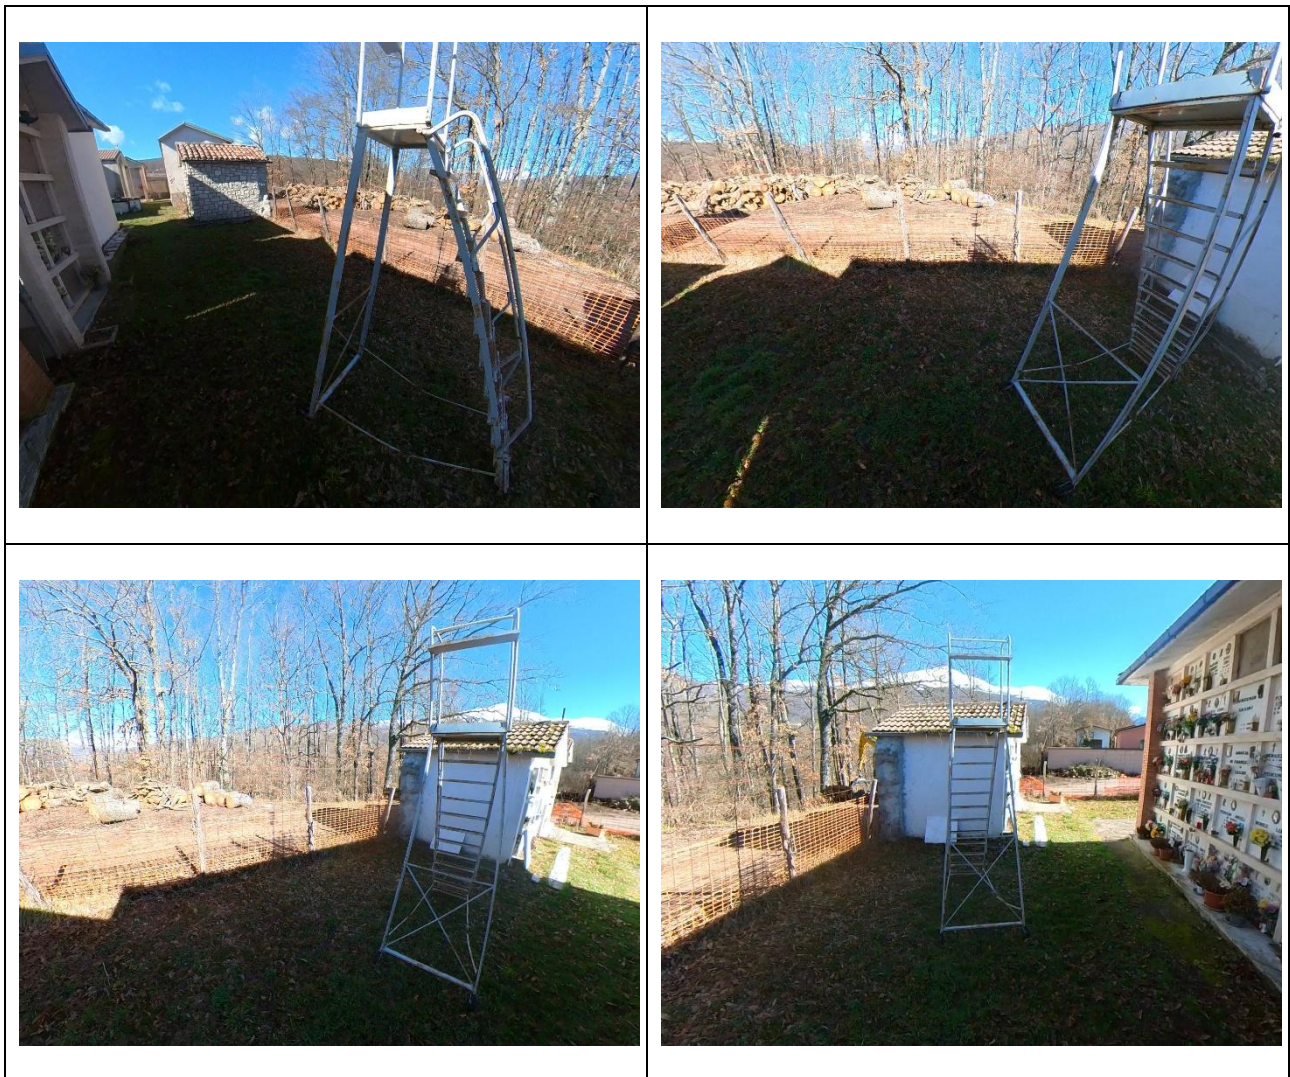
SCHEDA EDICOLA FUNERARIA CENSITA AL NUMERO 33

N. 23	
Superficie stimata in pianta	Non noto sul posto
Superficie coperta	Non noto sul posto
Volume stimato	Non noto sul posto
Livello di danno sismico	Struttura demolita
Danni materiali o degrado complementare	-
Tipologia semplificata	Edicola funeraria
Tipologia strutturale verticale	Muratura
Numero Loculi	12 loculi (1 vuoto dai verbali) Già delocalizzate: 10 salme
