***SCHEDE DI CENSIMENTO AGGIORNATE DEL  
DANNO CON VALUTAZIONI CRITICHE***

## SCHEDA CENSIMENTO CIMITERO SAN LORENZO E FLAVIANO

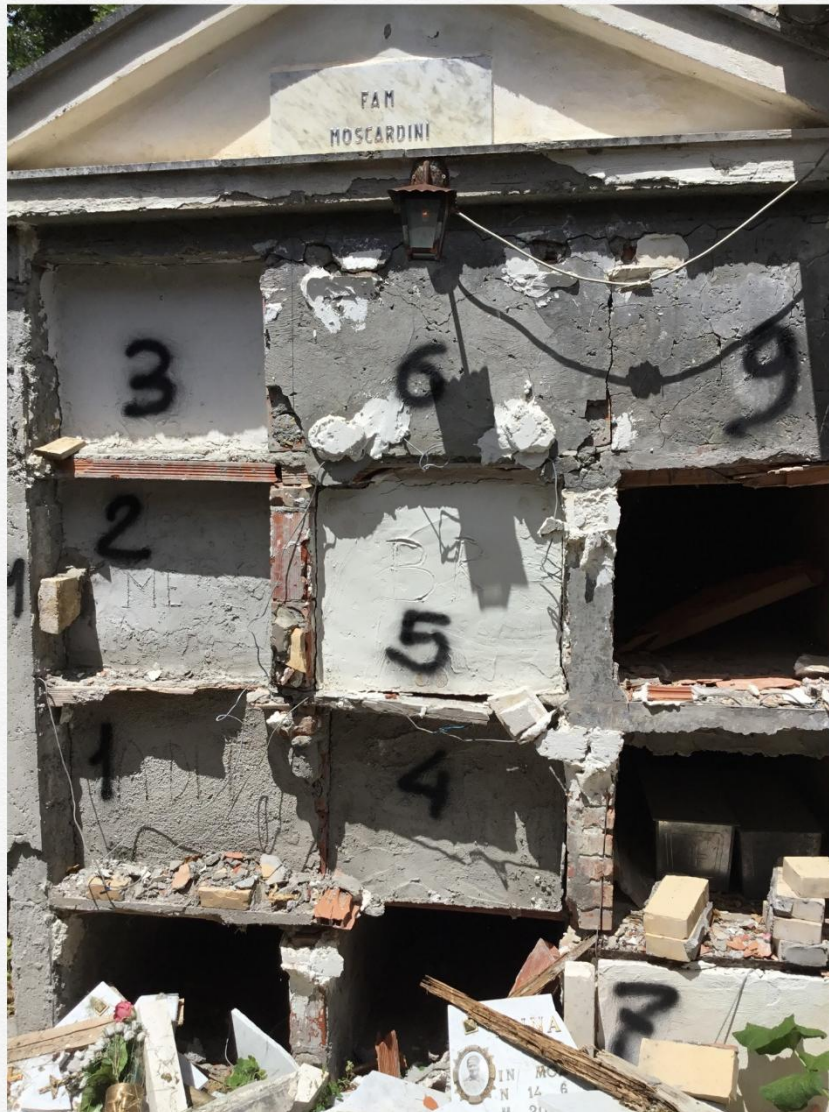
Cappella 11 moscardini

Tipologia: cappellina con loculi incolonnati, 3 colonne

- 1 DI FRANCESCO ADELAIDE 1904-1995 CASSONE
  - 2 MOSCARDINI ENRICO 1938-2000 CASSONE
  - 3 MOSCARDINI DOMENICO 1935-2004 CASSONE
  - 4 MOSCARDINI AUGUSTO 1908-1990 CASSONE
  - 5 RENATA BONI 1939-2010 CASSONE
  - 6 MOSCARDINI DOMENICO 1876-1944 cassetina ok
  - 7 NIBBI MARIA 1873-1936 cassetina e targhetta ok
  - 8 ANGELA MARIA MOSCARDINI-ANNA MARIA NOBILI CASSETTINE SENZA DATE ok
  - 9 vuoto
- Cassettine tumulate loculo requisito A

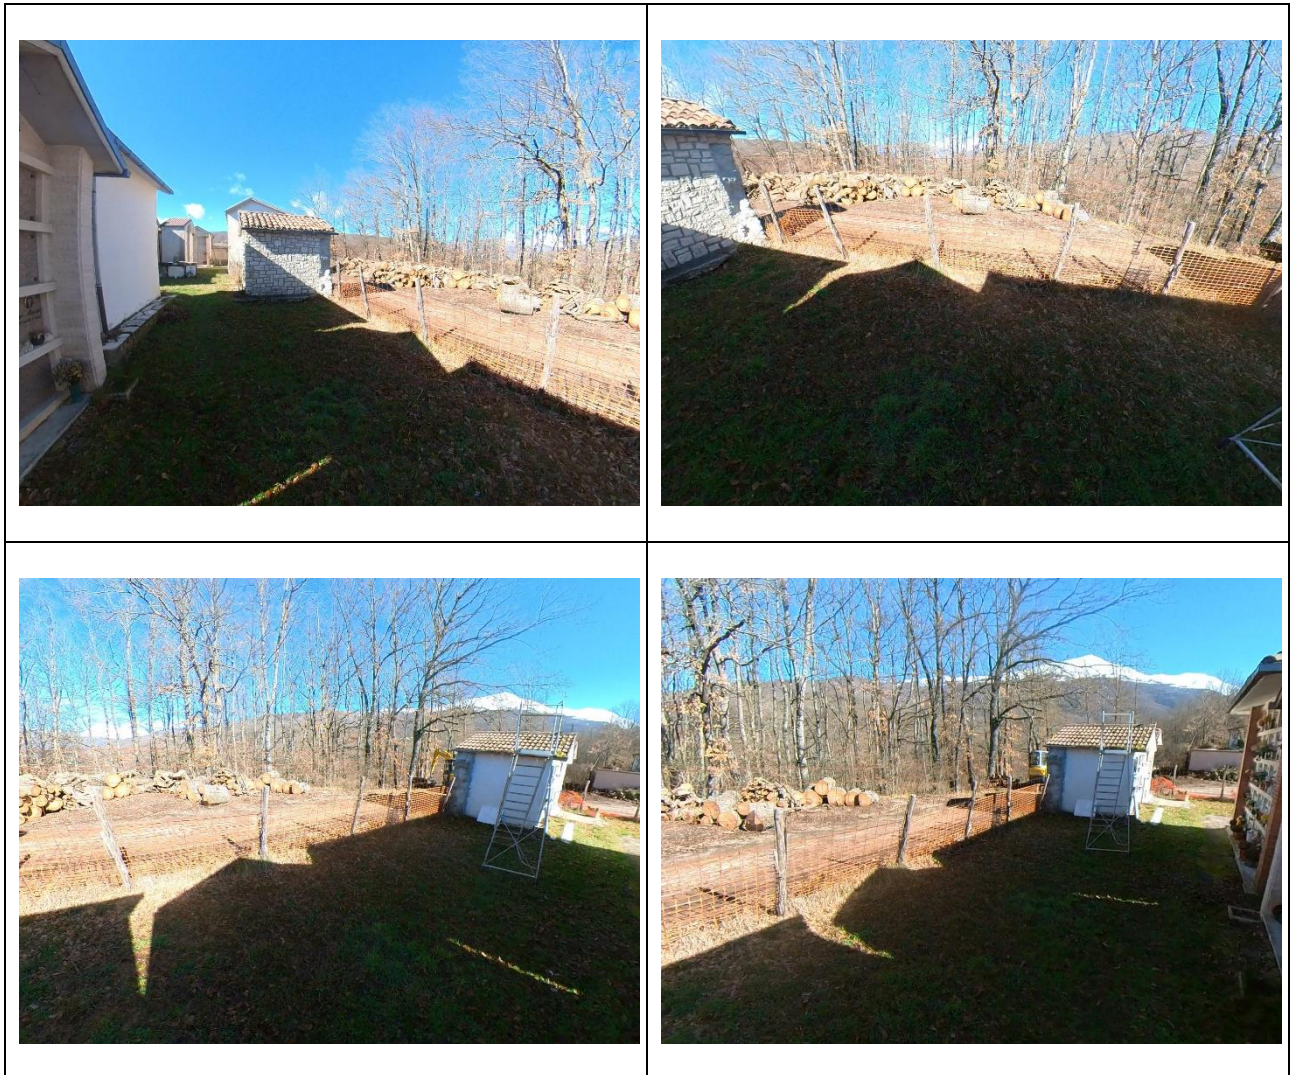
SCHEDA EDICOLA FUNERARIA CENSITA AL NUMERO 32

N. 22	
Superficie stimata in pianta	Non noto sul posto
Superficie coperta	Non noto sul posto
Volume stimato	Non noto sul posto
Livello di danno sismico	Struttura demolita
Danni materiali o degrado complementare	-
Tipologia semplificata	Edicola funeraria
Tipologia strutturale verticale	Muratura
Numero Loculi	6 loculi Già delocalizzate: 8 salme

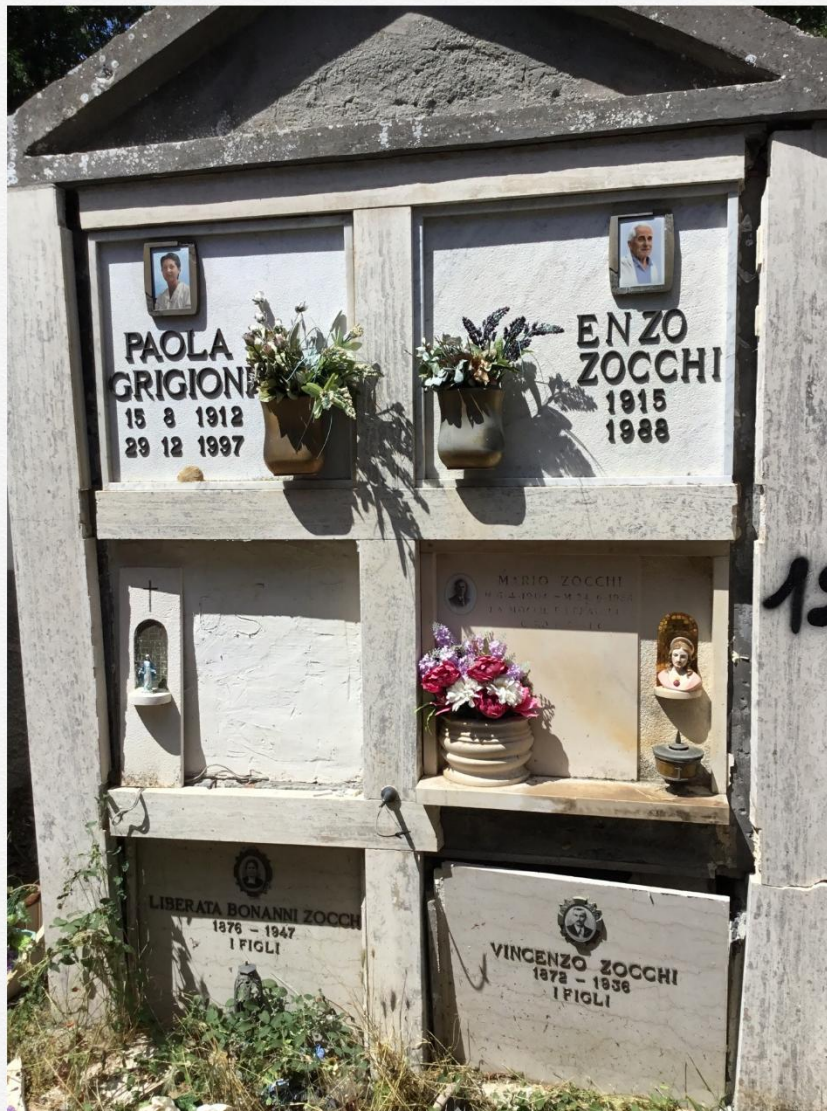
Cappella 12 zocchi

Tipologia: cappellina con loculi incolonnati, 2 colonne

- 1 liberata Bonanni zocchi 1876-1947 cassetina fatta ok
- 2 Vincenzo zocchi 1904-1958 cassetina fatta ok
- 3 Domenica scocchi e 1 cassetina sconosciutaok
- 4 Mario zocchi 1904-1958cassetina fatta cassetina
- 5 Paola grigioni 1912-1997 cassone
- 6 Enzo zocchi 1915-1988 cassone
- Cassettine tumulate loculo requisito A

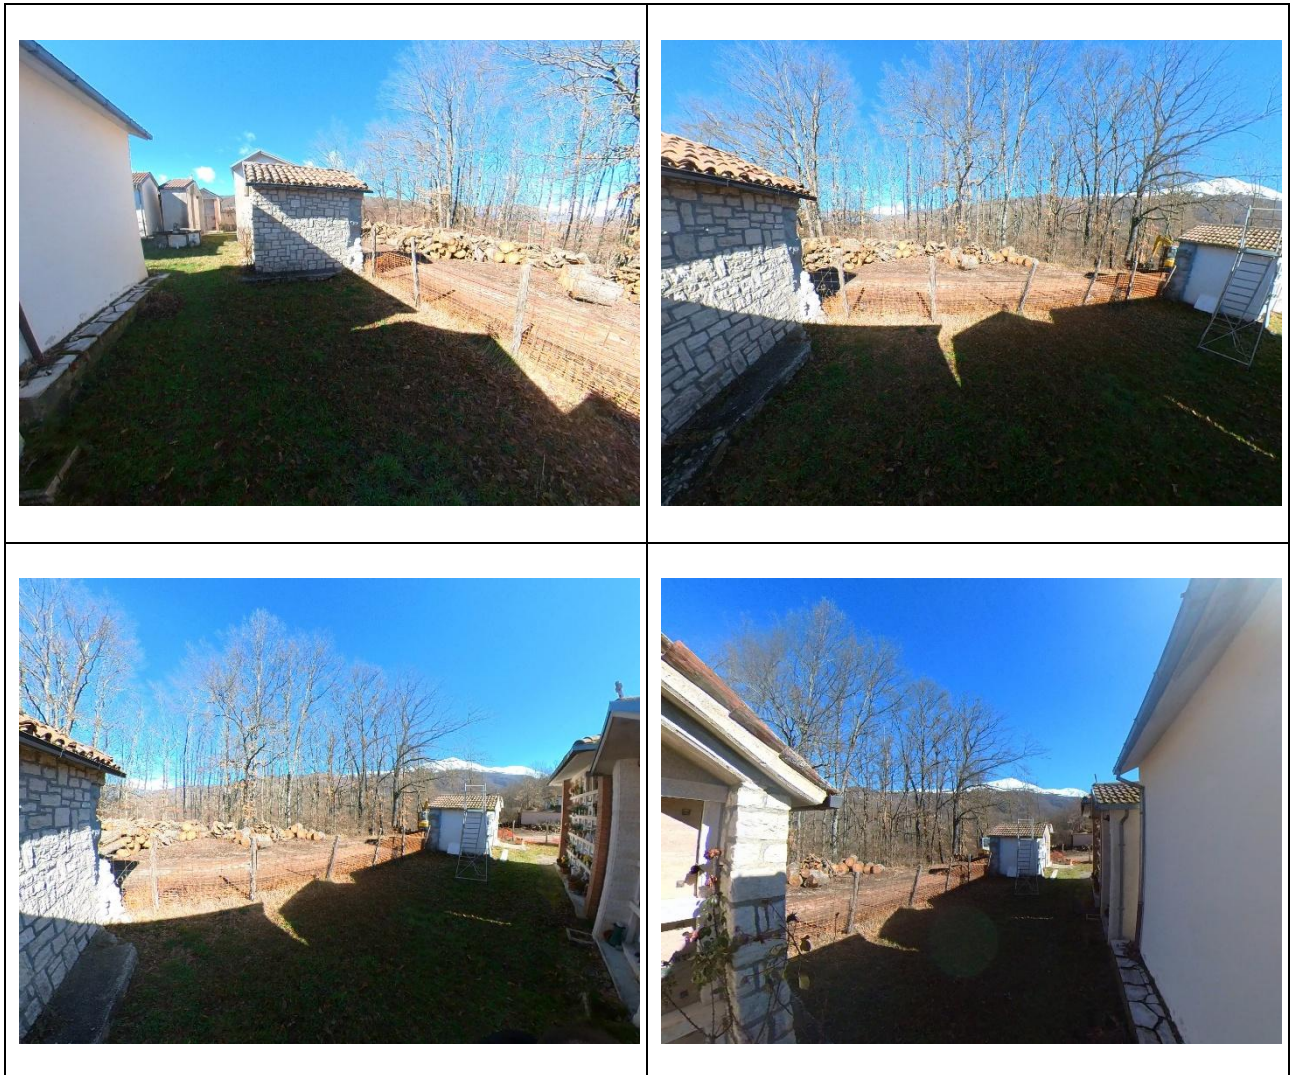
SCHEDA EDICOLA FUNERARIA CENSITA AL NUMERO 31

N. 31	
Superficie stimata in pianta	Non noto sul posto
Superficie coperta	Non noto sul posto
Volume stimato	Non noto sul posto
Livello di danno sismico	Struttura demolita
Danni materiali o degrado complementare	-
Tipologia semplificata	Edicola funeraria
Tipologia strutturale verticale	Muratura
Numero Loculi	8 loculi delocalizzati

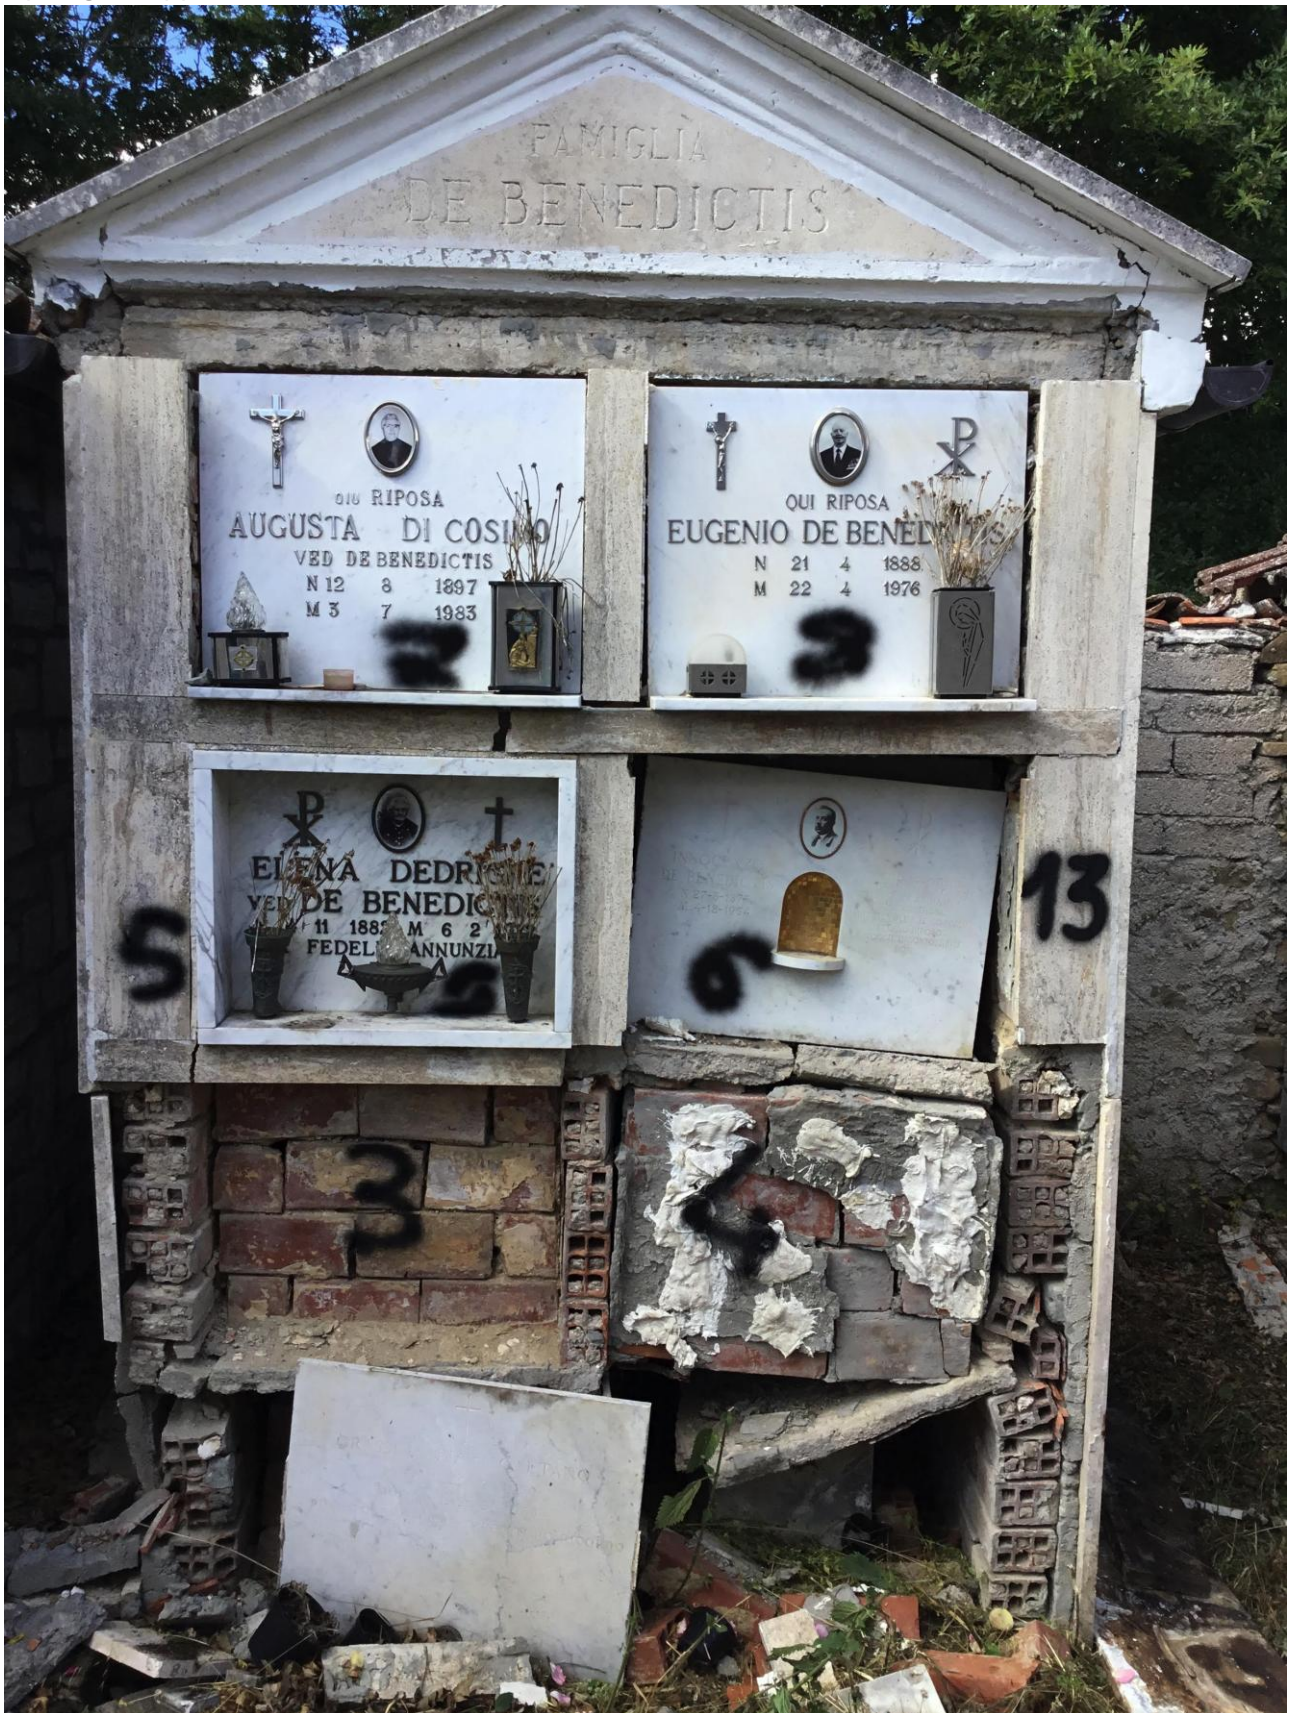
Tipologia: cappellina con loculi incolonnati, 2 colonne

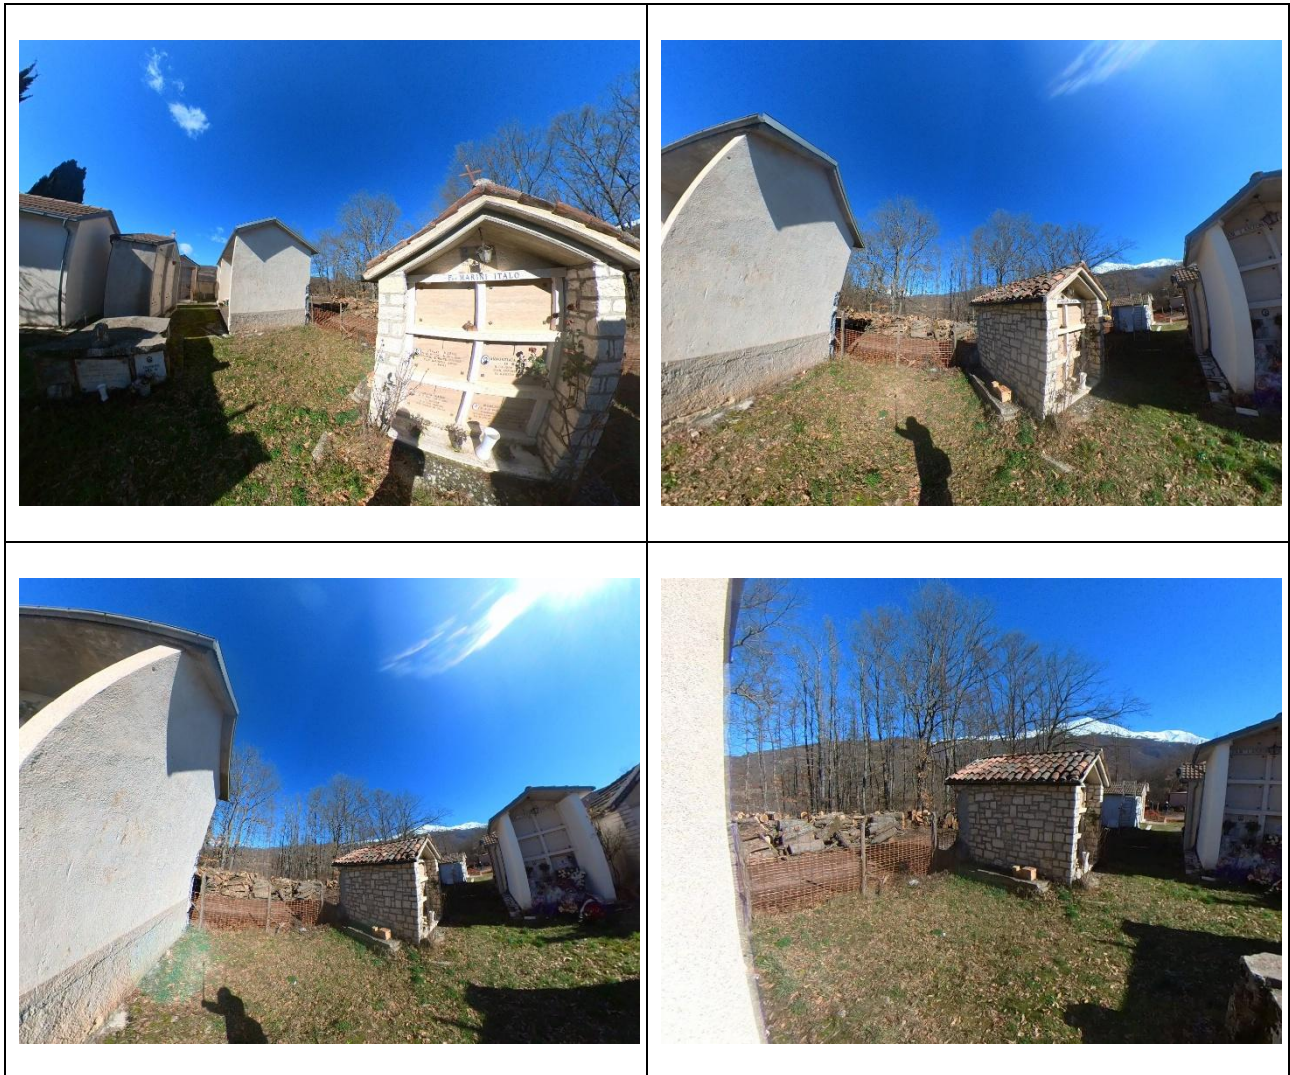
SCHEDA EDICOLA CENSITA AL NUMERO 30

N. 30	
Superficie stimata in pianta	Non noto sul posto
Superficie coperta	Non noto sul posto
Volume stimato	Non noto sul posto
Livello di danno sismico	Struttura demolita
Danni materiali o degrado complementare	-
Tipologia semplificata	Edicola
Tipologia strutturale verticale	Muratura
Numero Loculi	15 salme delocalizzate Nessun informazione su tipologia esistente

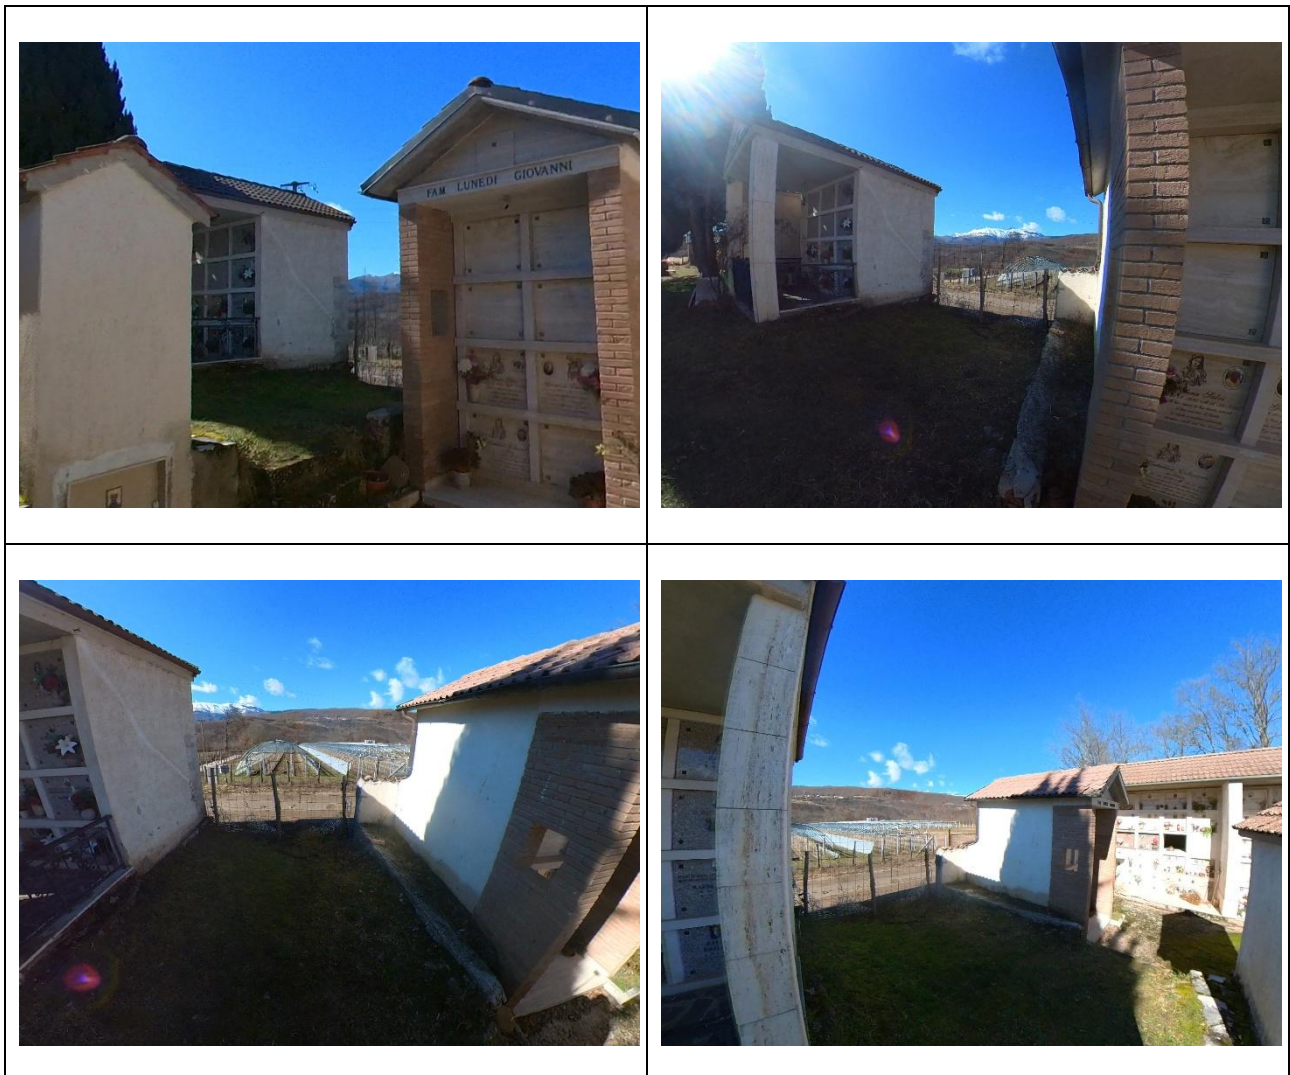
SCHEDA EDICOLA CENSITA AL NUMERO 27

N. 27	
Superficie stimata in pianta	Non noto sul posto
Superficie coperta	Non noto sul posto
Volume stimato	Non noto sul posto
Livello di danno sismico	Struttura demolita
Danni materiali o degrado complementare	-
Tipologia semplificata	Edicola
Tipologia strutturale verticale	Muratura
Numero Loculi	12 salme delocalizzate Nell'Aedes è censita come "chiesa" Nessun informazione su tipologia esistente

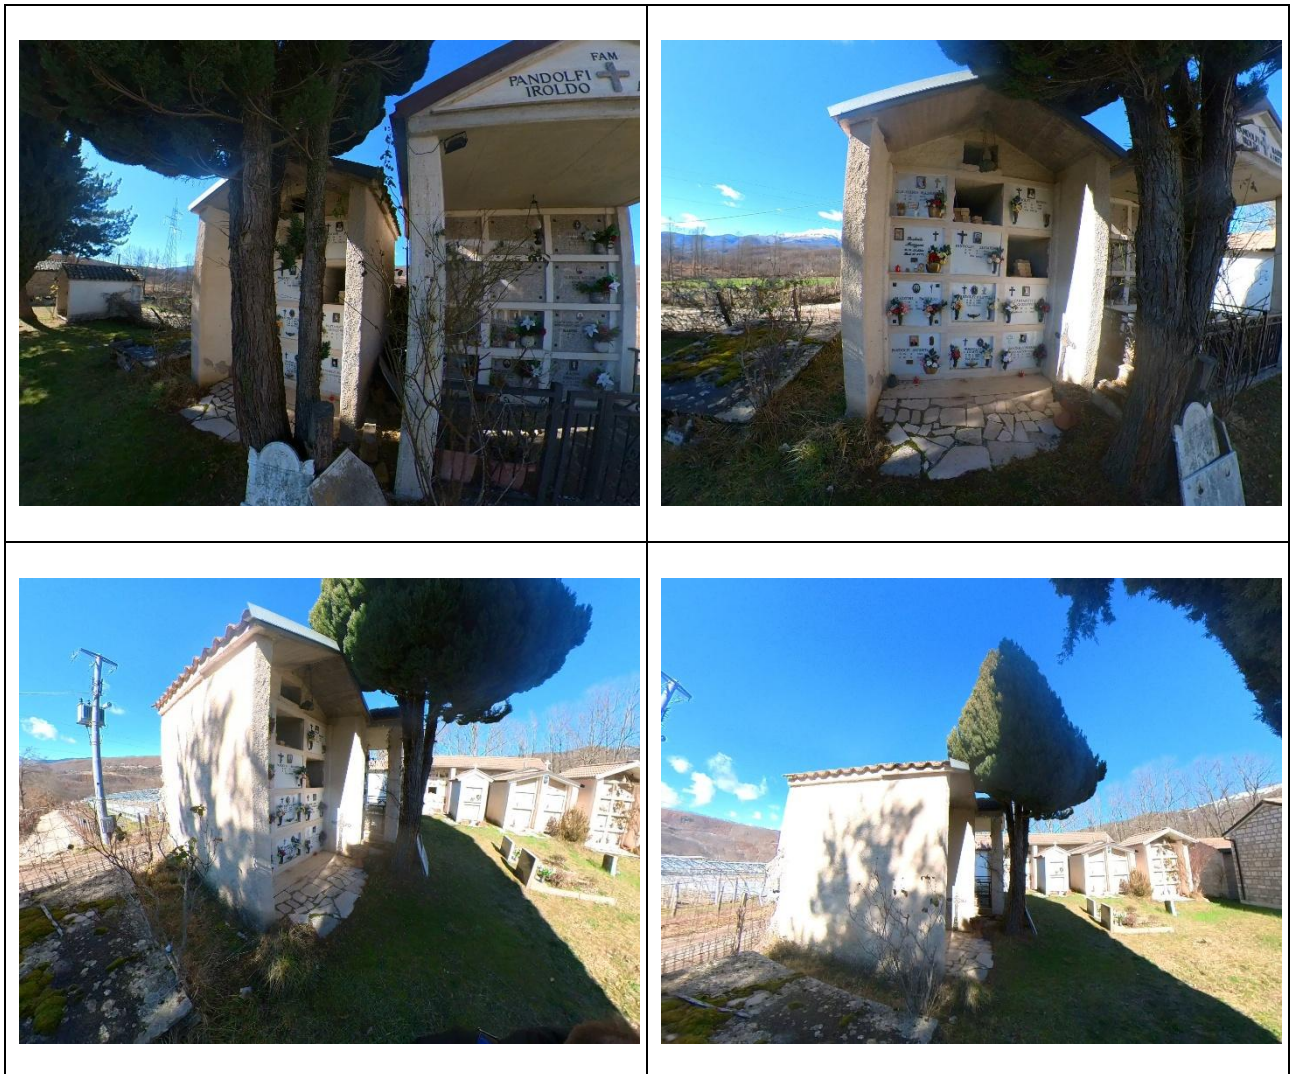
SCHEDA EDICOLA FUNERARIA CENSITA AL NUMERO 72

N. 72	
Superficie stimata in pianta	8.75 m <sup>2</sup>
Superficie coperta	15.40 m <sup>2</sup>
Volume stimato	35.00 m <sup>3</sup>
Livello di danno sismico	Leggero
Danni materiali o degrado complementare	-
Tipologia semplificata	Edicola funeraria
Tipologia strutturale verticale	MISTA (muratura + c.a.)
Numero Loculi	12 + 1 (2 + 1 non occupati) Non delocalizzare

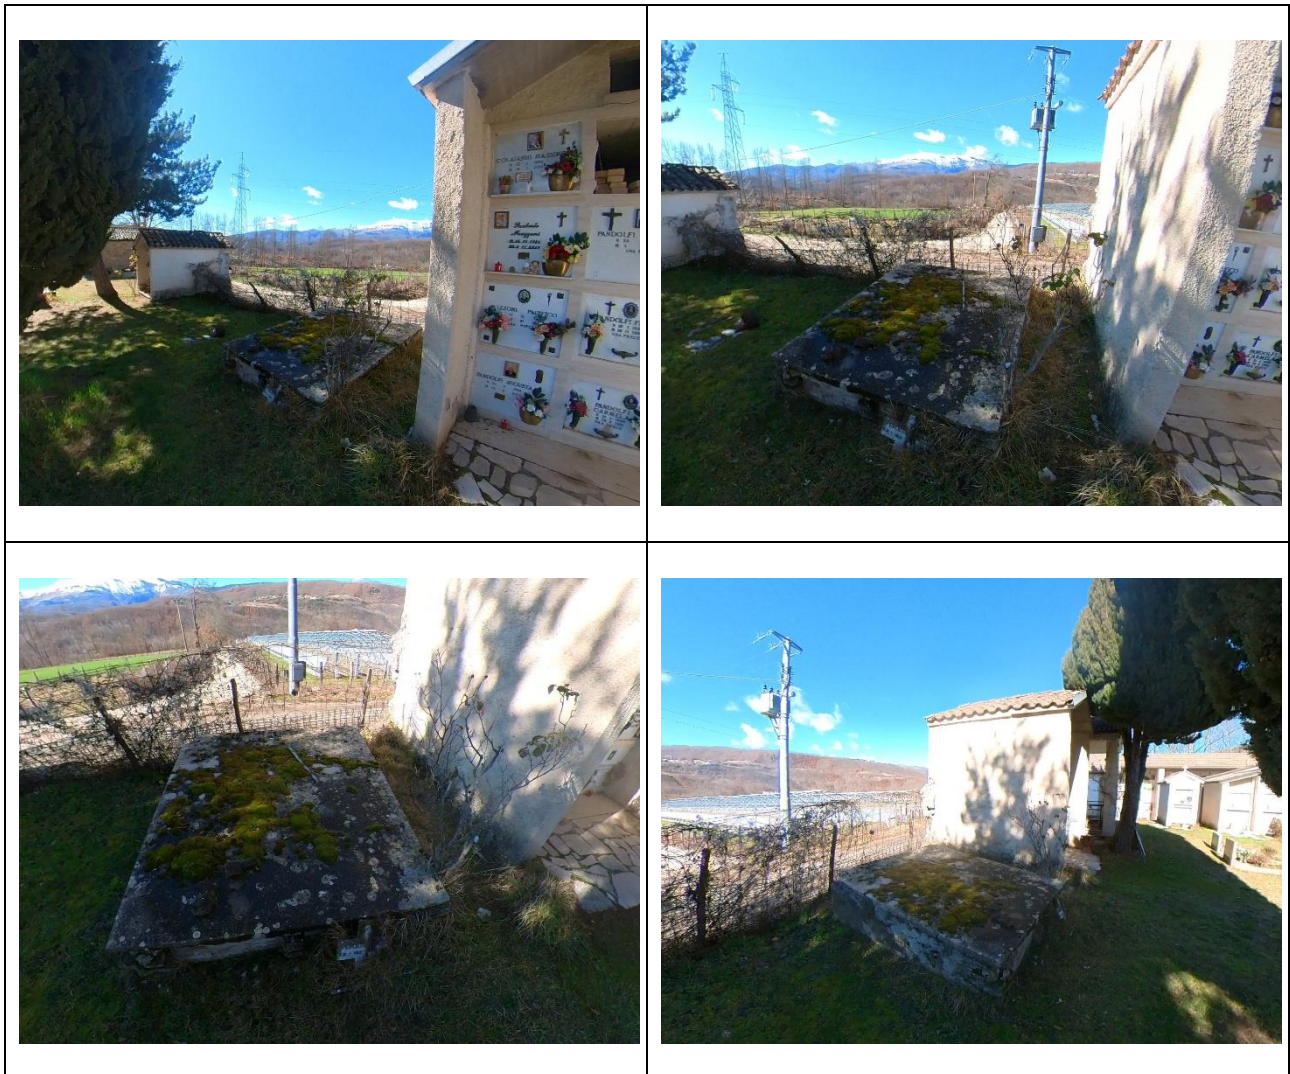
SCHEDA TOMBA CENSITA AL NUMERO 25

N. 25	
Superficie stimata in pianta	7.40 m <sup>2</sup>
Superficie coperta	7.40 m <sup>2</sup>
Volume stimato	Non noto
Livello di danno sismico	Nessuno
Danni materiali o degrado complementare	Vegetazione
Tipologia semplificata	Tomba a Terra
Tipologia strutturale verticale	Muratura
Numero loculi	?

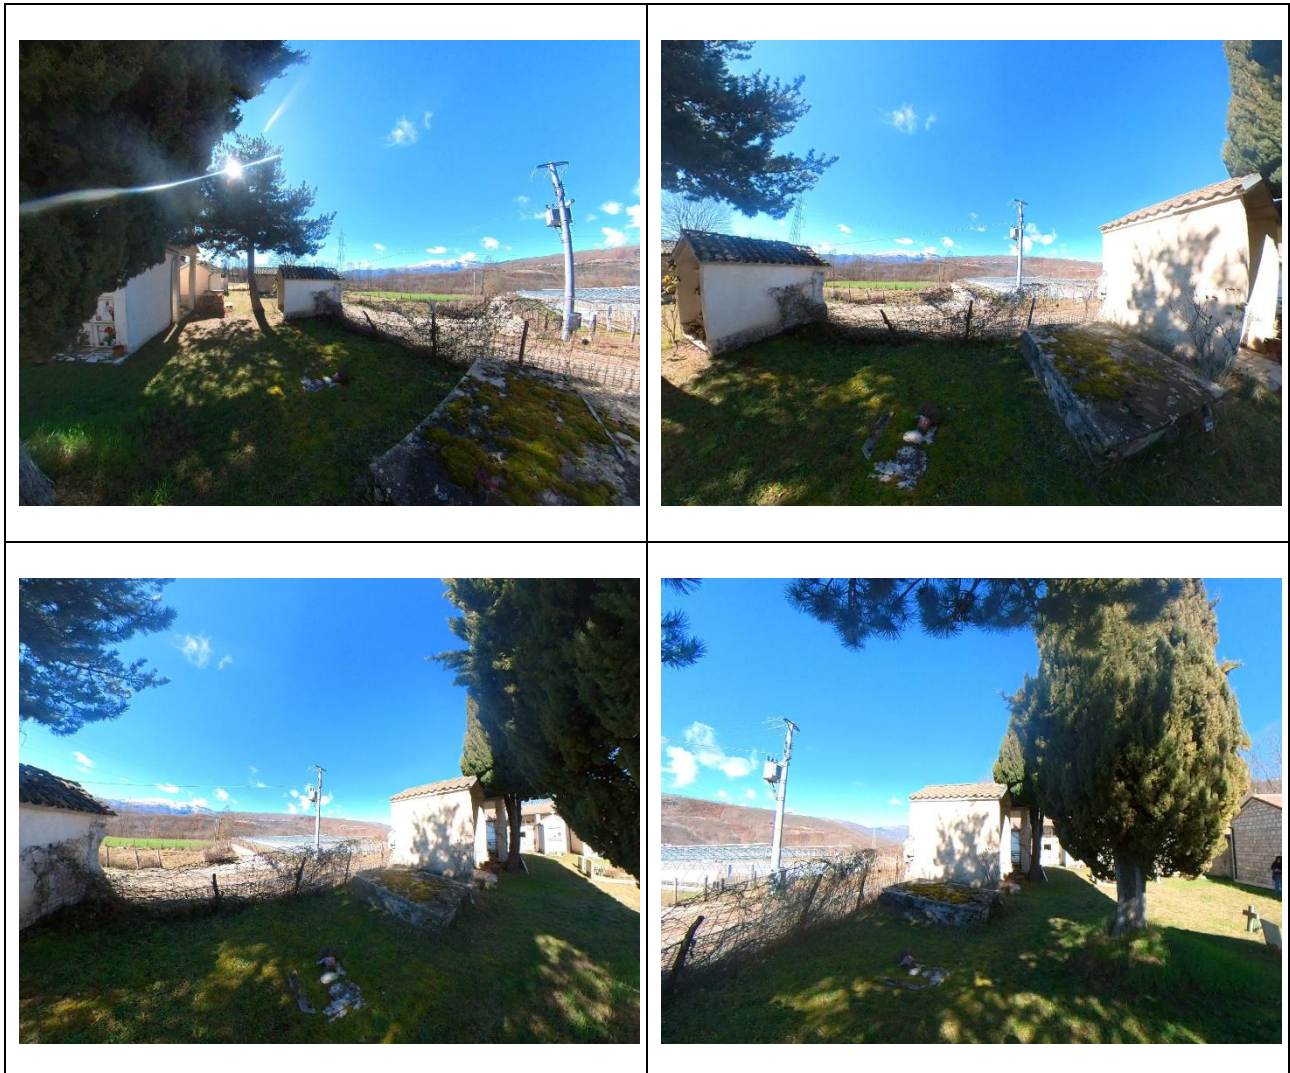
SCHEDA EDICOLA CENSITA AL NUMERO 24

N. 24	
Superficie stimata in pianta	Non noto sul posto
Superficie coperta	Non noto sul posto
Volume stimato	Non noto sul posto
Livello di danno sismico	Struttura demolita
Danni materiali o degrado complementare	-
Tipologia semplificata	Edicola
Tipologia strutturale verticale	Muratura
Numero Loculi	6 salme delocalizzate Nessuna informazione su tipologia esistente

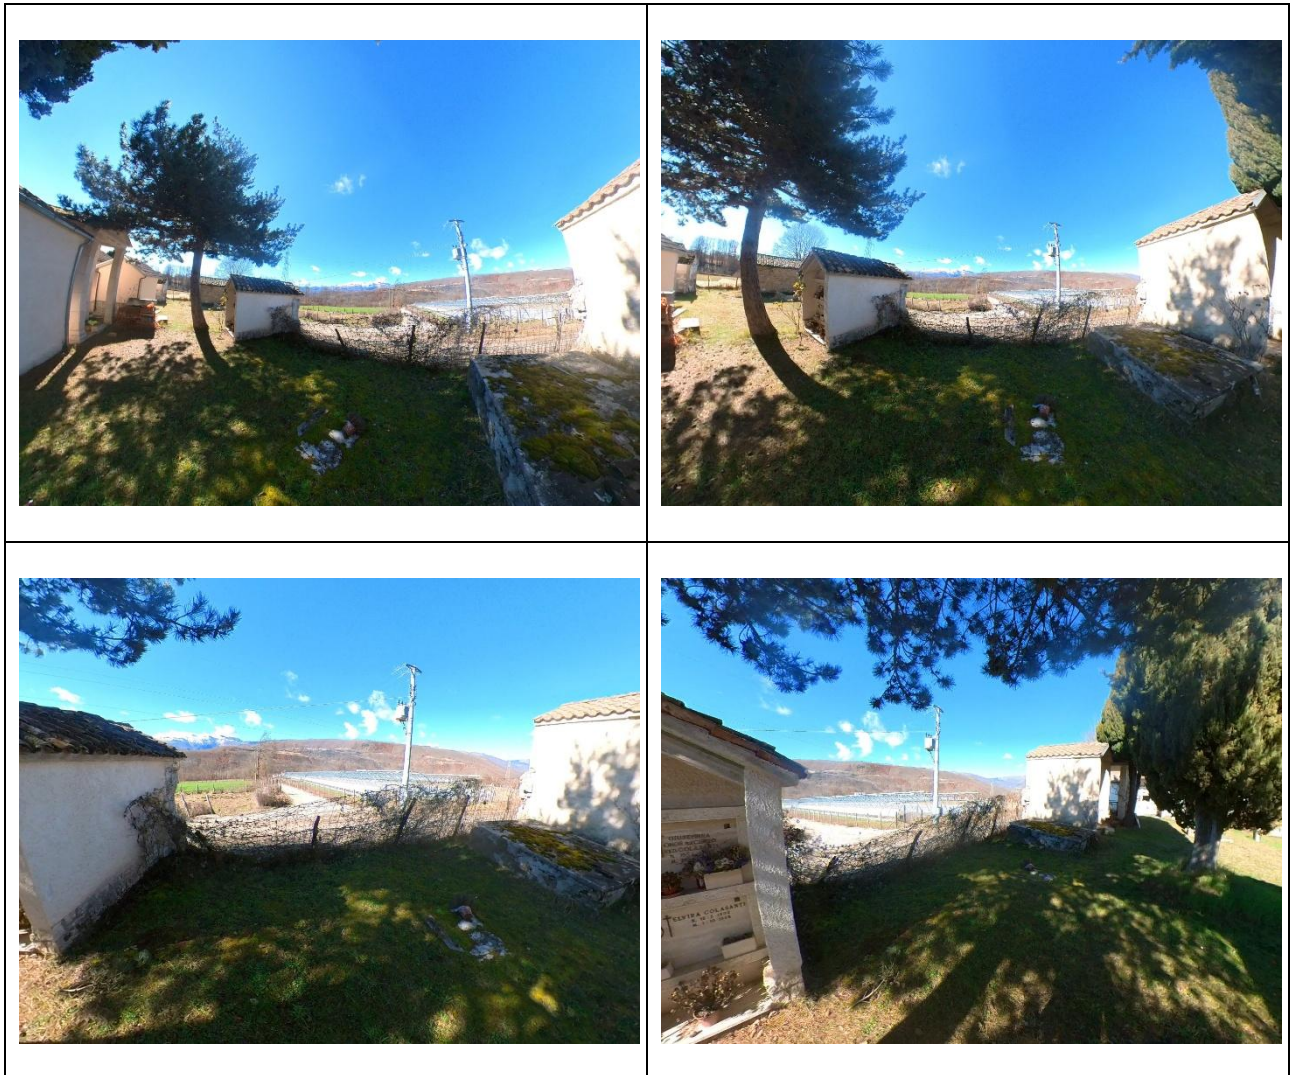
SCHEDA EDICOLA FUNERARIA CENSITA AL NUMERO 23

N. 23	
Superficie stimata in pianta	Non noto sul posto
Superficie coperta	Non noto sul posto
Volume stimato	Non noto sul posto
Livello di danno sismico	Struttura demolita
Danni materiali o degrado complementare	-
Tipologia semplificata	Edicola funeraria
Tipologia strutturale verticale	Muratura
Tipologia strutturale orizzontale	7 loculi Già elocalizzati: 4 loculi+ 7 cassette

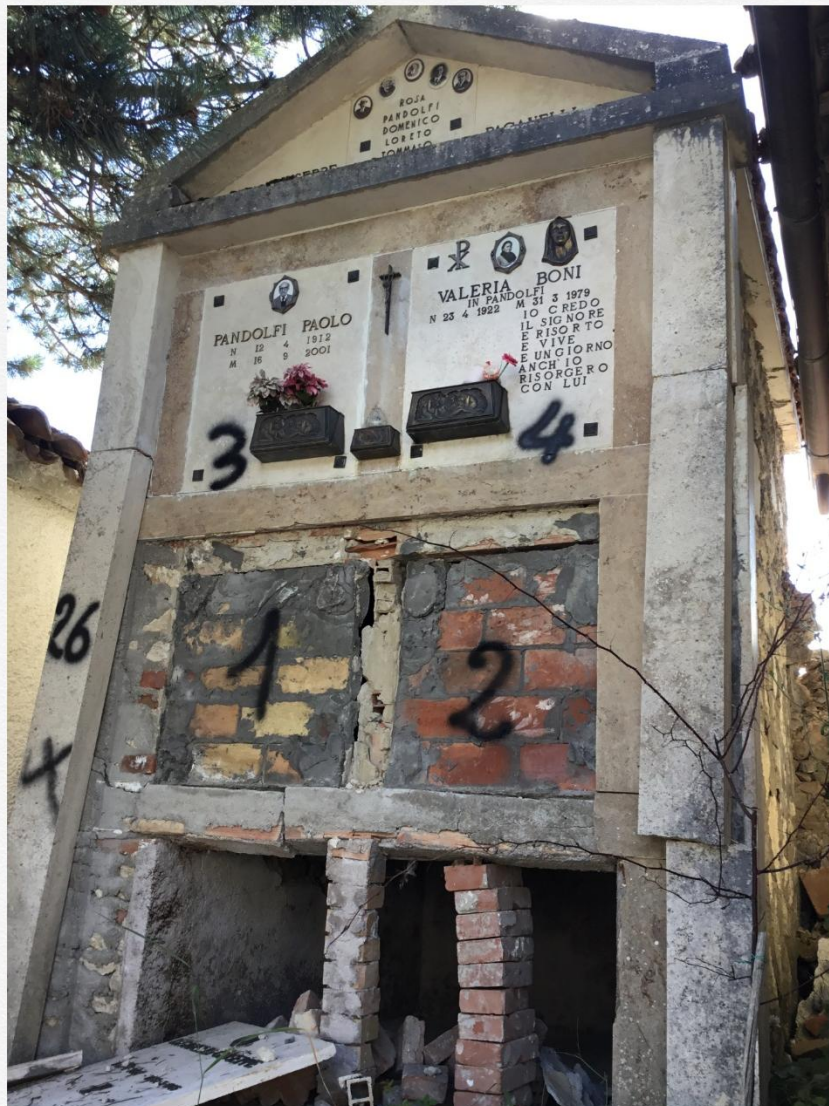
Cappella 26

Tipologia: cappellina con loculi incolonnati, 2 colonne

- 1 PAGANELLI GIUSEPPE 1877-1965 CASSETTINA TARGHETTA
- 2 BONI ANGELA ROSA 1868-1957 CASSETTINA TARGHETTA
- 3 PANDOLFI PAOLO 1912-2001 cassone
- 4 BONI VALERIA 1922-1979 cassone

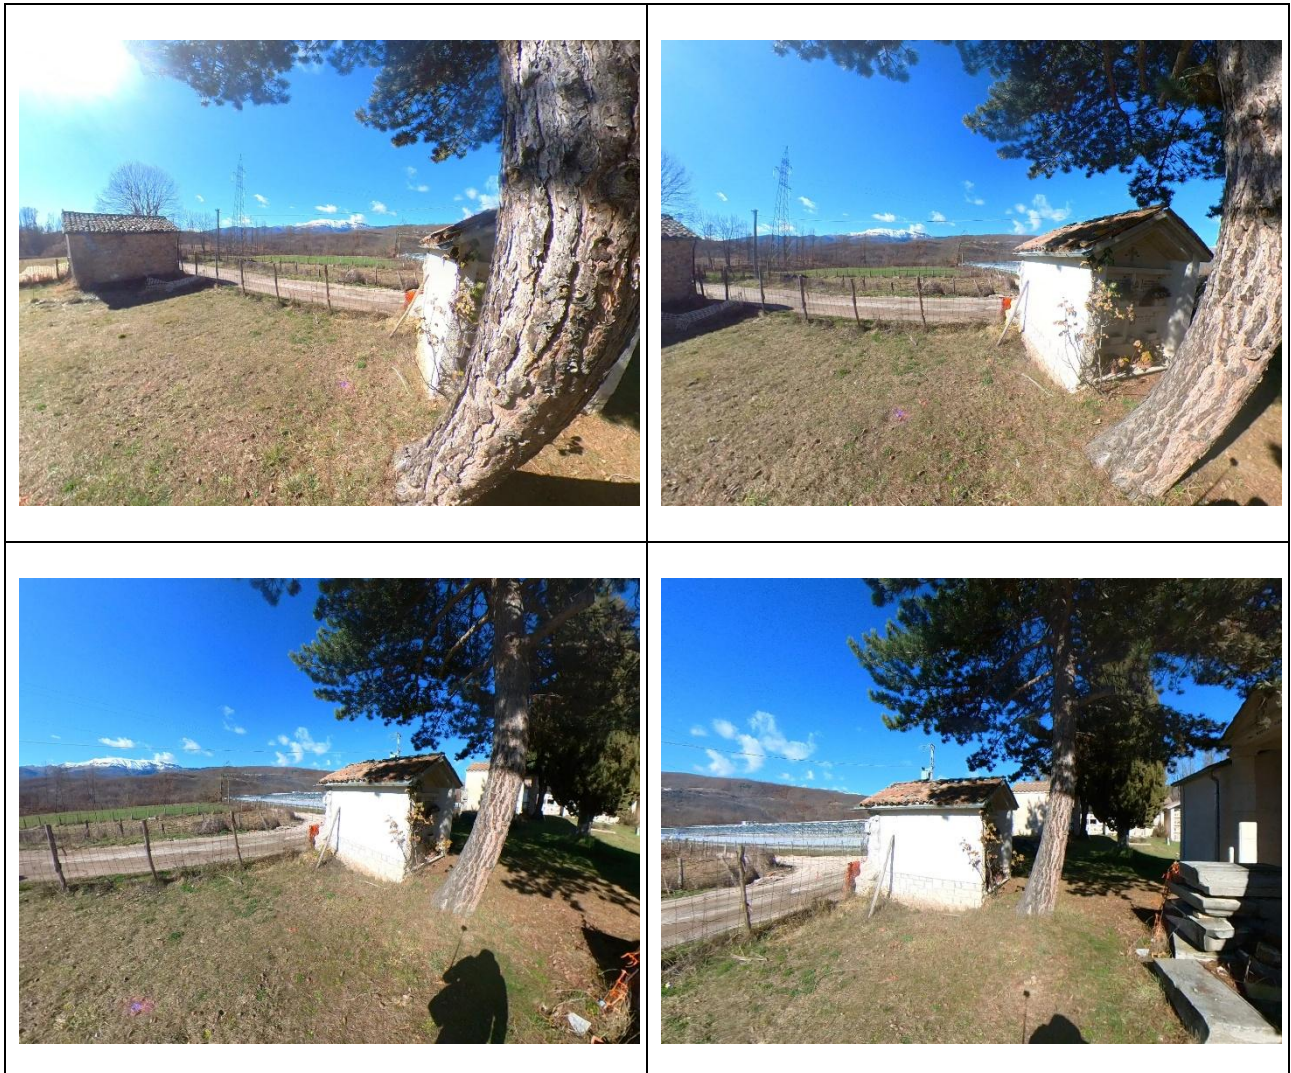
SCHEDA EDICOLA FUNERARIA CENSITA AL NUMERO 22

N. 22	
Superficie stimata in pianta	Non noto sul posto
Superficie coperta	Non noto sul posto
Volume stimato	Non noto sul posto
Livello di danno sismico	Struttura demolita
Danni materiali o degrado complementare	-
Tipologia semplificata	Edicola funeraria
Tipologia strutturale verticale	Mista (Muratura + c.a.)
Numero Loculi	Delocalizzate: 2 salme Nessuna informazione su tipologia esistente

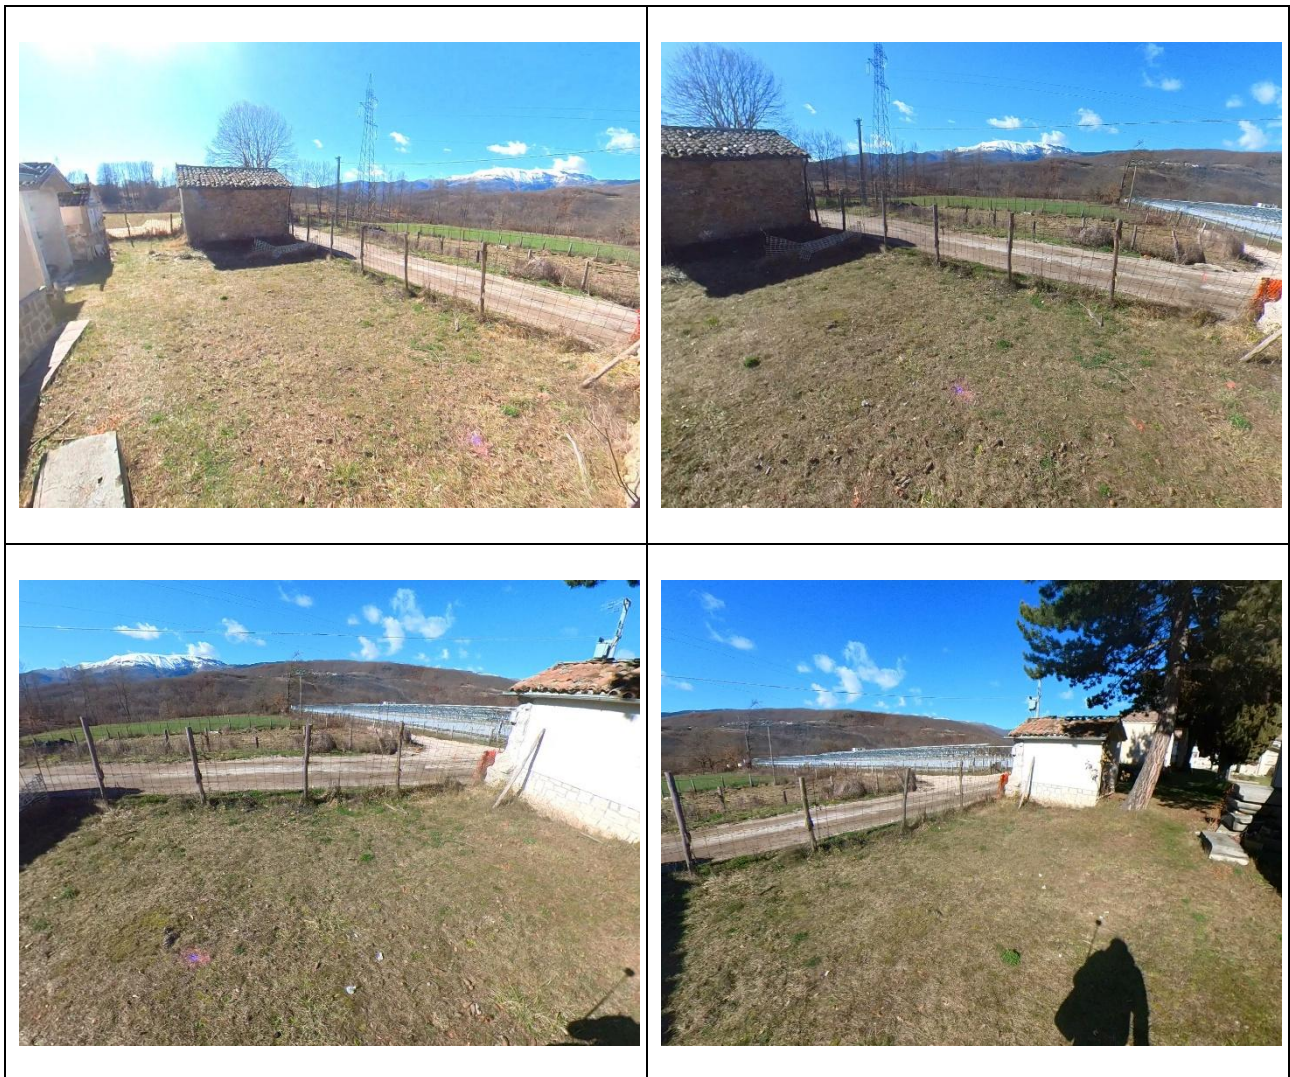
SCHEDA EDICOLA FUNERARIA CENSITA AL NUMERO 21

N. 21	
Superficie stimata in pianta	Non noto sul posto
Superficie coperta	Non noto sul posto
Volume stimato	Non noto sul posto
Livello di danno sismico	Struttura demolita
Danni materiali o degrado complementare	-
Tipologia semplificata	Edicola funeraria
Tipologia strutturale verticale	Mista (Muratura + c.a.)
Numero Loculi	12 loculi + 1 loculo attaccato al lato destro (vista fronte) Delocalizzate: 6 + 1 ossario (vuoto)

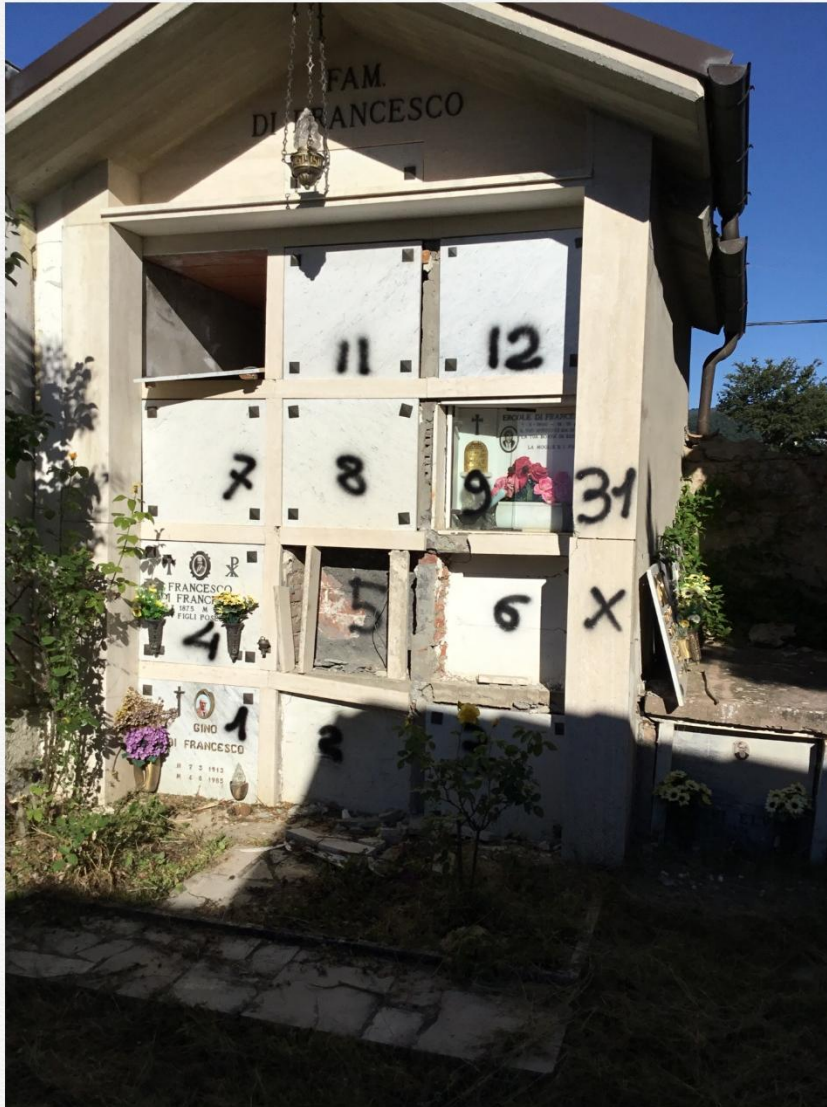
Cappella 31 FAM. DI FRANCESCO

Tipologia: cappellina con loculi incolonnati, 3 colonne

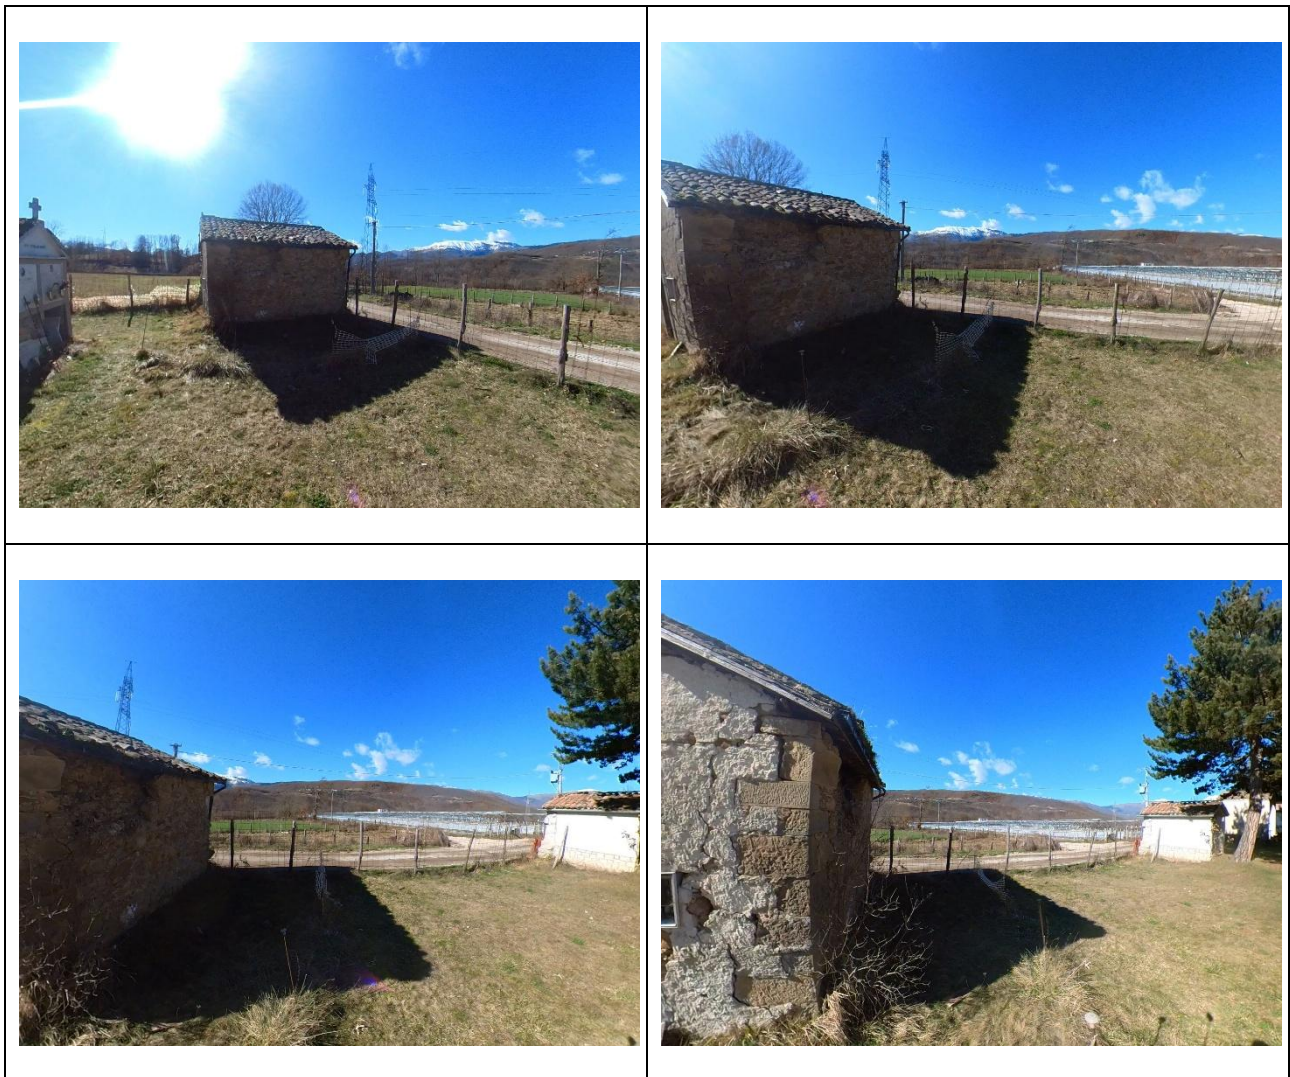
SCHEDA EDICOLA CENSITA AL NUMERO 20

N. 20	
Superficie stimata in pianta	Non noto sul posto
Superficie coperta	Non noto sul posto
Volume stimato	Non noto sul posto
Livello di danno sismico	Struttura demolita
Danni materiali o degrado complementare	-
Tipologia semplificata	Edicola
Tipologia strutturale verticale	Muratura
Numero Loculi	6 salme + 4 cassetine ossa (SOLO INTERRATE) Nessuna informazione su tipologia esistente
