***SCHEDE DI CENSIMENTO AGGIORNATE DEL  
DANNO CON VALUTAZIONI CRITICHE***

## SCHEDA CENSIMENTO CIMITERO SAN LORENZO E FLAVIANO

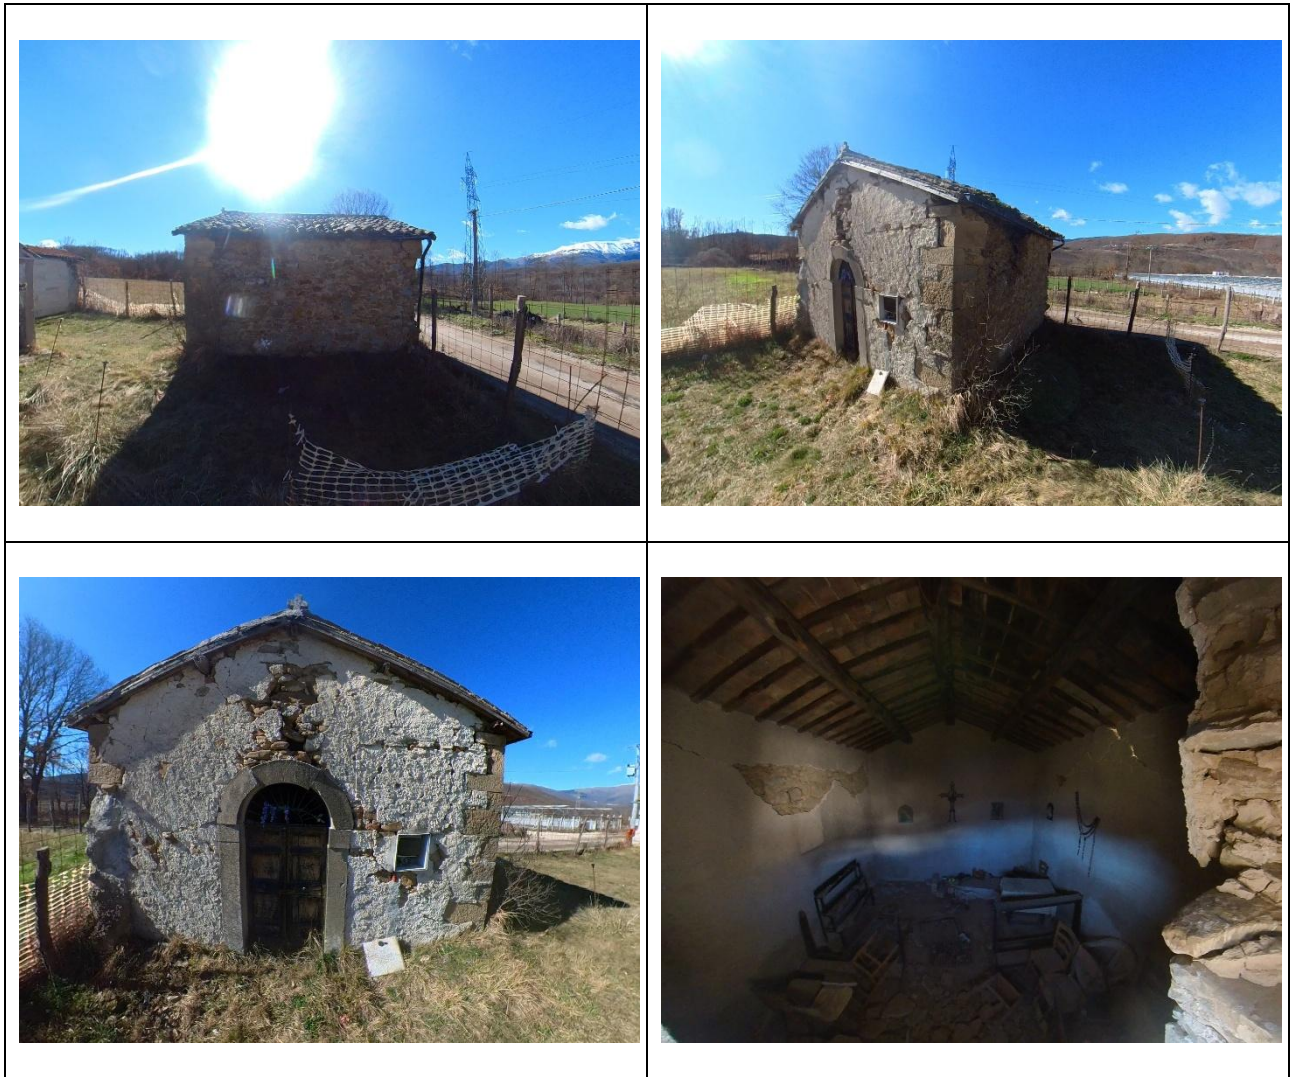
SCHEDA CHIESA CENSITA AL NUMERO 19

N. 19	
Superficie stimata in pianta	28.00 m <sup>2</sup>
Superficie coperta	34.00 m <sup>2</sup>
Volume stimato	89.60 m <sup>3</sup>
Livello di danno sismico	DANNO GRAVE
Danni materiali o degrado complementare	-
Tipologia semplificata	Chiesa
Tipologia strutturale verticale	Muratura Pietra
Tipologia strutturale orizzontale	Legno
Numero loculi	Nessuna informazione

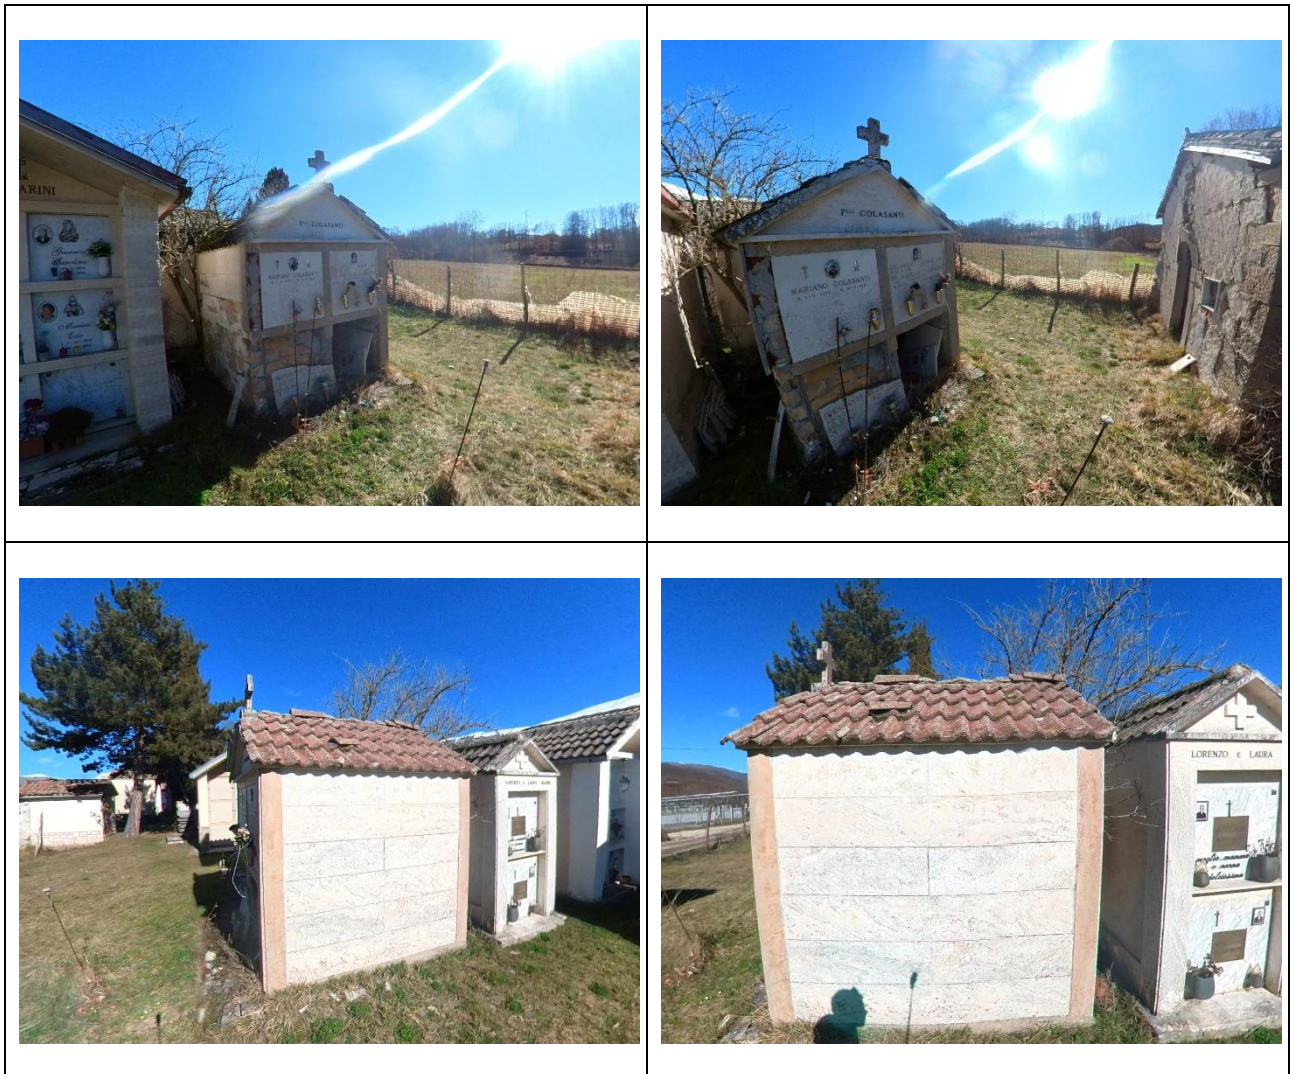
SCHEDA EDICOLA FUNERARIA CENSITA AL NUMERO 77

N. 77	
Superficie stimata in pianta	4.30 m <sup>2</sup>
Superficie coperta	5.45 m <sup>2</sup>
Volume stimato	9.50 m <sup>3</sup>
Livello di danno sismico	DANNO GRAVE
Danni materiali o degrado complementare	-
Tipologia semplificata	Edicola funeraria
Tipologia strutturale verticale	Muratura
Numero Loculi	4 da delocalizzare

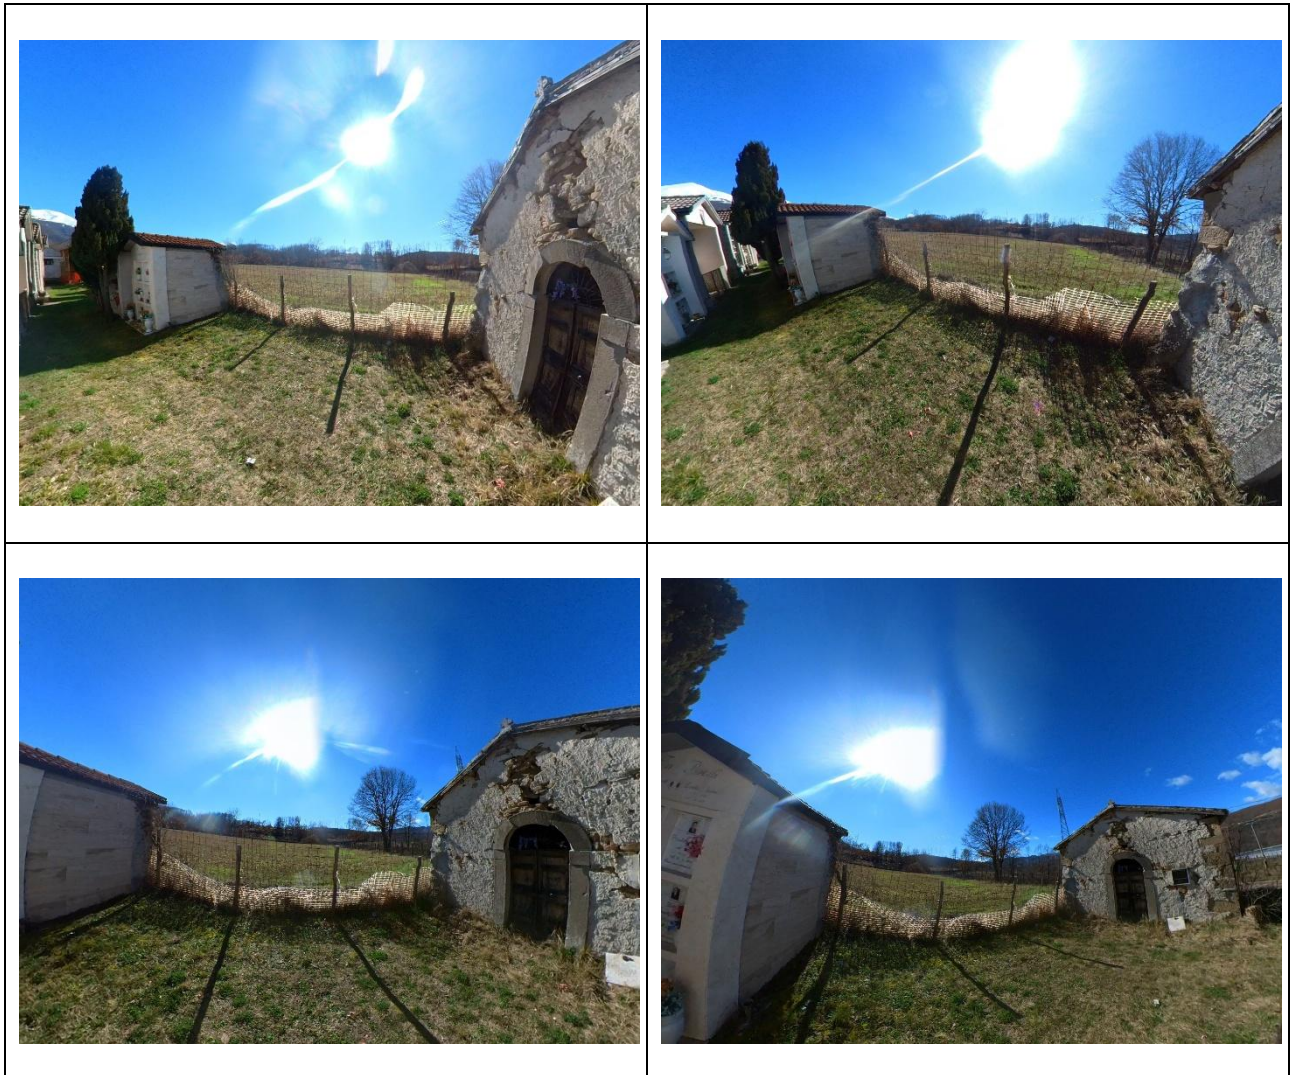
SCHEDA EDICOLA FUNERARIA CENSITA AL NUMERO 18

N. 18	
Superficie stimata in pianta	Non noto sul posto
Superficie coperta	Non noto sul posto
Volume stimato	Non noto sul posto
Livello di danno sismico	Struttura demolita
Danni materiali o degrado complementare	-
Tipologia semplificata	Edicola funeraria
Tipologia strutturale verticale	Muratura
Numero Loculi	Delocalizzati: 4 (3+1 cassetina)

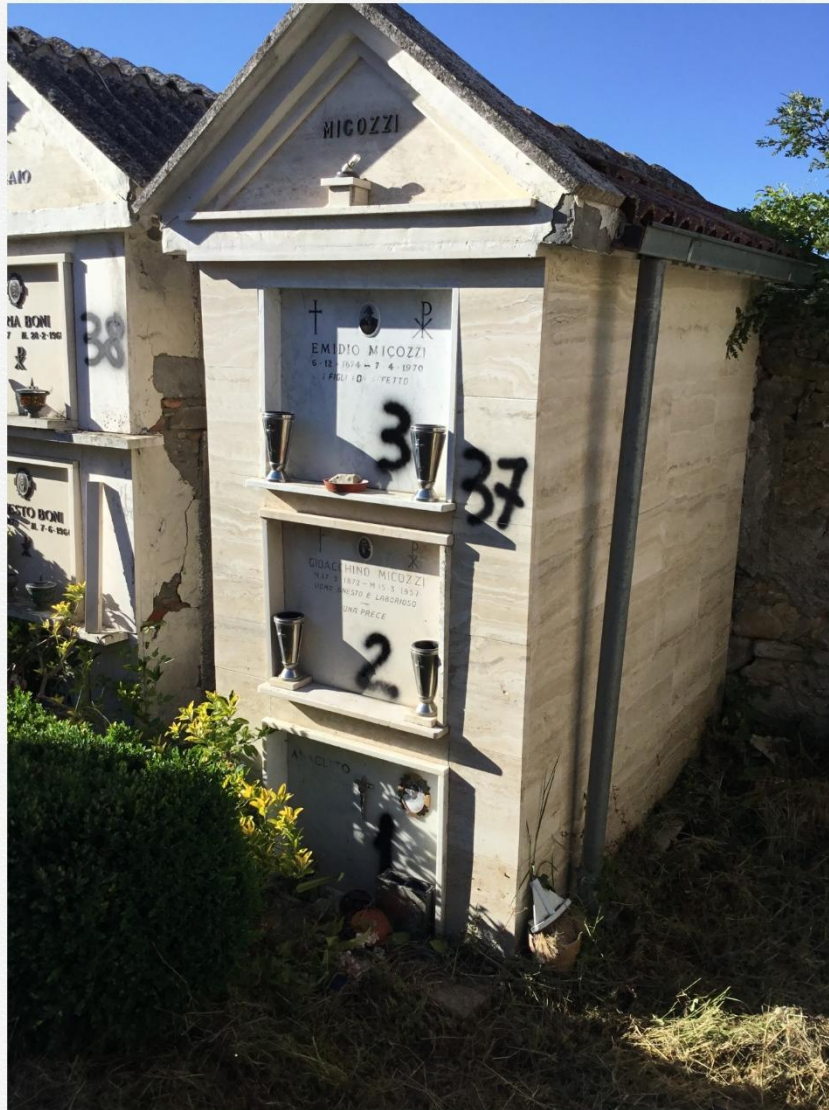
Cappella 37 fam. micozzi

Tipologia: cappellina con loculi incolonnati, 1 colonna

1 ANACLETO MICOZZI 1916-1983 contenente interno loculo cassetina con ossa sconosciuta

2 GIOACCHINO MICOZZI 1872-1957 cassetina e targhetta

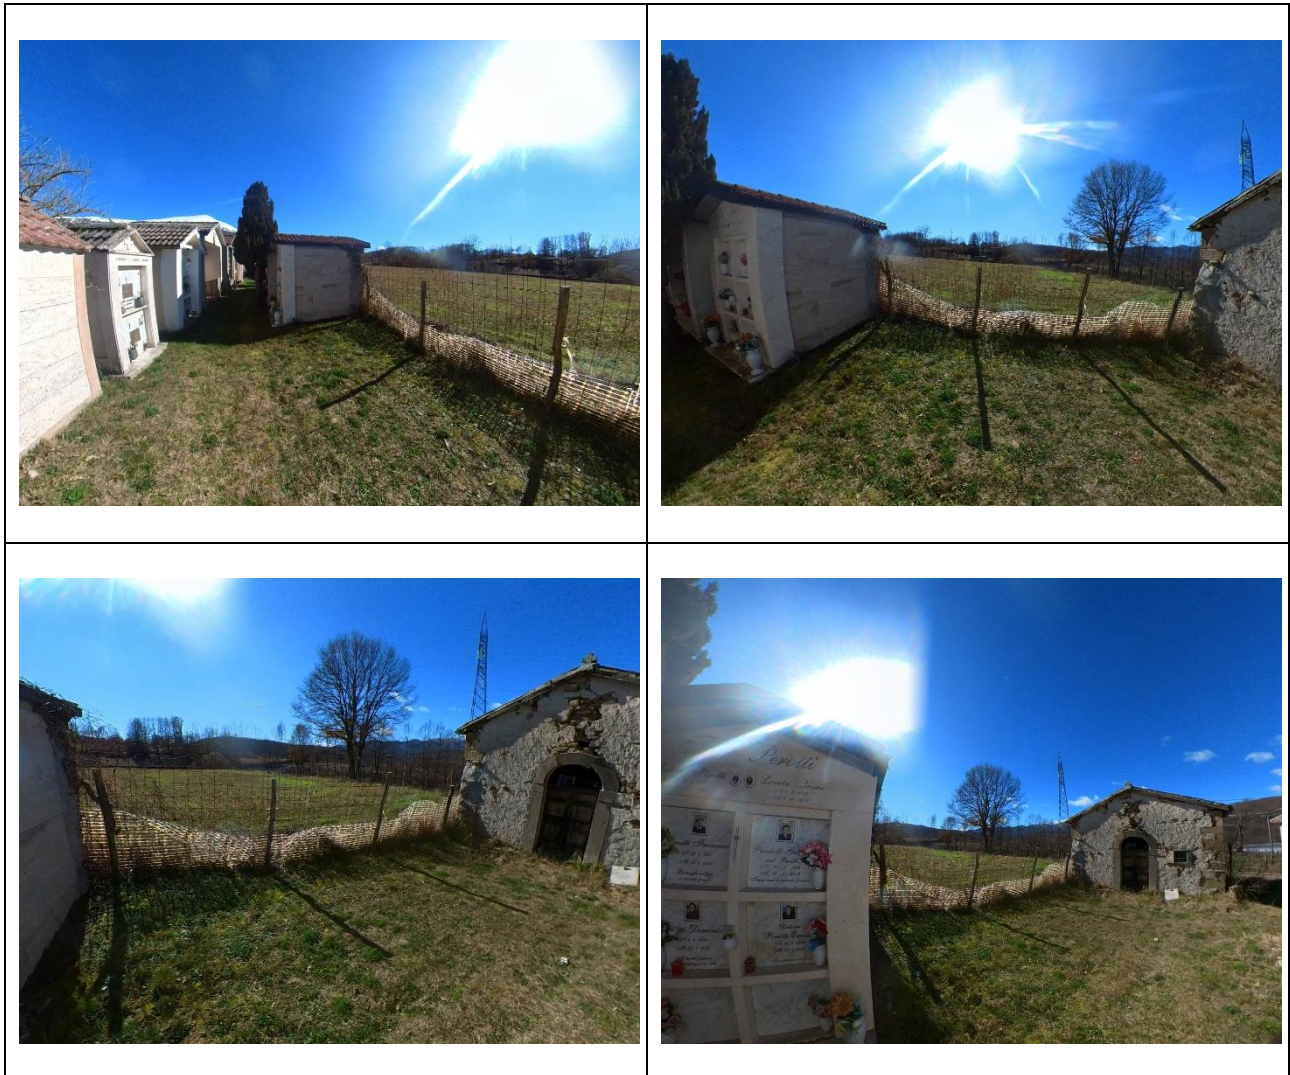
SCHEDA EDICOLA FUNERARIA CENSITA AL NUMERO 17

N. 17	
Superficie stimata in pianta	Non noto sul posto
Superficie coperta	Non noto sul posto
Volume stimato	Non noto sul posto
Livello di danno sismico	Struttura demolita
Danni materiali o degrado complementare	-
Tipologia semplificata	Edicola funeraria
Tipologia strutturale verticale	Muratura
Numero Loculi	Delocalizzati: 5 (3+2 cassette)

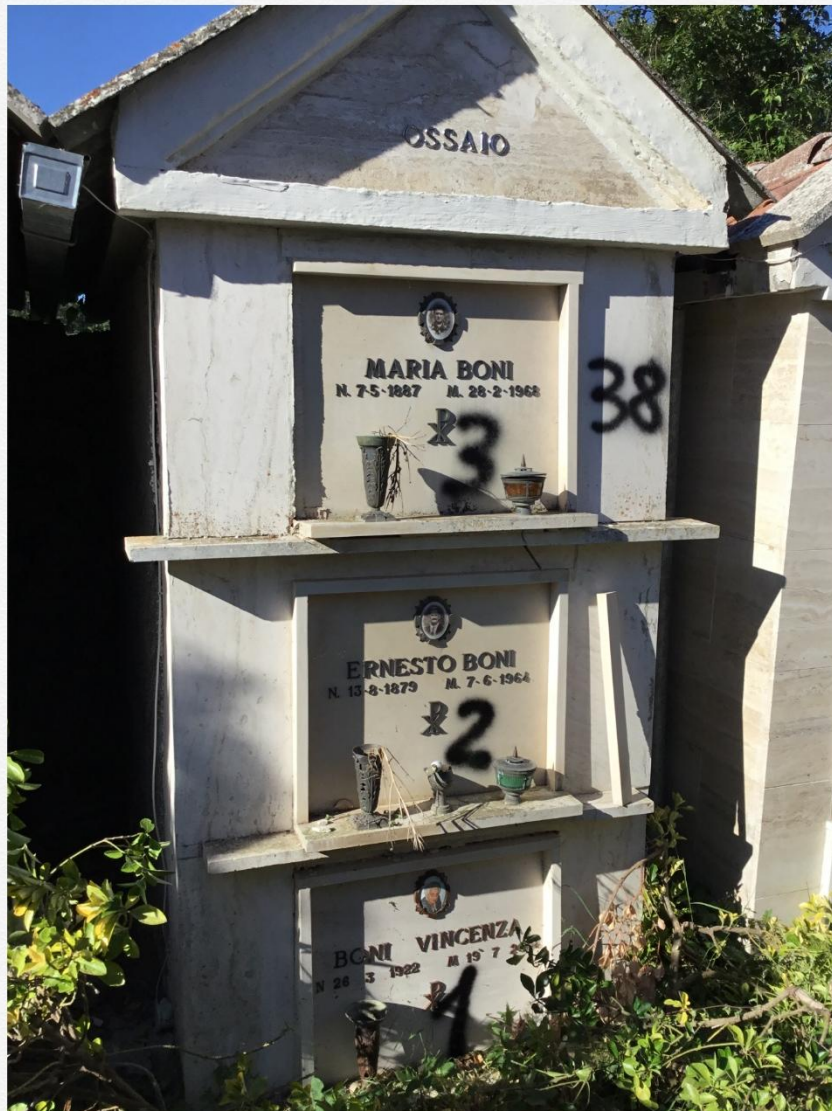
Cappella 38

Tipologia: cappellina con loculi incolonnati, 1 colonna

- 1 BONI VINCENZA 1922-2014 cassone
- 2 BONI ERNESTO 1879-1964cassettina
- 3 BONI MARIA 1887-1968 cassetina

2 Cassetina ossa sconosciute

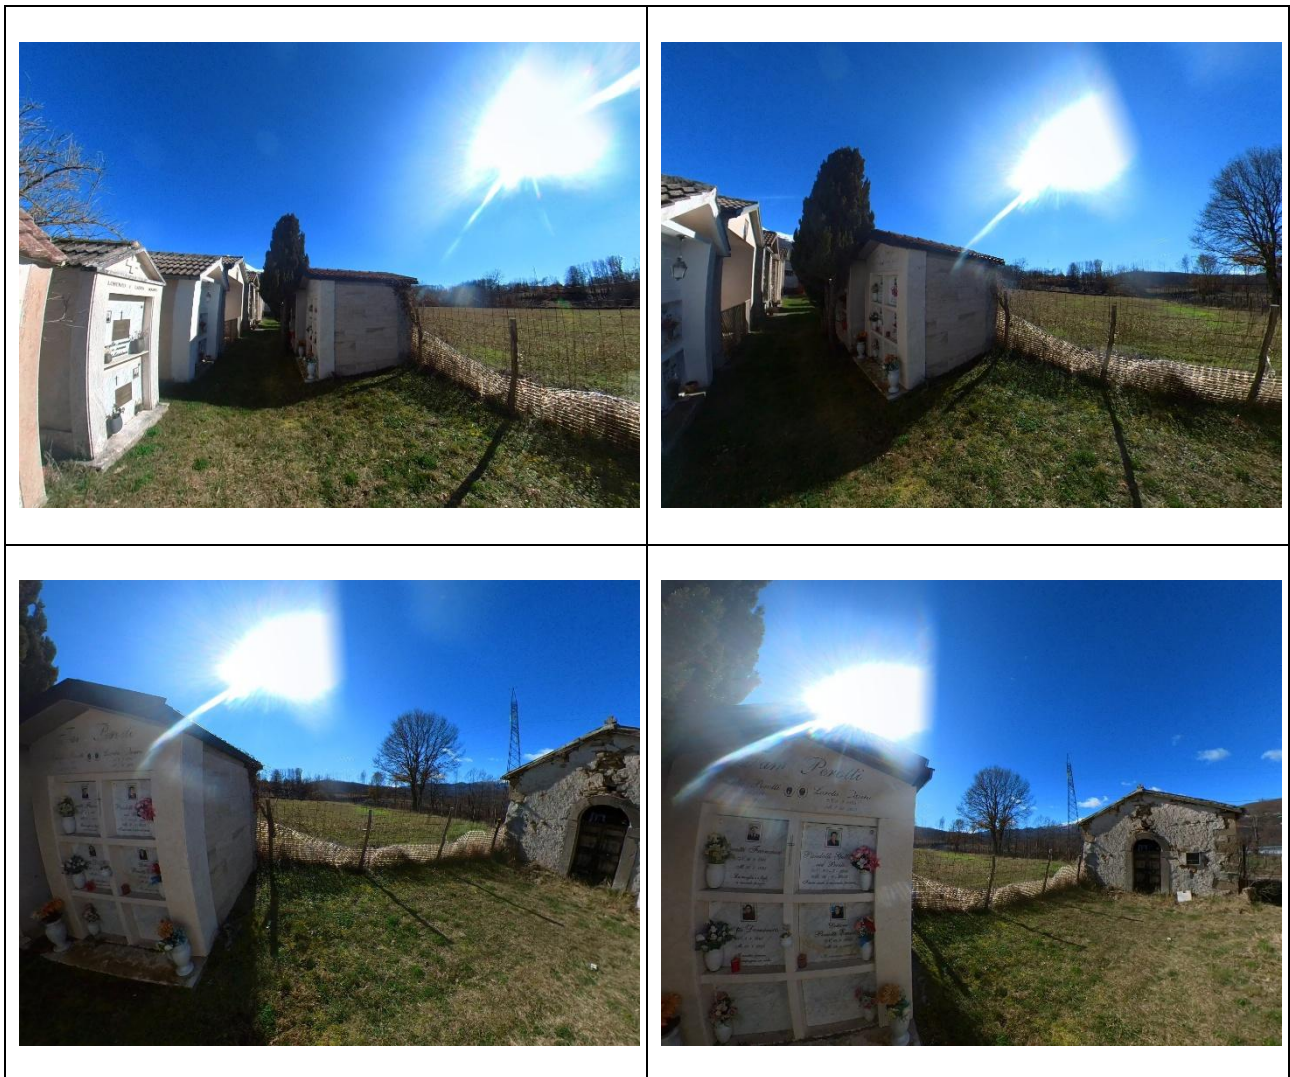
SCHEDA EDICOLA FUNERARIA CENSITA AL NUMERO 16

N. 16	
Superficie stimata in pianta	Non noto sul posto
Superficie coperta	Non noto sul posto
Volume stimato	Non noto sul posto
Livello di danno sismico	Struttura demolita
Danni materiali o degrado complementare	-
Tipologia semplificata	Edicola funeraria
Tipologia strutturale verticale	Muratura
Numero Loculi	3

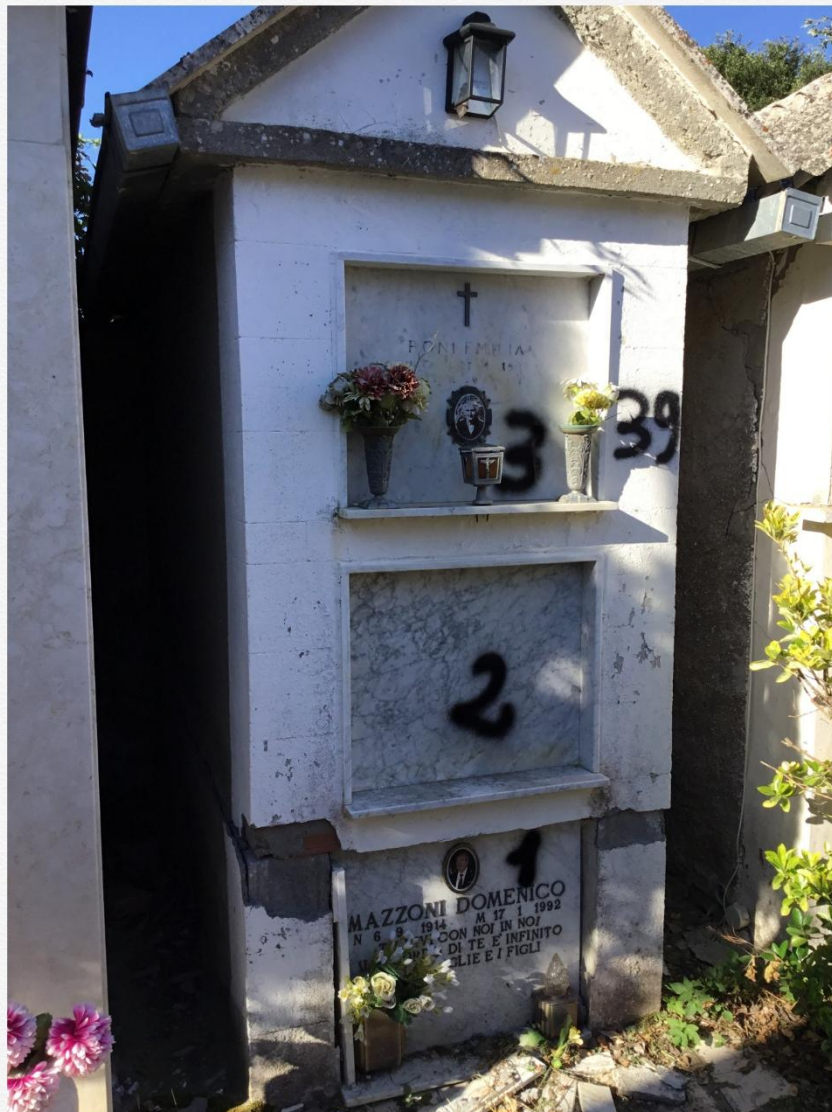
Cappella 39

Tipologia: cappellina con loculi incolonnati, 1 colonna

1 MAZZONI DOMENICO 1914-1992 cassone  
2 vuoto  
3 BONI EMILIA 1892-1968 cassetina

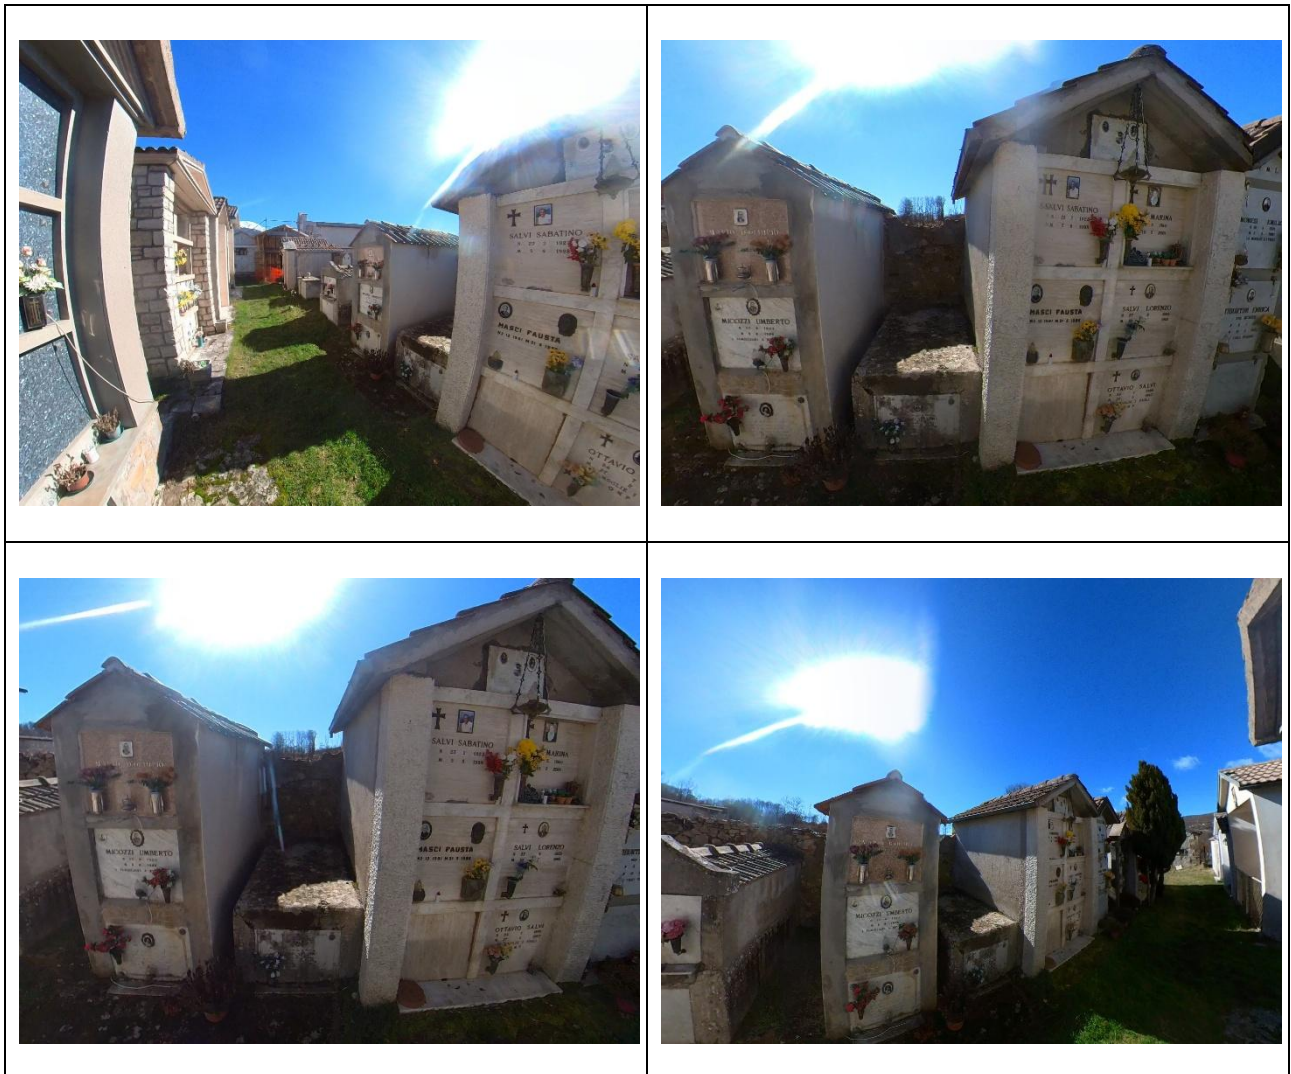
SCHEDA TOMBA CENSITA AL NUMERO "NON CENSITA"

N. "NON CENSITA"	
Superficie stimata in pianta	1.5 m <sup>2</sup>
Superficie coperta	1.5 m <sup>2</sup>
Volume stimato	Non Applicabile
Livello di danno sismico	NESSUN DANNO
Danni materiali o degrado complementare	-
Tipologia semplificata	Tomba a Terra
Tipologia strutturale verticale	Muratura
Numero loculi	1

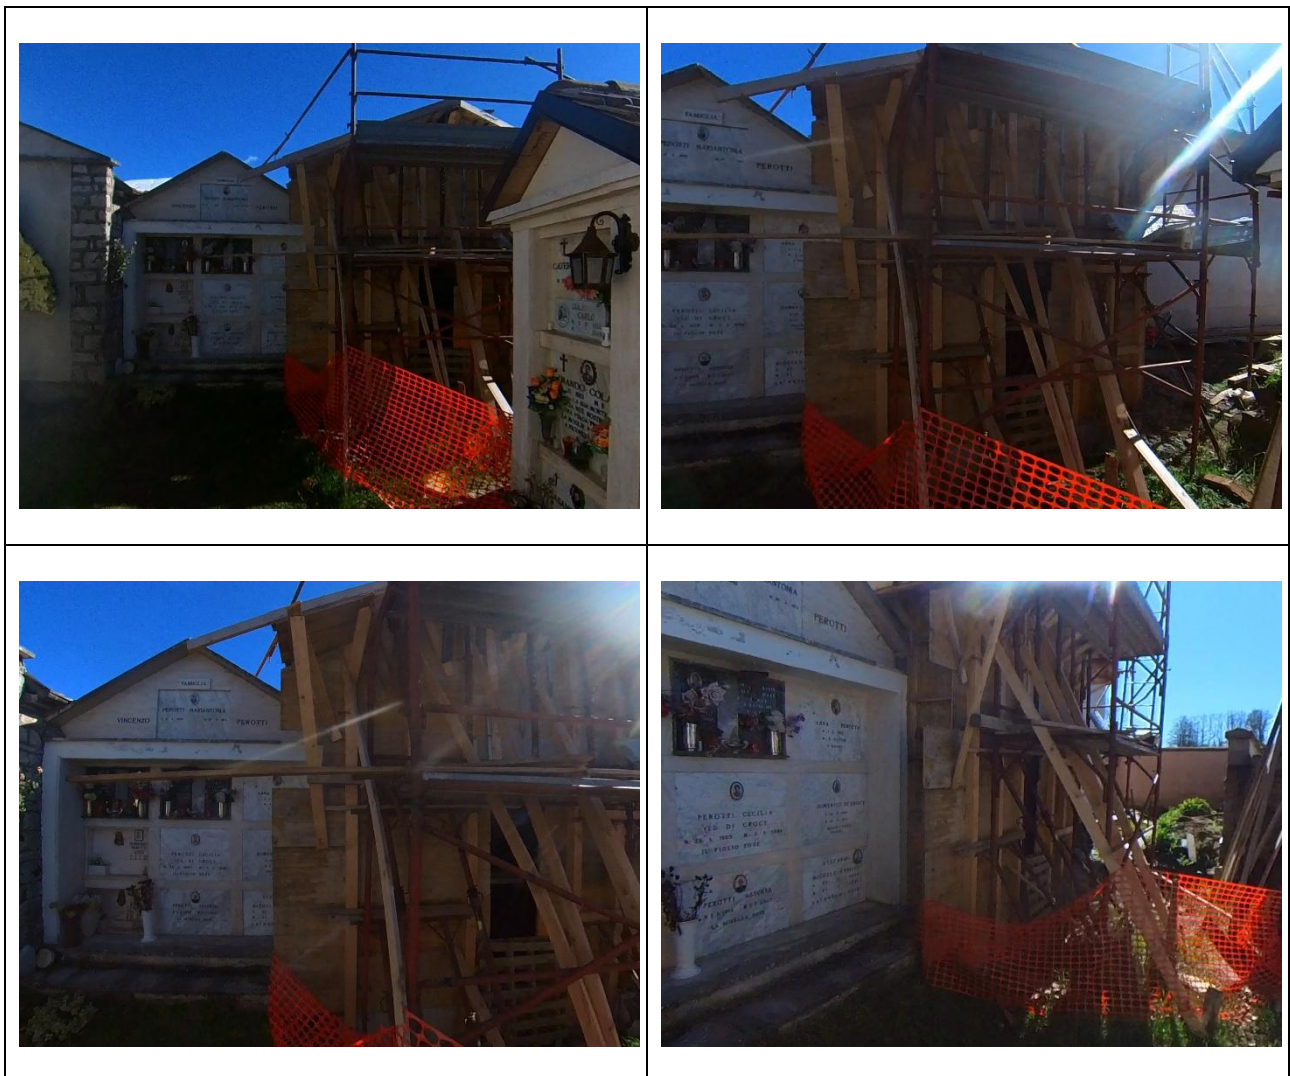
SCHEDA CHIESA CENSITA AL NUMERO 5

N. 5	
Superficie stimata in pianta	13.00 m <sup>2</sup>
Superficie coperta	21.2 m <sup>2</sup>
Volume stimato	-
Livello di danno sismico	DANNO GRAVISSIMO
Danni materiali o degrado complementare	Chiesa non rilevabile internamente ed esternamente: intervento in essere
Tipologia semplificata	Chiesa
Tipologia strutturale verticale	Muratura
Numero Loculi

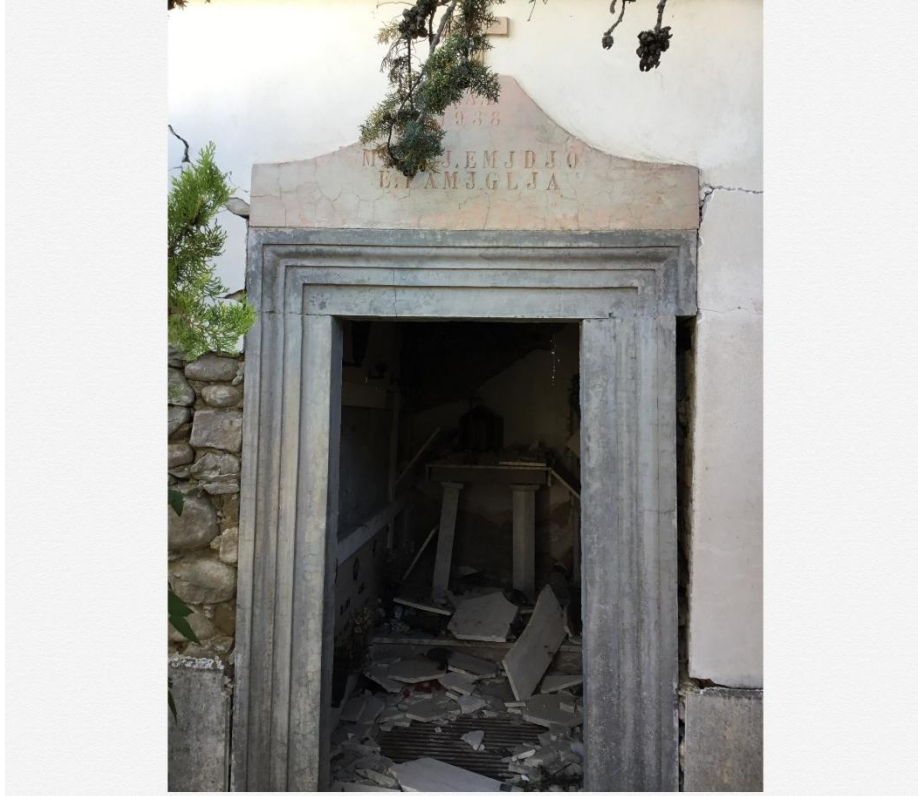
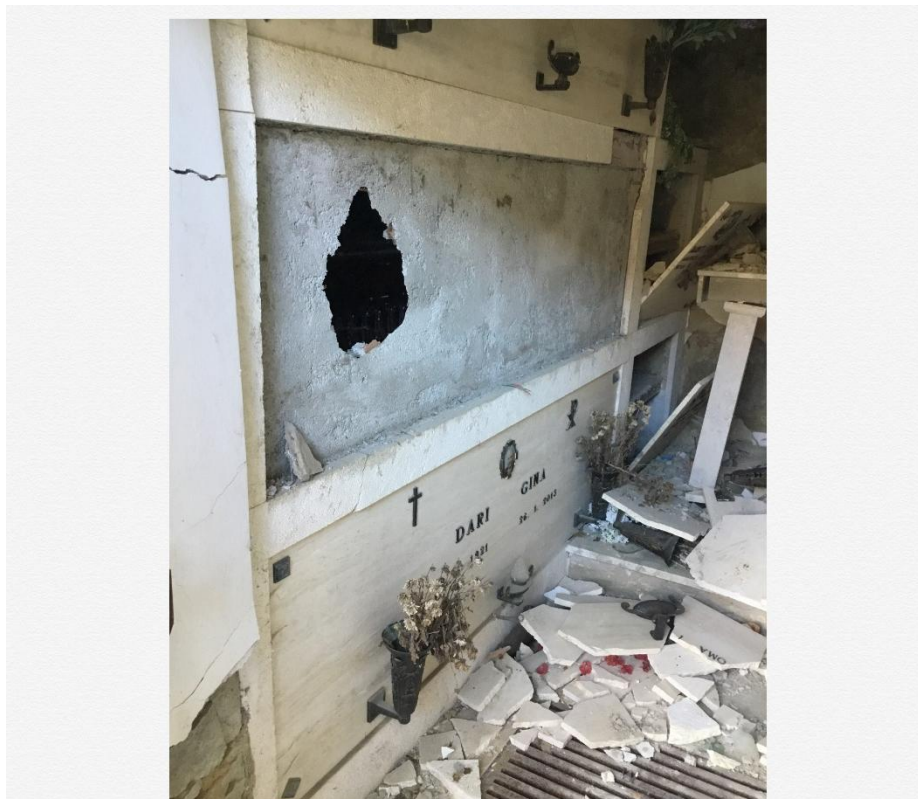
Tipologia: cappellina a forma di chiesa privata

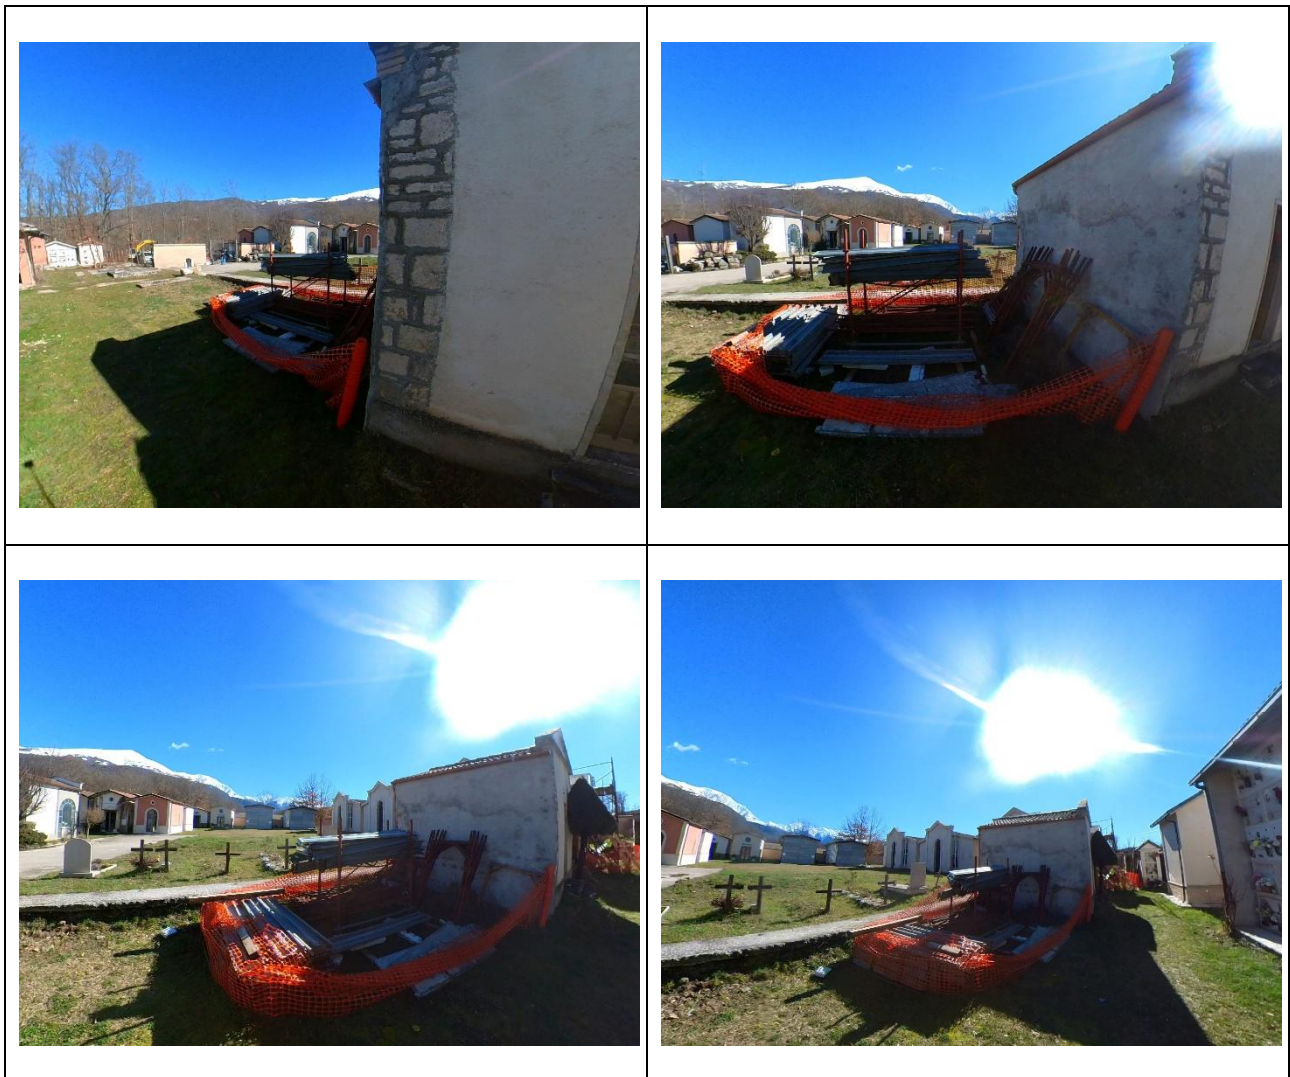
## SCHEDA CAPPELLA CENSITA AL NUMERO 3

N. 3	
Superficie stimata in pianta	Non noto sul posto
Superficie coperta	Non noto sul posto
Volume stimato	Non noto sul posto
Livello di danno sismico	Struttura demolita
Danni materiali o degrado complementare	-
Tipologia semplificata	Cappella
Tipologia strutturale verticale	Muratura
Numero Loculi	Delocalizzate: 13

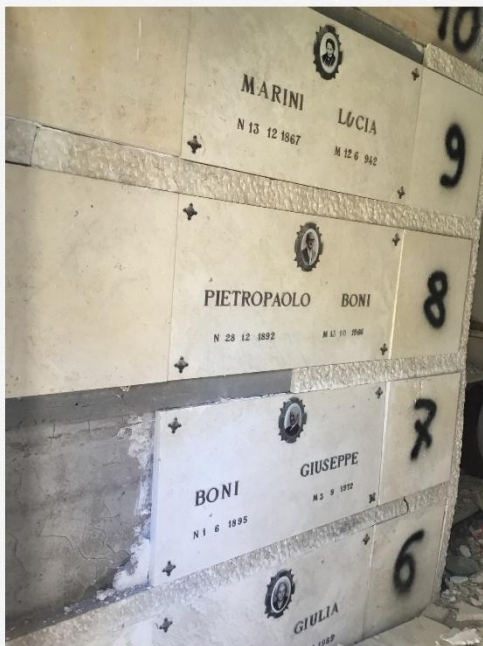
Tipologia: cappellina a forma di chiesa privata

- 1 BONI MARCO 1849-1939 CASSETTINA E TARGHETTA
  - 2 BONI LUISA 1865-1948 CASSETTINA E TARGHETTA
  - 3 BONI ARNALDO 1941-1943, BONI ARNALDO 1933-1940 CASSETTINE E TARGHETTE
  - 4 BONI VITTORIO 1903-1953 CASSONE E TARGHETTA
  - 5 BONI LUISELLA 1932-1963 CASSONE E TARGHETTA
  - 6 MARINI GIULIA 2-11-1907 1-11-1989 CASSONE
  - 7 BONI GIUSEPPE 1895-1972 CASSONE
  - 8 BONI PIETRO PAOLO 1892-1966 CASSONE
  - 9 MARINI LUCIA 1867-1942 CASSETTINA
  - 10 MAZZARELLA ELISABETTA 29-7-1938 -9-10-2005 cassone
  - 11 NELSA DE CAMILLIS M.13-1-1984 cassone
- SOPRA I LOCULI SI TROVANO 2 CASSETTINE SENZA NOMI

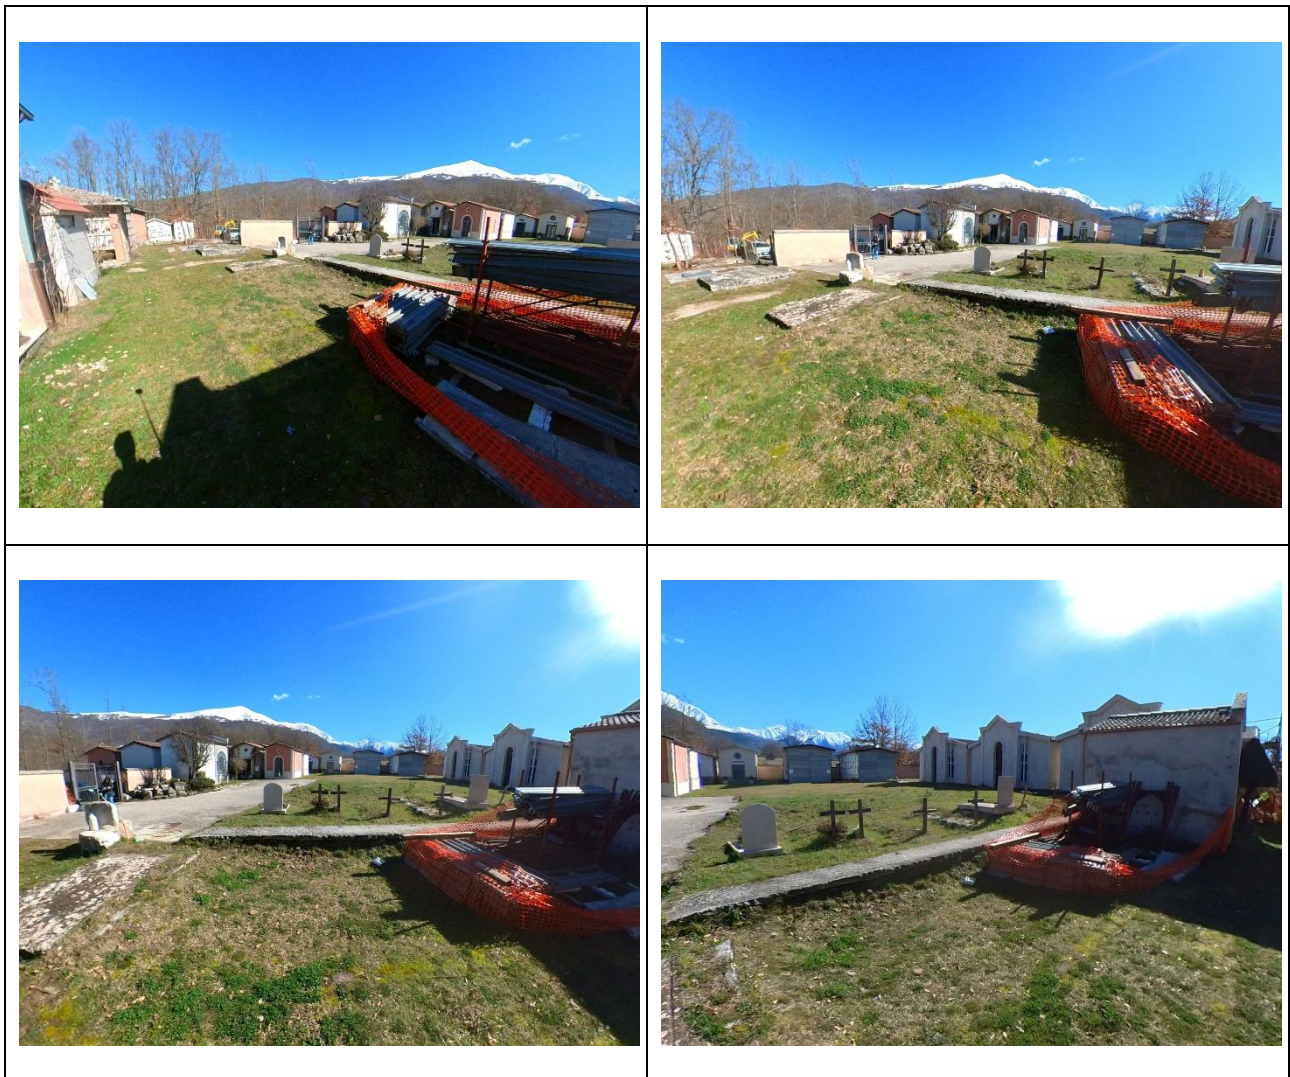
## SCHEDA EDICOLA FUNERARIA CENSITA AL NUMERO 2

N. 2	
Superficie stimata in pianta	Non noto sul posto
Superficie coperta	Non noto sul posto
Volume stimato	Non noto sul posto
Livello di danno sismico	Struttura demolita
Danni materiali o degrado complementare	-
Tipologia semplificata	Edicola funeraria
Tipologia strutturale verticale	Mista (muratura + c.a.)
Numero Loculi	23 salme delocalizzate

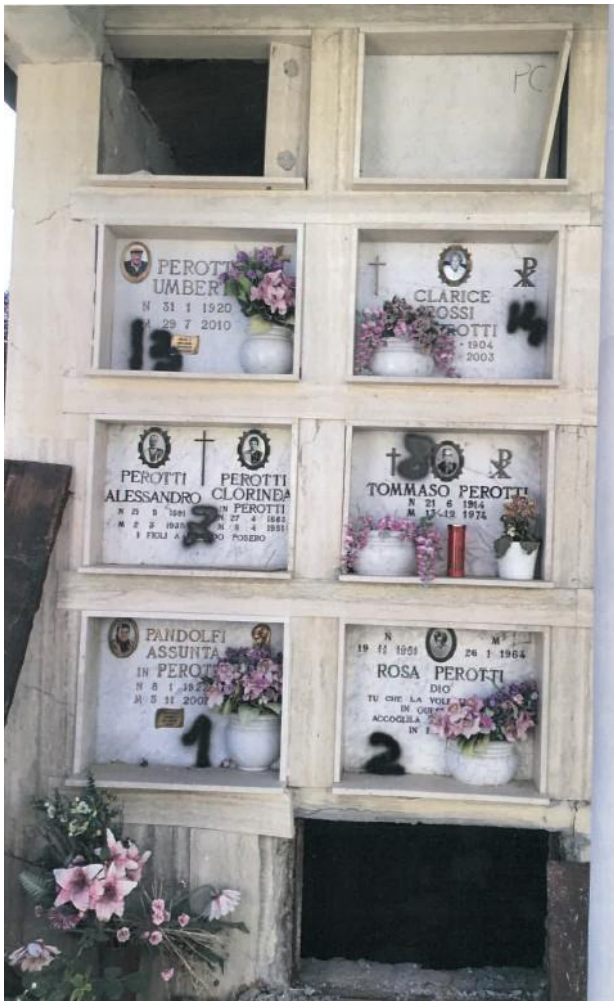
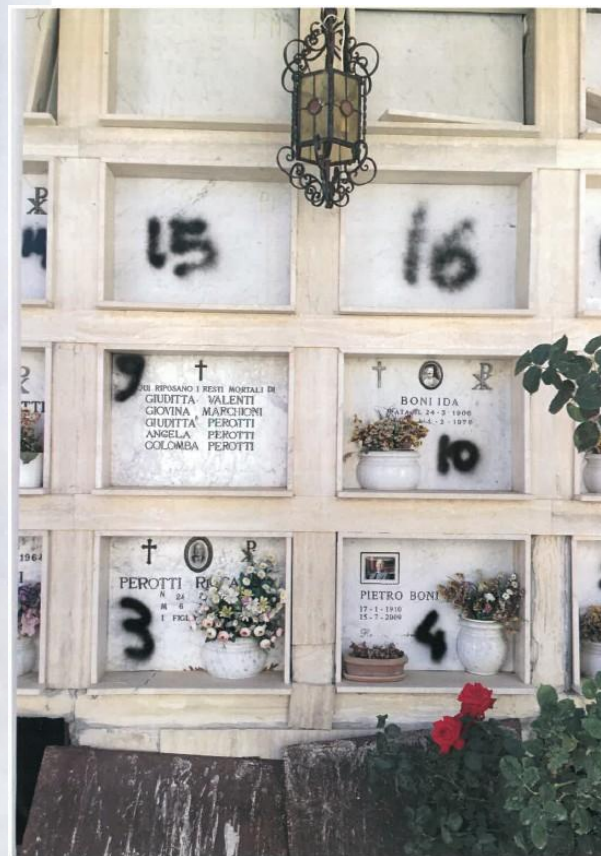
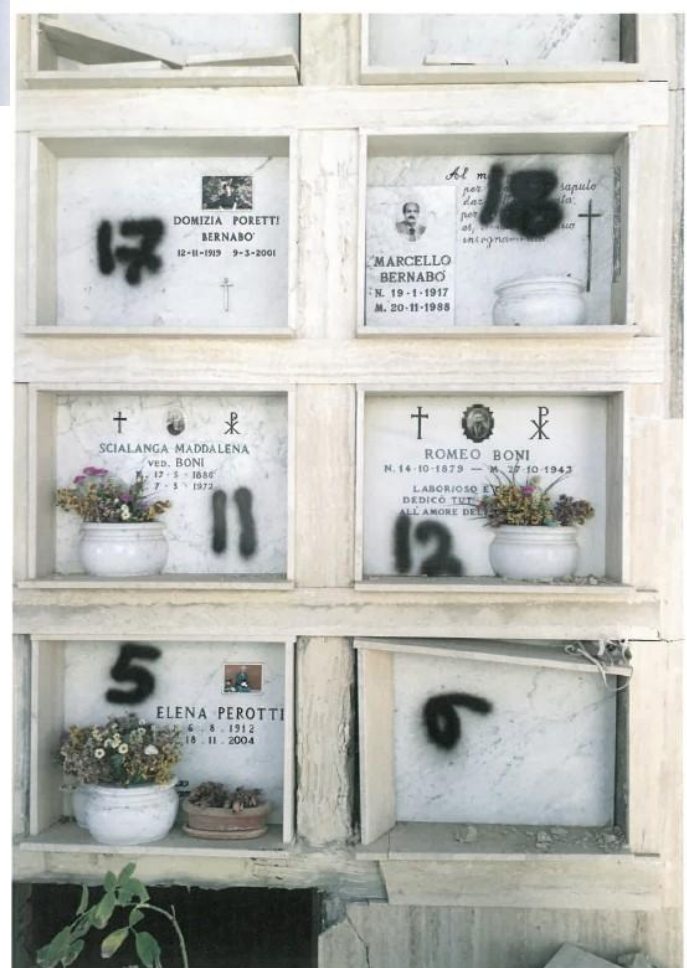
Tipologia: tempietto con tanti loculi

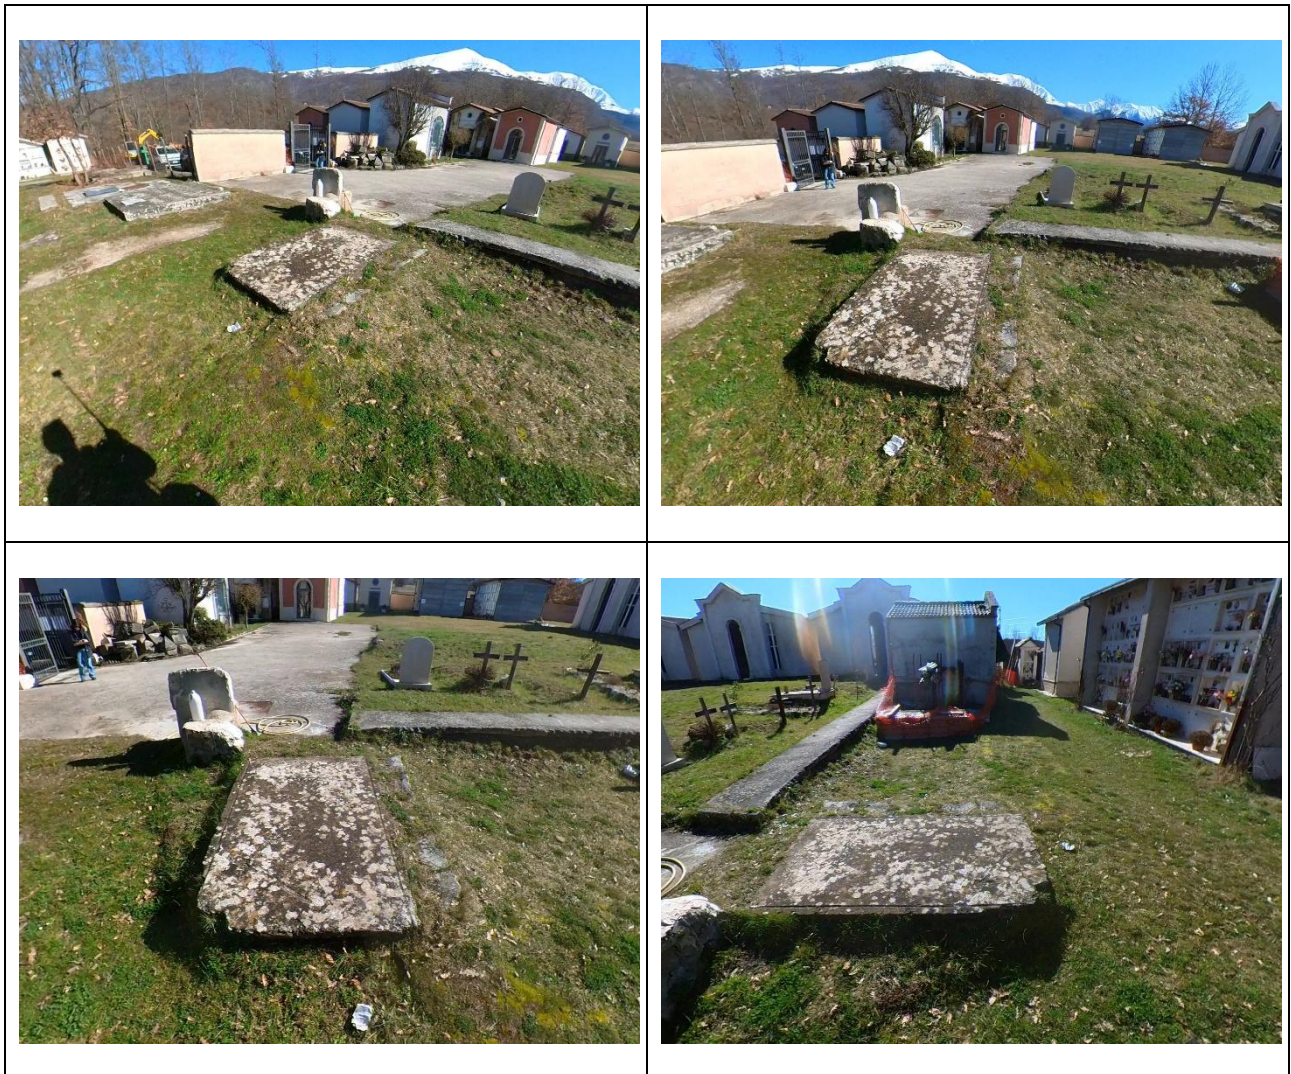
SCHEDA TOMBA CENSITA AL NUMERO 1

N. 1	
Superficie stimata in pianta	4.20 m <sup>2</sup>
Superficie coperta	4.20 m <sup>2</sup>
Volume stimato	-
Livello di danno sismico	Non noto
Danni materiali o degrado complementare	Vegetazione
Tipologia semplificata	Tomba a Terra
Tipologia strutturale verticale	-
Numero loculi

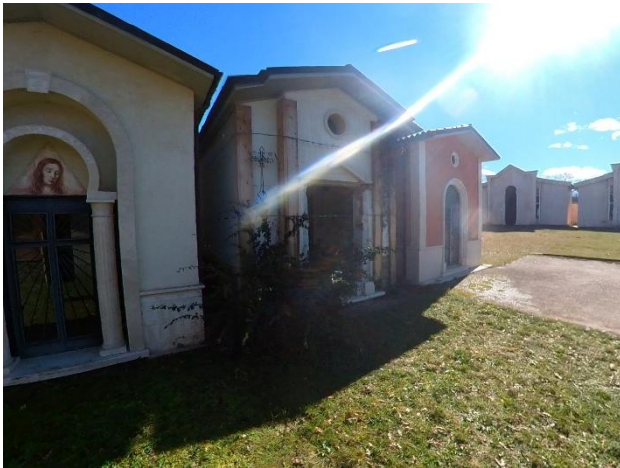
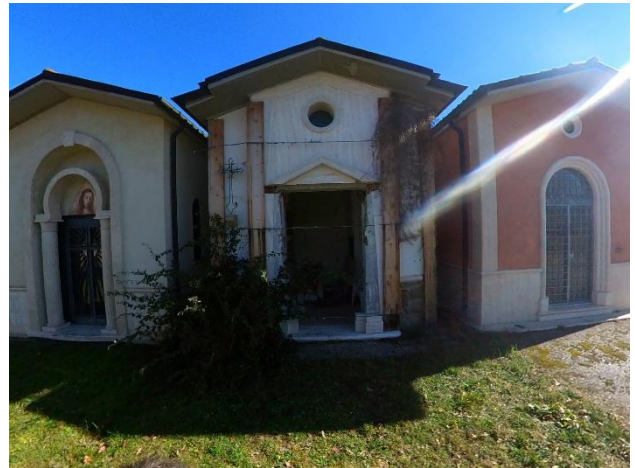
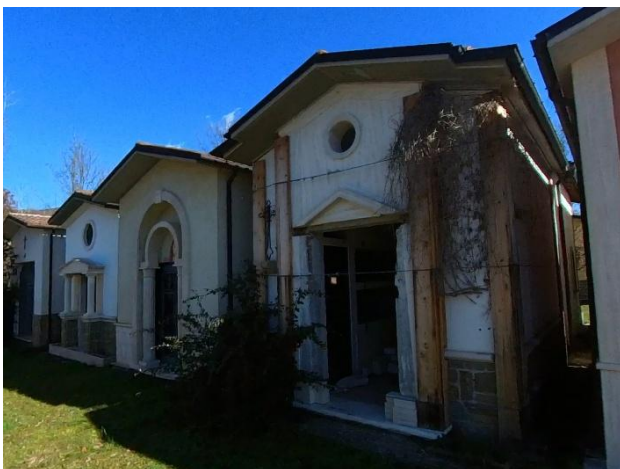
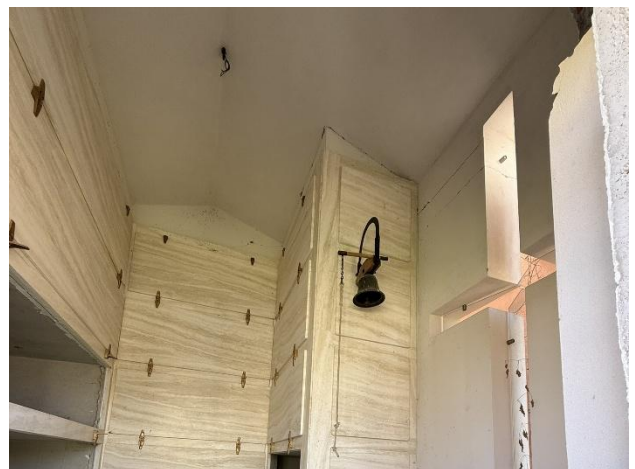
SCHEDA CAPPELLA CENSITA AL NUMERO 8

N. 8	
Superficie stimata in pianta	20.5 m <sup>2</sup>
Superficie coperta	28.2 m <sup>2</sup>
Volume stimato	-
Livello di danno sismico	GRAVISSIMO
Danni materiali o degrado complementare	-
Tipologia semplificata	Cappella
Tipologia strutturale verticale	Mista (muratura + c.a.)
Numero Loculi	-
