***SCHEDE DI CENSIMENTO AGGIORNATE DEL  
DANNO CON VALUTAZIONI CRITICHE***

## SCHEDA CENSIMENTO CIMITERO SAN LORENZO E FLAVIANO

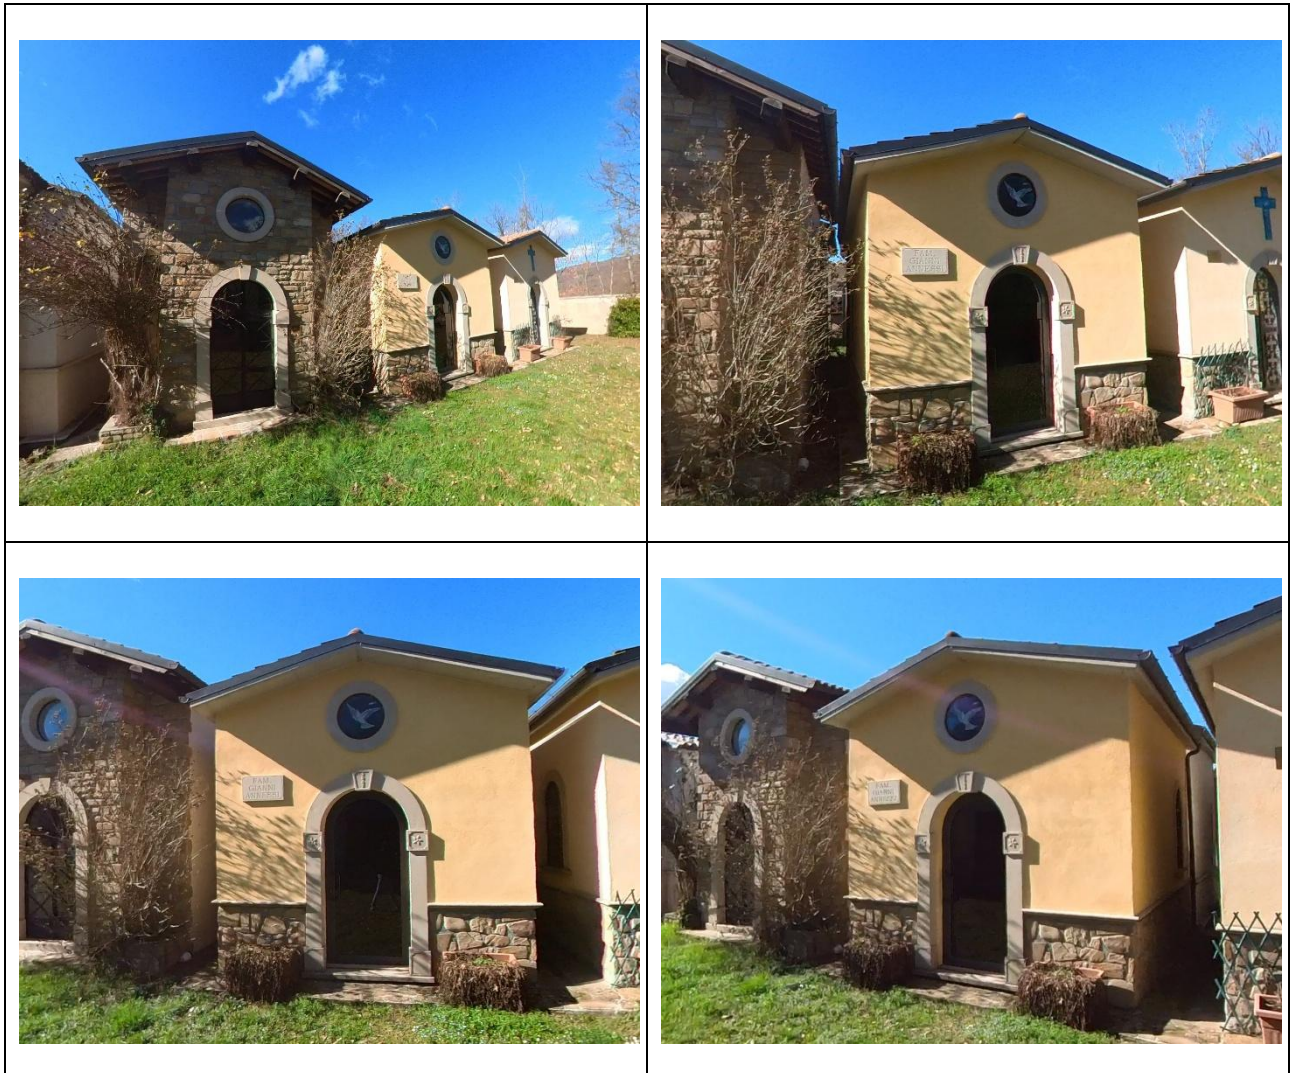
SCHEDA CAPPELLA CENSITA AL NUMERO 11

N. 11	
Superficie stimata in pianta	21.2 m <sup>2</sup>
Superficie coperta	26 m <sup>2</sup>
Volume stimato	-
Livello di danno sismico	Non sono stati rilevati danni all'esterno (interno non accessibile) NESSUN DANNO
Danni materiali o degrado complementare	-
Tipologia semplificata	Cappella
Tipologia strutturale verticale	Mista (Muratura + c.a.)
Numero Loculi	-

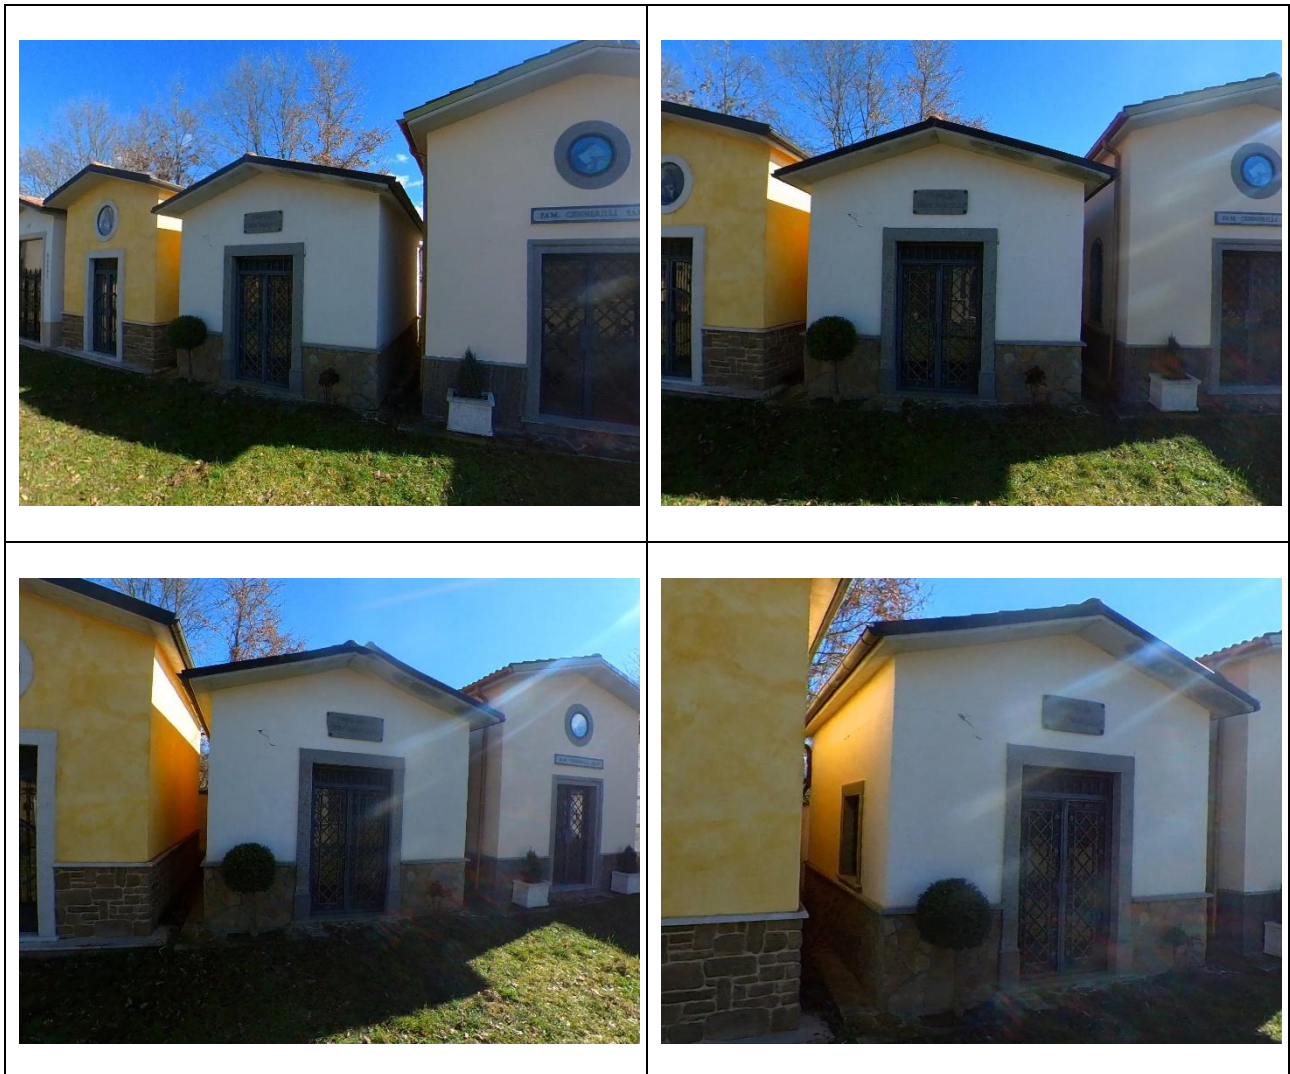
SCHEDA CAPPELLA CENSITA AL NUMERO 19

N. 19	
Superficie stimata in pianta	25.00 m <sup>2</sup>
Superficie coperta	30.00 m <sup>2</sup>
Volume stimato	-
Livello di danno sismico	DANNO MEDIO - GRAVE
Danni materiali o degrado complementare	-
Tipologia semplificata	Cappella
Tipologia strutturale verticale	Mista (muratura + c.a.)
Numero Loculi	-

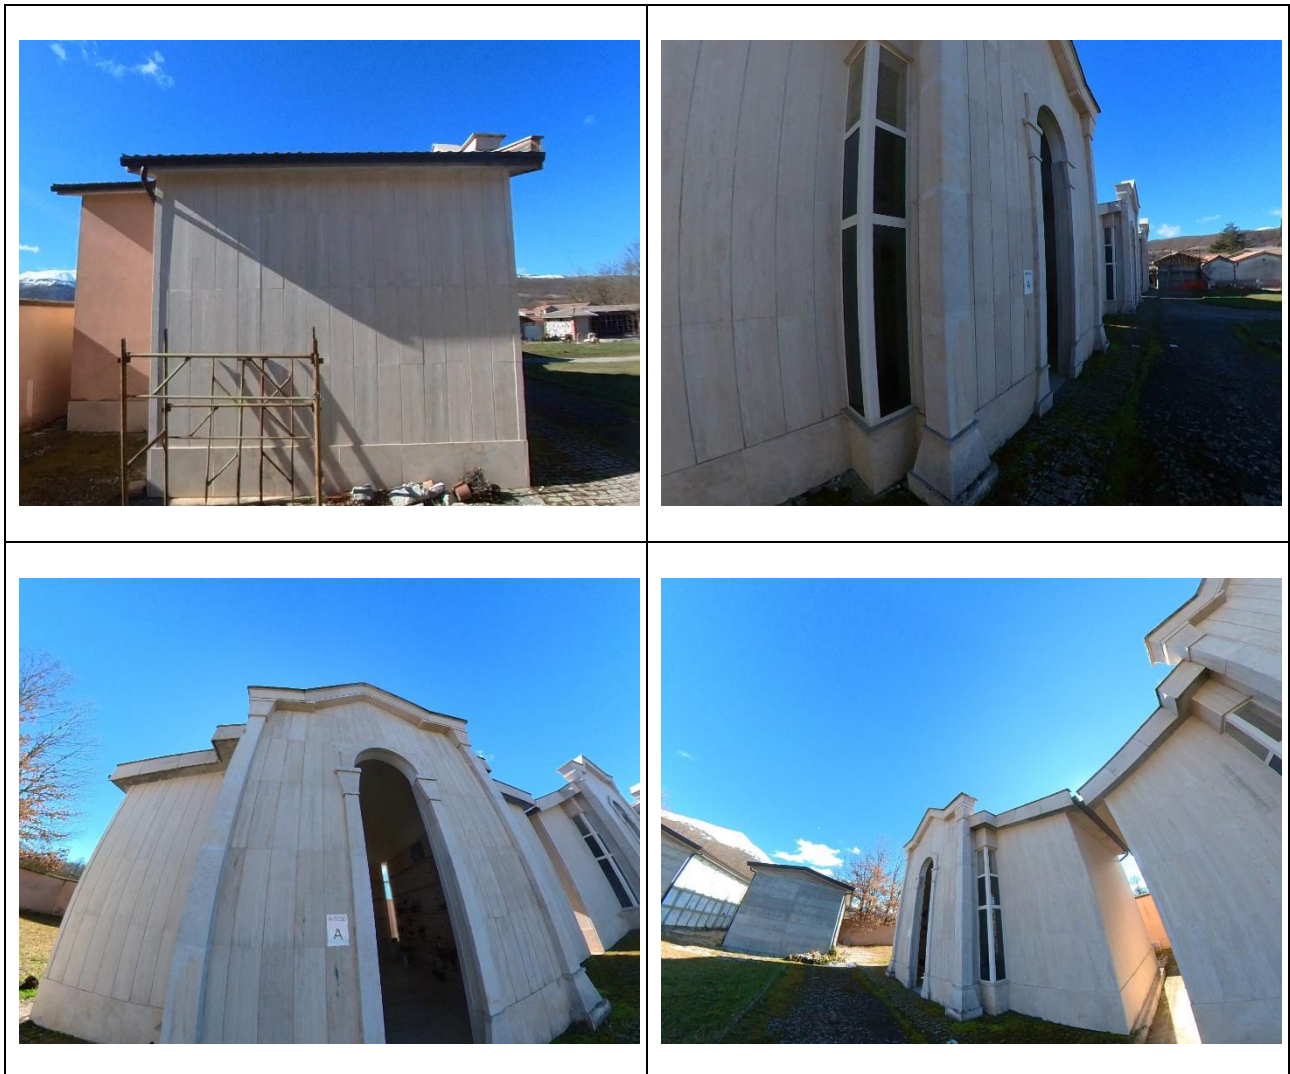
SCHEDA CAPPELLA CENSITA AL NUMERO “blocco locali A”

N. “blocco locali A”	
Superficie stimata in pianta	85.00 m <sup>2</sup>
Superficie coperta	86.60 m <sup>2</sup>
Volume stimato	-
Livello di danno sismico	NESSUN DANNO
Danni materiali o degrado complementare	-
Tipologia semplificata	Cappella
Tipologia strutturale verticale	Cemento armato
Numero Loculi	-

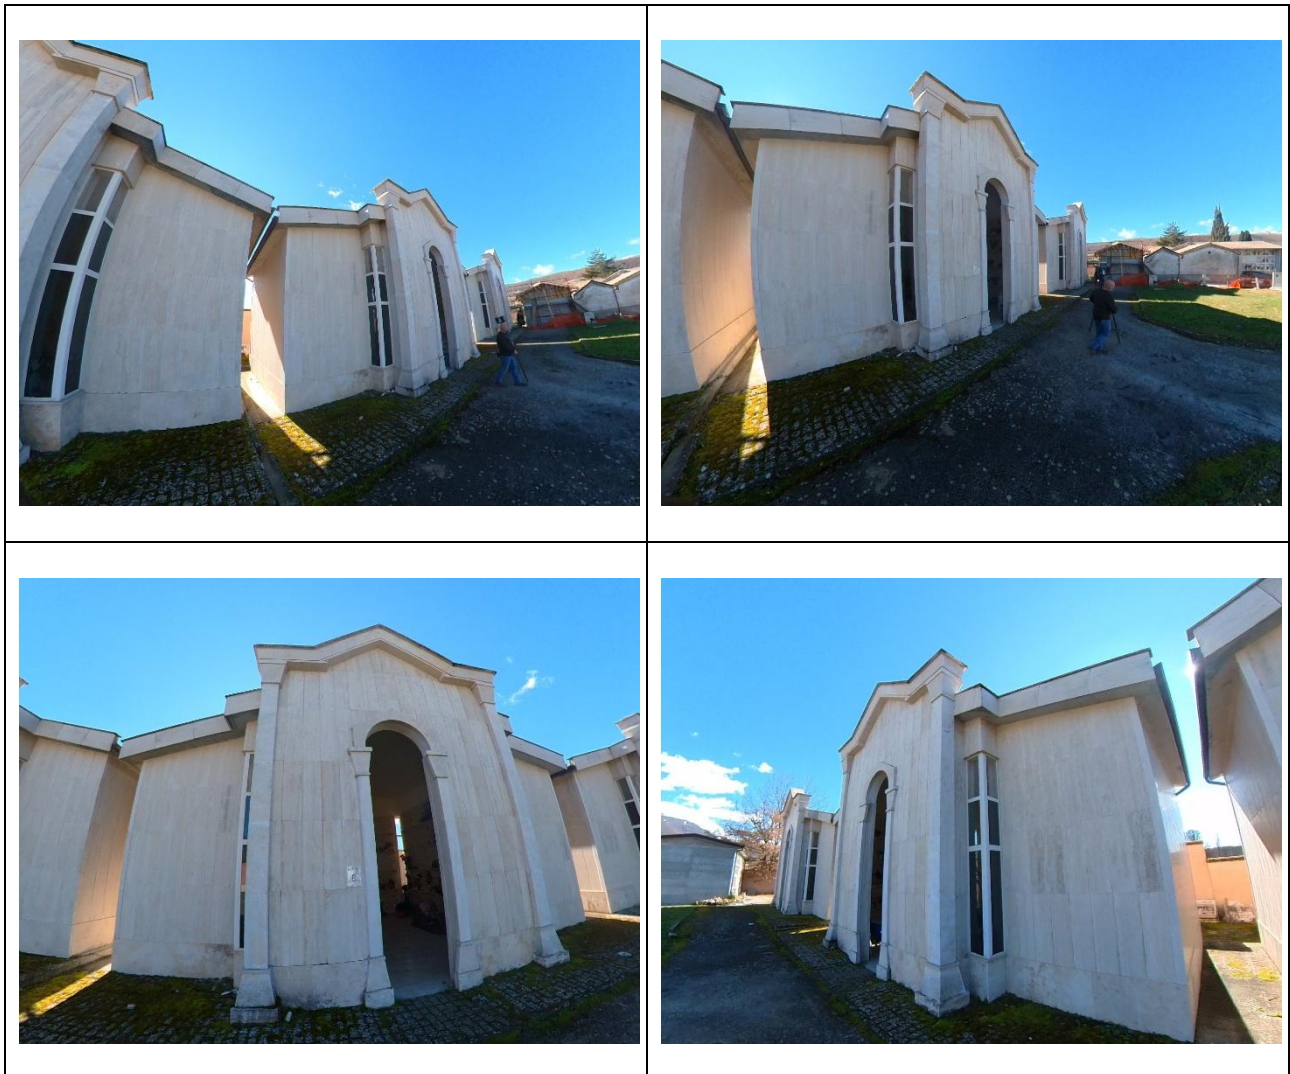
SCHEDA CAPPELLA CENSITA AL NUMERO “blocco locali B”

N. “blocco locali B”	
Superficie stimata in pianta	85.00 m <sup>2</sup>
Superficie coperta	86.60 m <sup>2</sup>
Volume stimato	-
Livello di danno sismico	DANNO LEGGERO
Danni materiali o degrado complementare	-
Tipologia semplificata	Cappella
Tipologia strutturale verticale	Cemento armato
Numero Loculi	-

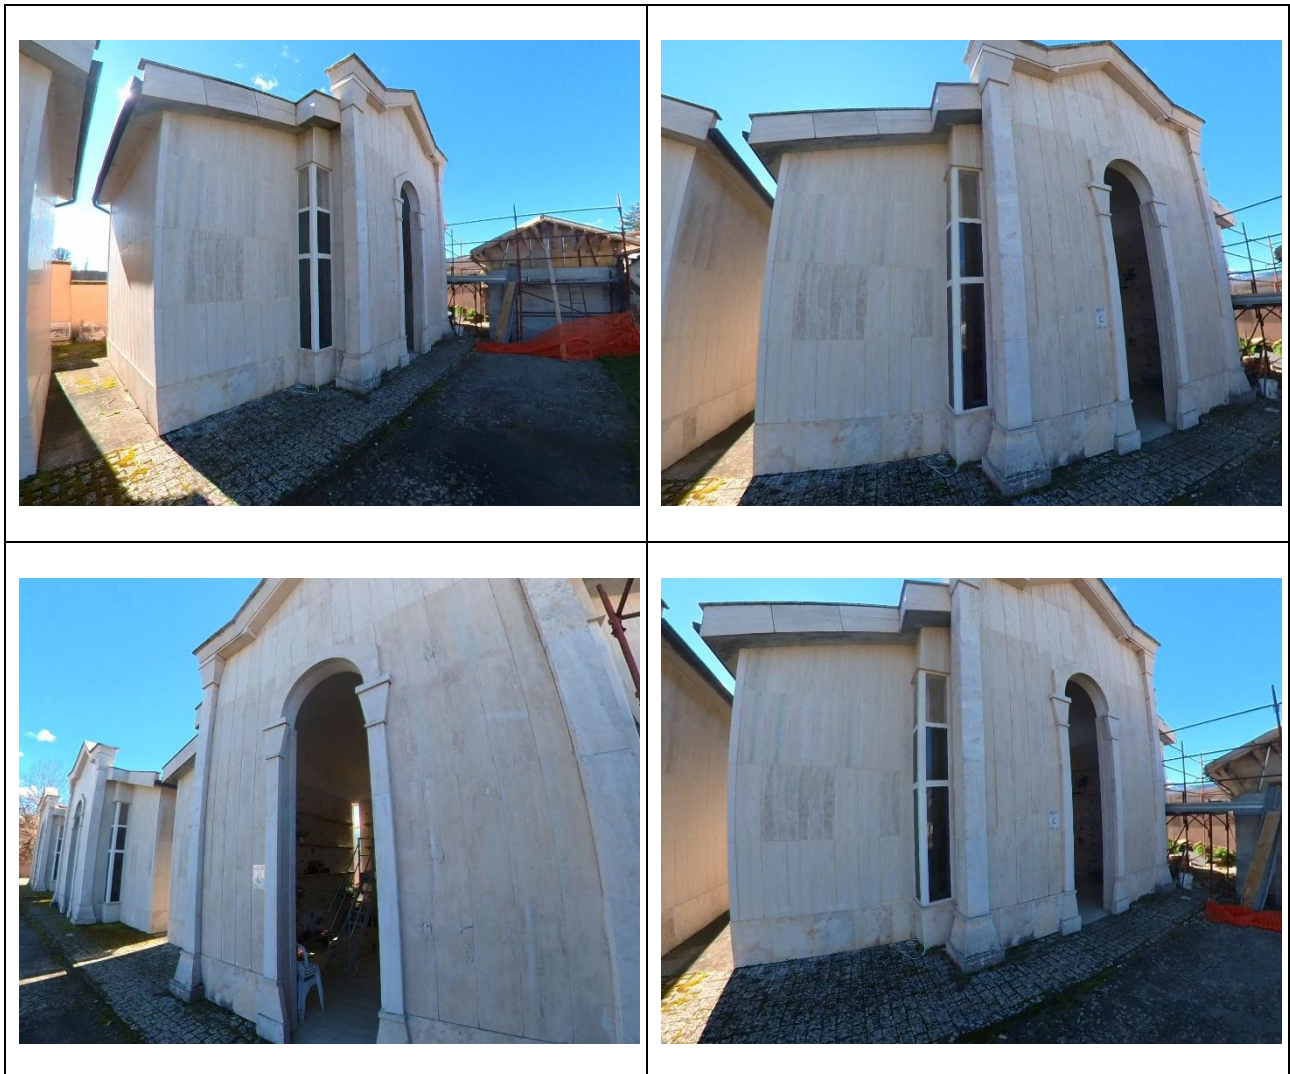
SCHEDA CAPPELLA CENSITA AL NUMERO “blocco locali C”

N. “blocco locali C”	
Superficie stimata in pianta	85.00 m <sup>2</sup>
Superficie coperta	86.60 m <sup>2</sup>
Volume stimato	-
Livello di danno sismico	NESSUN DANNO
Danni materiali o degrado complementare	-
Tipologia semplificata	Cappella
Tipologia strutturale verticale	Cemento armato
Numero Loculi	-
