**SCHEDA VALUTAZIONE GTS**  
**MESSA IN SICUREZZA TEMPORANEA POST-SISMA DI MANUFATTI EDILIZI**

## RELAZIONE TECNICA ALLEGATA AL VERBALE GTS DEL 14.06.2017

### FRAZIONE: CAPRICCHIA (zona rossa)

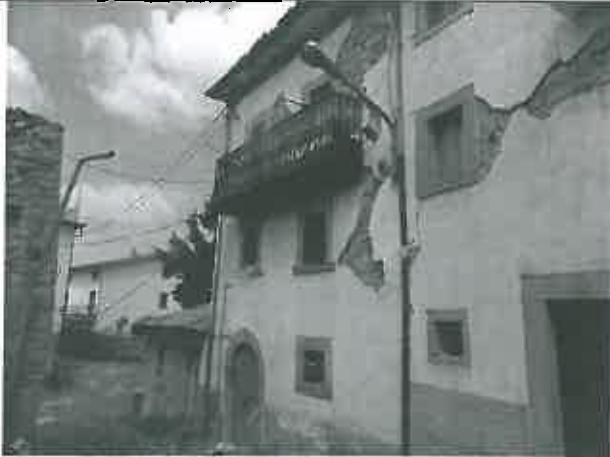
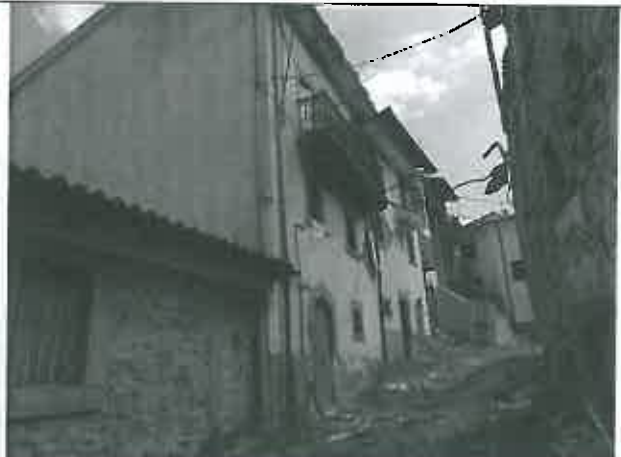
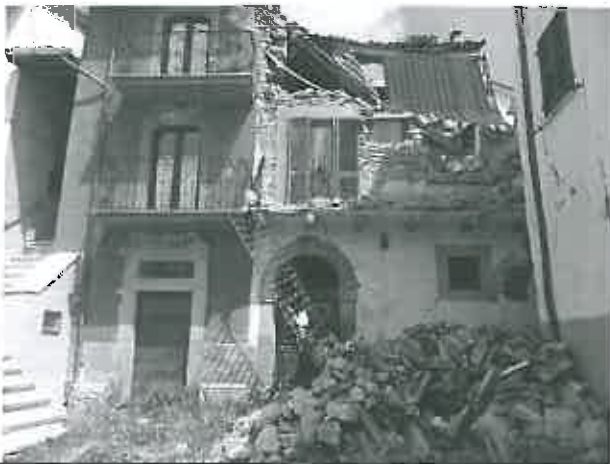
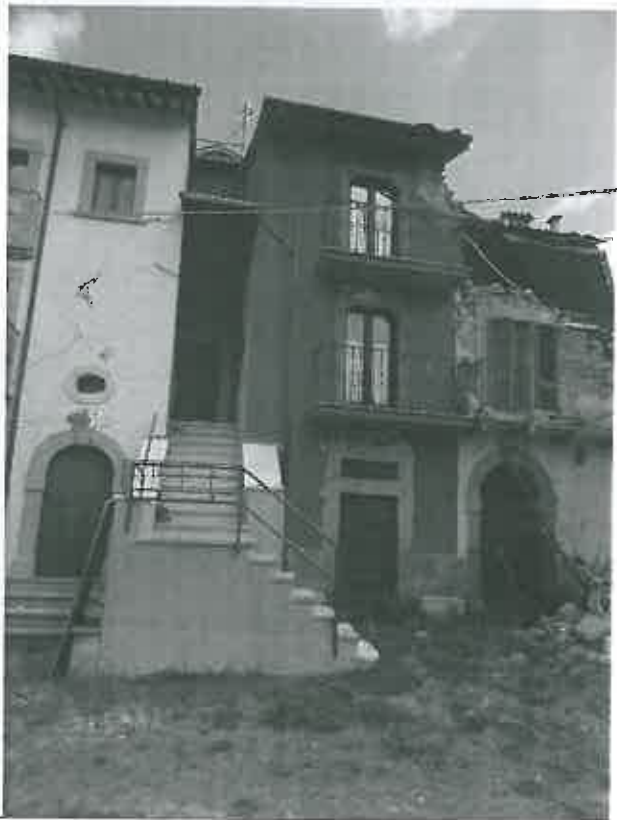
12

particella n. 24, avente destinazione non residenziale costituito da un unico piano fuori terra, con strutture verticali portanti in muratura e tetto in legno; perimetralmente presenta un quadro fessurativo diffuso e per quanto è possibile rilevare risulta che abbia un muro perimetrale in comune con l'adiacente fabbricato (p.lla 27);

particella n. 27, civico 37A, avente destinazione residenziale costituito da n. tre piani, con strutture verticali portanti in muratura e tetto in c.a.; perimetralmente presenta un quadro fessurativo diffuso e per quanto è possibile rilevare risulta che abbia un muro perimetrale in comune con l'adiacente fabbricato (p.lla 26); l'edificio presenta lesioni da ribaltamento di facciata in atto nonché crolli rilevanti a carico della muratura opposta a quella del fronte strada;

particella n. 26, civico 37, avente destinazione residenziale costituito da n. tre piani, con strutture verticali portanti in muratura e tetto in c.a.; perimetralmente presenta un quadro fessurativo diffuso e per quanto è possibile rilevare risulta che abbia un muro perimetrale in comune con gli adiacenti fabbricati (p.lle 27 e 30); l'edificio presenta lesioni da ribaltamento di facciata in atto con creazione di un cuneo nella cantonata di valle opposta al fronte strada;

particella n. 30, civico 34, avente destinazione residenziale costituito da n. tre piani, con strutture verticali portanti in muratura e tetto in legno; perimetralmente presenta un quadro fessurativo diffuso e per quanto è possibile rilevare risulta che abbia un muro perimetrale in comune con gli adiacenti fabbricati (p.lle 26 e 32); l'edificio presenta lesioni da ribaltamento di facciata in atto, spanciamenti della muratura e lesioni ad "X" diffuse;

particella n. 32, civico 33A, avente destinazione residenziale costituito da n. tre piani, con strutture verticali portanti in muratura e tetto in c.a.; perimetralmente presenta un quadro fessurativo diffuso e per quanto è possibile rilevare risulta che abbia un muro perimetrale in comune con gli adiacenti fabbricati (p.lle 30 e 198); l'edificio presenta lesioni da ribaltamento di facciata in atto nonché crolli parziali della muratura;

particella n. 198, avente destinazione residenziale costituito da n. due piani, con strutture verticali portanti in muratura; perimetralmente presenta un quadro fessurativo diffuso e per quanto è possibile rilevare risulta che abbia un muro perimetrale in comune con l'adiacente fabbricato (p.lla 32); l'edificio presenta lesioni da ribaltamento di facciata in atto;

attesa la minaccia per la pubblica incolumità costituita dallo stato di fatiscenza, con incipiente pericolo di crollo, degli edifici costituenti l'aggregato, si propone la demolizione totale degli stessi con relativa rimozione delle macerie.

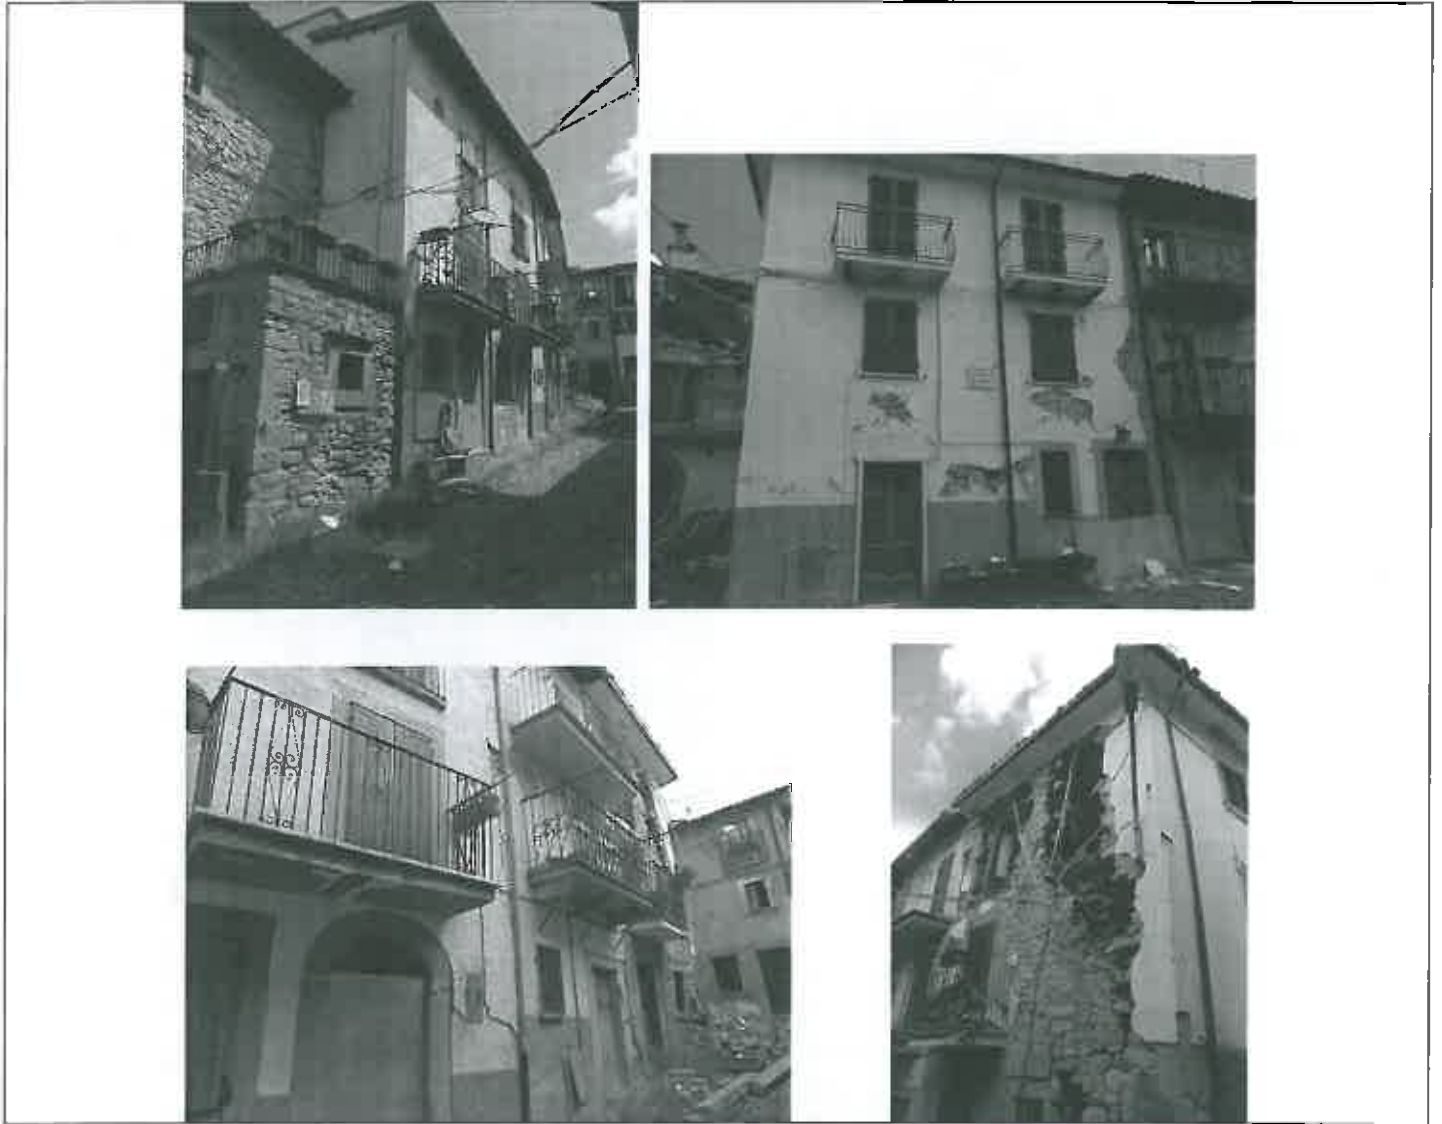
13

particella n. 149, civico 30 A, avente destinazione residenziale costituito da n. tre piani, con strutture verticali portanti in muratura e tetto in c.a.; perimetralmente presenta un quadro fessurativo diffuso e per quanto è possibile rilevare risulta che abbia i muri perimetrali in comune con gli adiacenti fabbricati (p.lle 149 e 150); si rileva la creazione di un cuneo d'angolo ed espulsione di muratura;

particella n. 150, civici 29 e 30, avente destinazione residenziale costituito da n. tre piani, con strutture verticali portanti in muratura e tetto in c.a.; perimetralmente presenta un quadro fessurativo diffuso e per quanto è possibile rilevare risulta che abbia i muri perimetrali in comune con gli adiacenti fabbricati (p.lle 149 e 151); si rilevano altresì spanciammenti nella muratura;

particella n. 151, costituito da tre fabbricati distinti dai civici 27c, 27b e 27A, avente destinazione residenziale costituito da n. tre piani, con strutture verticali portanti in muratura e tetto in legno; perimetralmente presenta un quadro fessurativo diffuso e per quanto è possibile rilevare risulta che abbia i muri perimetrali in comune con gli adiacenti fabbricati (p.lle 150 e 152); si rilevano altresì spanciammenti nella muratura;

particella n. 152, civici 27 e 28A, avente destinazione residenziale costituito da n. tre piani, con strutture verticali portanti in muratura e tetto in c.a.; perimetralmente presenta un quadro fessurativo diffuso e per quanto è possibile rilevare risulta che abbia i muri perimetrali in comune con l'adiacente fabbricato (p.lla 151); si rilevano altresì spanciammenti nella muratura, crolli parziali: l'edificio risulta in incipiente pericolo di crollo;

particella n. 148, avente destinazione residenziale costituito da n. tre piani, con strutture verticali portanti in muratura; perimetralmente presenta un quadro fessurativo diffuso e per quanto è possibile rilevare risulta che abbia i muri perimetrali in comune con gli adiacenti fabbricati (p.lle 149 e 150); si rilevano altresì spanciammenti nella muratura ed espulsione di materiale.

Attesa la minaccia per la pubblica incolumità costituita dallo stato di fatiscenza con incipiente pericolo di crollo, degli edifici costituenti l'aggregato attenzionato, si propone la demolizione totale con rimozione delle macerie degli stessi.

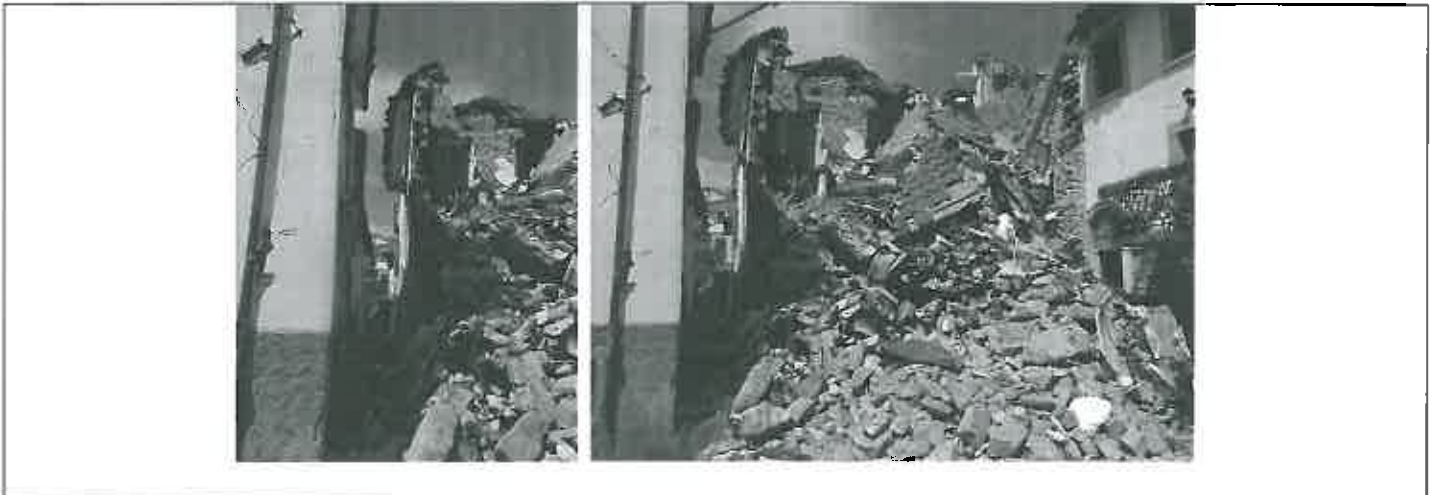
14

particella n. 46, avente destinazione residenziale costituito da n. tre piani, con strutture verticali portanti in muratura e copertura in legno; l'immobile risulta crollato per buona parte in tutte le sue connessioni strutturali;

particella n. 37 e 38 fabbricati con destinazioni residenziali, costituito da n. due/tre piani, con strutture verticali portanti in muratura; l'apparecchiatura muraria presenta un quadro fessurativo diffuso;

Attesa la minaccia per la pubblica incolumità costituita dallo stato di fatiscenza, con incipiente pericolo di crollo, degli edifici costituenti l'aggregato, si propone la demolizione totale degli stessi con relativa rimozione delle macerie.

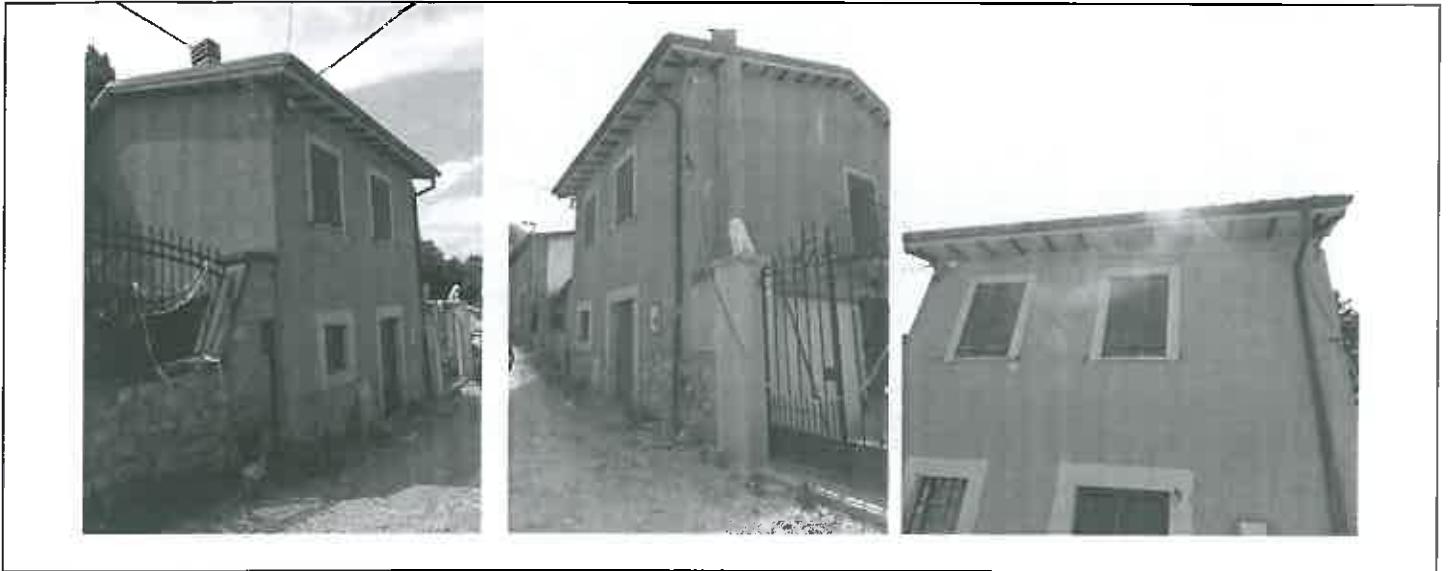
15

particella n. 251, avente destinazione residenziale costituito da n. due piani, con strutture verticali portanti in muratura con copertura in latero cemento; l'apparecchiatura muraria presenta un quadro fessurativo grave diffuso e per quanto è possibile rilevare risulta che abbia i muri perimetrali in comune con l'adiacente pertinenza(p.lla 245);

particella n. 245, avente destinazione residenziale (pertinenza della p.lla 251) costituito da strutture verticali portanti in muratura e copertura in laterocemento; l'edificio avente soltanto il piano terra, risulta avere un quadro fessurativo diffuso sull'intera apparecchiatura muraria;

Attesa la minaccia per la pubblica incolumità costituita dallo stato di fatiscenza con incipiente pericolo di crollo, dell'edificio, si propone la demolizione totale con rimozione delle macerie.

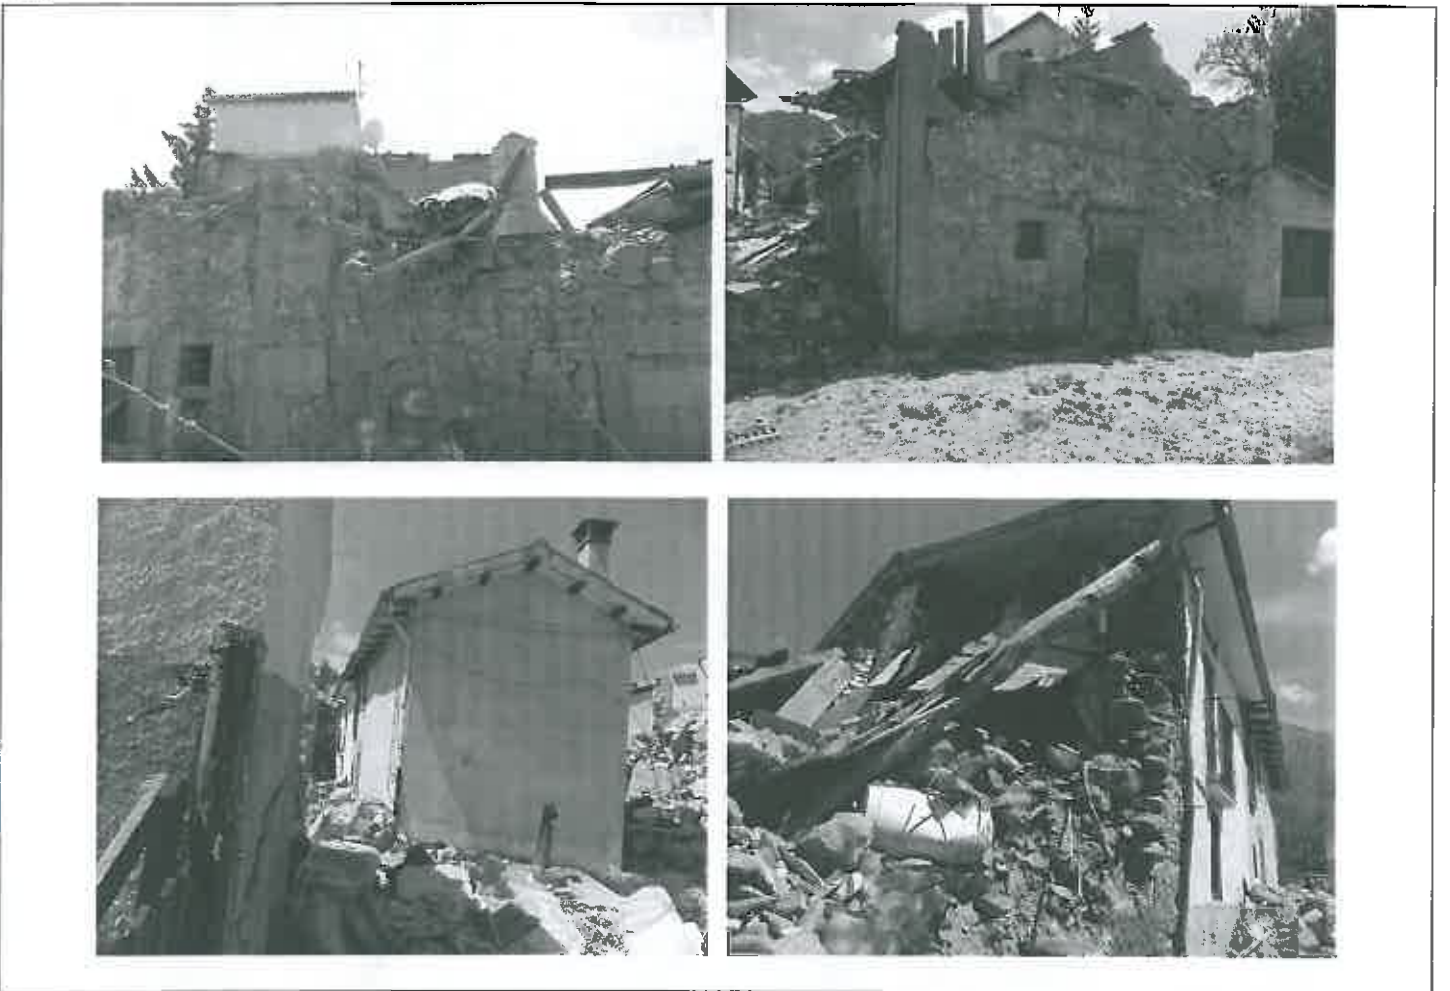
16

particella n. 103, avente destinazione non residenziale (rurale), con strutture verticali portanti in muratura e tetto in legno.; l'edificio risulta essere parzialmente crollato, ad oggi con il solo piano terra, e per quanto è possibile rilevare risulta che abbia i muri perimetrali in comune con gli adiacenti fabbricati (p.lle 105 -106 - 104);

particella n. 104, avente destinazione non residenziale (magazzino) costituito da unico piano terra, con strutture verticali portanti in muratura e tetto in legno.; l'edificio presenta presenta un quadro fessurativo diffuso, in incipiente pericolo di crollo, e per quanto è possibile rilevare risulta che abbia i muri perimetrali in comune con gli adiacenti fabbricati (p.lle106- 103);

particella n. 105, avente destinazione non residenziale (rurale), con strutture verticali portanti in muratura e tetto in legno.; l'edificio risulta essere parzialmente crollato, ad oggi con il solo piano terra, e per quanto è possibile rilevare risulta che abbia i muri perimetrali in comune con gli adiacenti fabbricati (p.lle 103 -106 - 108);

particella n. 106, avente destinazione residenziale costituito da n. tre piani, con strutture verticali portanti in muratura e tetto in c.a.; l'edificio presenta in facciata un grave quadro fessurativo diffuso, con espulsioni di materiale, in incipiente pericolo di crollo, e per quanto è possibile rilevare risulta che abbia i muri perimetrali in comune con gli adiacenti fabbricati (p.lle108 -105);

particella n. 108, (civico 4°) avente destinazione non residenziale (rurale) costituito da n. due piani, con strutture verticali portanti in muratura con copertura parte in laterocemento e parte in legno; l'edificio risulta parzialmente crollato, il medesimo perimetralmente presenta un quadro fessurativo diffuso, in incipiente pericolo di crollo, e per quanto è possibile rilevare risulta che abbia i muri perimetrali in comune con gli adiacenti fabbricati (p.lle 105 -106);

Attesa la minaccia per la pubblica incolumità costituita dallo stato di fatiscenza con incipiente pericolo di crollo, dell'edificio, si propone la demolizione totale con rimozione delle macerie.

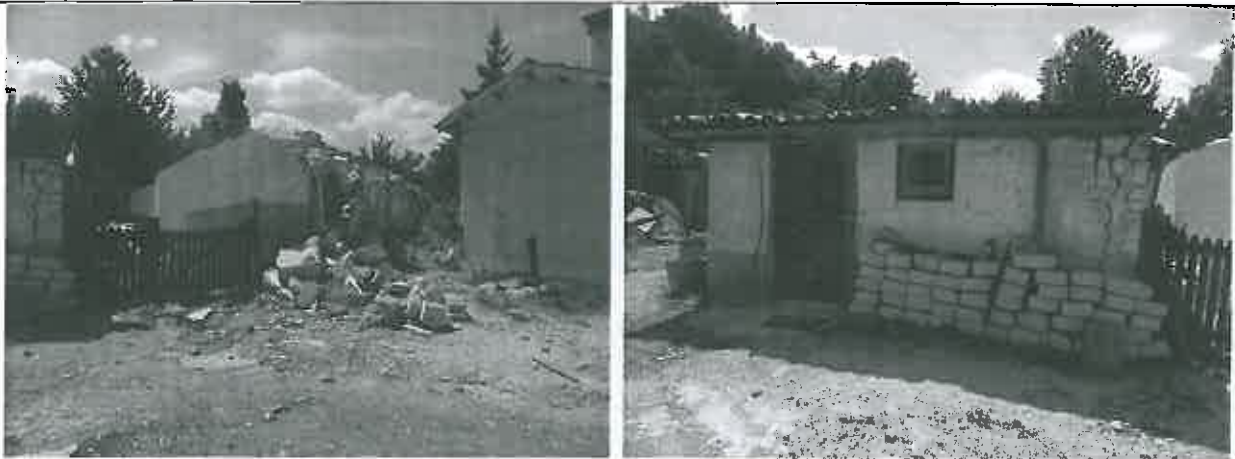
17

particella n. 110, fabbricato demolito interamente dal corpo dei VVF ;

particella n. 111, fabbricato demolito in parte dal corpo dei VVF, sono visibili parti di paramenti murari verticali prospicienti su strada soggette ad ulteriori demolizioni;

particella n. 115, avente destinazione non residenziale (magazzino), con strutture verticali portanti in muratura e tetto in legno; l'edificio con unico piano terra risulta avere un grave quadro fessurativo in facciata.

Attesa la minaccia per la pubblica incolumità costituita dallo stato di fatiscenza, con incipiente pericolo di crollo, degli edifici costituenti l'aggregato, si propone la demolizione totale degli stessi con relativa rimozione delle macerie.

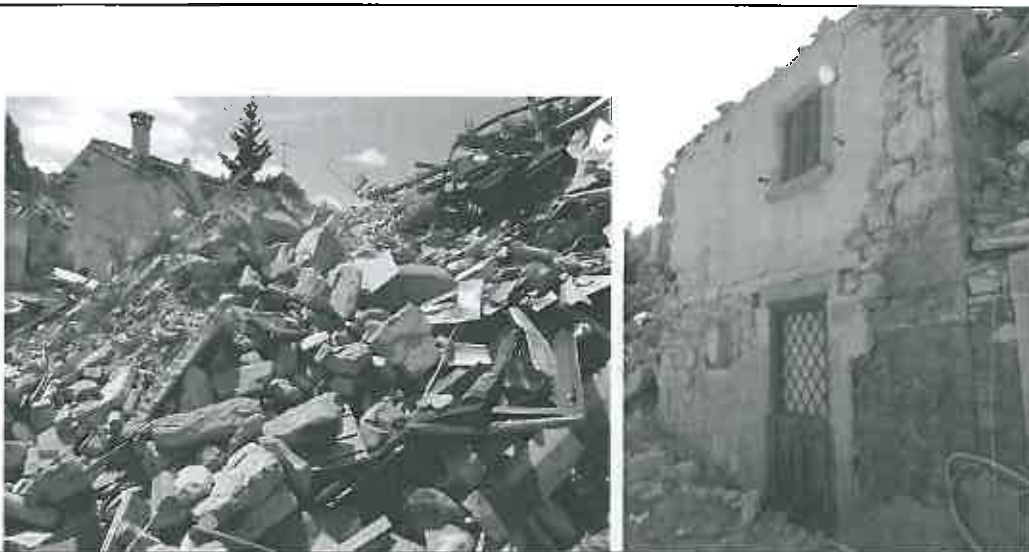
18

particella n. 100, avente destinazione residenziale, risulta completamente crollato;

particelle n. 101, avente destinazione residenziale con strutture verticali portanti in muratura con copertura in legno; l'edificio risulta parzialmente crollato;

particelle n. 102, avente destinazione residenziale, risulta completamente crollato;

Attesa la minaccia per la pubblica incolumità costituita dallo stato di fatiscenza, con incipiente pericolo di crollo, degli edifici costituenti l'aggregato, si propone la demolizione totale degli stessi con relativa rimozione delle macerie.

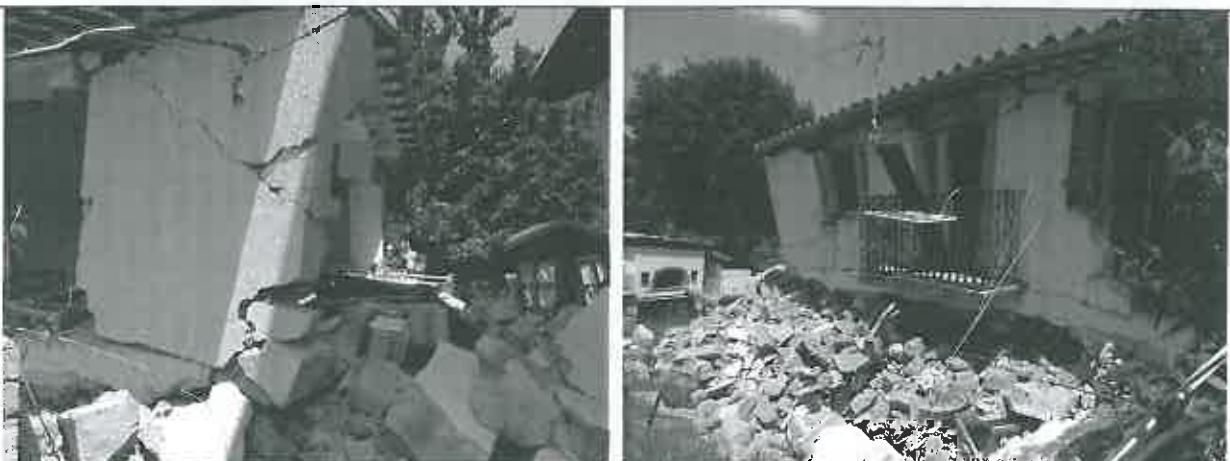
19

Trattasi di edifici isolato identificato nel NCEU del Comune di Amatrice al Foglio 99 con la particella 76, avente destinazione residenziale, crollato: si propone la frantumazione della macerie costituite da macroelementi con successiva rimozione delle macerie.

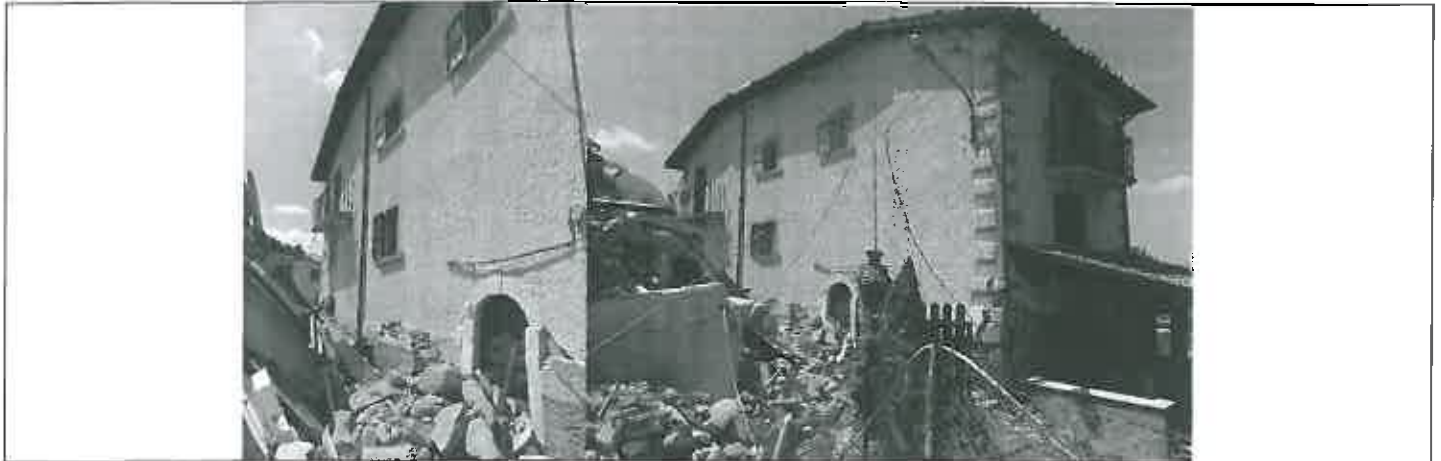
20

particella n. 78, avente destinazione residenziale, civico 14, costituito da n. tre piani, con strutture verticali portanti in muratura e tetto in legno; l'edificio presenta un cinematismo di ribaltamento della facciata in atto e perimetralmente presenta un quadro fessurativo diffuso, in incipiente pericolo di crollo, e per quanto è possibile rilevare risulta che abbia i muri perimetrali in comune con l'adiacente fabbricato (p.lla 79); L'edificio presenta, altresì, espulsione di materiale ed atteso il grave cinematismo di ribaltamento in atto risulta in incipiente pericolo di crollo;

particella n. 79, avente destinazione residenziale, civico 14, costituito da n. tre piani, con strutture verticali portanti in muratura e tetto in legno; l'edificio presenta un cinematismo di ribaltamento della facciata in atto e perimetralmente presenta un quadro fessurativo diffuso, in incipiente pericolo di crollo, e per quanto è possibile rilevare risulta che abbia i muri perimetrali in comune con l'adiacente fabbricato (p.lla 78); L'edificio presenta, altresì, espulsione di materiale e lesioni passanti;

particella 80: edificio rurale totalmente crollato: si propone la era rimozione delle macerie.

Attesa la minaccia per la pubblica incolumità costituita dallo stato di fatiscenza con incipiente pericolo di crollo, degli edifici costituenti l'aggregato attenzionato, si propone la demolizione totale con rimozione delle macerie degli stessi.

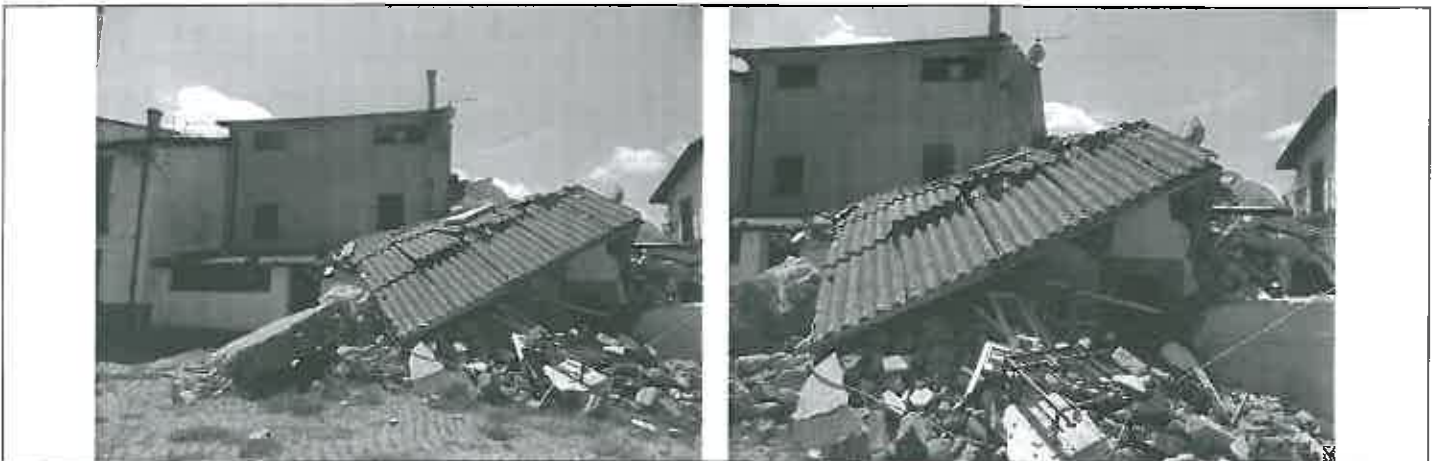
21

Trattasi di edifici uniti in aggregato identificati nel NCEU del Comune di Amatrice al Foglio 99 con le particelle n. 92 e n. 94: gli edifici risulta totalmente crollati e pertanto se ne propone la mera rimozione delle macerie.

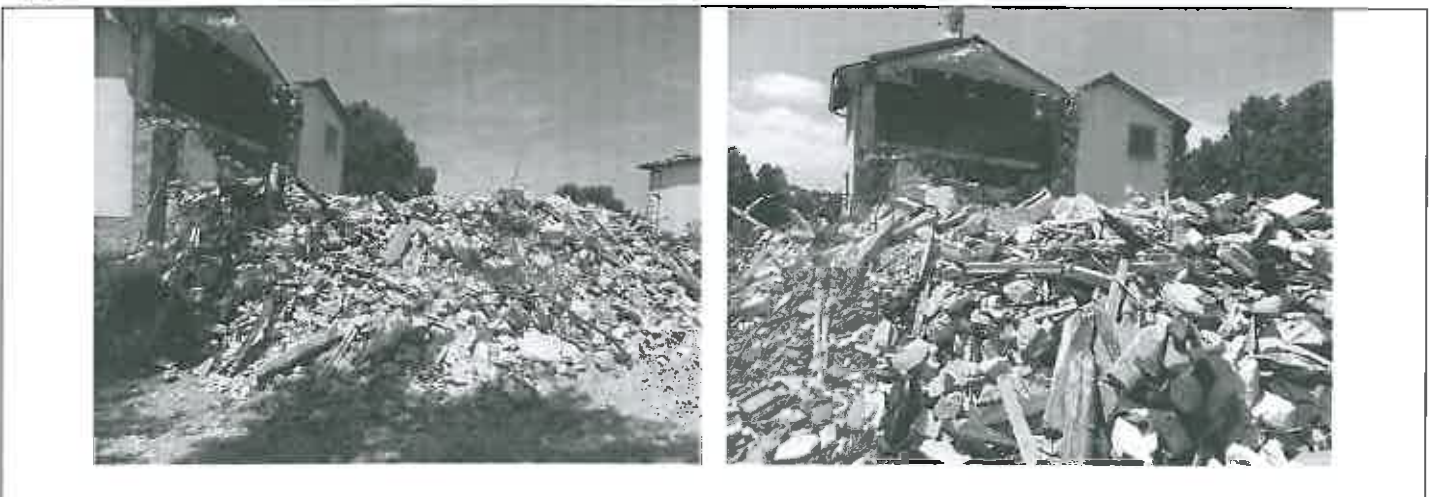
22

Trattasi di edifici isolato identificato nel NCEU del Comune di Amatrice al Foglio 99 con la particella 73, crollato a seguito dei noti eventi tellurici ed il cui tetto, crollato per intero è stato oggetto di frantumazione con ordinanza sindacale: si propone la mera rimozione delle macerie.
