**SCHEDA VALUTAZIONE GTS "ampliato"
MESSA IN SICUREZZA TEMPORANEA POST-SISMICA DI MANUFATTI EDILIZI**

PROVINCIA RIETI	COMUNE AMATRICE
LOCALITÀ (Frazione, Centri abitato o Zona) CAPRICCHIA	Num.
INDIRIZZO	
DATI CATASTALI	
Foglio 99	Mappa
Particella VARIE	ID Aggregato (Prot. Civile)

RELAZIONE TECNICA ALLEGATA AL VERBALE GTS DEL 17.05.2017

FRAZIONE: CAPRICCHIA (zona rossa)

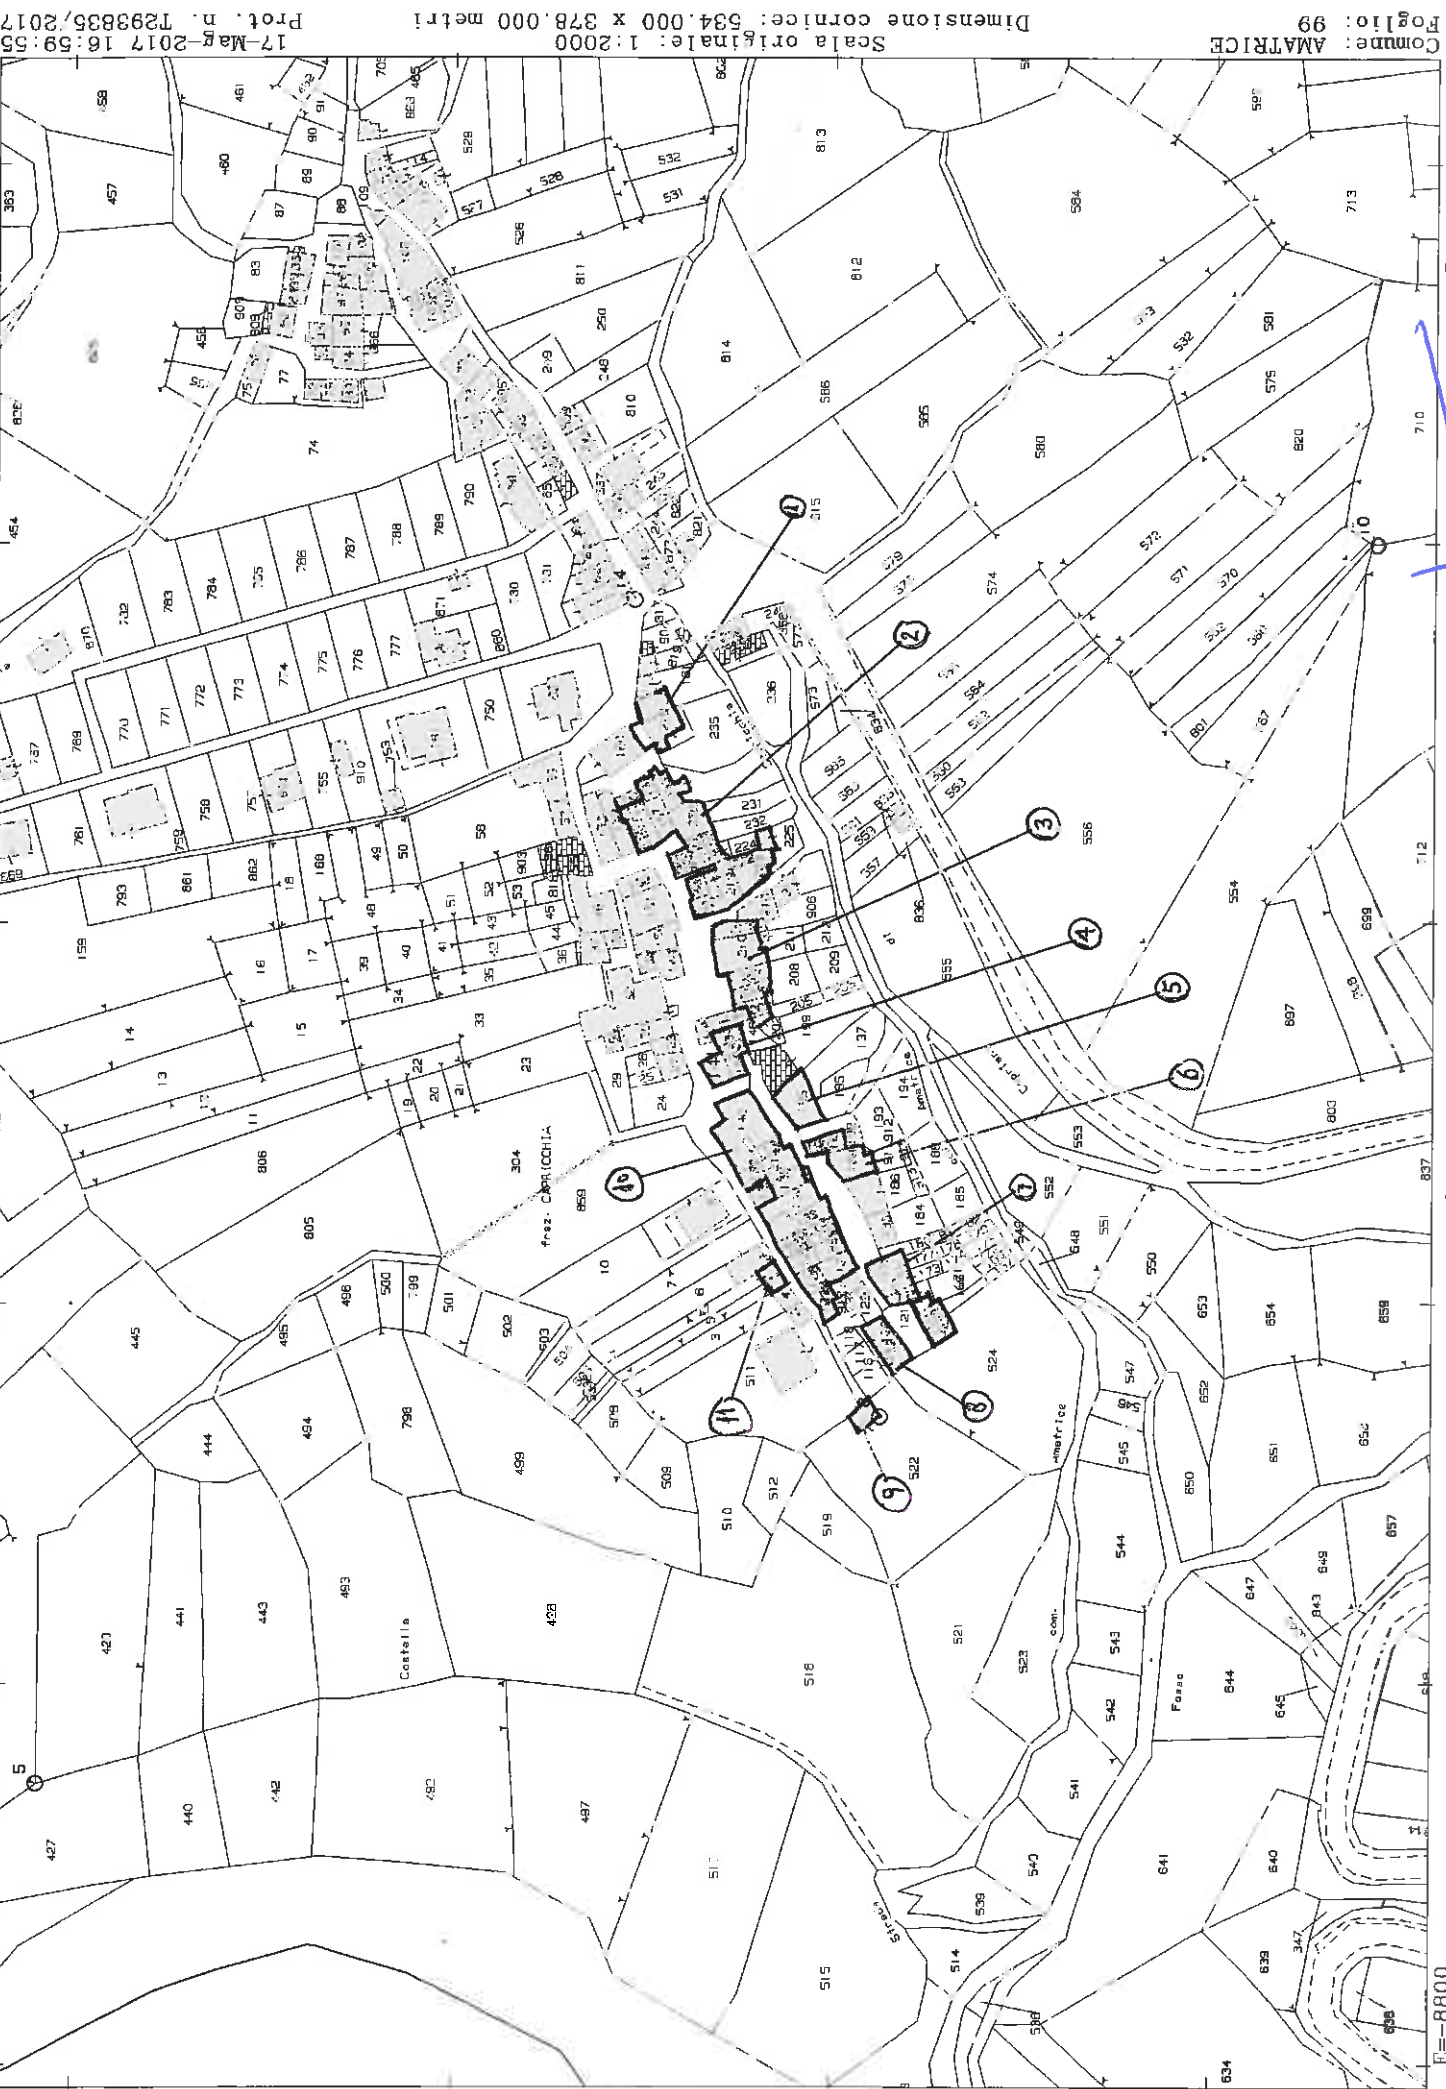
E=8800

CAPRICCHIA

1 Particella: 141

Comune: AMATRICE
Foglio: 99

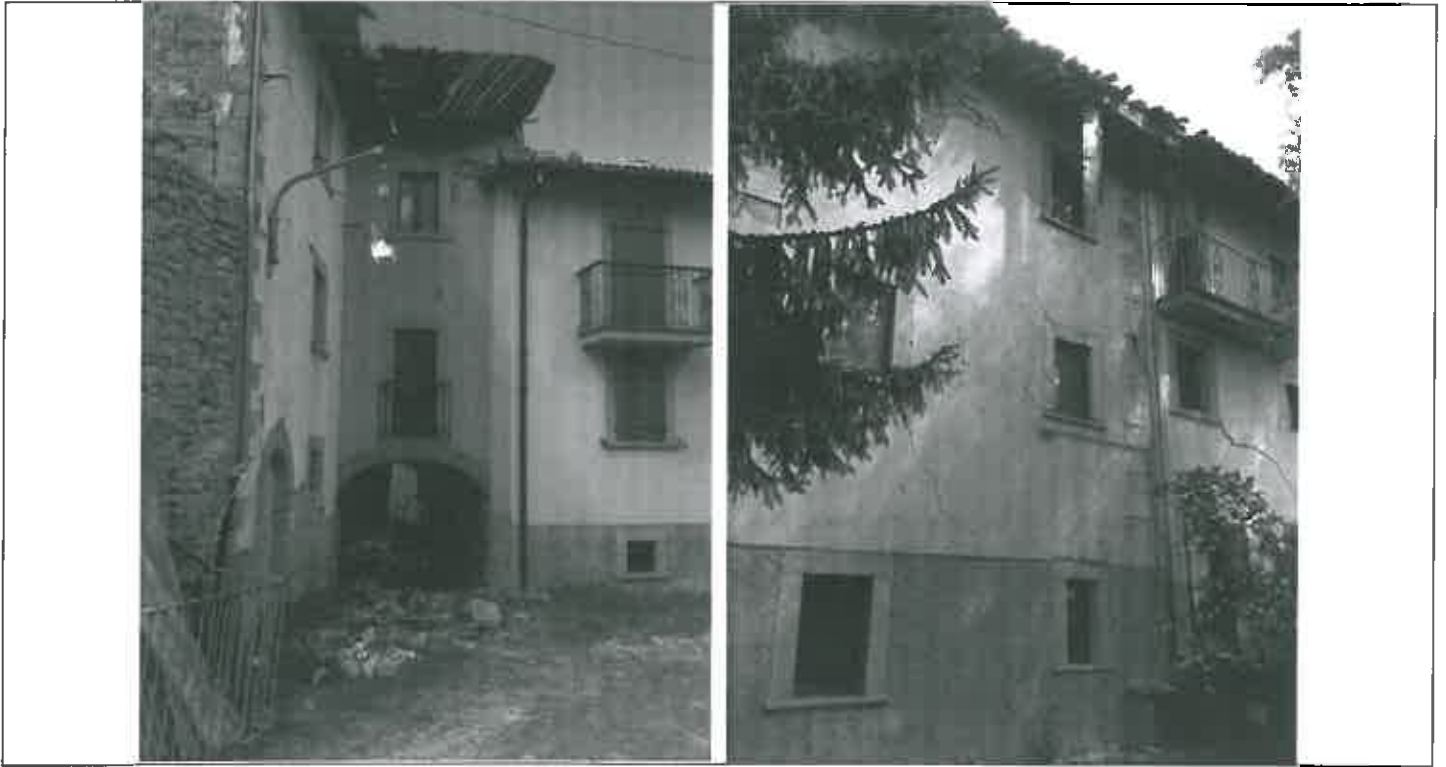
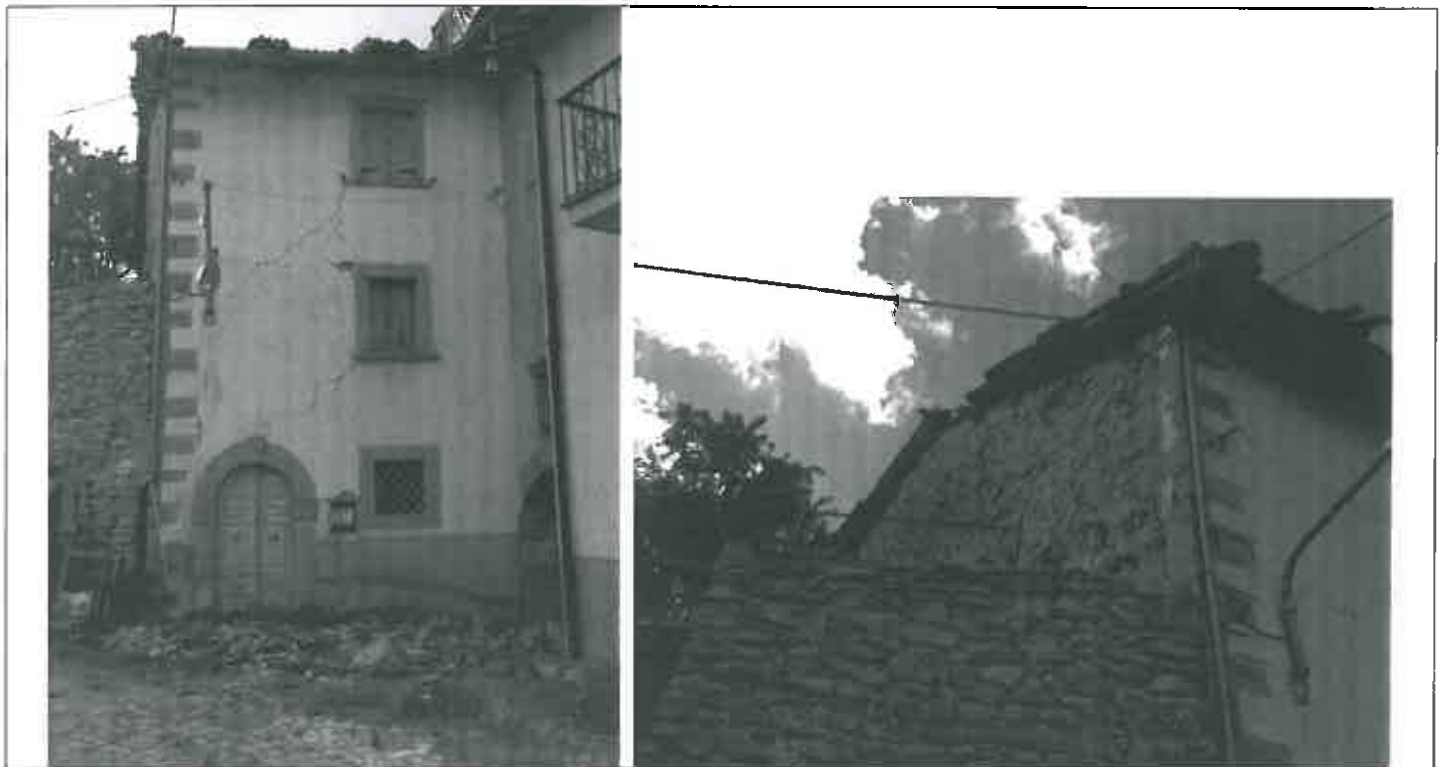
AGGREGATO 1

Trattasi di edifici uniti in aggregato identificati nel NCEU del Comune di Amatrice al Foglio 99 con le seguenti particelle:

particella n. 218, avente destinazione residenziale costituito da n. tre piani, con strutture verticali portanti in muratura e tetto in legno; perimetralmente presenta un quadro fessurativo diffuso e per quanto è possibile rilevare risulta che abbia un muro perimetrale in comune con l'adiacente fabbricato (p.lla 160);

particella n. 161 civico 80, avente destinazione residenziale costituito da n. tre piani, con strutture verticali portanti in muratura e tetto in legno; perimetralmente presenta un quadro fessurativo diffuso e per quanto è possibile rilevare risulta che abbia un muro perimetrale in comune con l'adiacente fabbricato (p.lla 218);

attesa la minaccia per la pubblica incolumità costituita dallo stato di fatiscenza, con incipiente pericolo di crollo, degli edifici costituenti l'aggregato, si propone la demolizione totale degli stessi con relativa rimozione delle macerie. Si prescrive, per quanto possibile, di conservare il muro in comune tra la particella 218 e la particella 160 e di conservare, altresì, la volta a botte costituente il sottopassaggio della viabilità pubblica, quale ulteriore sostegno del muro perimetrale dianzi citato.

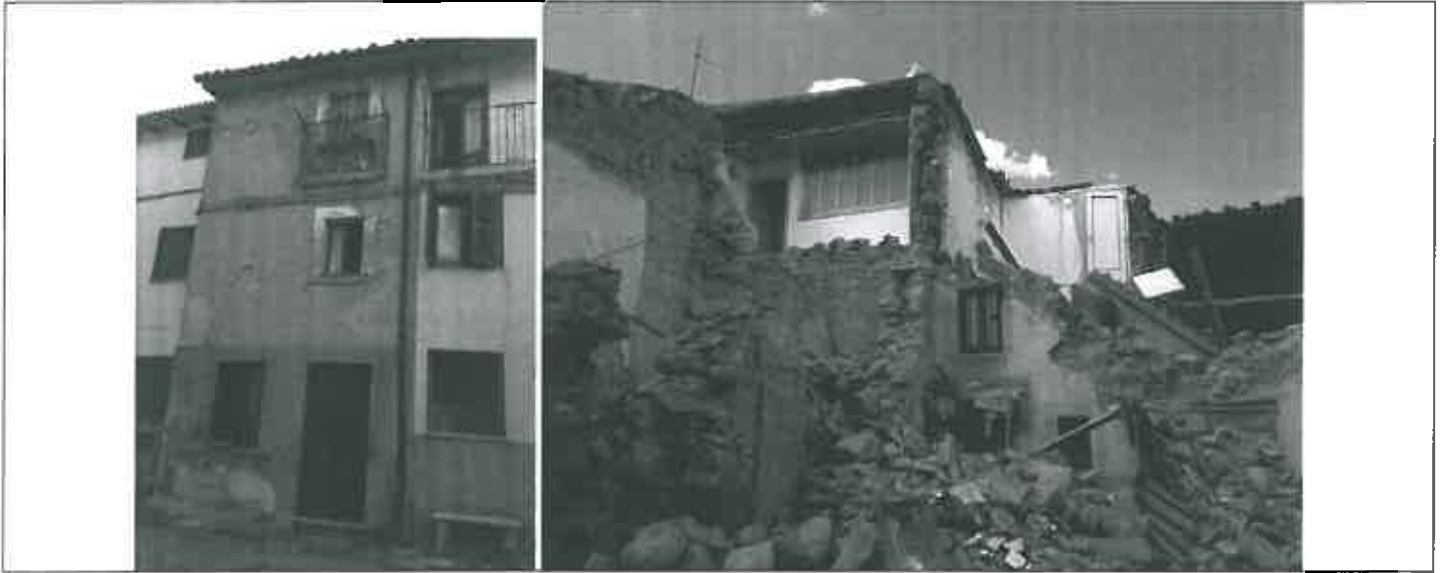
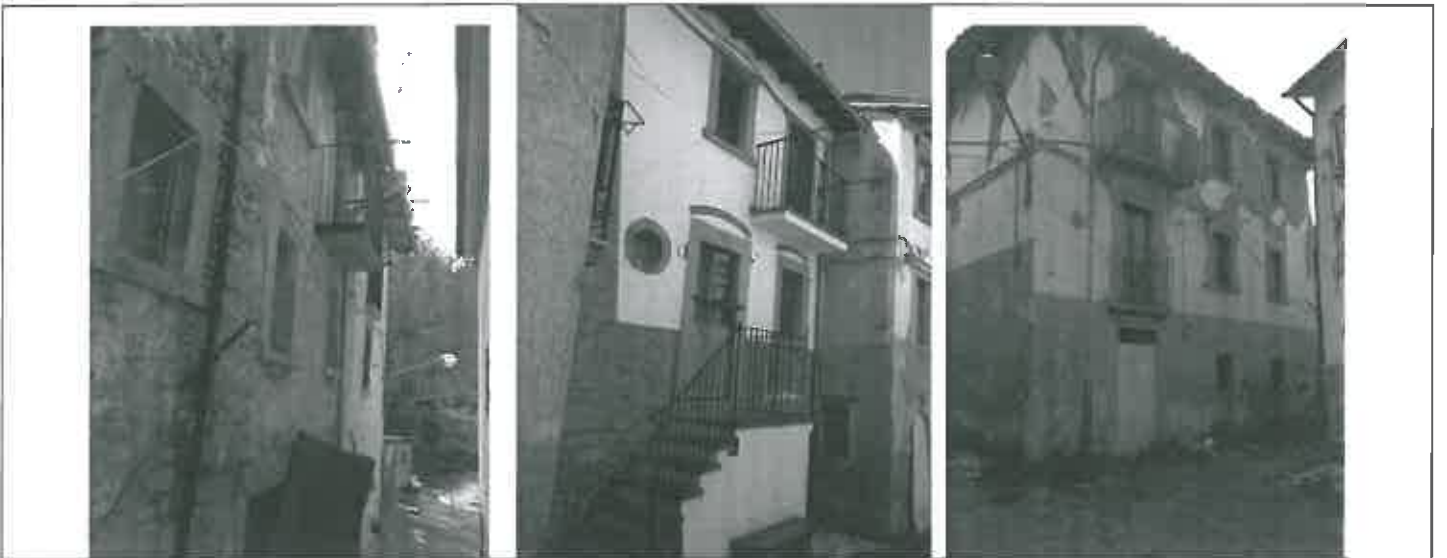
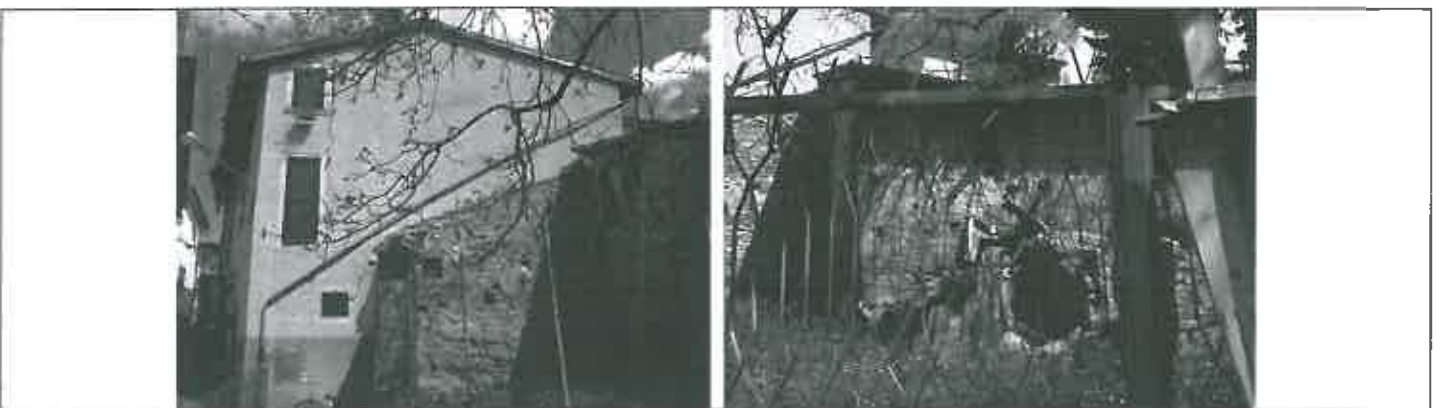
AGGREGATO 2

particella n. 233, avente destinazione residenziale costituito da n. due piani, con strutture verticali portanti in muratura e tetto in legno; perimetralmente presenta un quadro fessurativo diffuso e per quanto è possibile rilevare risulta che abbia i muri perimetrali in comune con gli adiacenti fabbricati (p.lle 156, 157 e 230);

particella n. 158, avente destinazione non residenziale (magazzino) costituito da strutture verticali portanti in muratura; l'edificio risulta crollato quasi per intero e per quanto è possibile rilevare risulta che abbia i muri perimetrali in comune con gli adiacenti fabbricati (p.lle 156, 157 e 233);

particella n. 230, (civico 74 a) avente destinazione residenziale costituito da n. tre piani, con strutture verticali portanti in muratura e tetto in c.a.; perimetralmente presenta un quadro fessurativo diffuso con espulsione di materiale lapideo, e per quanto è possibile rilevare risulta che abbia i muri perimetrali in comune con gli adiacenti fabbricati (p.lle 233, 157 e 229);

particella n. 229, (civico 74) avente destinazione residenziale costituito da n. tre piani, con strutture verticali portanti in muratura e tetto in c.a.; perimetralmente presenta un quadro fessurativo diffuso con espulsione di materiale lapideo, e per quanto è possibile rilevare risulta che abbia i muri perimetrali in comune con gli adiacenti fabbricati (p.lle 230, 227 e 228);

particella n. 228, avente destinazione residenziale costituito da n. tre piani, con strutture verticali portanti in muratura e tetto in c.a.; perimetralmente presenta un quadro fessurativo diffuso, e per quanto è possibile rilevare risulta che abbia i muri perimetrali in comune con gli adiacenti fabbricati (p.lle 222, 226, 227 e 229);

Attesa la minaccia per la pubblica incolumità costituita dallo stato di fatiscenza con incipiente pericolo di crollo, dell'edificio, si propone la demolizione totale con rimozione delle macerie.

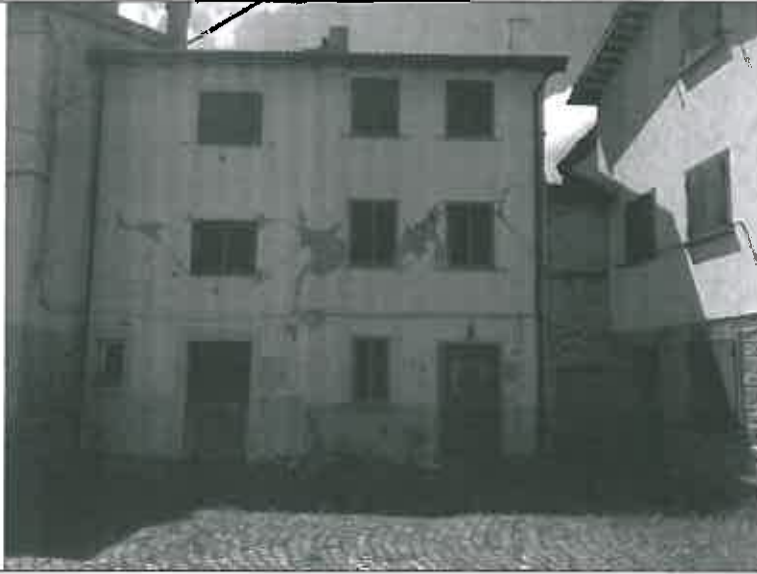
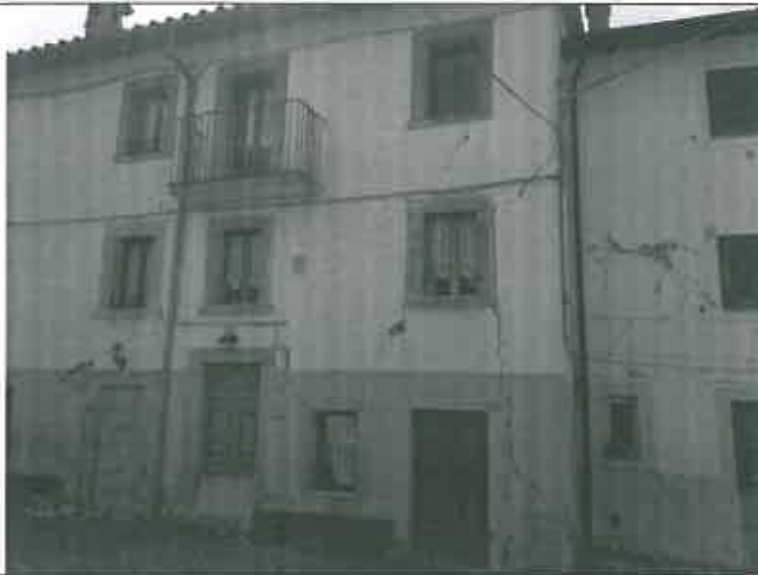
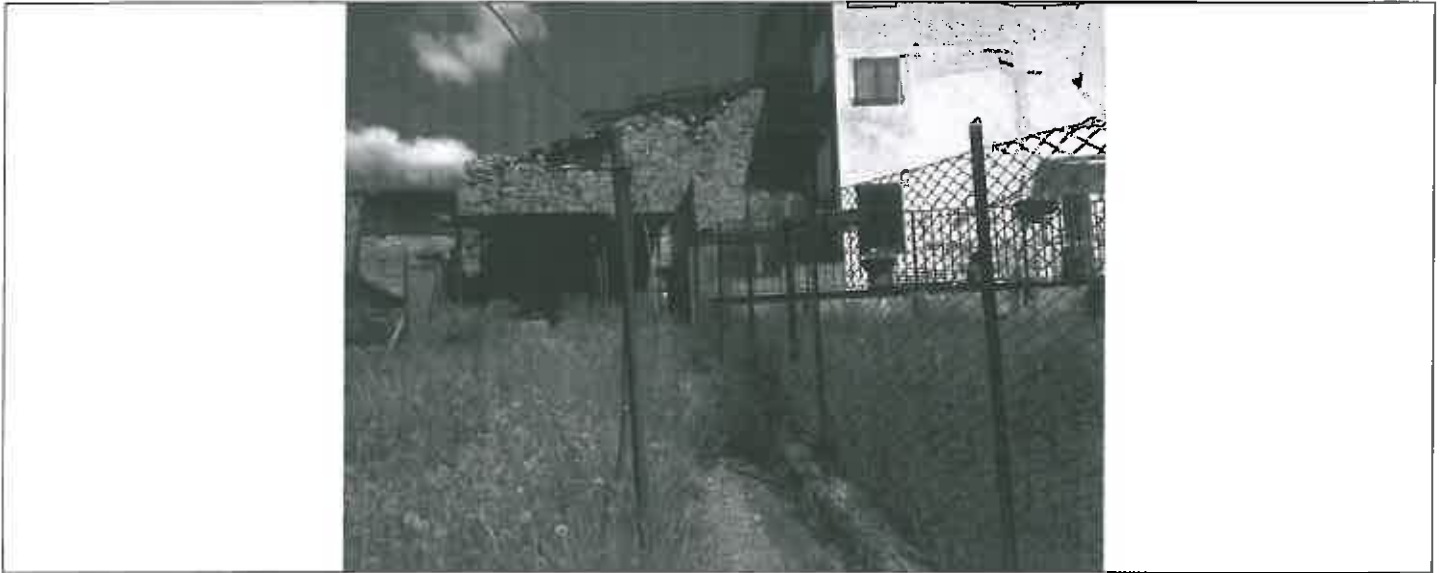
AGGREGATO 3

particella n. 213 (civico 66), avente destinazione residenziale costituito da n. tre piani, con strutture verticali portanti in muratura e tetto in c.a.; l'edificio presenta un cinematismo di ribaltamento della facciata in atto e perimetralmente presenta un quadro fessurativo diffuso, in incipiente pericolo di crollo, e per quanto è possibile rilevare risulta che abbia i muri perimetrali in comune con gli adiacenti fabbricati (p.lle 216 e 210);

particella n. 210 (civici 66 e 65), avente destinazione residenziale costituito da n. tre piani, con strutture verticali portanti in muratura e tetto in c.a.; l'edificio presenta un cinematismo di ribaltamento della facciata in atto e perimetralmente presenta un quadro fessurativo diffuso, in incipiente pericolo di crollo, e per quanto è possibile rilevare risulta che abbia i muri perimetrali in comune con gli adiacenti fabbricati (p.lle 213 e 207);

particella n. 207 (civico 64 a), avente destinazione residenziale costituito da n. tre piani, con strutture verticali portanti in muratura e tetto in c.a.; l'edificio presenta un cinematismo di ribaltamento della facciata in atto e perimetralmente presenta un quadro fessurativo diffuso, in incipiente pericolo di crollo, e per quanto è possibile rilevare risulta che abbia i muri perimetrali in comune con gli adiacenti fabbricati (p.lle 210 e 204);

particella n. 204 (civico 64), avente destinazione residenziale costituito da n. tre piani, con strutture verticali portanti in muratura e tetto in c.a.; l'edificio presenta un cinematismo di ribaltamento della facciata in atto e perimetralmente presenta un quadro fessurativo diffuso, in incipiente pericolo di crollo, e per quanto è possibile rilevare risulta che abbia i muri perimetrali in comune con gli adiacenti fabbricati (p.lle 207 e 203);

particella n. 203 (civico 63c), avente destinazione non residenziale (rurale) costituito da n. due piani, con strutture verticali portanti in muratura e tetto in legno; l'edificio presenta un cinematismo di ribaltamento della facciata in atto e risulta parzialmente crollato, il medesimo perimetralmente presenta un quadro fessurativo diffuso, in incipiente pericolo di crollo, e per quanto è possibile rilevare risulta che abbia i muri perimetrali in comune con gli adiacenti fabbricati (p.lle 204, 202 e 147);

particella n. 202, avente destinazione non residenziale (rurale) costituito da n. due piani, con strutture verticali portanti in muratura e tetto in legno; l'edificio risulta parzialmente crollato, il medesimo perimetralmente presenta un quadro fessurativo diffuso, in incipiente pericolo di crollo, e per quanto è possibile rilevare risulta che abbia un muro perimetrale in comune con l'adiacente fabbricato (p.lla 203);

Attesa la minaccia per la pubblica incolumità costituita dallo stato di fatiscenza con incipiente pericolo di crollo, dell'edificio, si propone la demolizione totale con rimozione delle macerie.

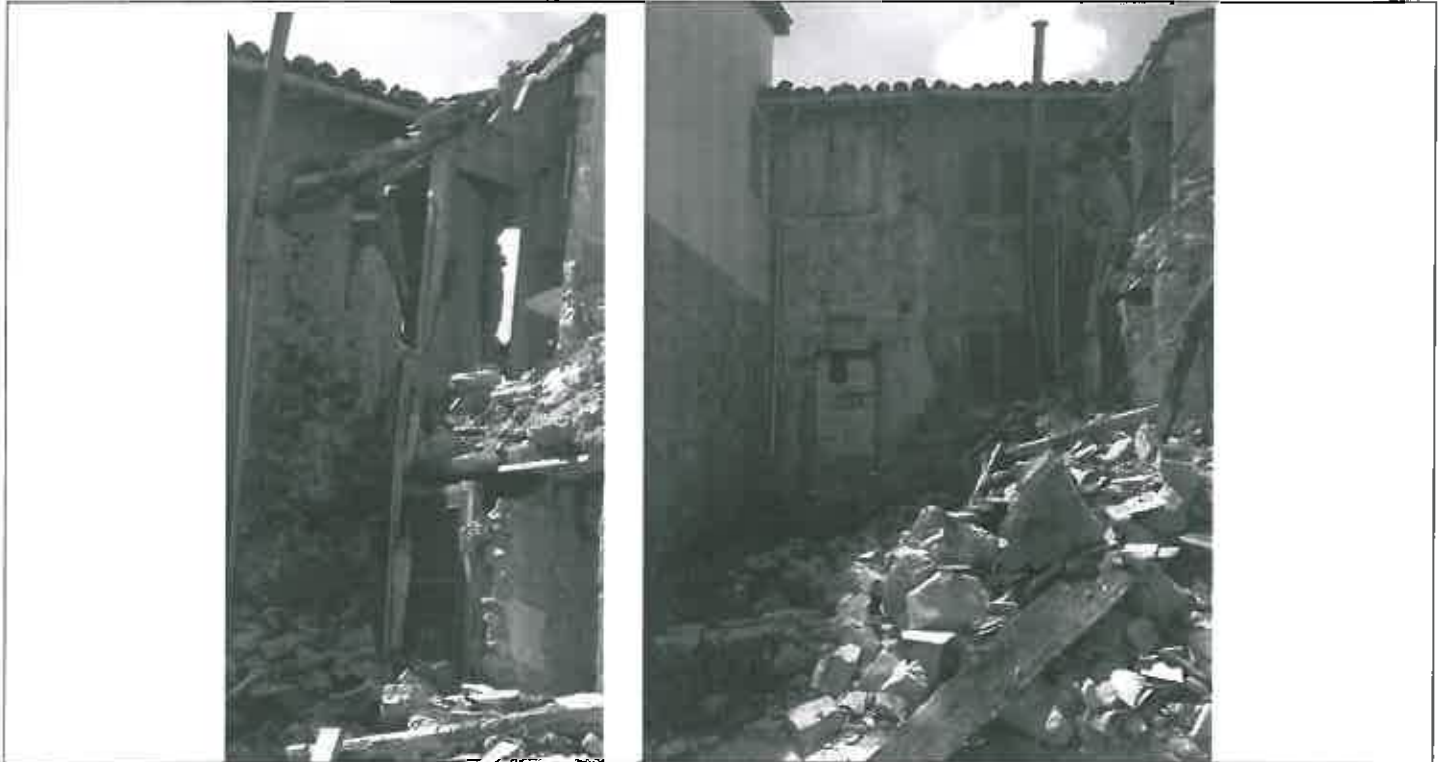
AGGREGATO 4

particella n. 141, civico 62E -62F, avente destinazione residenziale costituito da n. tre piani, con strutture verticali portanti in muratura e tetto in legno; l'edificio risulta parzialmente crollato;

particella n. 142, avente destinazione rurale costituito da n. tre piani, con strutture verticali portanti in muratura e tetto in legno; perimetralmente presenta un quadro fessurativo diffuso e per quanto è possibile rilevare risulta che abbia un muro perimetrale in comune con l'adiacente fabbricato identificato con la p.lla 1143; l'edificio presenta gravi lesioni con disassamento delle murature.

particella n. 143, avente destinazione residenziale costituito da n. tre piani, con strutture verticali portanti in muratura e tetto in legno; perimetralmente presenta un quadro fessurativo diffuso e per quanto è possibile rilevare risulta che abbia un muro perimetrale in comune con gli adiacenti fabbricati (p.lle 142 e 144); l'edificio risulta parzialmente crollato;

particella n. 144, avente destinazione residenziale costituito da n. tre piani, con strutture verticali portanti in muratura e tetto in legno; l'edificio risulta parzialmente crollato;

attesa la minaccia per la pubblica incolumità costituita dallo stato di fatiscenza, con incipiente pericolo di crollo, degli edifici costituenti l'aggregato, si propone la demolizione totale degli stessi con relativa rimozione delle macerie.

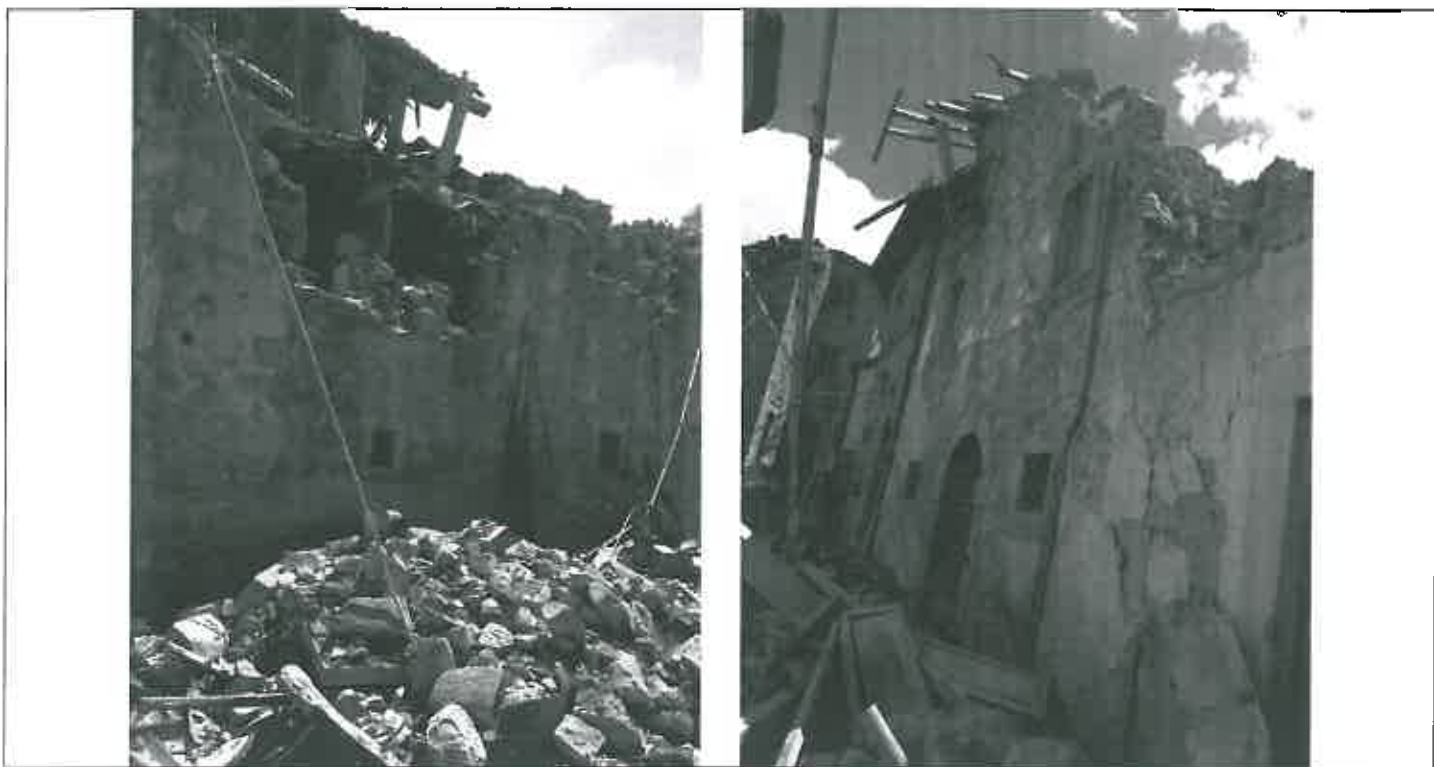
AGGREGATO 5

trattasi di edificio abitativo identificato nel NCEU del Comune di Amatrice al Foglio 99 con la particella n. 196, dislocato su tre piani, con strutture verticali in muratura. L'edificio risulta crollato quasi per intero e se ne propone pertanto il completamento della demolizione dello stesso con relativa rimozione delle macerie.

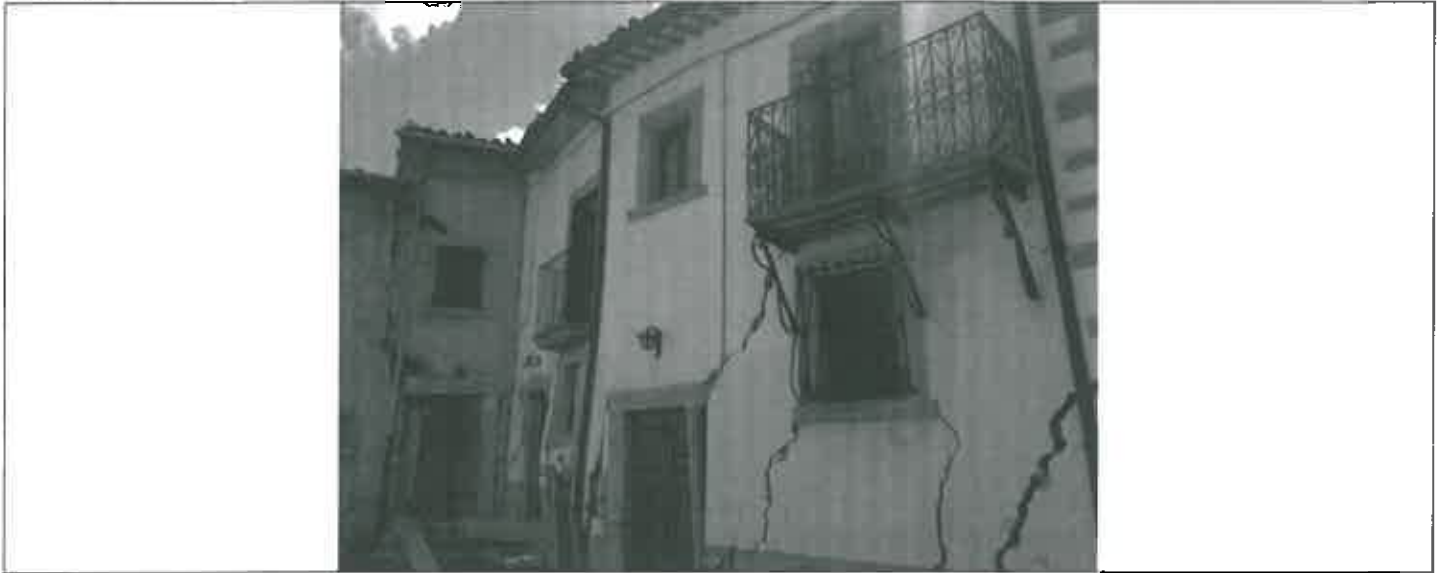
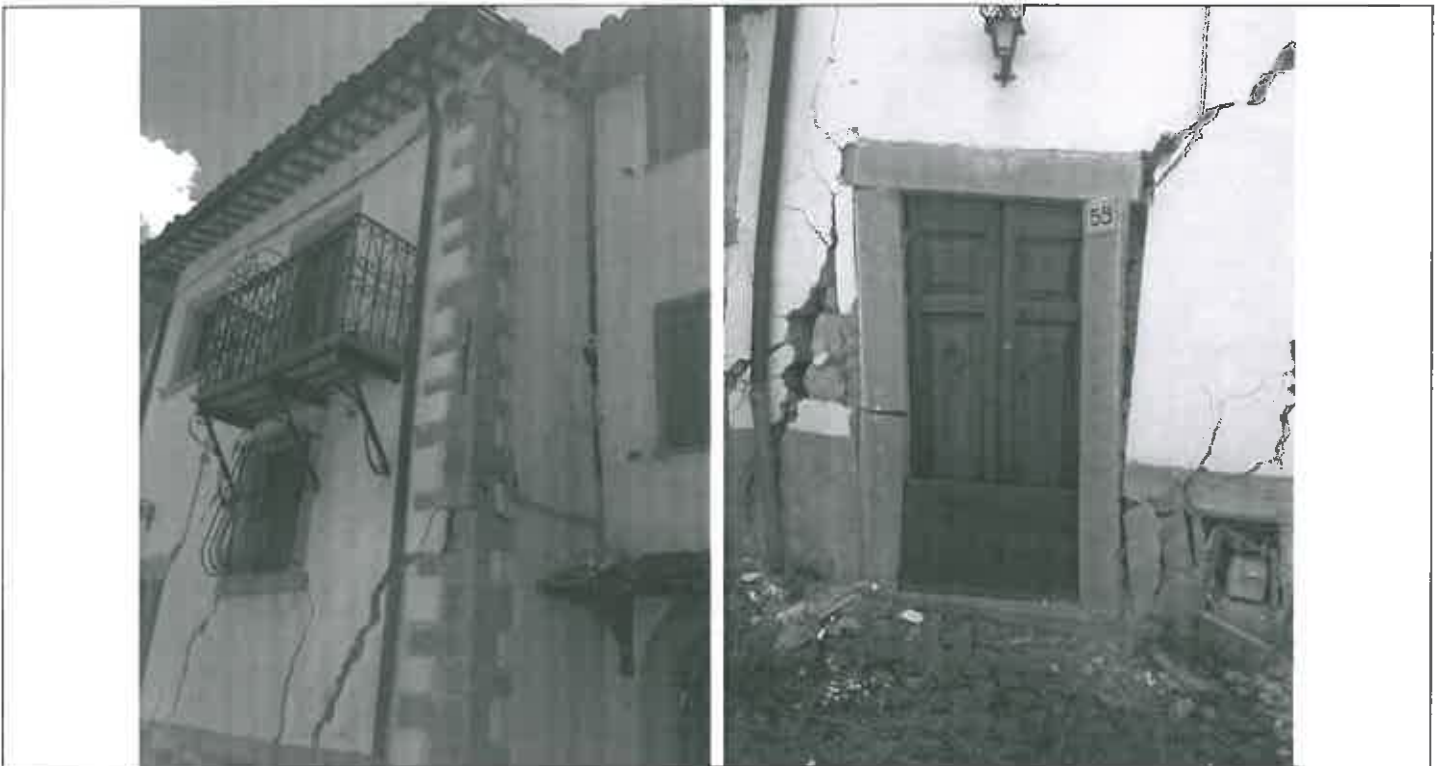
AGGREGATO 6

particella n. 189, civici 59-60, avente destinazione residenziale costituito da n. tre piani, con strutture verticali portanti in muratura e tetto in c.a.; perimetralmente presenta un quadro fessurativo diffuso e risulta che abbia un muro perimetrale in comune con l'adiacente fabbricato (p.lle 190-191); l'edificio è parzialmente crollato ed in incipiente pericolo di crollo;

particelle n. 190-191, civico 61, avente destinazione residenziale costituito da n. tre piani, con strutture verticali portanti in muratura e tetto in legno; l'edificio risulta parzialmente crollato;

attesa la minaccia per la pubblica incolumità costituita dallo stato di fatiscenza, con incipiente pericolo di crollo, degli edifici costituenti l'aggregato, si propone la demolizione totale degli stessi con relativa rimozione delle macerie.

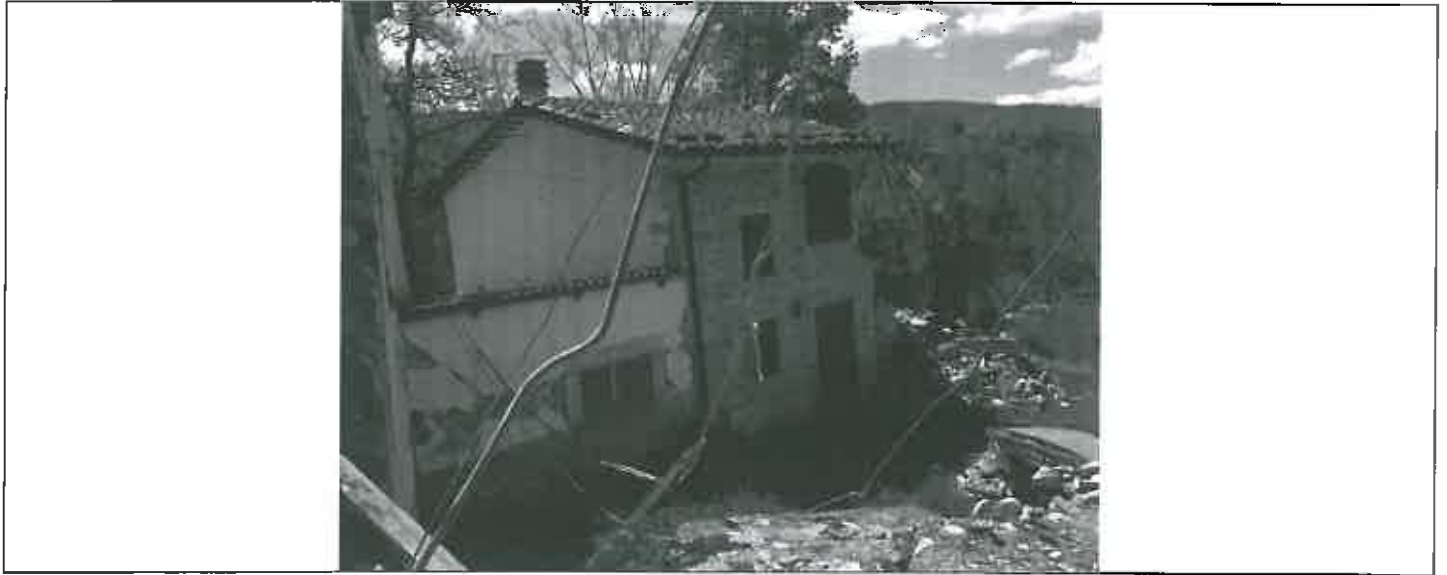
AGGREGATO 7

particella 164: trattasi di edificio rurale in muratura crollato per intero;

particella n. 165: costituito da n. due piani, con strutture verticali portanti in muratura e tetto in c.a.. L'edificio presenta gravi lesioni alle strutture che risultano altresì parzialmente crollate;

particella 176: trattasi di edificio abitativo in muratura crollato per intero;

particella 178: costituito da n. tre piani, con strutture verticali portanti in muratura e tetto in c.a.; l'edificio risulta parzialmente crollato ed in incipiente pericolo di crollo;

attesa la minaccia per la pubblica incolumità costituita dallo stato di fatiscenza, con incipiente pericolo di crollo, degli edifici costituenti l'aggregato, oltre che dalla presenza di macerie di edifici già crollati, si propone la demolizione totale degli stessi con relativa rimozione delle macerie.

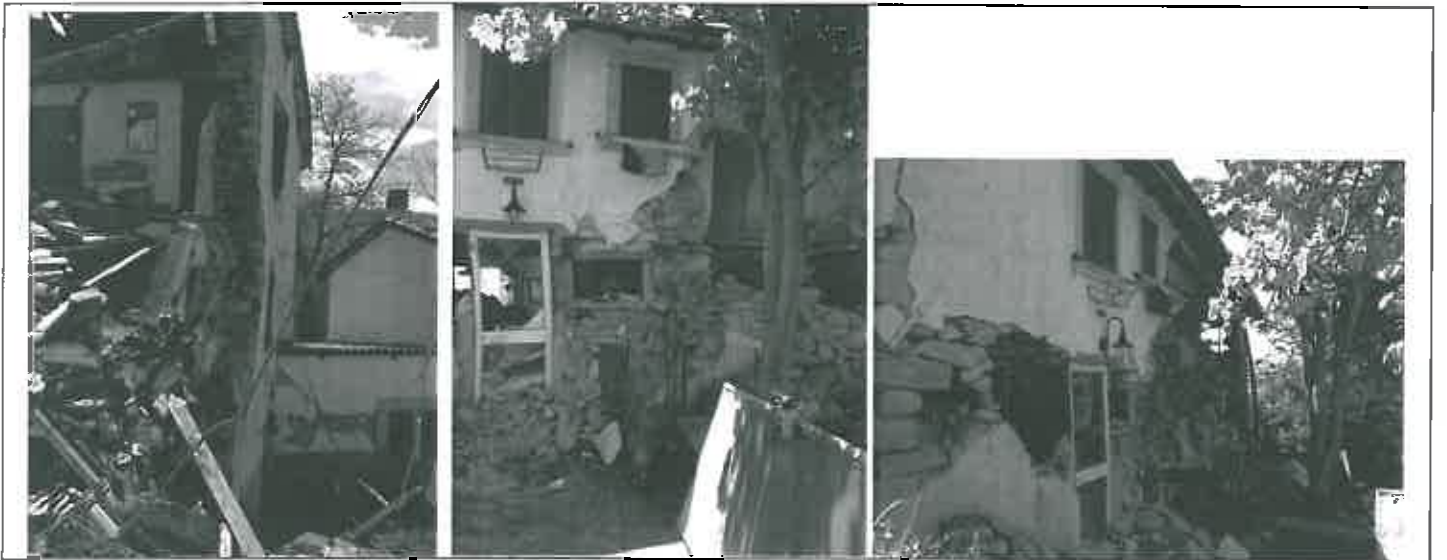
AGGREGATO 8

particella n. 119, avente destinazione residenziale costituito da n. tre piani, con strutture verticali portanti in muratura e tetto in legno; presenta un quadro fessurativo diffuso, principi di ribaltamento della facciata e, per quanto è possibile rilevare, risulta che abbia un muro perimetrale in comune con l'adiacente fabbricato p.lla 120. L'edificio è parzialmente crollato ed in incipiente pericolo di crollo;

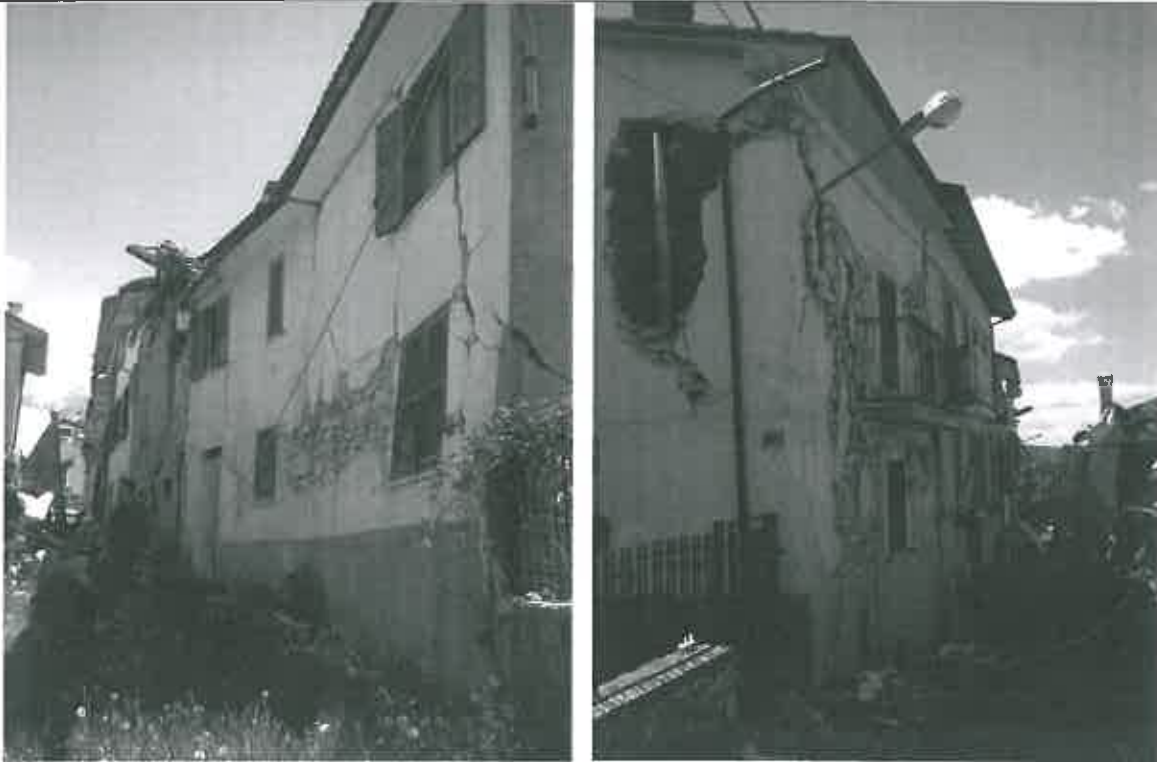
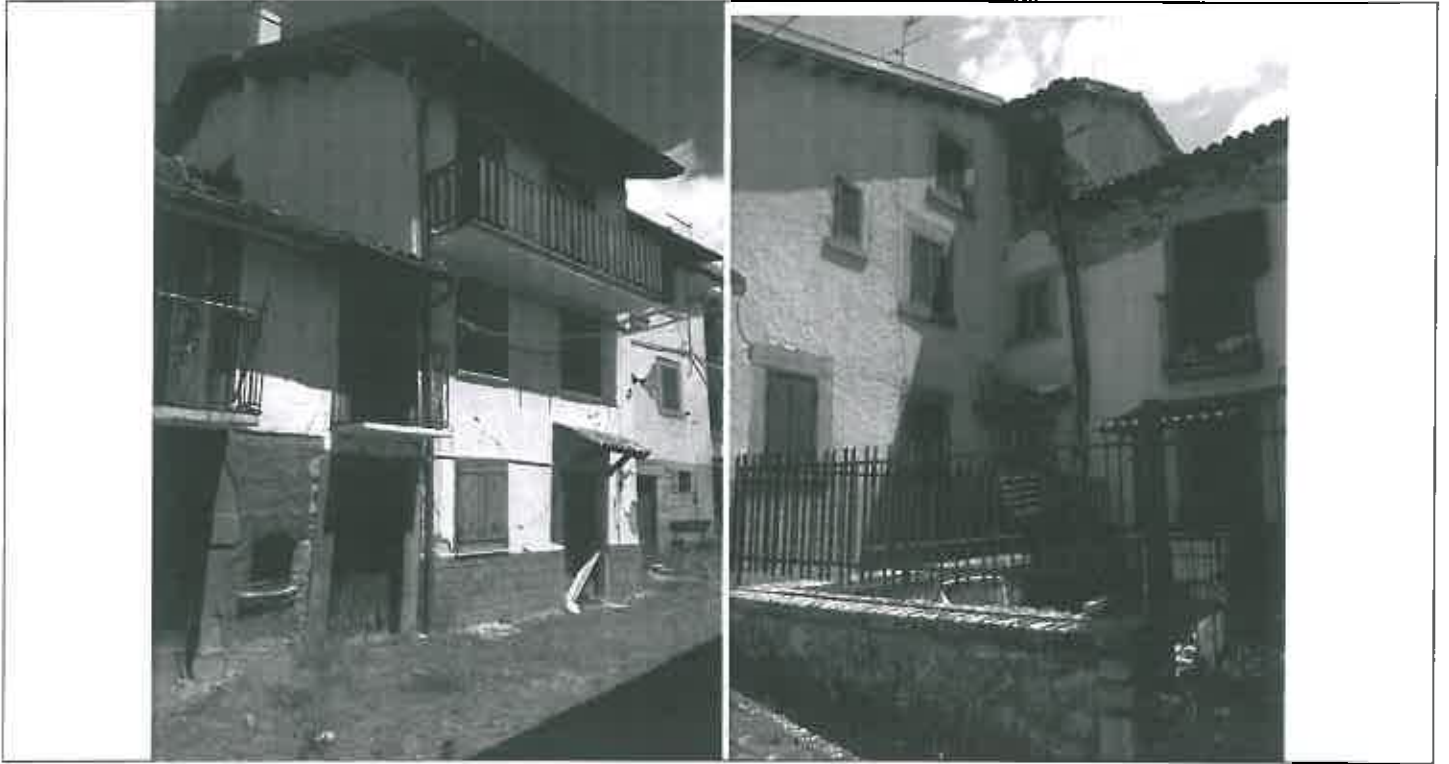
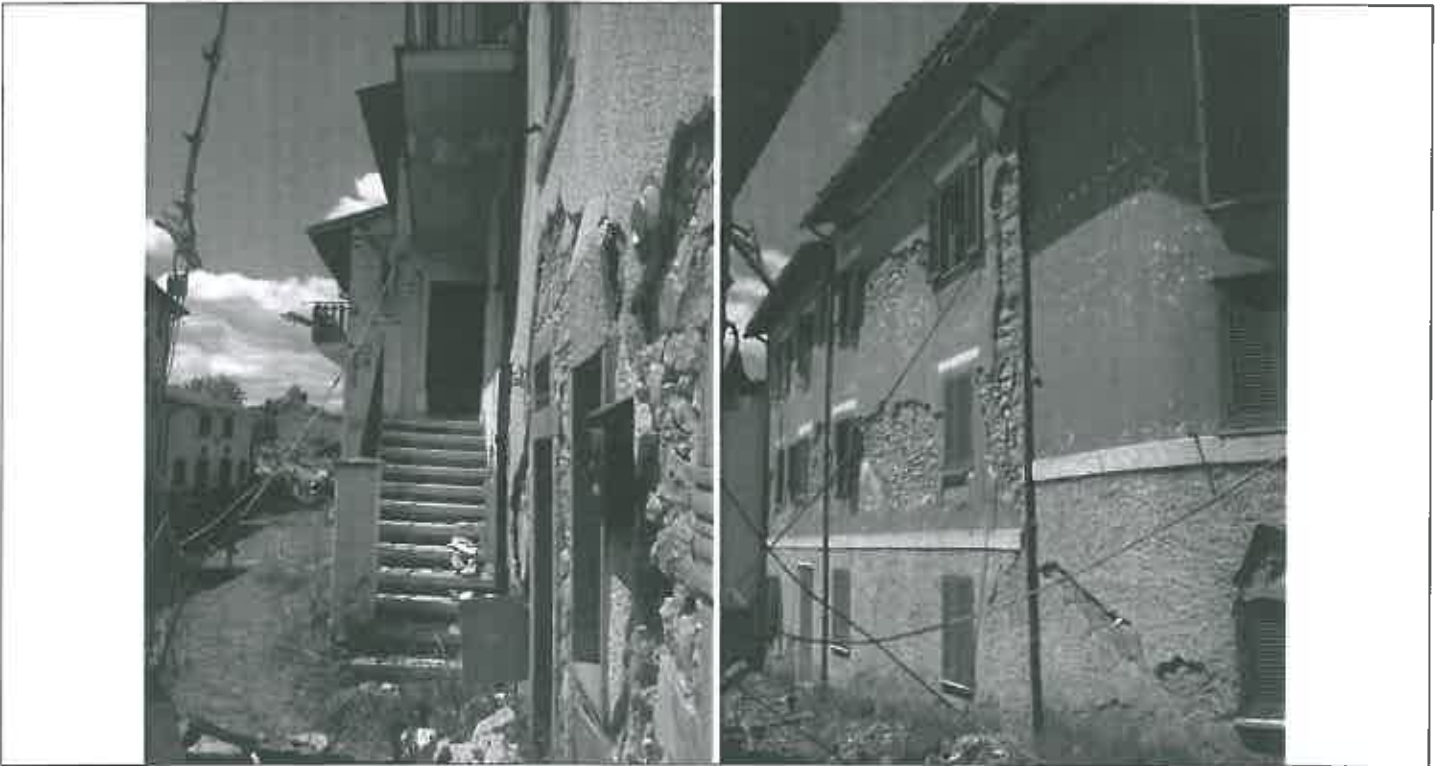
AGGREGATO 10

particella n. 123, trattasi di edificio avente destinazione residenziale costituito da due piani, con strutture verticali portanti in muratura e tetto in c.a.; presenta gravi lesioni, principio di ribaltamento della facciata e pertanto incipiente pericolo di crollo;

particella n. 124, trattasi di edificio avente destinazione residenziale costituito da due piani, con strutture verticali portanti in muratura e tetto in c.a.; presenta gravi lesioni, crolli parziali e pertanto incipiente pericolo di ulteriori crolli;

particella n. 126, trattasi di edificio avente destinazione residenziale costituito da tre piani, con strutture verticali portanti in muratura e tetto in legno; presenta gravi lesioni, crolli parziali e pertanto incipiente pericolo di ulteriori crolli;

particella n. 127 (civico 51), trattasi di edificio avente destinazione residenziale costituito da tre piani, con strutture verticali portanti in muratura e tetto in c.a.; presenta gravi lesioni accompagnate da principio di ribaltamento della facciata, e pertanto incipiente pericolo di crollo;

particella n. 128, trattasi di edificio avente destinazione residenziale costituito da tre piani, con strutture verticali portanti in muratura e tetto in c.a.; presenta gravi lesioni, muri laterali crollati parzialmente e pertanto incipiente pericolo di ulteriori crolli;

particella n. 131, trattasi di edificio avente destinazione residenziale costituito da due piani, con strutture verticali portanti in muratura e tetto in legno; presenta gravi lesioni accompagnate da spanciamenti oltre che principio di ribaltamento della facciata, e pertanto incipiente pericolo di crollo;

particella n. 132, trattasi di edificio avente destinazione residenziale costituito da due piani, con strutture verticali portanti in muratura e tetto in c.a.; presenta gravi lesioni accompagnate da spanciamenti oltre che principio di ribaltamento della facciata, e pertanto incipiente pericolo di crollo;
