**SCHEDA VALUTAZIONE GTS
MESSA IN SICUREZZA TEMPORANEA POST-SISMA DI MANUFATTI EDILIZI**

RELAZIONE TECNICA ALLEGATA ALLA SCHEDA N. 03 DEL GTS DEL 05.02.2018
LOCALITA': COLLENTILESCO
FOGLIO 48

01 - AGGREGATO 01: FOGLIO 48 P.LLE NN° 13, 14, 15, 16, 17,18

**ALLEGATO AL VERBALE N. 03 DEL GTS DEL 05/02/2018
COLLEGENTILESCO**

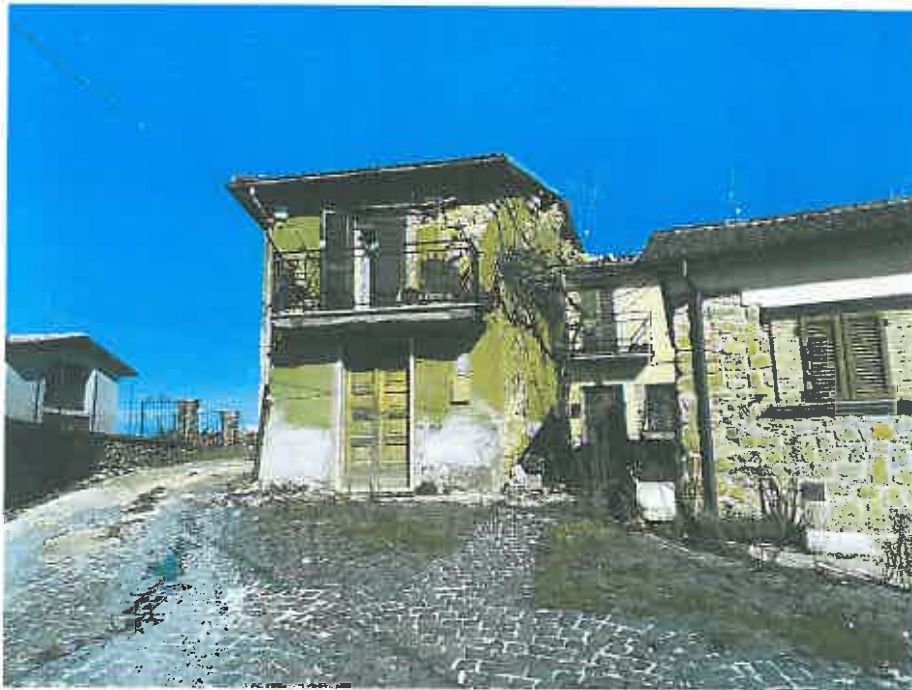
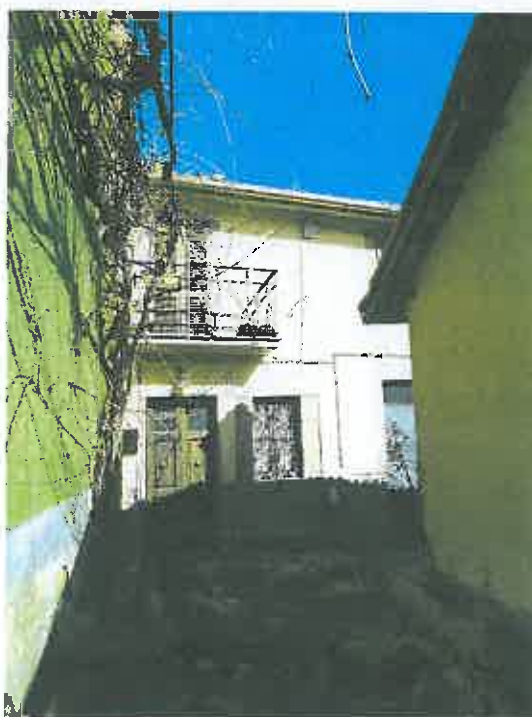
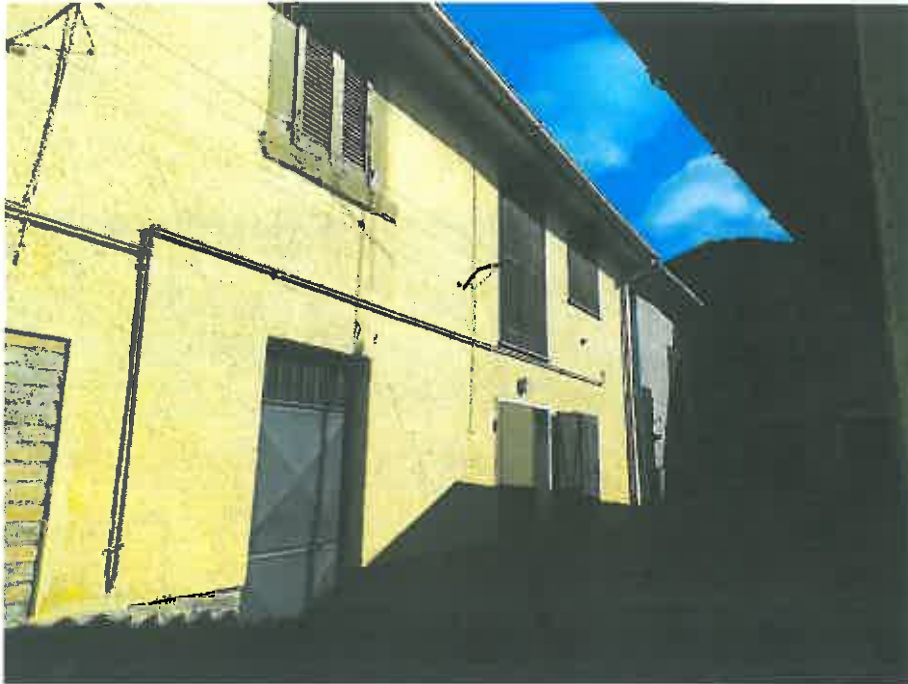
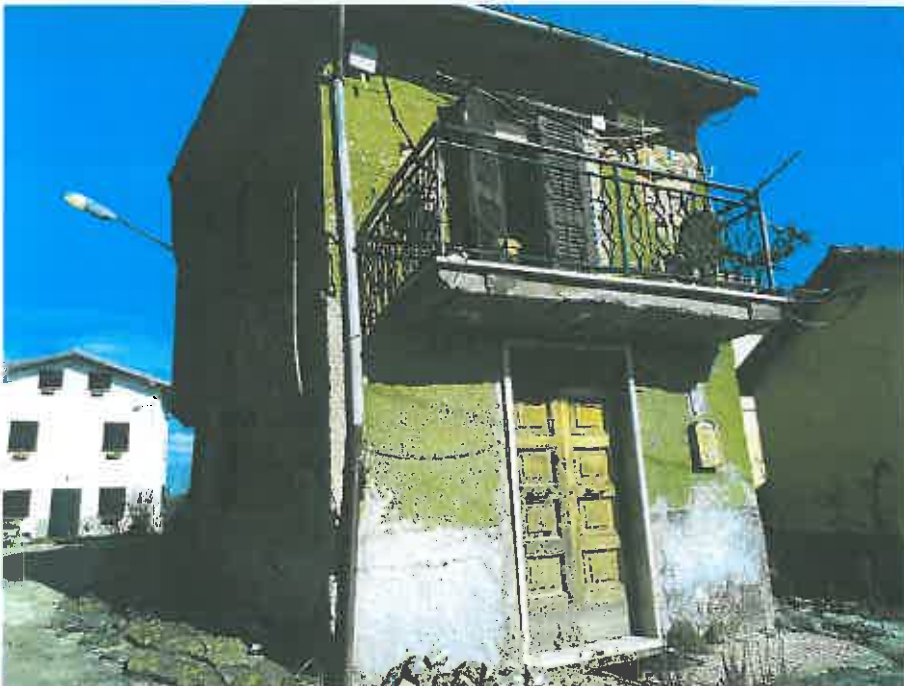
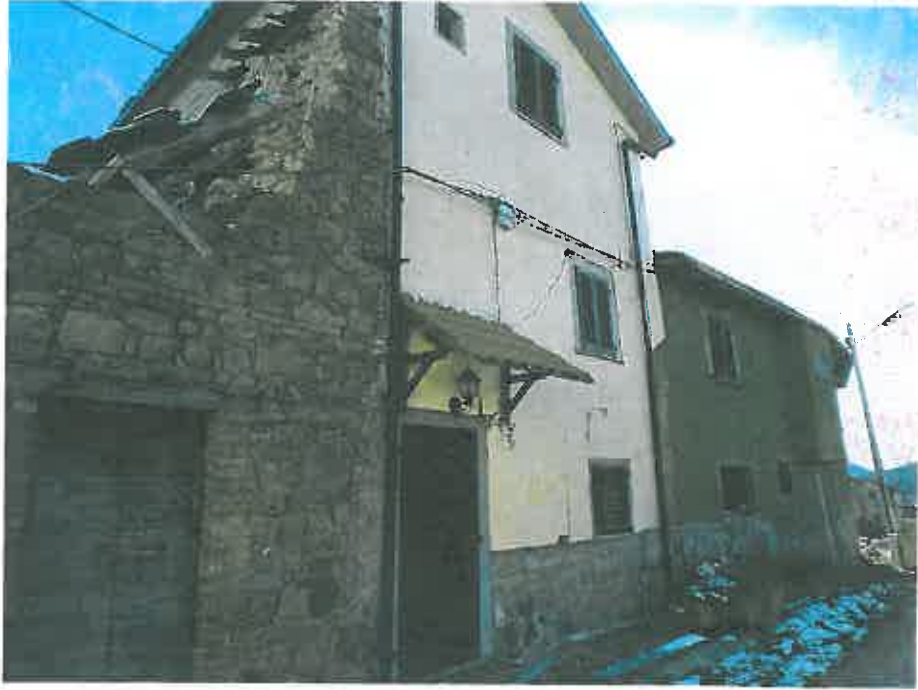
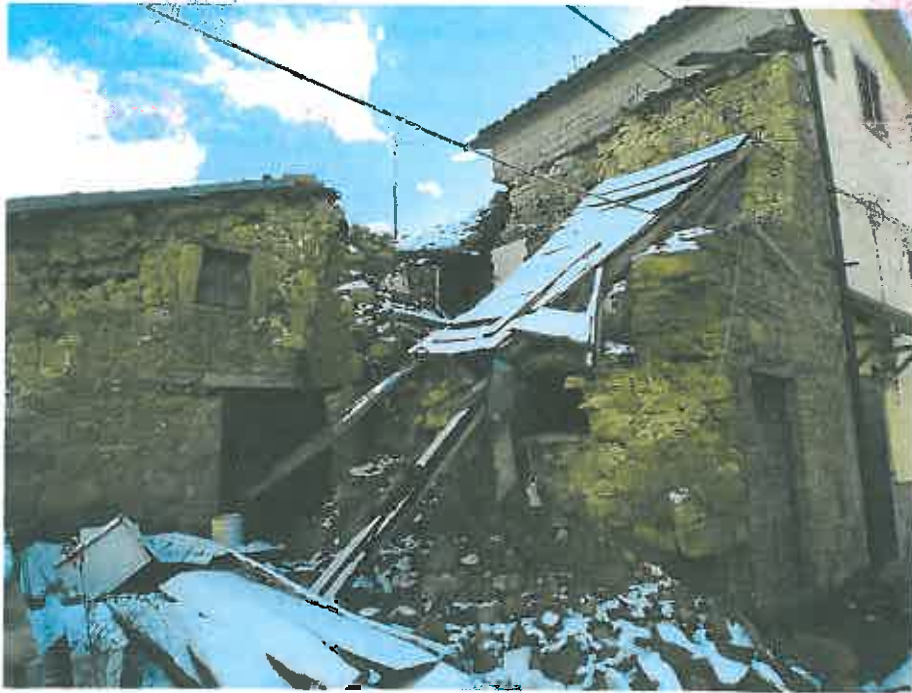
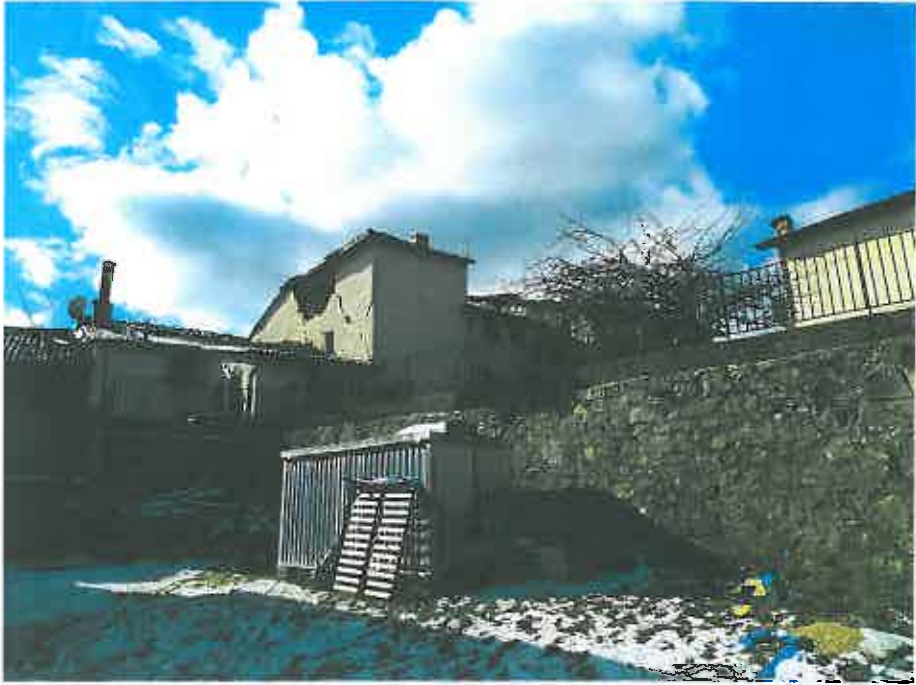
AGGREGATO 01

edificio residenziale su due piani fuori terra, con strutture verticali portanti in muratura in pietra arenaria e malta con tetto in legno, caratterizzato da un severo e diffuso quadro fessurativo con un evidente cinematismo di ribaltamento della facciata in atto;

edificio residenziale su tre piani fuori terra, con strutture verticali portanti in muratura in parte in pietra arenaria ed in parte in blocchi di cemento e malta con tetto in latero-cemento, caratterizzato da un severo e diffuso quadro fessurativo;

edificio rurale su due piani fuori terra, con strutture verticali portanti in muratura di pietra arenaria con orizzontamenti in legno: l'edificio risulta crollato quasi per intero e le porzioni di muratura ancora in piedi risultano in precario stato di equilibrio;

trattasi di edifici residenziali aventi il tetto in latero-cemento in comune, su due piani fuori terra, con strutture verticali portanti in muratura in pietra arenaria e malta, strettamente interconnessi con l'intero aggregato che presenta un severo e diffuso quadro fessurativo.

Per le motivazioni che precedono si propone la demolizione totale con relativa rimozione delle macerie dell'intero aggregato di edifici per come sopra descritti.

Attesa la presenza su numerosi fabbricati di elementi lapidei di pregio, quali cantonali in pietra arenaria squadrati e lavorati, conci dei portali e delle finestre in blocchi di pietra arenaria squadrata e ringhiera di ferro battuto, si prescrive la preservazione di tali elementi per la relativa salvaguardia e conservazione.
