SCHEDA VALUTAZIONE GTS
MESSA IN SICUREZZA TEMPORANEA POST-SISMA DI MANUFATTI EDILIZI

RELAZIONE TECNICA ALLEGATA ALLA SCHEDA N. 02 DEL GTS DEL 05.02.2018
LOCALITA': FIUMATA E RETROSI
FOGLIO 97

ALLEGATO ALLA SCHEDA GTS N. 02

FIUMATA E RETROSI

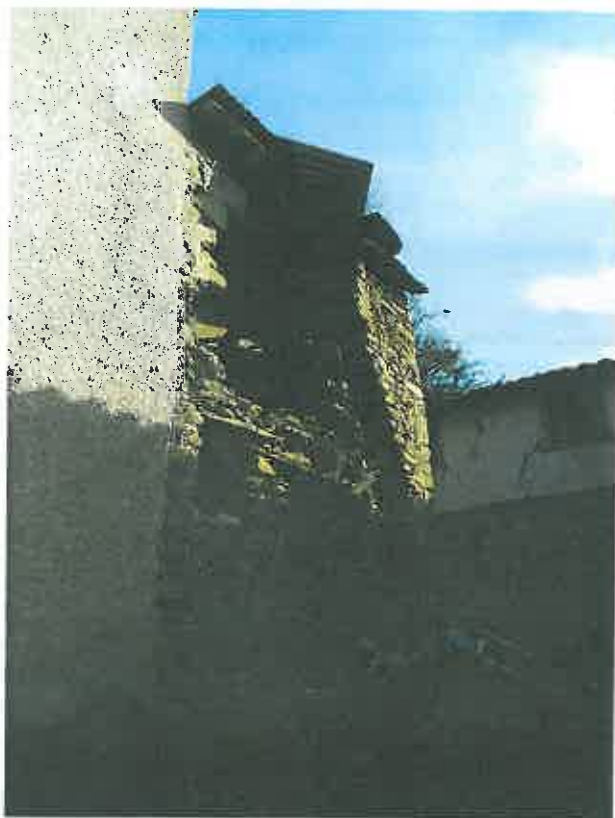
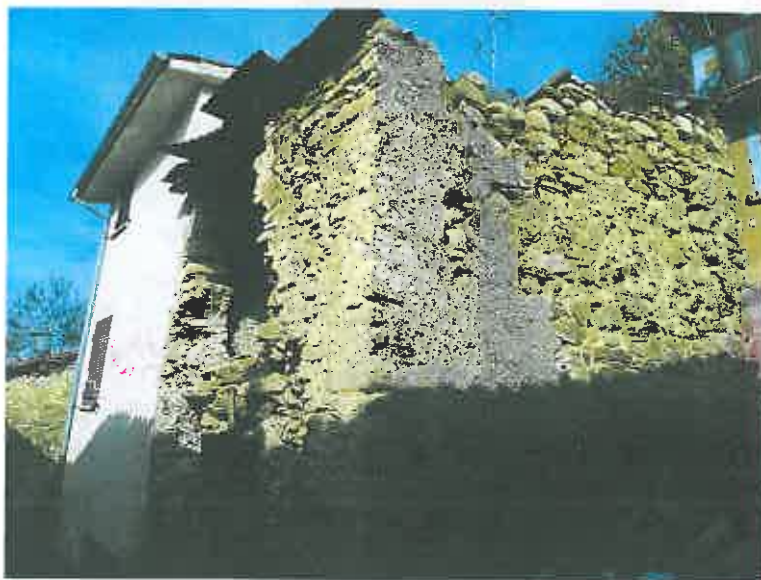
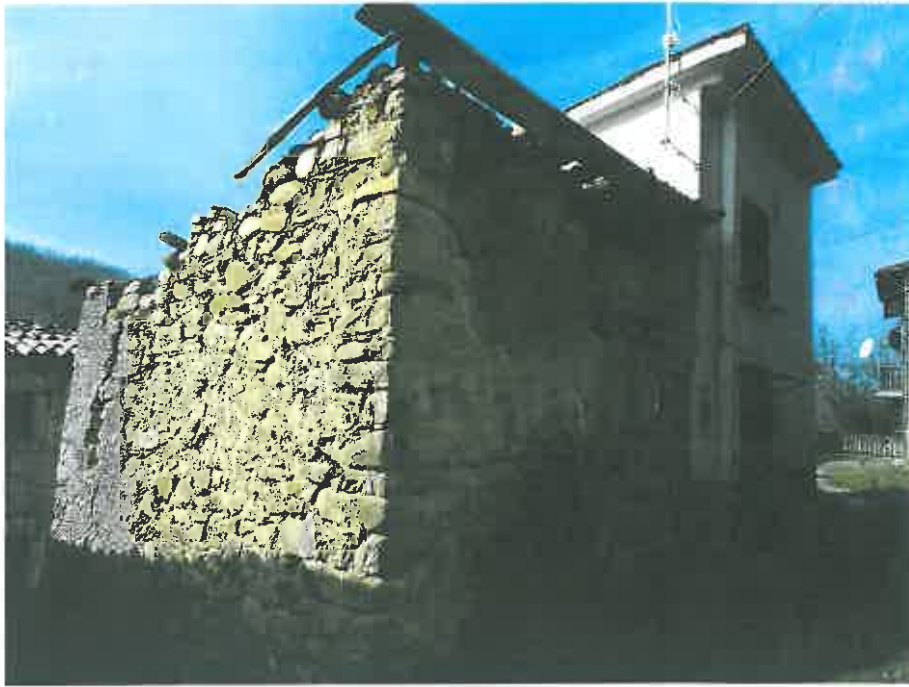
Aggregato 01: Foglio 97 p.IIa 369

Trattasi di fabbricato rurale distinto nel NCEU al Foglio 97 con la particella n° 369 di tipo rurale ed unito in aggregato con altro edificio distinto con la particella n° 367. Esso costa di n° 2 piani, di cui uno parzialmente interrato, con strutture portanti verticali in muratura di pietra arenaria senza malta e solaio e tetto in legno. L'edificio risulta parzialmente crollato e la parte residuale risulta in incipiente pericolo di crollo; pertanto se ne propone la demolizione totale con relativa rimozione delle macerie.

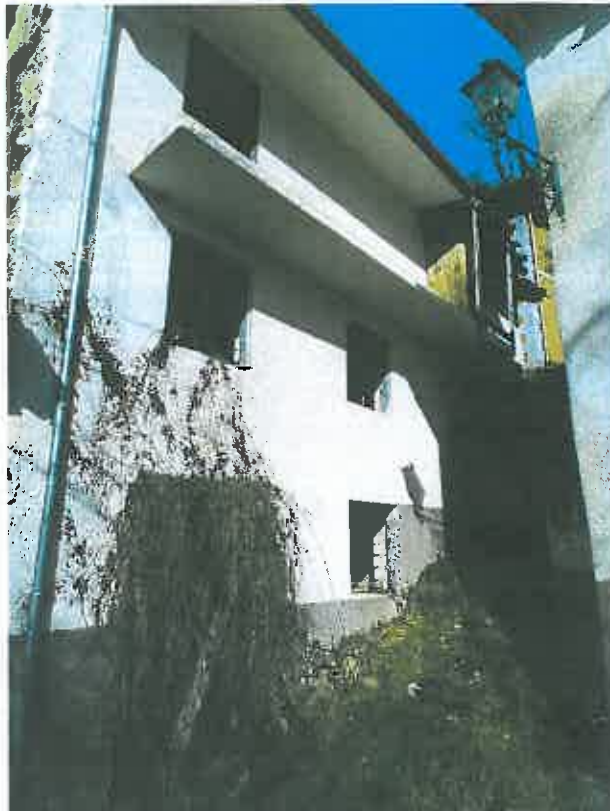
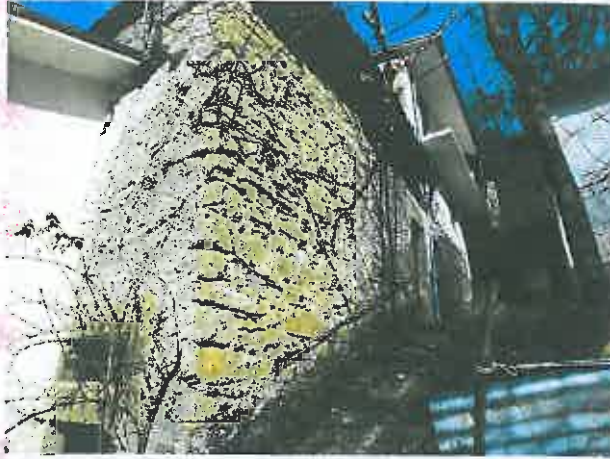
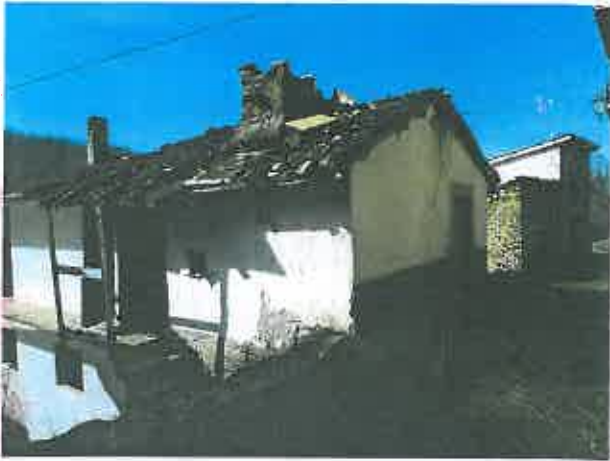
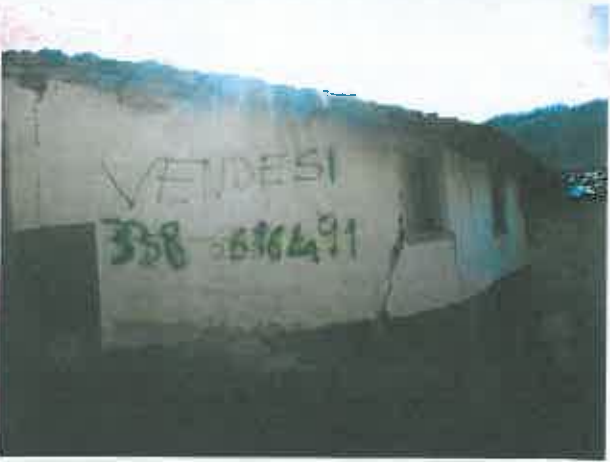
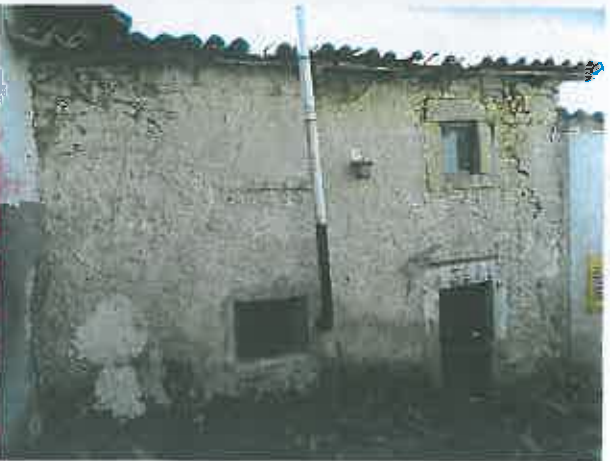
Aggregato 02: Foglio 97 p.lle nn. 370, 371, 373/parte

Trattasi di fabbricati uniti in aggregato identificati nel NCEU al Foglio 97 con le particelle nn. 370, 371, 373/parte, così distinte:

p.lla 370 con destinazione residenziale in corso di restauro, caratterizzato da tre piani di cui n° 2 seminterrati, con strutture verticali portanti in muratura in parte in pietra arenaria ed in parte in blocchi di cemento con solai in parte in legno ed in parte in travi di ferro e tavelloni; si rileva l'assenza di cordonature;

p.lla 371 di tipo rurale ed unito in aggregato avente n° 2 piani, di cui uno parzialmente interrato, con strutture portanti verticali in muratura di pietra arenaria senza malta e solaio e tetto in legno;

p.lla 373/parte di tipo residenziale, con strutture portanti verticali in muratura di pietra arenaria senza malta e solaio e tetto in legno;

a carico del detto aggregato si rileva un diffuso e severo quadro fessurativo con parziali espulsioni di materiali lapideo e parti di muratura in incipiente pericolo di crollo.

Per il manifesto danno si propone la demolizione totale con relativa rimozione delle macerie dell'aggregato menzionato.

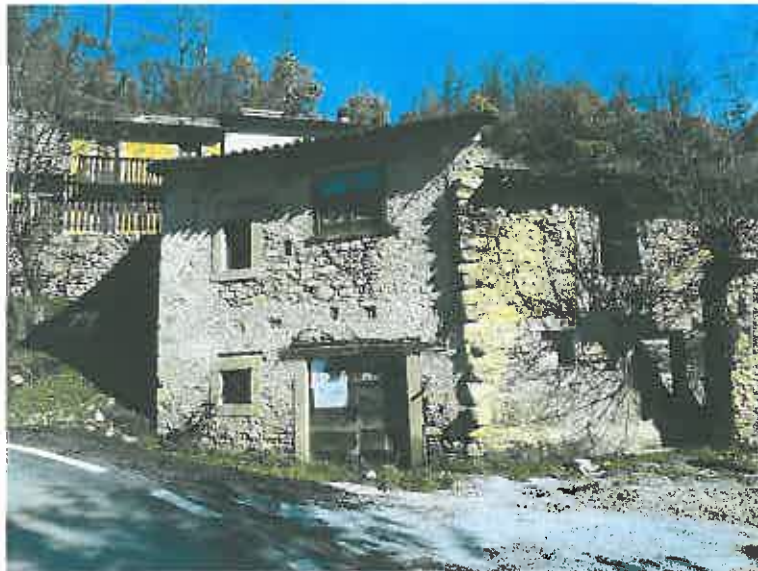
Aggregato 03: Foglio 97 p.IIa 359

Trattasi di edificio rurale distinto nel NCEU al Foglio 97 con la particella n° 359 unito in aggregato ad altri edifici di cui alle particelle nn. 364, 365, 366, incombente direttamente sulla Strada Provinciale n° 20. Esso consta di n° 2 piani, con strutture verticali in muratura di pietra arenaria senza malta con il solaio di piano ed il tetto aventi struttura lignea. Si rileva una lesione sul cantonale ovest che denota un cinematismo di ribaltamento della facciata. Per il danno rilevato si propone un intervento di messa in sicurezza mediante la realizzazione di opere provvisorie di TIPO P2.

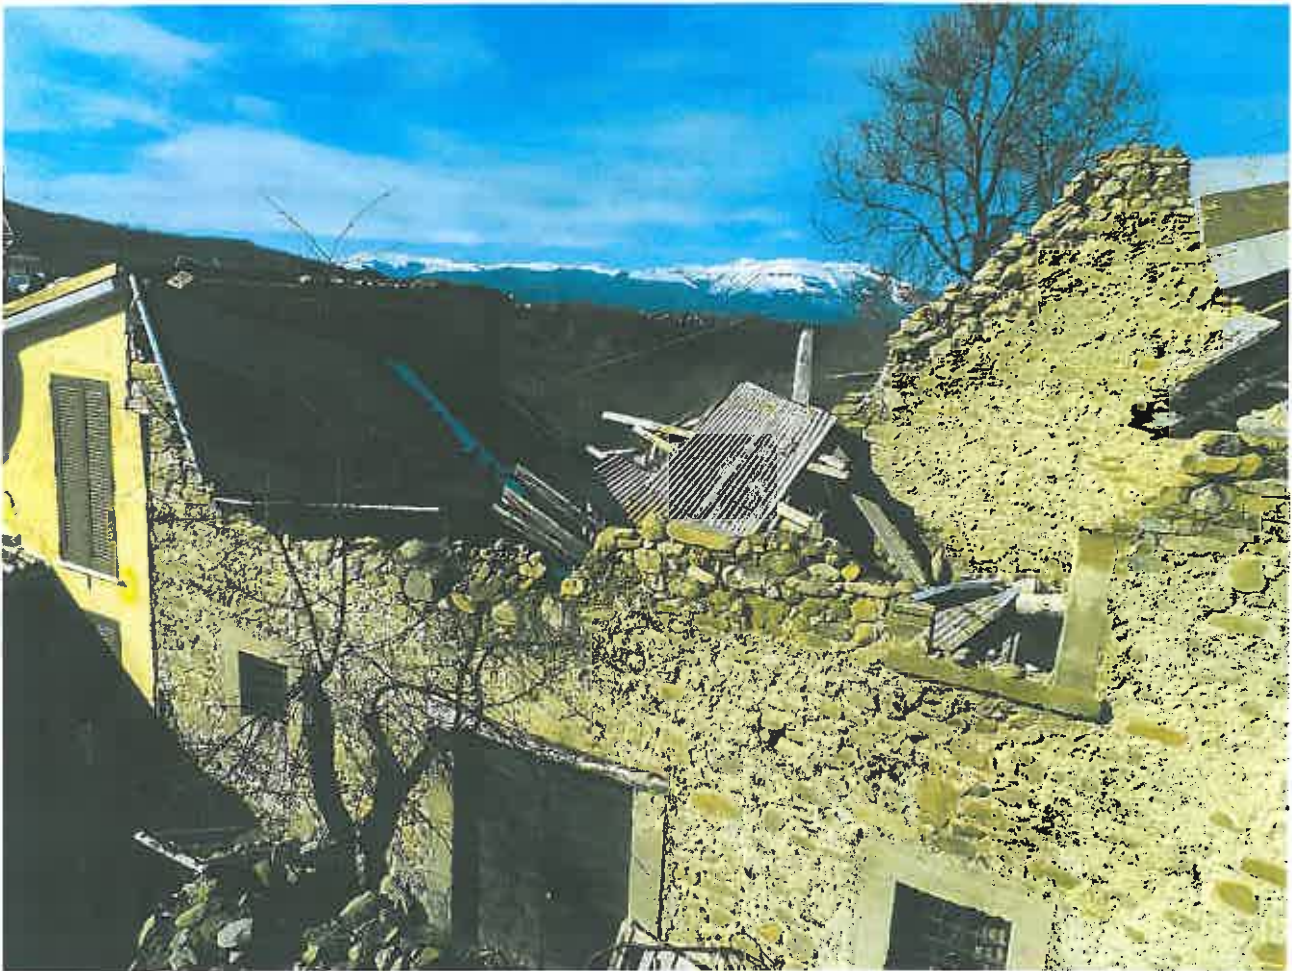
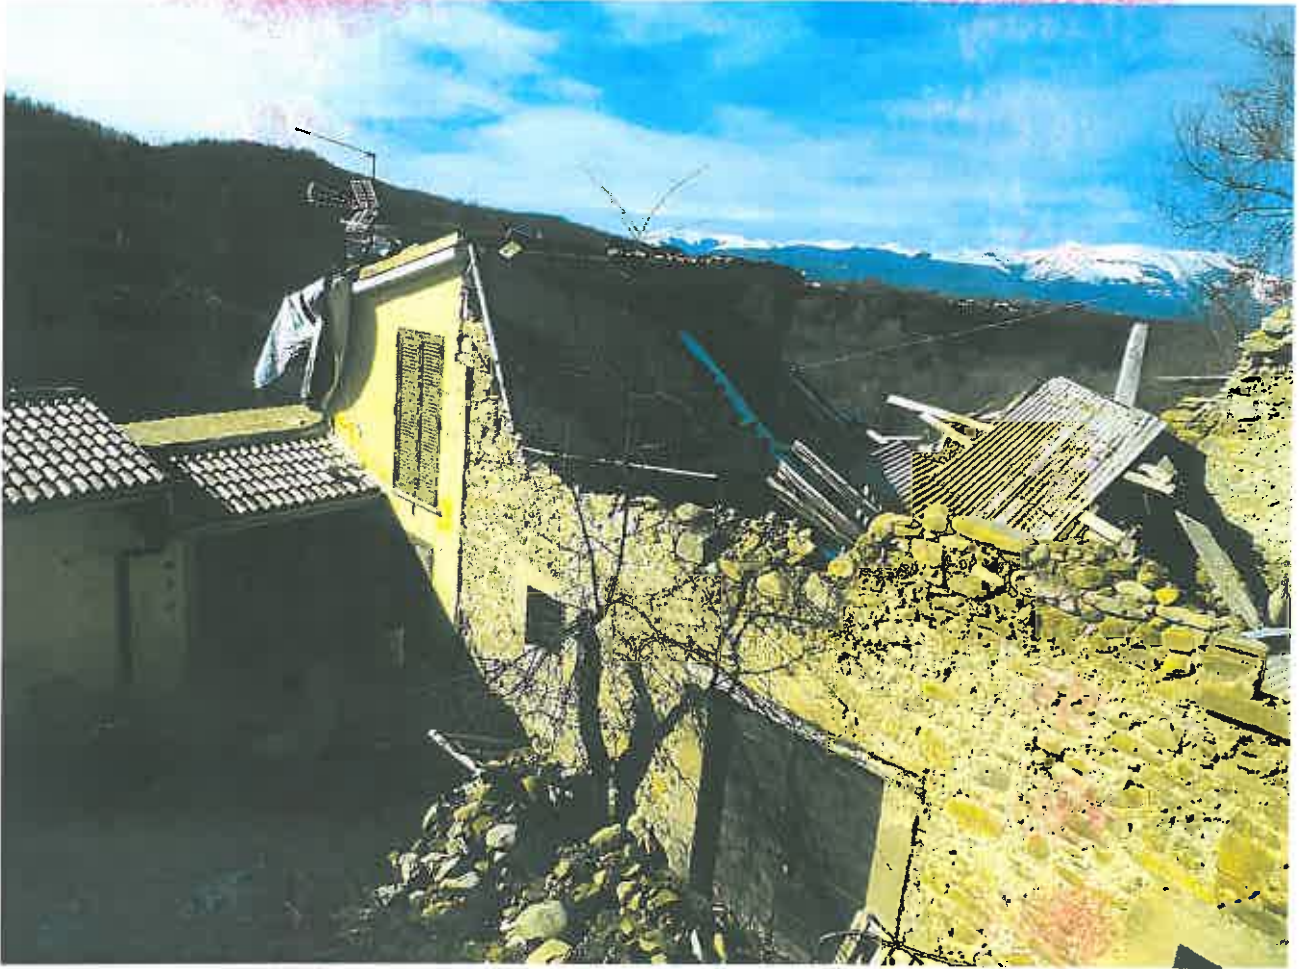
Aggregato 04: Foglio 97 p.IIe 726, 277/parte

Trattasi di fabbricati uniti in aggregato identificati nel NCEU al Foglio 97 con le particelle nn. 726, 277/parte, così distinte:

p.lla 726 di tipo rurale ed unito in aggregato avente n° 2 piani, di cui uno parzialmente interrato, con strutture portanti verticali in muratura di pietra arenaria senza malta e solaio e tetto in legno: l'edificio risulta parzialmente crollato ed in incipiente pericolo di crollo per le strutture ancora in piedi;

p.lla 277/parte: trattasi di porzione di fabbricato residenziale interconnesso con il fabbricato di cui alla particella n. 726, con strutture verticali portanti in muratura in pietra arenaria e solai e tetto in latero-cemento: la detta porzione risulta parzialmente crollata;

Per il manifesto danno si propone la demolizione totale del fabbricato di cui alla particella n. 726 e demolizione parziale del fabbricato di cui alla p.lla n° 277, con relativa rimozione delle macerie dell'aggregato menzionato.
