**SCHEDA VALUTAZIONE GTS
MESSA IN SICUREZZA TEMPORANEA POST-SISMA DI MANUFATTI EDILIZI**

RELAZIONE TECNICA ALLEGATA ALLA SCHEDA N. 01 DEL GTS DEL 07.05.2018
LOCALITA': CASALE BUCCI
FOGLIO: 57

CASALE BUCCI

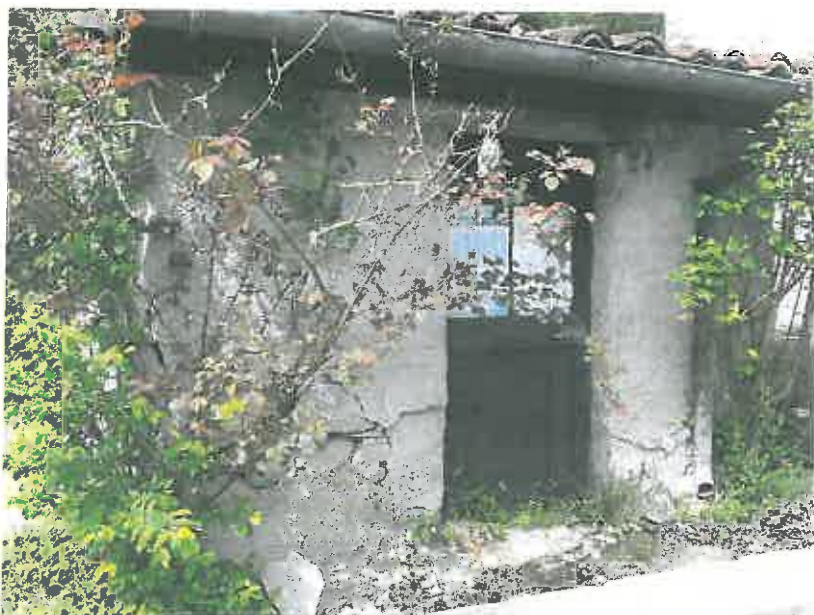
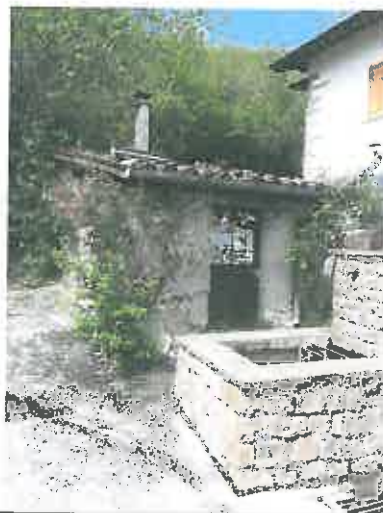
AGGREGATO 1

01 – AGGREGATO 01: P.LLA N. 323

Trattasi di edificio rurale isolato incombente direttamente sulla strada comunale ad unico piano con strutture portanti verticali in muratura di blocchi in pietra arenaria e tetto in legno. Il manufatto presenta un severo e diffuso quadro fessurativo diffuso risultando in incipiente pericolo di crollo.

Atteso il grave stato di danno si propone la demolizione totale del manufatto con relativa rimozione delle macerie.

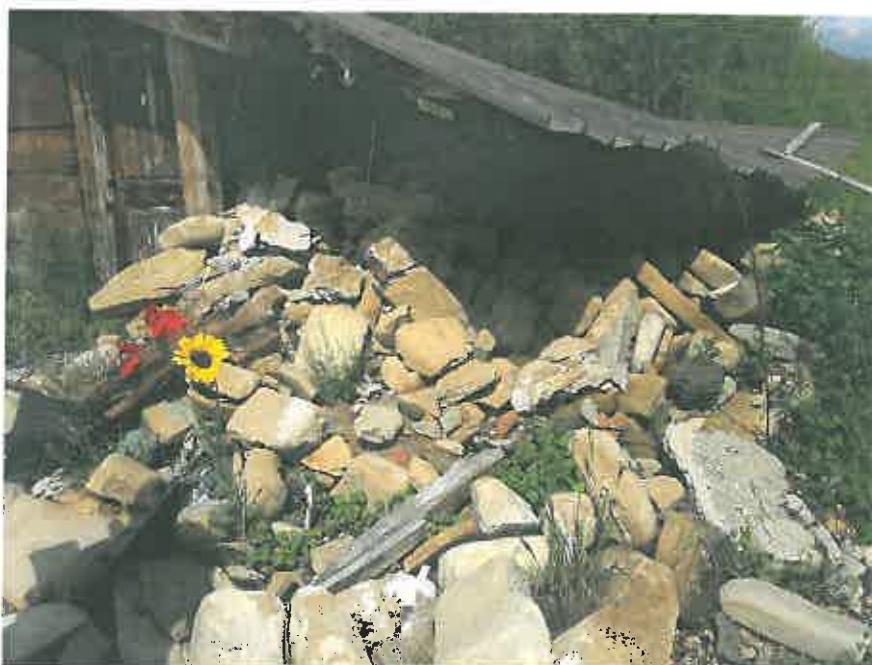
AGGREGATO 2

02 – AGGREGATO 02: P.LLA N. 273

Trattasi di edificio rurale isolato insistente sulla p.lla n° 273 ma non riportato in mappa, incombente sulla strada comunale, ad unico piano con strutture portanti verticali in muratura di blocchi in pietra arenaria e tetto in legno. Il manufatto risulta crollato e pertanto si propone la rimozione delle macerie previa demolizione delle porzioni di struttura costituiti da macroelementi da ridurre volumetricamente.

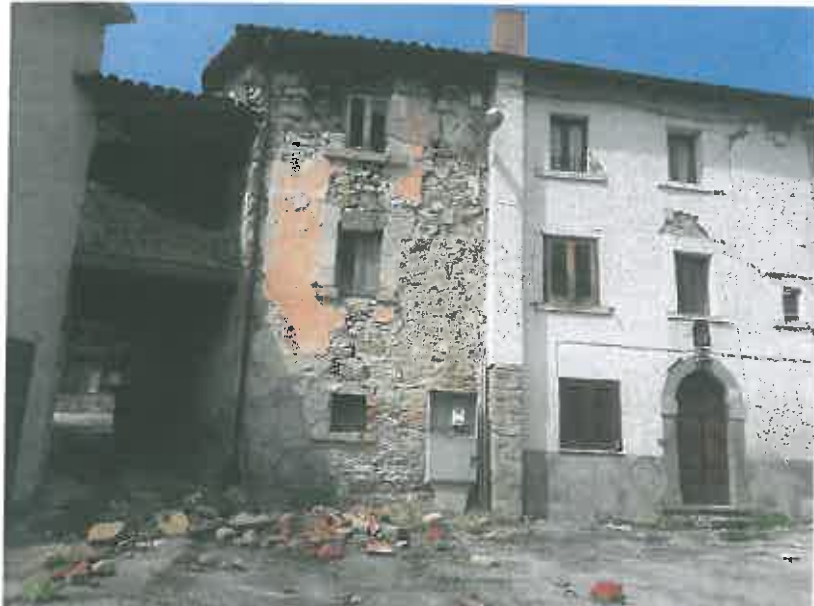
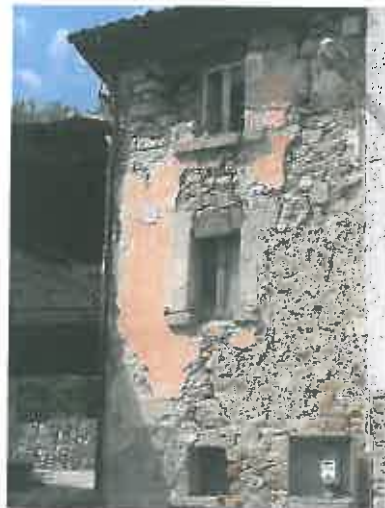
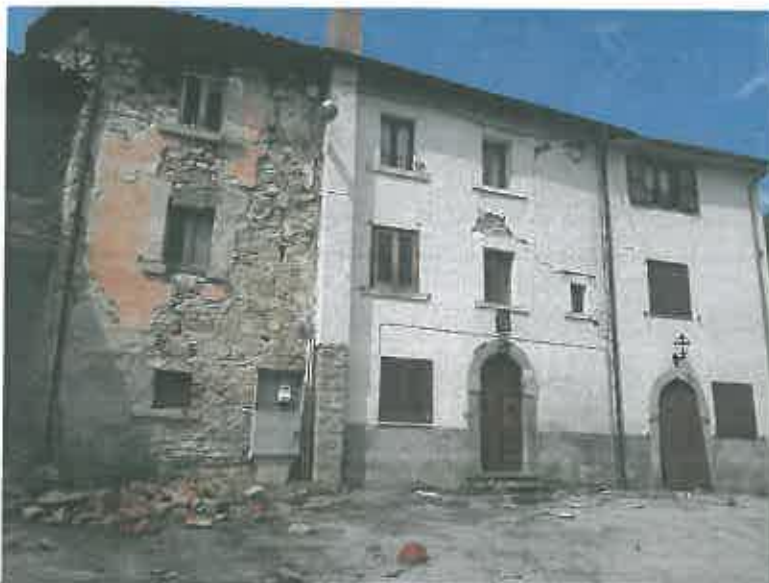
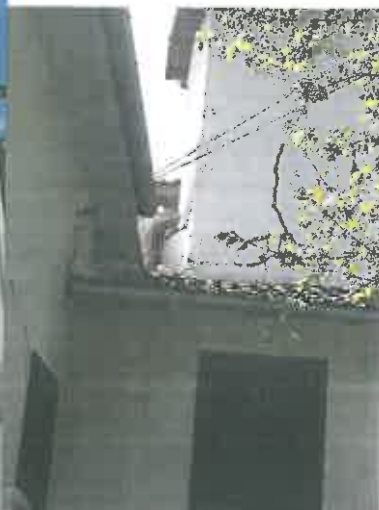
AGGREGATO 3

03 – AGGREGATO 03: P.LLE NN. 11, 9, 8, 7.

Trattasi di aggregato di edifici identificati dalle seguenti particelle:

p.lla n° 11: edificio residenziale distribuito su n° tre piani fuori terra, con strutture verticali in murature di blocchi di pietra arenaria, con tetto in parte in legno ed in parte in latero-cemento;

p.lla n° 9: edificio residenziale distribuito su n° tre piani fuori terra, con strutture verticali in murature di blocchi di pietra arenaria, con tetto in latero-cemento;

p.lle 7, 8: edificio residenziale distribuito su n° due piani fuori terra, con strutture verticali in murature di blocchi di pietra arenaria, con tetto in legno;

I fabbricati costituenti l'aggregato sono caratterizzati da un severo e diffuso quadro fessurativo, presentando crolli parziali delle murature e lesioni a taglio per cinematismi di ribaltamento delle facciate.

Stante lo stato del danno rilevato si propone la demolizione totale dell'aggregato con relativa rimozione delle macerie.

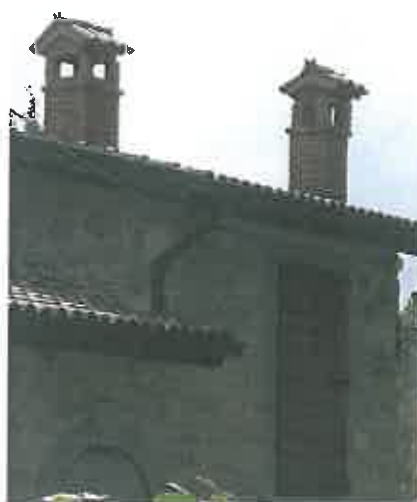
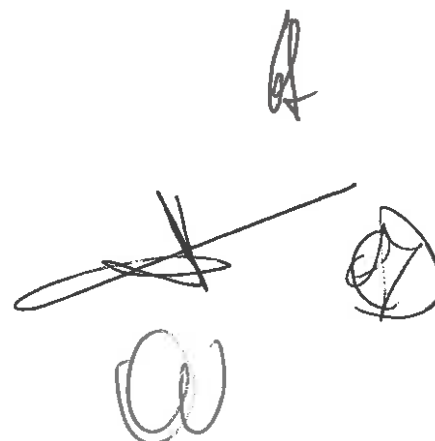
AGGREGATO 4

04 – AGGREGATO 04: P.LLA N. 22

Trattasi di edificio residenziale che presenta i comignoli sul tetto variamente lesionati: si propone, pertanto, un intervento di Tipo P1 volto alla rimozione di tali manufatti danneggiati che risultano pericolanti.
