**SCHEDA VALUTAZIONE GTS "ampliato"**  
**MESSA IN SICUREZZA TEMPORANEA POST-SISMICA DI MANUFATTI EDILIZI**  
 (Su carta intestata del Centro Coordinamento Regionale)

SCHEDA VALUTAZIONE GTS  
MESSA IN SICUREZZA TEMPORANEA POST-SISMA DI MANUFATTI EDILIZI

# RELAZIONE TECNICA ALLEGATA AL VERBALE GTS DEL 19.09.2017

## PERIFERIA FRAZIONE TORRITELLA

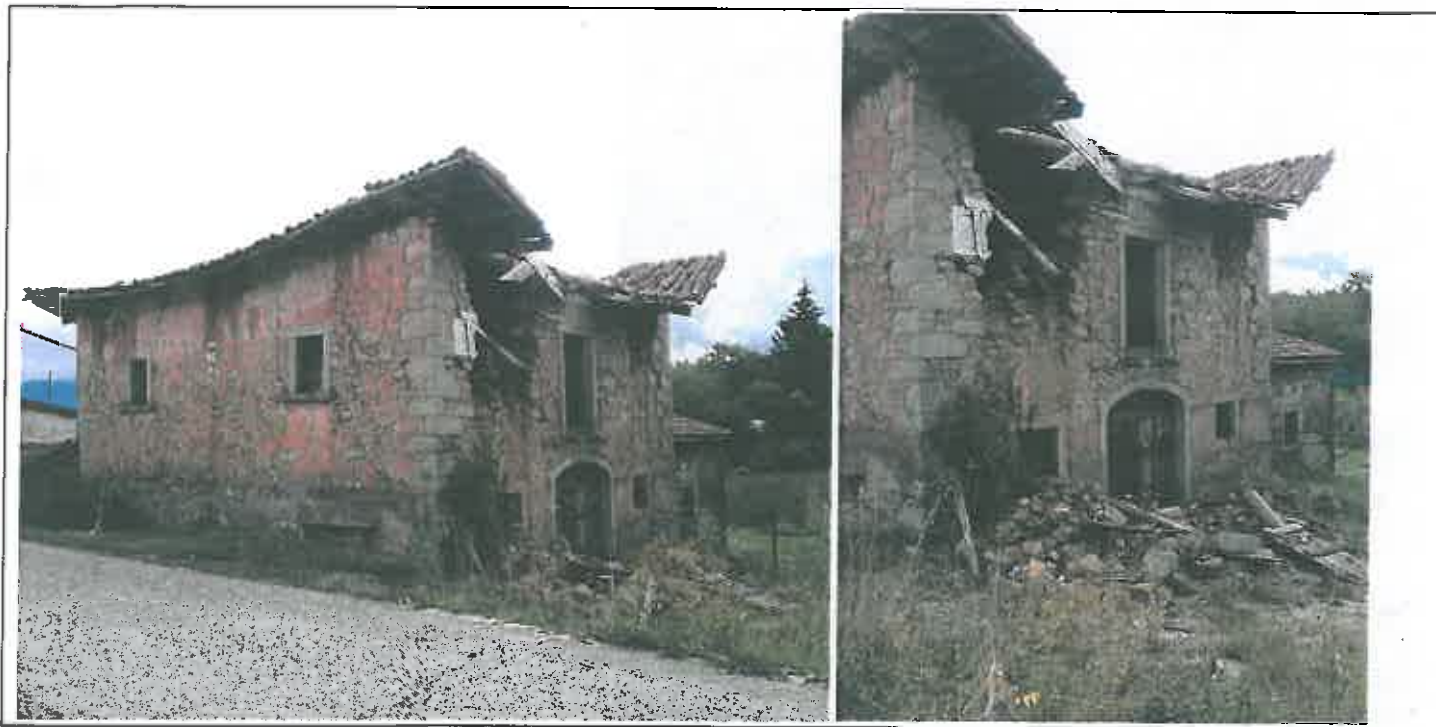
Fg 79 Part 290

- 01** - Trattasi di edificio singolo ad uso magazzino distribuito su due piani identificato nel NCEU del Comune di Amatrice al Foglio 79, con la p.lla 290 costituito da strutture verticali portanti in muratura e tetto in legno. L'edificio presenta lesioni diffuse nei maschi murari della muratura prospiciente la strada principale costituita dalla S.P. ex-Salaria, oltre a crolli diffusi della muratura e del tetto. Nel complesso l'edificio risulta in incipiente pericolo di crollo e pertanto se ne propone la Demolizione totale con conseguente rimozione delle macerie.

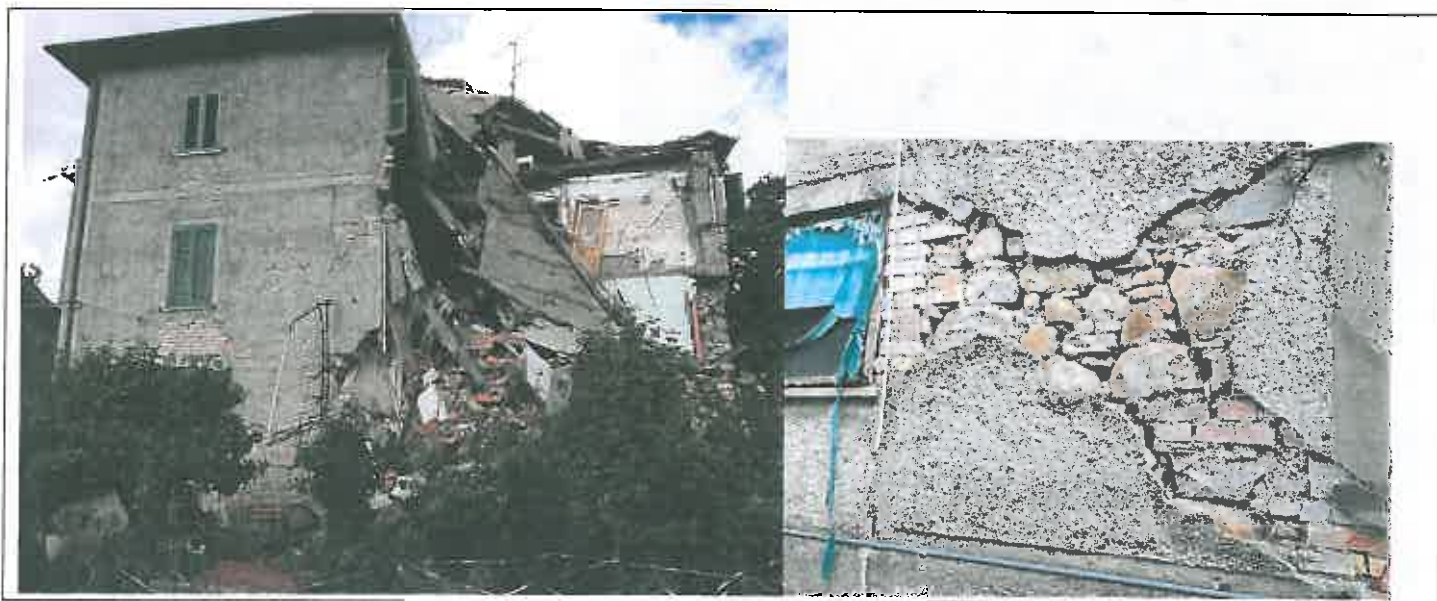
Fg 79 Part 390-475

- 02** - Trattasi di edificio isolato di tipo residenziale identificato nel NCEU del Comune di Amatrice al Foglio 79, con le p.lle n. 340 e 475, costituito da numero tre piani, con strutture portanti verticali in muratura mista di pietra arenaria e mattoni, con tetto in legno e solai in latero-cemento. L'edificio presenta un severo e diffuso quadro fessurativo a livello di tutte le strutture portanti e crolli nell'area nord-est. Tale quadro fessurativo denota un incipiente rischio di crollo dell'edificio, e pertanto si consiglia la Demolizione totale dello stesso con la rimozione delle macerie.

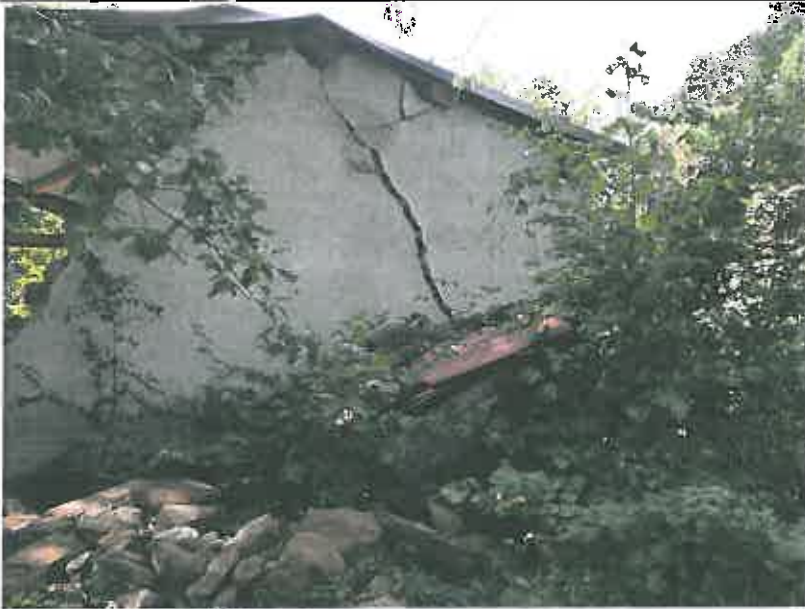
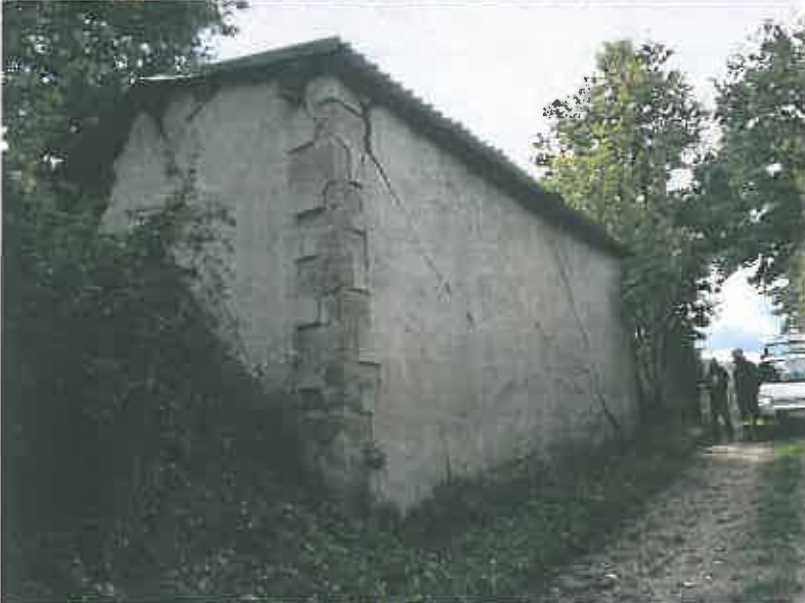
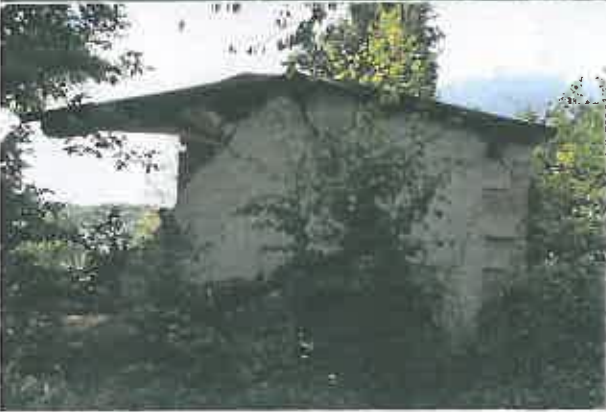
Fg 79 Part 274

- 03** - Trattasi di tettoia isolata ad uso rimessa attrezzi identificata nel NCEU del Comune di Amatrice al Foglio 79, con la p.lla 274, costituita da due pareti in muratura di cui una prospiciente la strada pubblica, che risulta gravemente danneggiata e l'altra, ortogonale, parzialmente crollata. Completa la struttura una colonna in mattoni ed il tetto in legno con copertura in lamiera. Atteso il grave e diffuso quadro fessurativo del manufatto, che risulta in incipiente pericolo di crollo sulla viabilità pubblica, si propone la demolizione dello stesso con la conseguente rimozione delle macerie.

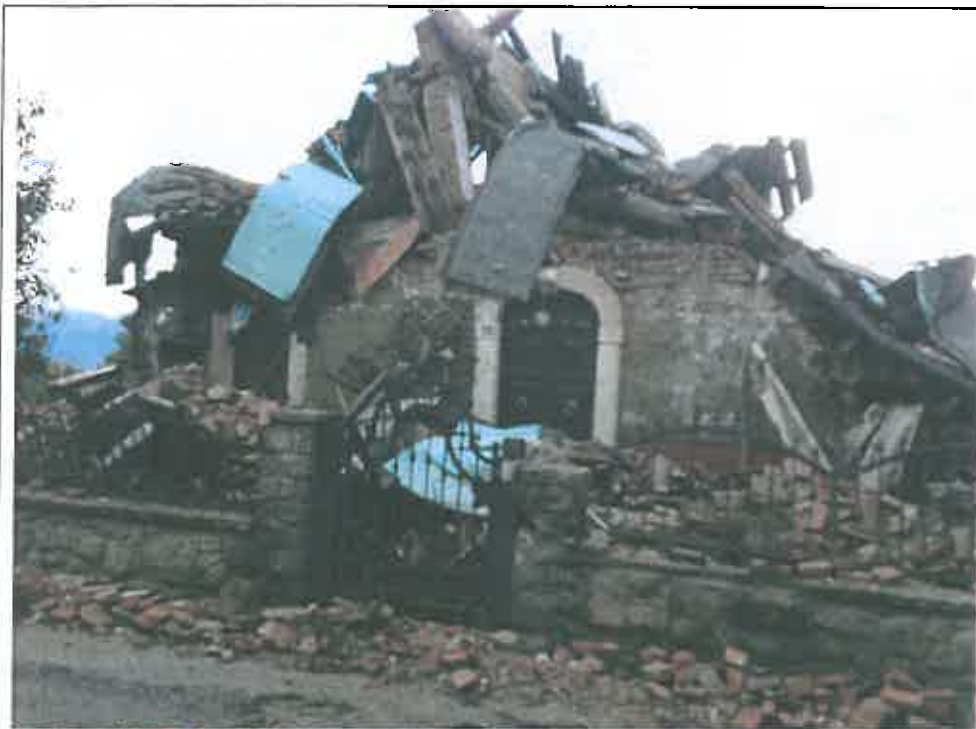
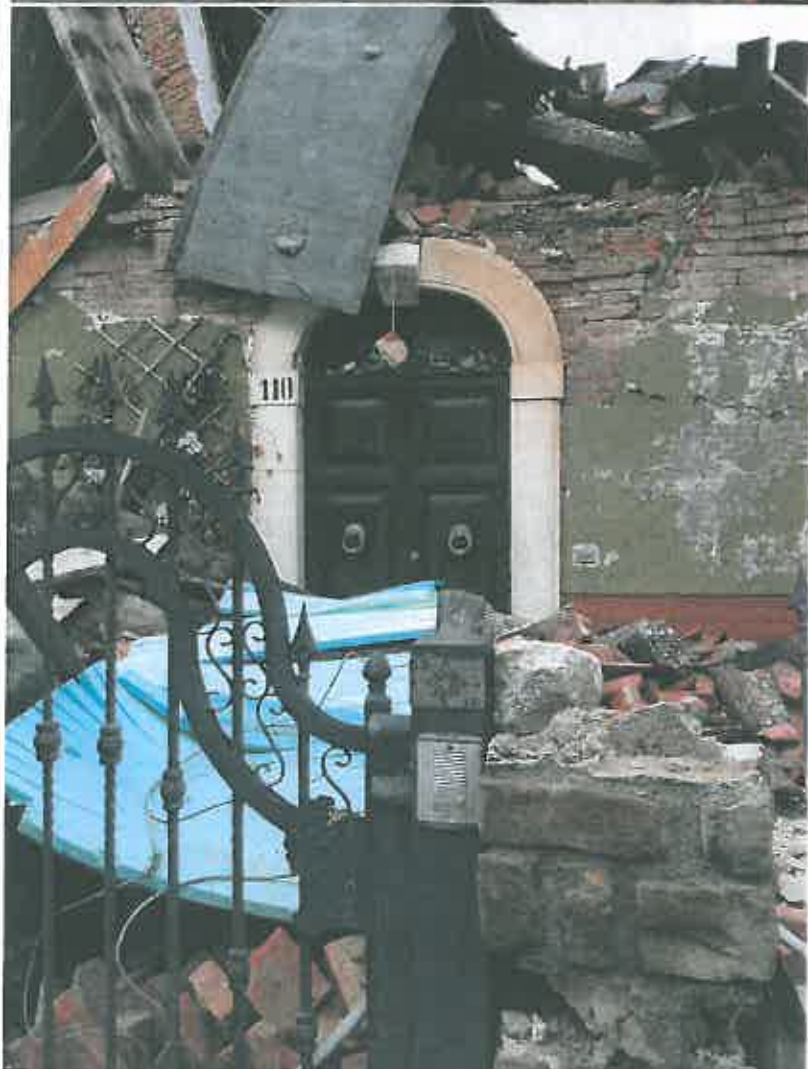
Fg 79 Part 316

- 04** - Trattasi di edificio residenziale crollato quasi per intero identificato nel NCEU del Comune di Amatrice al Foglio 79 con la particella n° 316, distinto con il civico 110, con strutture verticali in muratura di mattoni incombente sulla strada pubblica costituita dalla Strada provinciale ex-Salaria. Stante lo stato del danno si propone la demolizione delle parti ancora in piedi e la rimozione completa delle macerie.

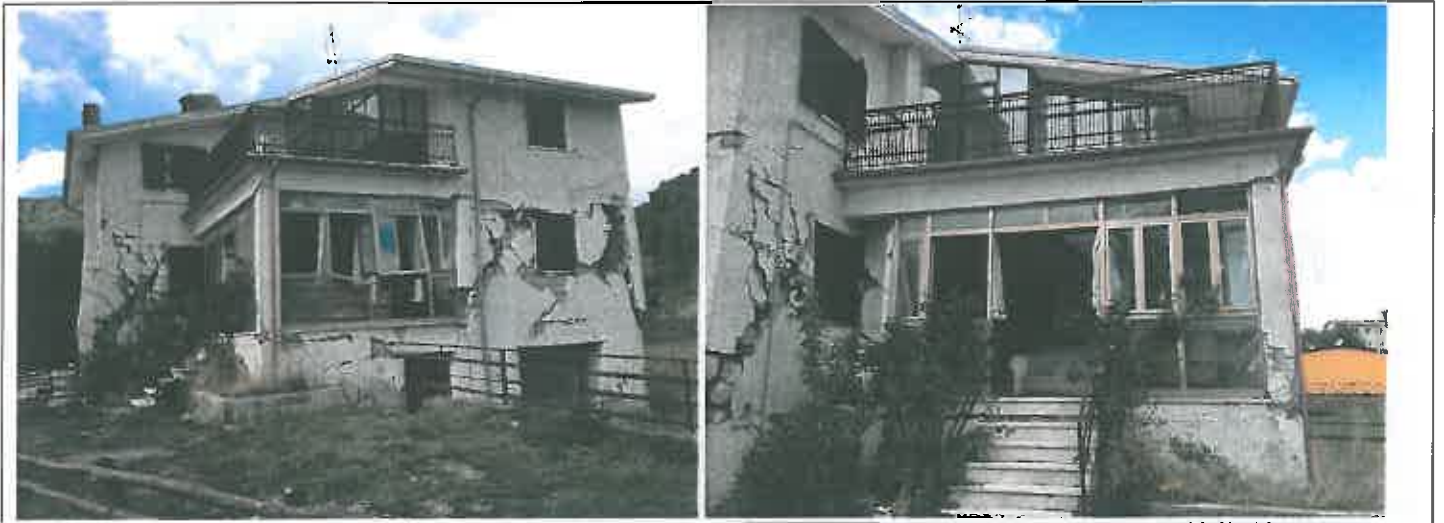
Fg 79 Part 369

- 05** - Trattasi di edificio residenziale identificato nel NCEU del Comune di Amatrice al Foglio 79 con la particella n° 369, isolato, distribuito su tre livelli, di cui n°2 due fuori terra ed un piano seminterrato con strutture verticali in muratura in parte in pietra arenaria ed in parte in blocchi di cemento con tetto in latero-cemento incombente sulla strada pubblica costituita dalla Strada provinciale ex-salaria. L'edificio presenta un severo e diffuso quadro fessurativo con crolli parziali della muratura, palesi fuori piombo con distacco di macro-elementi in corrispondenza degli angoli. Nel complesso l'edificio si presenta in incipiente pericolo di crollo e pertanto se ne propone la demolizione con la rimozione completa delle macerie. Nelle more dell'attuazione del proposto intervento di prescrive il ripristino della delimitazione dell'area esterna lungo la viabilità pubblica.

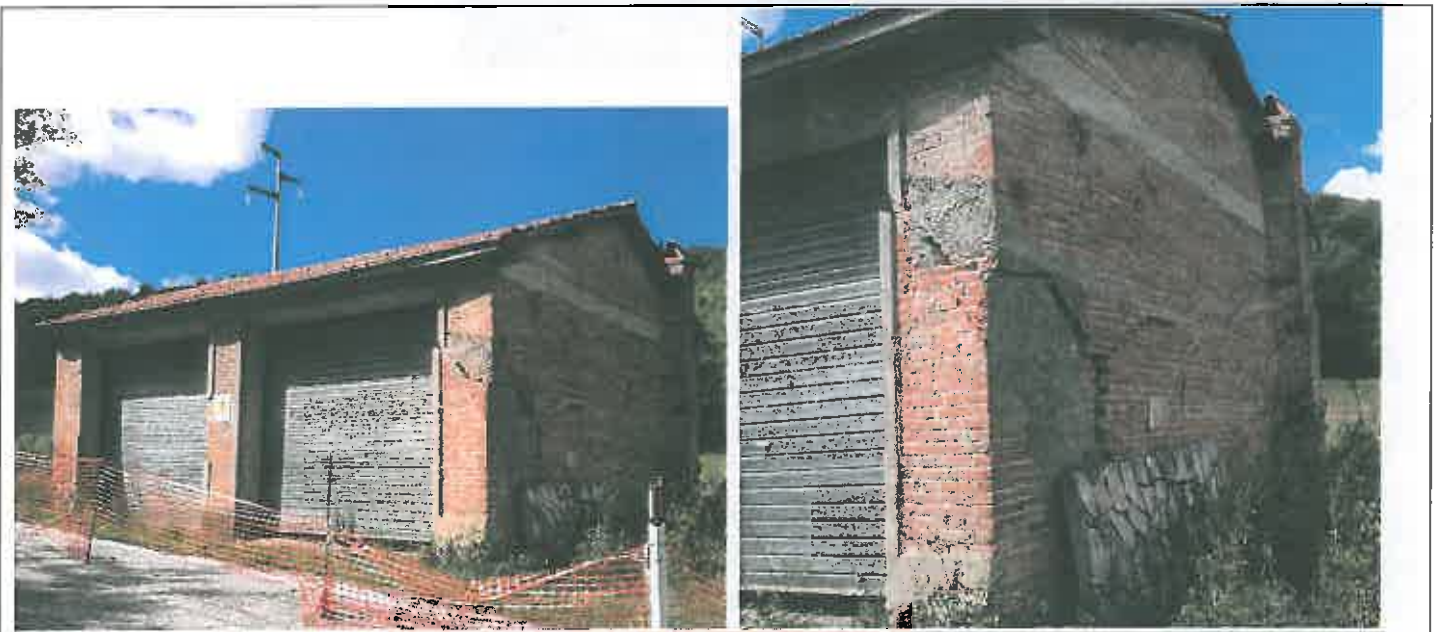
Fg 79 Part. 230

- 06** - Trattasi di edificio isolato adibito a rimessa autoveicoli identificato nel NCEU del Comune di Amatrice al Foglio 79 con la particella n° 230, distribuito su unico piano con strutture portanti verticali in muratura di mattoni e tetto in latero-cemento. L'edificio

presenta un severo e diffuso quadro fessurativo con crolli parziali della muratura, palesi fuori piombo con distacco di macro-elementi in corrispondenza degli angoli. Nel complesso l'edificio, incombente sulla strada pubblica costituita dalla Strada provinciale ex-Salaria, si presenta in incipiente pericolo di crollo e pertanto se ne propone la demolizione con la rimozione completa delle macerie.

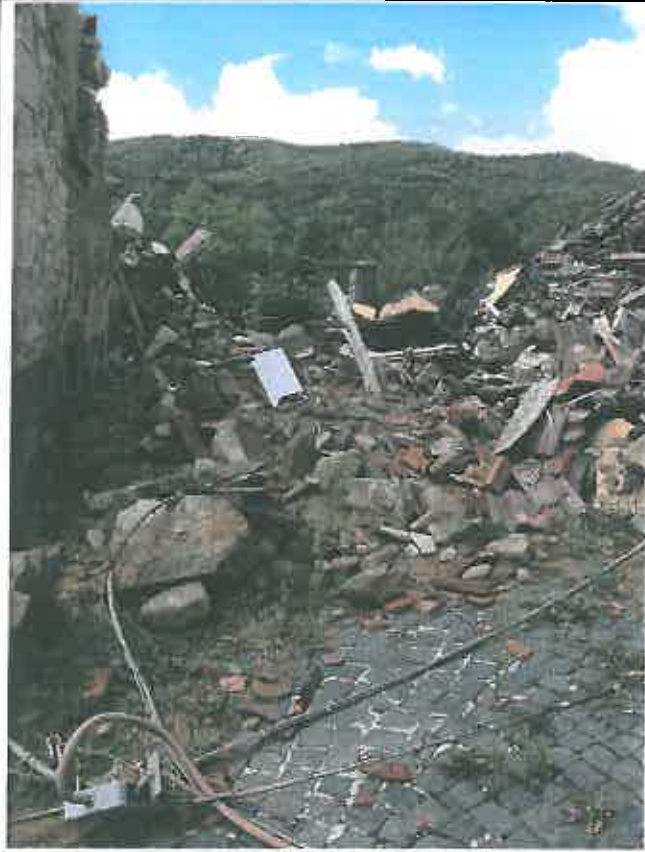
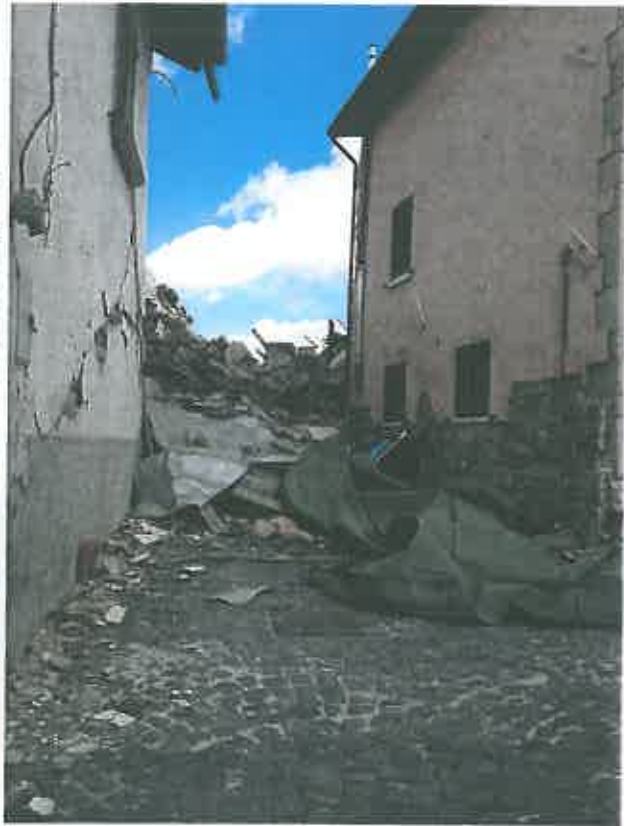
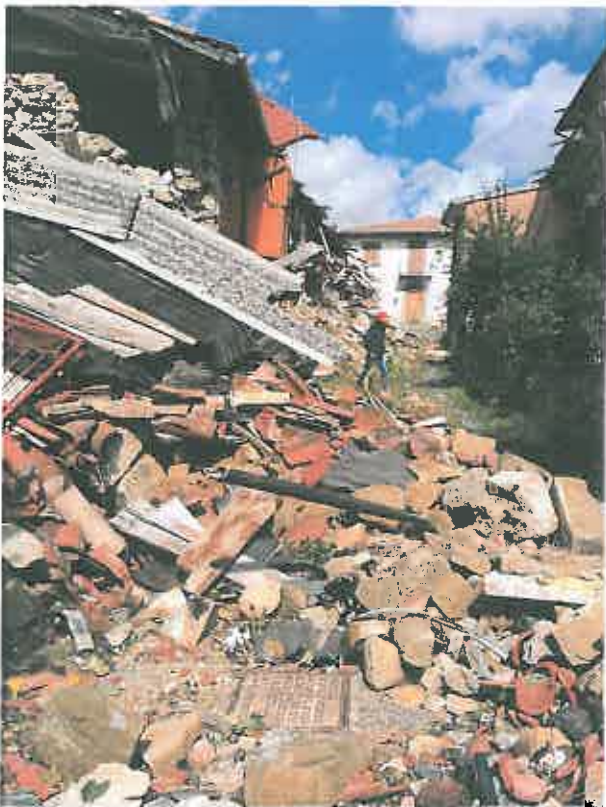
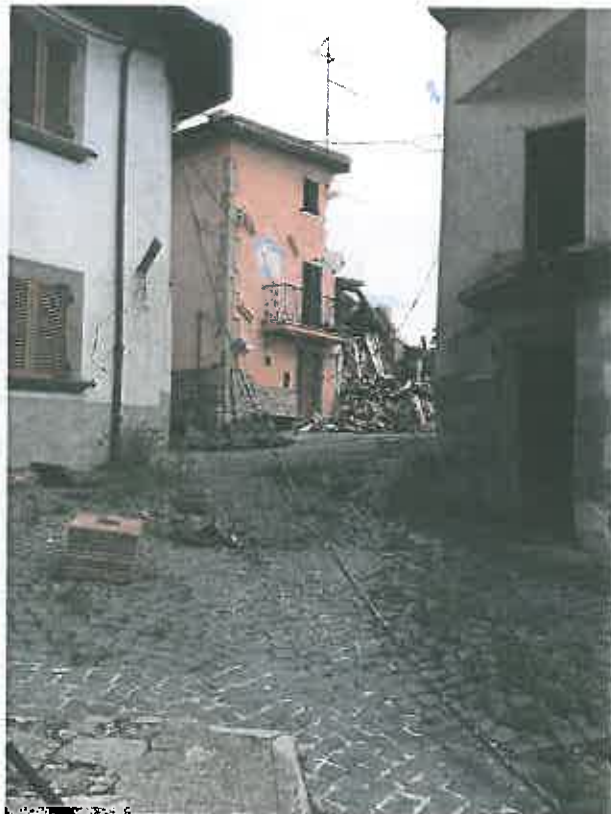
TORRITELLA

In relazione al danno ed alla situazione rilevata, si ritiene necessario interdire l'accesso all'intero nucleo abitato della Frazione Torritella, secondo la perimetrazione indicata nella allegata planimetria catastale, ai fini della salvaguardia dell'incolumità delle persone. Stante quanto sopra questo GTS propone l'istituzione della Zona Rossa secondo la detta perimetrazione, rimandando ad un supplemento di istruttoria e verifica la individuazione di criticità da rimuovere per ridurre, quindi, la detta zona rossa con puntuali interventi di messa in sicurezza per la risoluzione di problematiche afferenti la permanenza di cittadini su edifici agibili e/o inagibili specificatamente per rischio esterno.

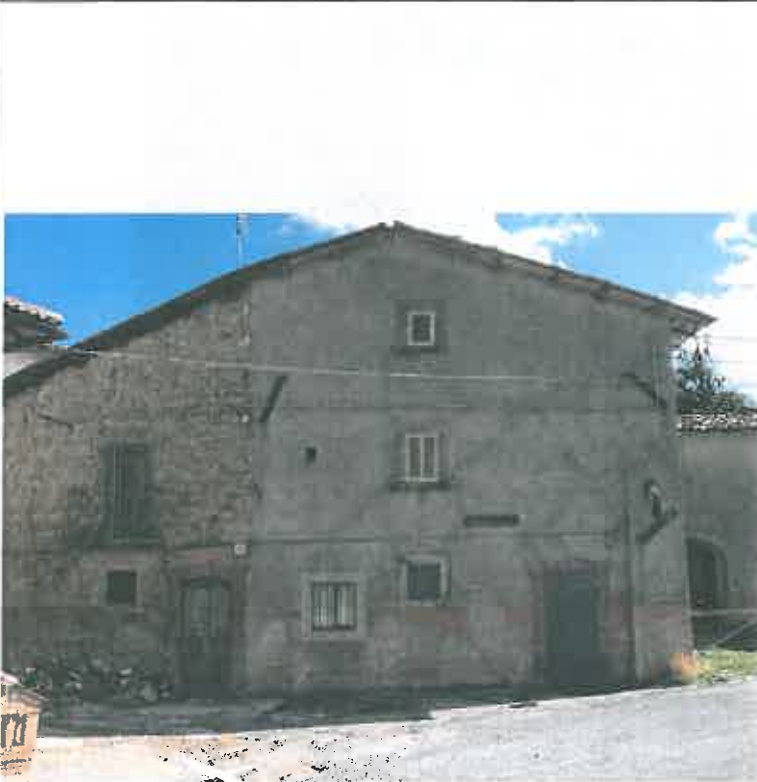
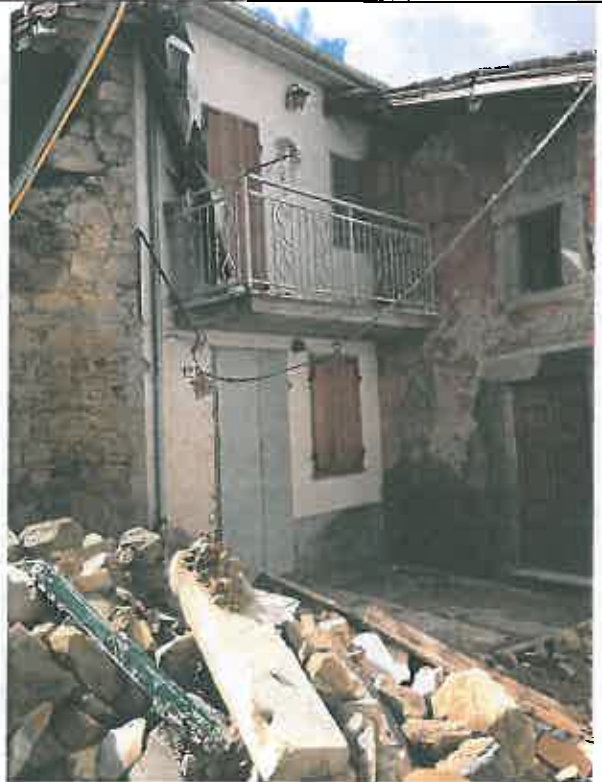
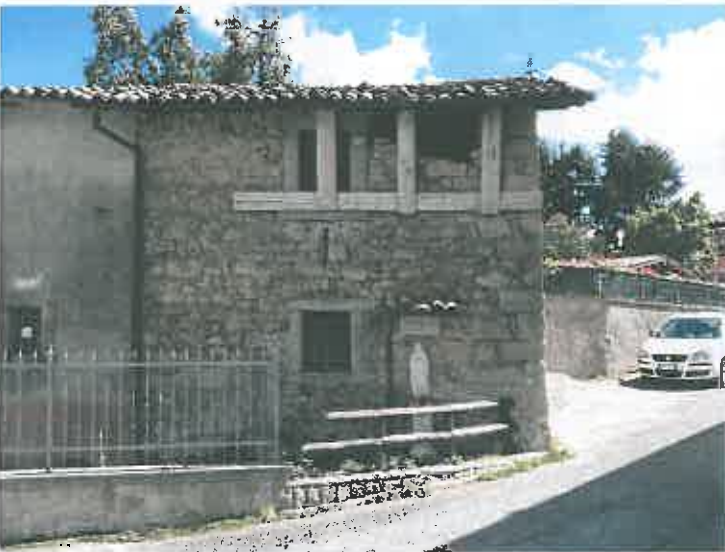
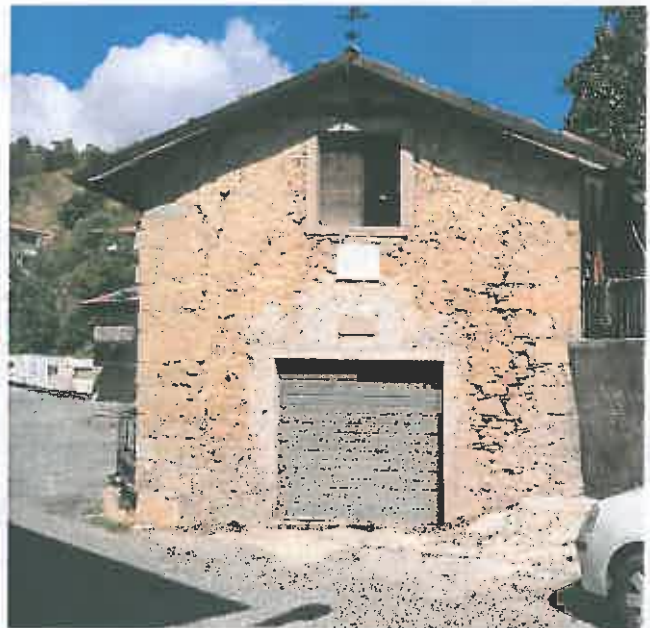
Fg 23 part 81-82-83-97

**07** - Trattasi di edifici uniti in aggregato identificati nel NCEU del Comune di Amatrice al **Foglio 23**, con le p.lle 81, 82, 83 e 97.

**p.lla n° 81**: edificio residenziale costituito da n° 2 unità immobiliari prospiciente direttamente sulla strada provinciale s.p. 18 distribuito su n° 2 piani fuori terra, oltre il sottotetto, con strutture verticali portanti in muratura di pietra arenaria e malta con tetto in legno. L'edificio presenta un diffuso e severo quadro fessurativo con principio di ribaltamento della facciata in atto ed espulsione di materiale lapideo.

**p.lla n° 82** (civico 125): edificio residenziale distribuito su n° 2 piani fuori terra, con strutture verticali portanti in muratura di pietra arenaria e malta con tetto in latero-cemento. L'edificio presenta un diffuso e severo quadro fessurativo.

**p.lla n° 83**: edificio rurale distribuito su n° 2 piani fuori terra, con strutture verticali portanti in muratura di pietra arenaria e malta con tetto in legno. L'edificio risulta parzialmente crollato ed in incipiente pericolo di crollo la rimanente parte ancora in piedi.

**p.lla n° 97**: edificio rurale prospiciente direttamente sulla strada provinciale s.p. 18 distribuito su n° 2 piani fuori terra, con strutture verticali portanti in muratura di pietra arenaria e malta con tetto in legno. L'edificio presenta un diffuso e severo quadro fessurativo con espulsione di materiale lapideo.

Stante lo stato del danno dell'aggregato se ne propone la Demolizione totale con conseguente rimozione delle macerie.

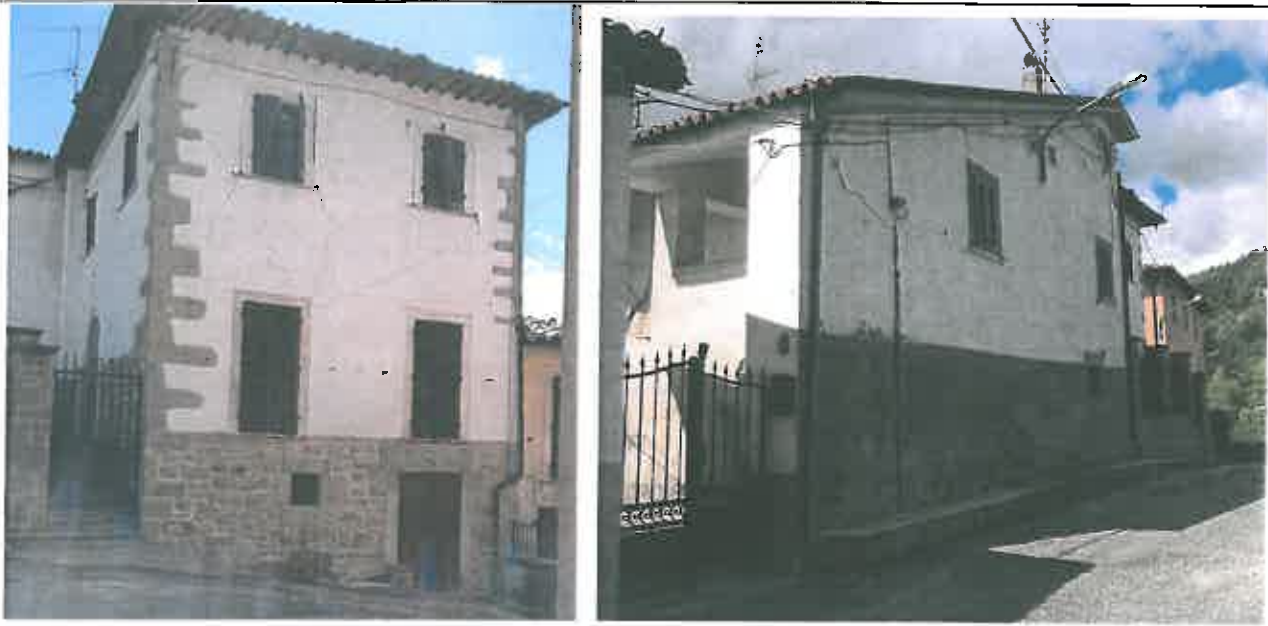
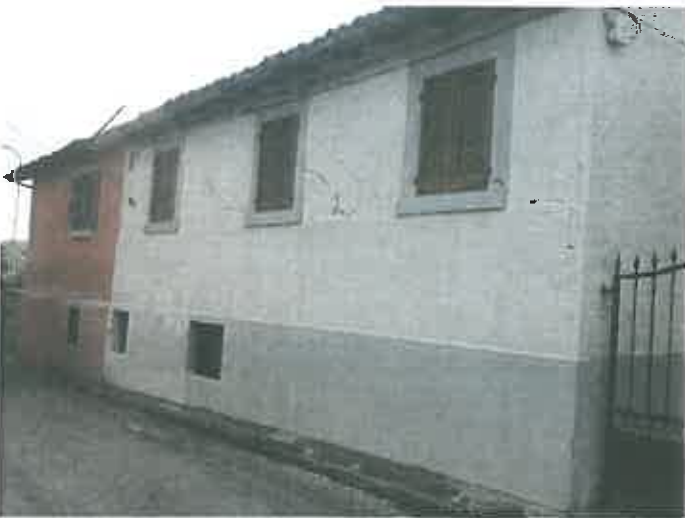
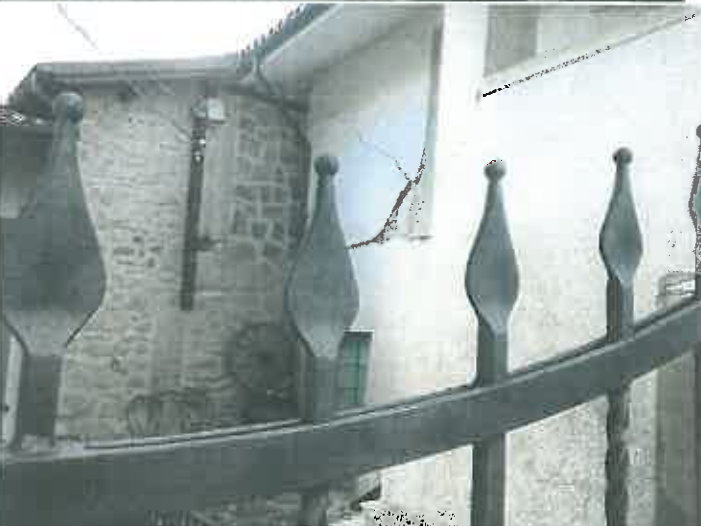
Fg 23 part 90-92

- 09** - Trattasi di un edificio unito in aggregato identificato nel NCEU del Comune di Amatrice al Foglio 23, con la p.lla n° 90/parte prospiciente direttamente sulla strada provinciale s.p. 18. L'edificio è costituito da tre piani di cui n° 2 fuori terra ed un uno seminterrato con strutture verticali portanti in muratura di pietra arenaria e malta con tetto in legno e gronda in piastrelle di cotto. L'edificio presenta un diffuso e severo quadro fessurativo con lesioni passanti a taglio. Rilevato tale quadro fessurativo, che denota un potenziale pericolo di crollo se ne consiglia la Demolizione parziale fino al solaio del primo livello e conservazione dei muri in comune con i fabbricati attigui, oltre alla rimozione delle macerie.

- 10** - Trattasi di edifici uniti in unico aggregato identificati nel NCEU del Comune di Amatrice al Foglio 23, con la p.lla 92 prospicienti direttamente sulla strada provinciale s.p. 18, come meglio indicati nella planimetria catastale allegata dalla quale si evince che le parti ivi attenzionate, per lo più, riguardano quelle incombenti sulla strada provinciale sopra nomata. Gli edifici contano di due piani fuori terra con strutture verticali portanti in muratura di pietra arenaria e malta con tetto in legno. Gli edifici presentano un diffuso e severo quadro fessurativo con lesioni passanti a taglio. Rilevato tale quadro fessurativo, che denota un potenziale pericolo di crollo se ne propone la Demolizione totale con conseguente rimozione delle macerie.
