**SCHEDA VALUTAZIONE GTS**  
**MESSA IN SICUREZZA TEMPORANEA POST-SISMA DI MANUFATTI EDILIZI**

PROVINCIA <b>RIETI</b> LOCALITÀ (Frazione, Centri abitato o Zona) CASCELLO INDIRIZZO	COMUNE <b>AMATRICE</b>  Num.
DATI CATASTALI Foglio <b>65</b> Mappa      Particella <b>VARIE</b> ID Aggregato (Prot. Civile)

**CASCELLO**

**RELAZIONE TECNICA ALLEGATA ALLA SCHEDA N. 01 DEL GTS DEL 18.01.2018**  
**LOCALITA': CASCELLO**  
**FOGLIO 65**

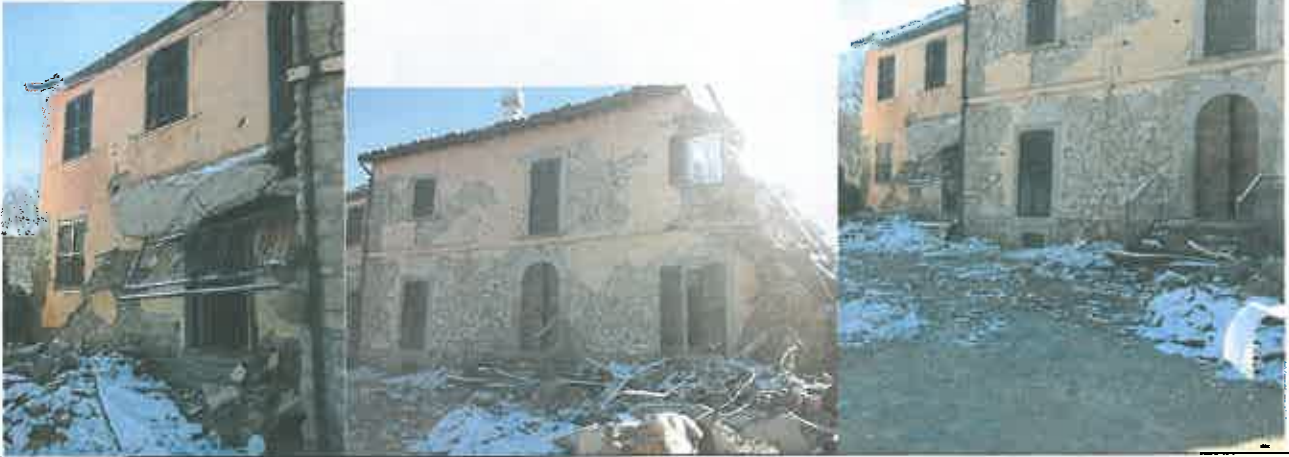
**AGGREGATO 1**

Composto dai fabbricati distinti dalle seguenti particelle n.:79, 80 (civico 25), 333, 334.

Gli edifici sono distribuiti su due piani fuori terra e su un piano seminterrato. Presentano strutture portanti verticali in muratura di pietra arenaria e tetto in legno. Gli edifici risultano parzialmente crollati e pertanto se ne propone la demolizione totale con relativa rimozione delle macerie.

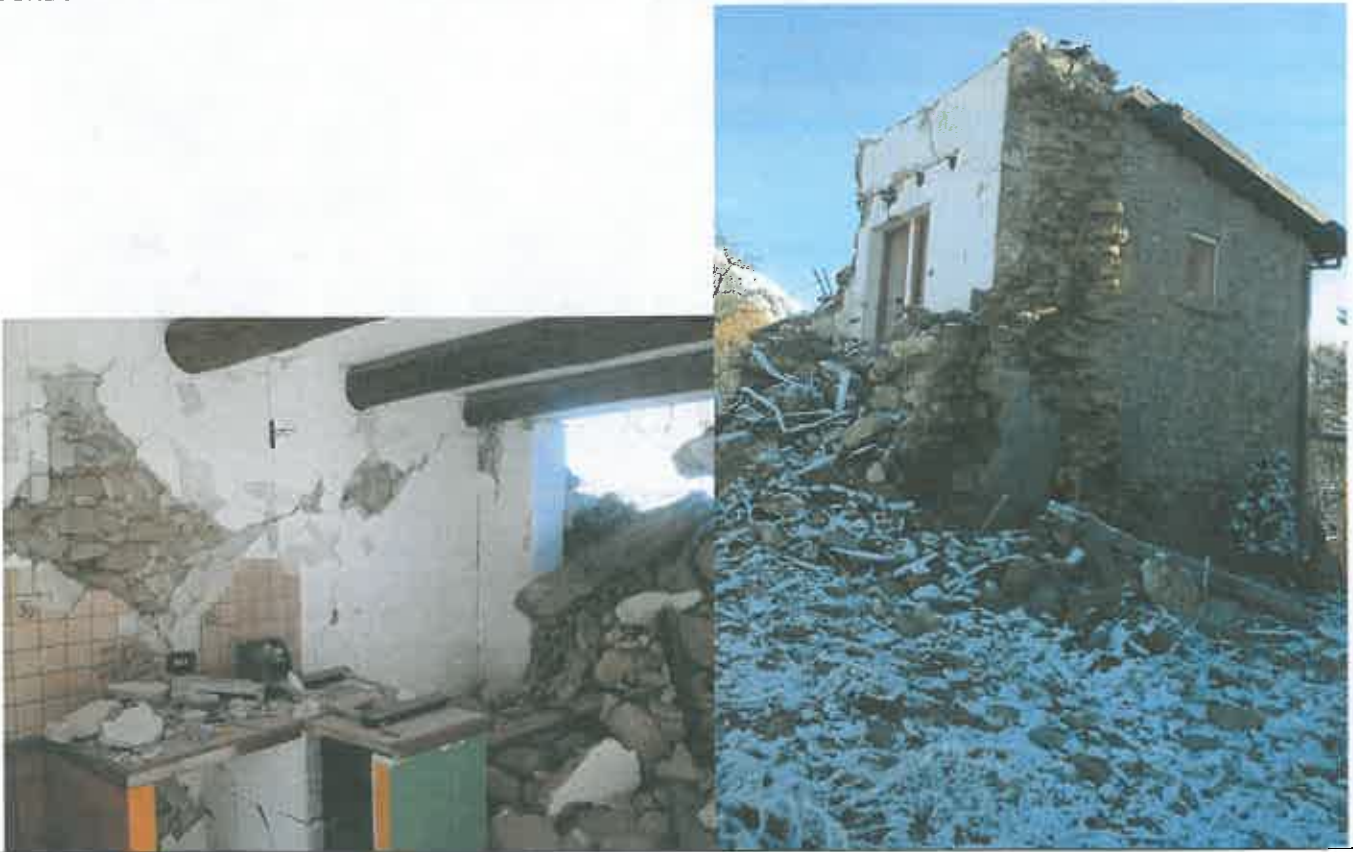
**AGGREGATO 2**

Composto dal fabbricato residenziale distinto dalla particella n.77.

L'edificio risulta distribuito su due piani fuori terra. Presenta strutture portanti verticali in muratura di pietra arenaria e tetto in latero-cemento. L'edificio presenta un severo e diffuso quadro fessurativo, pertanto se ne propone la demolizione totale con relativa rimozione delle macerie.

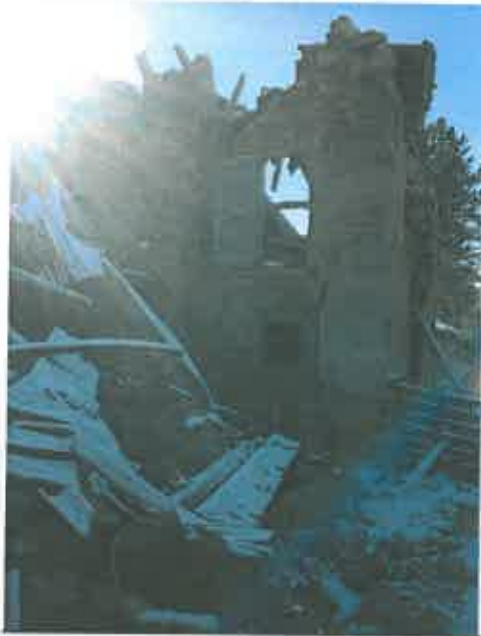
AGGREGATO 3

Trattasi di edificio distinto dalla particella n.59, già oggetto di demolizione per il quale necessita la rimozione delle macerie, previa demolizione di modeste porzioni di muratura.

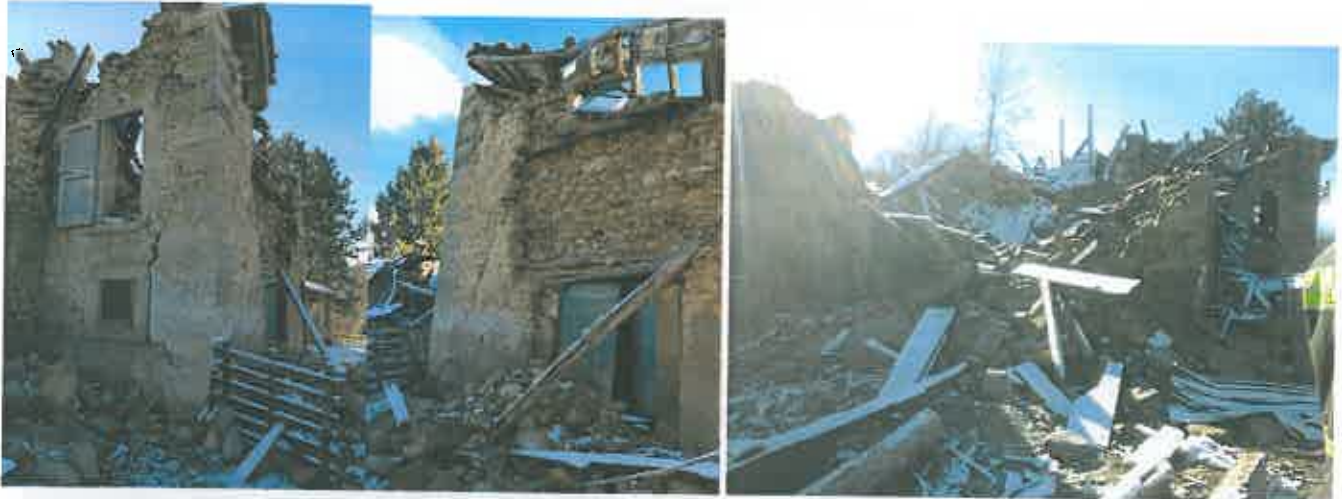
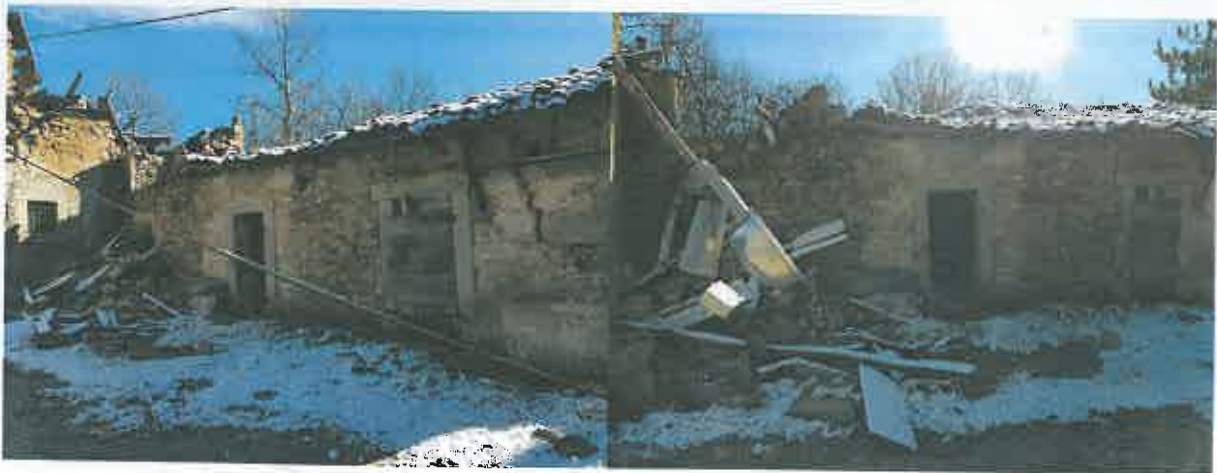
AGGREGATO 4

**04 - AGGREGATO 4:** Composto dai fabbricati distinti dalle particelle n.: 462, 212, 275, 213, 214, 463

Trattasi di aggregato di fabbricati rurali, con struttura in muratura e tetti e solai in legno. Detto aggregato risulta parzialmente crollato e le porzioni di muratura ancora in piedi risultano in incipiente pericolo di crollo, pertanto se ne propone la demolizione totale con relativa rimozione delle macerie.

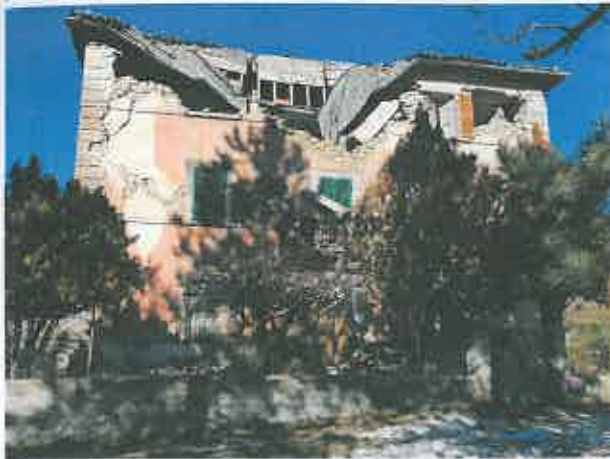
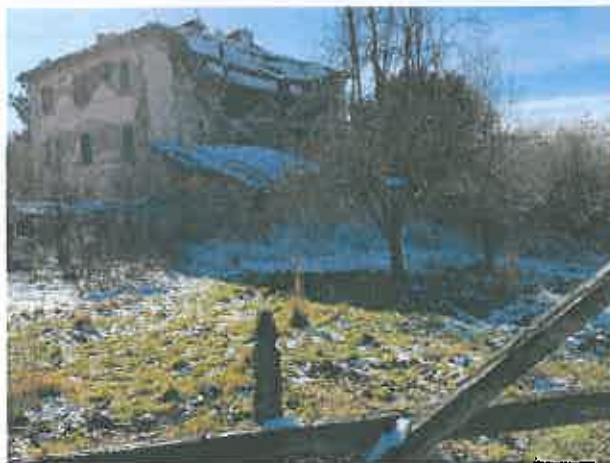
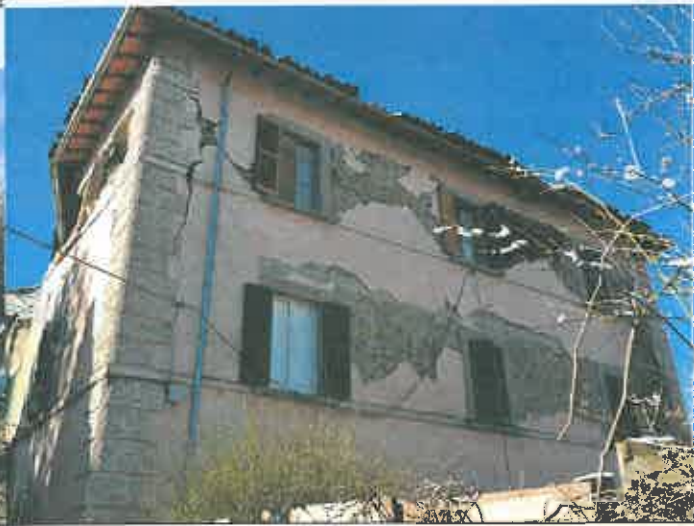
AGGREGATO 5

Trattasi di edificio residenziale isolato distinto dalla particella 234 (civico 40), con struttura in muratura, tetto e solai in legno, con 3 piani fuori terra. L'edificio risulta parzialmente crollato ed in incipiente pericolo di crollo. Pertanto se ne propone la demolizione totale con relativa rimozione delle macerie.

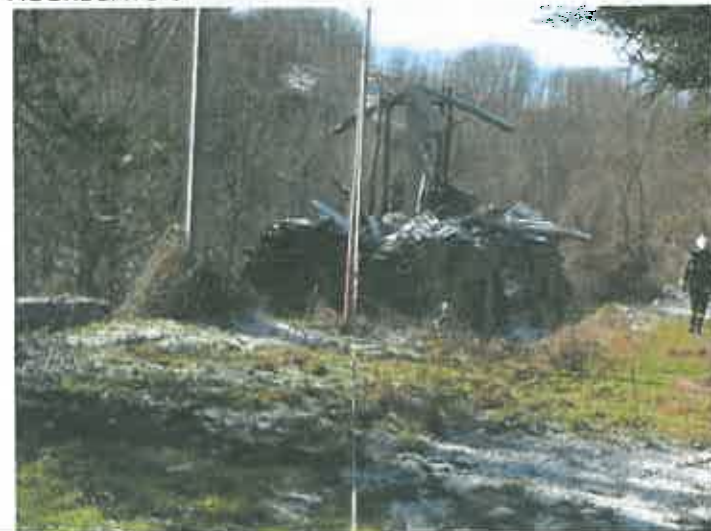
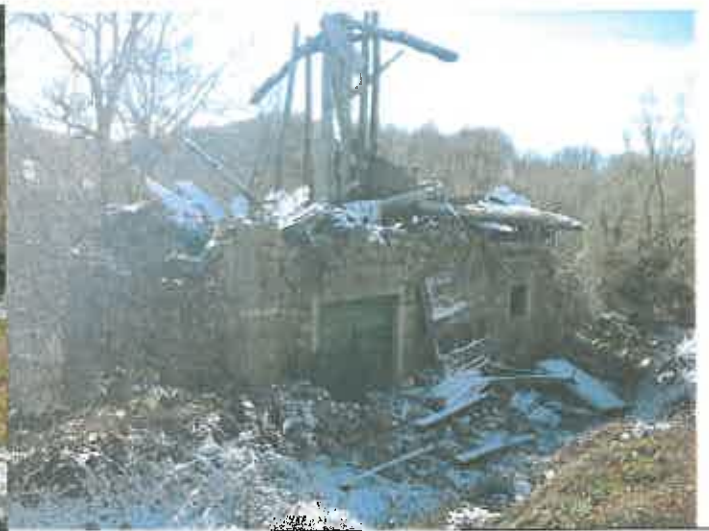
AGGREGATO 6

Trattasi di edificio rurale distinto dalla particella 464, con struttura in muratura, tetto e solai in legno, con 2 piani fuori terra. L'edificio risulta parzialmente crollato ed in incipiente pericolo di crollo. Pertanto se ne propone la demolizione totale con relativa rimozione delle macerie.

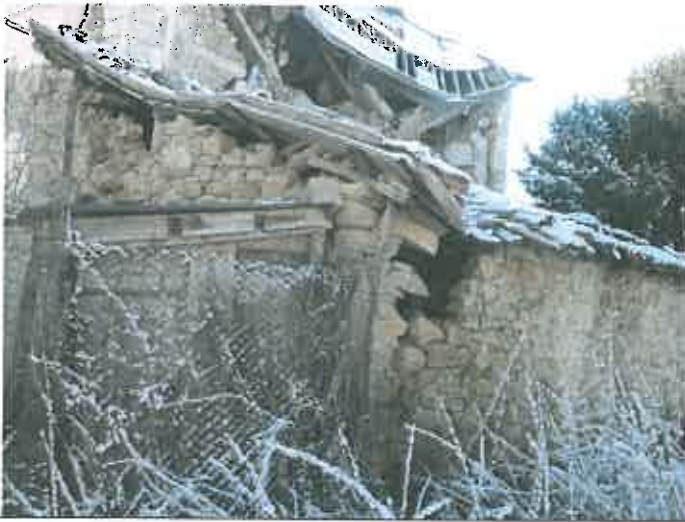
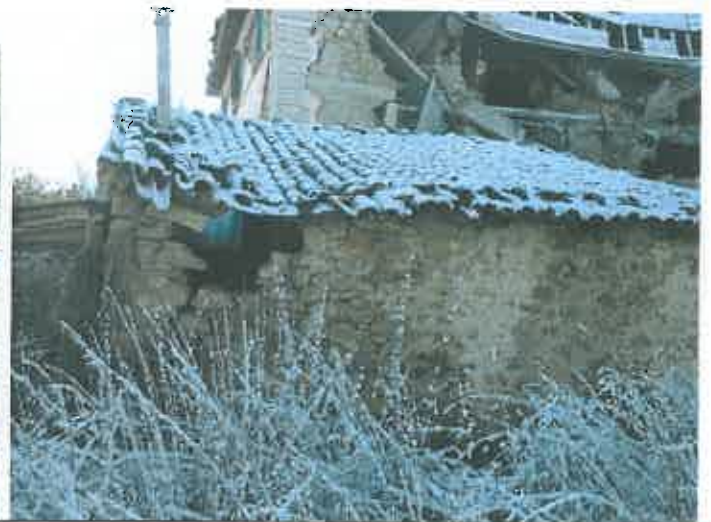
AGGREGATO 7

Trattasi di edificio rurale distinto dalla particella n.269, con unico piano ed in muratura. Il fabbricato risulta parzialmente crollato ed in incipiente pericolo di crollo. Pertanto se ne propone la demolizione totale con relativa rimozione delle macerie.
