COMUNE DI AMATRICE
(Provincia di Rieti)

OGGETTO: Demolizione totale e rimozione macerie del fabbricato pericolante sito in Amatrice, Frazione Patarico, al Foglio 27– particella 151

RELAZIONE TECNICA ALLEGATA AL VERBALE GTS DEL 06.06.2017

FRAZIONE: PATARICO

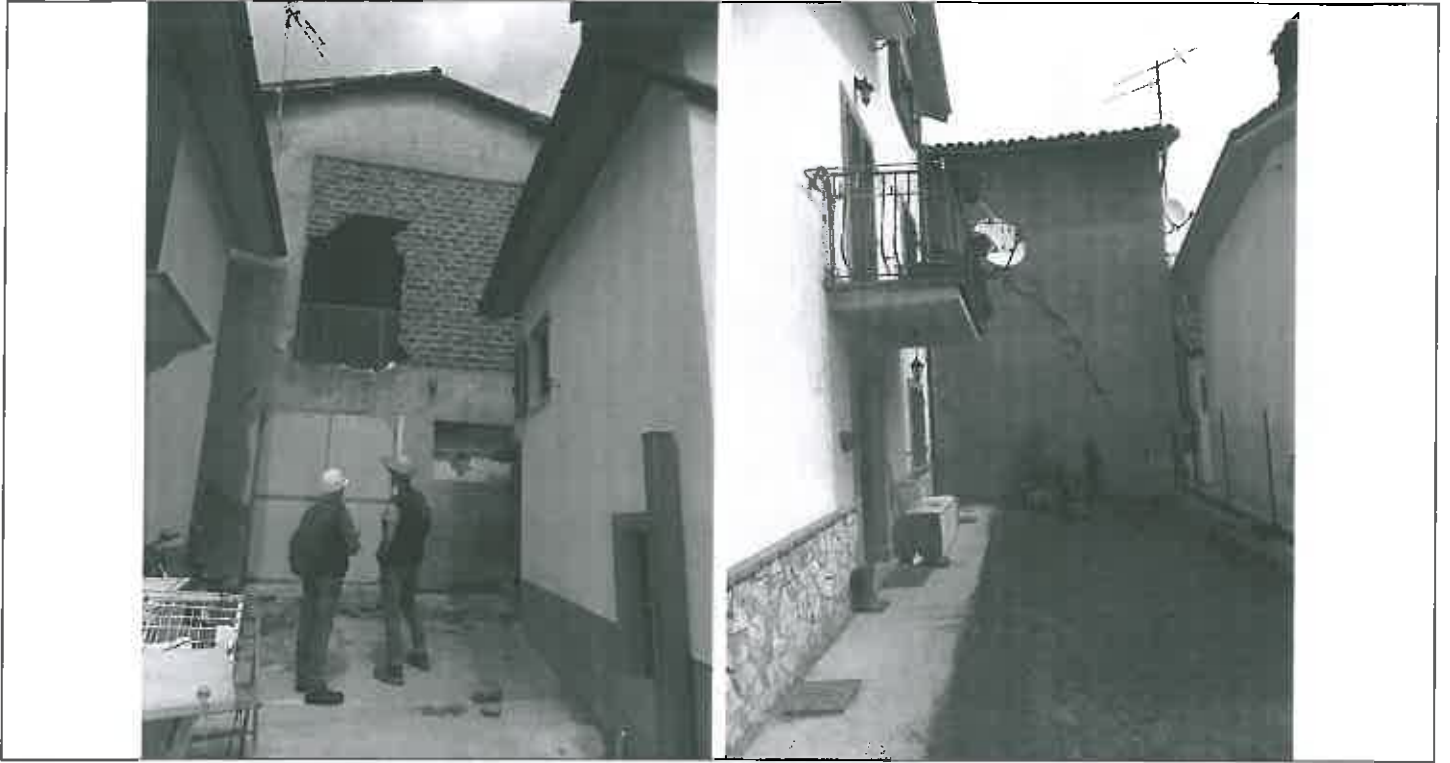
01

- 01** - Trattasi di edificio unito in aggregato identificato nel NCEU del Comune di Amatrice al Foglio 27, con la p.lla 140 sub 5 avente destinazione rurale, costituito da numero due piani, con strutture verticali portanti in muratura e tetto in legno; perimetralmente presenta un quadro fessurativo diffuso e per quanto è possibile rilevare risulta che abbia i muri perimetrali in comune con gli adiacenti fabbricati (p.lla 140, 141 e 143). A carico delle murature portanti perimetrali si rilevano gravi lesioni tipiche del ribaltamento di facciata, con formazione di cunei d'angolo, ed espulsione di materiale lapideo. Il fabbricato risulta in incipiente pericolo di crollo e pertanto se ne propone la Demolizione totale con rimozione delle macerie.

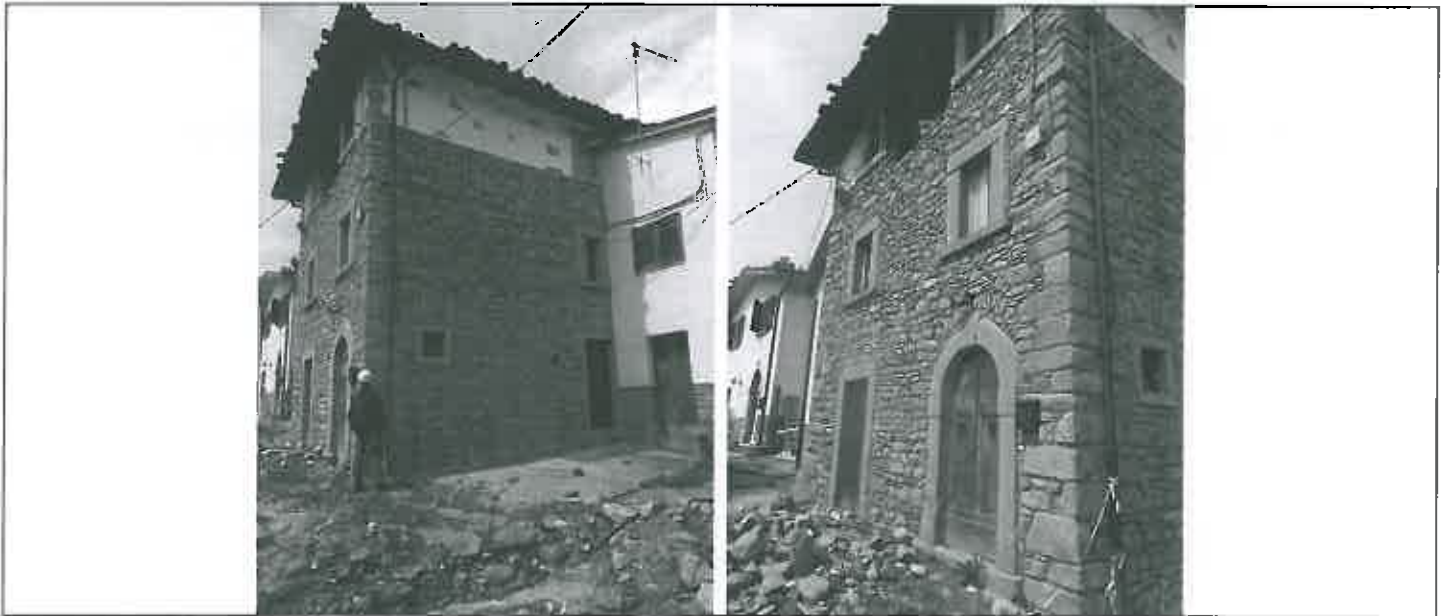
02

- 02** - Trattasi di edificio unito in aggregato identificato nel NCEU del Comune di Amatrice al Foglio 27, con la p.lla 140 sub 4 avente destinazione residenziale, costituito da numero tre piani, con strutture verticali portanti in muratura e tetto in legno; perimetralmente presenta un quadro fessurativo diffuso e per quanto è possibile rilevare risulta che abbia i muri perimetrali in comune con gli adiacenti fabbricati (p.lla 140). A carico delle murature portanti perimetrali si rilevano gravi lesioni tipiche del ribaltamento di facciata, con formazione di cunei d'angolo, ed espulsione di materiale lapideo. Atteso il quadro fessurativo rilevato si propone un intervento di TIPO P2, ossia la realizzazione di opere provvisoriale consistenti nella puntellatura della facciata in ribaltamento, previa sbadacchiature delle aperture e della breccia originatasi sulla muratura nella parte sommitale della stessa.

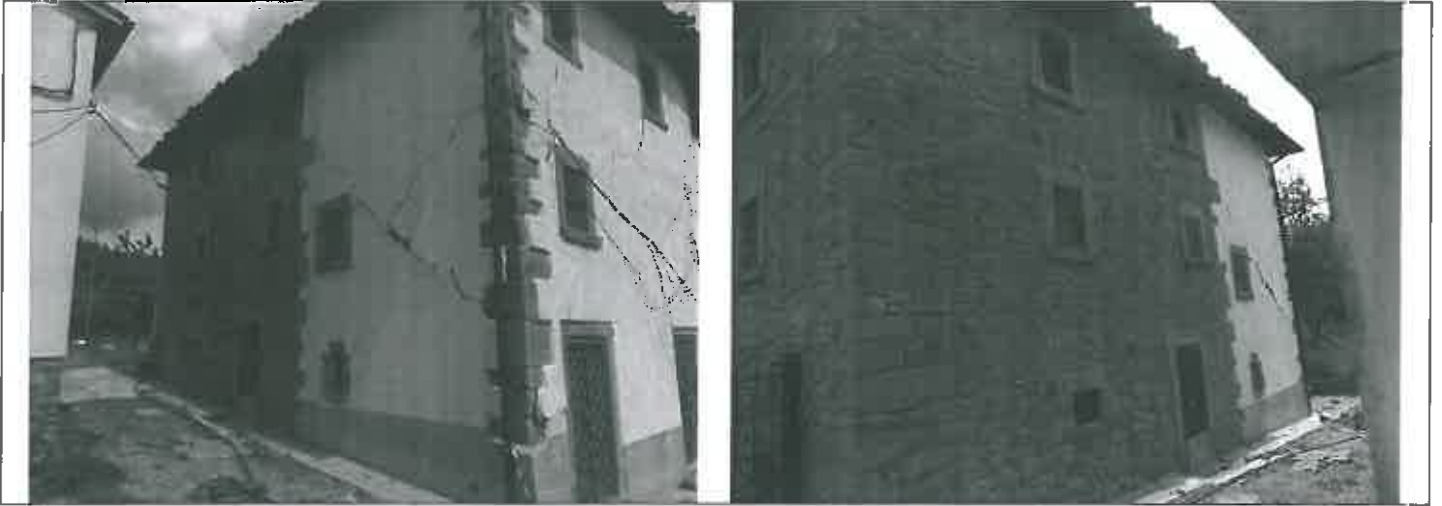
04

- 04** - Trattasi di edifici uniti in aggregato identificati nel NCEU del Comune di Amatrice al Foglio 27, con la p.lla 137 (numero tre abitazioni) e con la p.lla 138. L'aggregato

presenta una destinazione residenziale, costituito da numero tre piani, con strutture verticali portanti in muratura e tetto in parte in legno e parte in c.a.; perimetralmente presenta un quadro fessurativo diffuso e per quanto è possibile rilevare risulta che abbia i muri perimetrali in comune con gli adiacenti fabbricati. A carico delle murature portanti perimetrali si rilevano gravi lesioni tipiche, sia per ribaltamento di facciata, con formazione di cunei d'angolo, ed espulsione di materiale lapideo, sia di gravi lesioni incrociate a 45° nei setti murari. Si rileva inoltre che il fabbricato di cui alla particella 138 risulta crollato parzialmente mentre la parte restante risulta in incipiente pericolo di crollo. Atteso il quadro fessurativo rilevato si propone la Demolizione totale dell'intero aggregato con rimozione delle relative macerie.

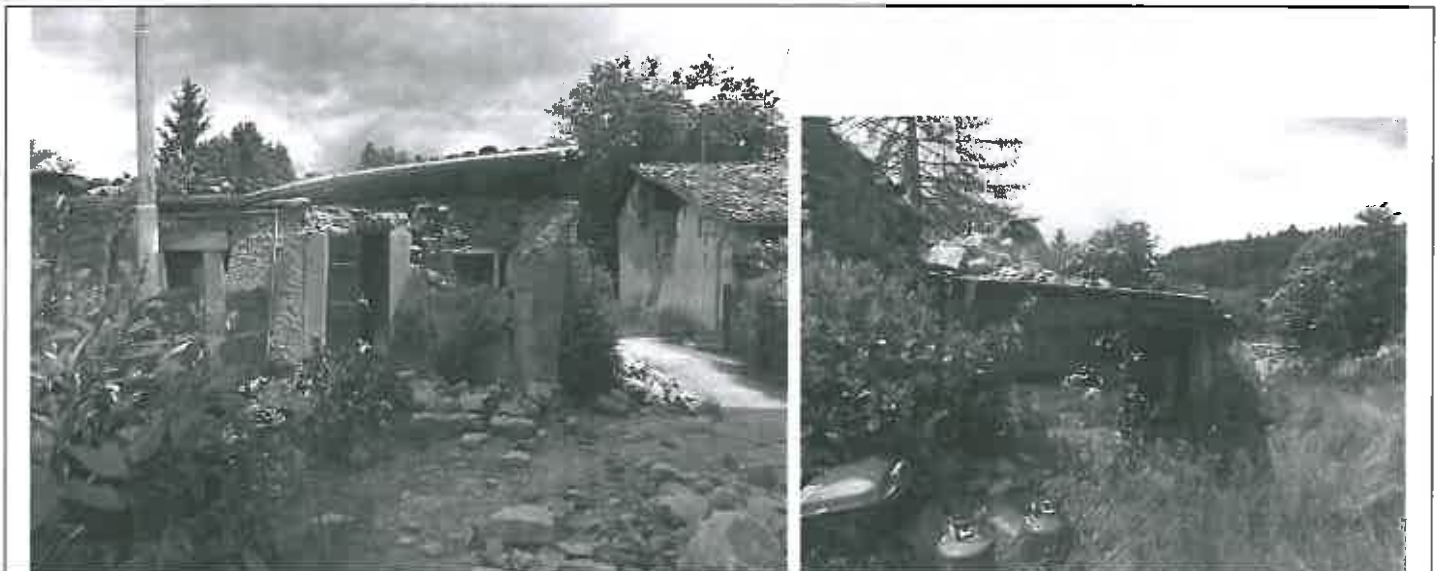
05 - Trattasi di edificio isolato identificato nel NCEU del Comune di Amatrice al Foglio 27, con la p.lla 122 avente destinazione residenziale. L'edificio risulta crollato e pertanto si propone la mera rimozione delle macerie.

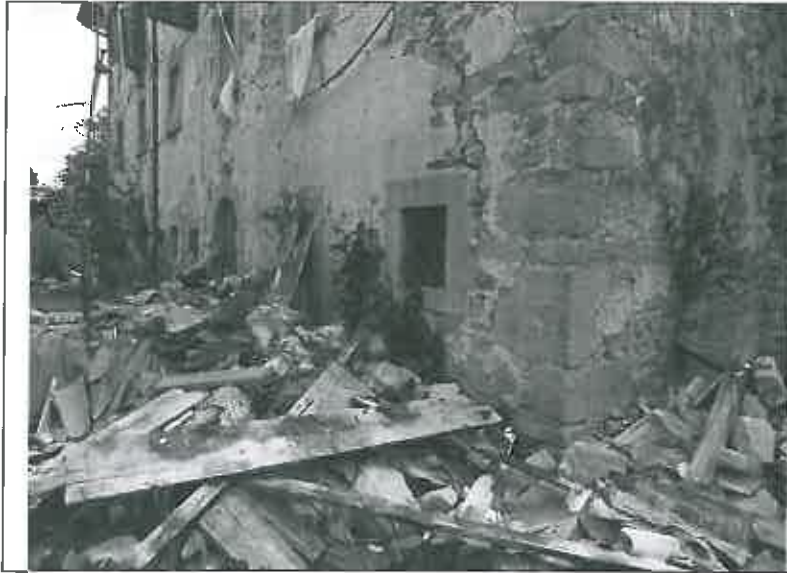
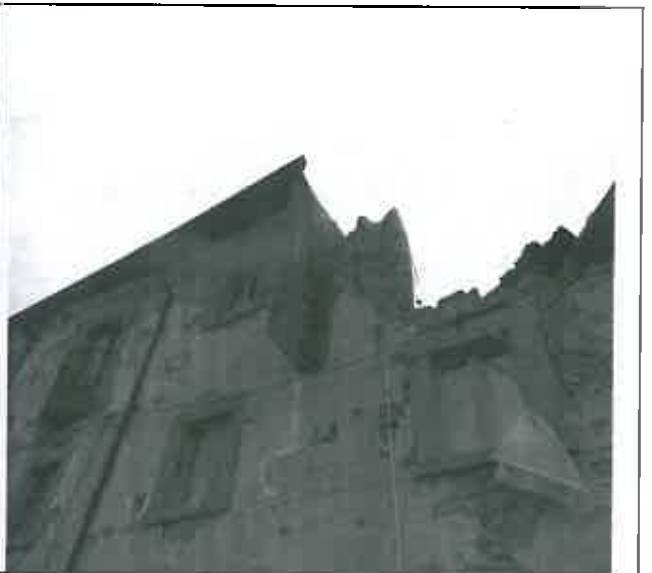
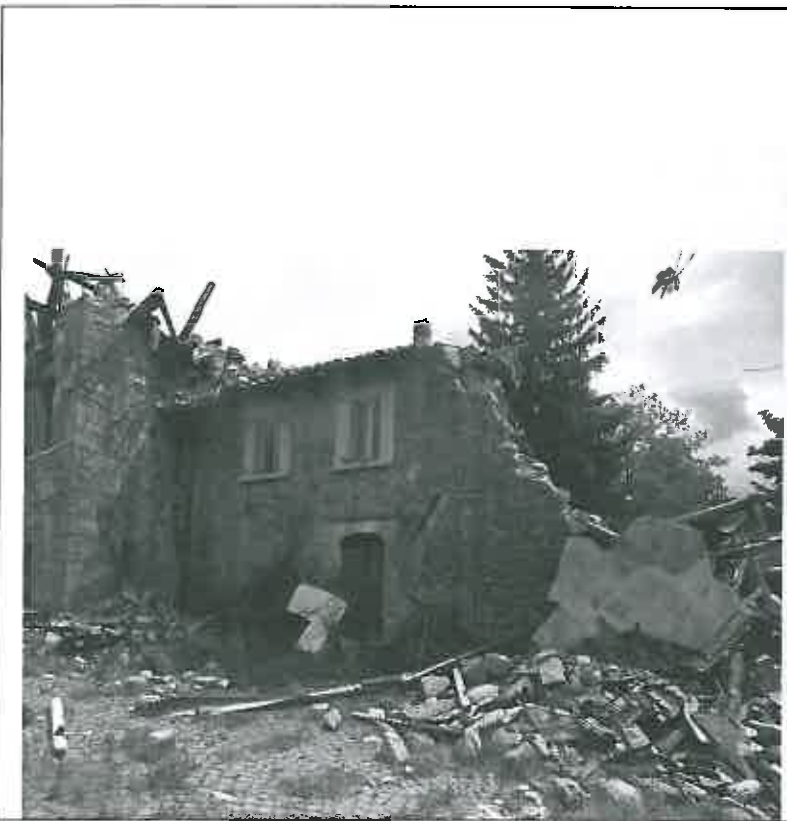
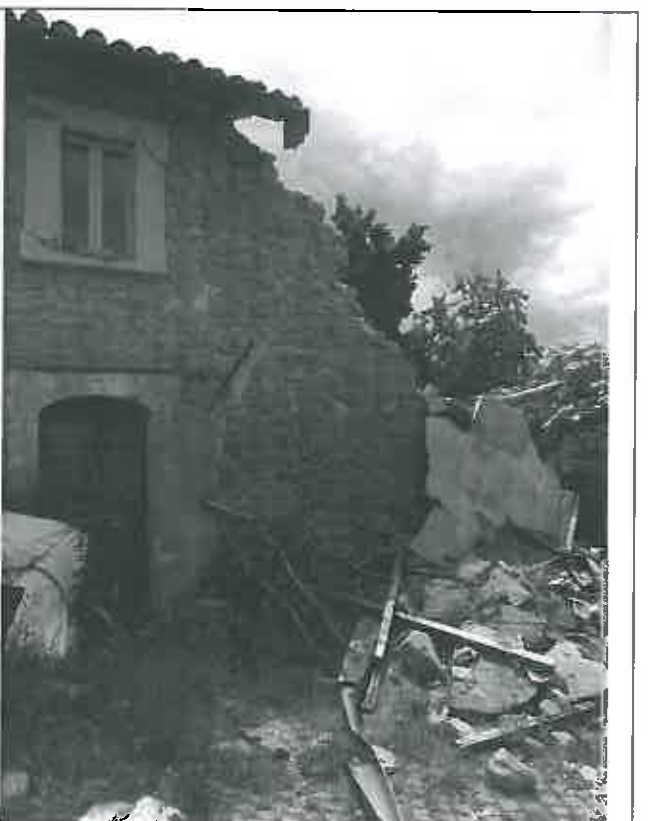
06 - Trattasi di edifici uniti in aggregato identificati nel NCEU del Comune di Amatrice al Foglio 27, con le p.lle 126 e 128. L'aggregato presenta una destinazione residenziale, costituito da numero due piani per la p.lla 128 e da tre piani per la p.lla 126, con strutture verticali portanti in muratura e tetto in legno; perimetralmente presenta un quadro fessurativo diffuso e per quanto è possibile rilevare risulta che abbia i muri perimetrali in comune con gli adiacenti fabbricati. A carico delle murature portanti perimetrali si rilevano gravi lesioni tipiche del ribaltamento di facciata, con formazione di cunei d'angolo, ed espulsione di materiale lapideo. I fabbricati risultano altresì parzialmente crollati (ivi compreso parte del solaio di copertura) ed incipiente pericolo di crollo. Atteso il quadro fessurativo rilevato si propone la Demolizione totale con rimozione delle macerie dell'intero aggregato.

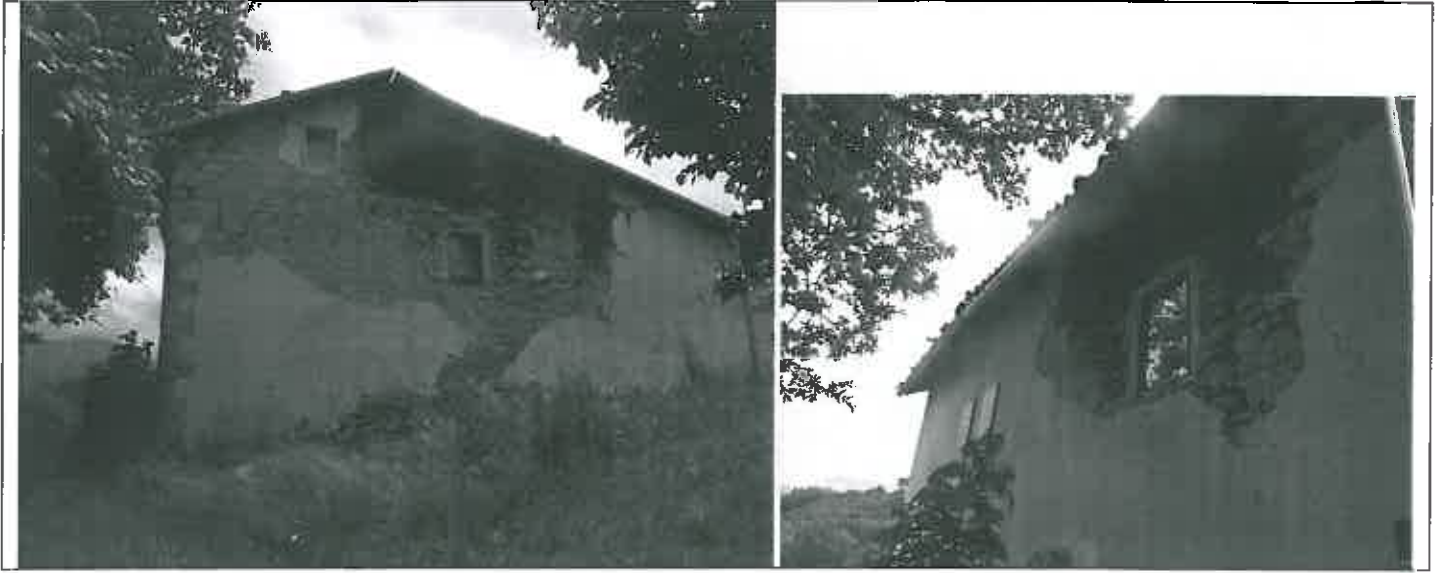
07 - Trattasi di edificio isolato identificato nel NCEU del Comune di Amatrice al Foglio 27, con la p.lla 125 che presenta una destinazione residenziale, costituito da numero due piani, con strutture verticali portanti in muratura e tetto in legno. A carico delle murature portanti perimetrali si rilevano gravi lesioni tipiche del ribaltamento di facciata, con formazione di cunei d'angolo, ed espulsione di materiale lapideo. Atteso il quadro fessurativo rilevato si propone la Demolizione totale con rimozione delle macerie dell'edificio.

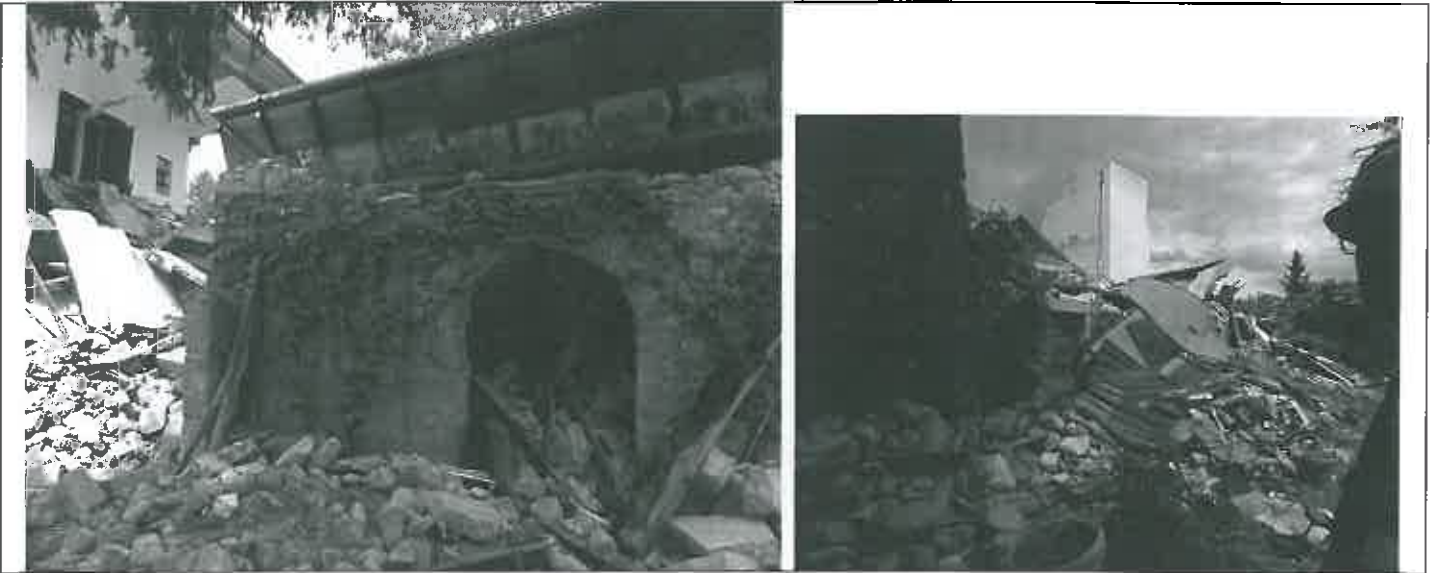
08 - Trattasi di edifici uniti in aggregato identificati nel NCEU del Comune di Amatrice al Foglio 27, con le p.lle 124 e 256. L'aggregato presenta una destinazione di tipo rurale, costituito da numero un piano fuori terra, con strutture verticali portanti in muratura e

tetto in legno. Gli edifici risultano crollati quasi del tutto e la parte non crollata risulta in incipiente pericolo di crollo. Atteso il quadro fessurativo rilevato si propone la Demolizione totale con rimozione delle macerie dell'intero aggregato.

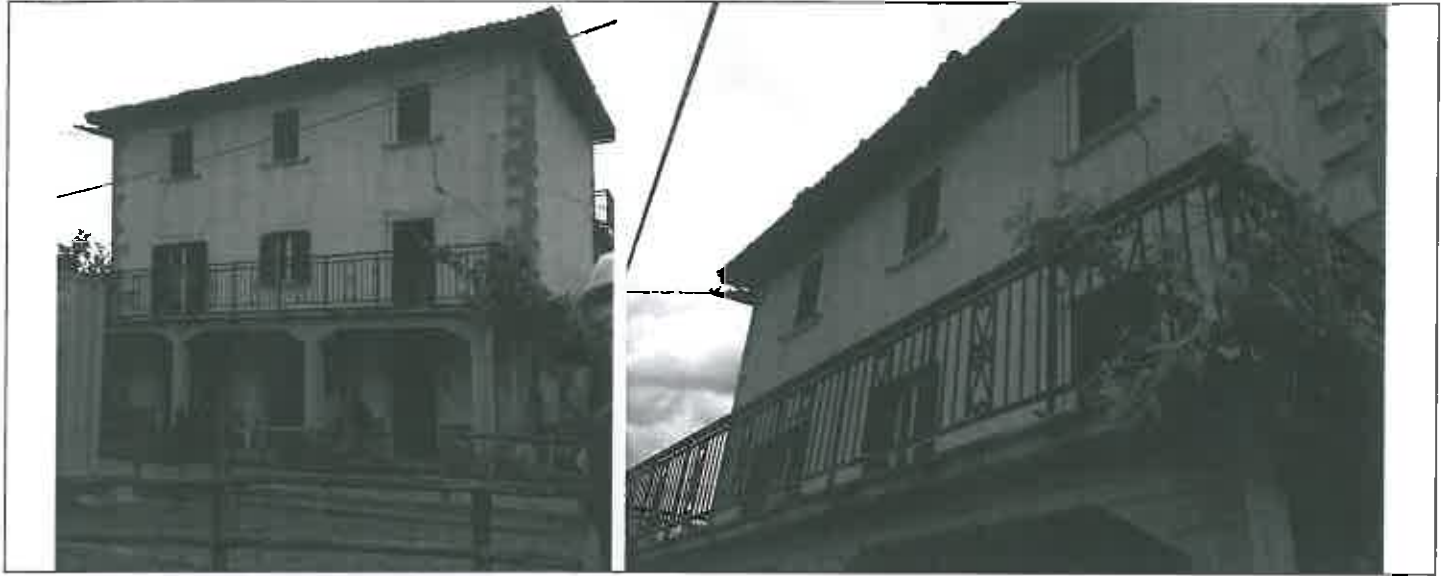
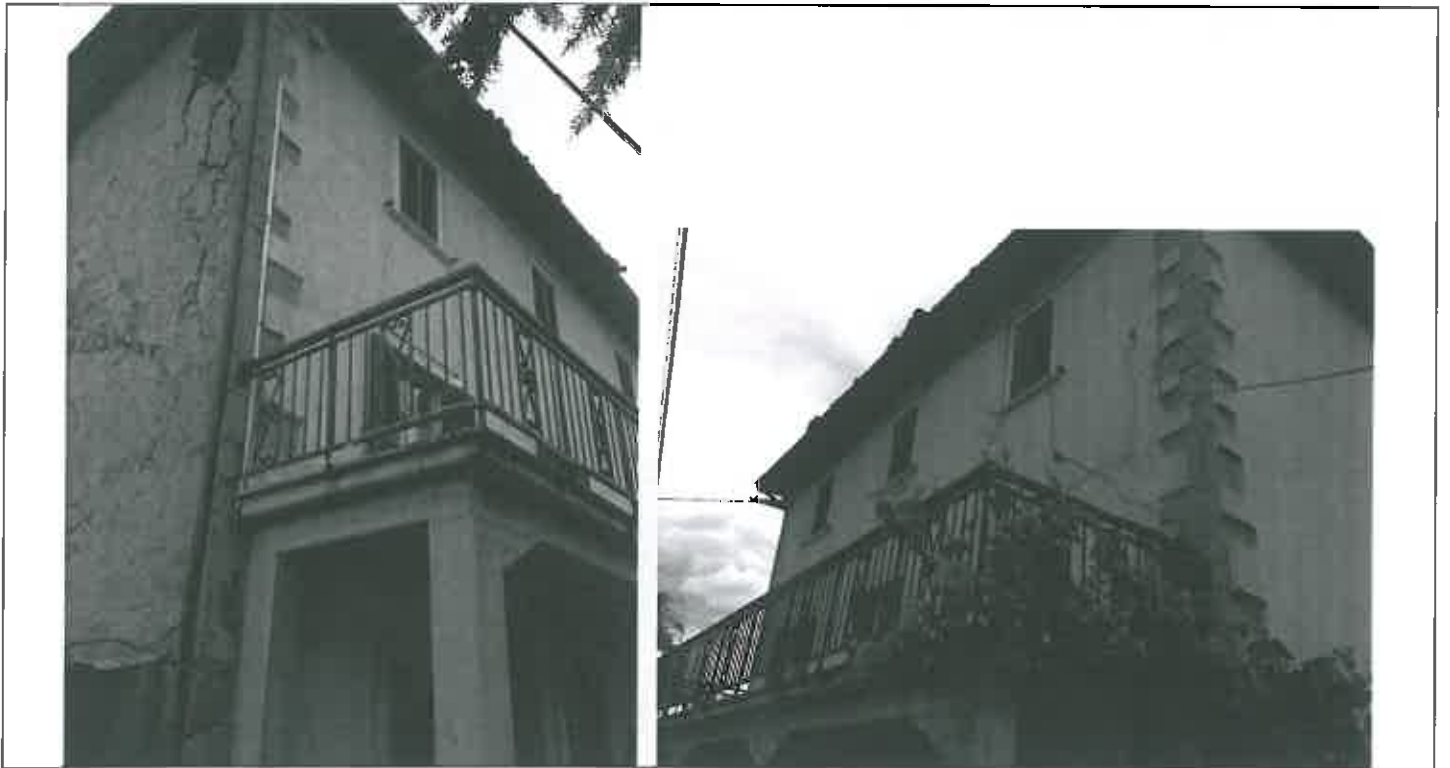
09

- 09** - Trattasi di edificio isolato identificato nel NCEU del Comune di Amatrice al Foglio 27, con la p.lla 236 che presenta una destinazione residenziale, costituito da numero due piani, con strutture verticali portanti in muratura e tetto in legno. A carico delle murature portanti perimetrali si rilevano gravi lesioni tipiche del ribaltamento di facciata, con formazione di cunei d'angolo, ed espulsione di materiale lapideo. Atteso il quadro fessurativo rilevato si propone la Demolizione totale con rimozione delle macerie dell'edificio.

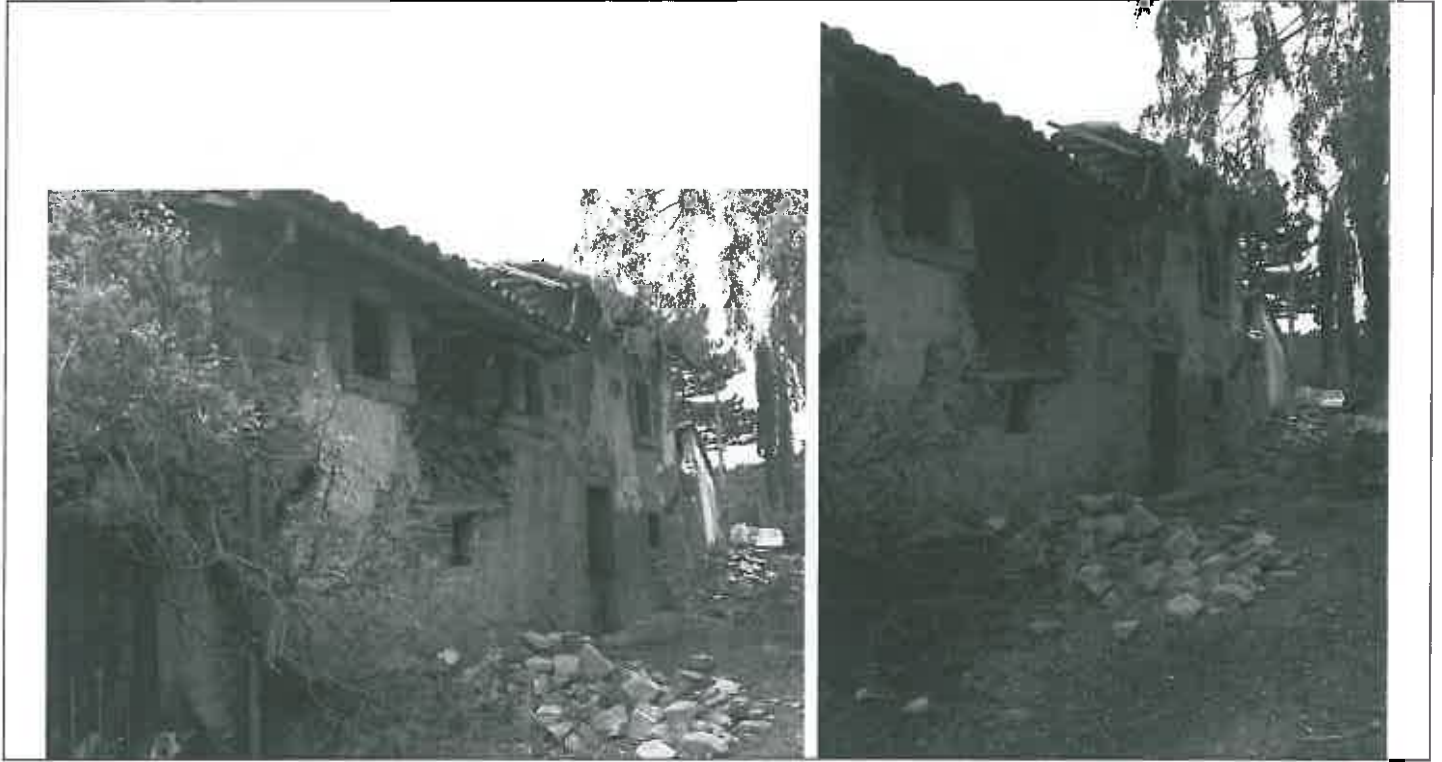
10

- 10** - Trattasi di edificio isolato identificato nel NCEU del Comune di Amatrice al Foglio 27, con la p.lla 151 che presenta una destinazione di tipo rurale, costituito da numero due piani, con strutture verticali portanti in muratura e tetto in legno. A carico delle murature portanti perimetrali si rilevano gravi lesioni tipiche del ribaltamento di facciata, con formazione di cunei d'angolo, ed espulsione di materiale lapideo. Atteso il quadro fessurativo rilevato si propone la Demolizione totale con rimozione delle macerie dell'edificio.

la **demolizione totale e rimozione macerie** del fabbricato, sito nella Frazione Patarico, identificato al NCEU al Foglio 27 part.lla 151, meglio indicato nell'estratto di mappa allegato, catastalmente intestato a: Cherubini Romeo al fine di assicurare la tutela della pubblica incolumità. Il provvedimento è in accordo con quanto convenuto con la scheda di valutazione del GTS n° 01 del 06.06.2017, allegata al presente provvedimento e che ne costituisce parte integrante e sostanziale, dalla quale si rileva, per il fabbricato in parola: *"Trattasi di edificio isolato identificato nel NCEU del Comune di Amatrice al foglio 27, con la p.lla 236 che presenta una destinazione di tipo rurale, costituito da numero due piani, con strutture verticali portanti in muratura e tetto in legno. A carico delle murature portanti perimetrali si rilevano gravi lesioni tipiche del ribaltamento di facciata, con formazione di cunei d'angolo, ed espulsione di materiale lapideo. Atteso il quadro fessurativo rilevato si propone la demolizione totale con rimozione delle macerie dell'edificio"*;

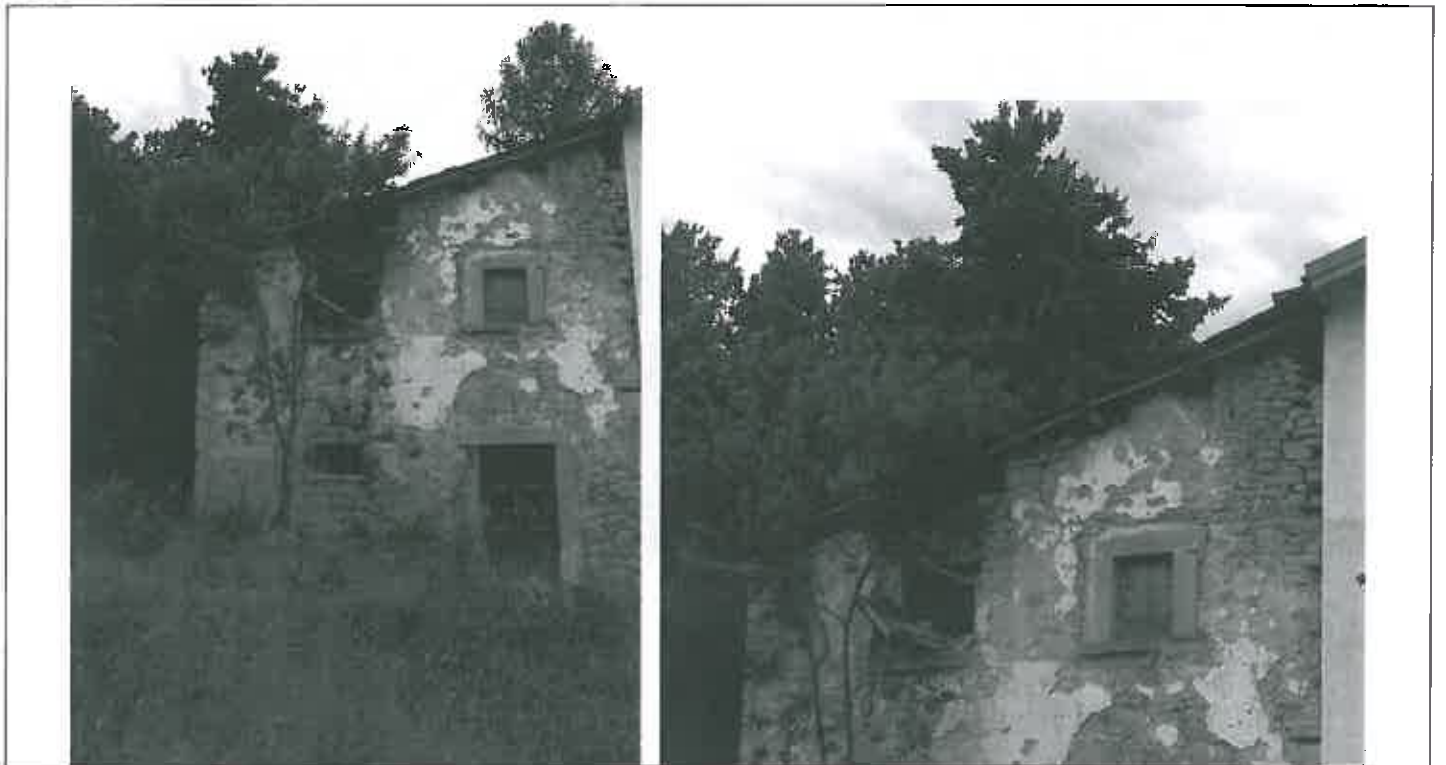
11

- 11** - Trattasi di edificio unito in aggregato identificato nel NCEU del Comune di Amatrice al Foglio 27, con la p.lla 342 che presenta una destinazione di tipo rurale, costituito da numero due piani, con strutture verticali portanti in muratura e tetto in legno incombente sull'adiacente edificio residenziale classificato "A" con scheda AEDES. A carico delle murature portanti perimetrali si rilevano gravi lesioni tipiche del ribaltamento di facciata, con formazione di cunei d'angolo, ed espulsione di materiale lapideo. Atteso il quadro fessurativo rilevato si propone la Demolizione totale con rimozione delle macerie dell'edificio.

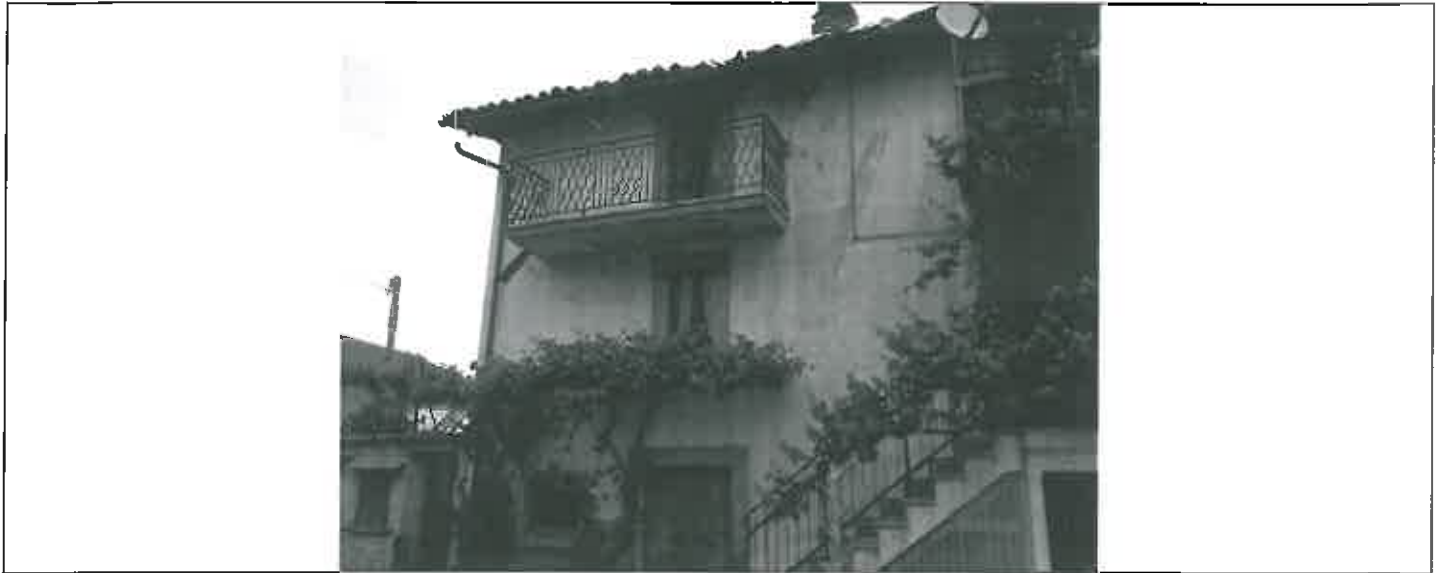
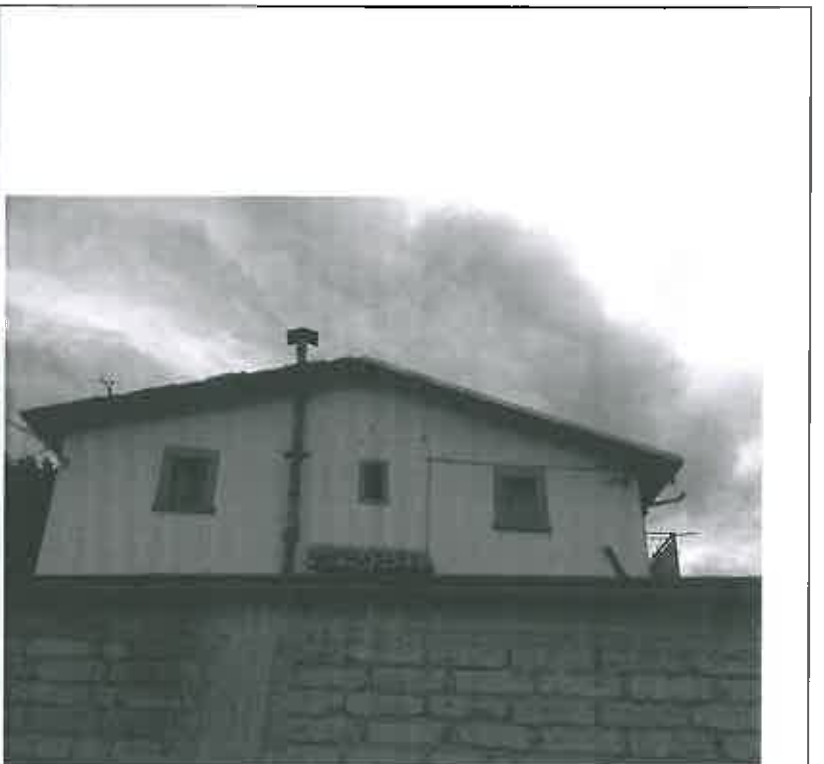
12

- 12** - Trattasi di edificio unito in aggregato identificato nel NCEU del Comune di Amatrice al Foglio 27, con la p.lla 331 che presenta una destinazione di tipo residenziale, costituito da numero tre piani, con strutture verticali portanti in muratura e tetto in legno incombente sulla sottostante Strada provinciale. A carico delle murature portanti perimetrali si rilevano gravi lesioni tipiche del ribaltamento di facciata, con formazione di cunei d'angolo, ed espulsione di materiale lapideo. Atteso il quadro fessurativo rilevato si propone la Demolizione totale con rimozione delle macerie dell'edificio.
