COMUNE DI AMATRICE
(Provincia di Rieti)

OGGETTO: Demolizione totale e rimozione macerie del fabbricato pericolante sito in Amatrice, Frazione Patarico, al Foglio 27 – particella 331

RELAZIONE TECNICA ALLEGATA AL VERBALE GTS DEL 06.06.2017

FRAZIONE: PATARICO

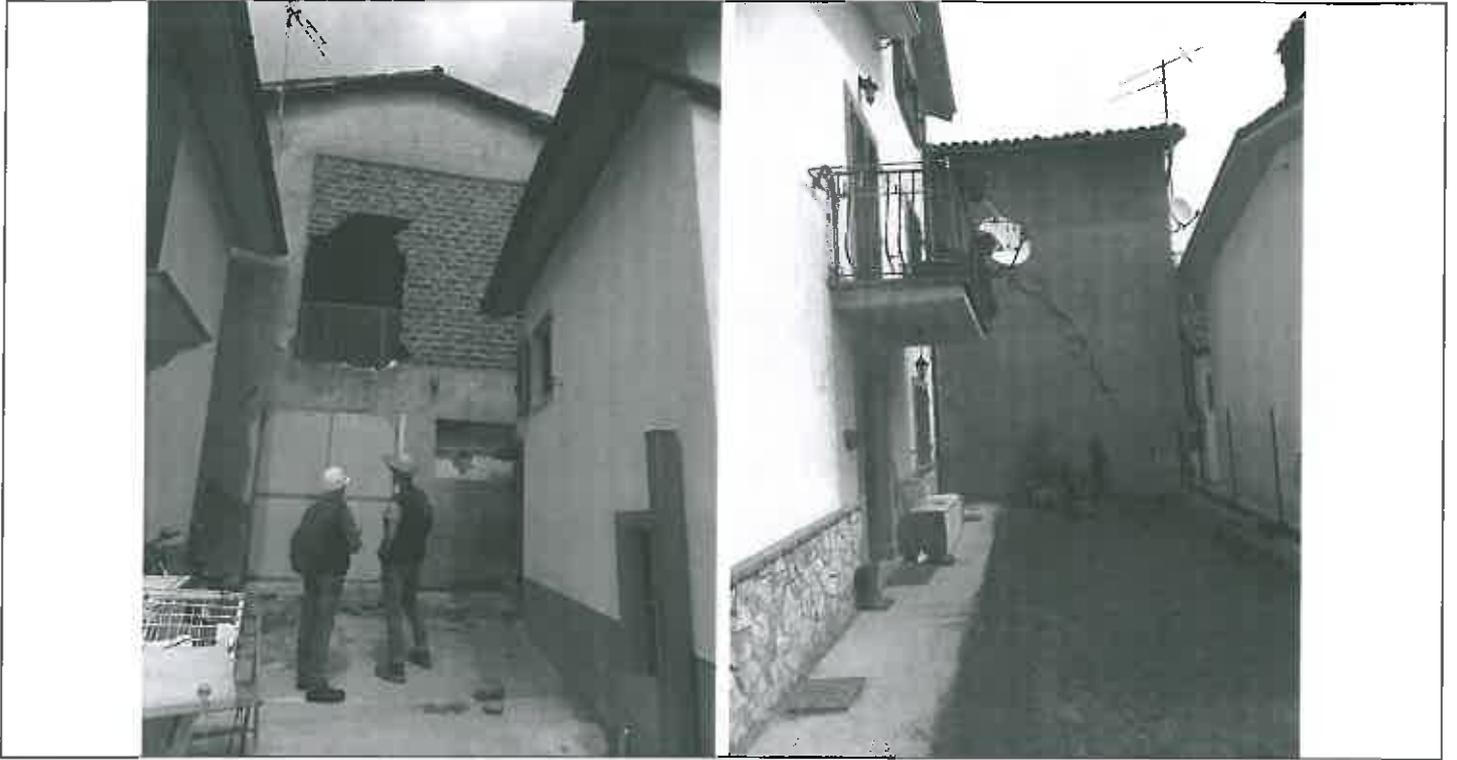
01

- 01** - Trattasi di edificio unito in aggregato identificato nel NCEU del Comune di Amatrice al Foglio 27, con la p.lla 140 sub 5 avente destinazione rurale, costituito da numero due piani, con strutture verticali portanti in muratura e tetto in legno; perimetralmente presenta un quadro fessurativo diffuso e per quanto è possibile rilevare risulta che abbia i muri perimetrali in comune con gli adiacenti fabbricati (p.lla 140, 141 e 143). A carico delle murature portanti perimetrali si rilevano gravi lesioni tipiche del ribaltamento di facciata, con formazione di cunei d'angolo, ed espulsione di materiale lapideo. Il fabbricato risulta in incipiente pericolo di crollo e pertanto se ne propone la Demolizione totale con rimozione delle macerie.

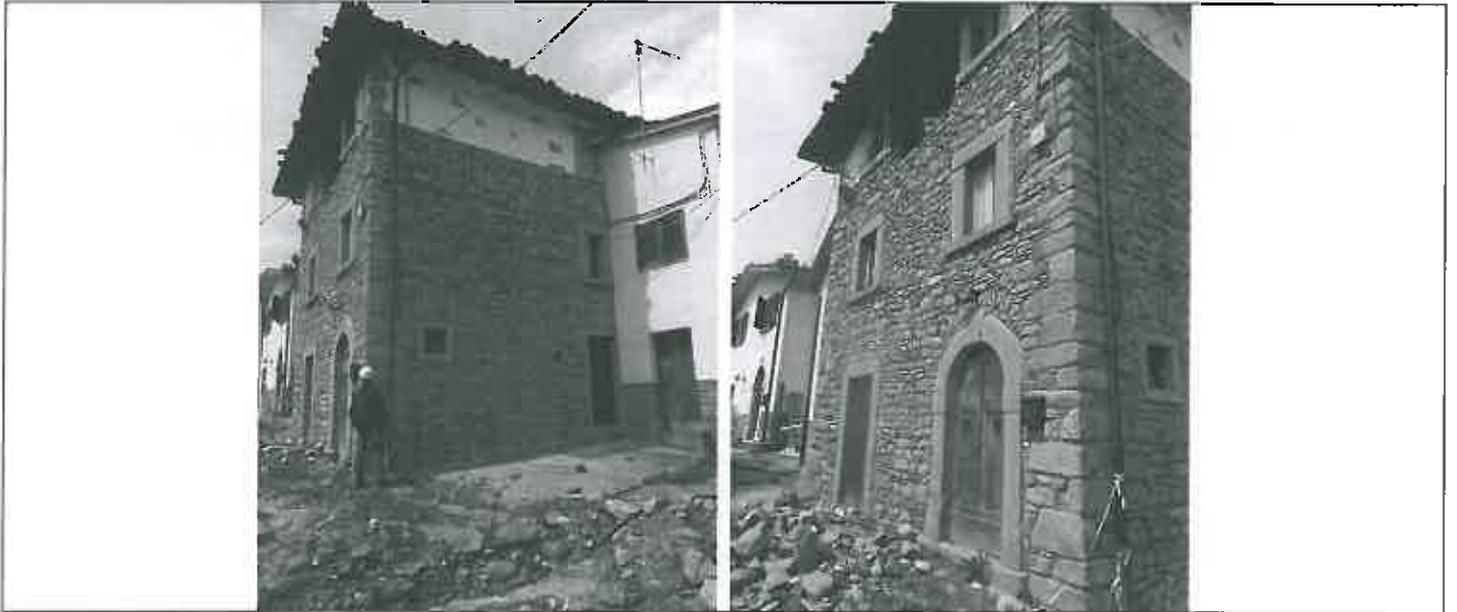
02

- 02** - Trattasi di edificio unito in aggregato identificato nel NCEU del Comune di Amatrice al Foglio 27, con la p.lla 140 sub 4 avente destinazione residenziale, costituito da numero tre piani, con strutture verticali portanti in muratura e tetto in legno; perimetralmente presenta un quadro fessurativo diffuso e per quanto è possibile rilevare risulta che abbia i muri perimetrali in comune con gli adiacenti fabbricati (p.lla 140). A carico delle murature portanti perimetrali si rilevano gravi lesioni tipiche del ribaltamento di facciata, con formazione di cunei d'angolo, ed espulsione di materiale lapideo. Atteso il quadro fessurativo rilevato si propone un intervento di TIPO P2, ossia la realizzazione di opere provvisoriale consistenti nella puntellatura della facciata in ribaltamento, previa sbadacchiature delle aperture e della breccia originatasi sulla muratura nella parte sommitale della stessa.

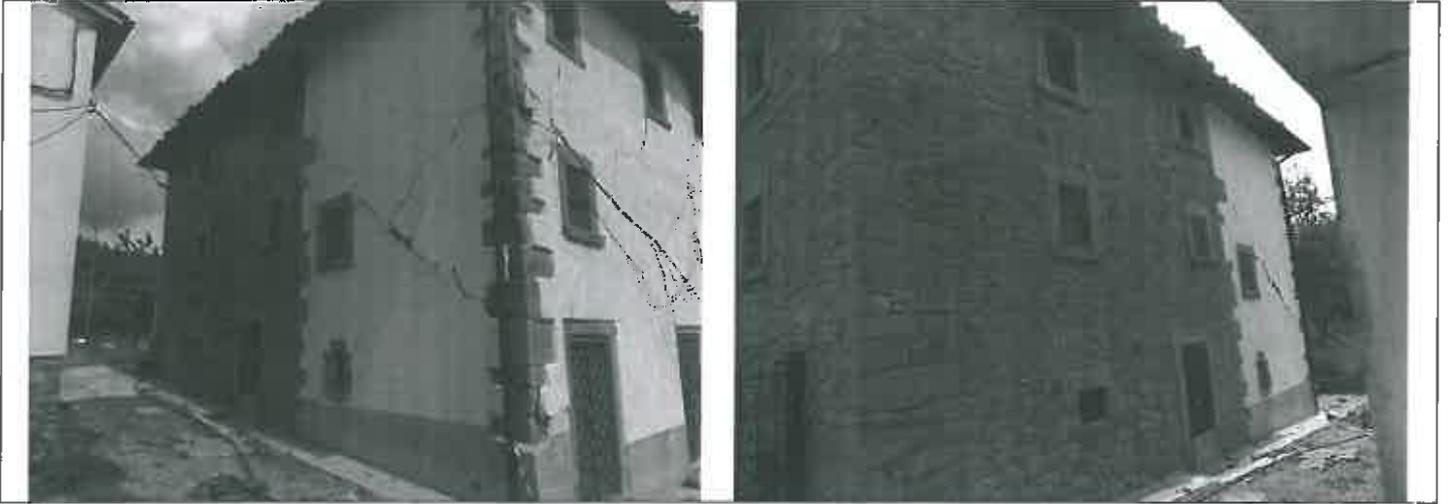
04

- 04** - Trattasi di edifici uniti in aggregato identificati nel NCEU del Comune di Amatrice al Foglio 27, con la p.lla 137 (numero tre abitazioni) e con la p.lla 138. L'aggregato

presenta una destinazione residenziale, costituito da numero tre piani, con strutture verticali portanti in muratura e tetto in parte in legno e parte in c.a.; perimetralmente presenta un quadro fessurativo diffuso e per quanto è possibile rilevare risulta che abbia i muri perimetrali in comune con gli adiacenti fabbricati. A carico delle murature portanti perimetrali si rilevano gravi lesioni tipiche, sia per ribaltamento di facciata, con formazione di cunei d'angolo, ed espulsione di materiale lapideo, sia di gravi lesioni incrociate a 45° nei setti murari. Si rileva inoltre che il fabbricato di cui alla particella 138 risulta crollato parzialmente mentre la parte restante risulta in incipiente pericolo di crollo. Atteso il quadro fessurativo rilevato si propone la Demolizione totale dell'intero aggregato con rimozione delle relative macerie.

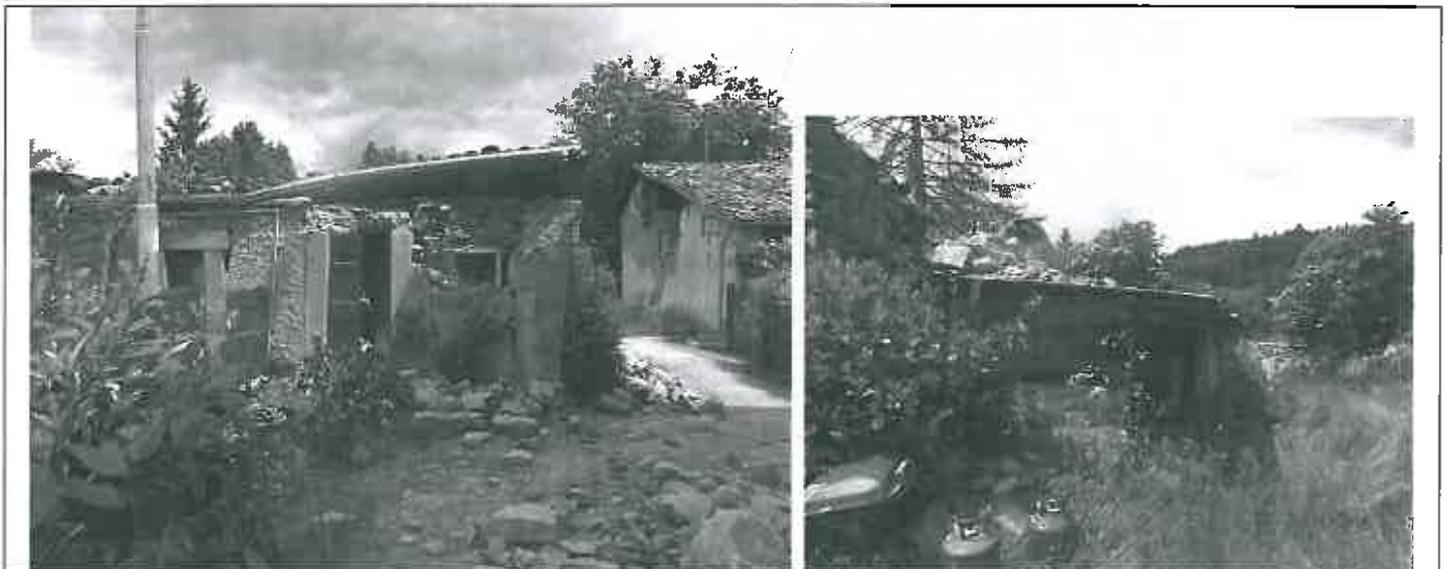
05 - Trattasi di edificio isolato identificato nel NCEU del Comune di Amatrice al Foglio 27, con la p.lla 122 avente destinazione residenziale. L'edificio risulta crollato e pertanto si propone la mera rimozione delle macerie.

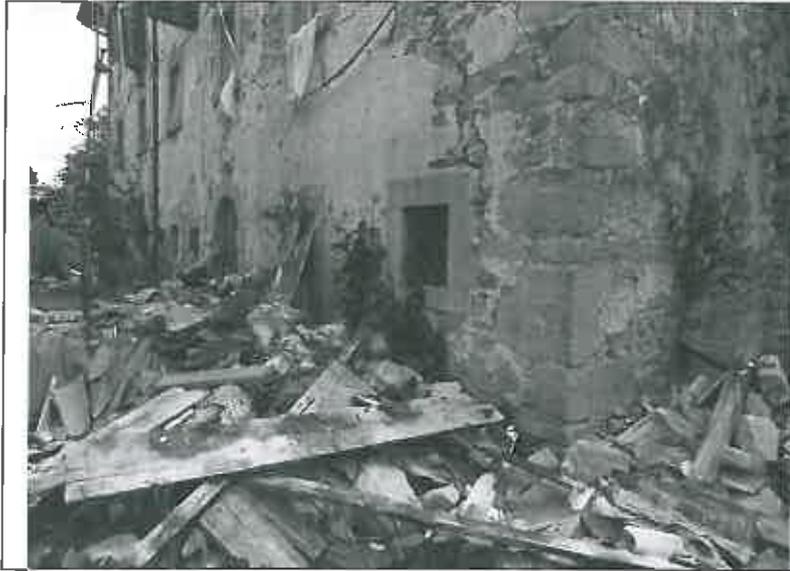
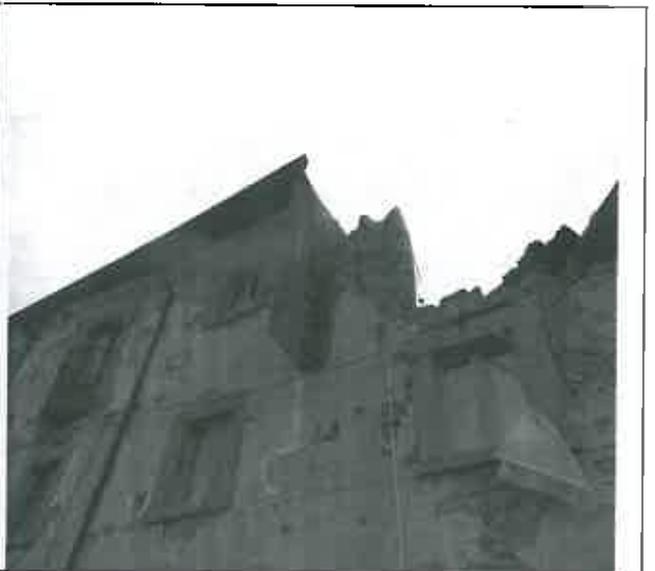
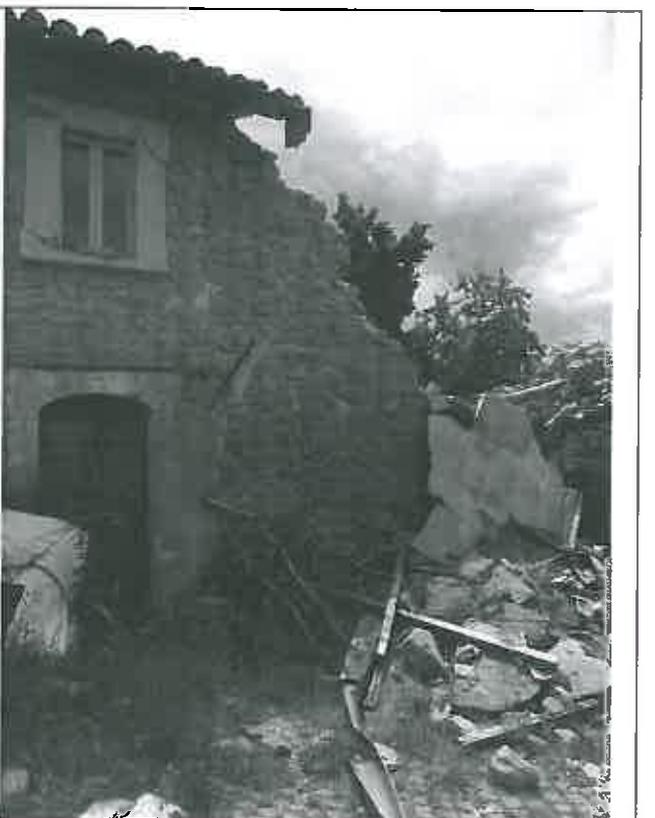
06 - Trattasi di edifici uniti in aggregato identificati nel NCEU del Comune di Amatrice al Foglio 27, con le p.lle 126 e 128. L'aggregato presenta una destinazione residenziale, costituito da numero due piani per la p.lla 128 e da tre piani per la p.lla 126, con strutture verticali portanti in muratura e tetto in legno; perimetralmente presenta un quadro fessurativo diffuso e per quanto è possibile rilevare risulta che abbia i muri perimetrali in comune con gli adiacenti fabbricati. A carico delle murature portanti perimetrali si rilevano gravi lesioni tipiche del ribaltamento di facciata, con formazione di cunei d'angolo, ed espulsione di materiale lapideo. I fabbricati risultano altresì parzialmente crollati (ivi compreso parte del solaio di copertura) ed incipiente pericolo di crollo. Atteso il quadro fessurativo rilevato si propone la Demolizione totale con rimozione delle macerie dell'intero aggregato.

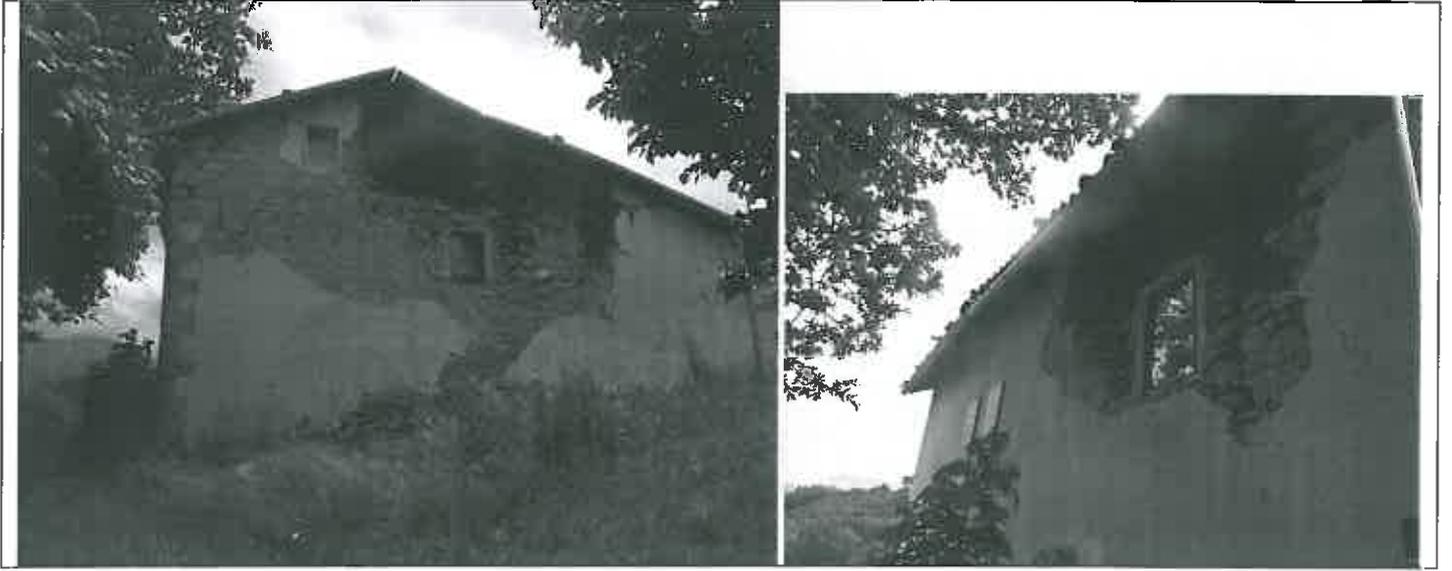
07 - Trattasi di edificio isolato identificato nel NCEU del Comune di Amatrice al Foglio 27, con la p.lla 125 che presenta una destinazione residenziale, costituito da numero due piani, con strutture verticali portanti in muratura e tetto in legno. A carico delle murature portanti perimetrali si rilevano gravi lesioni tipiche del ribaltamento di facciata, con formazione di cunei d'angolo, ed espulsione di materiale lapideo. Atteso il quadro fessurativo rilevato si propone la Demolizione totale con rimozione delle macerie dell'edificio.

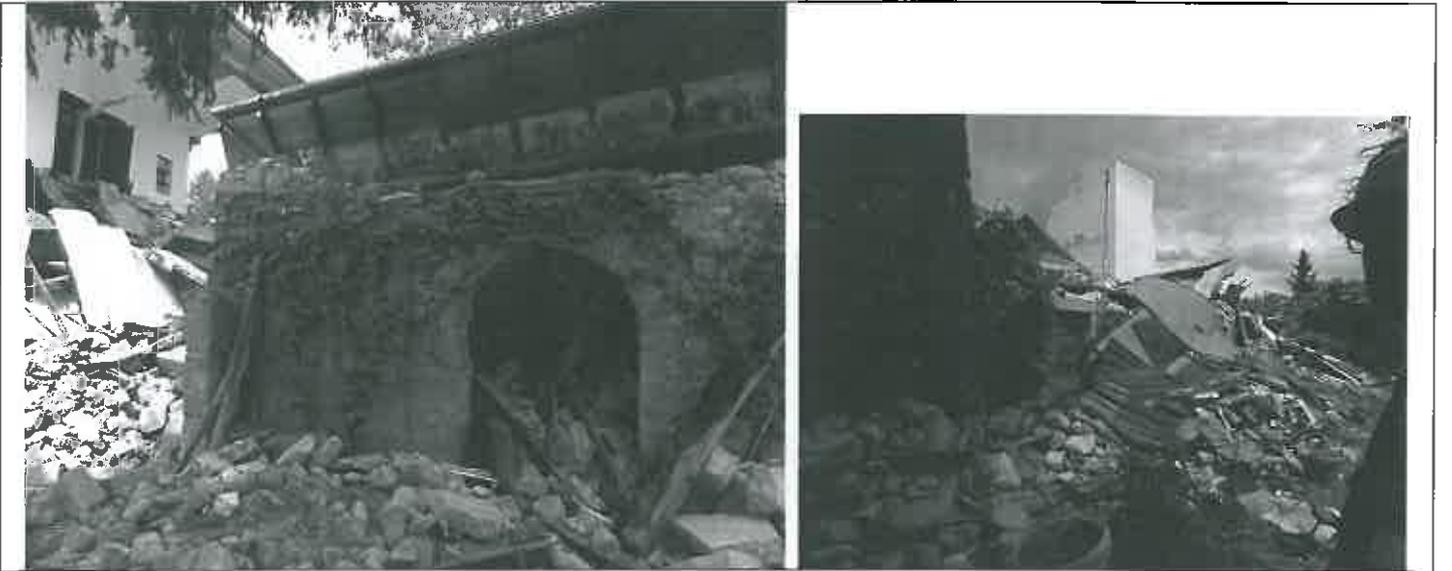
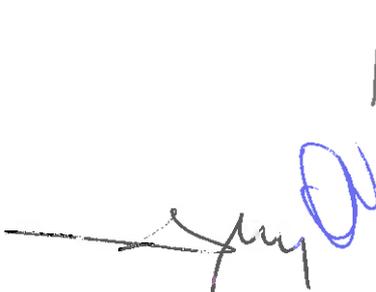
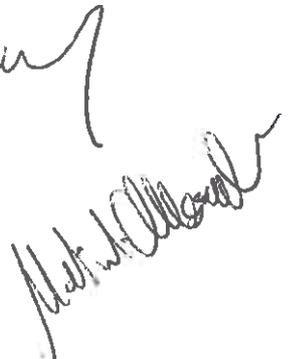
08 - Trattasi di edifici uniti in aggregato identificati nel NCEU del Comune di Amatrice al Foglio 27, con le p.lle 124 e 256. L'aggregato presenta una destinazione di tipo rurale, costituito da numero un piano fuori terra, con strutture verticali portanti in muratura e

tetto in legno. Gli edifici risultano crollati quasi del tutto e la parte non crollata risulta in incipiente pericolo di crollo. Atteso il quadro fessurativo rilevato si propone la Demolizione totale con rimozione delle macerie dell'intero aggregato.

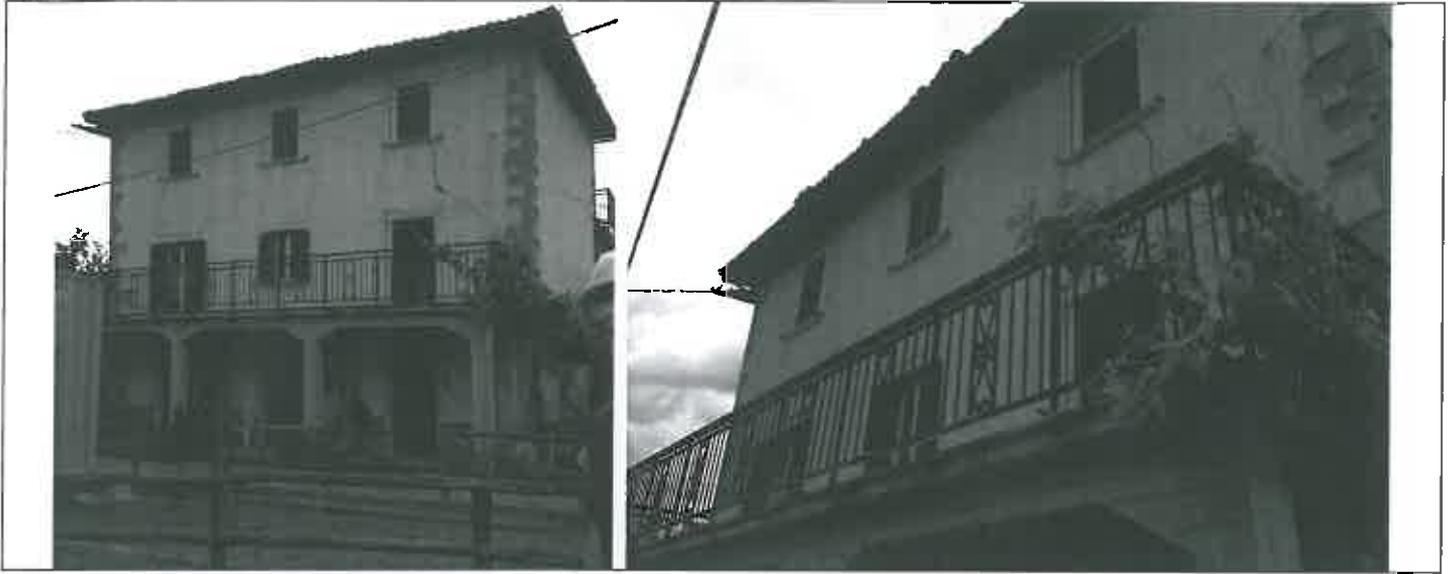
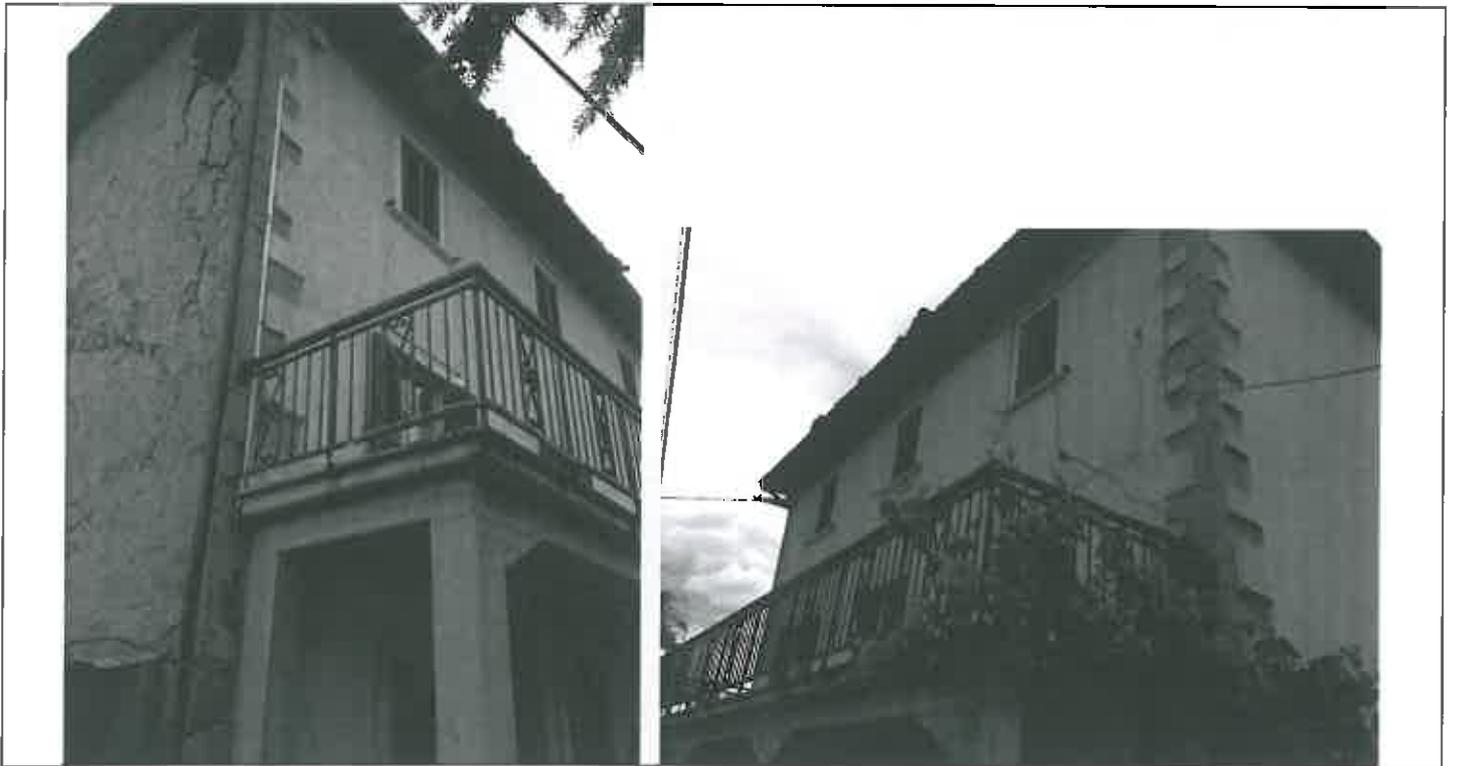
09

- 09** - Trattasi di edificio isolato identificato nel NCEU del Comune di Amatrice al Foglio 27, con la p.lla 236 che presenta una destinazione residenziale, costituito da numero due piani, con strutture verticali portanti in muratura e tetto in legno. A carico delle murature portanti perimetrali si rilevano gravi lesioni tipiche del ribaltamento di facciata, con formazione di cunei d'angolo, ed espulsione di materiale lapideo. Atteso il quadro fessurativo rilevato si propone la Demolizione totale con rimozione delle macerie dell'edificio.

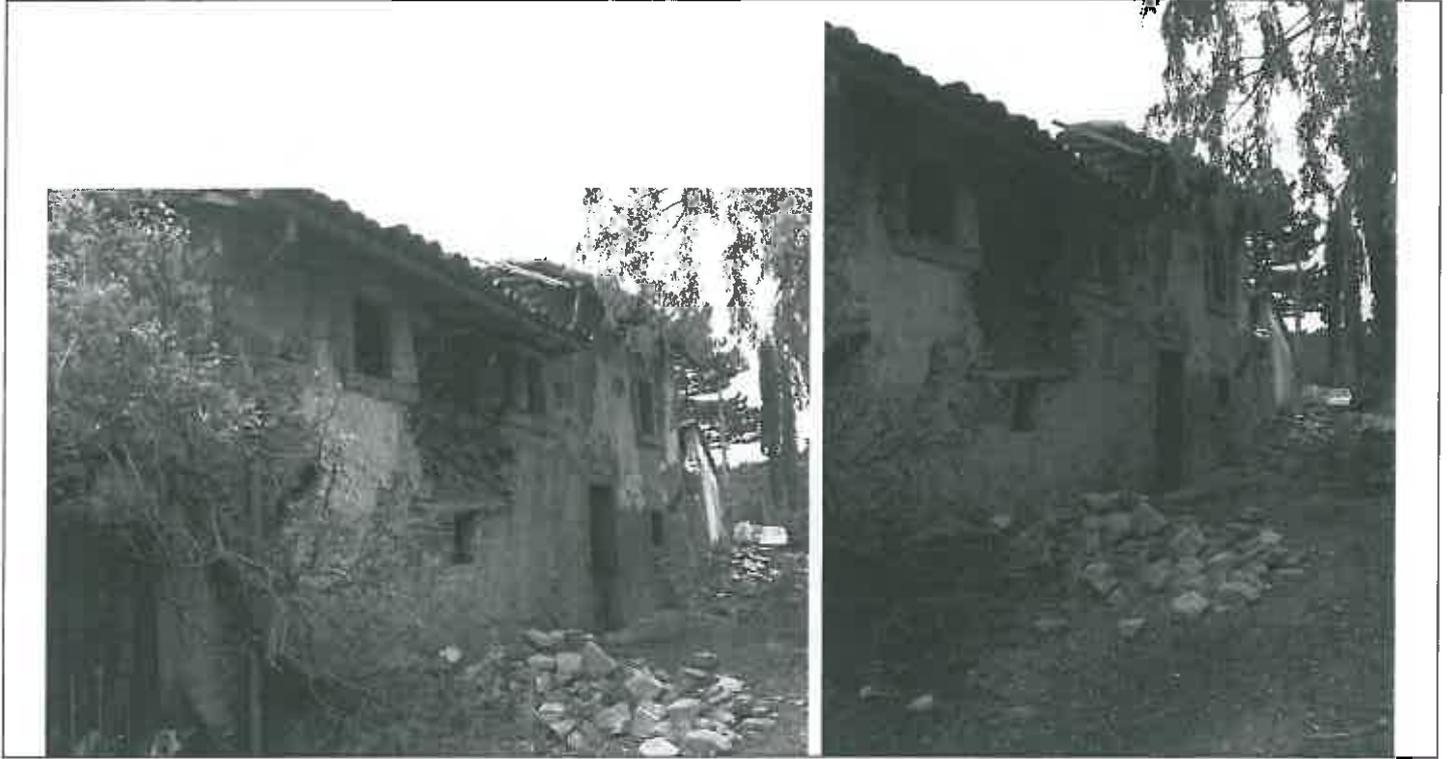
10

- 10** - Trattasi di edificio isolato identificato nel NCEU del Comune di Amatrice al Foglio 27, con la p.lla 151 che presenta una destinazione di tipo rurale, costituito da numero due piani, con strutture verticali portanti in muratura e tetto in legno. A carico delle murature portanti perimetrali si rilevano gravi lesioni tipiche del ribaltamento di facciata, con formazione di cunei d'angolo, ed espulsione di materiale lapideo. Atteso il quadro fessurativo rilevato si propone la Demolizione totale con rimozione delle macerie dell'edificio.

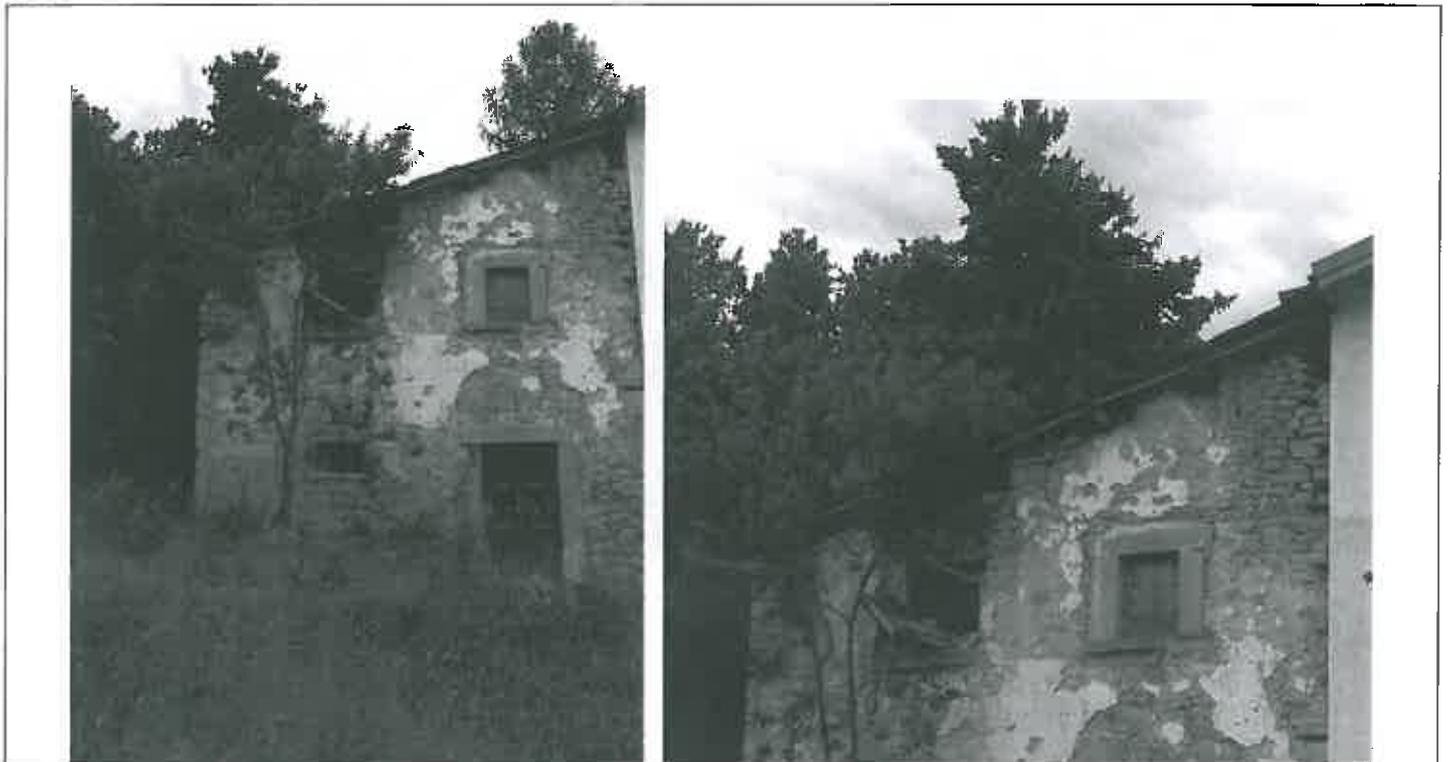
11

- 11** - Trattasi di edificio unito in aggregato identificato nel NCEU del Comune di Amatrice al Foglio 27, con la p.lla 342 che presenta una destinazione di tipo rurale, costituito da numero due piani, con strutture verticali portanti in muratura e tetto in legno incombente sull'adiacente edificio residenziale classificato "A" con scheda AEDES. A carico delle murature portanti perimetrali si rilevano gravi lesioni tipiche del ribaltamento di facciata, con formazione di cunei d'angolo, ed espulsione di materiale lapideo. Atteso il quadro fessurativo rilevato si propone la Demolizione totale con rimozione delle macerie dell'edificio.

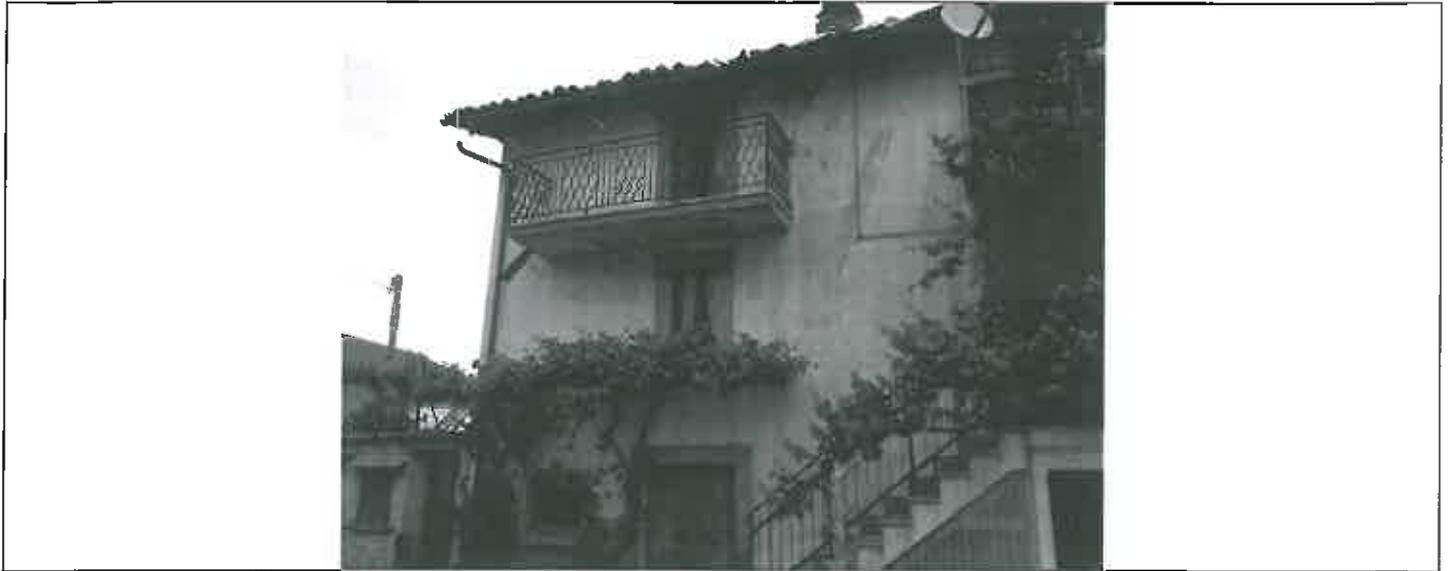
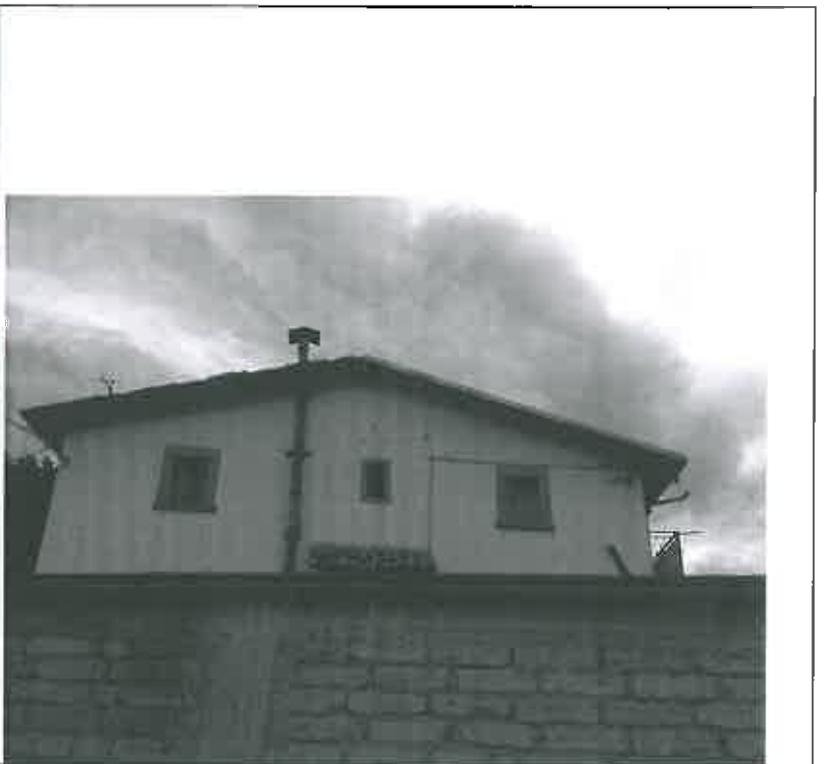
12

Strada provinciale. A carico delle murature portanti perimetrali si rilevano gravi lesioni tipiche del ribaltamento di facciata, con formazione di cunei d'angolo, ed espulsione di materiale lapideo. Atteso il quadro fessurativo rilevato si propone la demolizione totale con rimozione delle macerie dell'edificio";

- 12** - Trattasi di edificio unito in aggregato identificato nel NCEU del Comune di Amatrice al Foglio 27, con la p.lla 331 che presenta una destinazione di tipo residenziale, costituito da numero tre piani, con strutture verticali portanti in muratura e tetto in legno incombente sulla sottostante Strada provinciale. A carico delle murature portanti perimetrali si rilevano gravi lesioni tipiche del ribaltamento di facciata, con formazione di cunei d'angolo, ed espulsione di materiale lapideo. Atteso il quadro fessurativo rilevato si propone la Demolizione totale con rimozione delle macerie dell'edificio.

la **demolizione totale e rimozione macerie** del fabbricato, sito nella Frazione Patarico, identificato al NCEU al Foglio 27 part.lla 331, meglio indicato nell'estratto di mappa allegato, catastalmente intestato a: Cosatti Giuseppe, Cosatti Massimo, Santori Emilio, Santori Fabio, Santori Marco, Santori Mauro al fine di assicurare la tutela della pubblica incolumità. Il provvedimento è in accordo con quanto convenuto con la scheda di valutazione del GTS n° 01 del 06.06.2017, allegata al presente provvedimento e che ne costituisce parte integrante e sostanziale, dalla quale si rileva, per il fabbricato in parola: *"Trattasi di edificio unito in aggregato identificato nel NCEU del Comune di Amatrice al foglio 27, con la p.lla 331 che presenta una destinazione di tipo residenziale, costituito da numero tre piani, con strutture verticali portanti in muratura e tetto in legno incombente sulla sottostante Strada provinciale. A carico delle murature portanti perimetrali si rilevano gravi lesioni tipiche del ribaltamento di facciata, con formazione di cunei d'angolo, ed espulsione di materiale lapideo. Atteso il quadro fessurativo rilevato si propone la demolizione totale con rimozione delle macerie dell'edificio";*
