COMUNE DI AMATRICE

Ordinanza n. 252 del 24/04/2017

OGGETTO: demolizione fabbricato pericolante nel Comune di Amatrice alla Fraz. Colloceta, adibito a abitazioni, Fg 72 p.la n. 330.

**SCHEDA VALUTAZIONE GTS
MESSA IN SICUREZZA TEMPORANEA POST-SISMA DI MANUFATTI EDILIZI**

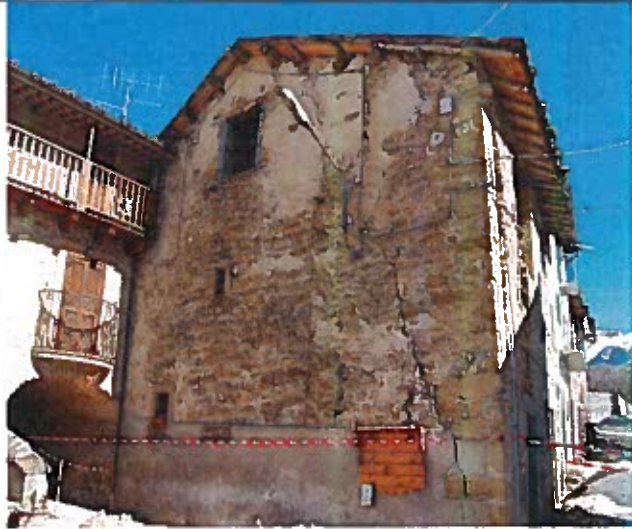
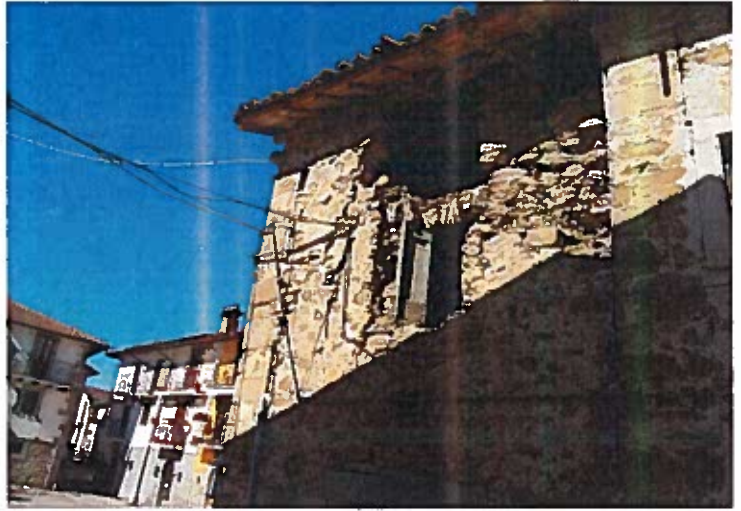
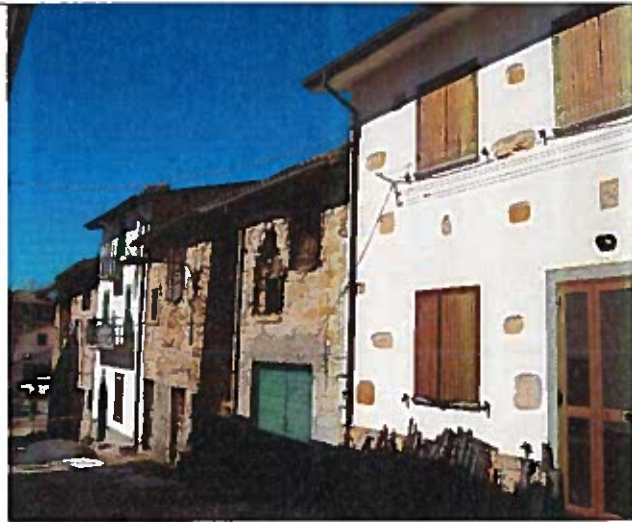
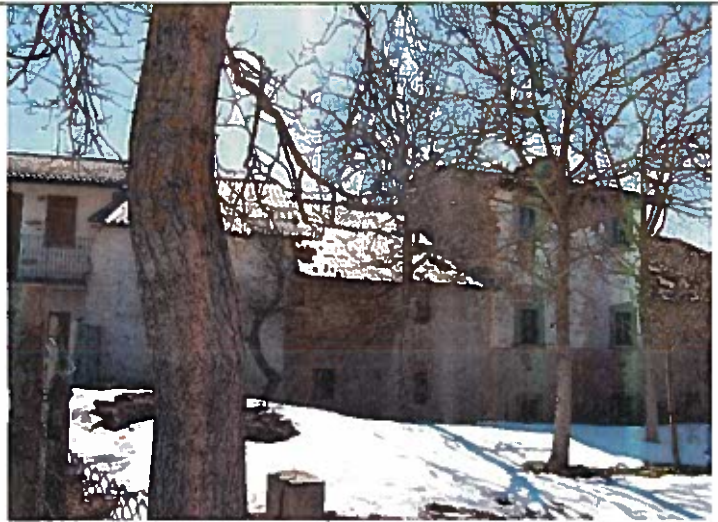
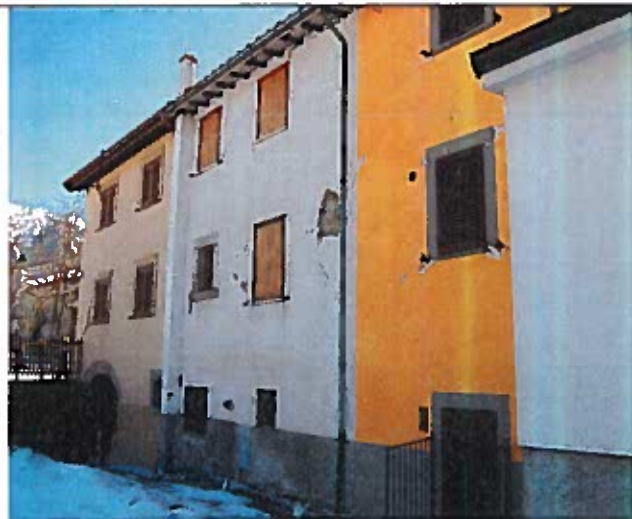
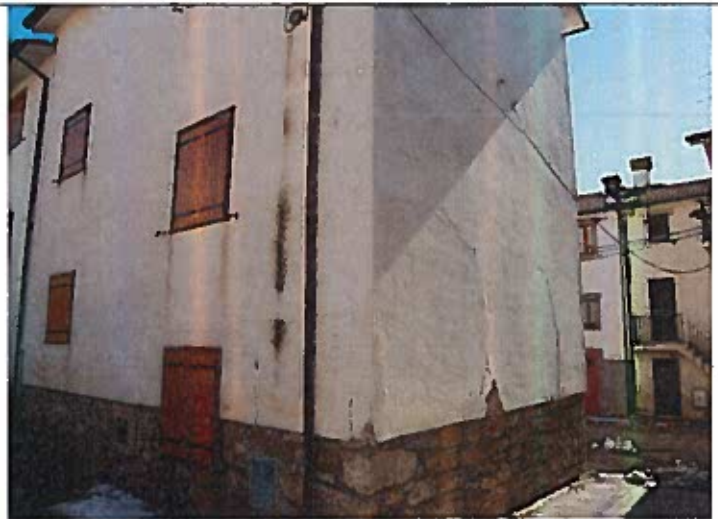
ALLEGATO FOTOGRAFICO

Trattasi di edifici in aggregato, i più elevati di tre livelli fuori terra con altezza variabile da mtl. 6,50 a mtl. 8,50, strutture in elevazione costituite da muratura portante in pietrame irregolare e legante di scarse caratteristiche. Coperture in buona parte laterocementizie e manto in coppi (meglio visibili nell'allegato fotografico). Gli edifici presentano un quadro fessurativo caratterizzato da severe e diffuse lesioni accompagnate da spaccamenti ed espulsione di paramenti murari, aggravate per una porzione da principio di ribaltamento della facciata sulla pubblica via. In fase di demolizione si richiede di procedere al recupero dei conci lapidei costituenti stipiti ed architravi delle aperture di facciata e dell'acquisizione della liberatoria delle proprietà.

SOPRALLUOGO IniziatO il 23.02.17 ore 10.00 Finito il 23.02.17 ore 13.00 <input type="checkbox"/> Eseguire delimitazione perimetrale dell'Immobile <input type="checkbox"/> Parere SFAVOREVOLE alla demolizione	ESPRIMIBILE	NON ESPRIMIBILE - Motivazioni:
	CLASSIFICAZIONE INTERVENTO ATTRIBUITA DAL GTS: <input type="checkbox"/> S (Smontaggio controllato) <input type="checkbox"/> D1 (Demolizione Parziale) <input checked="" type="checkbox"/> D2 (Demolizione Totale)	Intervento Eseguibile dai VV.F (parere Vigili del Fuoco) <input checked="" type="checkbox"/> SI <input type="checkbox"/> NO
	STIMA URGENZA TECNICA 1 <input type="checkbox"/> 2 <input checked="" type="checkbox"/> 3 <input type="checkbox"/> 4 <input type="checkbox"/>	STIMA DURATA INTERVENTO 10(giorni)
Allegati al presente documento Num. All. <input type="checkbox"/> Scheda Aedes <input checked="" type="checkbox"/> Report Fotografico <input type="checkbox"/> Altro	Note: Stante quanto sopra vista l'incombena dell'intero aggregato su pubblica via, vista l'impossibilità di mettere in sicurezza con opere provvisoriale gli immobili in argomento, si propone la sua intera demolizione.
