COMUNE DI AMATRICE
(Provincia di Rieti)

Ordinanza n. 432 del 13/06/2017

OGGETTO: Demolizione totale e rimozione macerie dei fabbricati pericolanti siti in Amatrice, Frazione Sommati, al Foglio 63 – particelle 327, 328, 329.

RELAZIONE TECNICA ALLEGATA AL VERBALE GTS DEL 07.06.2017

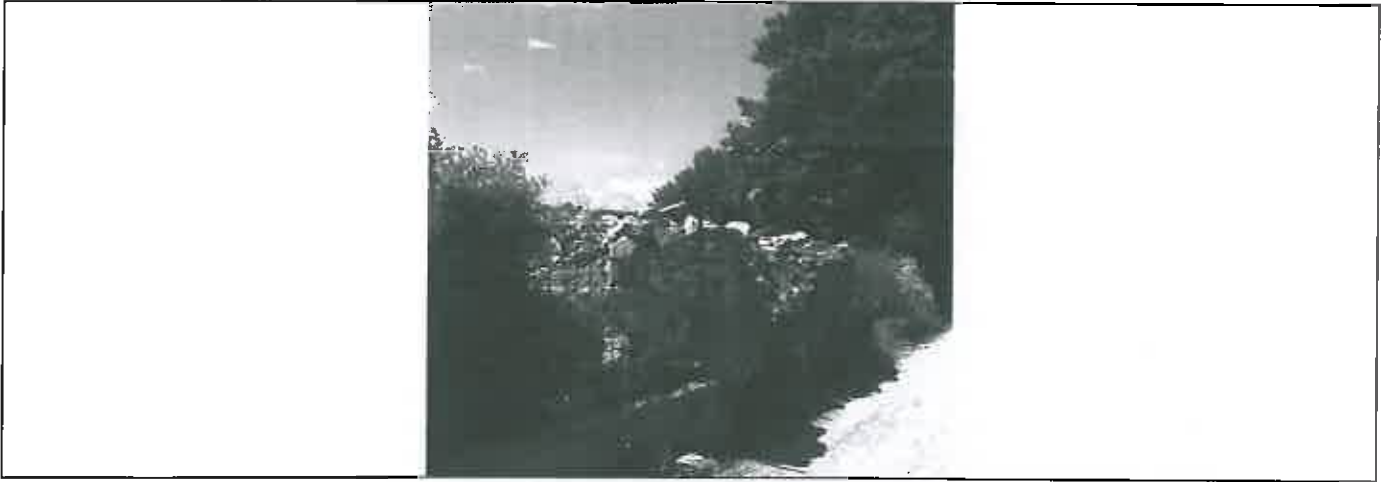
12

- 12** - Trattasi di edificio singolo identificato nel NCEU del Comune di Amatrice al Foglio 63, con la p.lla 459; lo stesso si presenta già demolito, si evidenzia, allo stato, monconi di muratura (di altezza circa 1.50 m) sul ciglio della strada comunale, variamente dissestati e fuori piombo verso la stessa, e pertanto se ne consiglia la Demolizione totale e la rimozione delle macerie.

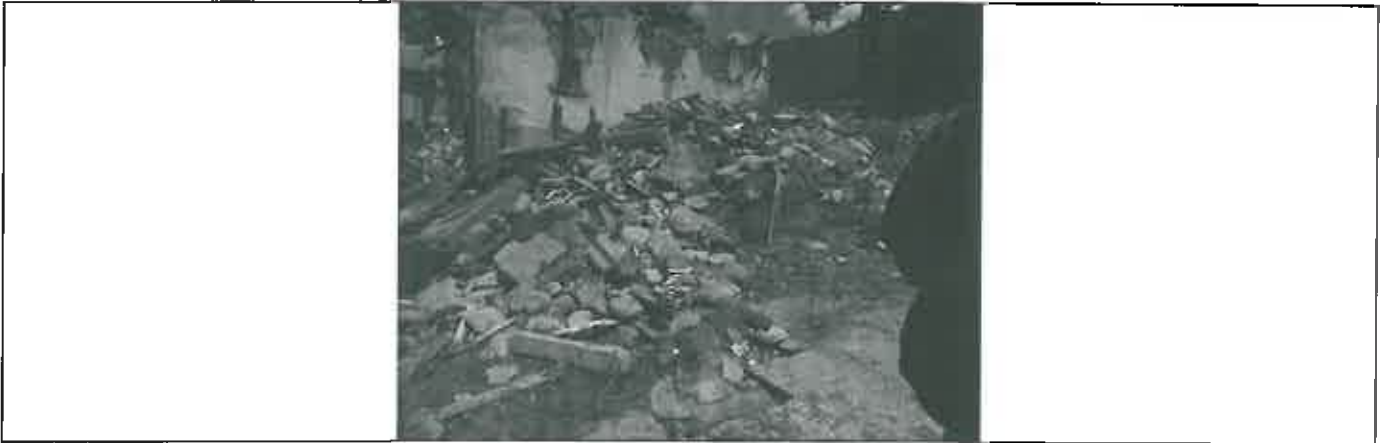
13

- 13** - Trattasi di edificio singolo identificato nel NCEU del Comune di Amatrice al Foglio 63, con la p.lla 338 e già demolito. Le macerie restanti invadono la sede stradale per cui se ne consiglia la loro rimozione.

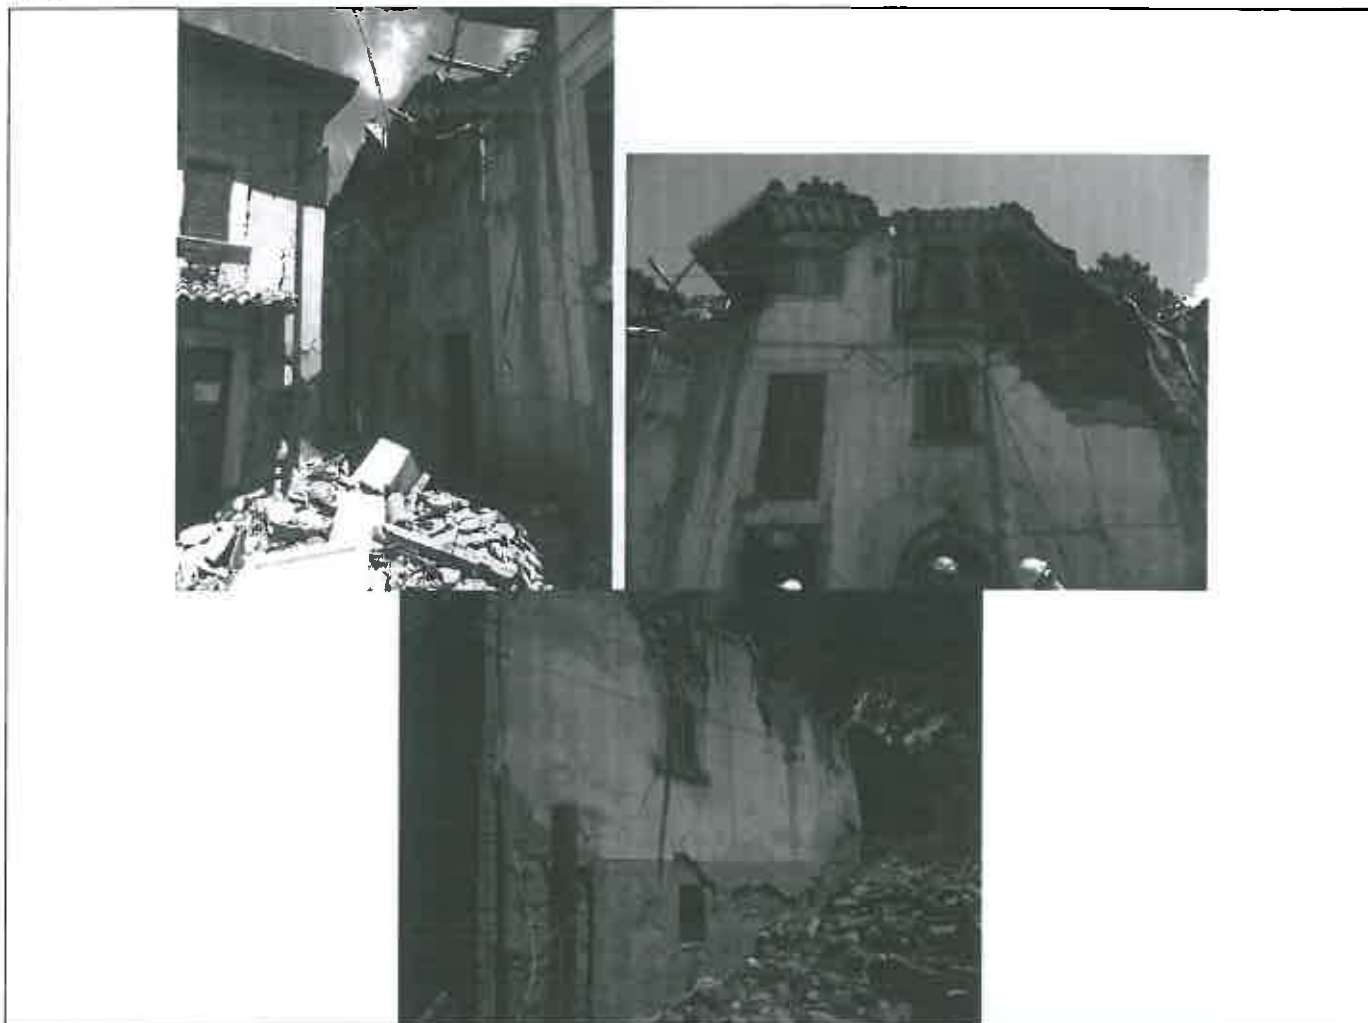
14

- 14** - Trattasi di edifici di un unico aggregato identificati nel NCEU del Comune di Amatrice al Foglio 63, con le p.lle dal 332 al 336. L'aggregato presenta una destinazione residenziale, costituito da numero tre piani, con strutture portanti verticali in muratura. Allo stato gli edifici presentano coperture crollate (fatta eccezione delle p.lle 332 e 333) e le murature portanti con macroscopiche lesioni diffuse, discreti crolli ed in quelle prospicienti la strada i cantonali sono sconnessi ed in incipiente crollo. Stante il quadro fessurativo rilevato si propone la Demolizione totale con rimozione delle macerie dell'intero aggregato.

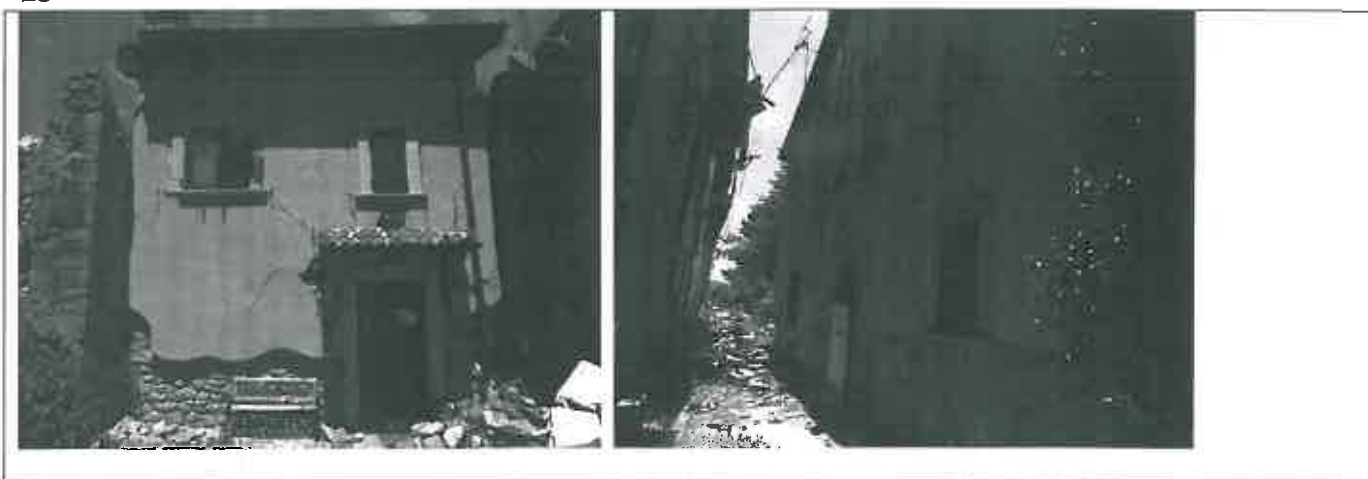
15

- 15** - Trattasi di edifici di un unico aggregato identificati nel NCEU del Comune di Amatrice al Foglio 63, con le p.lle dal 327, 328, 329. In particolare l'edificio ricadente sulla p.lla 327 si presenta già crollato, mentre quello ricadente sulla p.lla 328 prospiciente la strada ed il piazzale pubblico presenta un cantonale con lesioni passanti e con espulsione di materiale. Tale quadro fessurativo, determina incipiente pericolo di crollo, e perciò si consiglia la Demolizione totale del comparto con rimozione delle macerie dell'intero aggregato.

VISTA la scheda di valutazione n. 01 del GTS riunitosi in data 07/06/2017, allegata al presente provvedimento, che ne costituisce parte integrante e sostanziale, dalla quale si rileva, per i manufatti in oggetto: "*Trattasi di edifici di un unico aggregato identificati nel NCEU del Comune di Amatrice al Foglio 63, con le p.lle dal 327, 328, 329. In particolare l'edificio ricadente sulla p.lla 327 si presenta già crollato, mentre quello ricadente sulla p.lla 328 prospiciente la strada ed il piazzale pubblico presenta un cantonale con lesioni passanti e con espulsione di materiale. Tale quadro fessurativo, determina incipiente pericolo di crollo, e perciò si consiglia la Demolizione totale del comparto con rimozione delle macerie dell'intero aggregato.*";

la demolizione totale e rimozione macerie dei fabbricati, siti nella Frazione Sommati, identificati al NCEU al Foglio 63 part.lla 327, 328, 329, meglio indicati nell'estratto di mappa allegato, intestati catastalmente ai sig.ri: Carucci Giovanni, Franconi Daniela (p.328); Guerini Rocco Valentina (p.329), al fine di assicurare la tutela della pubblica incolumità. Il provvedimento è in accordo con quanto convenuto con la scheda di valutazione del GTS n° 01 del 07/06/2017, allegata al presente provvedimento e che ne costituisce parte integrante e sostanziale, dalla quale si rileva, per i fabbricati in parola: *“Trattasi di edifici di un unico aggregato identificati nel NCEU del Comune di Amatrice al Foglio 63, con le p.lle dal 327, 328, 329. In particolare l'edificio ricadente sulla p.lla 327 si presenta già crollato, mentre quello ricadente sulla p.lla 328 prospiciente la strada ed il piazzale pubblico presenta un cantonale con lesioni passanti e con espulsione di materiale. Tale quadro fessurativo, determina incipiente pericolo di crollo, e perciò si consiglia la Demolizione totale del comparto con rimozione delle macerie dell'intero aggregato.”*;

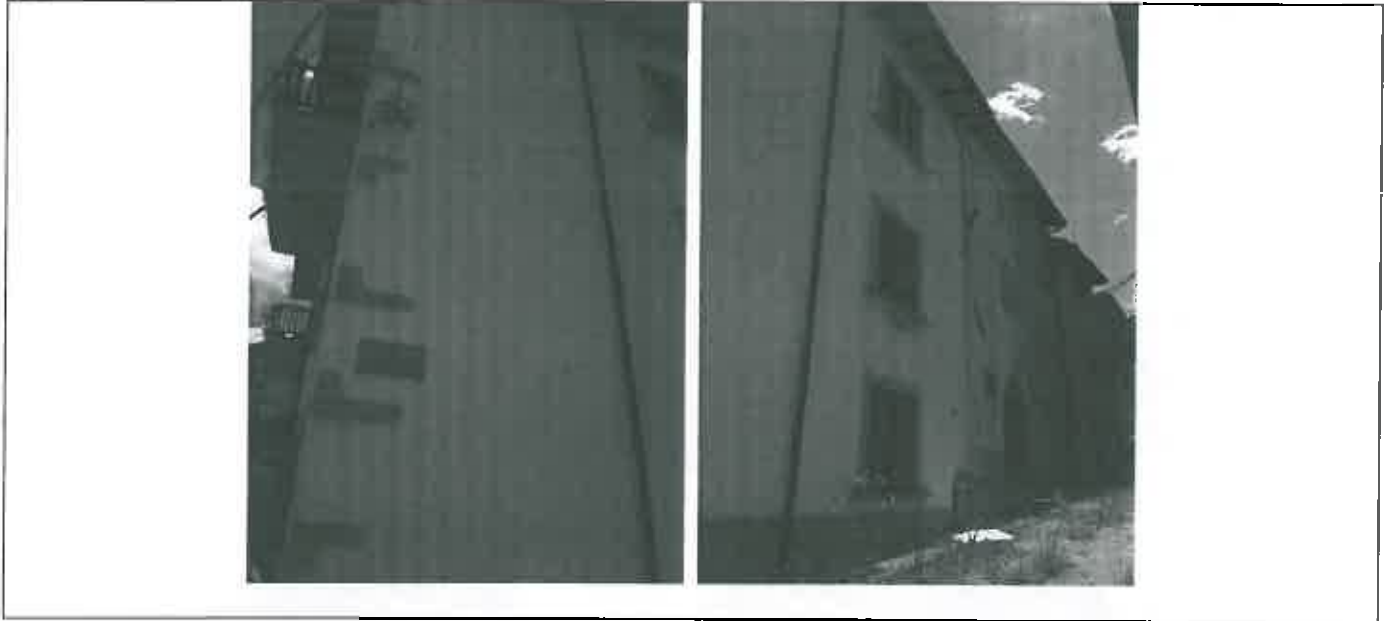
16

- 16** - Trattasi di edificio d'estremità di un unico aggregato identificato nel NCEU del Comune di Amatrice al Foglio 63, con le p.lle 330 e 331. L'aggregato presenta una destinazione residenziale e risulta costituito da numero tre piani, con strutture portanti verticali in muratura. Allo stato l'edificio in esame, presenta solo lesioni localizzate, precisamente in forma orizzontale in corrispondenza dei solai d'interpiano e lesioni verticali di divisione tra gli edifici ubicati sulle p.lle 330 e 331 e la 332. Presupponendo che le due lesioni verticali contrapposte dell'edificio de quo siano l'effetto di un martellamento di murature continue (tra i corpi p.lle 330 e 331 con quello della p.lla 332) e constatando infine che non si evidenziano disassamenti verticali nei paramenti esterni si suggerisce per l'edificio in esame un intervento di presidio di TIPO P2, da realizzarsi mediante idonea cerchiatura dei due piani intermedi.

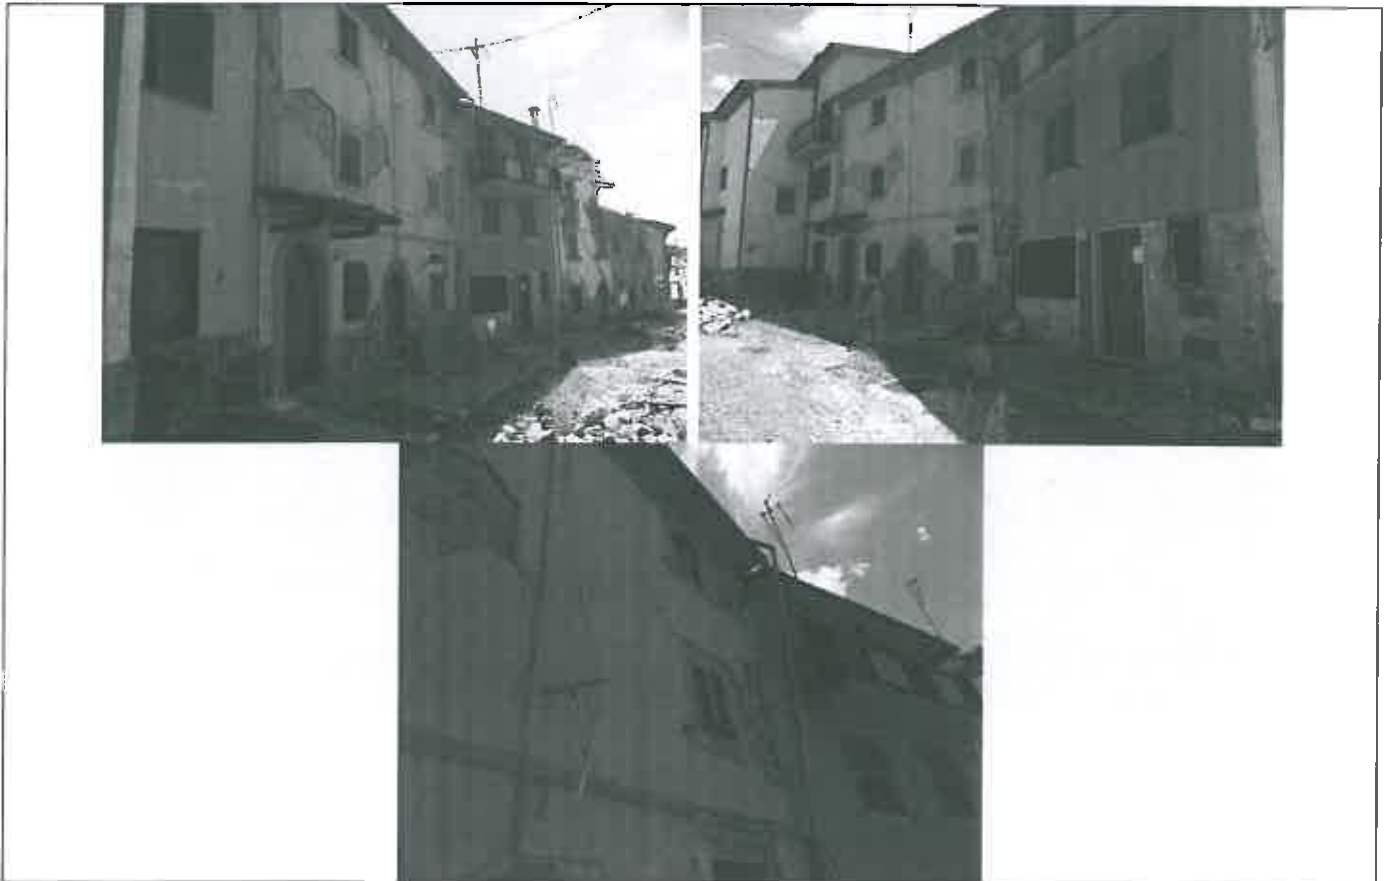
17

- 17** - Trattasi di edifici di un unico aggregato identificati nel NCEU del Comune di Amatrice al Foglio 63, con le p.lle 316, 324, 325 e 326. L'aggregato presenta una destinazione residenziale, costituito da numero tre piani con strutture verticali portanti in muratura e cornicioni in conglomerato cementizio. Le murature d'ambito si presentano interessate da macrolesioni passanti e diffuse, con espulsioni di materiale. Tale quadro fessurativo determina un incipiente crollo dell'intero comparto per cui se ne consiglia la Demolizione totale con rimozione delle macerie dell'intero aggregato.

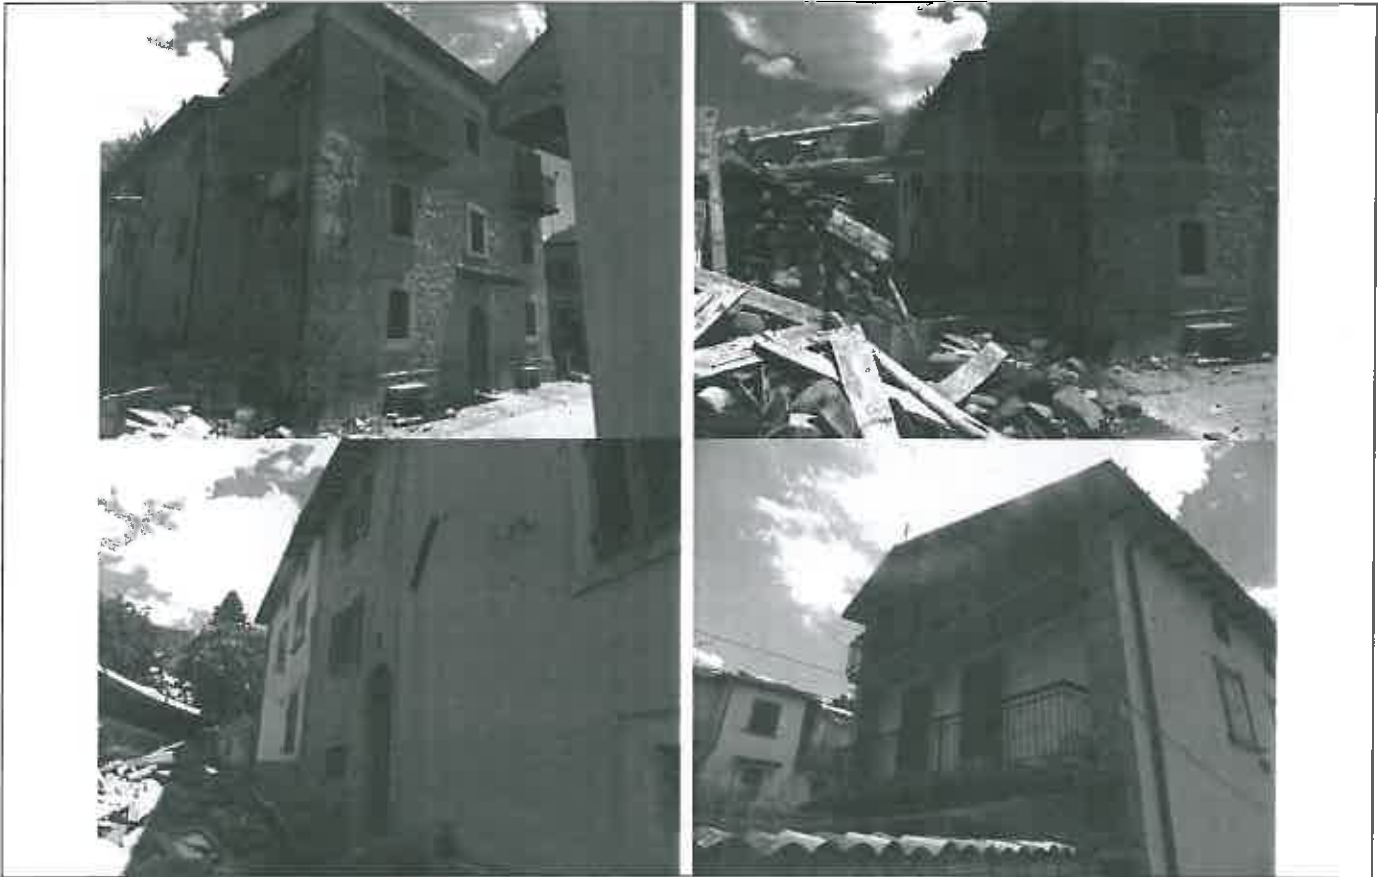
18

- 18** - Trattasi di edifici uniti in un unico aggregato identificato nel NCEU del Comune di Amatrice al Foglio 63, con le p.lle 356, 357 e 358. L'aggregato presenta una destinazione residenziale, costituito da numero tre piani, con strutture verticali portanti in muratura e tetto in legno. Il comparto evidenzia parte dei solai intermedi crollati e cantonali gravemente lesionati ed in incipiente pericolo di crollo. Atteso il quadro fessurativo rilevato si propone la Demolizione totale con rimozione delle macerie dell'intero aggregato.

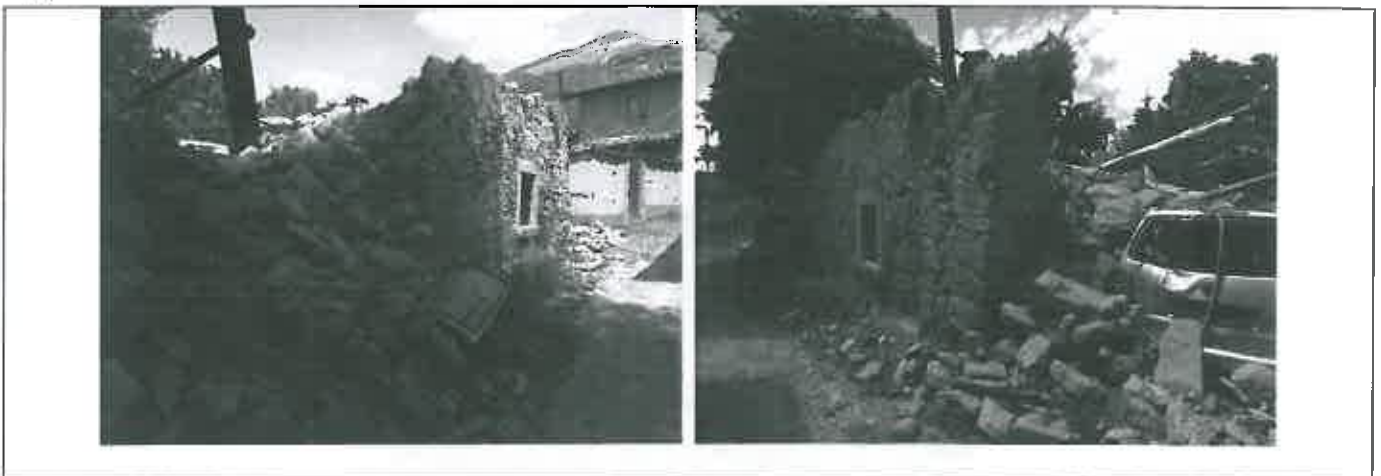
19

- 19** - Trattasi di edificio isolato identificato nel NCEU del Comune di Amatrice al Foglio 63, con la p.lla 360, già demolito; allo stato si evidenziano monconi di muratura prospicienti il ciglio della strada comunale, di altezza circa 2.00 m, variamente dissestati e con fuori piombo verso la stessa. Pertanto si consiglia la rimozione dei citati monconi e la rimozione del materiale di risulta.

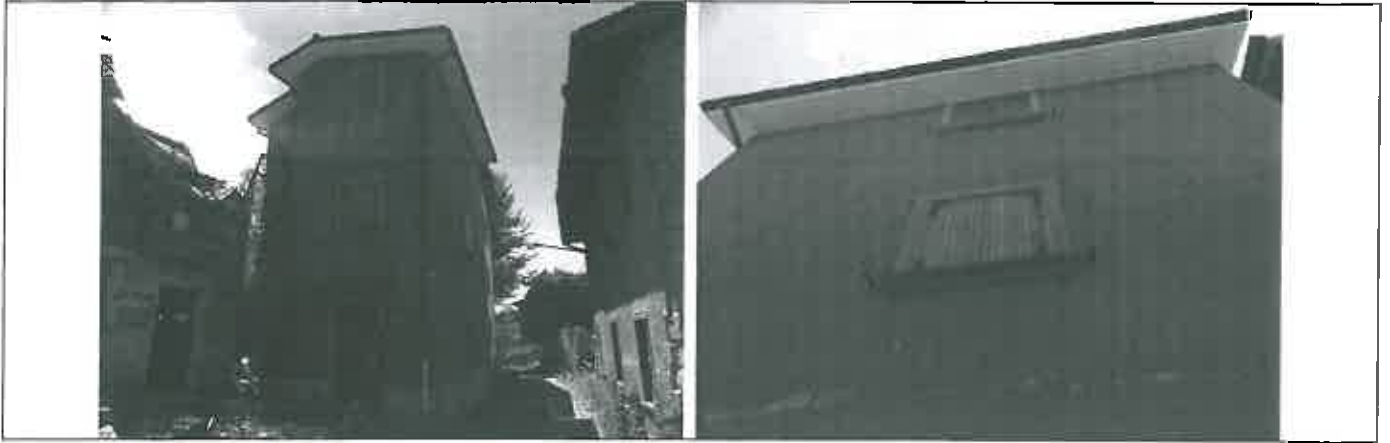
20

- 20** - Trattasi di edifici uniti in un unico aggregato identificato nel NCEU del Comune di Amatrice al Foglio 63, con la p.lla 367 e 368. L'edificio ricadente sulla p.lla 368 risulta completamente crollato, mentre quello ricadente sulla p.lla, di numero tre piani con destinazione residenziale, presenta murature d'ambito variamente dissestate: quelle prospicienti la via comunale sono interessate da lesioni orizzontali in corrispondenza dei solai intermedi e quelle prospicienti gli spazi interni risultano completamente crollate. Atteso tale quadro fessurativo si consiglia la Demolizione totale del comparto in questione con rimozione delle macerie dell'intero aggregato.

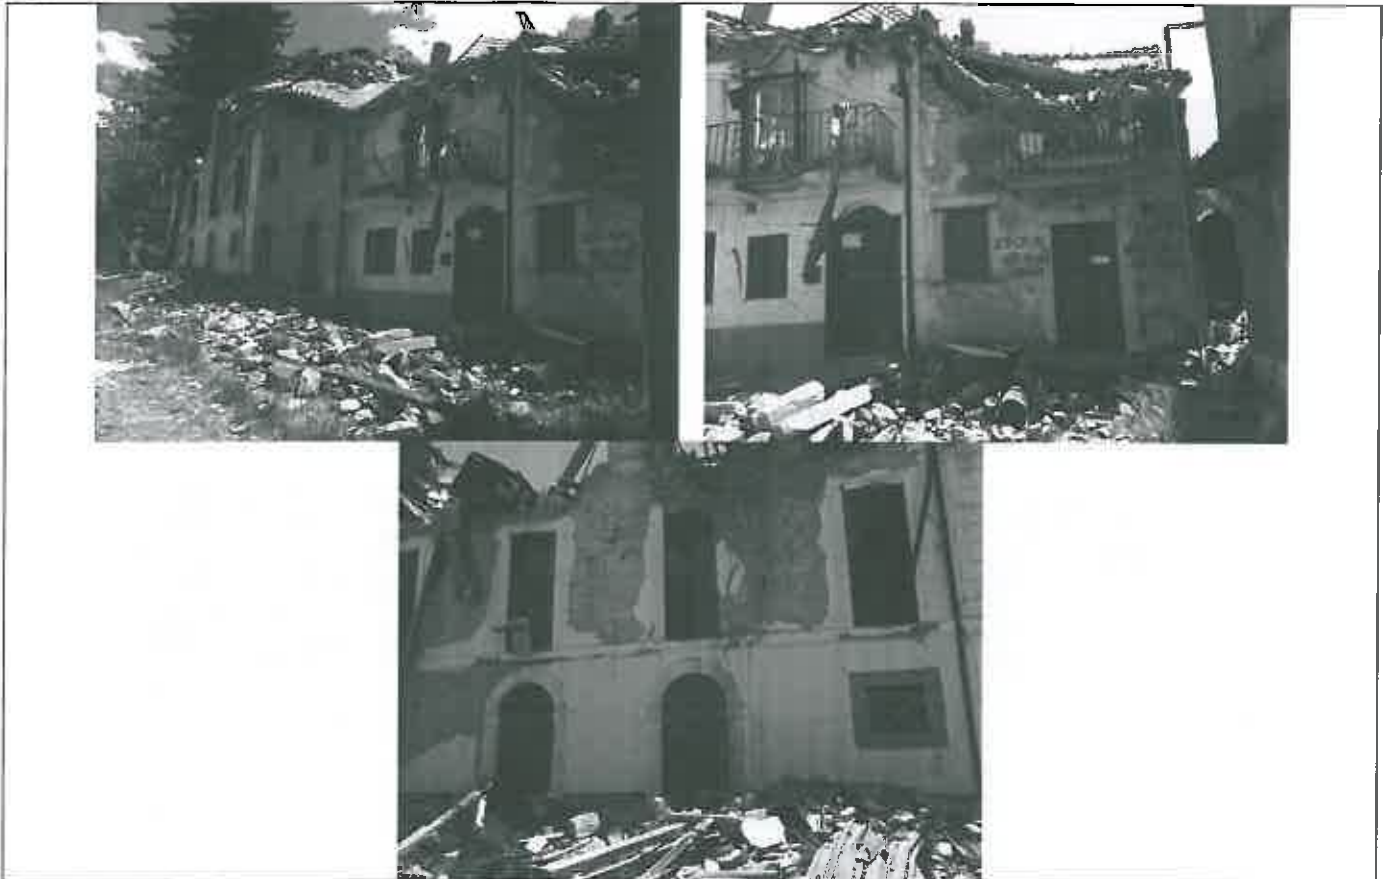
21

- 21** - Trattasi di edifici di un unico aggregato identificato nel NCEU del Comune di Amatrice al Foglio 63, con le p.lle 369, 370, 371, 372 e 538. L'aggregato presenta una destinazione residenziale, costituito da numero tre piani, con strutture verticali portanti in muratura e tetto in legno. Gli edifici in questione evidenziano coperture completamente crollate, murature d'ambito interessate da macrolesioni diffuse e passanti, crolli nelle parti alte delle stesse e crolli altresì di solai intermedi. Tale quadro fessurativo consiglia la Demolizione totale del comparto in questione con rimozione delle macerie dell'intero aggregato.

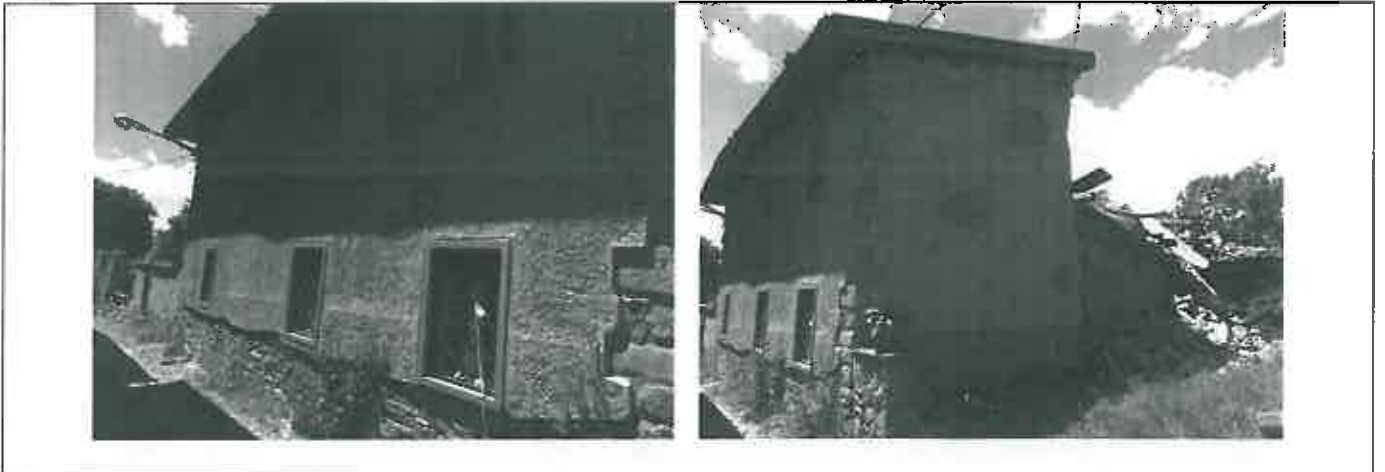
22 - Trattasi di edifici di un unico aggregato identificato nel NCEU del Comune di Amatrice al Foglio 63, con le p.lle 240 e 239. Parte interna degli stessi risulta crollata, mentre la loro parte prospiciente la strada comunale presenta con lesioni diffuse e passanti, accentuate nei cantonali. Per questo quadro fessurativo si propone la Demolizione totale con rimozione delle macerie dell'edificio.

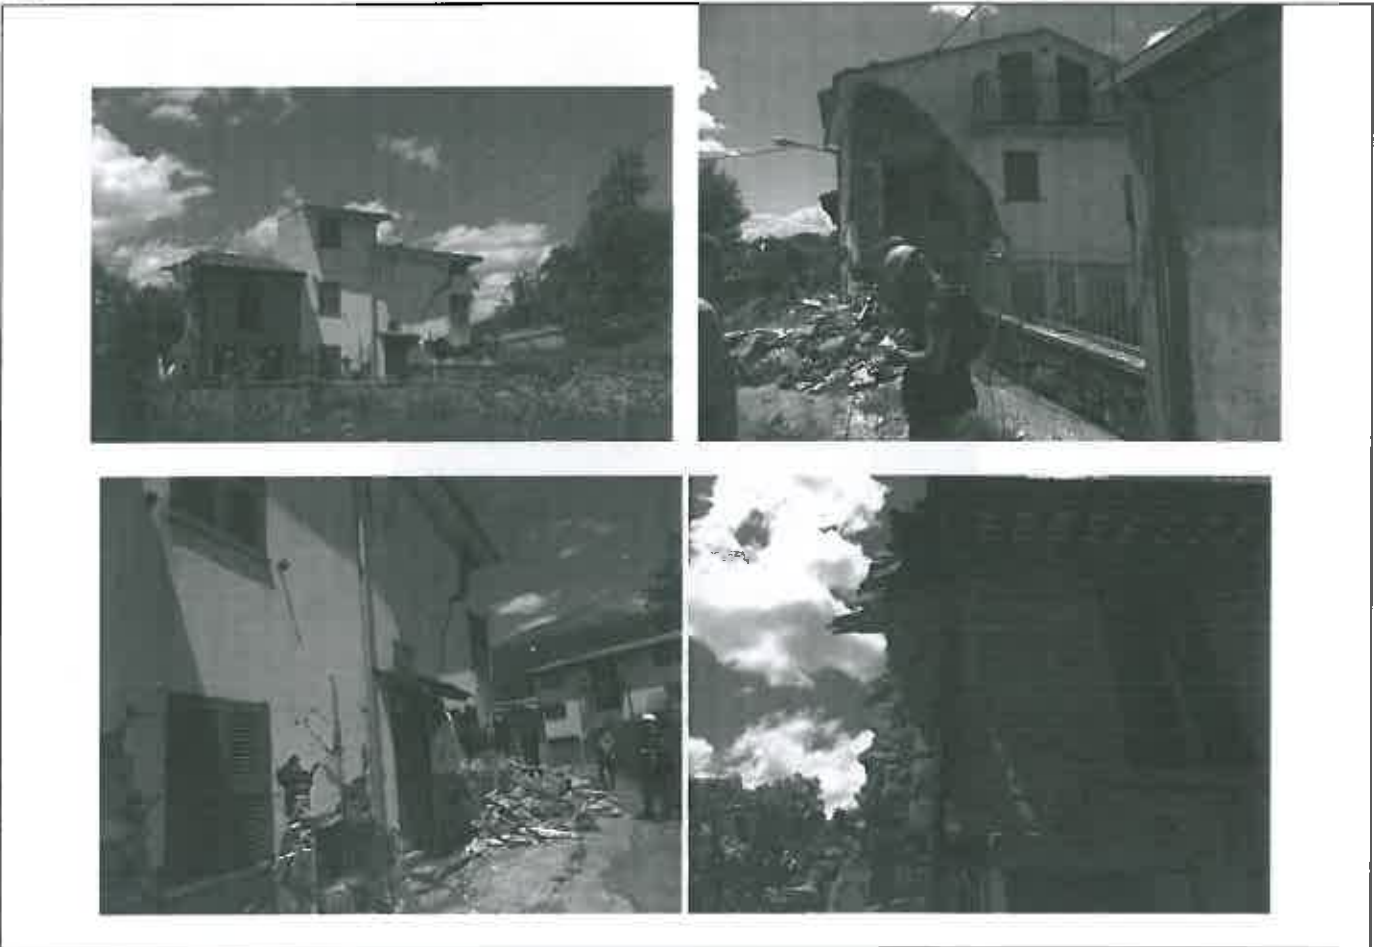
23 - Trattasi di edifici residenziali di un unico aggregato identificato nel NCEU del Comune di Amatrice al Foglio 63, con la p.la 540, 171, 402 e 172. Allo stato l'edificio ricadente sulla p.la 172 ha un fronte prospettante il lato strada interessato da diffusi crolli, macroscopiche lesioni diffuse e passanti ed un cantonale in incipiente pericolo di crollo. L'altro edificio ricadente sulla p.la 540 risulta completamente crollato. Per il quadro fessurativo rilevato si propone la Demolizione totale con rimozione delle macerie dell'intero aggregato.
