OGGETTO: Demolizione totale e rimozione macerie del fabbricato pericolante sito in Amatrice, Frazione Sommati, al Foglio 63 – particella 360.

SCHEDA VALUTAZIONE GTS
MESSA IN SICUREZZA TEMPORANEA POST-SISMA DI MANUFATTI EDILIZI

RELAZIONE TECNICA ALLEGATA AL VERBALE GTS DEL 07.06.2017

FRAZIONE: SOMMATI

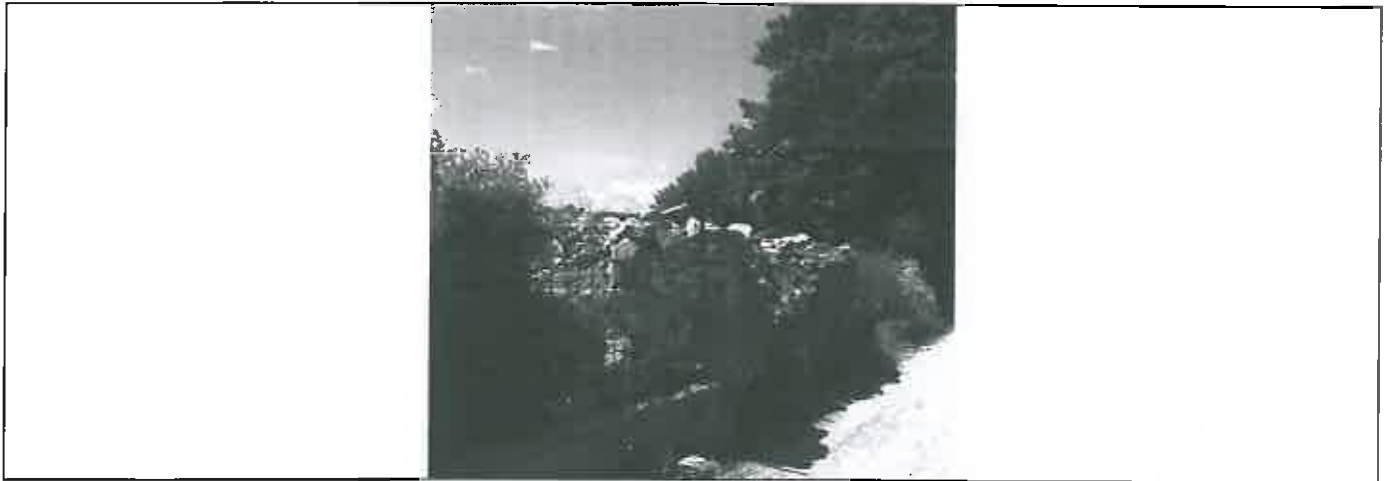
12

- 12** - Trattasi di edificio singolo identificato nel NCEU del Comune di Amatrice al Foglio 63, con la p.lla 459; lo stesso si presenta già demolito, si evidenzia, allo stato, monconi di muratura (di altezza circa 1.50 m) sul ciglio della strada comunale, variamente dissestati e fuori piombo verso la stessa, e pertanto se ne consiglia la Demolizione totale e la rimozione delle macerie.

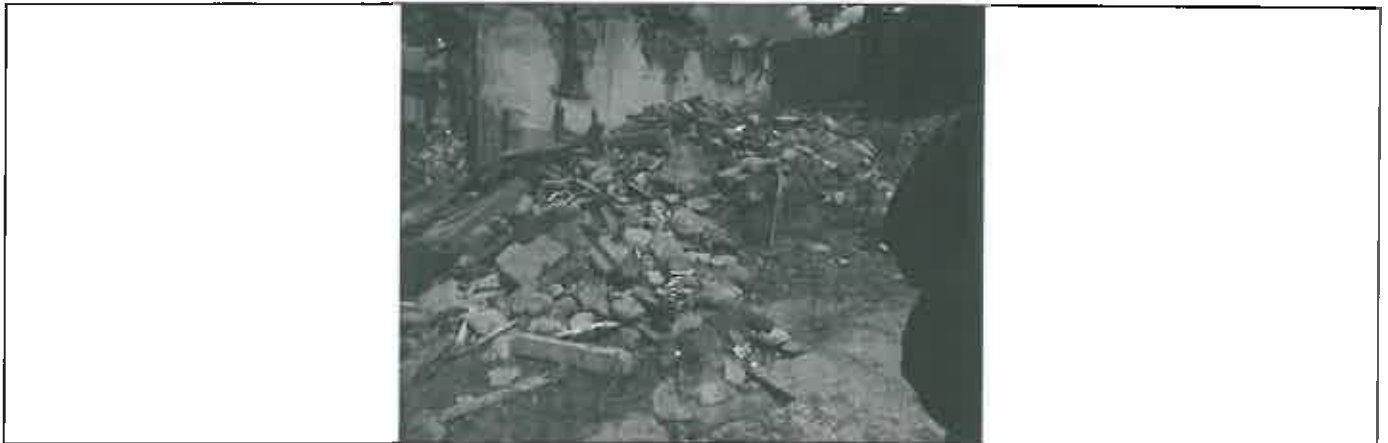
13

- 13** - Trattasi di edificio singolo identificato nel NCEU del Comune di Amatrice al Foglio 63, con la p.lla 338 e già demolito. Le macerie restanti invadono la sede stradale per cui se ne consiglia la loro rimozione.

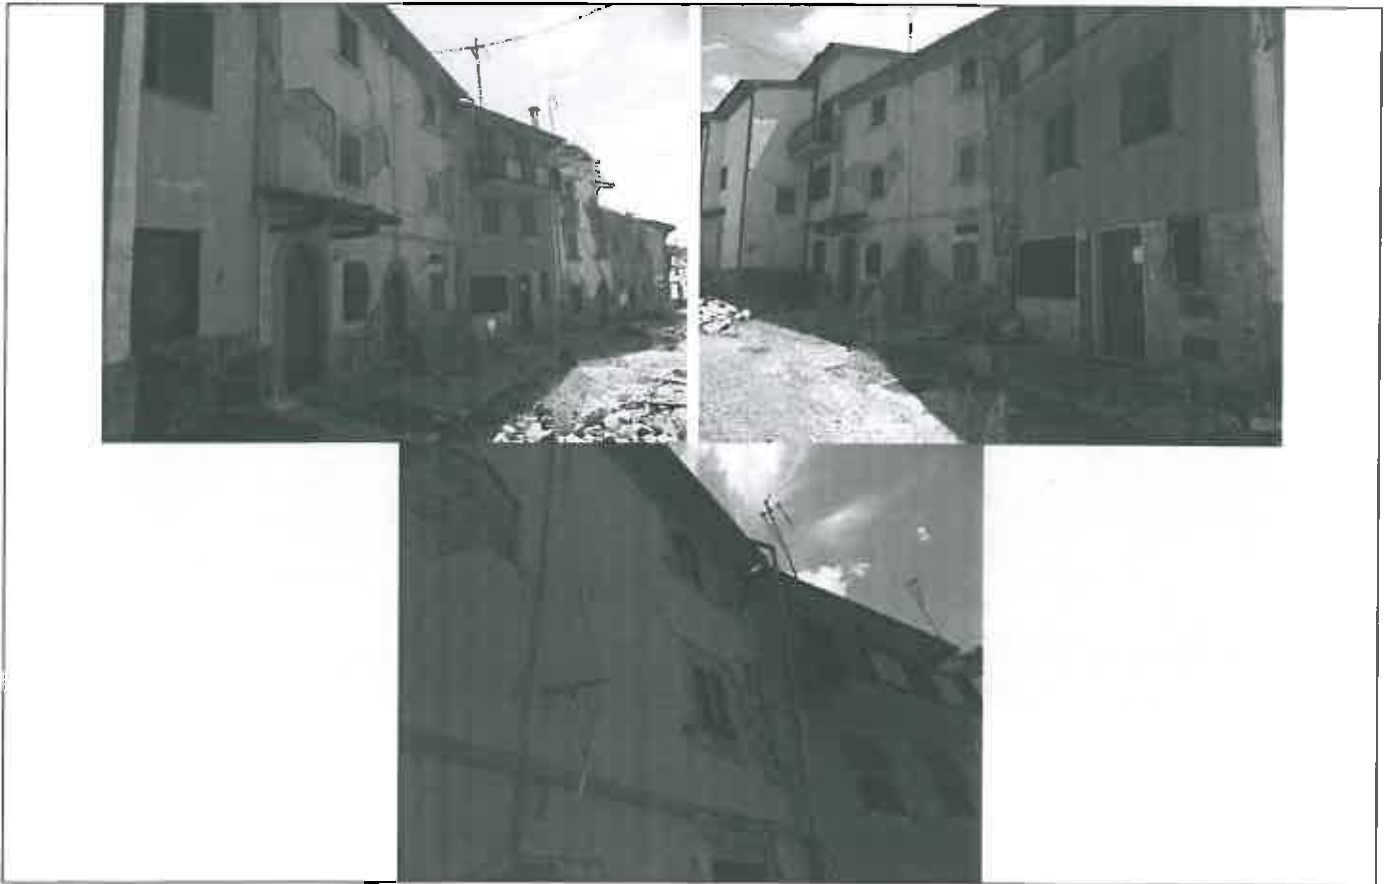
17

- 17** - Trattasi di edifici di un unico aggregato identificati nel NCEU del Comune di Amatrice al Foglio 63, con le p.lle 316, 324, 325 e 326. L'aggregato presenta una destinazione residenziale, costituito da numero tre piani con strutture verticali portanti in muratura e cornicioni in conglomerato cementizio. Le murature d'ambito si presentano interessate da macrolesioni passanti e diffuse, con espulsioni di materiale. Tale quadro fessurativo determina un incipiente crollo dell'intero comparto per cui se ne consiglia la Demolizione totale con rimozione delle macerie dell'intero aggregato.

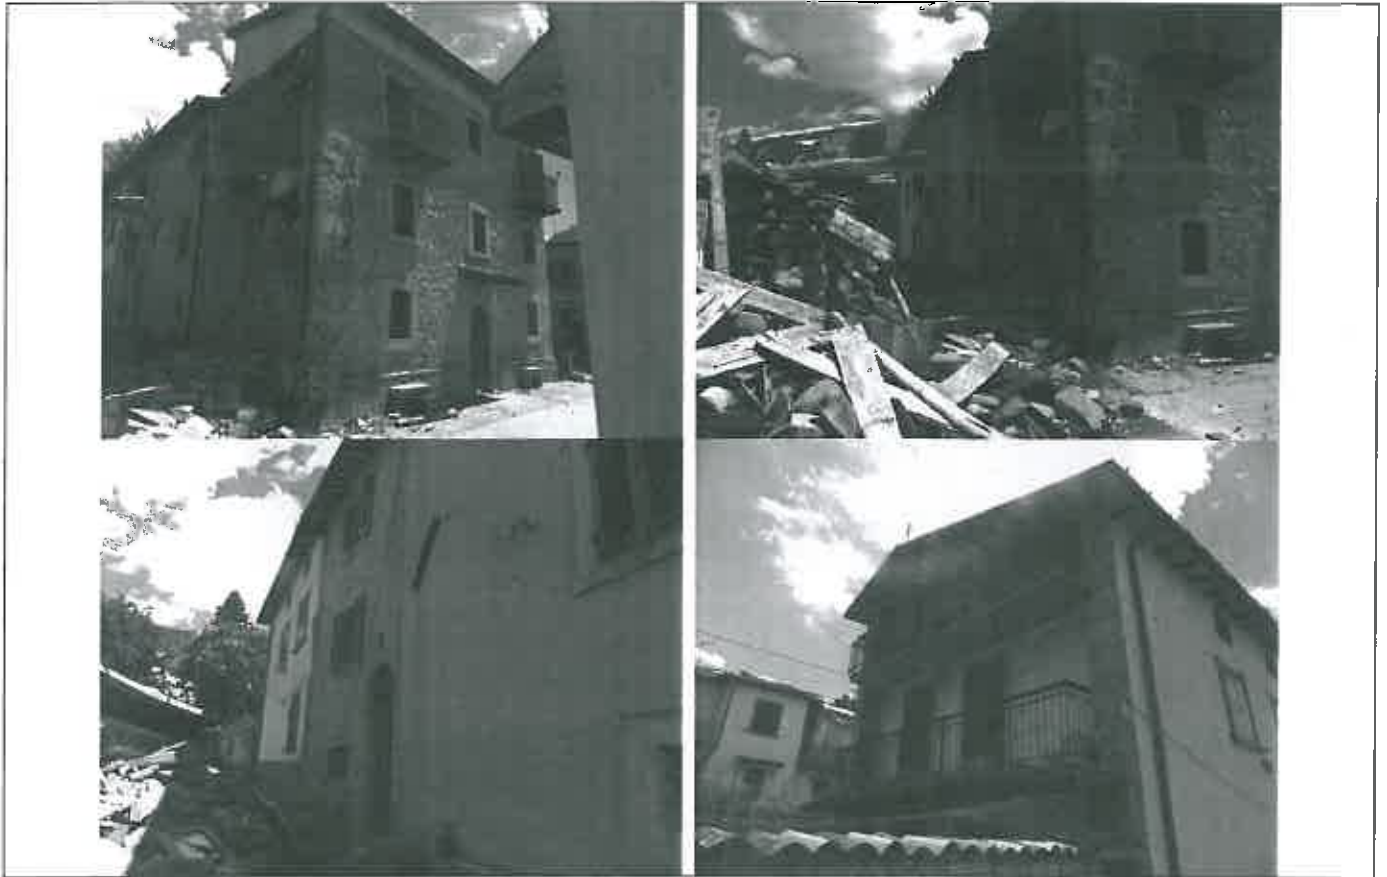
18

- 18** - Trattasi di edifici uniti in un unico aggregato identificato nel NCEU del Comune di Amatrice al Foglio 63, con le p.lle 356, 357 e 358. L'aggregato presenta una destinazione residenziale, costituito da numero tre piani, con strutture verticali portanti in muratura e tetto in legno. Il comparto evidenzia parte dei solai intermedi crollati e cantonali gravemente lesionati ed in incipiente pericolo di crollo. Atteso il quadro fessurativo rilevato si propone la Demolizione totale con rimozione delle macerie dell'intero aggregato.

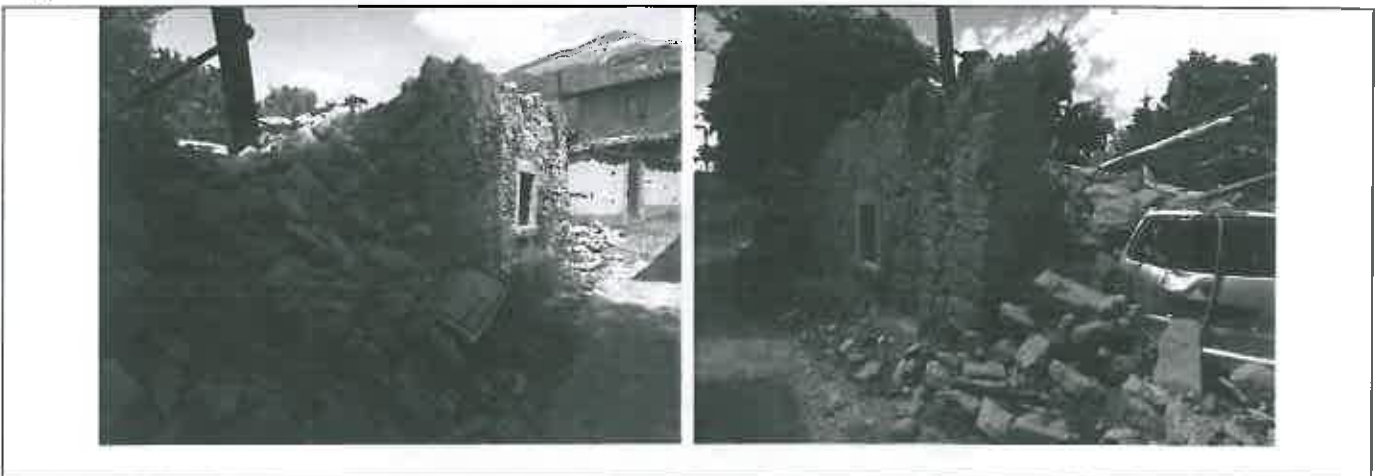
19

- 19** - Trattasi di edificio isolato identificato nel NCEU del Comune di Amatrice al Foglio 63, con la p.la 360, già demolito; allo stato si evidenziano monconi di muratura prospicienti il ciglio della strada comunale, di altezza circa 2.00 m, variamente dissestati e con fuori piombo verso la stessa. Pertanto si consiglia la rimozione dei citati monconi e la rimozione del materiale di risulta.

la demolizione totale e rimozione macerie del fabbricato, sito nella Frazione Sommati, identificato al NCEU al Foglio 63 part.lla 360, meglio indicati nell'estratto di mappa allegato, catastalmente intestati a: Gianni Cristiana, al fine di assicurare la tutela della pubblica incolumità. Il provvedimento è in accordo con quanto convenuto con la scheda di valutazione del GTS n° 01 del 07.06.2017, allegata al presente provvedimento e che ne costituisce parte integrante e sostanziale, dalla quale si rileva, per il fabbricato in parola: *"Trattasi di edificio isolato identificato nel NCEU del Comune di Amatrice al Foglio 63, con la p.lla 360, già demolito; allo stato si evidenziano monconi di muratura prospicienti il ciglio della strada comunale, di altezza circa 2.00 m, variamente dissestati e con fuori piombo verso la stessa. Pertanto si consiglia la rimozione dei citati monconi e la rimozione del materiale di risulta."*;
