**COMUNE DI AMATRICE**  
**(Provincia di Rieti)**

Ordinanza n. **228** del 28/06/2018

**OGGETTO: Demolizione totale e rimozione macerie del fabbricato pericolante sito in Amatrice, Frazione Collegentile, al Foglio 48- particella 44.**

## SCHEDA VALUTAZIONE GTS MESSA IN SICUREZZA TEMPORANEA POST-SISMA DI MANUFATTI EDILIZI

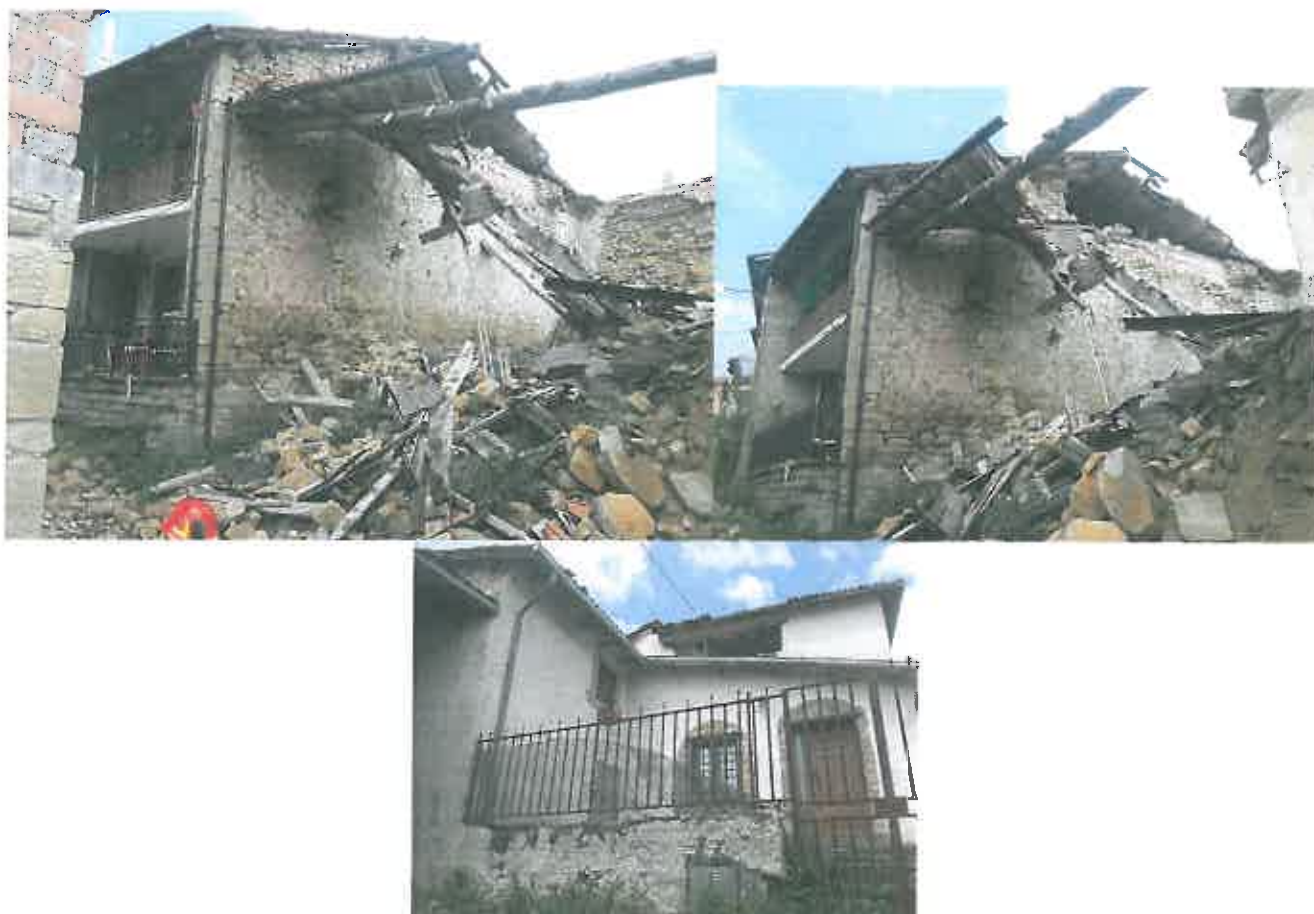
**AGGREGATO 01**

Trattasi di edificio residenziale isolato incombente su una viabilità privata, ma di evidente uso pubblico, caratterizzato da n. 2 piani fuori terra, oltre un piano seminterrato, con strutture portanti verticali in muratura di blocchi in pietra arenaria e tetto in legno. Il manufatto presenta un severo e diffuso quadro fessurativo diffuso, con crolli parziali delle murature, risultando in incipiente pericolo di crollo.

Atteso il grave stato di danno si propone la demolizione totale del manufatto con relativa rimozione delle macerie.

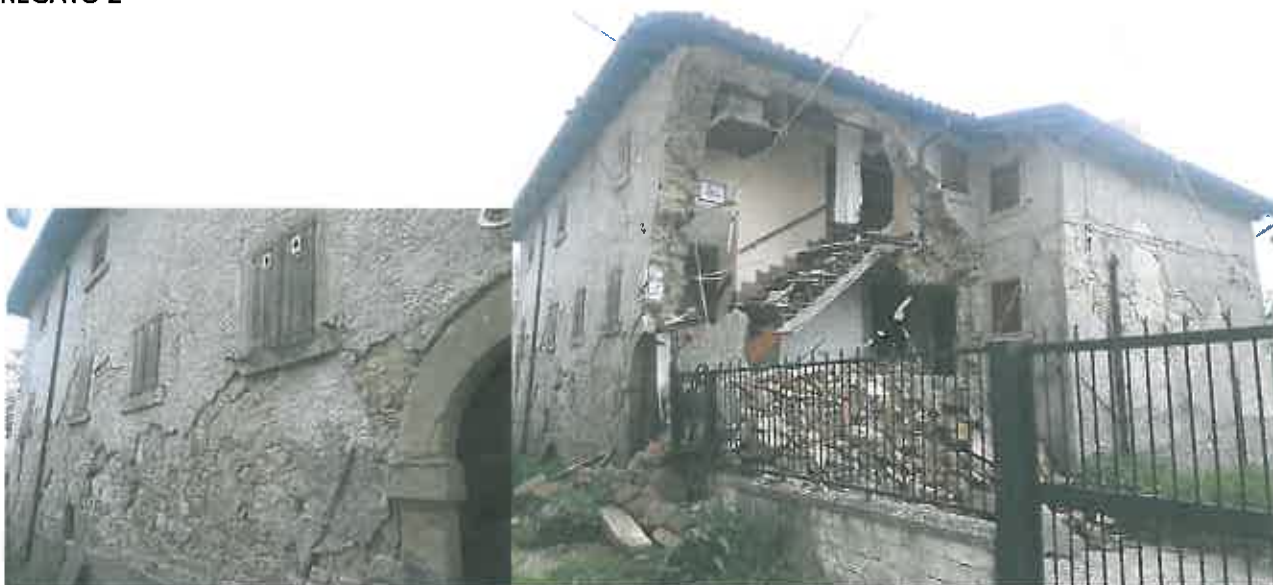
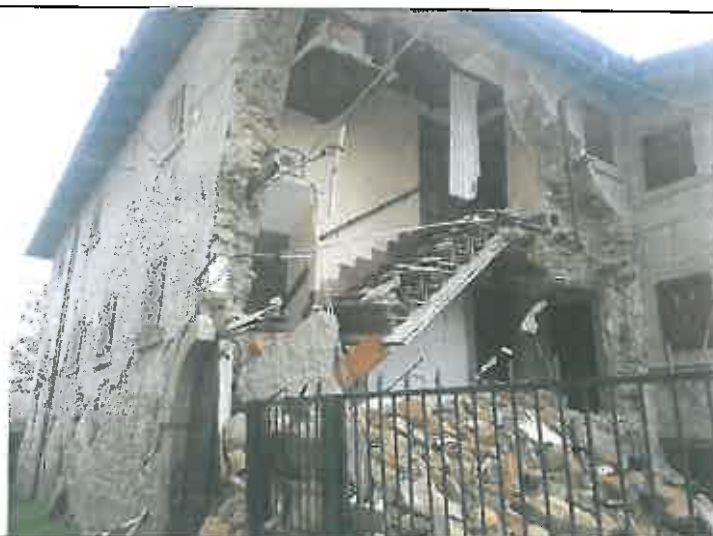
**AGGREGATO 2**

I fabbricati costituenti l'aggregato sono caratterizzati da un severo e diffuso quadro fessurativo, presentando crolli parziali delle murature e lesioni a taglio per cinematismi di ribaltamento delle facciate.

Stante lo stato del danno rilevato si propone la demolizione totale dell'aggregato con relativa rimozione delle macerie.

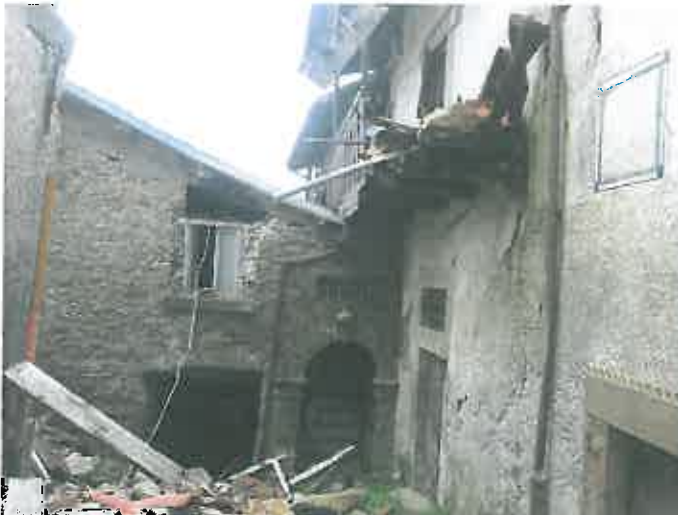
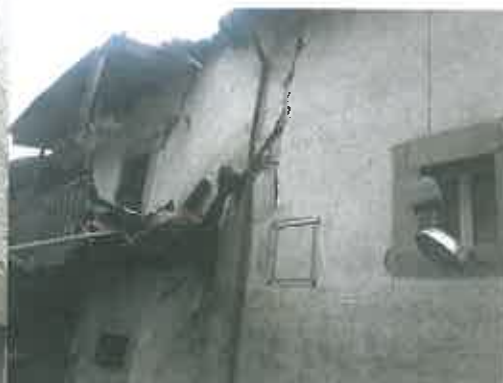
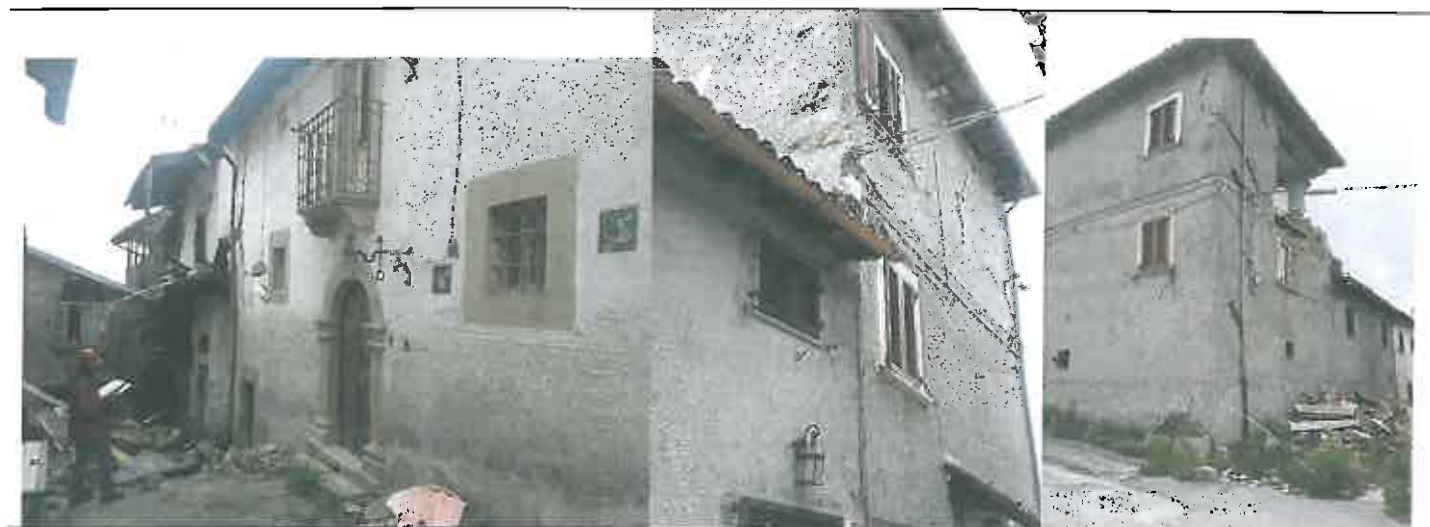
AGGREGATO 7

Trattasi di fabbricati uniti in aggregato gravemente lesionati e risultano composti dalle seguenti particelle:

**p.lla n° 423:** edificio residenziale su due piani con strutture portanti verticali in muratura di pietra arenaria e tetto in legno; l'edificio presenta un severo e diffuso quadro fessurativo;

**p.lla n° 35:** edificio residenziale su tre piani con strutture portanti verticali in muratura di pietra arenaria e tetto in legno; l'edificio presenta lesioni a taglio a carico delle murature, con spancamenti e cinematismi di ribaltamento della facciata in atto, che risulta, altresì, parzialmente crollato;

Atteso il grave stato di danno si propone la demolizione totale del manufatto con relativa rimozione delle macerie.

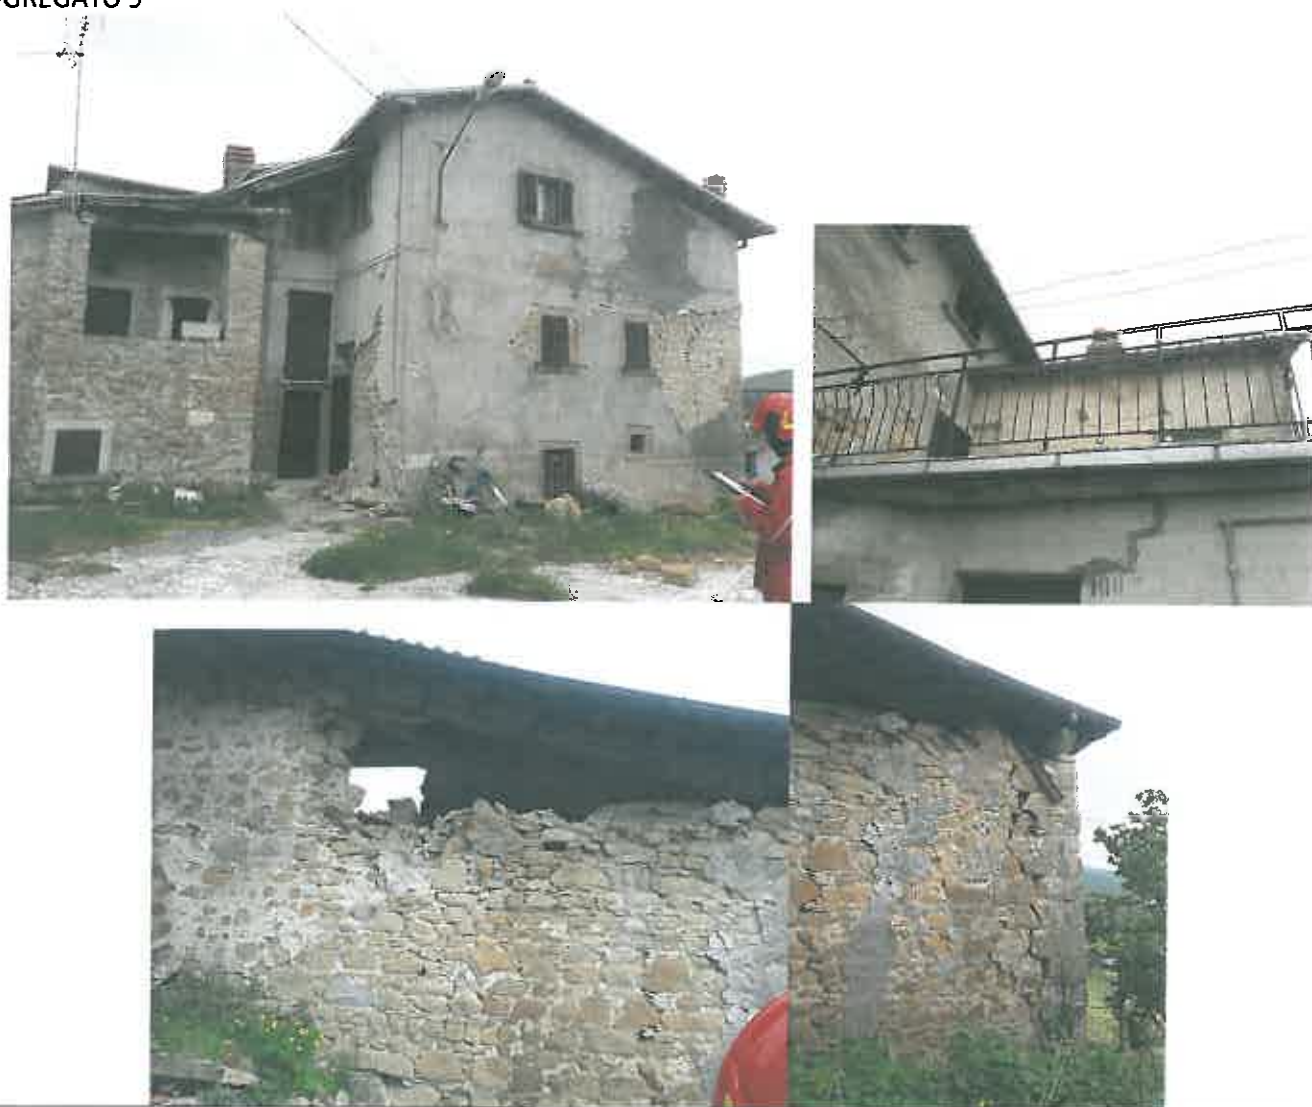
AGGREGATO 9

Trattasi di fabbricati uniti in aggregato gravemente lesionati e risultano composti dalle seguenti particelle:

**p.lla n° 54, 410, 53:** edificio residenziale su due piani fuori terra, oltre un piano seminterrato, con strutture portanti verticali in muratura di pietra arenaria e tetto in legno con un severo e diffuso quadro fessurativo e creazione di cunei d'angolo prossimi all'espulsione (il fabbricato di cui alle p.lle 410 e 53 risulta un corpo di fabbrica aggiunto con struttura mista in c.a. e muratura e tetto in legno);

Atteso il grave stato di danno si propone la demolizione totale del manufatto con relativa rimozione delle macerie.
