COMUNE DI AMATRICE

**GRUPPO TECNICO DI VERIFICA (GTV)**

per la verifica dell'avvenuta messa in sicurezza post-sisma dei  
manufatti edilizi

## **VERBALE DI SOPRALLUOGO DELLA FRAZIONE DI ROCCAPASSA**

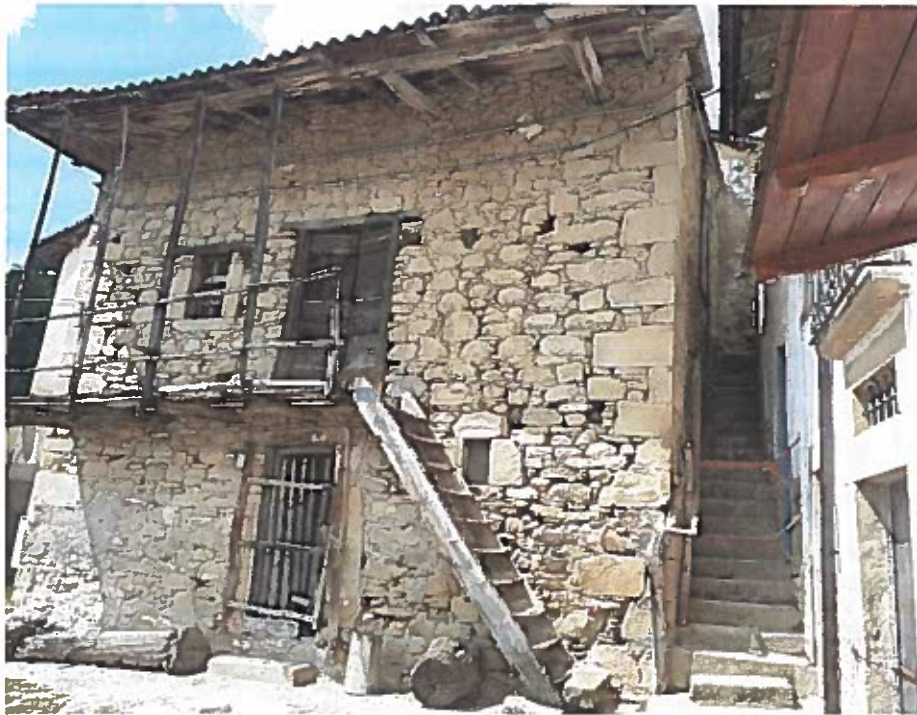
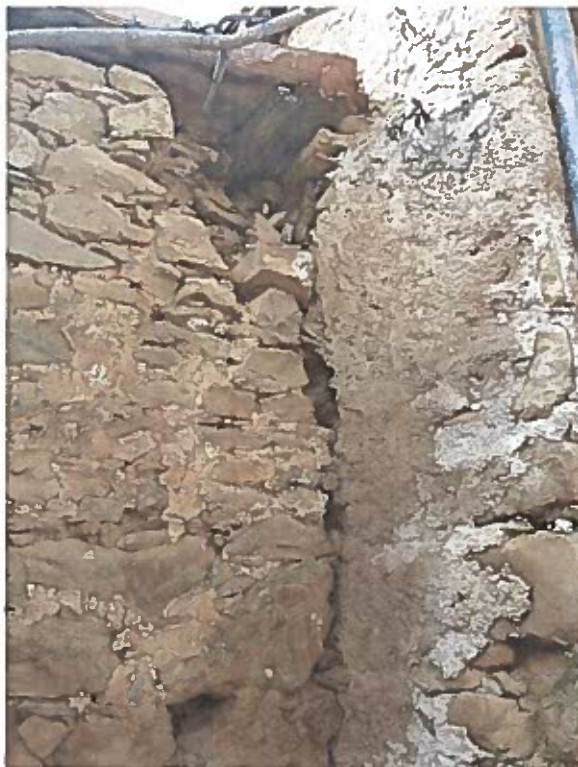
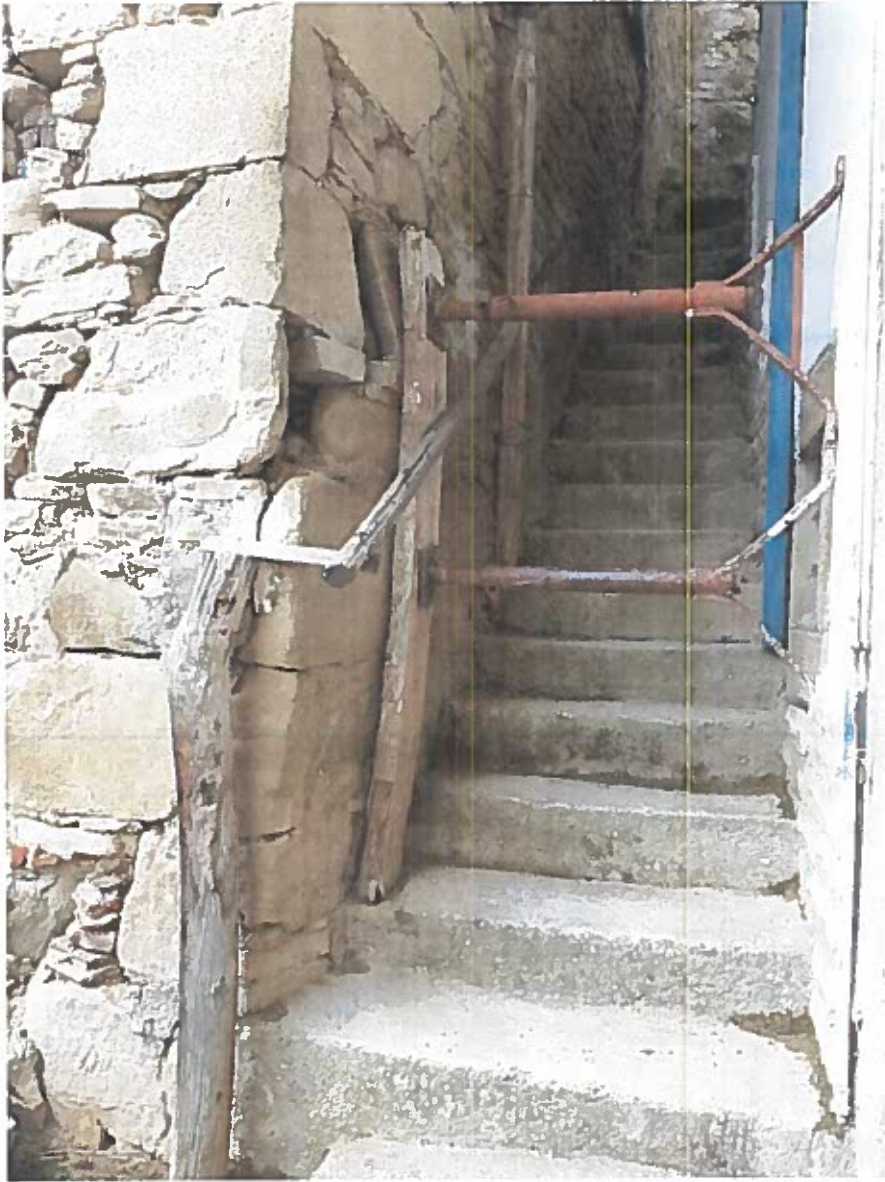
1) Documentazione fotografica

- si da atto che l'intervento di messa in sicurezza previsto con GTS del 15/10/2018 sul fabbricato distinto al fg. 120 p.la 34 non si ritiene essere più sufficiente a garantire la completa risoluzione delle cause che generano pericolo per la pubblica e privata incolumità, dato l'aggravamento del quadro fessurativo;

*"Edificio di due livelli con impalcati in legno, realizzato in muratura in pietra arenaria a vista e legante di scarsa qualità, il manto di copertura è in coppi e parzialmente realizzato in eternit. L'edificio è caratterizzato da un quadro fessurativo che denota l'attivazione di meccanismi di ribaltamento in corrispondenza della muratura d'angolo ed in particolar modo in corrispondenza della particella 25(esito AF, rischio esterno causato dal pericolo di crollo della particella 34 rif. Aedes ID 87773);*

- di procedere alla demolizione del fabbricato distinto al fg. 120 p.lla 34, previa emissione di apposita Ordinanza Sindacale,
