COMUNE DI AMATRICE

GRUPPO TECNICO DI VERIFICA (GTV)

per la verifica dell'avvenuta messa in sicurezza post-sisma dei
manufatti edilizi

VERBALE DI SOPRALLUOGO DELLA FRAZIONE DI CASALENE

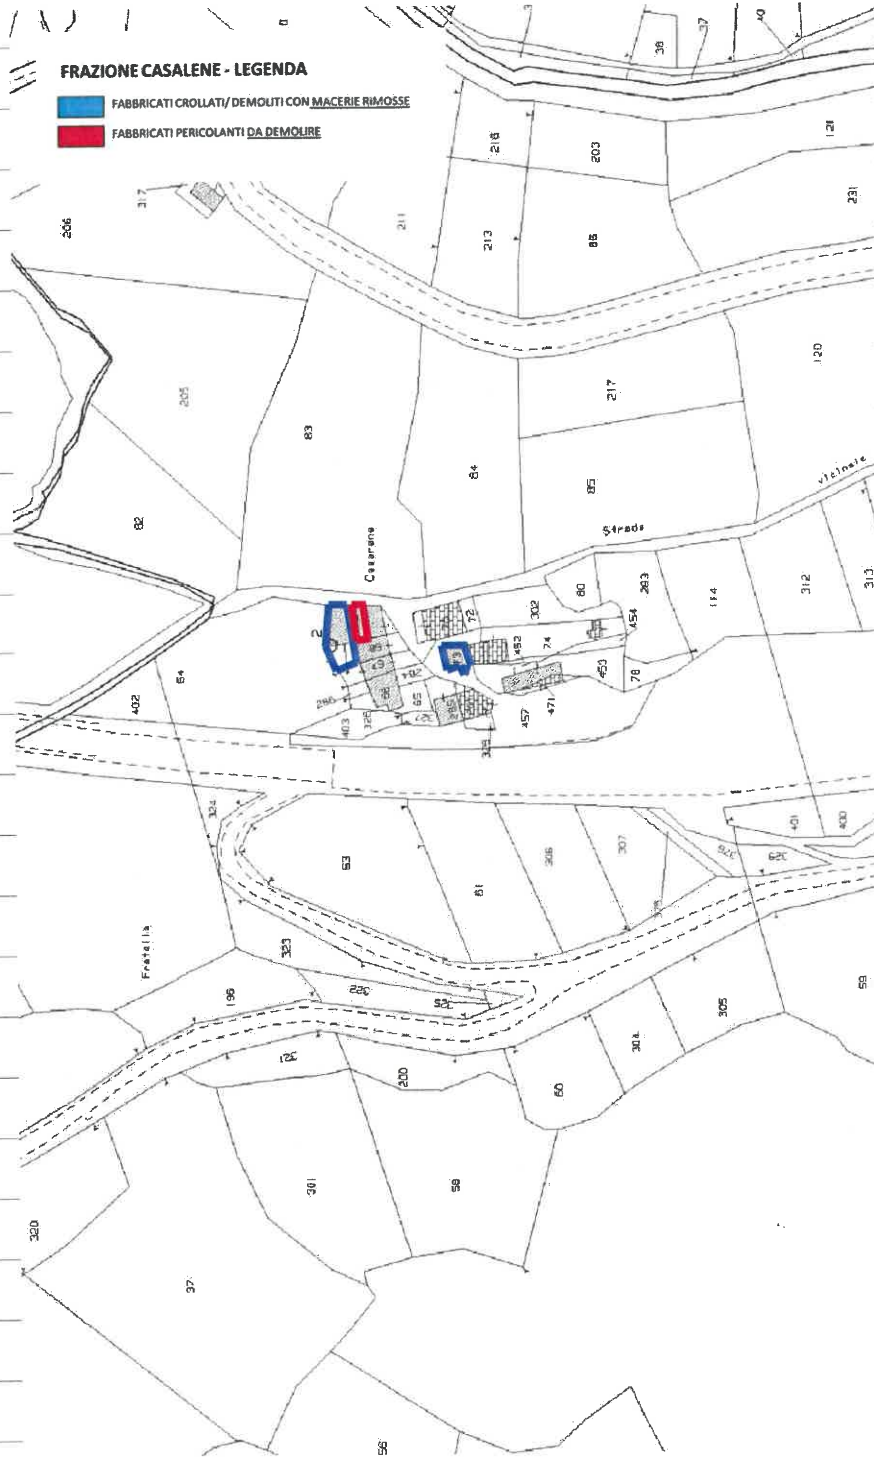
1) Estratto di mappa catastale

FRAZIONE CASALENE - LEGENDA
FABBRICATI CROLLATI/DEMOLITI CON MACERIE RIMOSSE
FABBRICATI PERICOLANTI DA DEMOLIRE

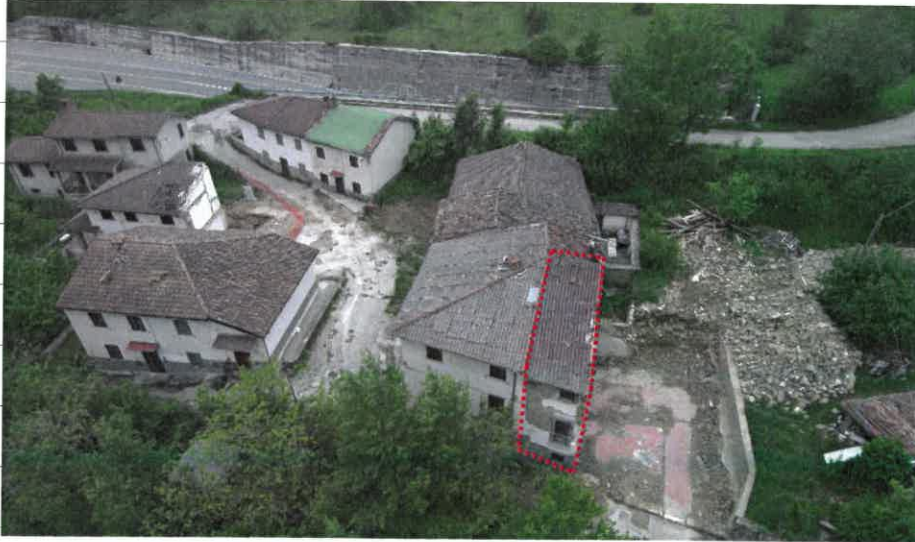
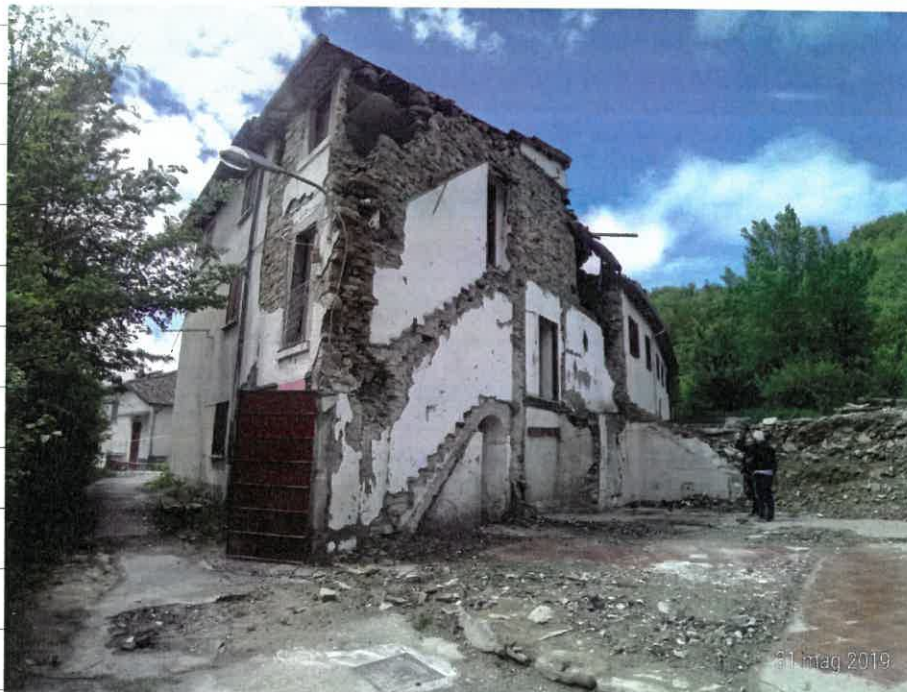
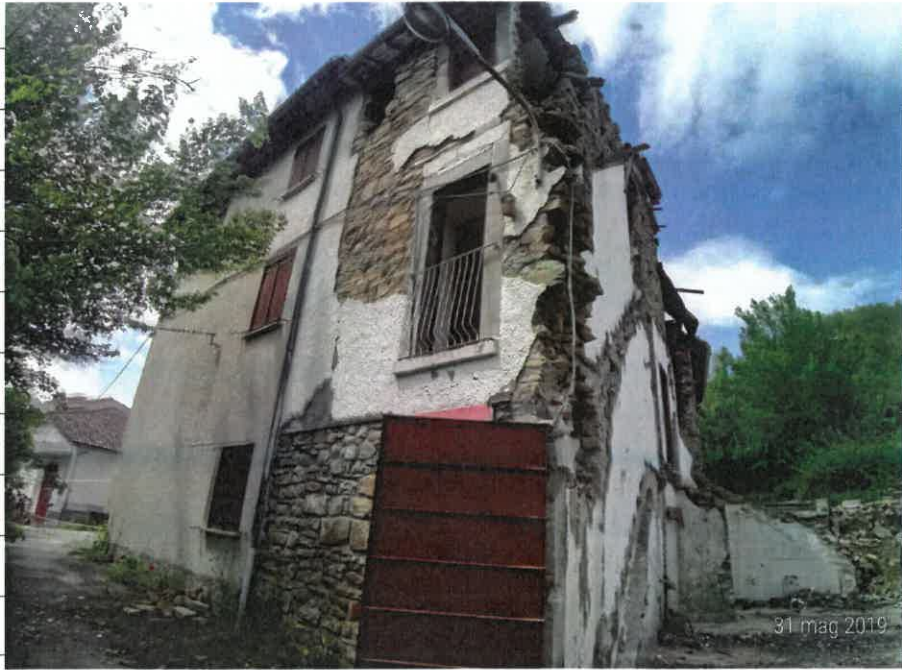
3) Documentazione fotografica

- si da atto che la demolizione delle particelle 68/parte e 69/parte, seppur eseguita secondo le modalità prescritte dalla scheda di valutazione GTS n. 05 del 09/04/2018 e disposte con Ordinanza n. 187 del 07/05/2019, non si ritiene essere sufficiente alla completa risoluzione delle cause che generavano pericolo per la pubblica e privata incolumità;	
	Per le motivazioni che precedono;	
	questo GTV	
	PROPONE	
	di procedere con la demolizione di una ulteriore porzione del fabbricato distinto al N.C.E.U. al fg. 29 part. 69, nella misura indicata negli elaborati grafici e fotografici allegati, previa emissione di apposita Ordinanza Sindacale. <i>Trattasi di edificio di tre livelli realizzato in muratura in pietra arenaria caratterizzato da vaste espulsioni di materiale lapideo in corrispondenza dell'ultimo livello.</i>	
	Più segnatamente, questo GTV	
	RITIENE
