COMUNE DI AMATRICE

per la verifica dell'avvenuta messa in sicurezza post-sisma dei
manufatti edilizi

**VERBALE DI SOPRALLUOGO DELLA
FRAZIONE DI SOMMATI**

ALLEGATO 1 - GTV 20/12/2019

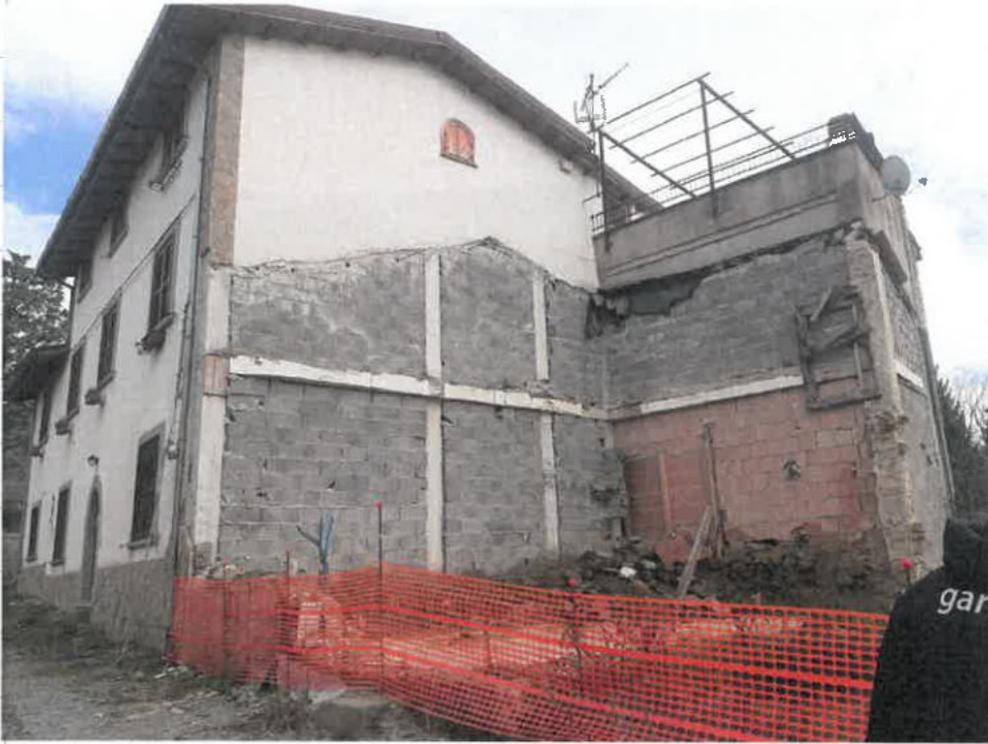
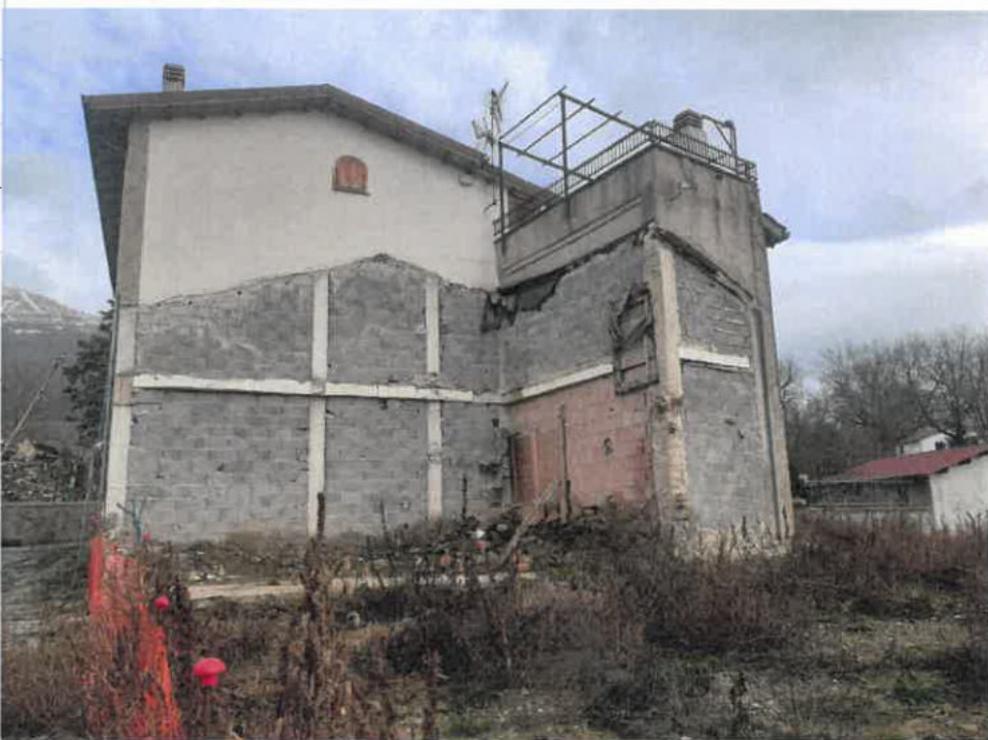
DOCUMENTAZIONE FOTOGRAFICA DEL FABBRICATO DISTINTO
AL FG. 63 P.LLA 42 (EX P.LLA 41) – NON DEMOLITO

- si rileva non è stata eseguita la demolizione del fabbricato distinto al fg. 63 ex p.lla 41, nuova p.lla 42/parte oggetto dell'ord. n. 119 del 12/03/2018 in quanto trattasi di struttura unitaria in c.a. che comprende tutta la p.lla 42 indicata come in mappa;

- di rettificare l'ord. n. 119 del 12/03/2018 escludendo il fabbricato distinto al fg. 63 p.la ex 41 (nuova p.la 42) in quanto struttura in c.a. (come da foto allegate);

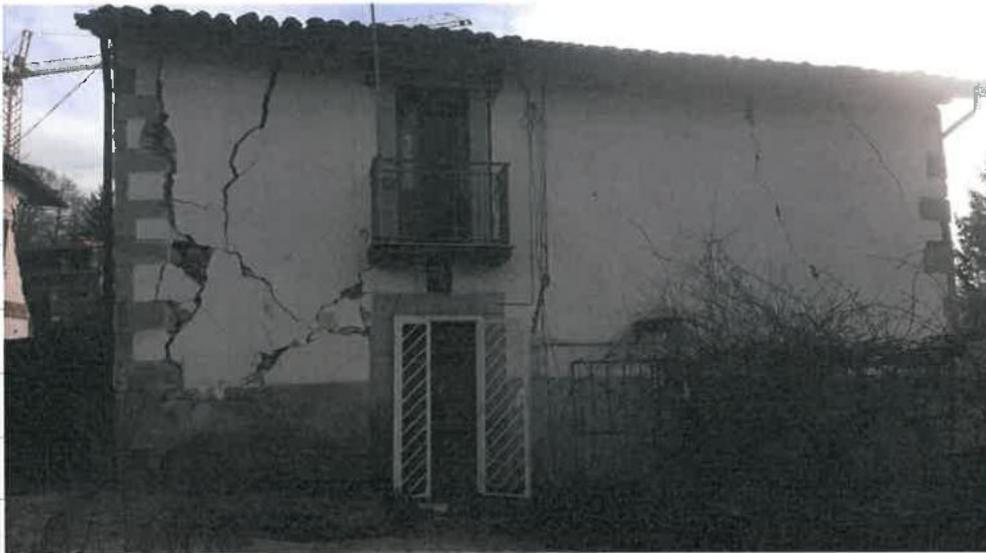
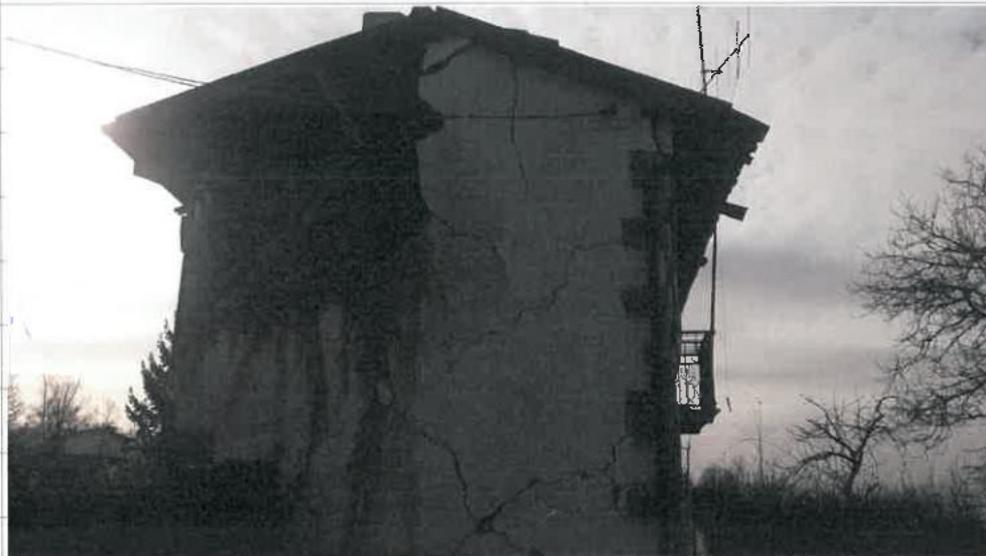
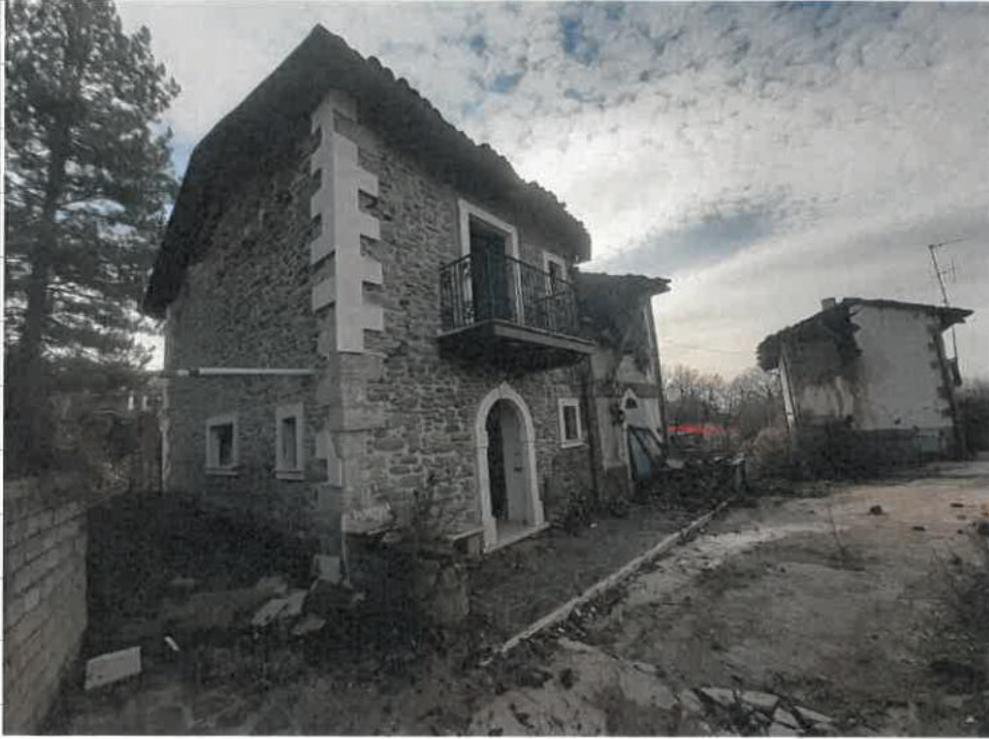
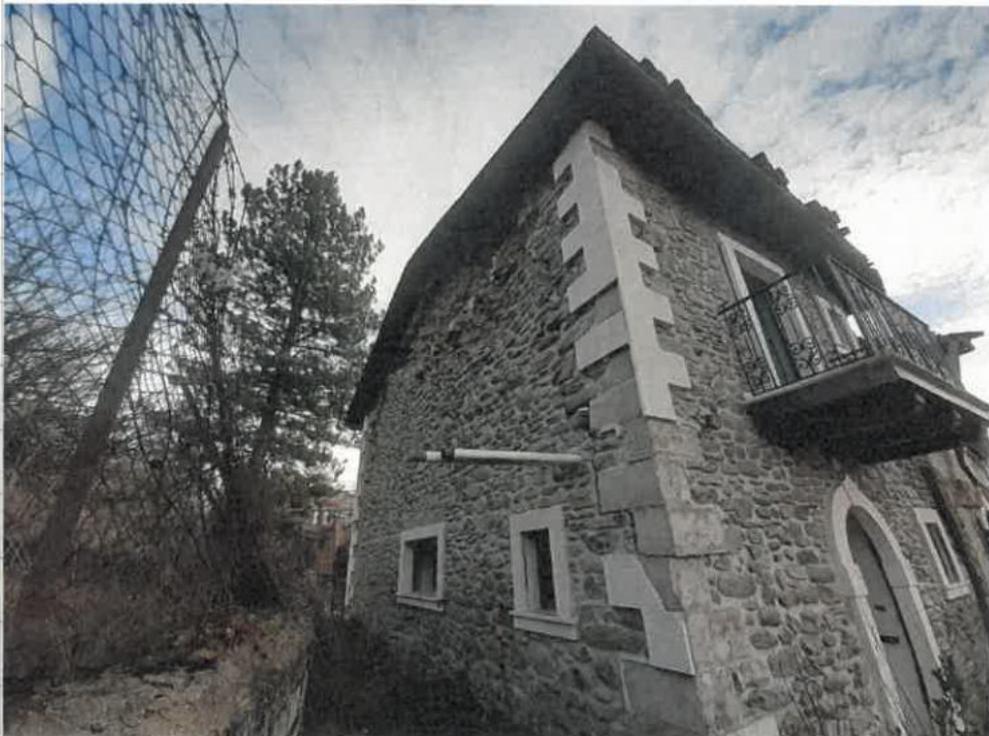
Fg. 63 p.lla 137

- si rileva la sussistenza del pericolo per la pubblica incolumità in corrispondenza dei fabbricati distinti al foglio 63 particelle 137 e 139 che non sono stati oggetto di precedenti GTS;

"Edifici isolati realizzati in muratura in pietra arenaria e legante di scarsa qualità, privo di incatenamenti visibili in facciata, tetto in legno. Da apposito sopralluogo è stato rilevato un severo grado di danno, con crolli parziali e con lesioni passanti estese sulle murature portanti, condizione che determina grave pericolo per la pubblica incolumità";

- di procedere con l'intervento di messa in sicurezza sul fabbricato distinto al fg. 36 p.lla A (Chiesa S.Pietro);
- di estendere le operazioni di demolizione e rimozione delle macerie secondo i dettami delle direttive emanate a riguardo, con particolare riferimento al Piano Regionale per la gestione delle macerie, ai fabbricati distinti al fg. 63 p.lle 137 e 139 previa emissione di apposita Ordinanza Sindacale, trattandosi di:

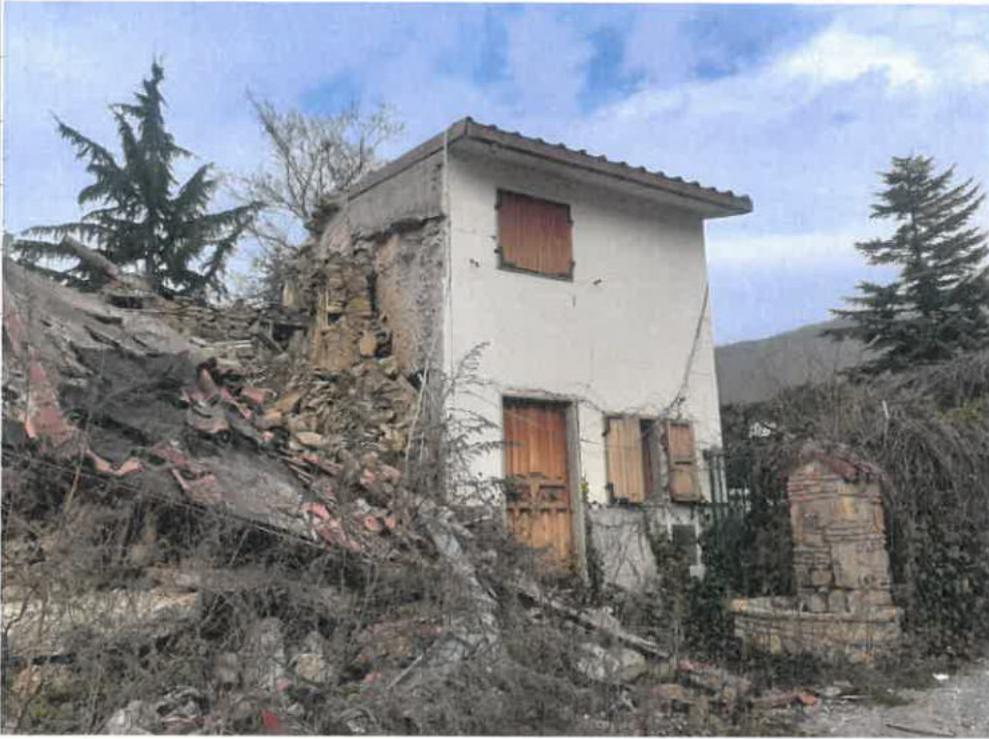
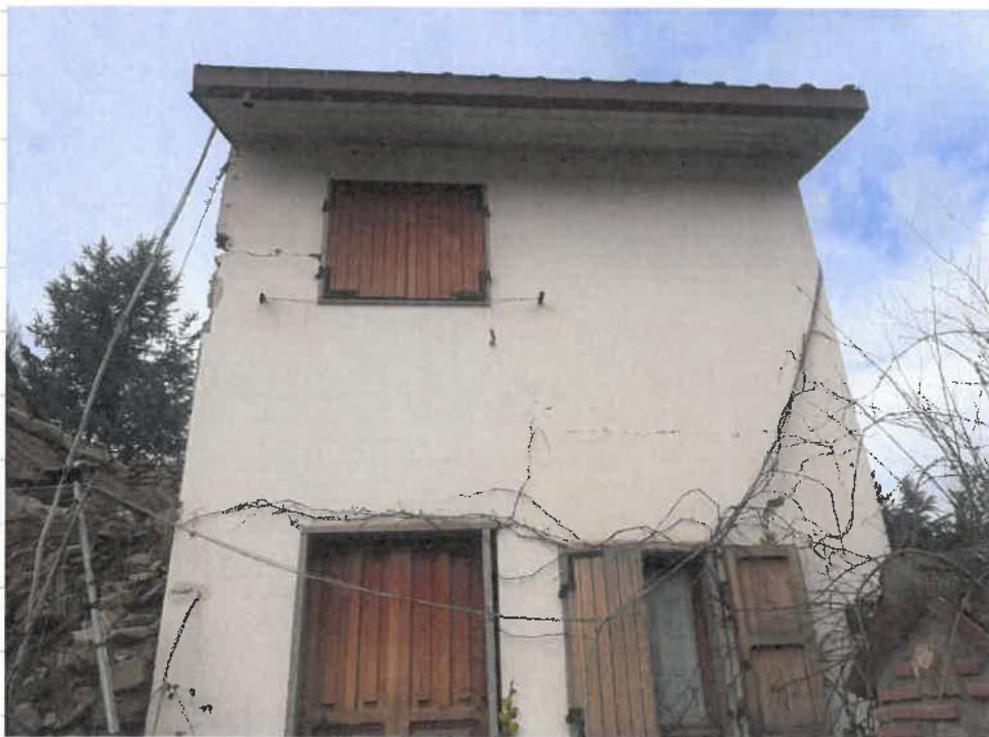
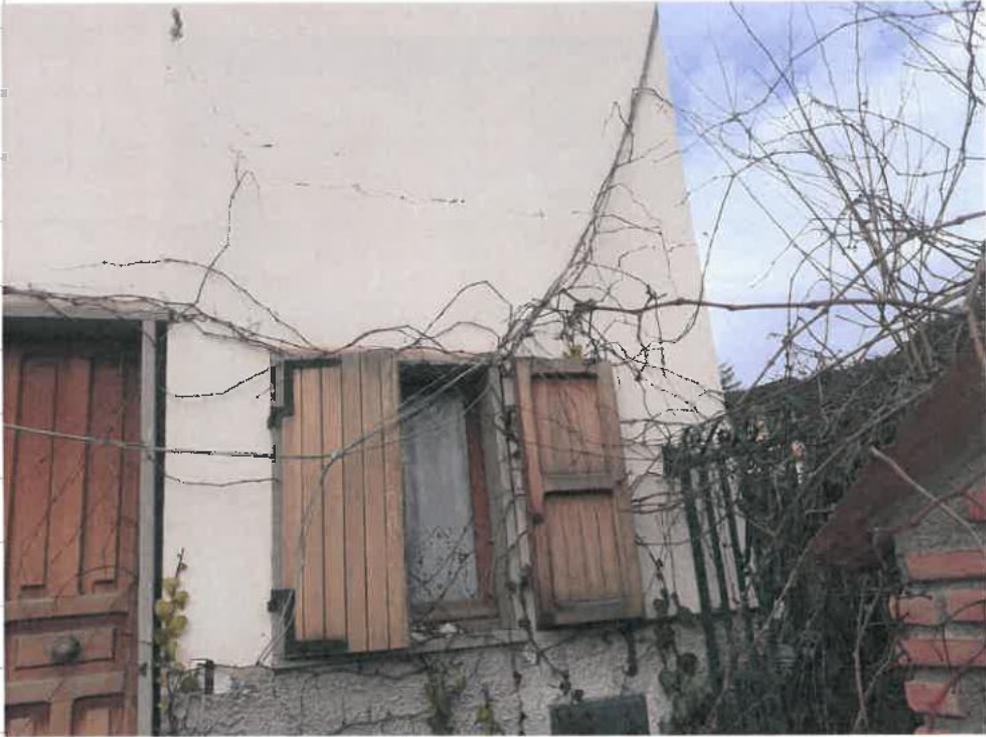
Fg. 63 p.lla 14

- si rileva la sussistenza del pericolo per la pubblica incolumità in corrispondenza del fabbricato distinto al foglio 63 particella 14 che non è stato oggetto di precedenti GTS;

"Edificio in aggregato con parte di edifici già demoliti (ord.115 del 12.03.2018 che ordina la demolizione degli edifici distinti alle p.lle 6-7-8-9-10-11-12-13) si sviluppa su due livelli, realizzato in muratura in pietra arenaria e legante di scarsa qualità, privo di incatenamenti

visibili in facciata. Da apposito sopralluogo è stato rilevato un severo grado di danno, con lesioni passanti estese sulle murature portanti, condizione che determina grave pericolo per la pubblica incolumità";

- di estendere le operazioni di demolizione e rimozione delle macerie secondo i dettami delle direttive emanate a riguardo, con particolare riferimento al Piano Regionale per la gestione delle macerie, al fabbricato distinto al fg. 63 p.lla 14 previa emissione di apposita Ordinanza Sindacale, trattandosi di:

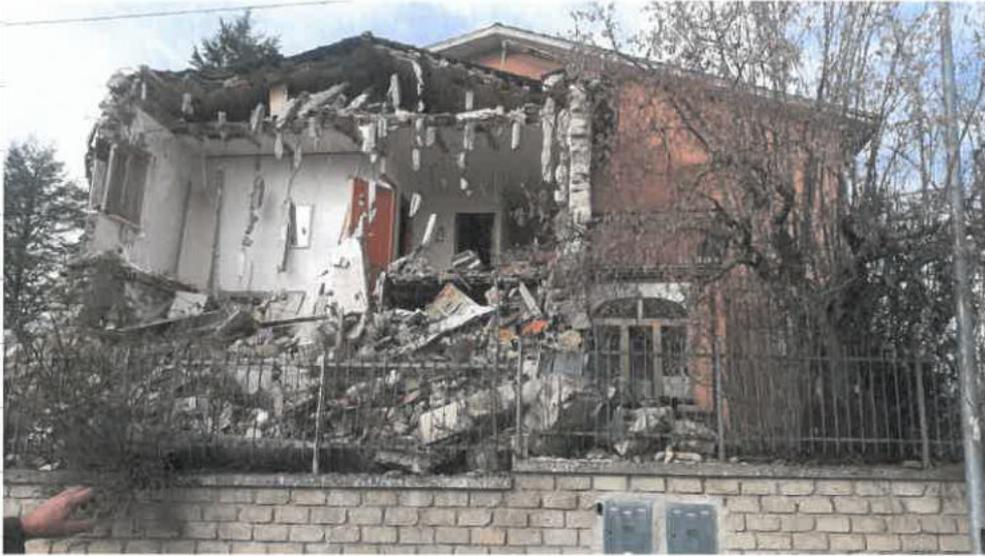
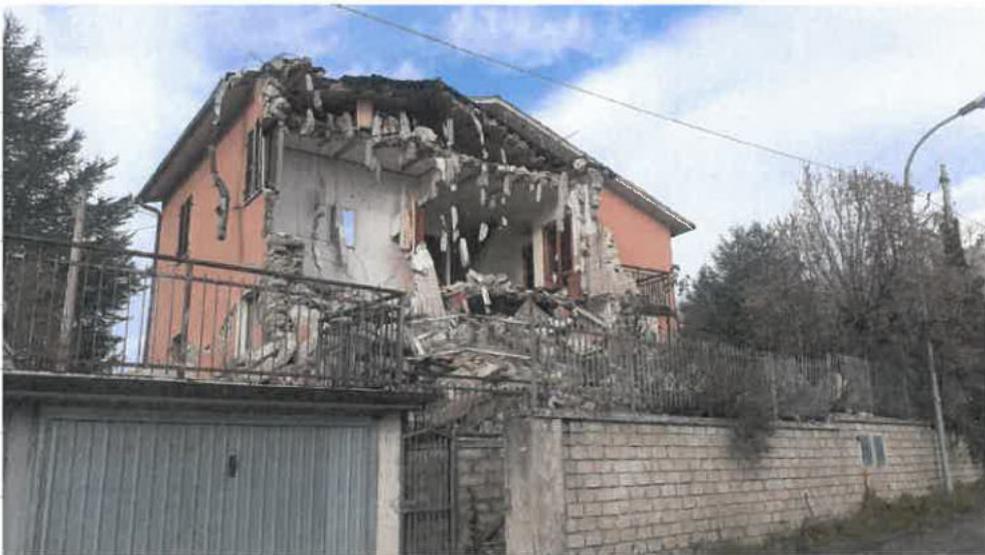
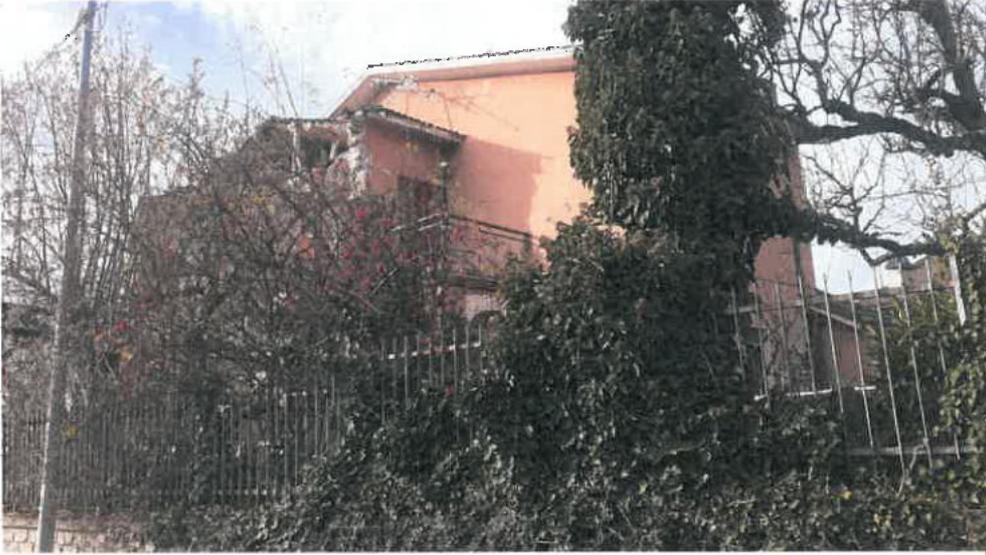
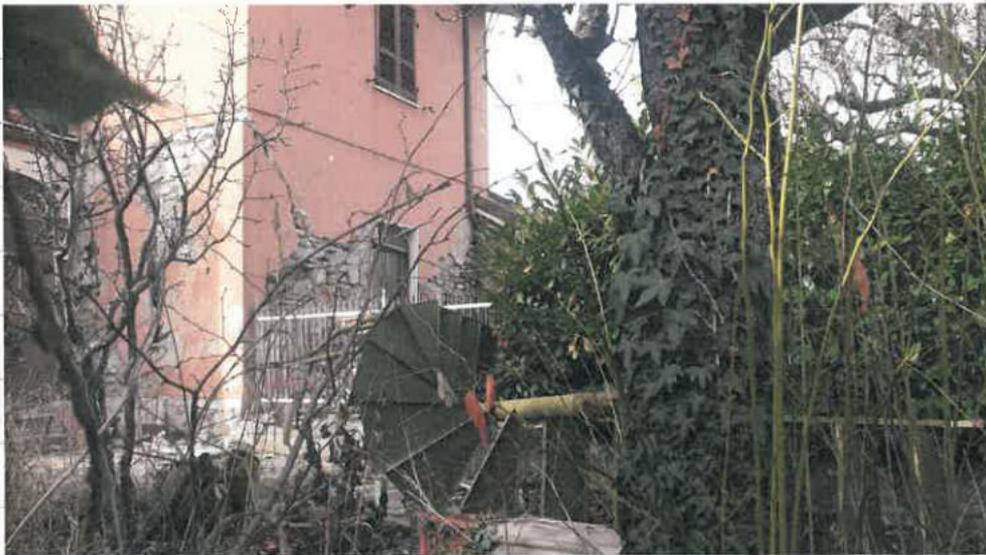
Fg. 62 p.lfa 131

- si da atto che l'intervento di demolizione parziale disposto con Ord. 214 del 30/11/2016 sul fabbricato distinto al fg. 62

p.lla 131, ovvero la demolizione della parte fronte strada dell'edificio eseguita dai VV.FF. non è sufficiente per rimuovere il pericolo per la pubblica incolumità e non è possibile procedere in sicurezza alla rimozione delle macerie e che per il fabbricato in oggetto è stata presentata la richiesta di contributo di ricostruzione corrispondente alla pratica MUDE ID 3184, in corso di istruttoria;

"edificio di n. 2 piani fuori terra e 1 seminterrato. La struttura è al piano terra in muratura a sacco e nel piano superiore in blocchi di calcestruzzo e tetto in c.a. Si presenta con il muro al piano terra completamente collassato con lesioni a X, spancamenti e rotazioni degli angoli."

- di estendere le operazioni di demolizione e rimozione delle macerie, previa emissione di apposita Ordinanza Sindacale, secondo i dettami delle direttive emanate a riguardo, con particolare riferimento al Piano Regionale per la gestione delle macerie, all'intero fabbricato distinto al fg. 62 p.lla 131, in quanto la demolizione parziale dello stesso non assicura la stabilità strutturale della rimanente parte e la rimozione del pericolo per la pubblica incolumità, dato atto che è stata presentata domanda di contributo per la ricostruzione dell'edificio con riferimento MUDE ID 3184; si precisa che trattasi di:

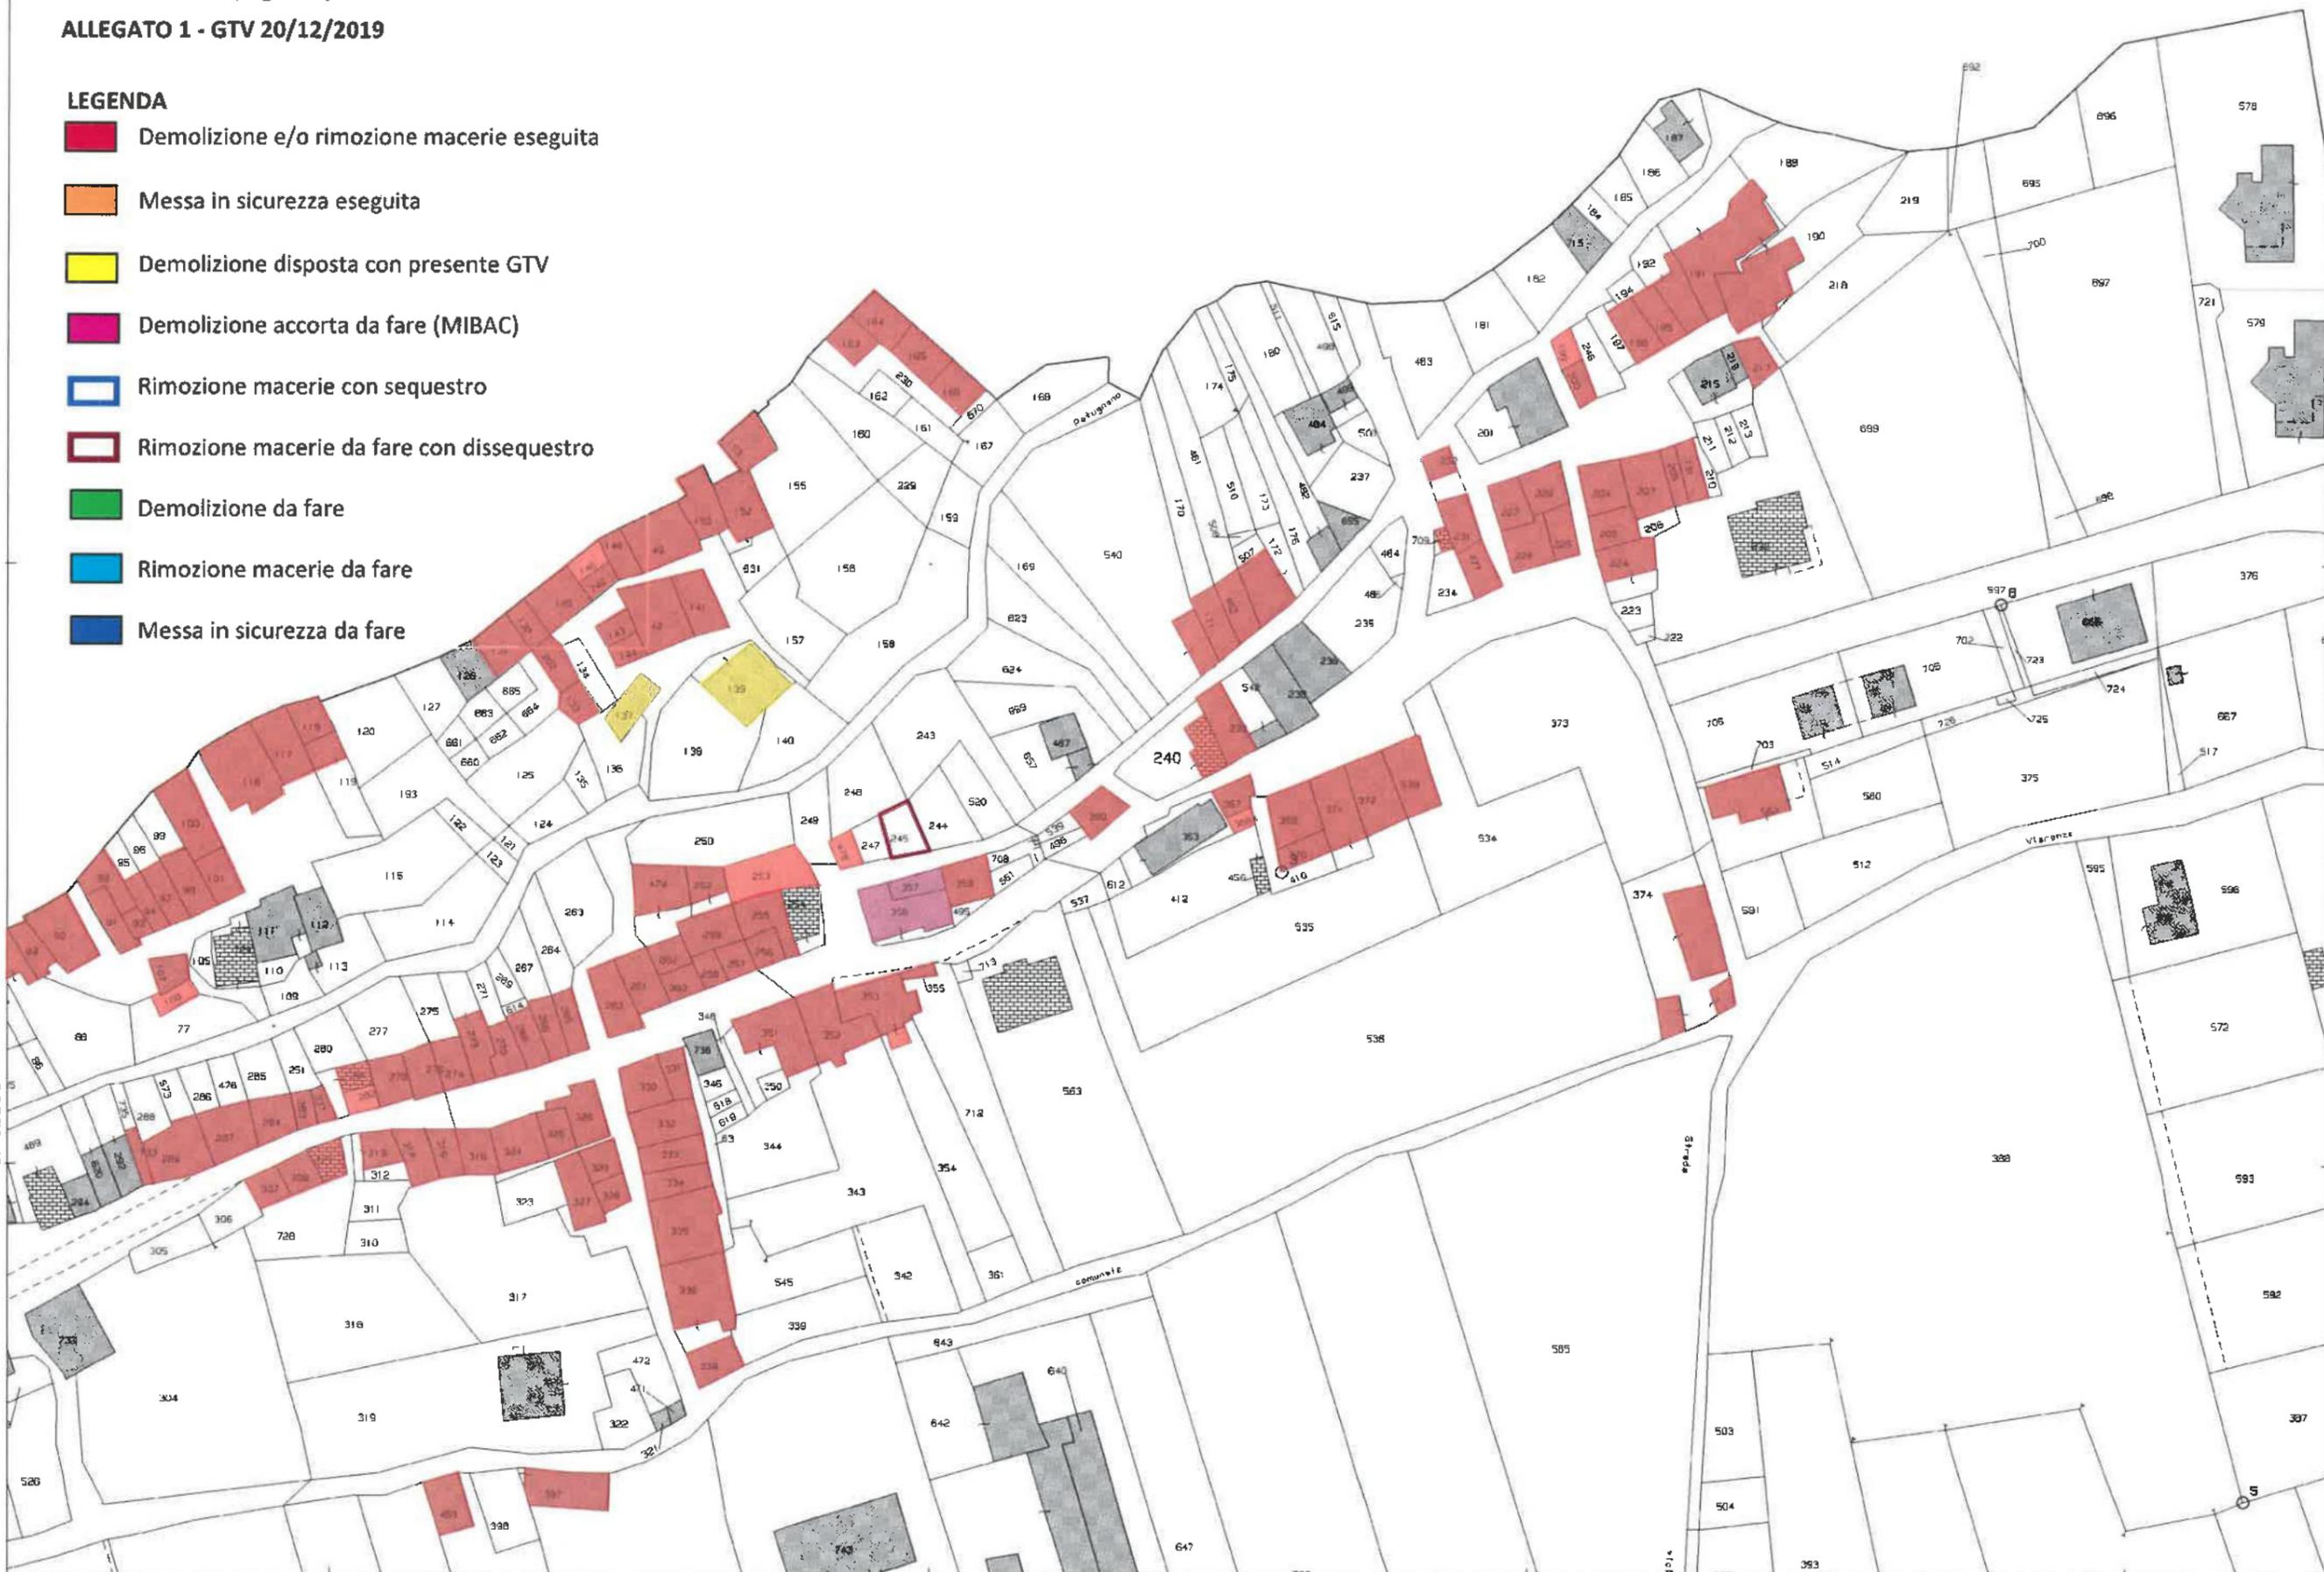
1) Un estratto di mappa catastale recante:

- a) i fabbricati demoliti e/o macerie rimosse;
- b) i fabbricati con messa in sicurezza eseguita;
- c) il fabbricato da demolire oggetto del presente GTV;
- d) i fabbricati da demolire con demolizione accorta (MIBAC);
- e) i fabbricati con macerie da rimuovere e sottoposti a sequestro;
- f) i fabbricati con macerie da rimuovere in quanto comunicato dissequestro;
- g) i fabbricati da demolire;
- h) i fabbricati con macerie da rimuovere;
- i) i fabbricati con messa in sicurezza da realizzare.

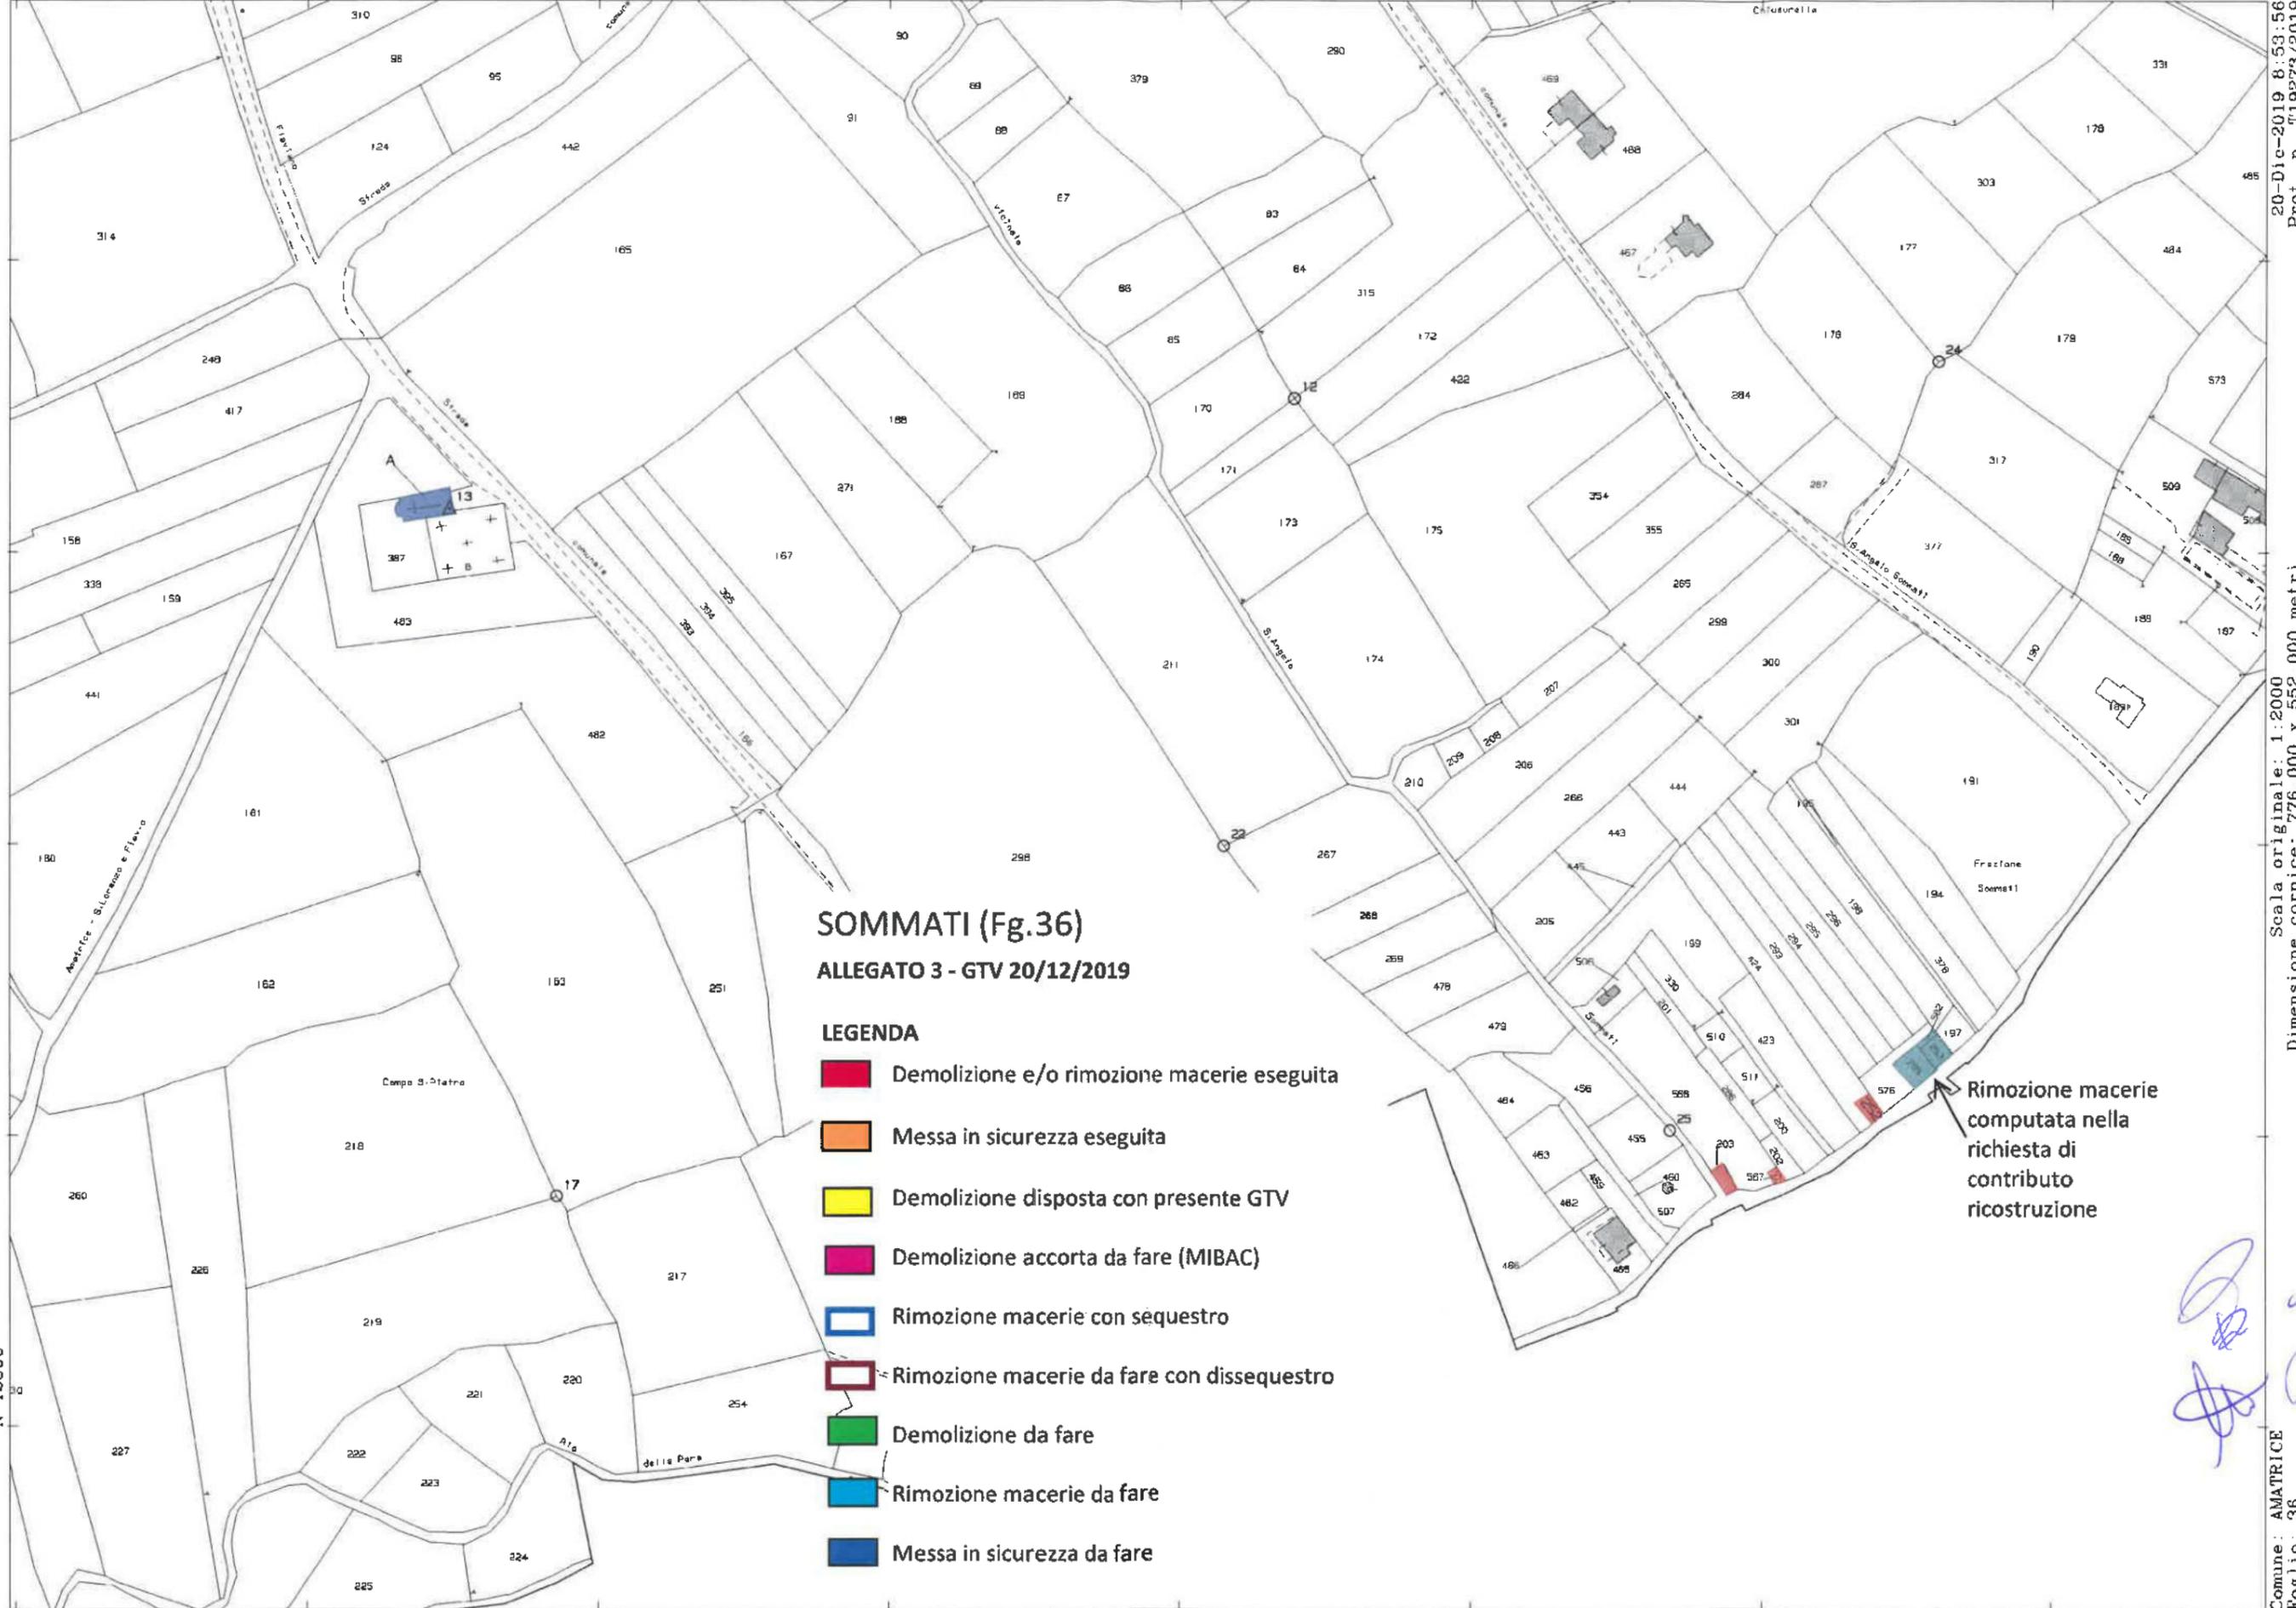
18-Dic-2019 13:50:31
 Prot. n. TI78259/2019
 Scala originale: 1:1000
 Dimensione cornice: 388.000 x 276.000 metri
 Comune: AMATRICE
 Foglio: 63

Rimozione macerie computata nella richiesta di contributo ricostruzione
