**CITTA' DELL'AMATRICE**  
MEDAGLIA D'ORO AL MERITO CIVILE

PROPOSTA DI PROGRAMMA STRAORDINARIO DI RICOSTRUZIONE  
ai sensi dell'Ordinanza del Commissario Straordinario n. 107 del 22 agosto del 2020

## AMBITO 2 – TERRE SUMMATINE CASALE BUCCI

**PARTE I - RELAZIONE GENERALE**

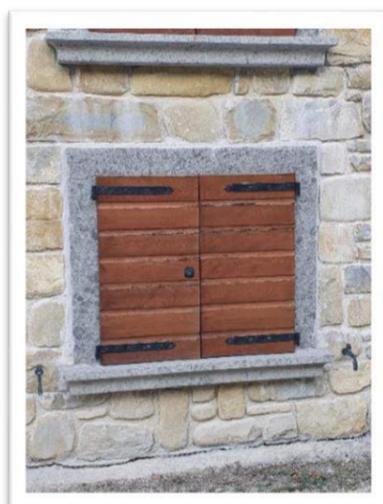
Figura 3- Finestra con cornice in pietra

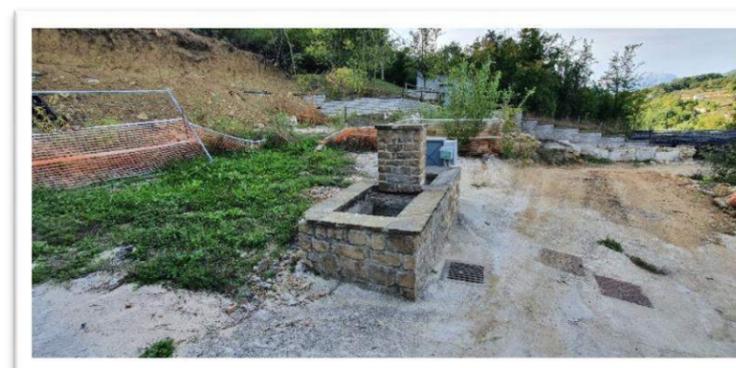
Figura 4- Fontanile nella piazzetta

L'unico manufatto appartenente al patrimonio pubblico è un fontanile di forma allungata e squadrata nella piazzetta.

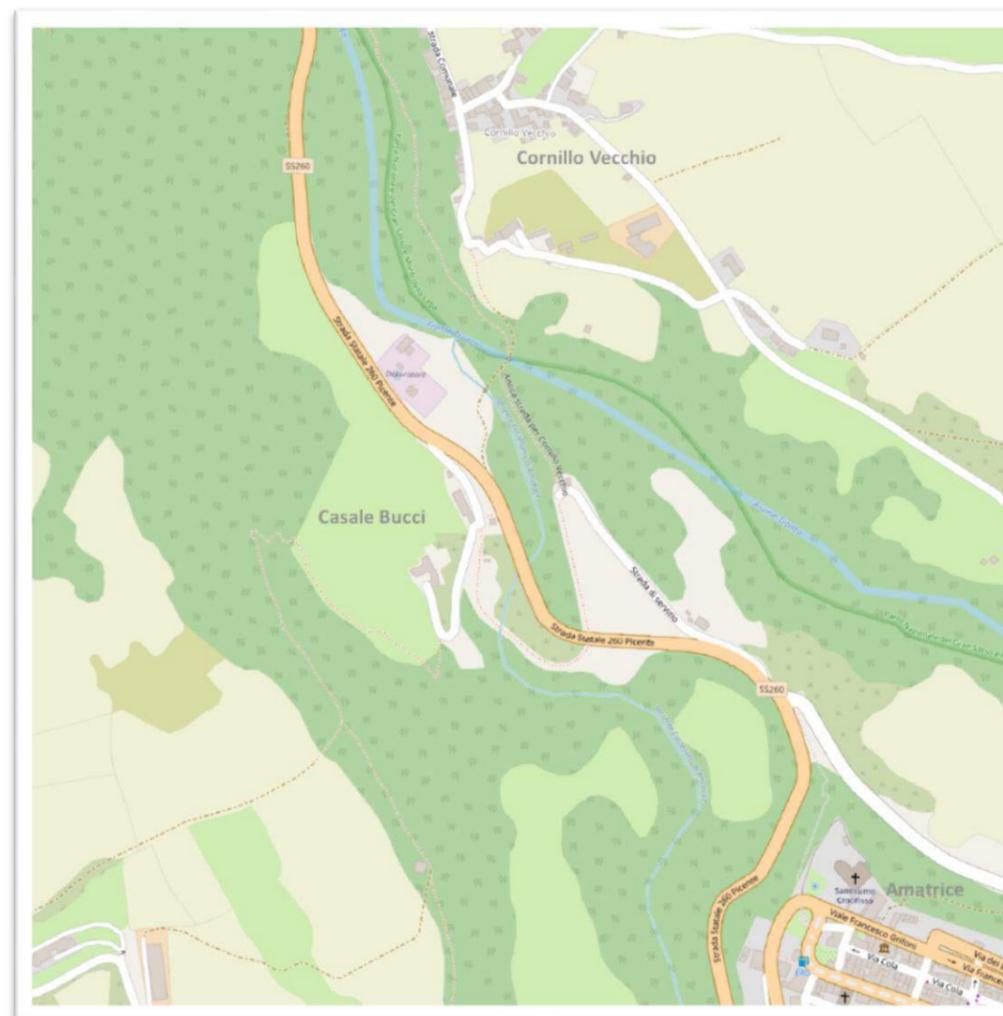
Figura 7 - Viabilità della frazione di Casale Bucci

La frazione di Casale Bucci è raggiungibile dalla Strada Statale 260 Picente, che fa da collegamento tra la valle dell'Aterno con la valle del Tronto e, verso nord con S.S.4 - via Salaria. La strada di accesso arriva direttamente nell'abitato.

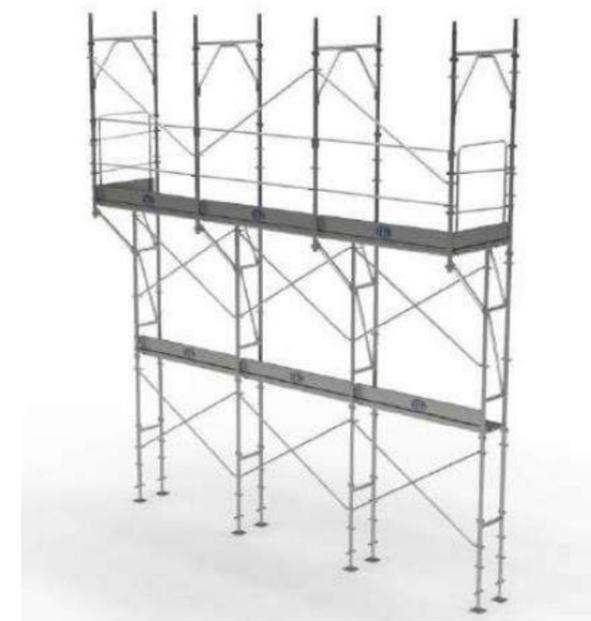
Figura 8 Ponteggio a partenza ristretta

Nello stesso elaborato grafico sono inoltre individuate le possibili interferenze tra cantieri adiacenti. Per i cantieri caratterizzati da interferenze è necessario il coordinamento nei Piani di Sicurezza e Coordinamento (PSC).

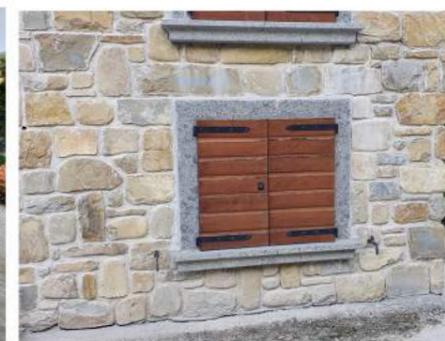
Foglio 57 Particella 22: Finestra con cornice in pietra e davanzale scanalato in pietra

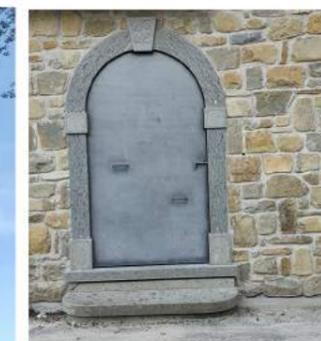
Foglio 57 Particella 22: Portale a tutto sesto con cornice in pietra e conci alla base, alle imposte ed in chiave
