PROPOSTA DI PROGRAMMA STRAORDINARIO DI RICOSTRUZIONE
ai sensi dell'Ordinanza del Commissario Straordinario n. 107 del 22 agosto del 2020

AMBITO 2 – TERRE SUMMATINE
COLLALTO

PROPOSTA DI PROGRAMMA STRAORDINARIO DI RICOSTRUZIONE

PARTE I - RELAZIONE GENERALE

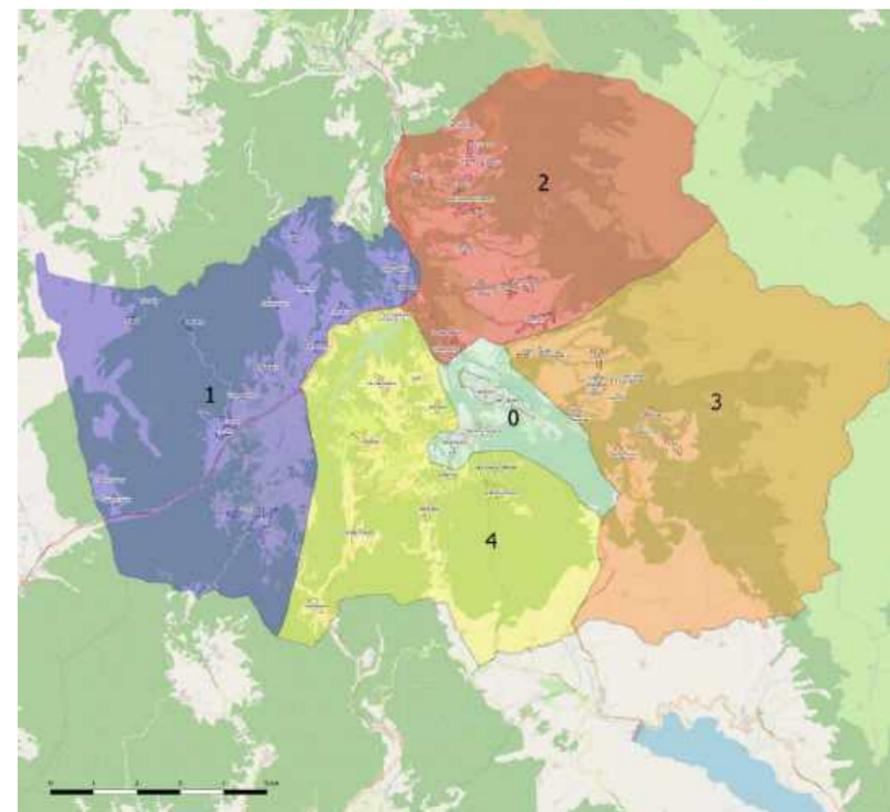
Figura 1 - Suddivisione del territorio comunale in ambiti operativi per la stesura del PSR

Il Comune di Amatrice ha avviato l'iter per la redazione del Programma Straordinario di Ricostruzione del proprio territorio comunale, suddividendo lo stesso in 5 differenti ambiti:

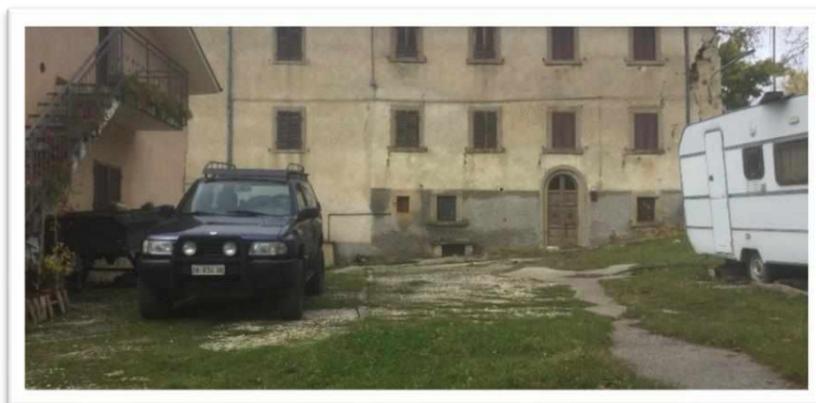
Nei decenni successivi al secondo dopo guerra, in particolare negli anni 70, 80 e 90, si è assistito allo stravolgimento dell'architettura tradizionale dei centri abitati, attraverso l'inserimento di materiali propri dell'innovazione, i quali hanno prodotto nei prospetti degli edifici confusione formale e disordine visivo.

Figura 3- Prospetti alterati durante il corso del 1900

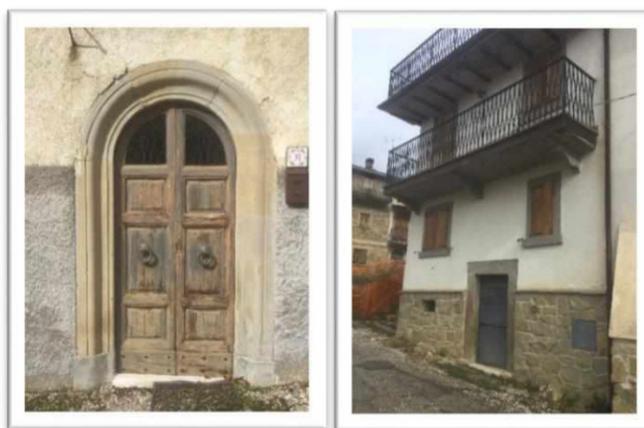
Altra peculiarità è la dimensione delle aperture sempre molto contenuta al fine di massimizzare la resistenza meccanica dell'edificio e ridurre al minimo lo scambio termico degli ambienti con l'esterno. Questi aspetti sono

Figura 4- ingresso ad arco e rettangolari

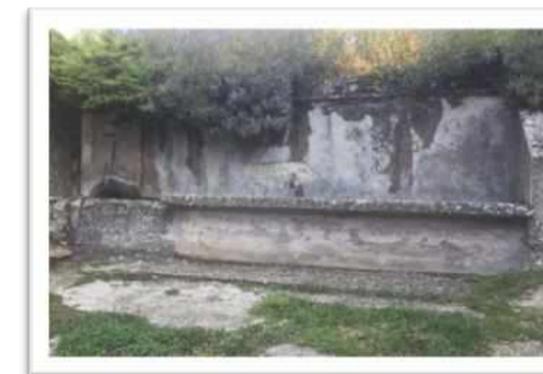
Figura 5- Fontanile

Nella frazione di Collalto è riscontabile un fontanile, posto nella piazzetta centrale del nucleo originario, che ha costituito (probabilmente) fino alla realizzazione della rete idrica a servizio delle singole abitazioni, l'unica fonte per l'approvvigionamento di acqua potabile per gli abitanti della frazione. Il fontanile è stato sicuramente manomesso negli anni ed oggi non sono riscontrabili i materiali originali di costruzione.

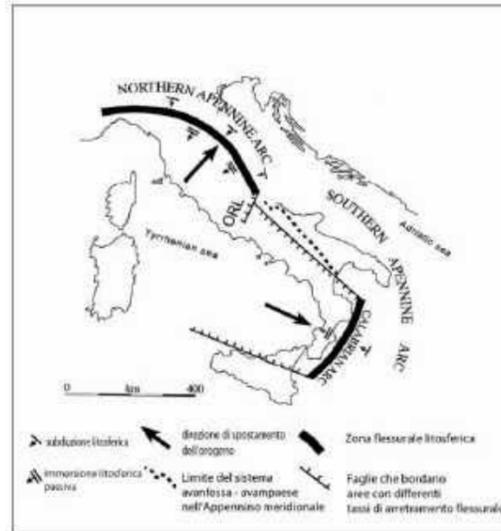
Questo settore è delimitato a W e ad E da due importanti elementi tettonici: rispettivamente la "linea Olevano - Antrodoto - Mt. Sibillini" e la "linea Ortona - Roccamonfina" o "linea Sangro - Volturno". Per quanto riguarda la sismicità storica, la consultazione su internet del Database Macrosismico Italiano - 2015 (<https://emidius.mi.ingv.it/CPTI15-DBMI15/>) ha restituito n.84 eventi di intensità al sito (Is) maggiore uguale al IV grado (MCS) nel periodo compreso tra l'anno 1000 e il 2016:

Figura 12- Rappresentazione schematica dell'evoluzione della catena appenninica (modificato da Patacca et al., 1990). Vengono messi in evidenza i due settori della catena, settentrionale e meridionale, separati dalla linea Ortona - Roccamonfina (ORL).

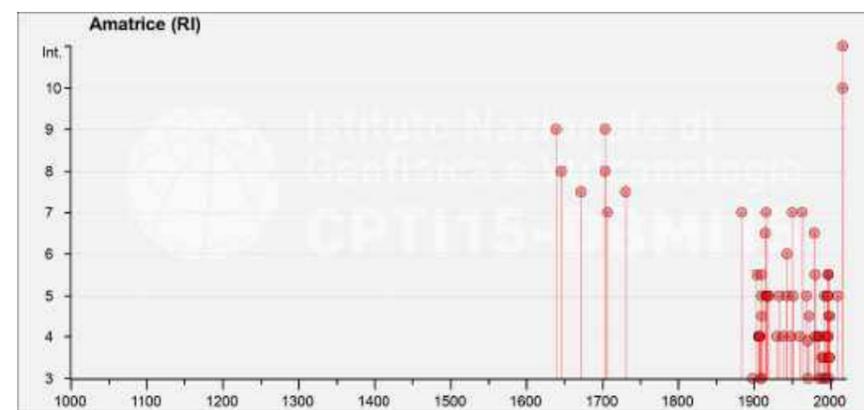
Figura 13- Sismicità storica - Database Macrosismico Italiano

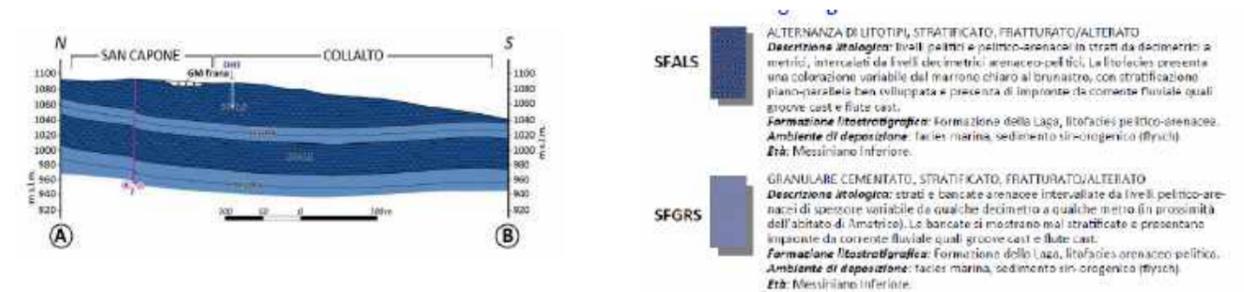
Con riferimento alle scosse sismiche del 24 agosto e del 26 e del 30 ottobre 2016 l'intensità rilevata per la frazione di Collalto in termini di scala macrosismica MCS (Mercalli-Cancani-Sieberg) è stata pari a 7,5. Da un punto di vista geologico la frazione di Collalto presenta la situazione rappresentata in figura:

Figura 11- Sezione geologica, frazione di Collalto

Per quanto attiene gli studi di microzonazione sismica di 3 livello la frazione di Collalto è stata classificata come "Zona Stabile suscettibile di Amplificazioni Locali" 2099 - Substrato fratturato o alterato. Il fattore di amplificazione F_a riscontrato negli intervalli di frequenze è stato ricompreso tra 1 e 1,3.

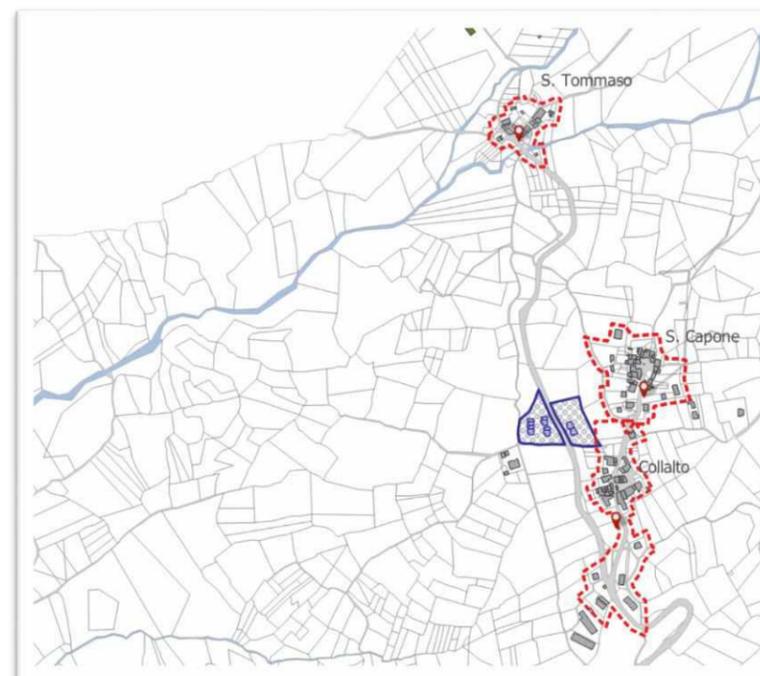
Per i residenti nella frazione di Collalto a seguito degli eventi sismici sono state realizzate Soluzioni Abitative di Emergenza (S.A.E.), posizionate territorialmente a nord-ovest della frazione stessa. L'area di sedime delle SAE è destinata ad attività agricole, ed è immaginabile che una volta terminata la fase emergenziale questa possa essere destinata a zona di espansione residenziale.

Figura 14- Collocamento dell'Area S.A.E. per le frazioni di San Tommaso, San Capone e Collalto

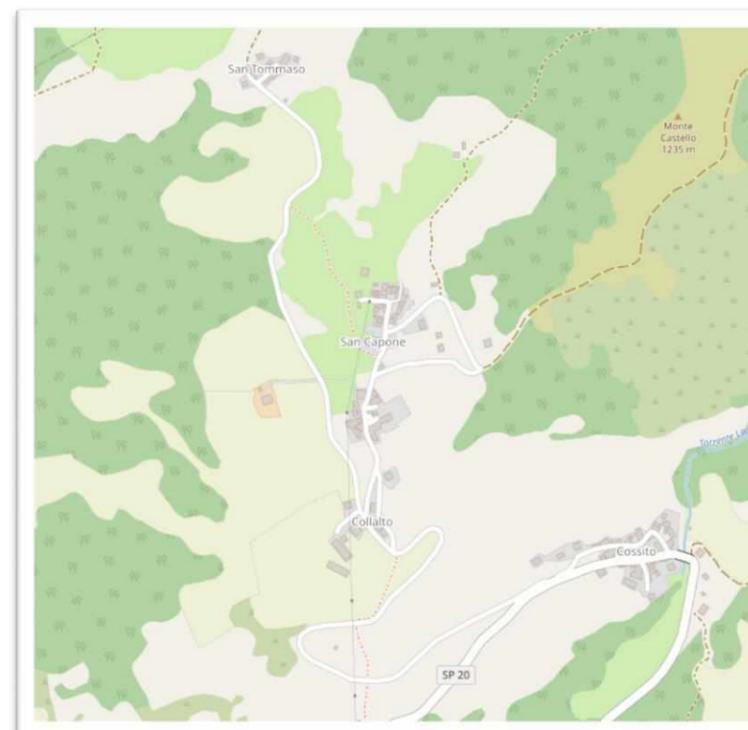
La frazione di Collalto è raggiungibile unicamente da sud tramite la strada comunale Cossito-Collalto-San Tommaso. La strada si imbecca dalla S.P. 20 della "Romanella", che fa da collegamento tra la SS4 – via Salaria e le frazioni a nord di Amatrice. Per raggiungere la frazione di San Capone è necessario attraversare la frazione di Collalto, è proprio questo attraversamento rappresenta il punto maggiormente critico della viabilità per le due frazioni.

Figura 15- Viabilità della frazione di Collalto

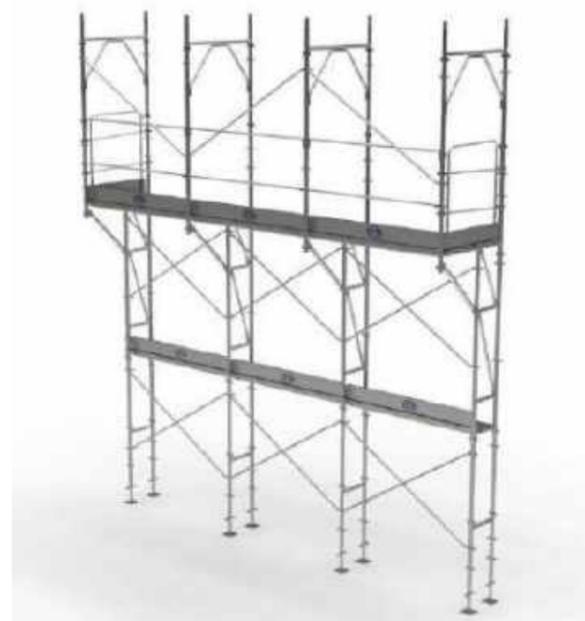
Per i cantieri siti in prossimità di tratti stradali definiti come "Da adeguare" è fatto obbligo di utilizzo di ponteggi a partenza ristretta. La profondità del ponteggio espressa come distacco del filo esterno dalla parete dell'edificio dovrà essere di massimo 50 centimetri fino ad un'altezza di 4,30 metri.

Figura 16-Ponteggio a partenza ristretta

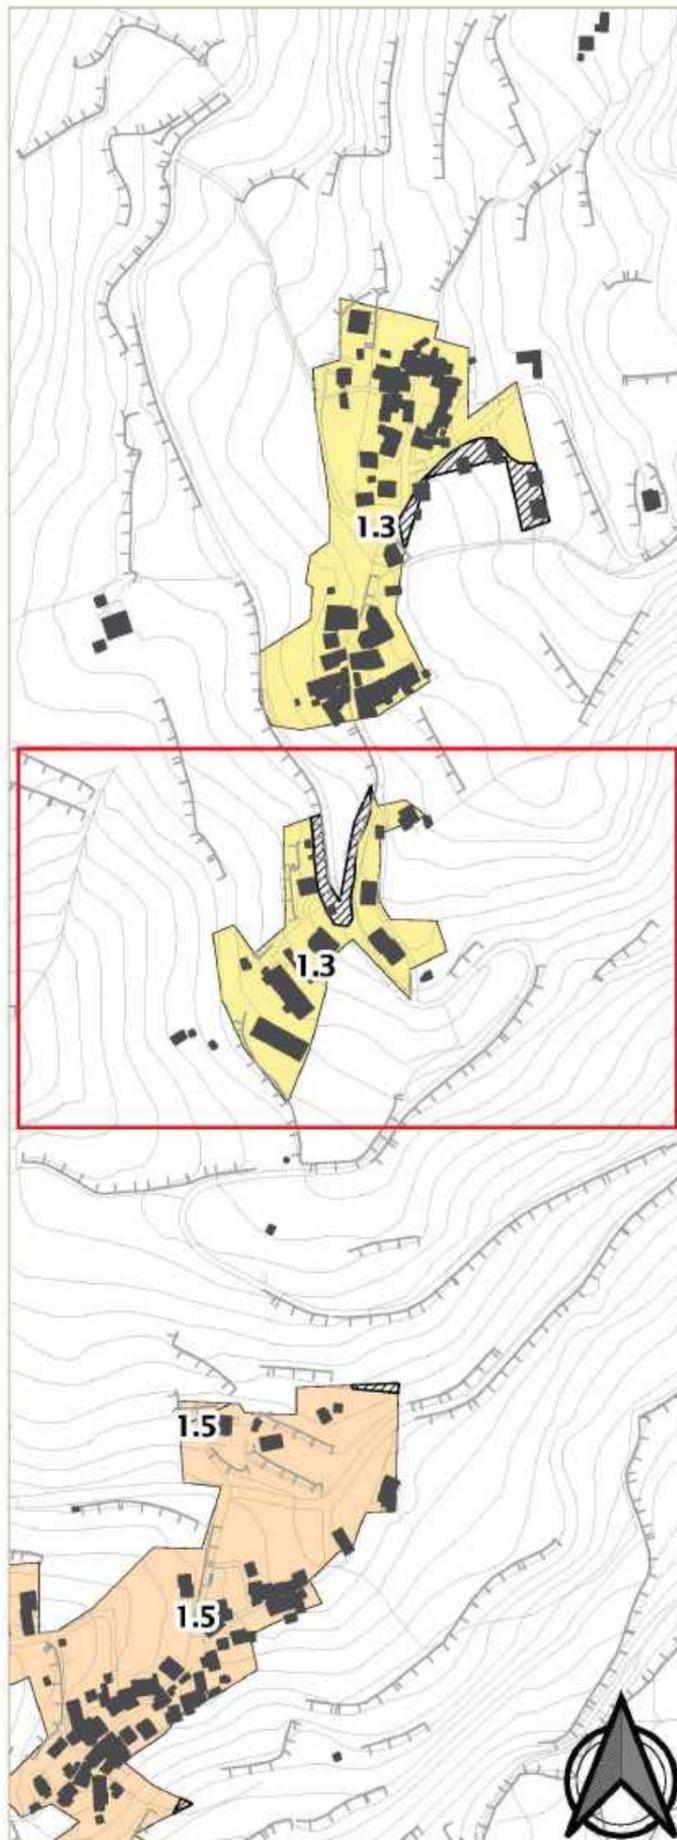
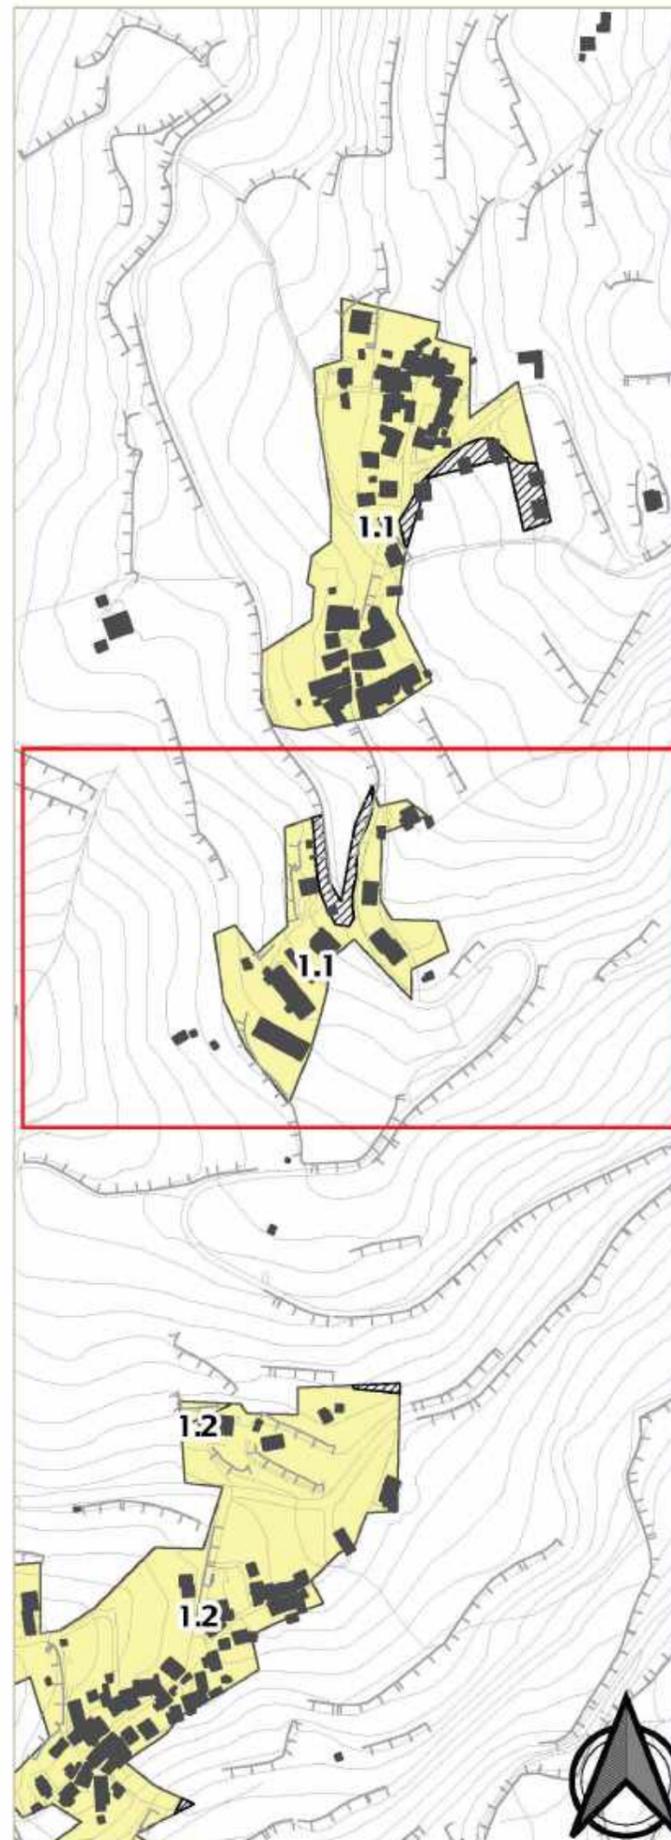
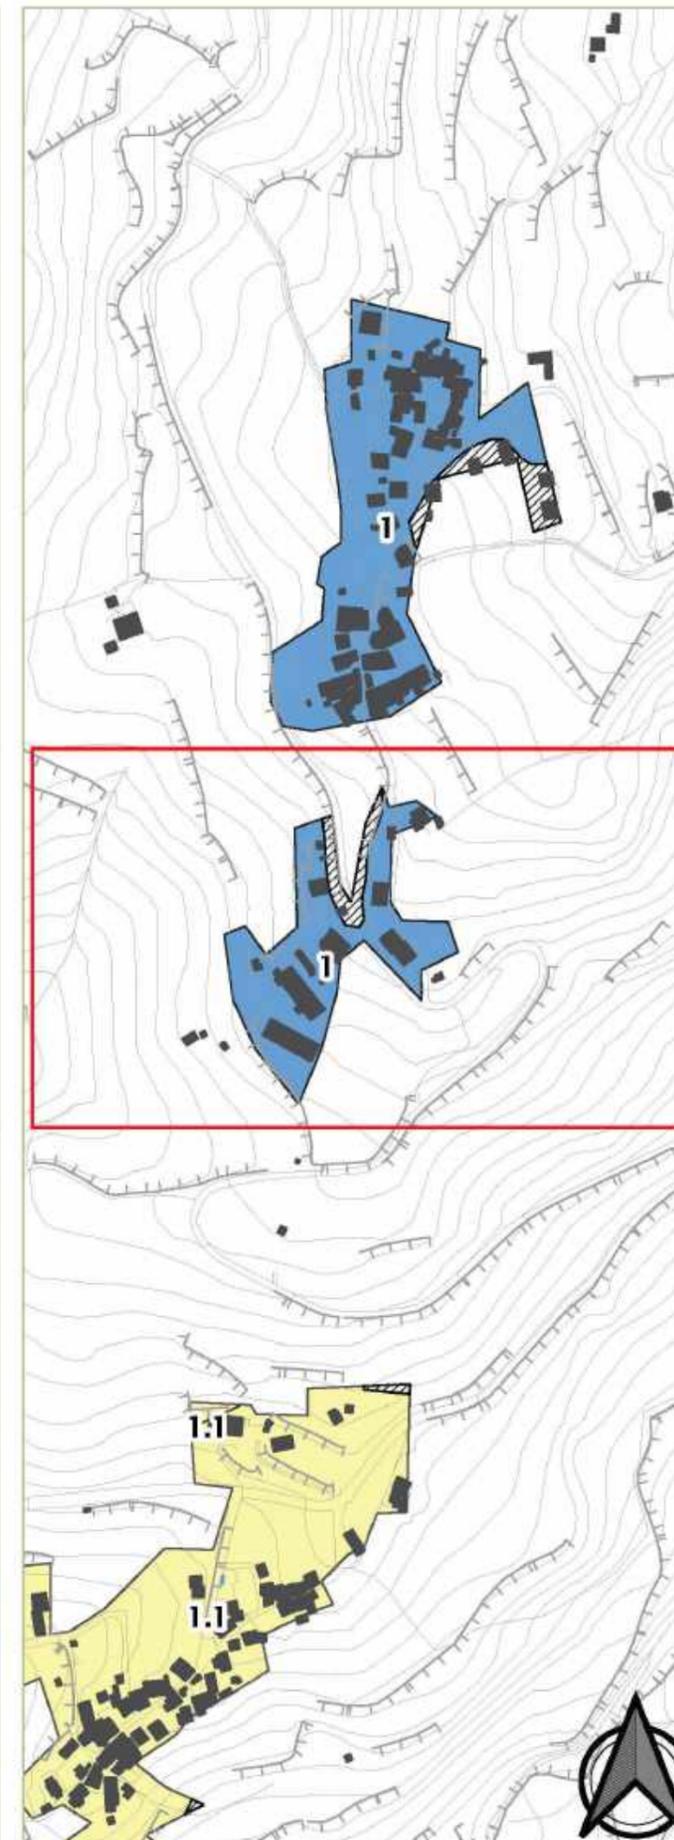
OGGETTO:
SISMICITÀ E CRITICITÀ
IDROGEOLOGICHE -
CARTA DELLE
MICROZONE OMOGENEE
IN PROSPETTIVA
SISMICA

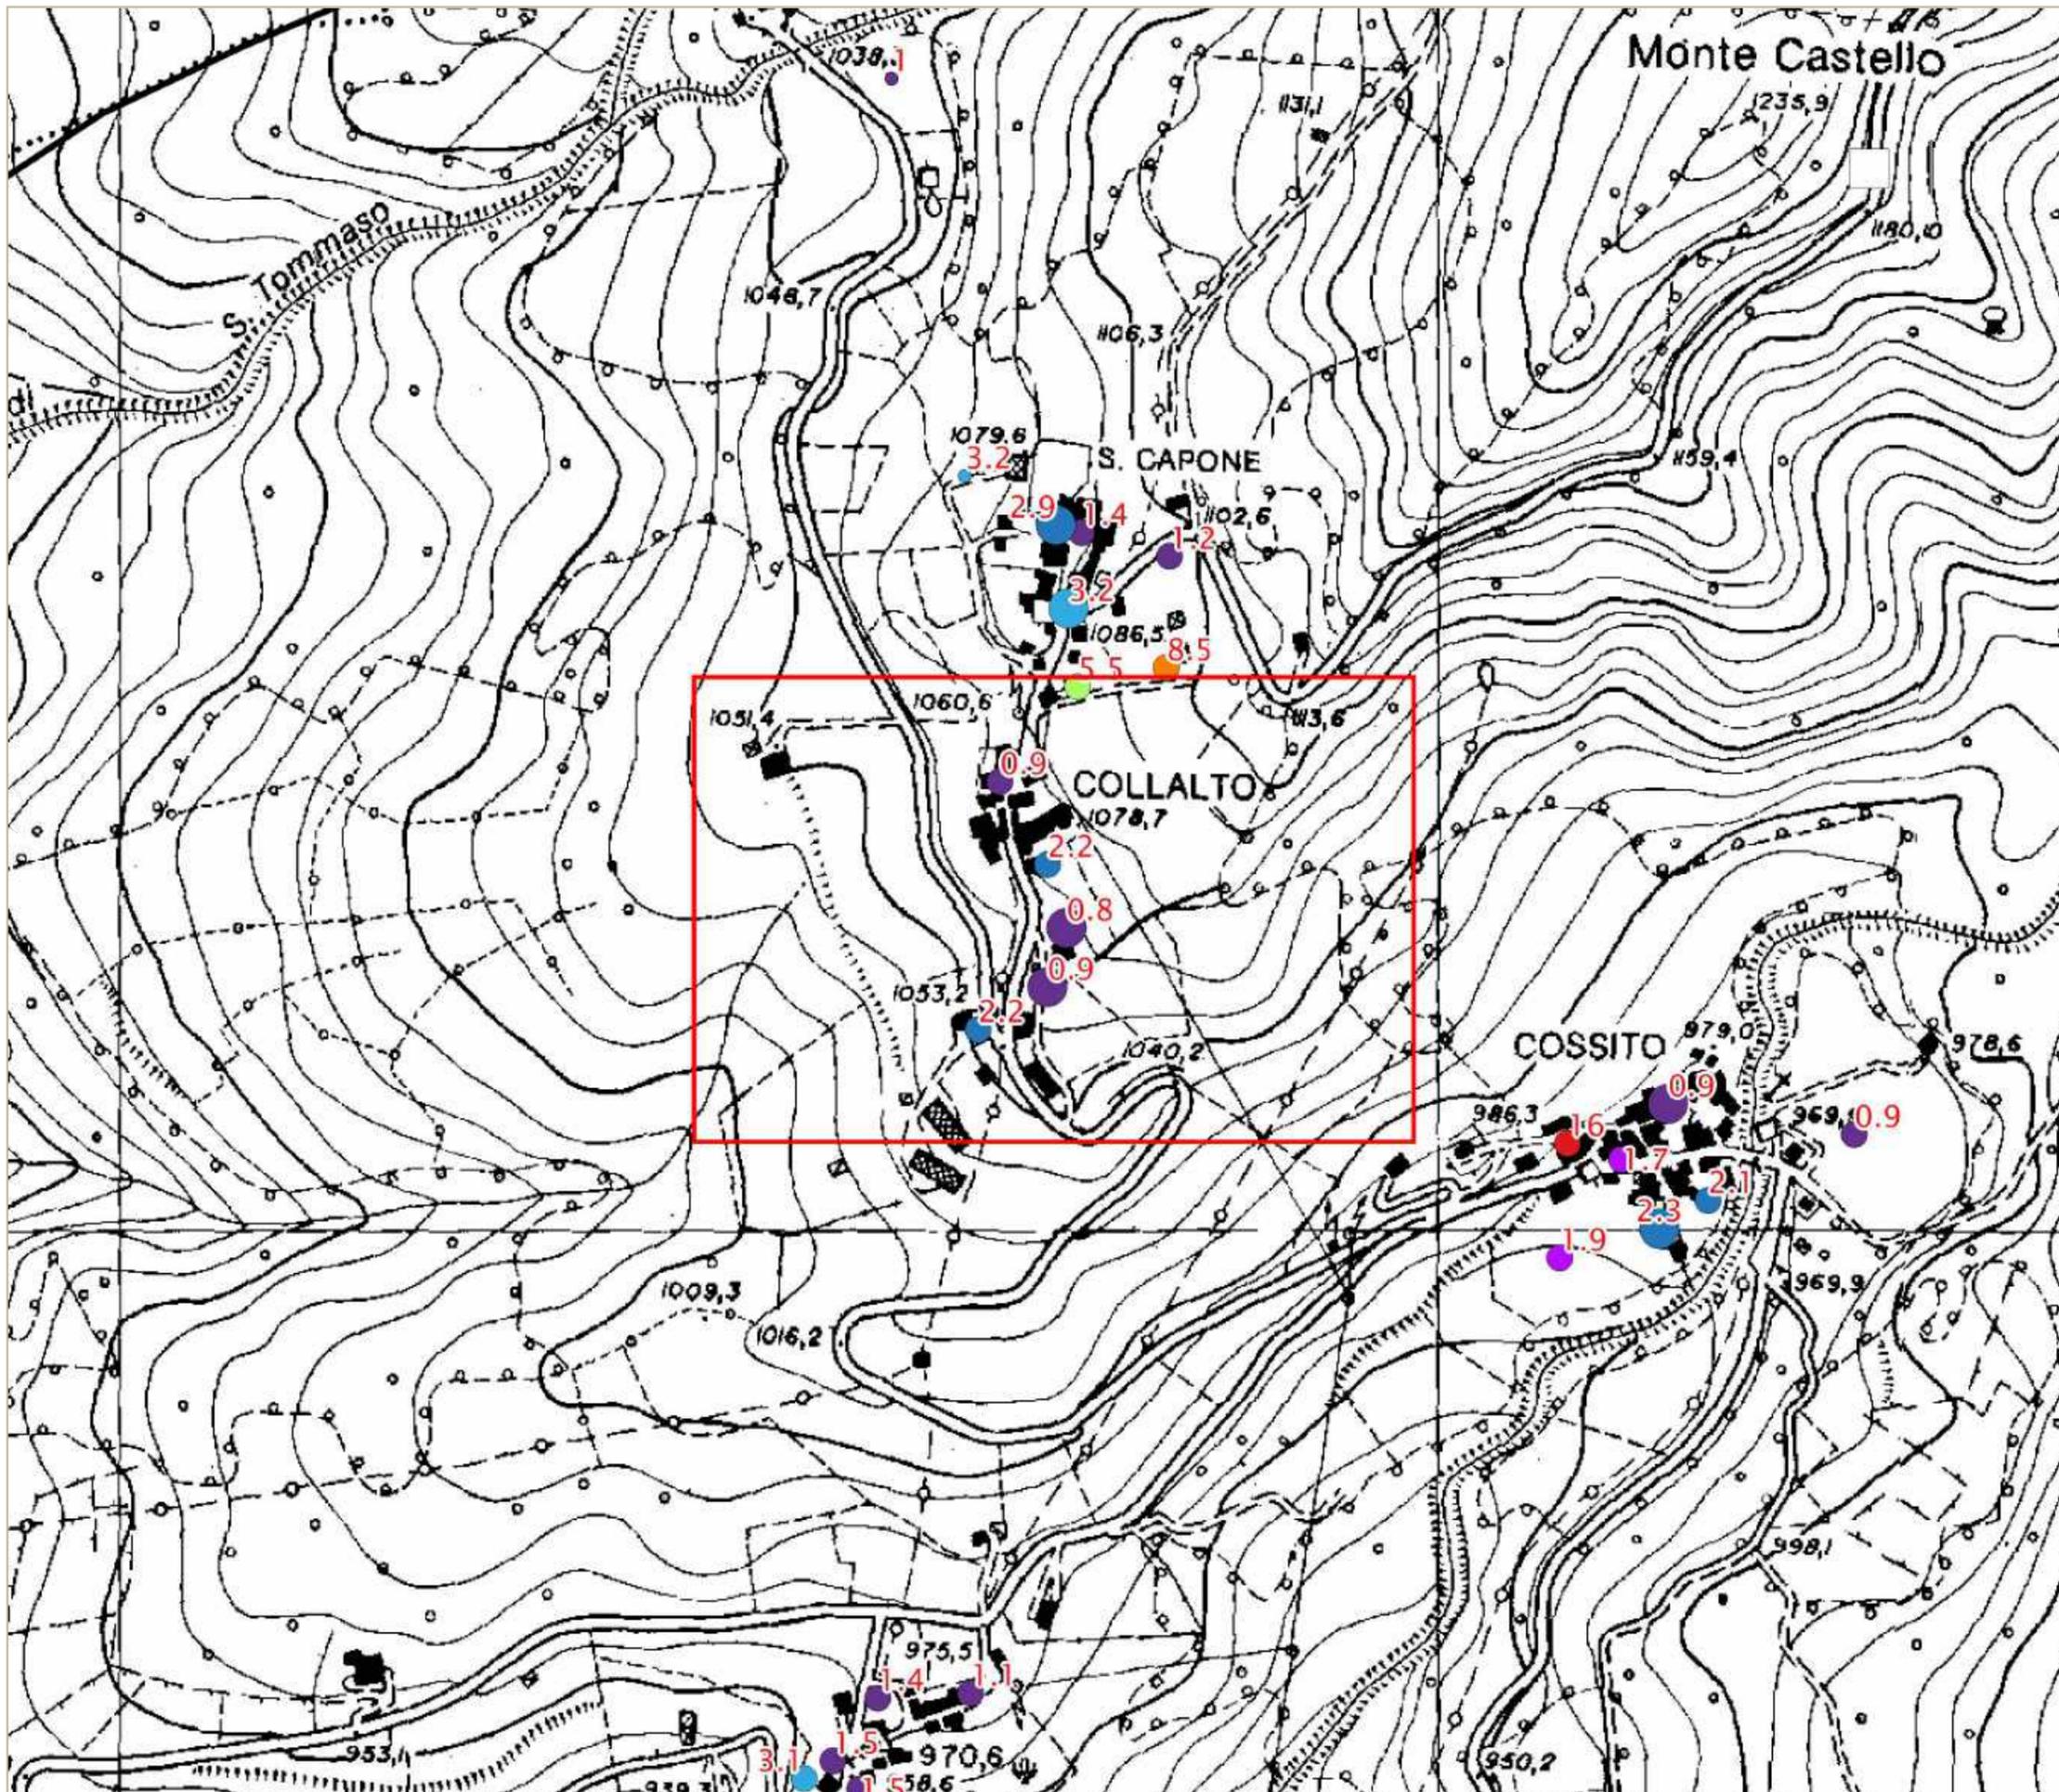
OGGETTO:
SISMICITÀ E
CRITICITÀ
IDROGEOLOGICHE -
CARTA GEOLOGICO-
TECNICA E SEZIONI
GEOLOGICHE

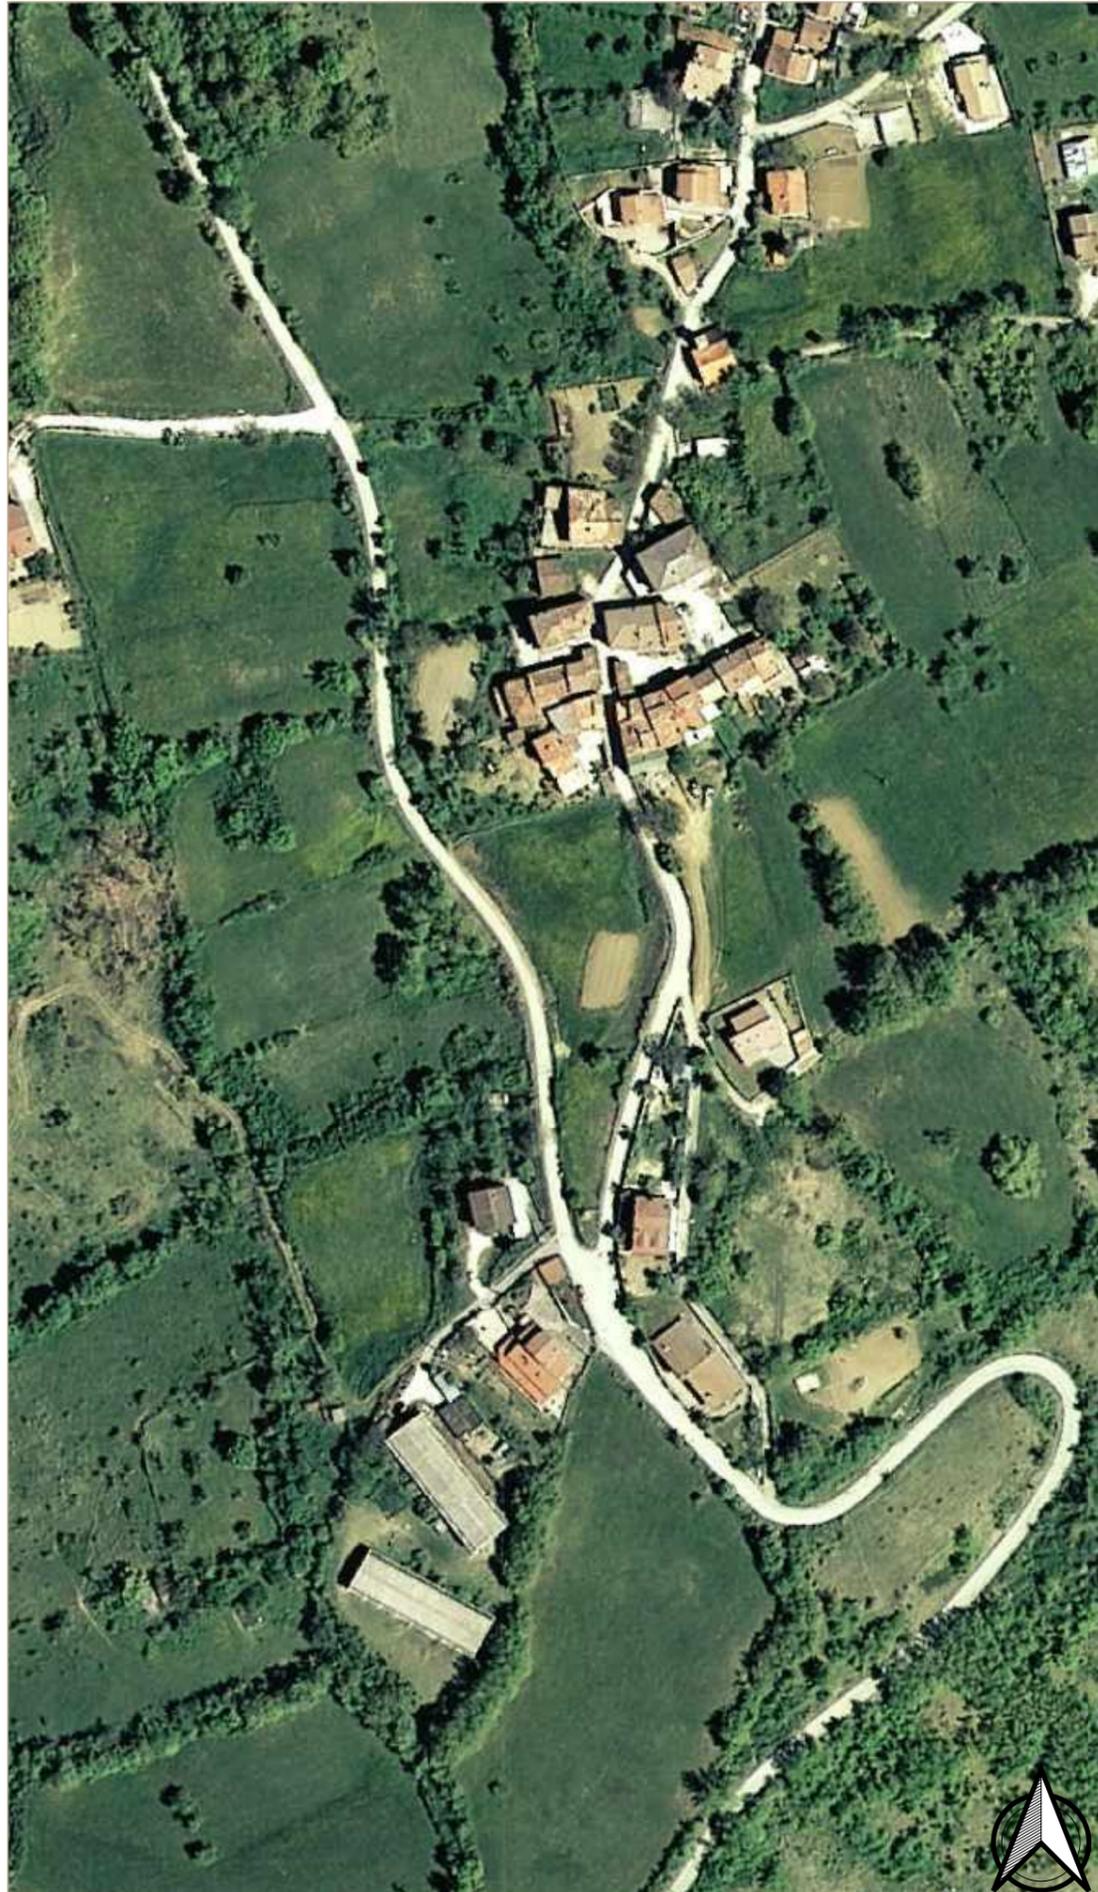
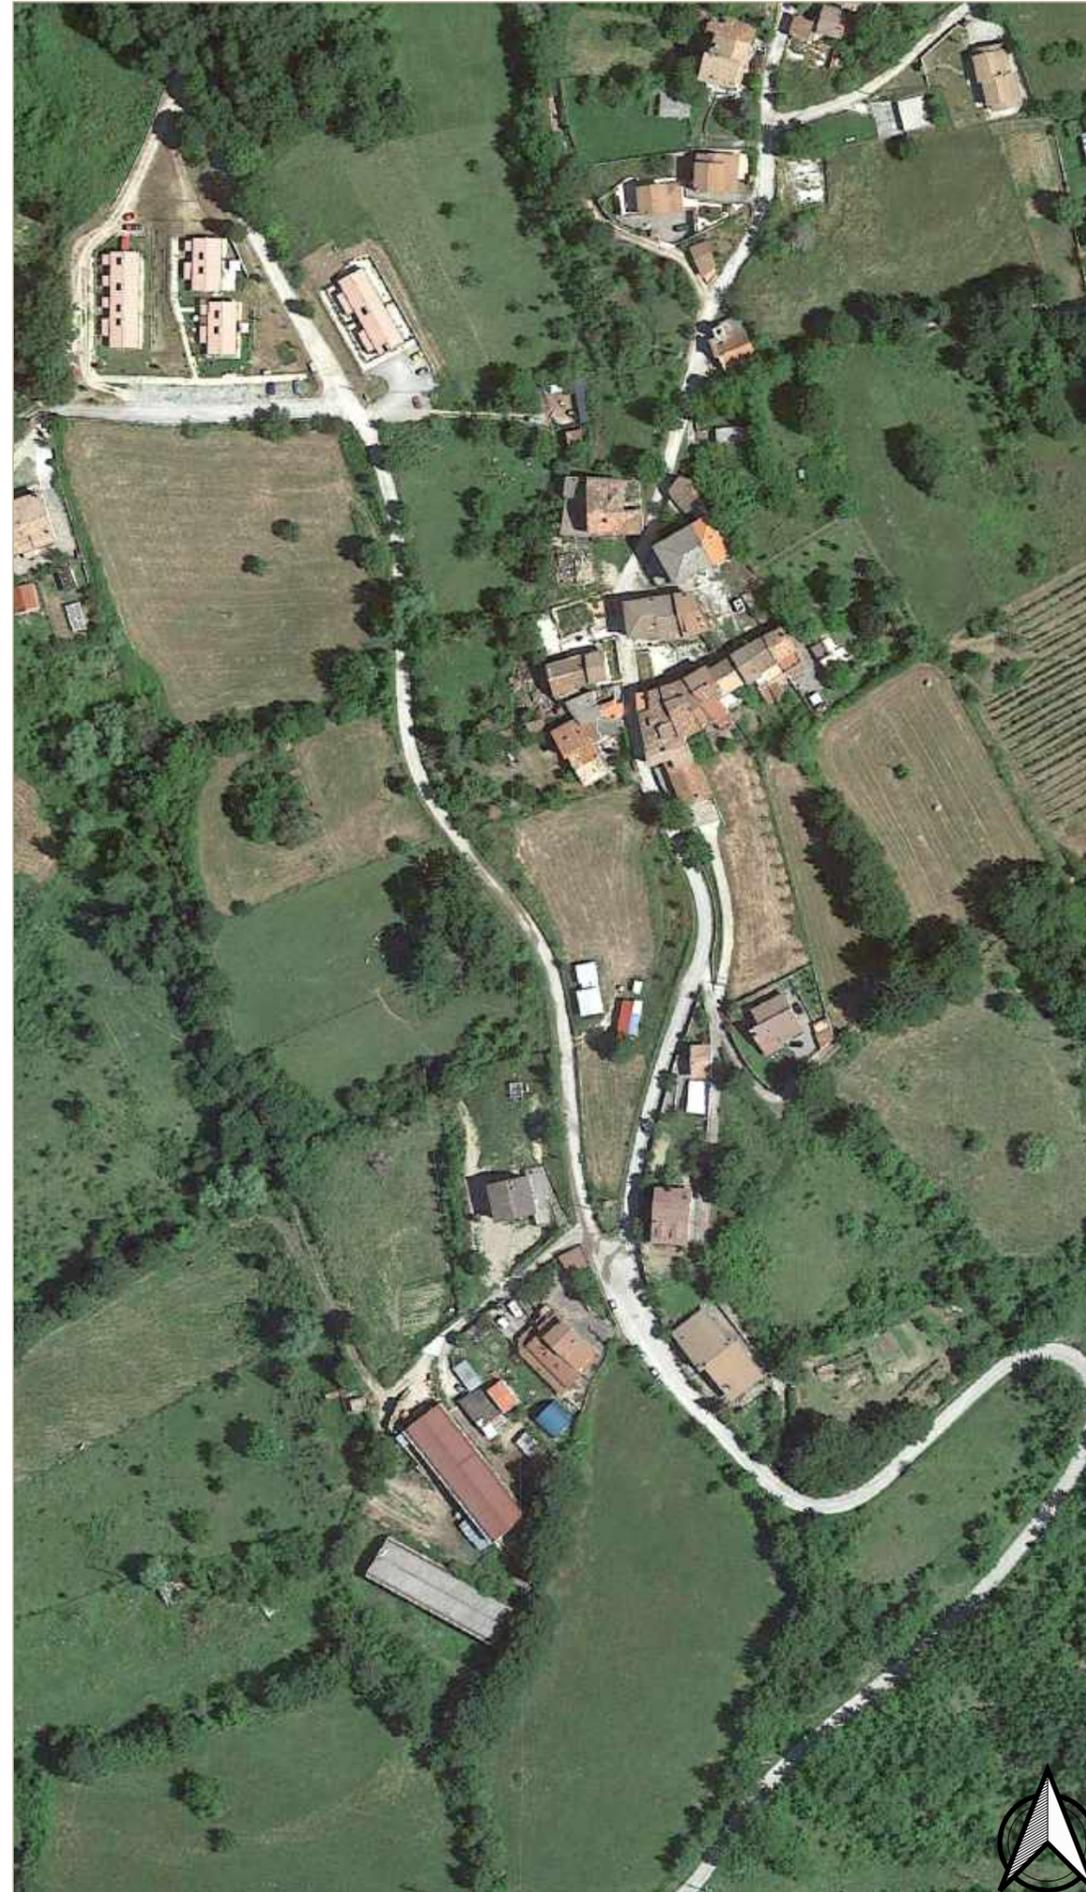
Stato Ante-Sisma [2012]

Stato Post-Sisma [2020]

OGGETTO:
 AEROFOTOGRAMMETRIC
 DELLO STATO DELL'AREA
 URBANA DOPO LA
 RIMOZIONE DELLE
 MACERIE.
 CONFRONTO CON LO
 STATO PREESISTENTE

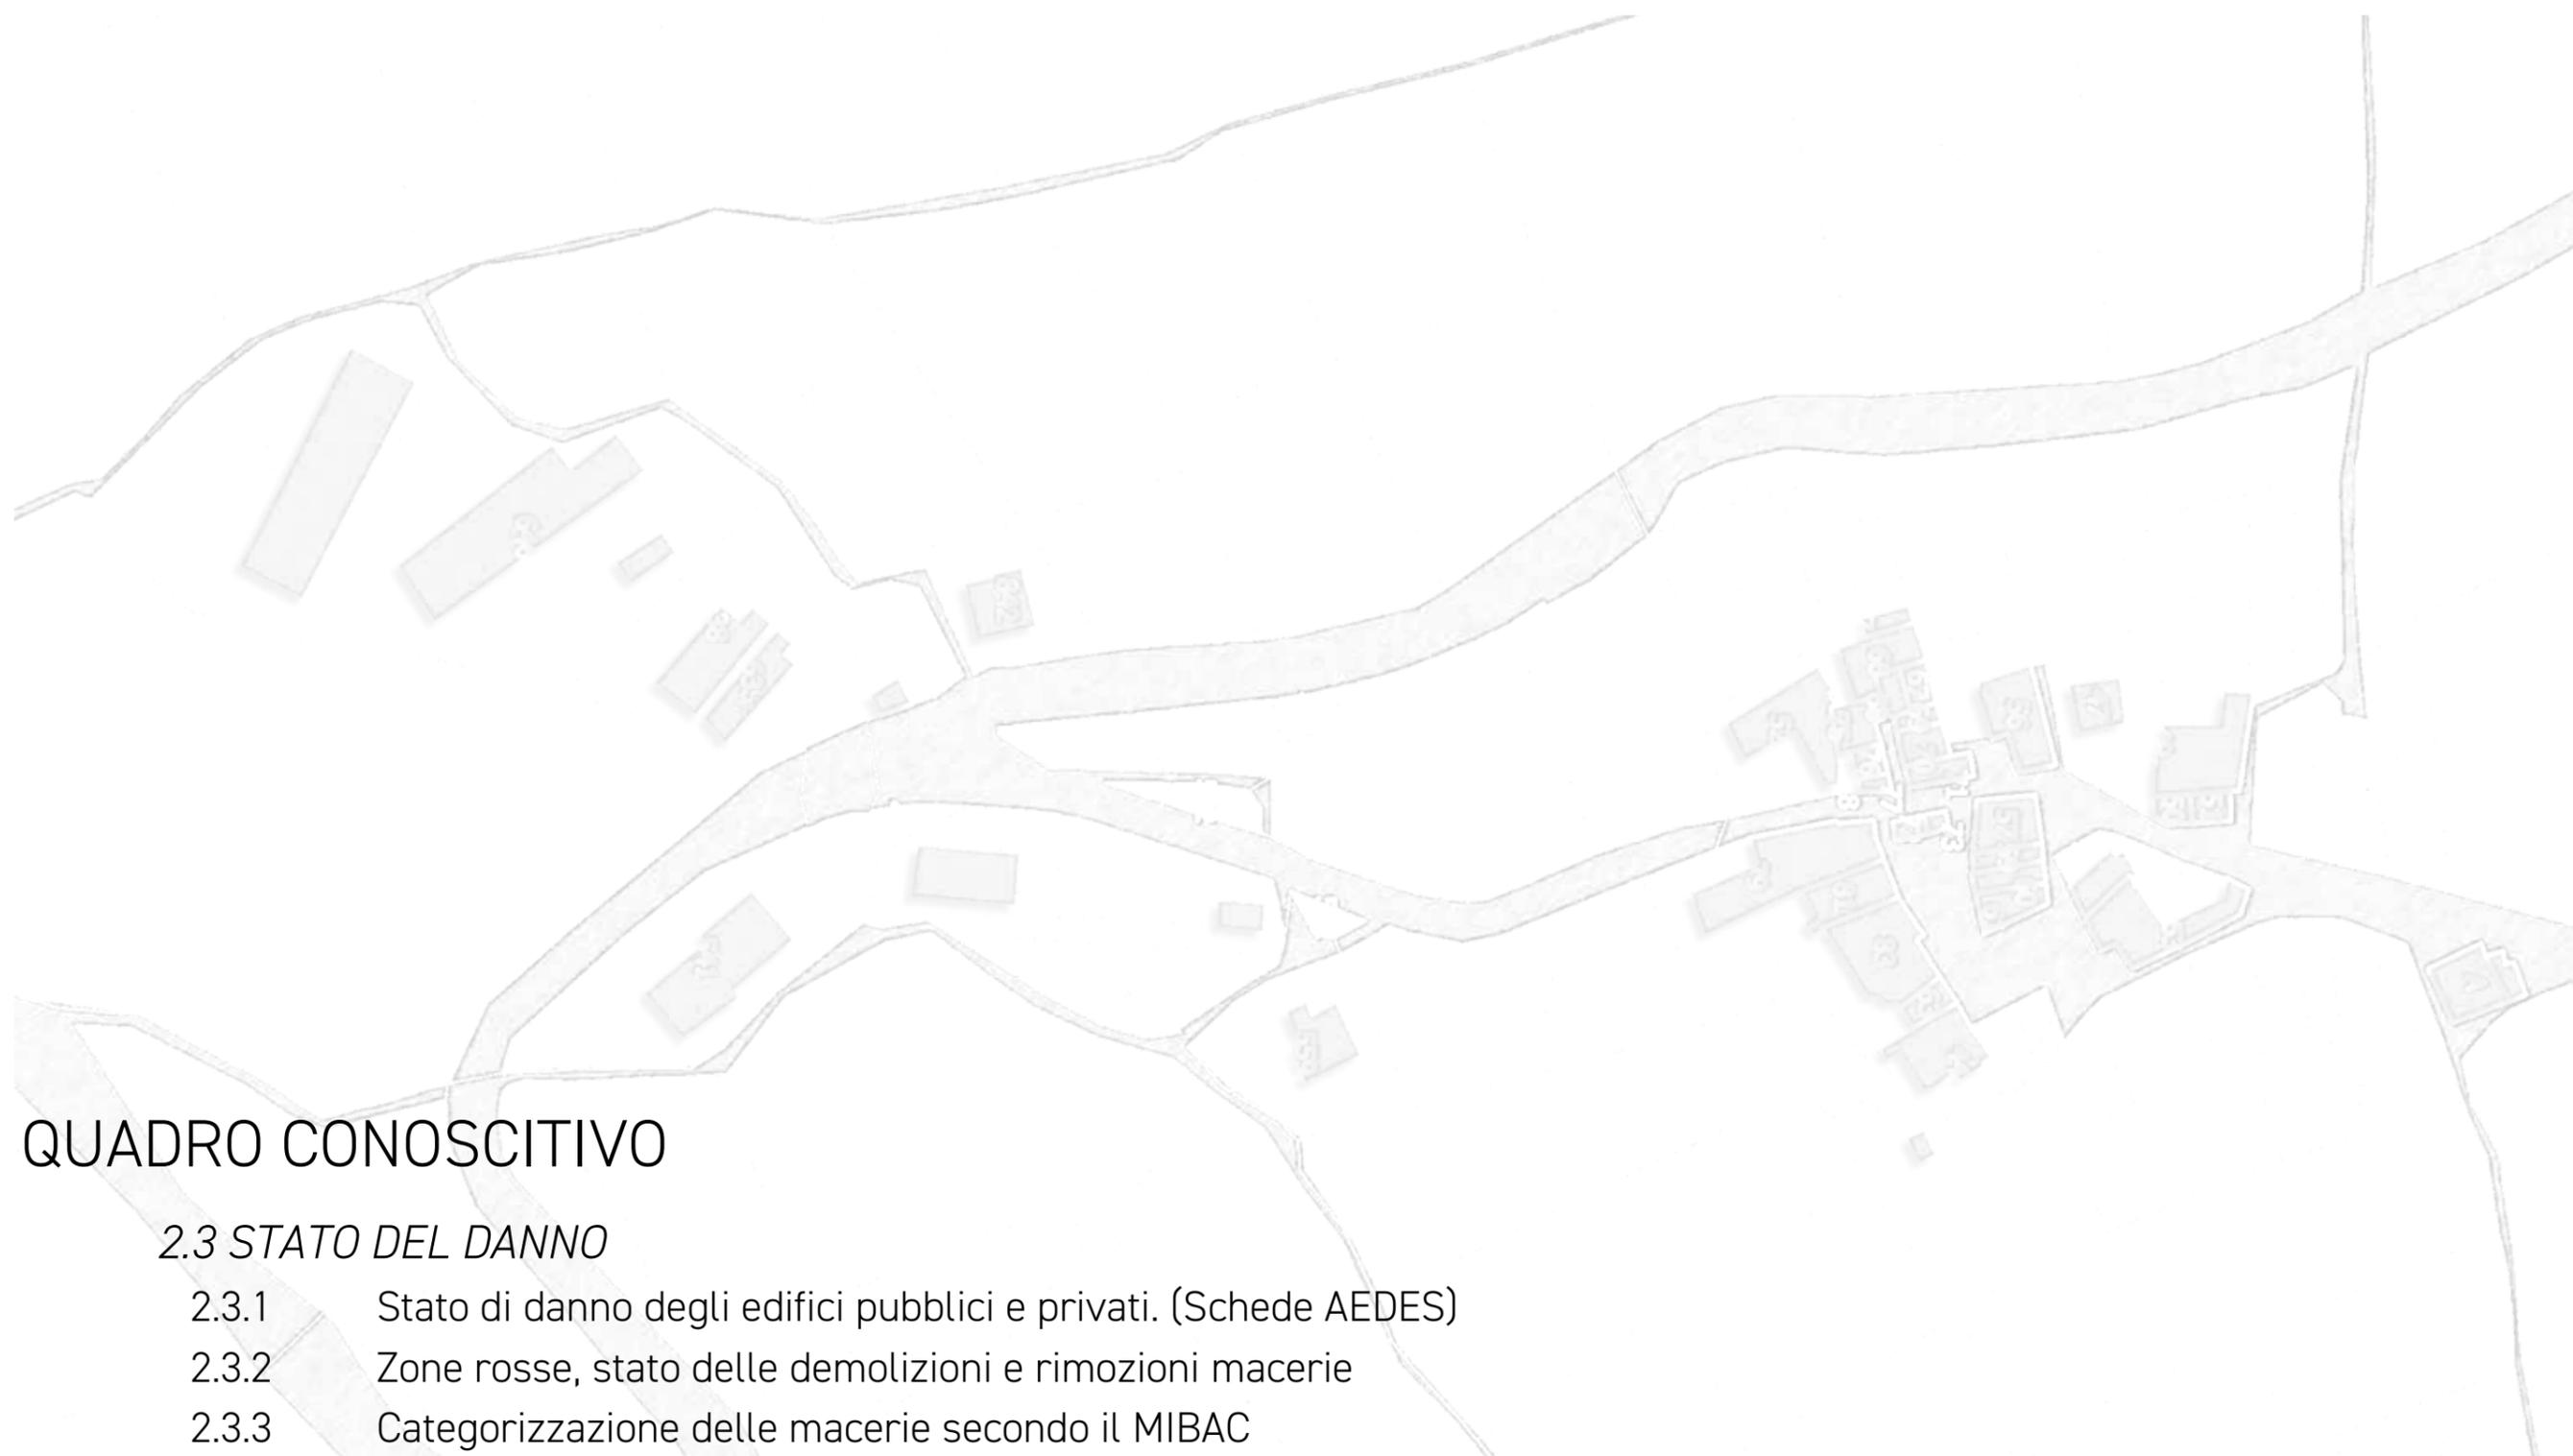
OGGETTO:
 STATO DEL DANNO
 DEGLI EDIFICI PUBBLICI E
 PRIVATI

STATO DEL DANNO BENI CULTURALI

- Agibile
- Agibile con provvedimenti
- Parzialmente agibile
- Temporaneamente inagibile
- Inagibile per cause esterne
- Inagibile

La ricognizione dei danni a seguito degli eventi sismici riportati dall'edificato è sintetizzata attraverso gli elaborati grafici EL.2.3.1 "Stato del danno degli edifici pubblici e privati" e EL.2.3.2. "Zone rosse, stato delle demolizioni e rimozioni macerie". Attraverso l'elaborato grafico EL.2.3.3 "Categorizzazione delle macerie secondo il MIBAC" è inoltre operata una classificazione sulla qualità delle macerie.
