PROPOSTA DI PROGRAMMA STRAORDINARIO DI RICOSTRUZIONE
ai sensi dell'Ordinanza del Commissario Straordinario n. 107 del 22 agosto del 2020

AMBITO 2 – TERRE SUMMATINE
COLLALTO

PROPOSTA DI PROGRAMMA STRAORDINARIO DI RICOSTRUZIONE

PARTE I - RELAZIONE GENERALE

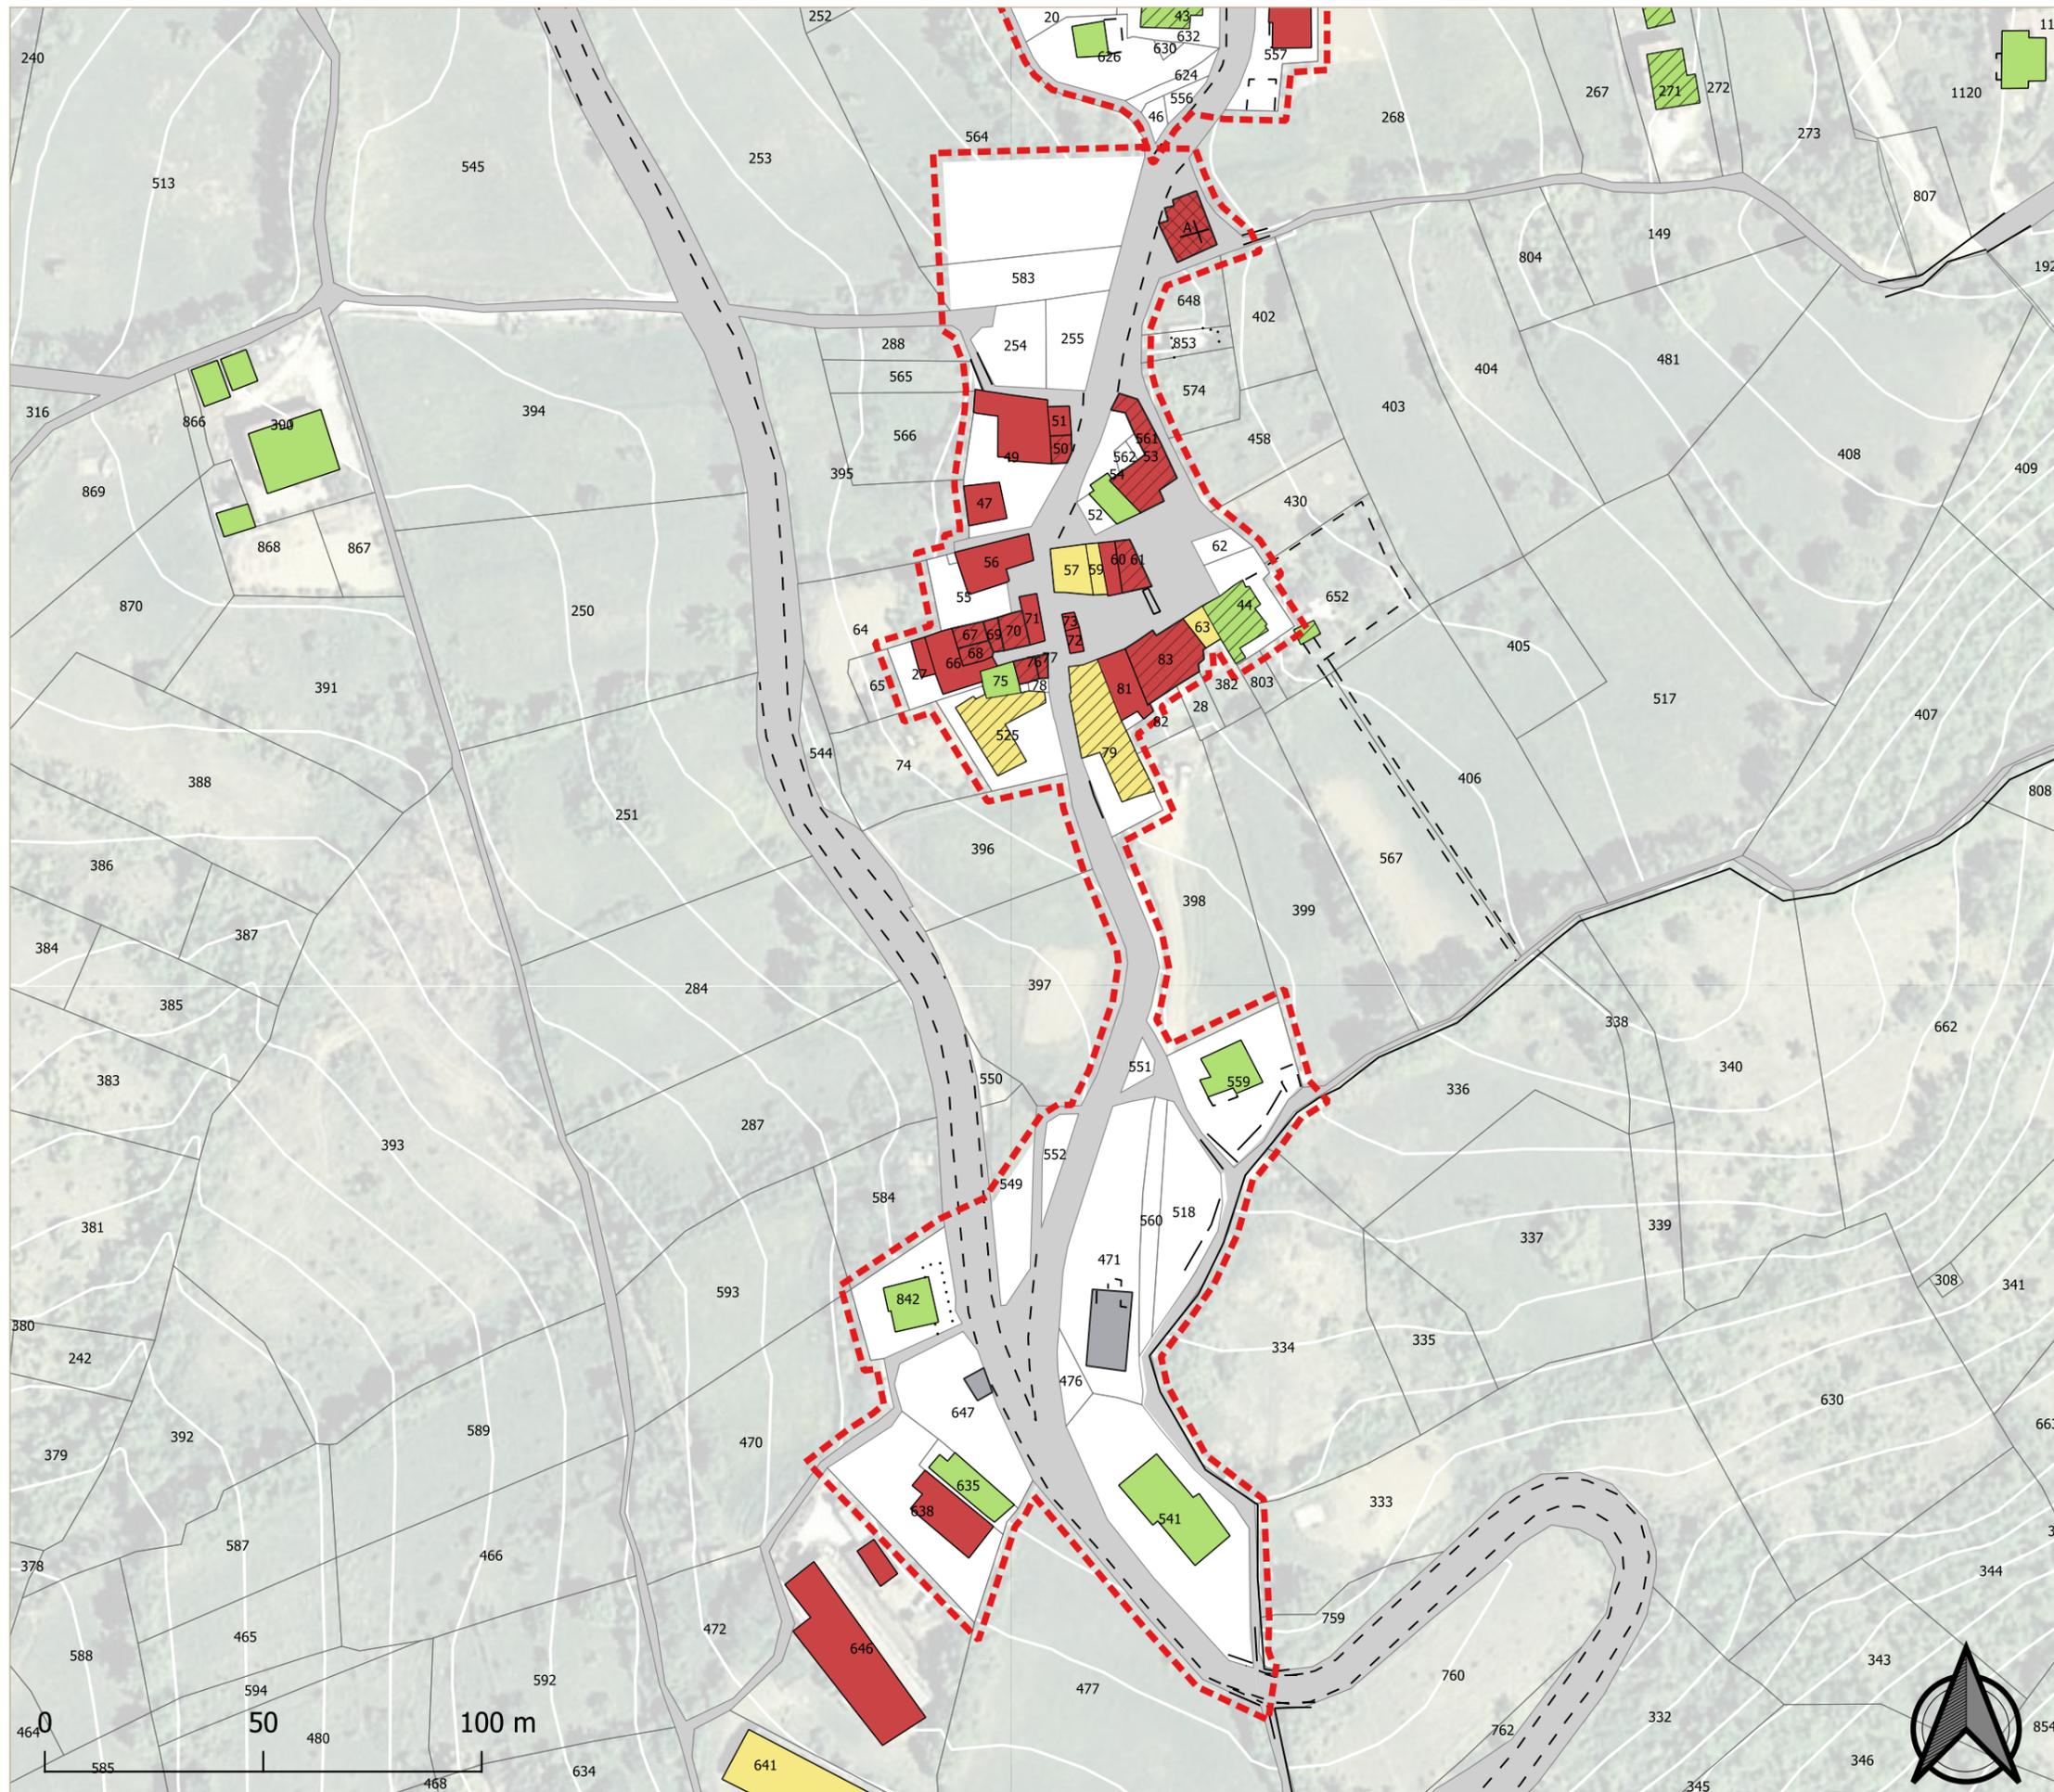
OGGETTO:
 STATO DEL DANNO
 DEGLI EDIFICI PUBBLICI E
 PRIVATI

La ricognizione dei danni a seguito degli eventi sismici riportati dall'edificato è sintetizzata attraverso gli elaborati grafici EL.2.3.1 "Stato del danno degli edifici pubblici e privati" e EL.2.3.2. "Zone rosse, stato delle demolizioni e rimozioni macerie". Attraverso l'elaborato grafico EL.2.3.3 "Categorizzazione delle macerie secondo il MIBAC" è inoltre operata una classificazione sulla qualità delle macerie.

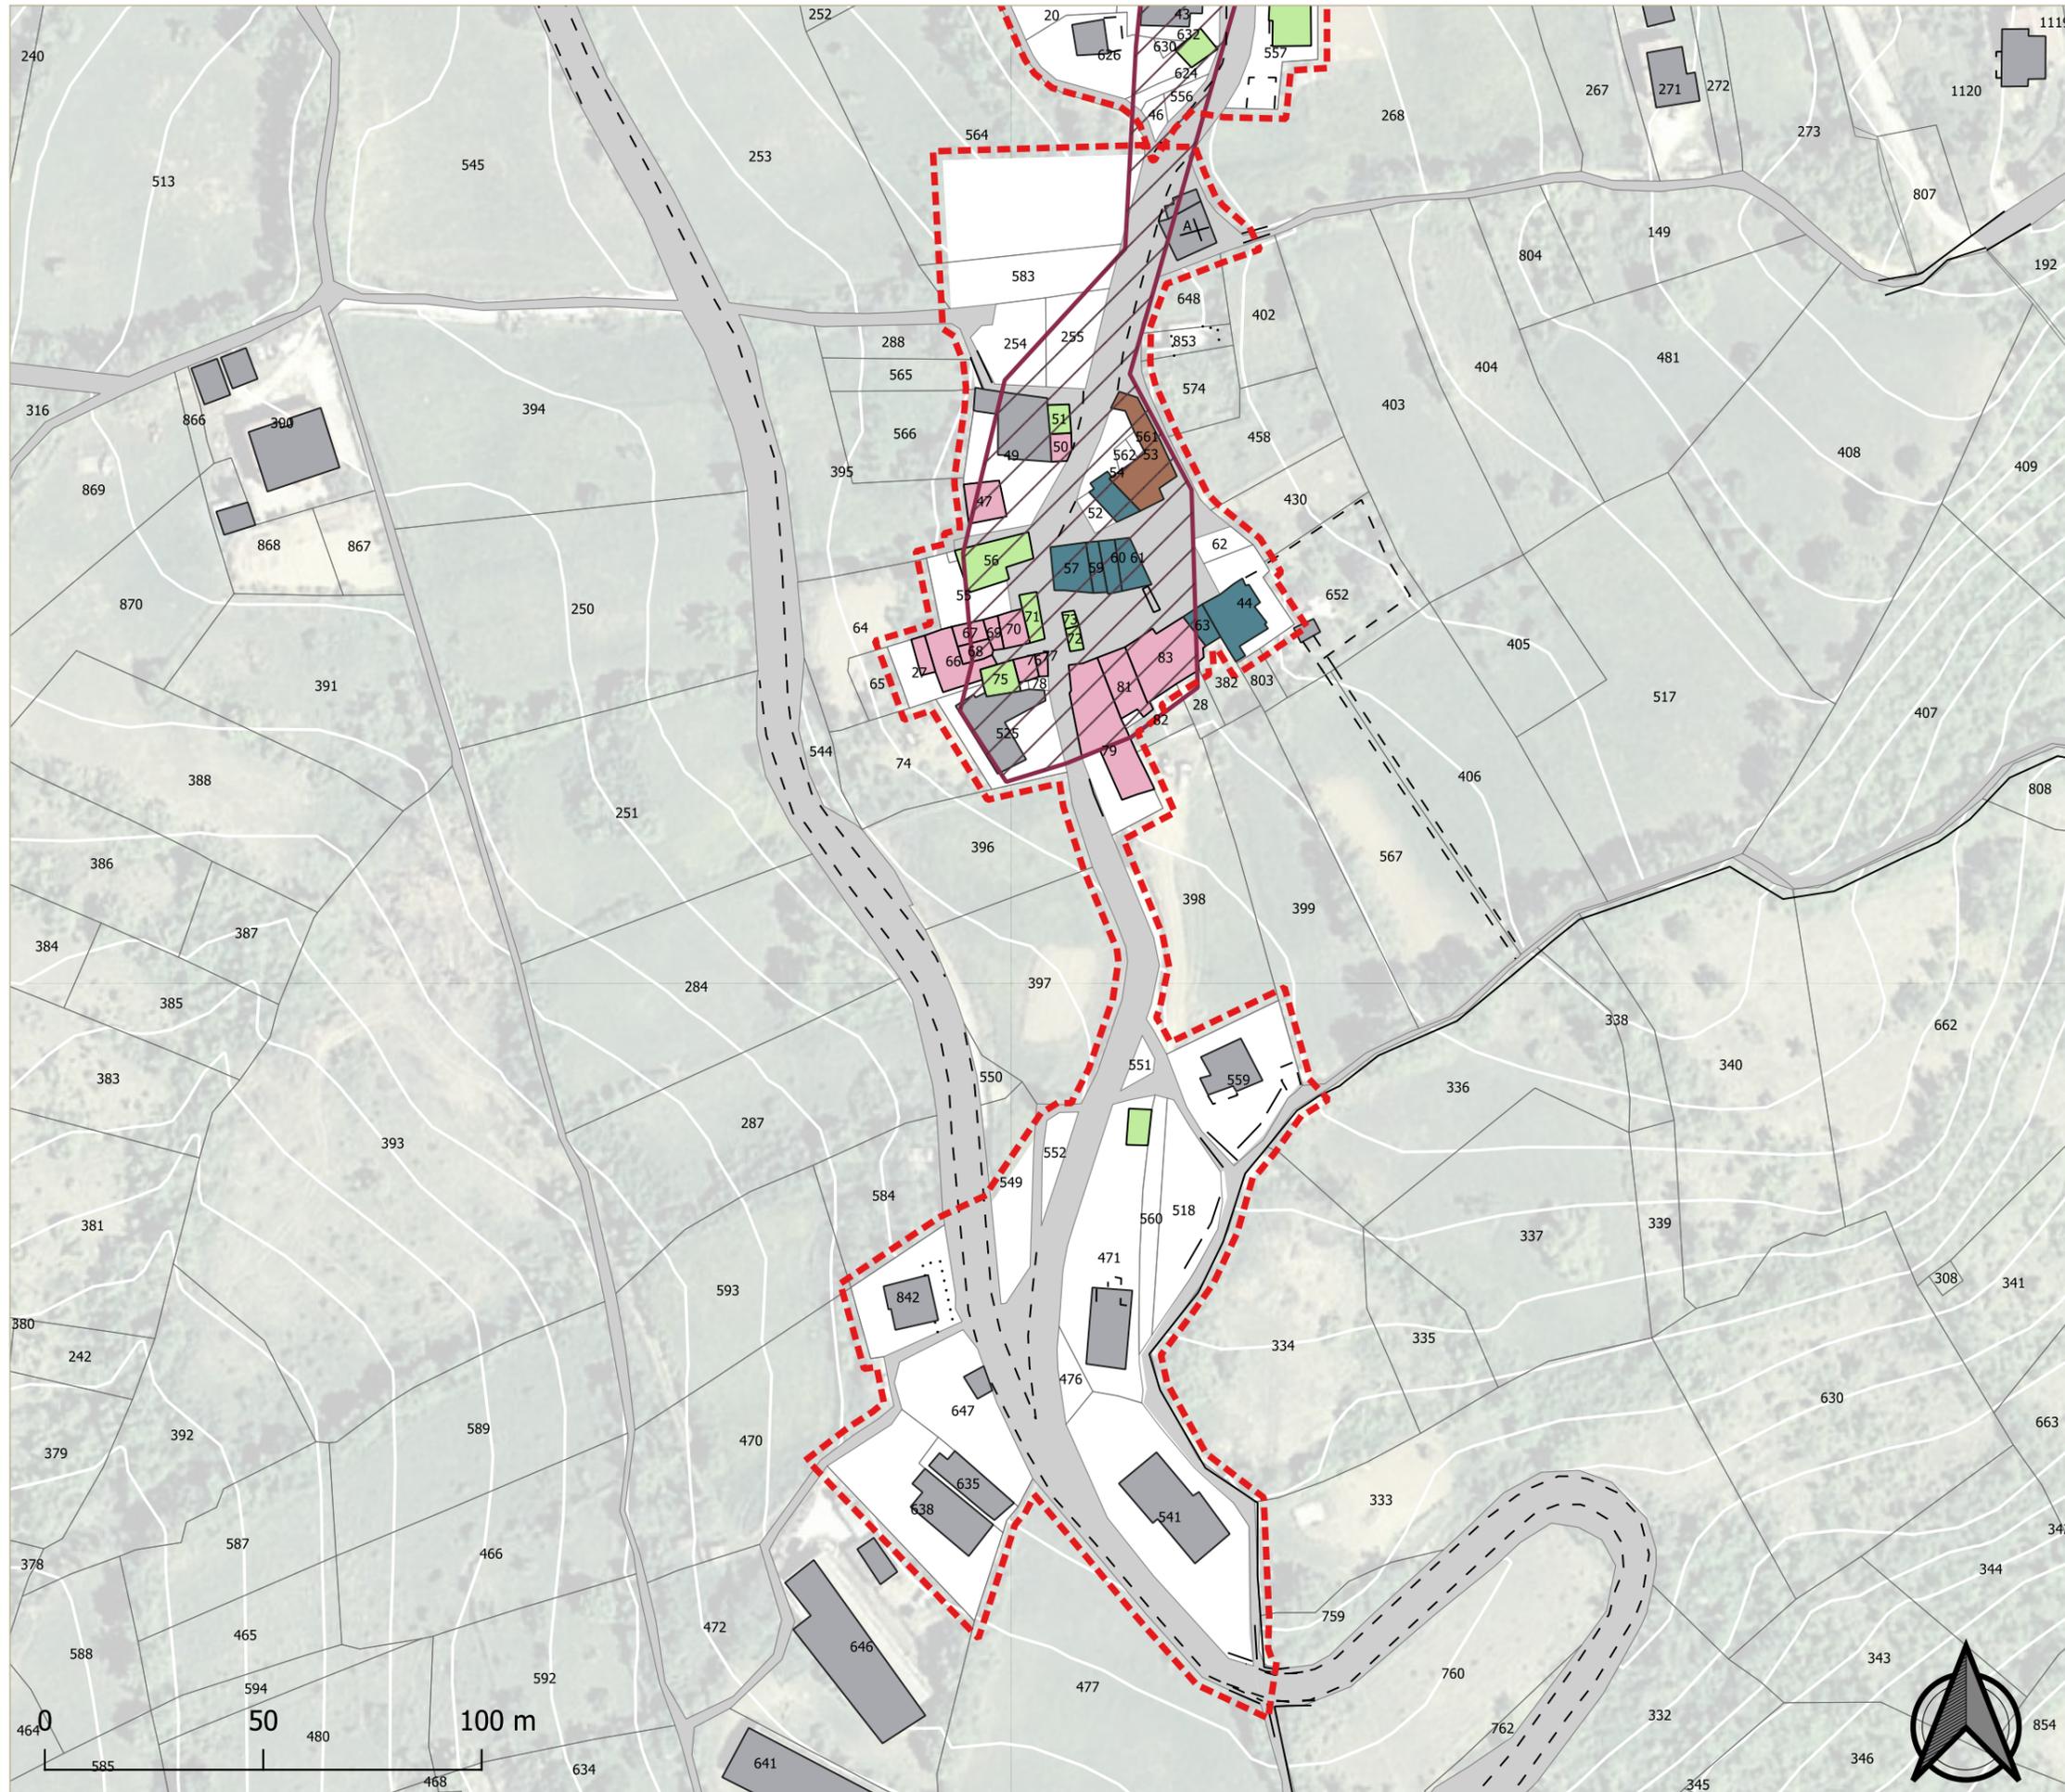
OGGETTO:
 ZONE ROSSE, STATO
 DELLE DEMOLIZIONI E
 RIMOZIONI MACERIE

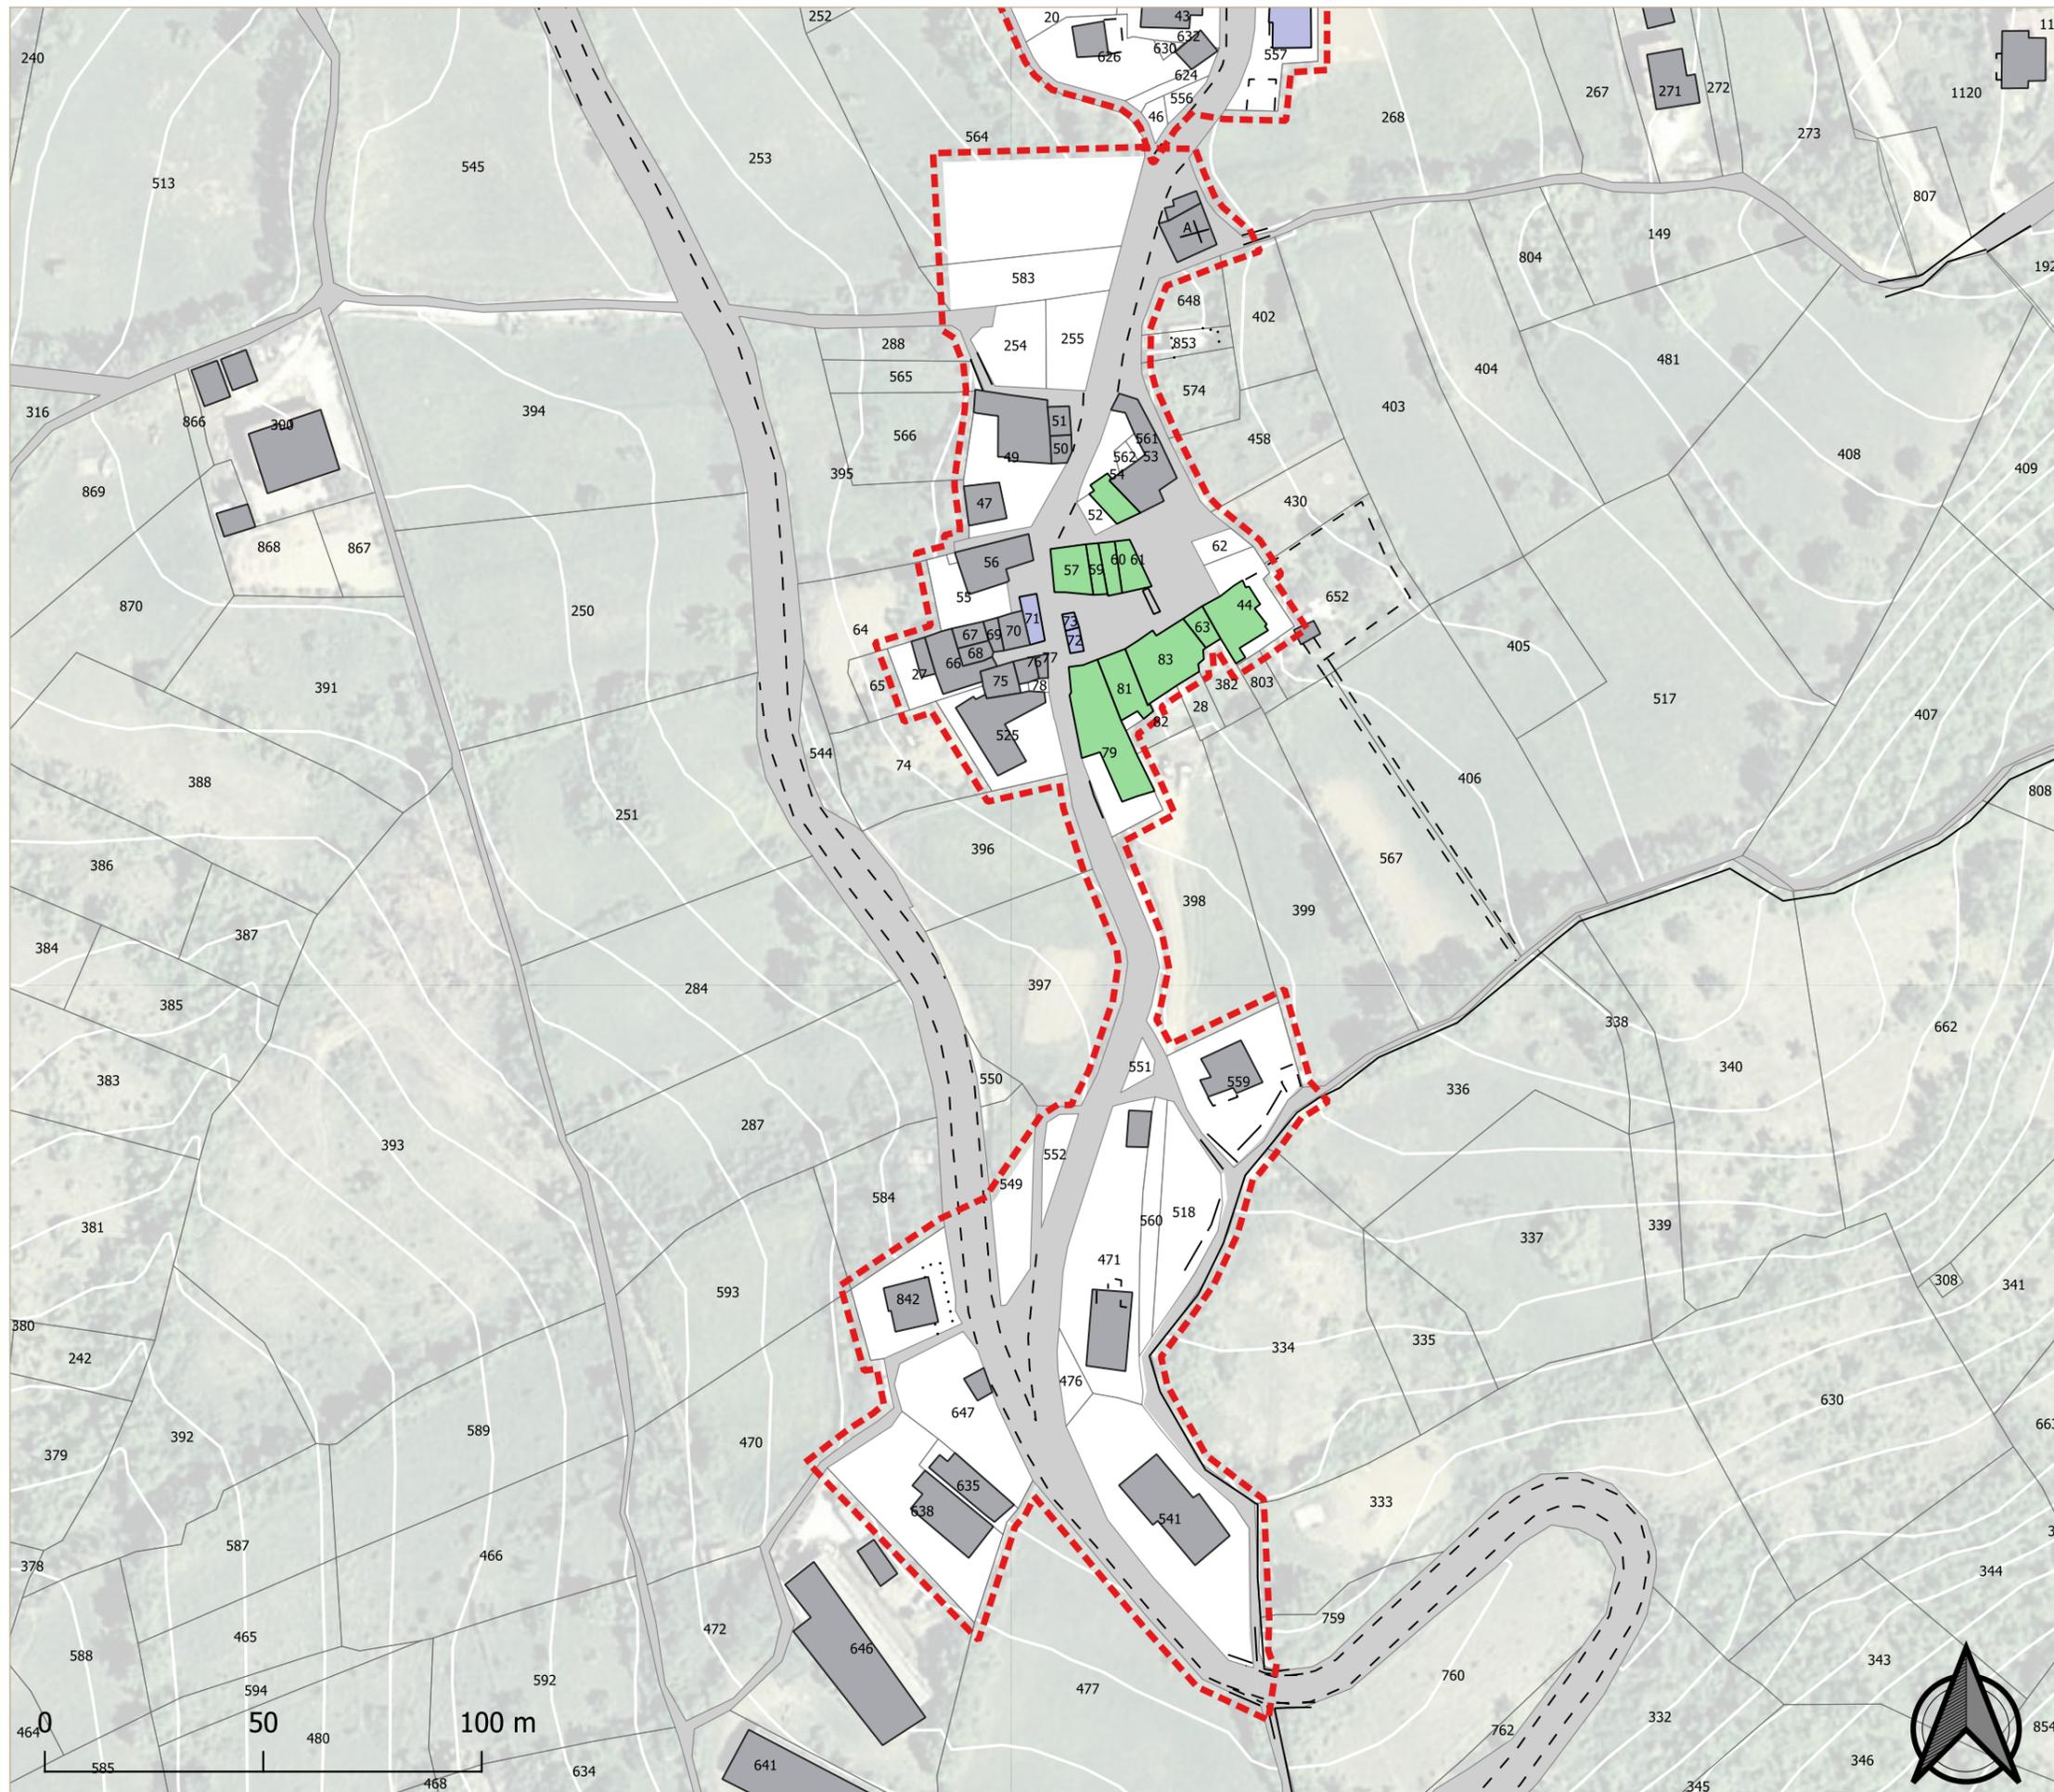
CLASSIFICAZIONE MACERIE

- A | Di interesse culturale artistico, paesaggistico, provenienti da crollo o demolizioni di edifici vincolati e/o di interesse artistico e paesaggistico
- B | Contendenti elementi architettonici di interesse artistico e paesaggistico
- C | Di nessun interesse
- C+ | Conservazione degli elementi identitari
- Classificazione non disponibile
- Edificato non oggetto di demolizione e rimozione macerie

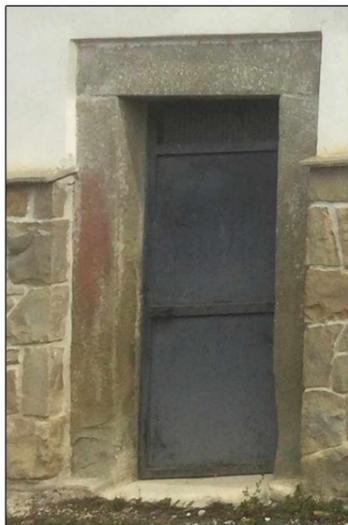
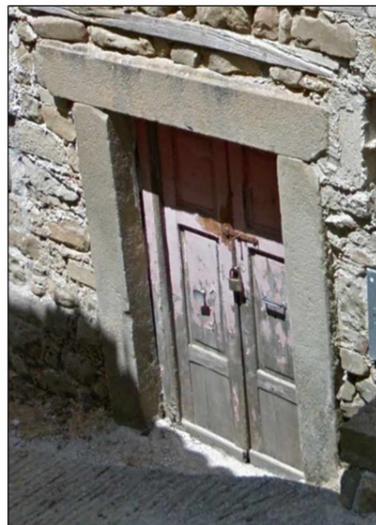
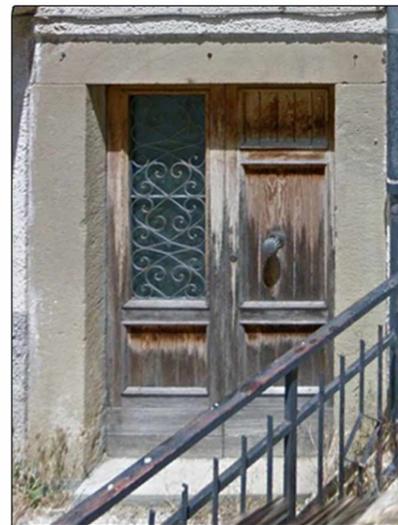
PORTALE TRILITICO

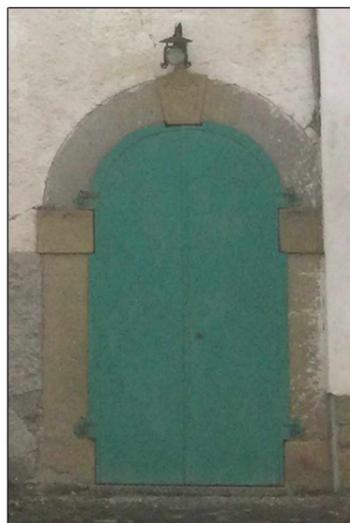
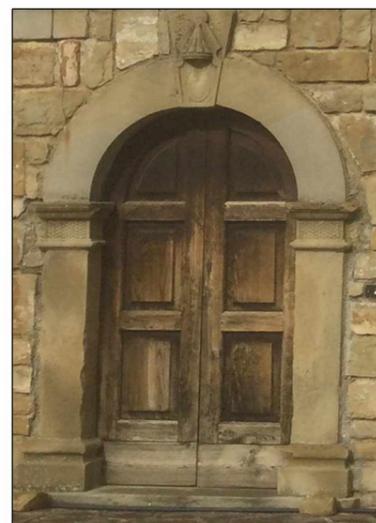
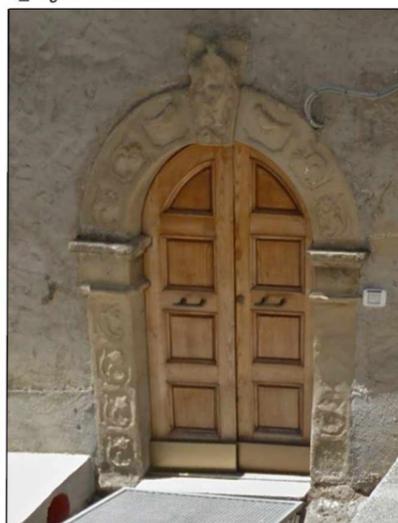
PORTALE AD ARCO A TUTTO
SESTO

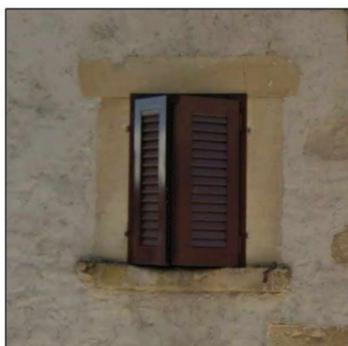
9_Foglio 4 Part. 50

FINESTRE
STORICHE
