CITTA DELL'AMATRICE MEDAGLIA D'ORO AL MERITO CIVILE

PROPOSTA DI PROGRAMMA STRAORDINARIO DI RICOSTRUZIONE

ai sensi dell'Ordinanza del Commissario Straordinario n. 107 del 22 agosto del 2020

AMBITO 2 – TERRE SUMMATINE CORNILLO VECCHIO

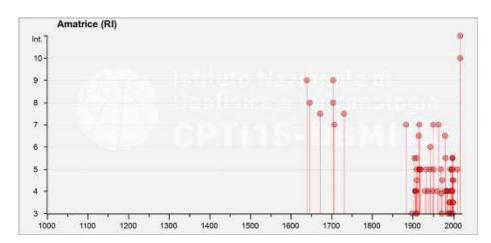
Figura 9 Sismicità storica - Database Macrosismico Italiano

Sibillini" e la "linea Ortona - Roccamonfina" o "linea Sangro - Volturno". Per quanto riguarda la sismicità storica, la consultazione su internet del Database Macrosismico Italiano – 2015 (https://emidius.mi.ingv.it/CPTI15-DBMI15/) ha restituito n.84 eventi di intensità al sito (Is) maggiore uguale al IV grado (MCS) nel periodo compreso tra l'anno 1000 e il 2016:

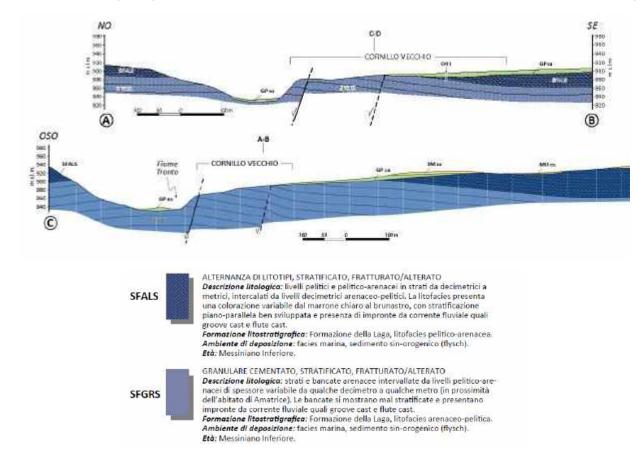
Figura 10- Sezione geologica-Fraz.Cornillo Vecchio

Da un punto di vista geologico la frazione di Cornillo Vecchio presenta la situazione rappresentata in figura:

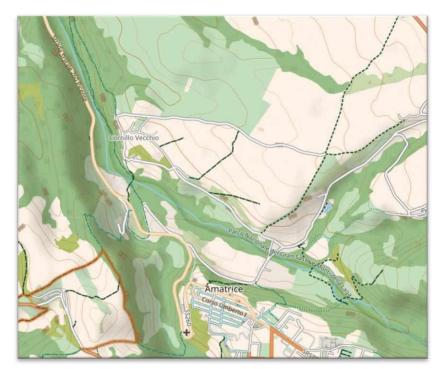
Figura 11-Viabilità della frazione di Cornillo Vecchio

La frazione di Cornillo Vecchio è raggiungibile unicamente da ovest tramite una strada comunale che parte dalla S.P. 20 della "Romanella", che fa da collegamento tra la SS4 – via Salaria e le frazioni a nord di Amatrice. La strada di accesso arriva direttamente nel centro della frazione e da questa si diramano il reticolo viario secondario.

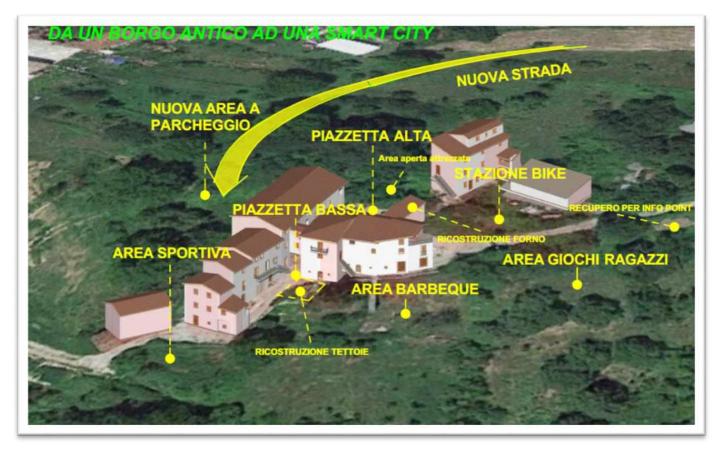
Figura 12 Schema generale Casale Gentile

Inoltre, sono previste, a valere in parte nella ricostruzione e in parte nelle urbanizzazioni, tutti i servizi tecnologici e le produzioni di rinnovabili per costituire un borgo smart. predisposto per la certificazione ambientale LEED. Tutto quanto sopra è stato proposto dai progettisti e approvato all'unanimità da tutti i proprietari. I progetti di ricostruzioni sono ora in presentazione al MUDE. Prevedono, peraltro, una cantierizzazione costituita da un unico piano di sicurezza per l'intero borgo e prevedono una unica ditta per la realizzazione, con procedure conformi al SUPERCONSORZIO di cui all'ORD 111, art. 5

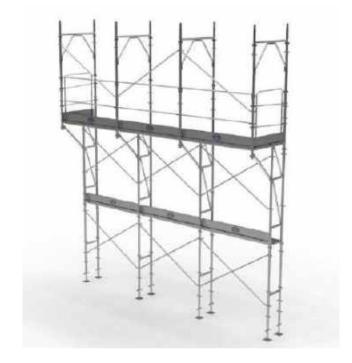
Figura 14 ponteggio a partenza ristretta

Per i cantieri siti in prossimità di tratti stradali definiti come "Da adeguare" è fatto obbligo di utilizzo di ponteggi a partenza ristretta. La profondità del ponteggio espressa come distacco del filo esterno dalla parete dell'edificio dovrà essere di massimo 50 centimetri fino ad un'altezza di 4,30 metri.

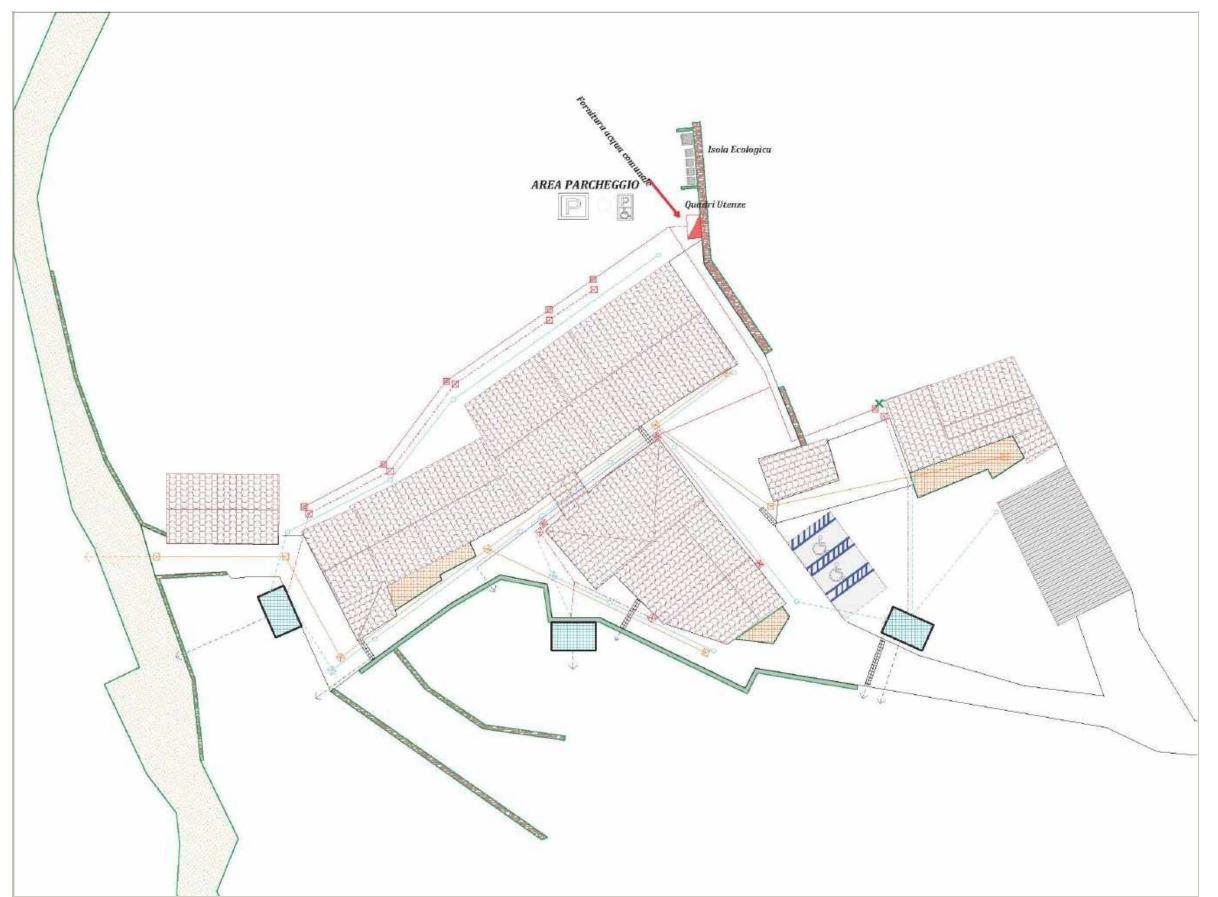
EL. 3.2.2.A

AMBITO 2 - Terre Summatine CORNILLO VECCHIO- Fraz. Casale Gentile

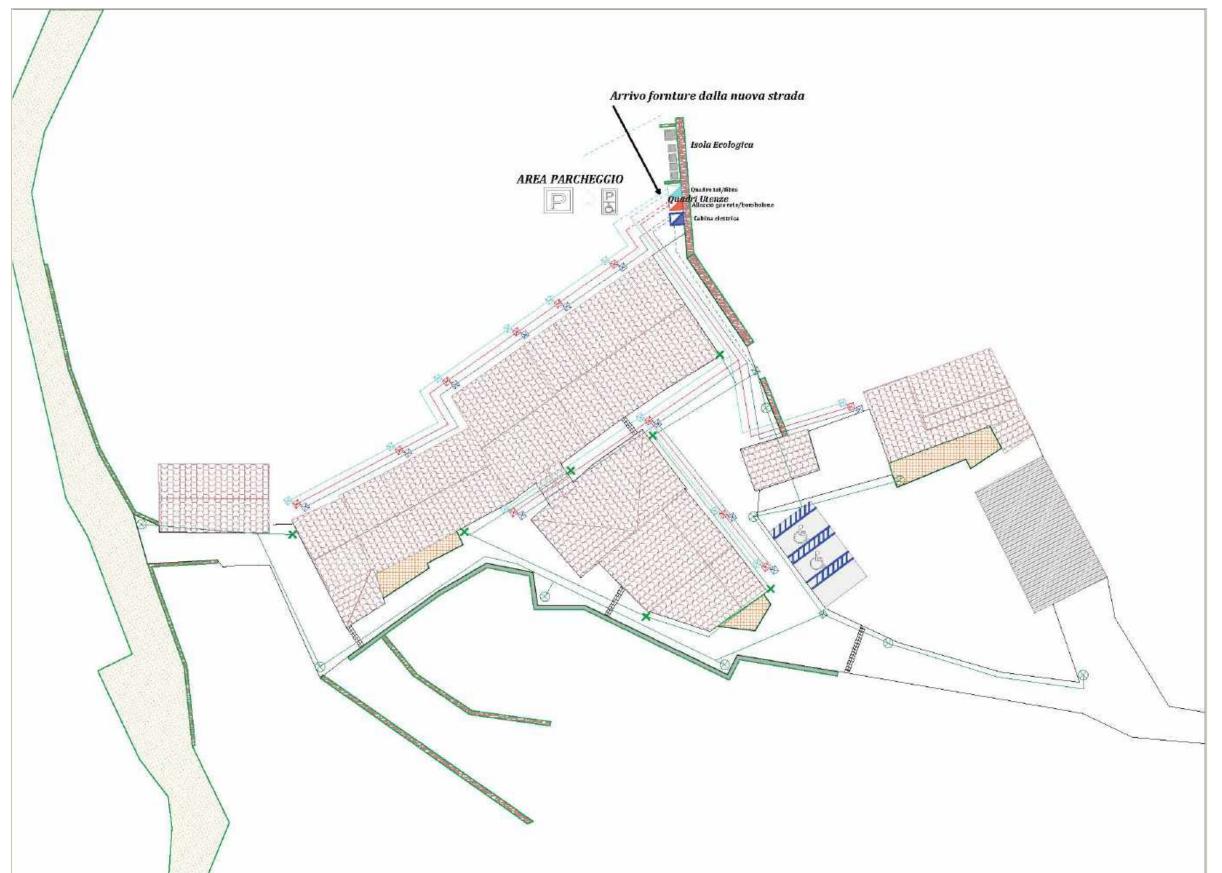
- Pozzetti ispezionabili
- Pozzetti raccolta pluviali tetti
- Vasche raccolta acque pluviali
- Scarico a dispersione del troppo pieno

AMBITO 2 - Terre Summatine CORNILLO VECCHIO-Fraz. Casale Gentile
