PROPOSTA DI PROGRAMMA STRAORDINARIO DI RICOSTRUZIONE
ai sensi dell'Ordinanza del Commissario Straordinario n. 107 del 22 agosto del 2020

AMBITO 2 – TERRE SUMMATINE ROCCHETTA

PROPOSTA DI PROGRAMMA STRAORDINARIO DI RICOSTRUZIONE

PARTE I - RELAZIONE GENERALE

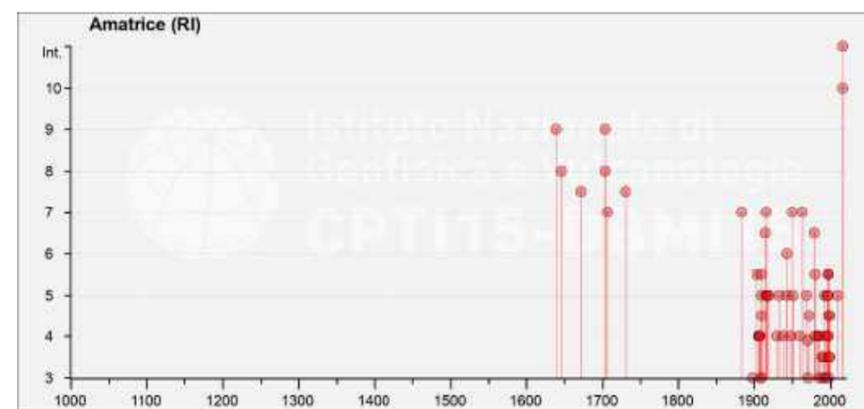
Figura 10 Sismicità storica - Database Macrosismico Italiano

Sibillini" e la "linea Ortona - Roccamonfina" o "linea Sangro - Volturno". Per quanto riguarda la sismicità storica, la consultazione su internet del Database Macrosismico Italiano - 2015 (<https://emidius.mi.ingv.it/CPTI15-DBMI15/>) ha restituito n.84 eventi di intensità al sito (Is) maggiore uguale al IV grado (MCS) nel periodo compreso tra l'anno 1000 e il 2016:

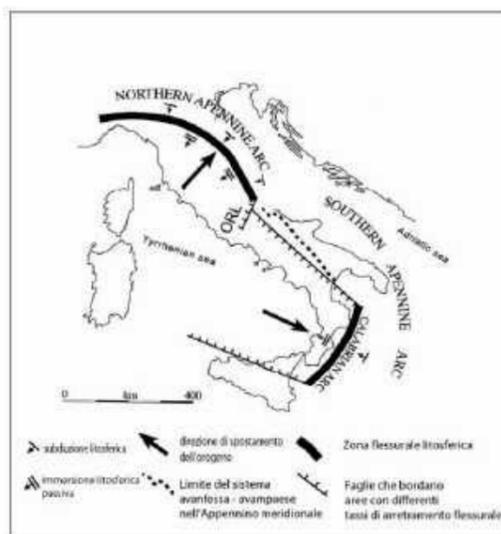
Figura 9 - Rappresentazione schematica dell'evoluzione della catena appenninica (modificato da Patacca et al., 1990). Vengono messi in evidenza i due settori della catena, settentrionale e meridionale, separati dalla linea Ortona - Roccamonfina (ORL).

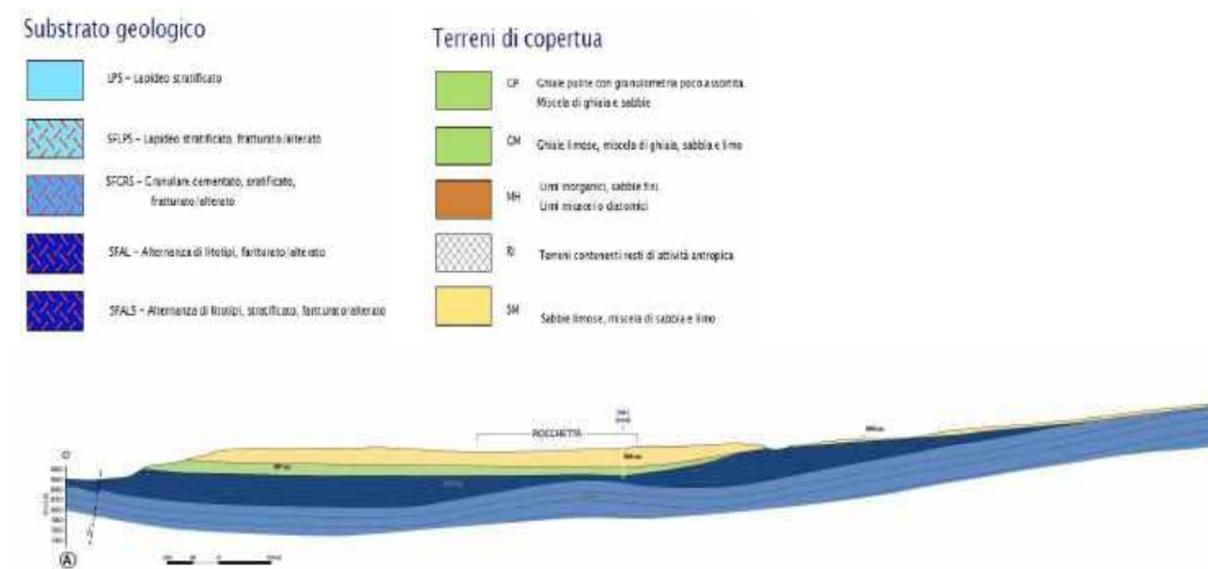
Figura 11- Sezione geologica-Fraz. Rocchetta

Da un punto di vista geologico la frazione di Rocchetta presenta la situazione rappresentata in figura:

Per quanto attiene gli studi di microzonazione sismica di 3 livello la frazione di Rocchetta è stata classificata come "Zona Stabile suscettibile di Amplificazioni Locali" 2099 - Substrato fratturato o alterato. Il fattore di amplificazione F_a riscontrato negli intervalli di frequenze è stato ricompreso tra 1,2 e 2.

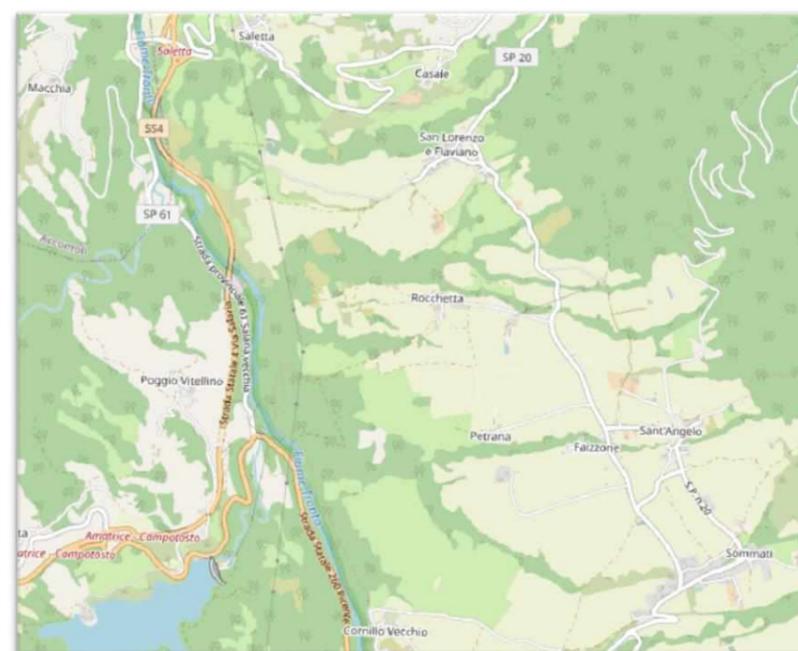
Figura 12-Viabilità della frazione di Rocchetta

EL.3.0.1 *"Viabilità e proposte di miglioramento degli spazi pubblici del centro abitato"*;

Attraverso l'elaborato grafico EL.3.0.1 viene ipotizzato il sistema delle vie di fuga e sono individuati i luoghi sicuri ed i punti di raccolta, necessari alla salvaguardia della vita umana nel caso di un evento calamitoso, come il terremoto. Le vie

di fuga sono distinte in principali, secondarie e da adeguare. La definizione di questi costituisce una prima indicazione per la redazione del futuro Piano di Protezione Civile. Parallelamente sono individuati i tratti viari e gli spazi pubblici esistenti, quelli da adeguare o da realizzare al fine di aumentare la fruibilità e funzionalità dell'insediamento.

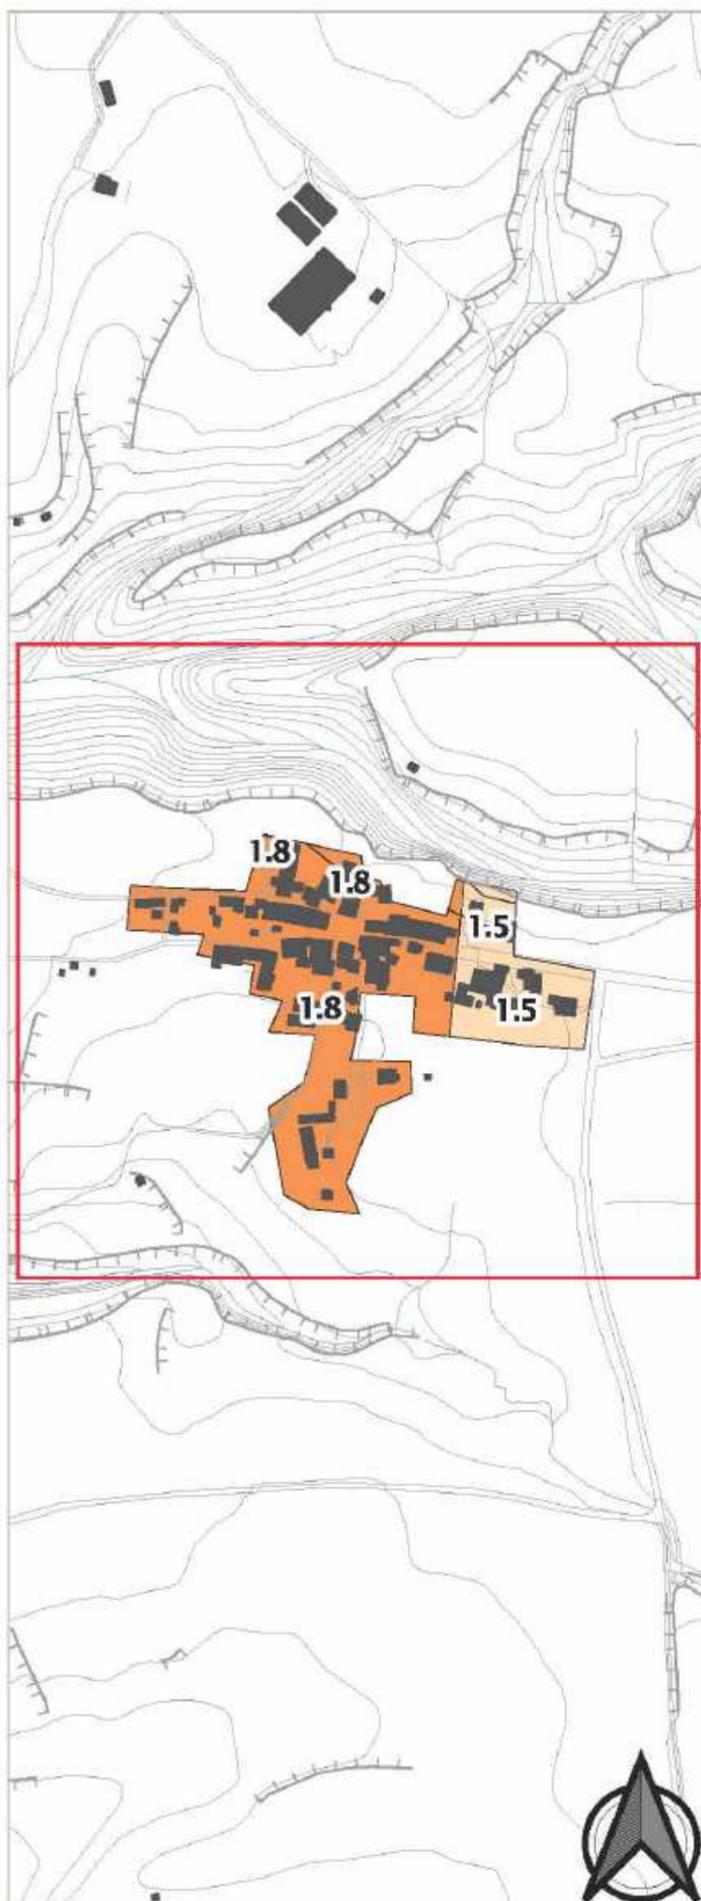
Stralcio della Carta di Microzonazione Sismica di III Livello FA_0105

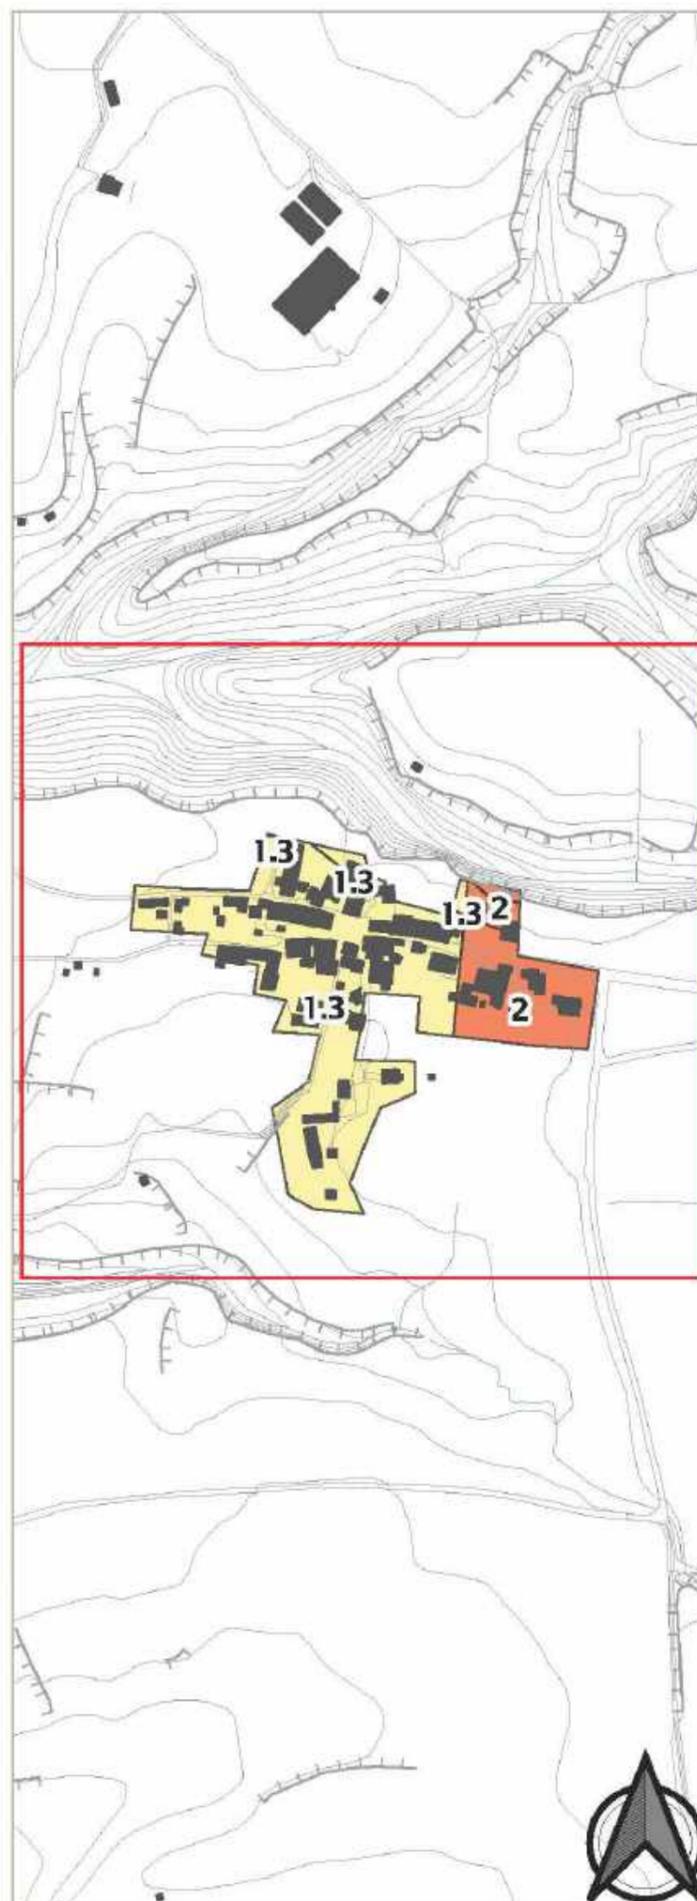
Stralcio della Carta di Microzonazione Sismica di III Livello FA_0408

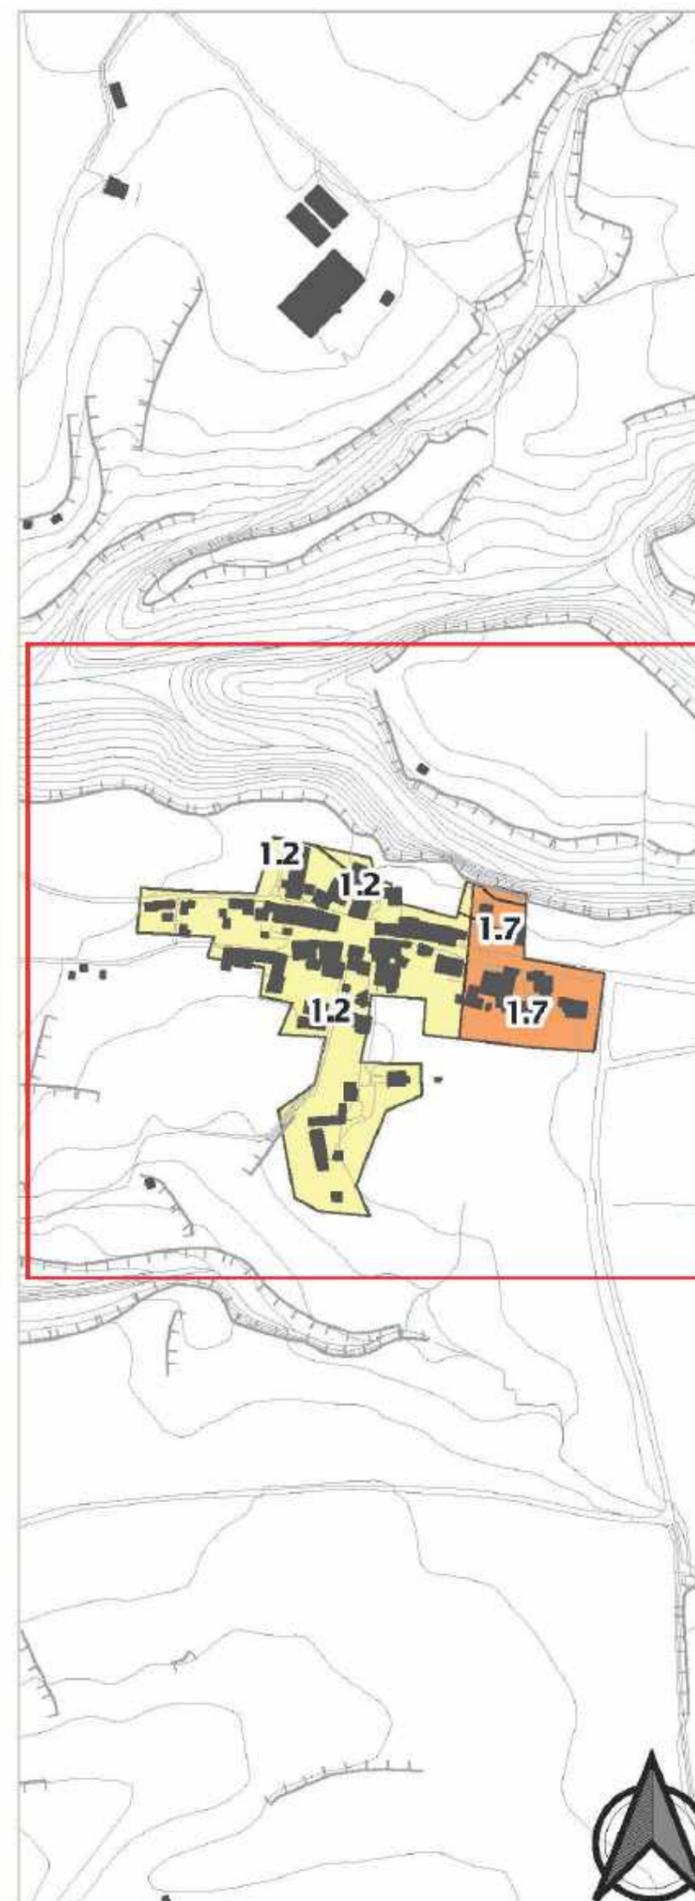
Stralcio della Carta di Microzonazione Sismica di III Livello FA_0711

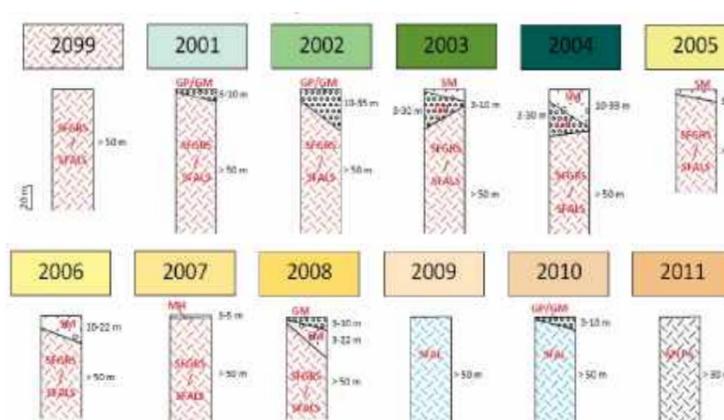
OGGETTO:
 SISMICITÀ E
 CRITICITÀ
 IDROGEOLOGICHE
 - CARTA DELLE
 FREQUENZE

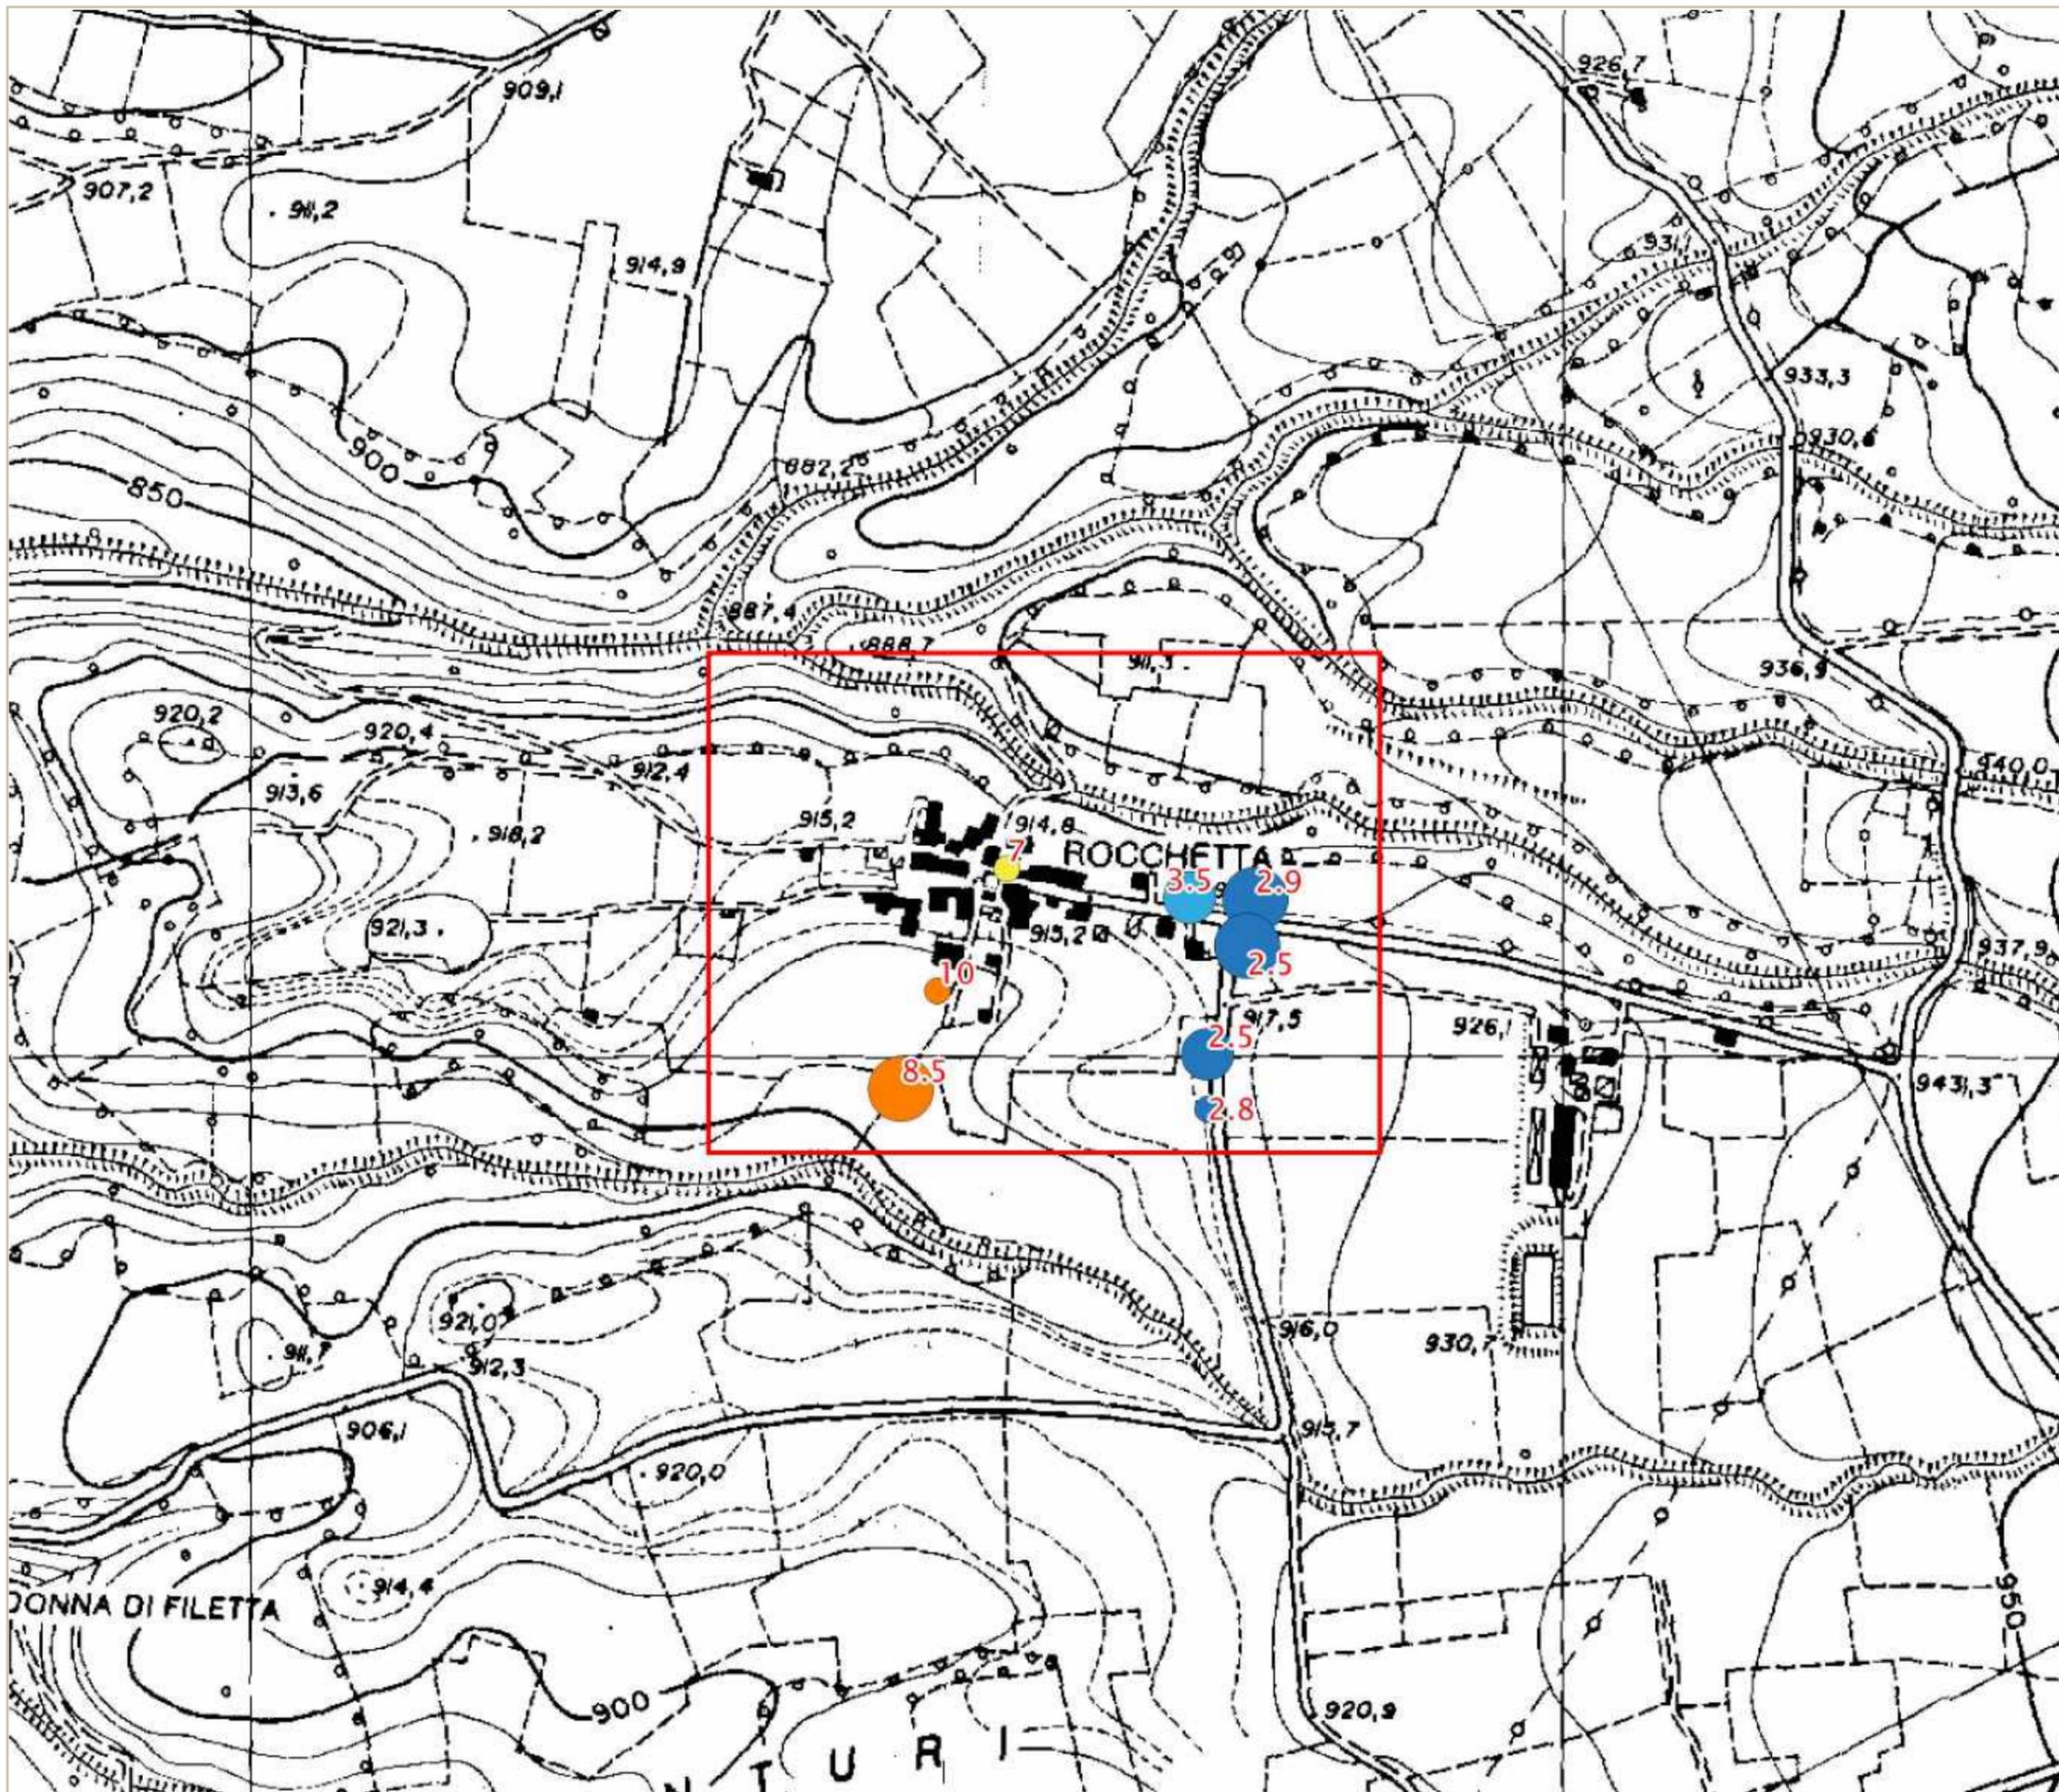
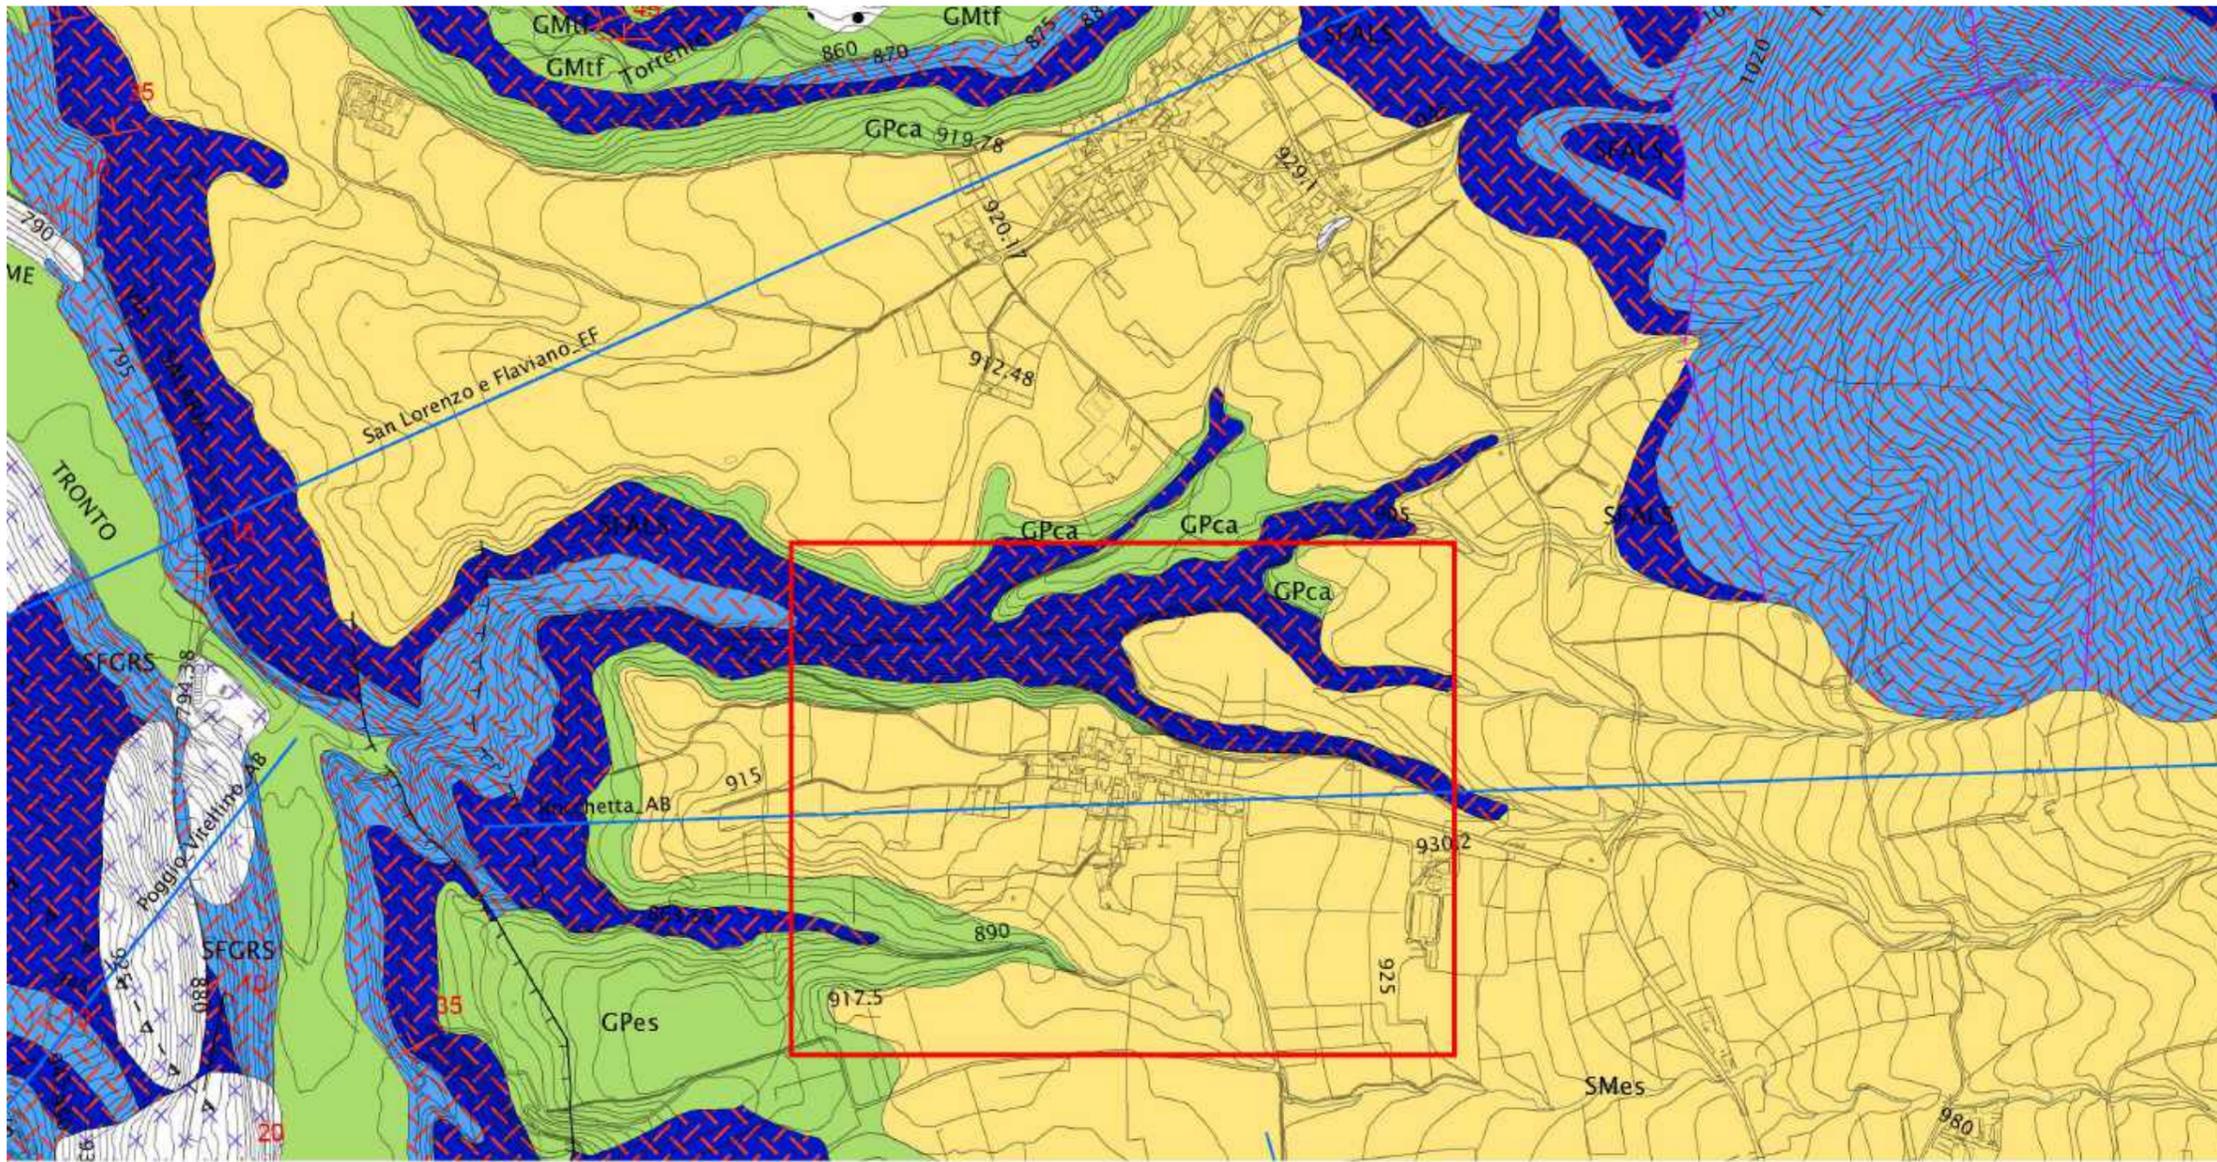
OGGETTO:
SISMICITÀ E
CRITICITÀ
IDROGEOLOGICHE -
CARTA GEOLOGICO-
TECNICA E SEZIONI
GEOLOGICHE
