**PROPOSTA DI PROGRAMMA STRAORDINARIO DI RICOSTRUZIONE**  
ai sensi dell'Ordinanza del Commissario Straordinario n. 107 del 22 agosto del 2020

**AMBITO 4 – PICENTE / LAGO SCANDARELLO**  
**COLLI**

**PARTE 1: RELAZIONE GENERALE DEL PSR****INDICE**

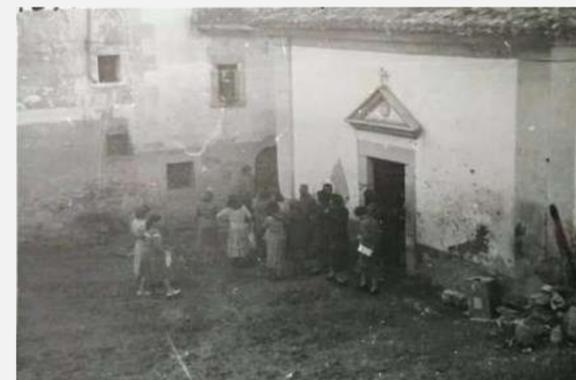
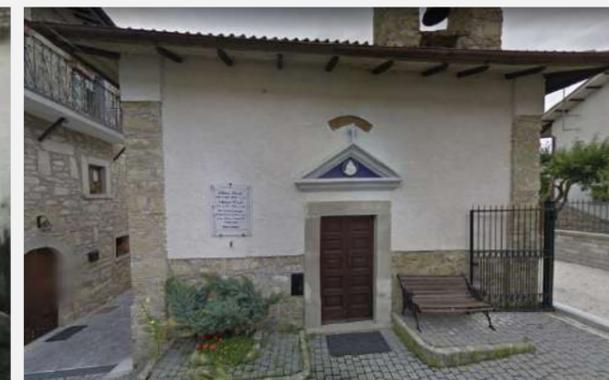
Figura 3 - Fg. 56 Part. A, chiesa di Santa Maria, Anno 1954 – Foto fornita da Silvia Iafrate

Figura 4 - Fg. 56 Part. A, chiesa di Santa Maria, 2011 – Google Street View

Come è possibile osservare dal confronto tra le due immagini fotografiche (Figg. 3 e 4), l'edificio prima del sisma aveva subito un intervento di ristrutturazione non teso alla salvaguardia degli elementi identitari. Tra i più evidenti si nota la sostituzione della copertura in legno con una in cemento armato. L'edificio è stato gravemente danneggiato dagli eventi sismici del 2016-2017. Con l'intervento di riparazione dovrà essere riproposta la composizione del prospetto principale, con i materiali che vediamo in figura 2, e sostituita l'attuale copertura con una in legno.

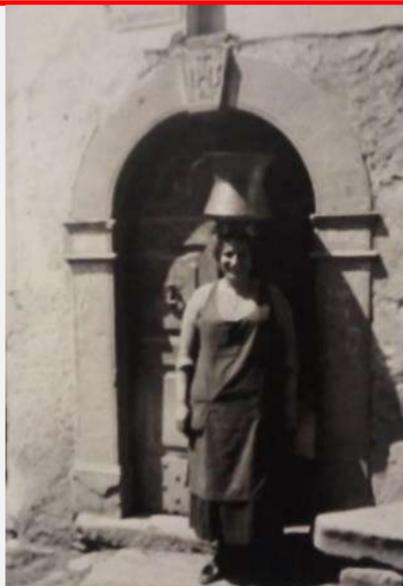
Figura 5 - Fig. 56 Part. 43, Portale, anni '50 –  
Foto fornita da Silvia Iafrate

Quanto alla particella 43, oggi demolita, si rileva che l'edificio possedeva un portale originale, tipico della zona, e un camino d'epoca, i cui conci sono stati stoccati *in situ*. Una parte del camino è attualmente ancorata alla parete di fondo dell'edificio, non ancora demolita, e reca scolpito un giglio.

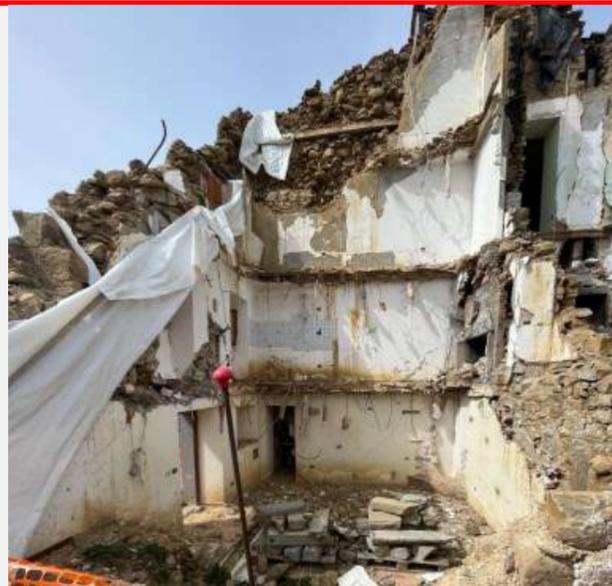
Figura 6 - Fig. 56 part. 43 - Conci stoccati in situ, elementi  
del camino

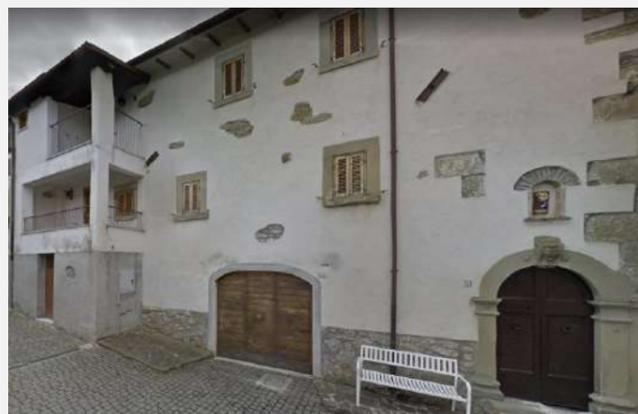
Quanto all'edificio distinto alla particella 42 (Figg. 7 - 10), questo presenta diversi elementi di pregio. L'edificio anticamente presentava bucatore in facciata e coperture differenti rispetto a quelle che osserviamo oggi.

Fig.8 - Fig. 56 Part. 42, Facciata nord, oggi

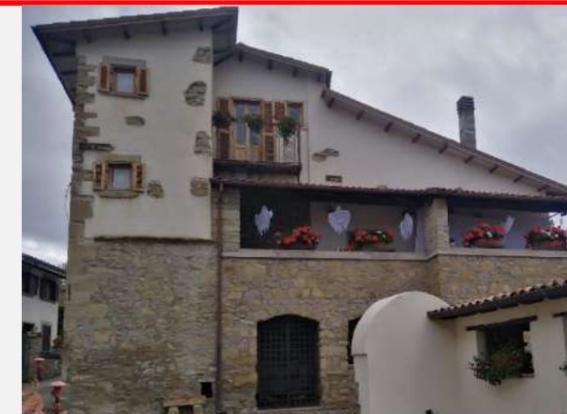
Figura 10 - Fig. 56 Part. 42, Facciata ovest, oggi

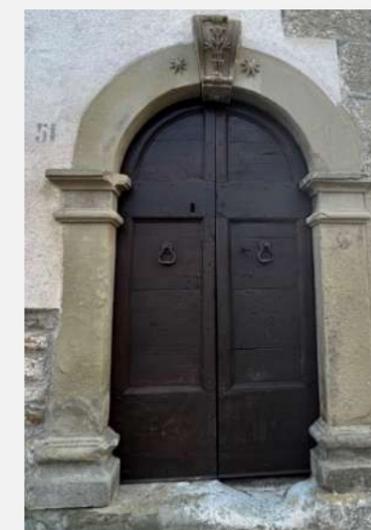
Gli elementi di pregio dell'edificio distinto alla particella 42 sono costituiti da un portale (Fig. 11) con concio in chiave scolpito recante motivi vegetali e animali, due stelle sulle porzioni laterali dell'arco, e forse una data, 1787. Presenta conci di spalla e conci di base sagomati, piedritti di cui uno scolpito, con rappresentato un cuore. Al di sopra del portale si trova una nicchia contenente l'immagine dipinta di San Francesco. Altro elemento dell'edificio è la cornice posta sul prospetto ovest (Figg. 7 e 8), per gran parte perduta con gli interventi di ristrutturazione edilizia. Sono inoltre presenti pietre cantonali di grandi dimensioni poste alternativamente di testa e di taglio.

Figura 11 - Fig. 56 Part. 42, Portale

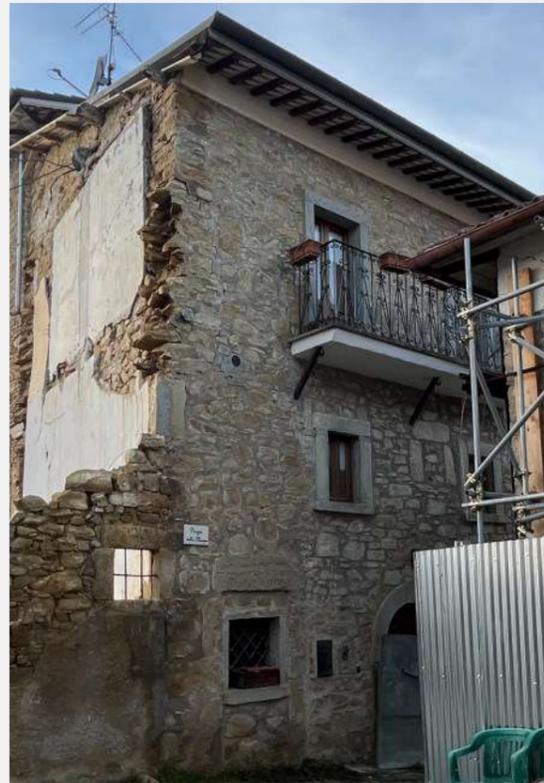
Un altro edificio ubicato nei pressi della chiesa, ricco di elementi che ripercorrono la storia costruttiva dei luoghi, è quello distinto alla particella 25 (Fig. 14).

Figura 14 - Fig. 56 Part. 25, Facciata est

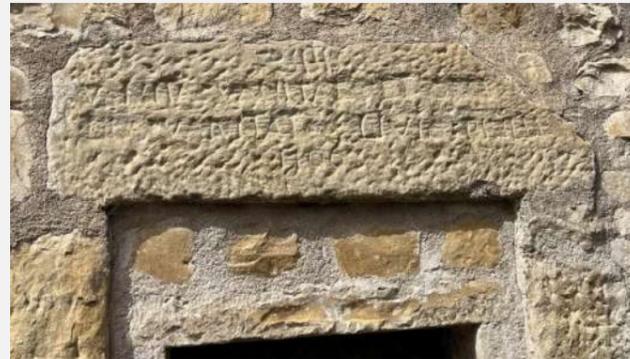
Figura 15 - Fig. 56 Part. 25, lapide scolpita e datata 1706

La lapide scolpita e parzialmente abrasa (Fig. 15), rinvenuta sul prospetto est dell'edificio distinto alla particella 25, riporta il seguente testo:

IHS  
VANITA(S) VANITA[TUM] ET O[MNI]A  
VANITA[S] LIVIO PE[-]LL[-]  
1706

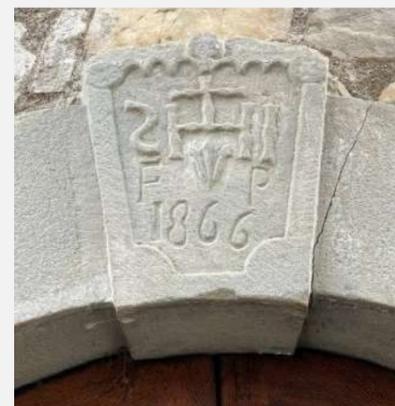
Fig. 16 - Fig. 56 Part. 25, concio in chiave scolpito e datato 1866

Sulla stessa facciata troviamo il portale, dell'attuale ingresso all'abitazione, con concio in chiave scolpito ancora una volta con il cristogramma (ma scritto al rovescio, il che denota imperizia del lapicida), le iniziali FP e la data 1866 (Fig. 16).

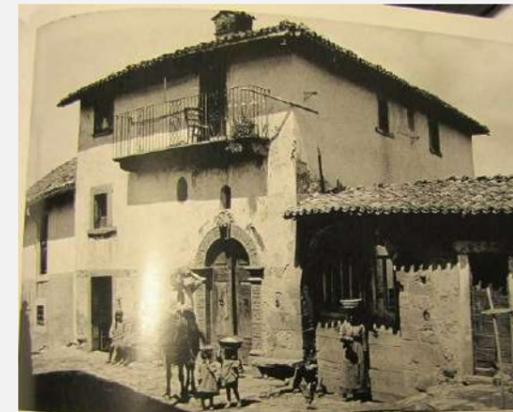
Figura 17 - Fig. 56 Part. 5, prospetto principale, anni Cinquanta, Foto fornita da Silvia Iafrate

portale scolpito di notevole pregio (Fig. 19). Ai lati del concio in chiave, sugli elementi ad arco, erano raffigurati il monogramma di Cristo e quello di Maria. Del concio in chiave le foto riportate nelle figure 17 e 19 non restituiscono le caratteristiche e magari le rappresentazioni in esso apposte. Sia sull'arco che sui piedritti erano scolpiti motivi animali e vegetali.

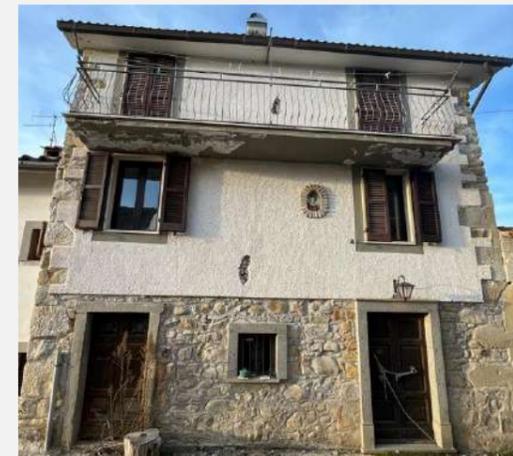
Figura 18 - Fig. 56 Part. 5 oggi

Oggi, al posto del vecchio portale di pregio troviamo imbotti in pietra peperino con scolpiti sull'architrave gli anni 1799 e 1999 (Fig. 18). Con l'anno 1799 si presuppone sia identificato l'epoca di realizzazione del portale andato perduto o dell'edificio nel suo complesso, mentre con 1999 l'anno della ristrutturazione.

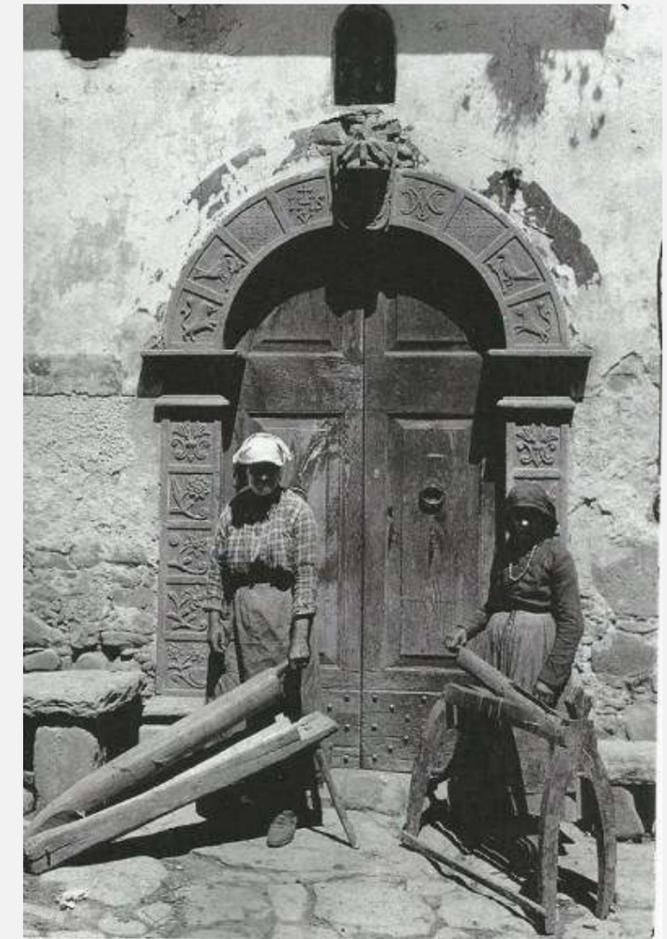
Figura 19 - Fig. 56 Part. 5, portale scolpito, generale e dettaglio, anni Cinquanta, Foto fornita da Silvia Iafrate

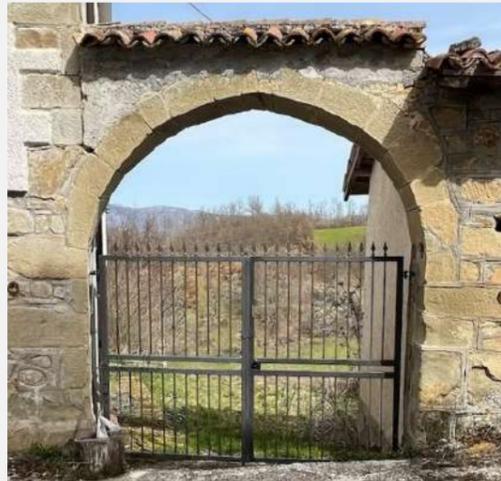
Alla particella 6 troviamo una porta di passaggio, con un arco a tutto sesto di grande luce, che incornicia il retrostante paesaggio. Come è possibile osservare dall'immagine degli anni 50, in figura 20, il manufatto è stato alterato nelle funzioni. Mentre oggi costituisce semplicemente

una porta di accesso al fondo, prima era parte di una struttura coperta, tipo portico, nella quale probabilmente venivano temporaneamente ricoverati negli orari diurni gli animali da soma, quali cavalli o asini.

Figura 20 - Fg. 56 Part. 6, oggi

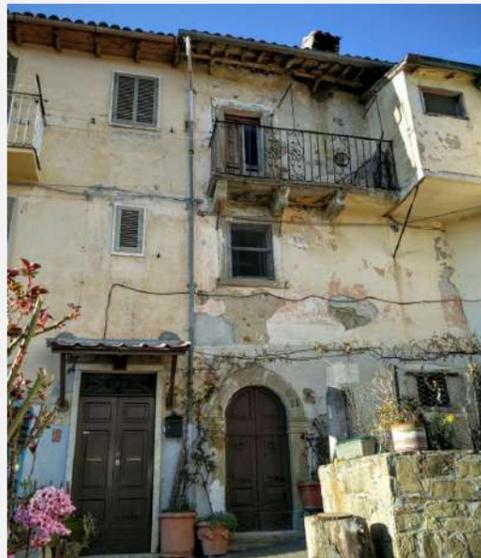
Alla particella 47 troviamo un edificio di interesse, attualmente demolito (Figg. 21 - 22), il quale possedeva un portale originale dal carattere semplice e un balconcino contraddistinto da mensole stondate e modanate, come si vede in figura 21. I conci pertinenti all'edificio sono stati stoccati *in situ* e nelle immediate vicinanze. L'edificio possedeva inoltre un camino d'epoca.

Figura 21 - Fg. 56 Part. 47 prima del sisma –  
Foto fornita da Silvia Iafrate

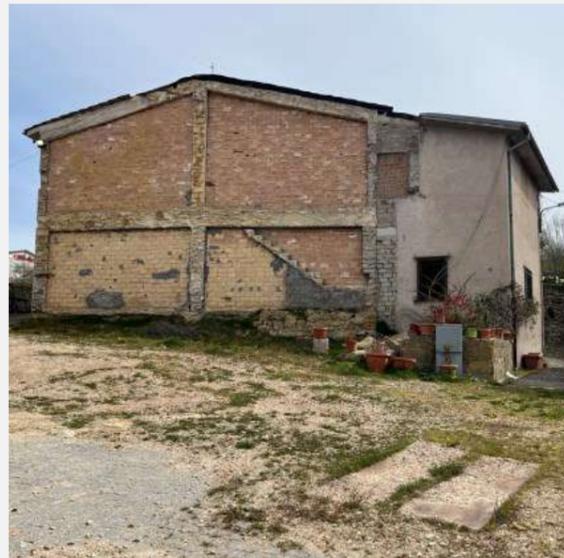
Figura 22 - Fg. 56 Part. 47 dopo le demolizioni

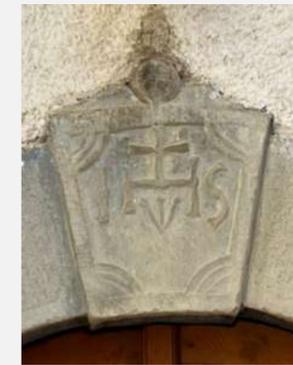
Figura 24 - Fg. 56 Part. 96, civico 27 - Concio in chiave scolpito

L'edificio distinto alla particella 96, civico 27, mostra un portale con concio in chiave scolpito con il cristogramma (Figure 23-24) e imbotti delle finestre in pietra squadrata. Al civico 26 della stessa particella abbiamo il portale rappresentato nelle figure 23 e 24, con il concio in chiave scolpito con il monogramma di Maria e la data 1886. Antistante al portone d'ingresso all'unità abitativa troviamo una scala rivestita con materiali non originari dei luoghi, ma presumibilmente un tempo realizzata in blocchi di pietra arenaria.

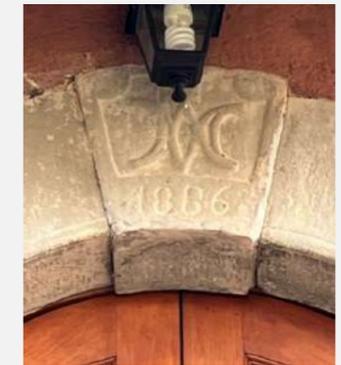
Figura 26 - Fg. 56 Part. 96, civico 26 - Concio in chiave scolpito datato 1886

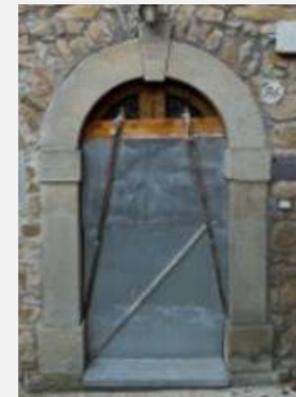
Figura 27 - Fg. 56 Part. 93 Portale

Alla particella 93 è distinto un altro edificio degno di attenzione per il portale con concio in chiave scolpito con le iniziali LP e l'anno 1901 (Figg. 27-28), gli imbotti squadrati delle finestre e la facciata a sassi faccia vista (Fig. 29).

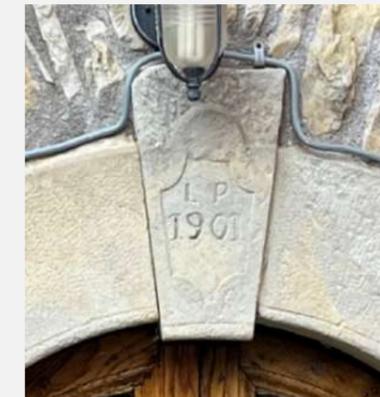
Figura 28 - Fg. 56 Part. 93 Concio in chiave scolpito datato 1901

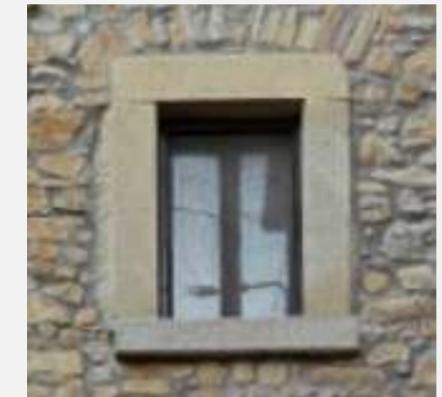
Figura 29 - Fg. 56 Part. 93 Imbotti in pietra squadrata

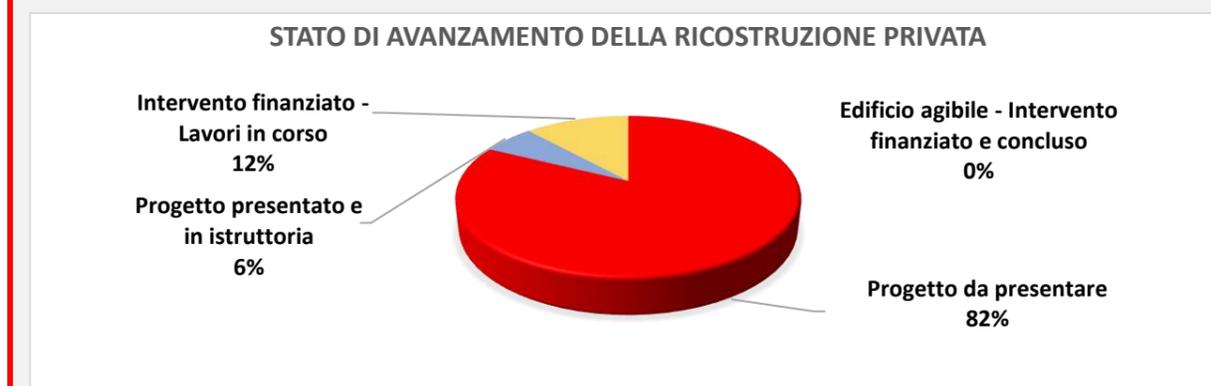
Grafico 1: Stato di avanzamento della ricostruzione privata – Colli

Su un totale di 17 possibili interventi previsti sull'edificio danneggiato dagli eventi sismici del 2016-2017 restano da presentare 14 progetti, ovvero l'82% del totale.

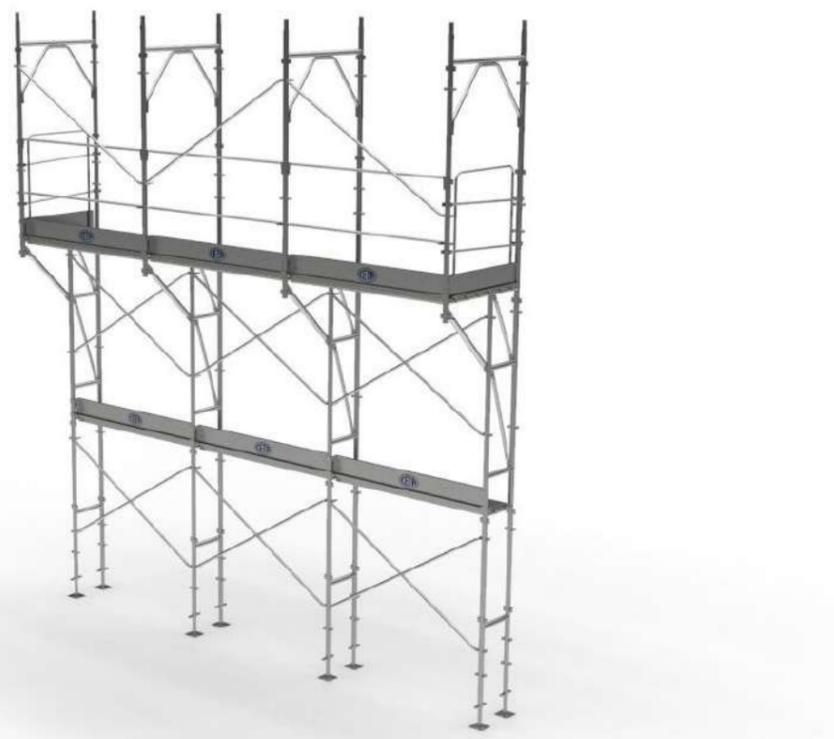
Per i cantieri siti in prossimità di tratti stradali definiti come “Da adeguare” è fatto obbligo di utilizzo di ponteggi a partenza ristretta. La profondità del ponteggio espressa come distacco del filo esterno dalla parete dell’edificio dovrà essere di massimo 50 centimetri fino ad un’altezza di 4,30 metri.

Figura 30 – Ponteggio a partenza ristretta

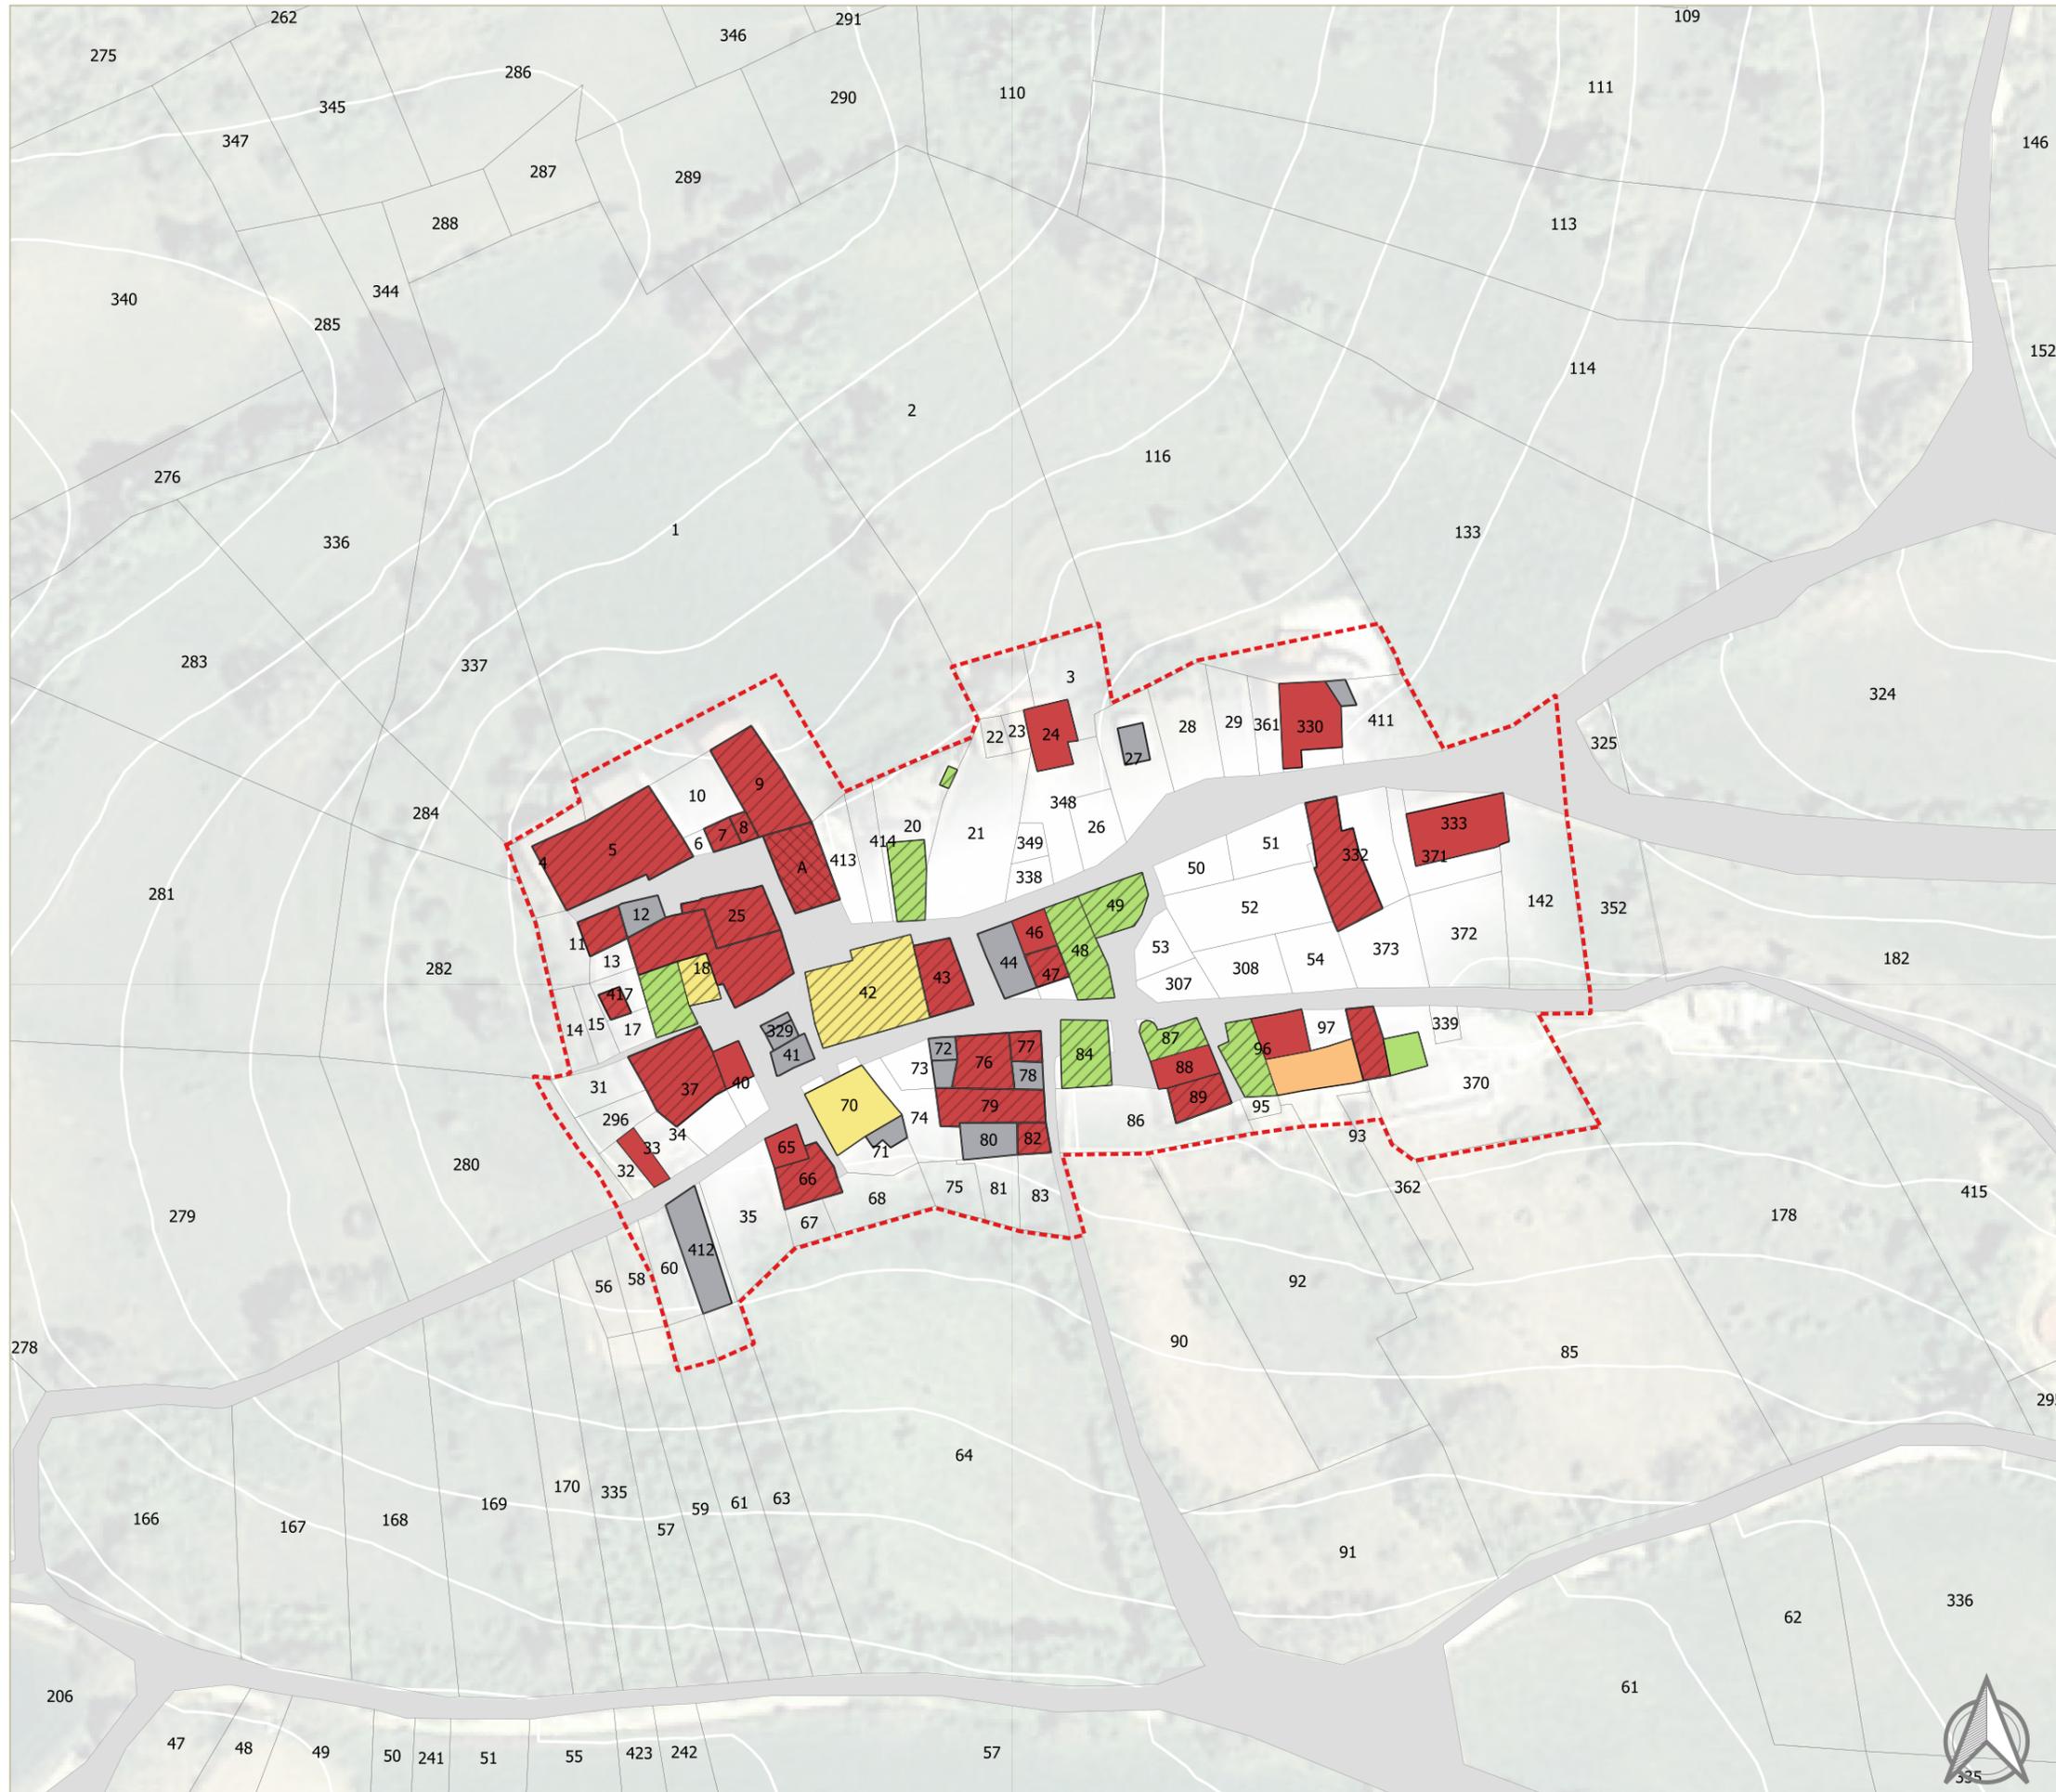
OGGETTO:  
 STATO DEL DANNO  
 DEGLI EDIFICI PUBBLICI E  
 PRIVATI

La ricognizione dei danni subiti dall'edificato a seguito degli eventi sismici è sintetizzata attraverso gli elaborati grafici EL.2.3.1 "Stato del danno degli edifici pubblici e privati" e EL.2.3.2. "Zone rosse, stato delle demolizioni e rimozioni macerie". Attraverso l'elaborato grafico EL.2.3.3 "Categorizzazione delle macerie secondo il MIBAC" è inoltre operata una classificazione sulla qualità delle macerie in termini culturali e paesaggistici.

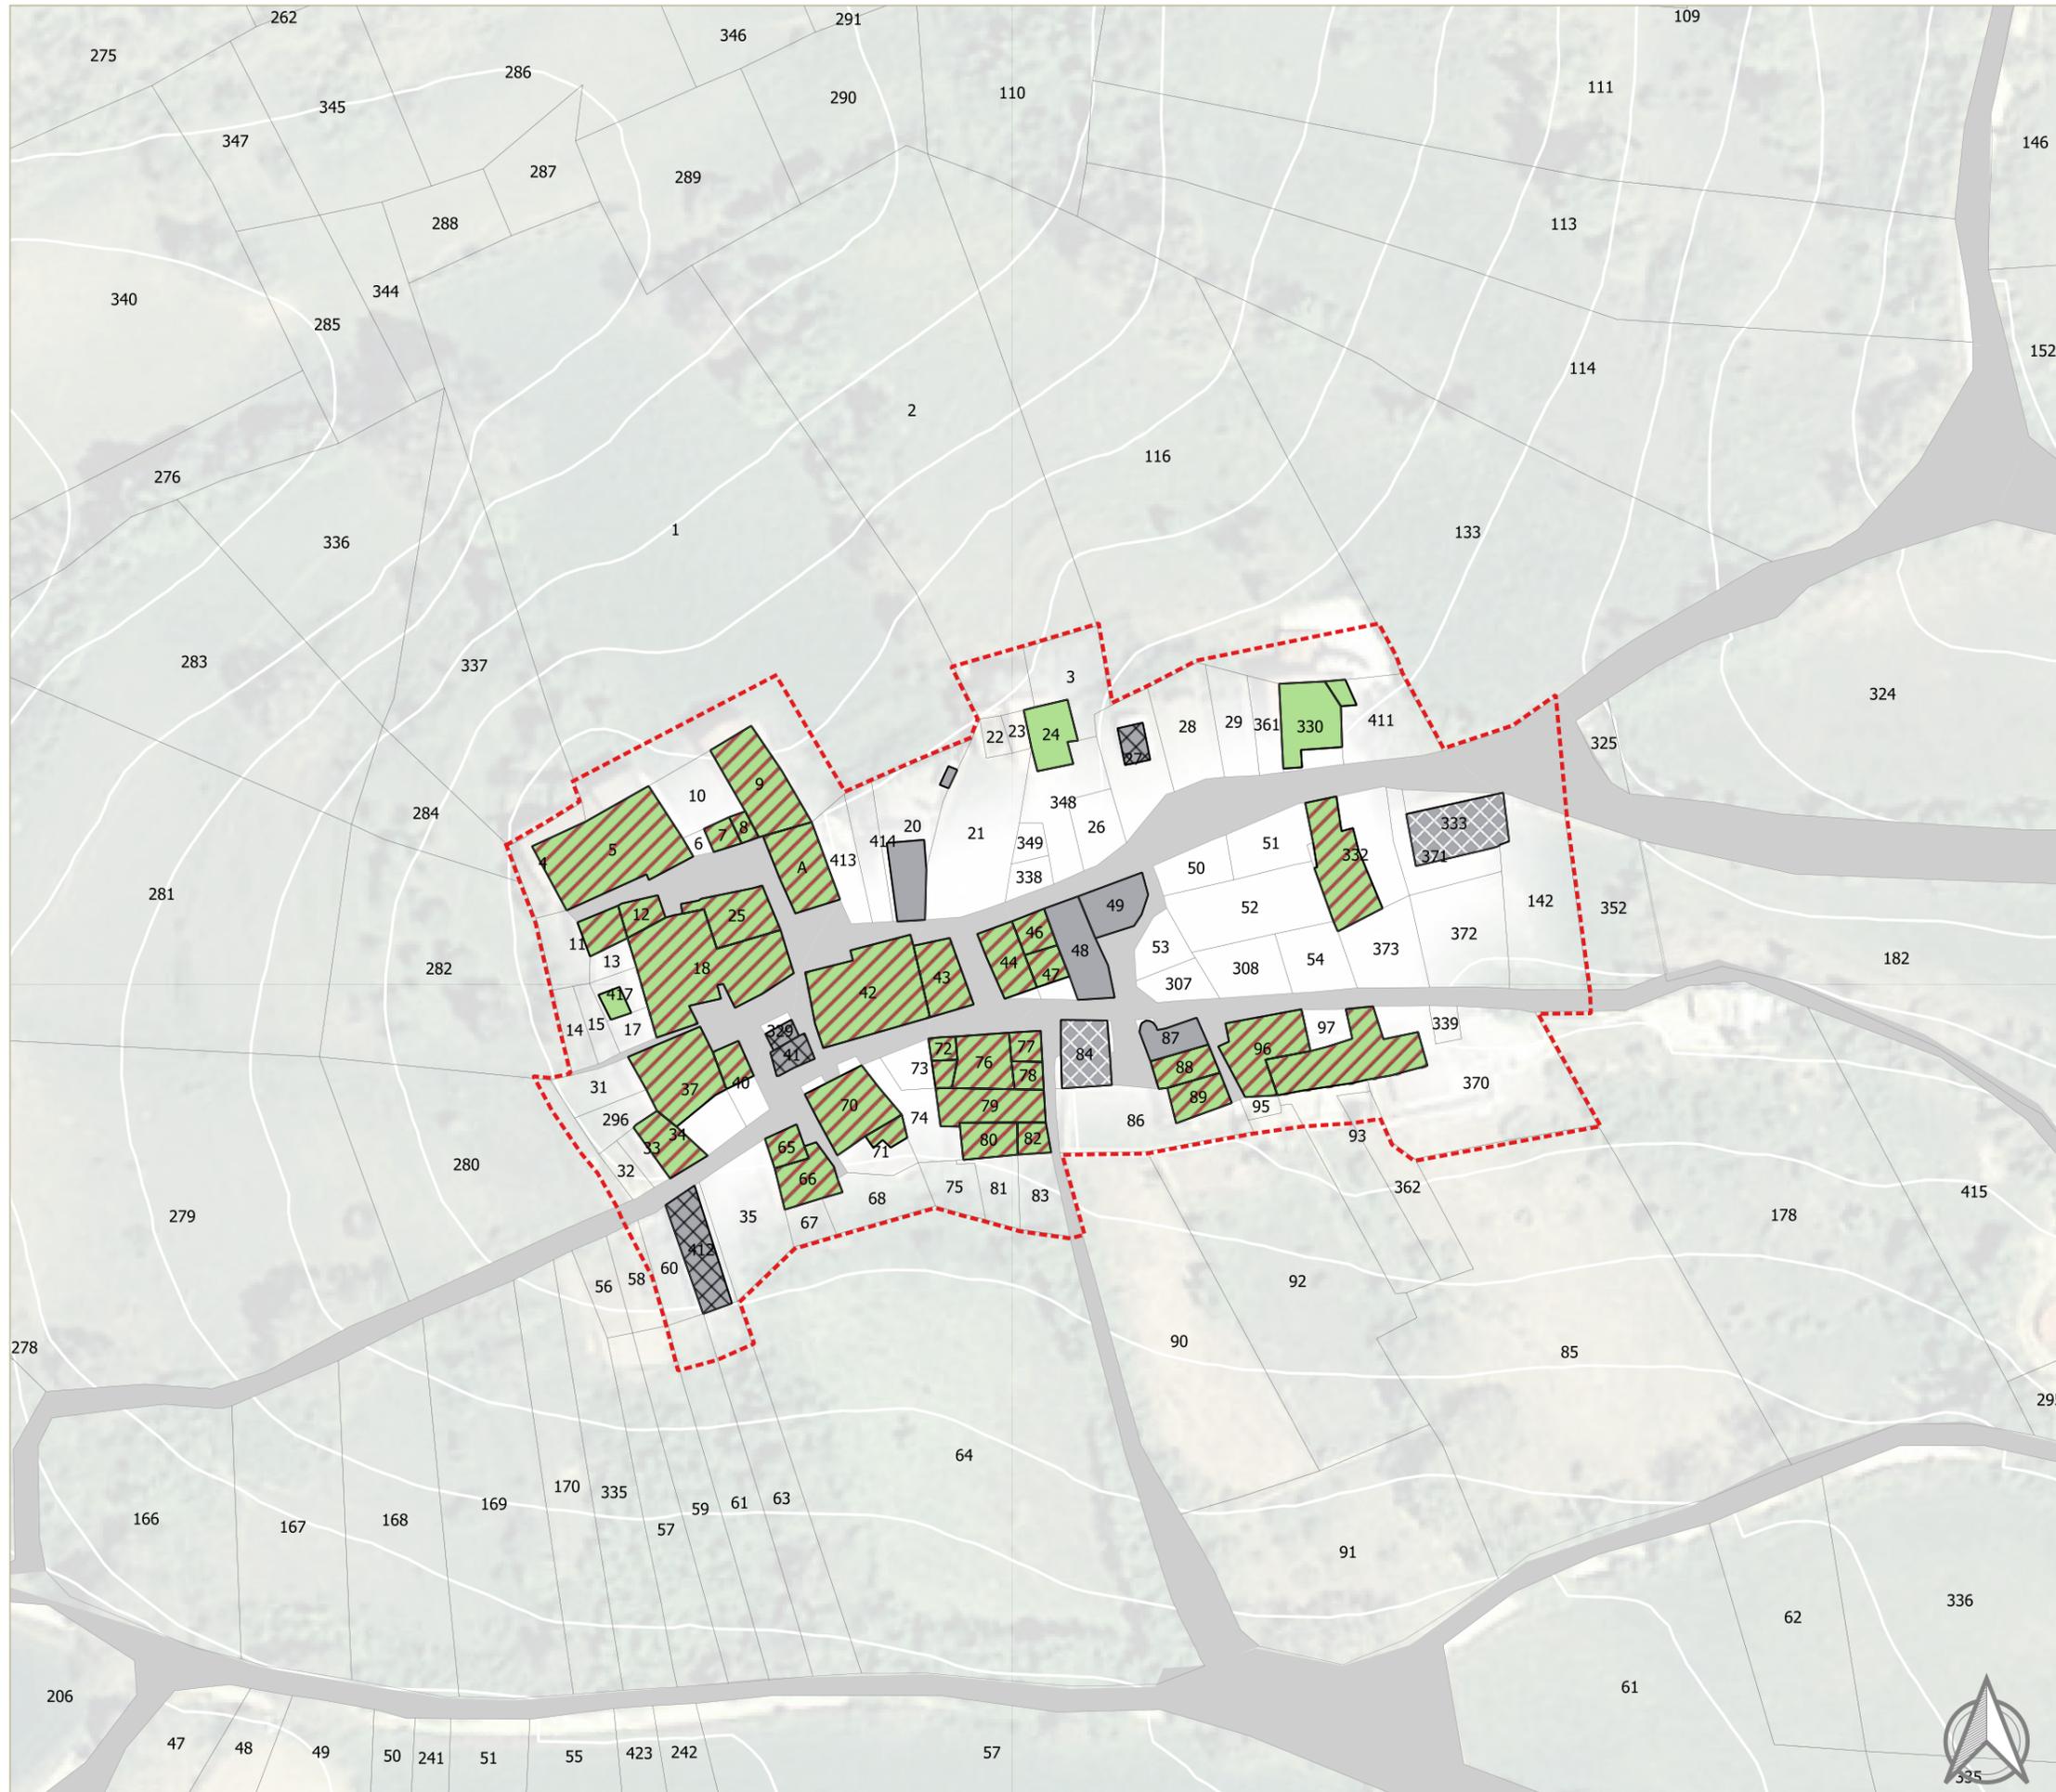
**OGGETTO:**  
 ATTUABILITÀ ED  
 INTERFERENZE TRA GLI  
 INTERVENTI DI  
 RICOSTRUZIONE E  
 RIPARAZIONE PRIVATI

Non interferente con altri cantieri

- *EL.4.0.1: Attuabilità e interferenze degli interventi di ricostruzione e riparazione privati*
- *EL.4.0.2: Cronoprogramma della ricostruzione privata*
- *EL.4.0.3: Cantierizzazione della ricostruzione privata*
