ai sensi dell'Ordinanza del Commissario Straordinario n. 107 del 22 agosto del 2020

AMBITO 4 - PICENTE / LAGO SCANDARELLO LE CONCHE

PARTE 1: RELAZIONE GENERALE DEL PSR

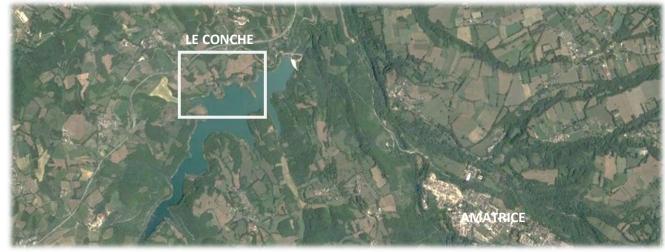
Figura 1: Inquadramento della frazione di Le Conche nel territorio comunale di Amatrice

La frazione di Le Conche, oggetto della presente relazione, è uno dei centri abitati ricompresi all'interno dell'Ambito 4 "Picente/Lago Scandarello" del Programma Straordinario di Ricostruzione del Comune di Amatrice. È sita a nord-ovest della cittadina di Amatrice alle coordinate geografiche Lat. 42.638602, Long. 13.260054, ad una quota media sul livello del mare di 871 m. Il centro abitato è costituito da circa 20 edifici, costruiti in prossimità di un promontorio sulla sponda occidentale del lago di Scandarello.

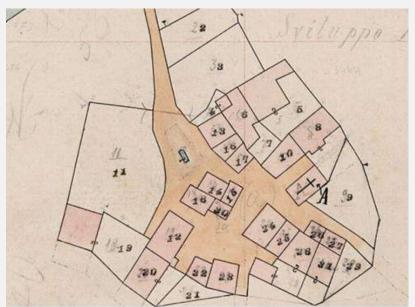
Figura 5 - Conche, Catasto d'impianto, Foglio 29, Anno 1910

La frazione di Conche è un piccolo villaggio situato su un promontorio lungo la sponda ovest del Lago Scandarello. La mappa catastale d'impianto (*Fig. 5*), redatta nell'anno 1910, mostra la consistenza della frazione così come si presentava oltre un secolo fa. Si riscontra un impianto del tutto simile a quello odierno, con pochi edifici raccolti intorno alla chiesa (*Fig. 6*).

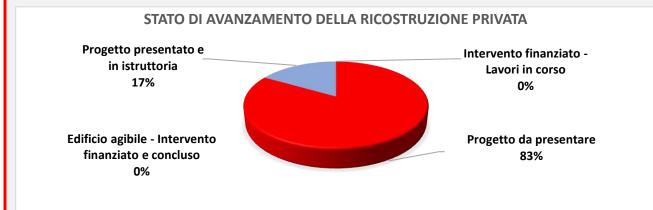
Grafico 1: Stato di avanzamento della ricostruzione privata – Le Conche

Su un totale di 6 possibili interventi previsti sull'edificato danneggiato dagli eventi sismici del 2016-2017 restano da presentare 5 progetti, ovvero l'83% del totale.

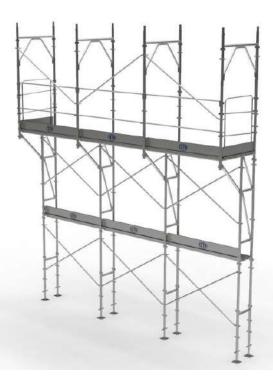
Figura 32 – Ponteggio a partenza ristretta

Per i cantieri siti in prossimità di tratti stradali definiti come "Da adeguare" è fatto obbligo di utilizzo di ponteggi a partenza ristretta. La profondità del ponteggio espressa come distacco del filo esterno dalla parete dell'edificio dovrà essere di massimo 50 centimetri fino ad un'altezza di 4,30 metri.

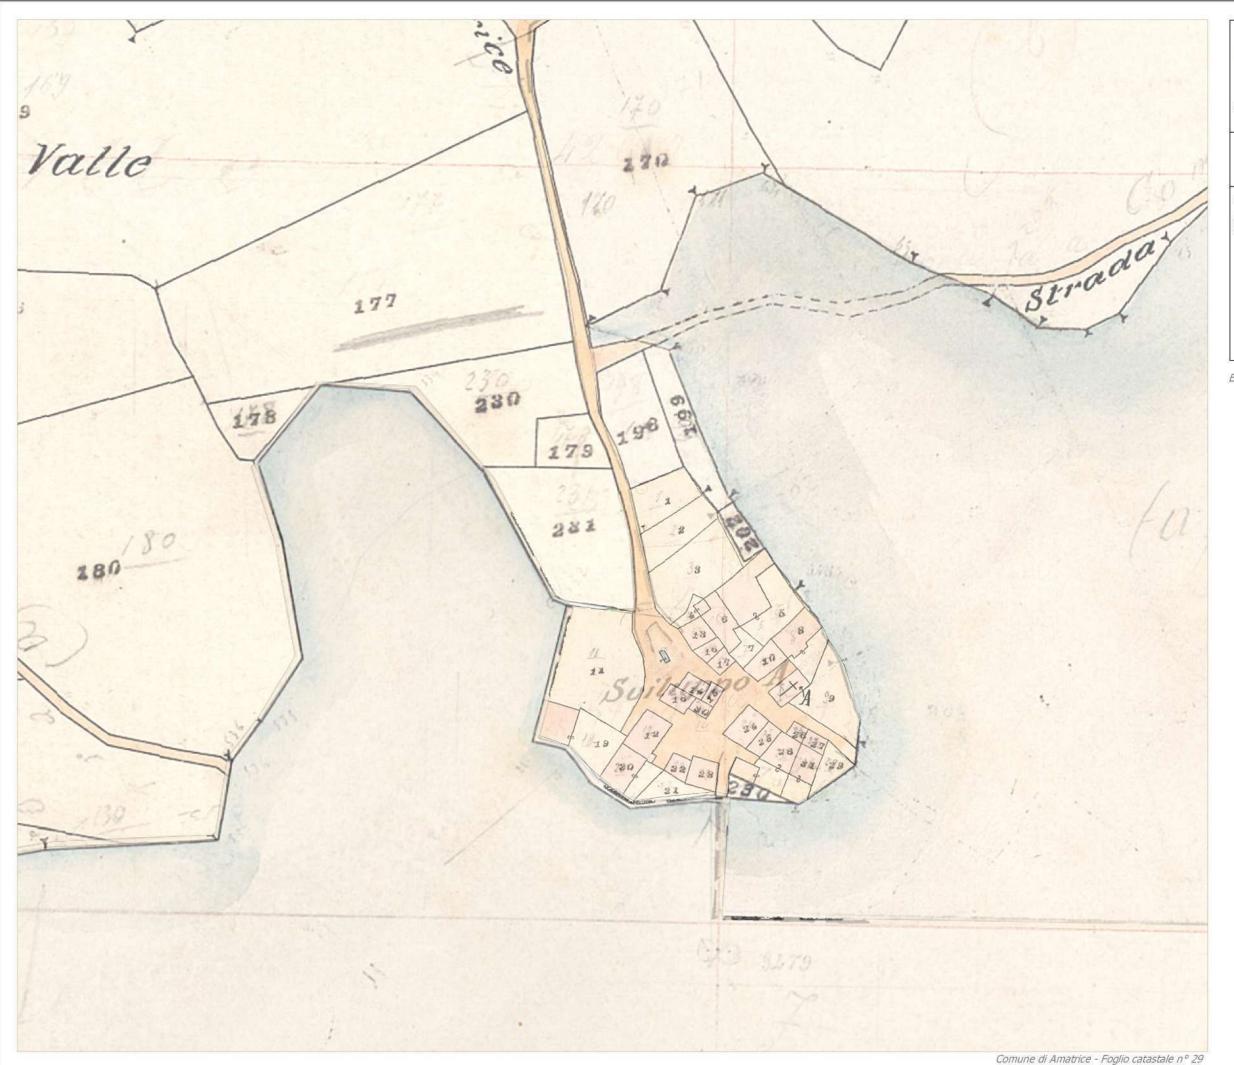
ESECUZIONE RILIEVO: ANNO 1910

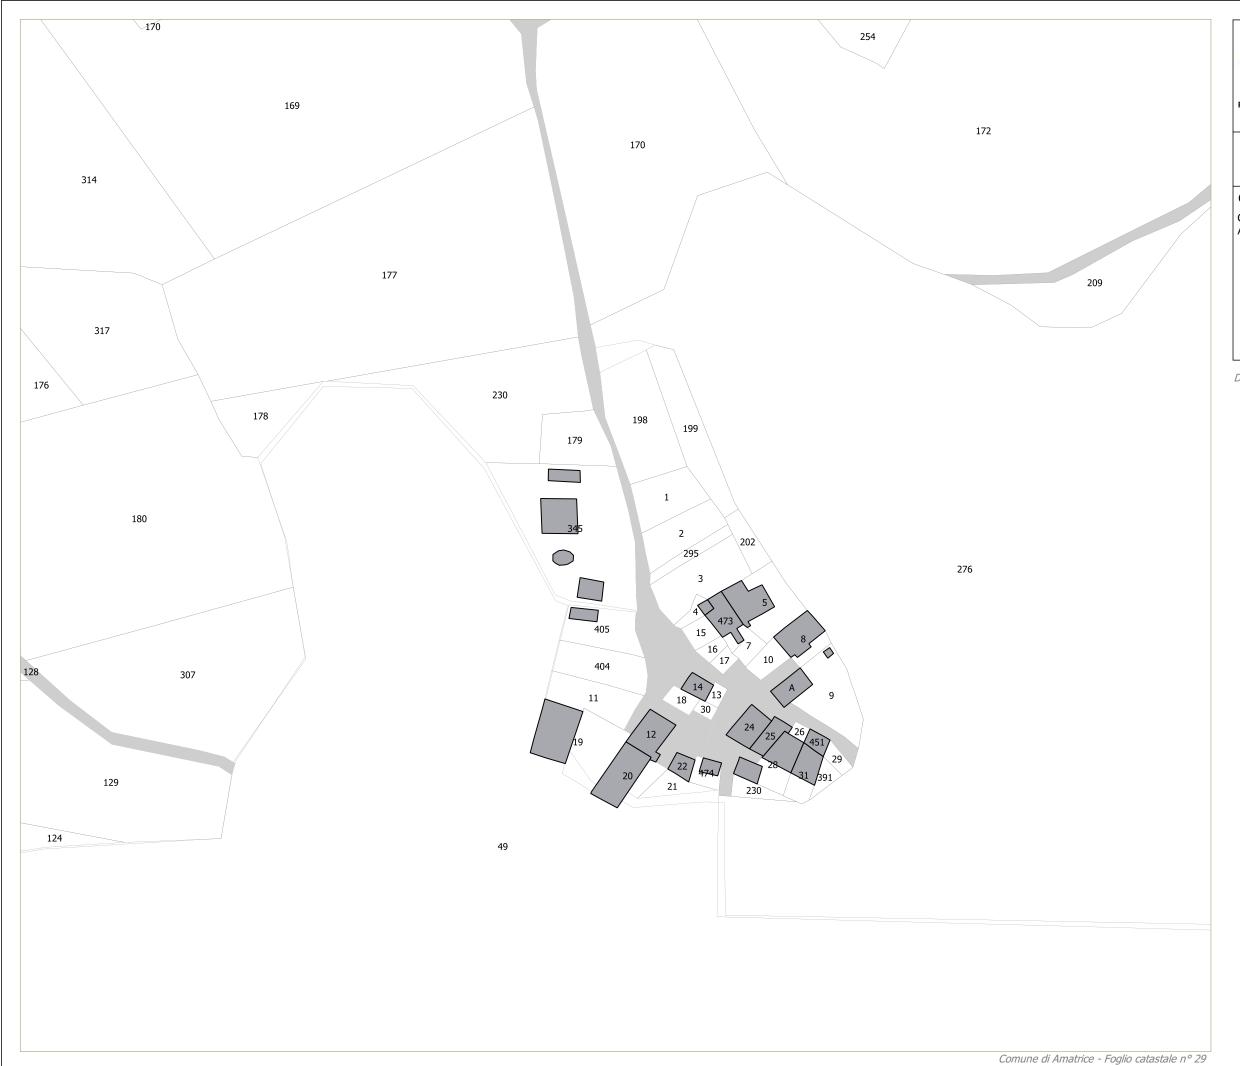
Comune di Amatrice - Foglio catastale nº 29

DATO: luglio 2021 - Agenzia delle Entrate

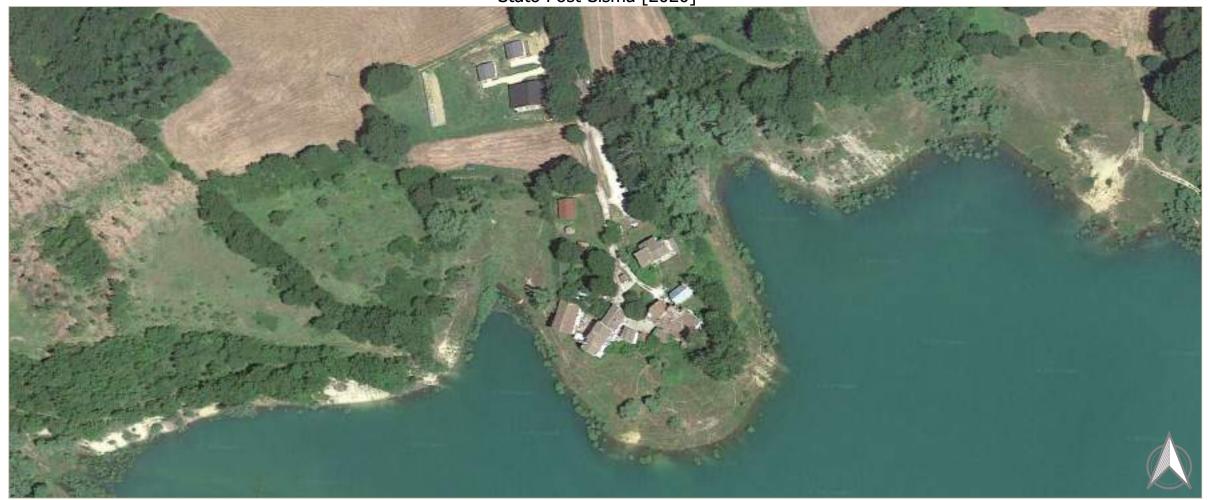
Stato Post-Sisma [2020]

FONTI: ANTE-SISMA: http://geoportale.regione.lazio.it/ geoserver_nsit/teridt/wms POST-SISMA: https://mt1.google.com/vt/ lyrs=s&x=%7Bx%7D&y=%7By%7D&z=%7Bz%7D

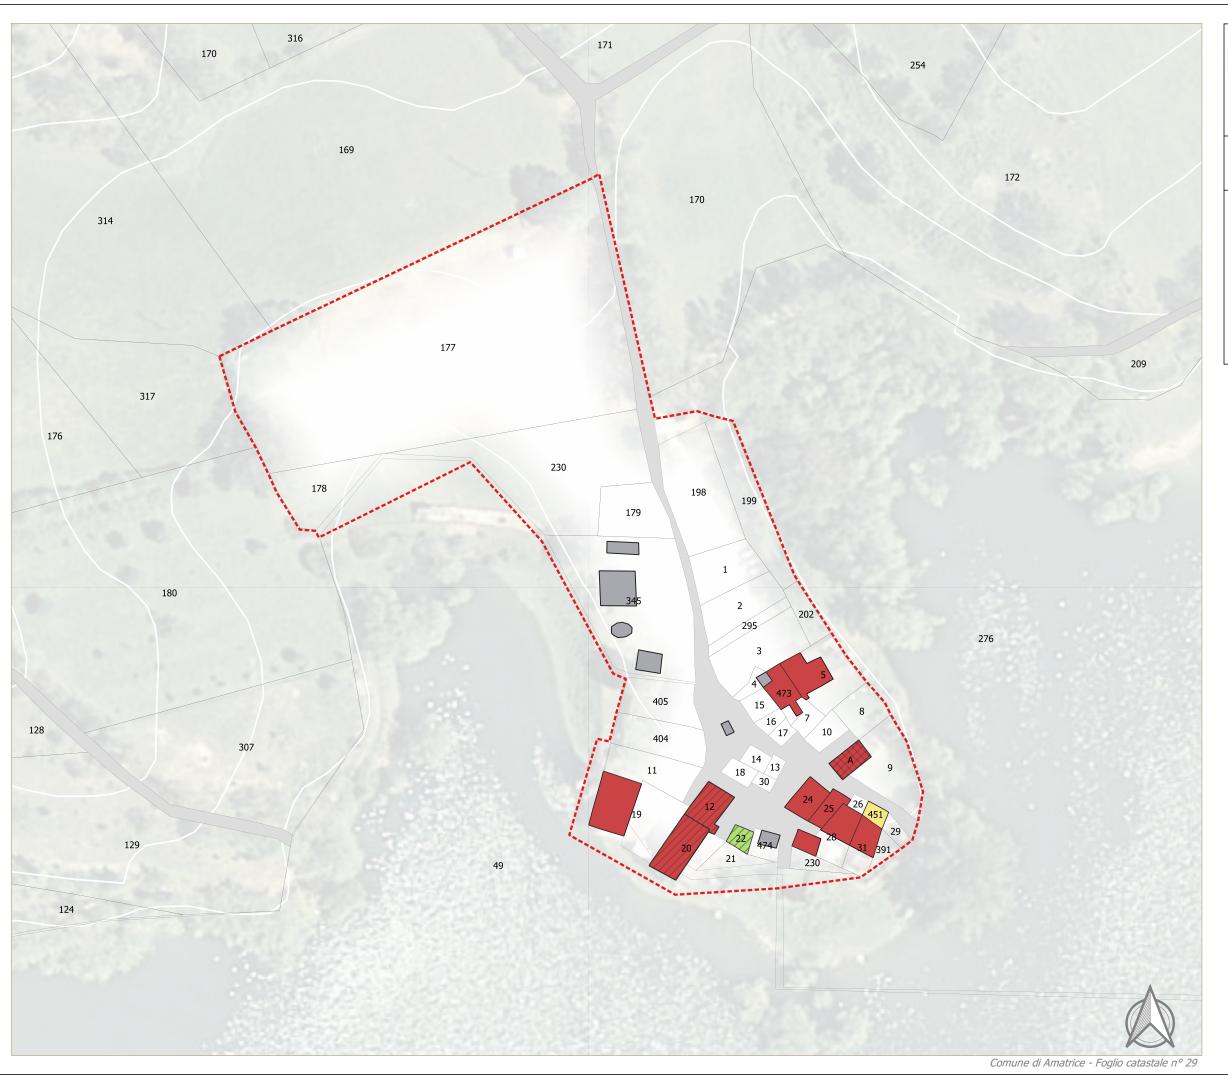
Perimetro di approfondimento del Programma Straordinario di Ricostruzione

STATO DEL DANNO BENI CULTURALI

Inagibile per cause esterne

Inagibile

La ricognizione dei danni subiti dall'edificato a seguito degli eventi sismici è sintetizzata attraverso gli elaborati grafici EL.2.3.1 "Stato del danno degli edifici pubblici e privati" e EL.2.3.2. "Zone rosse, stato delle demolizioni e rimozioni macerie". Attraverso l'elaborato grafico EL.2.3.3 "Categorizzazione delle macerie secondo il MIBAC" è inoltre operata una classificazione sulla qualità delle macerie in termini culturali e paesaggistici.

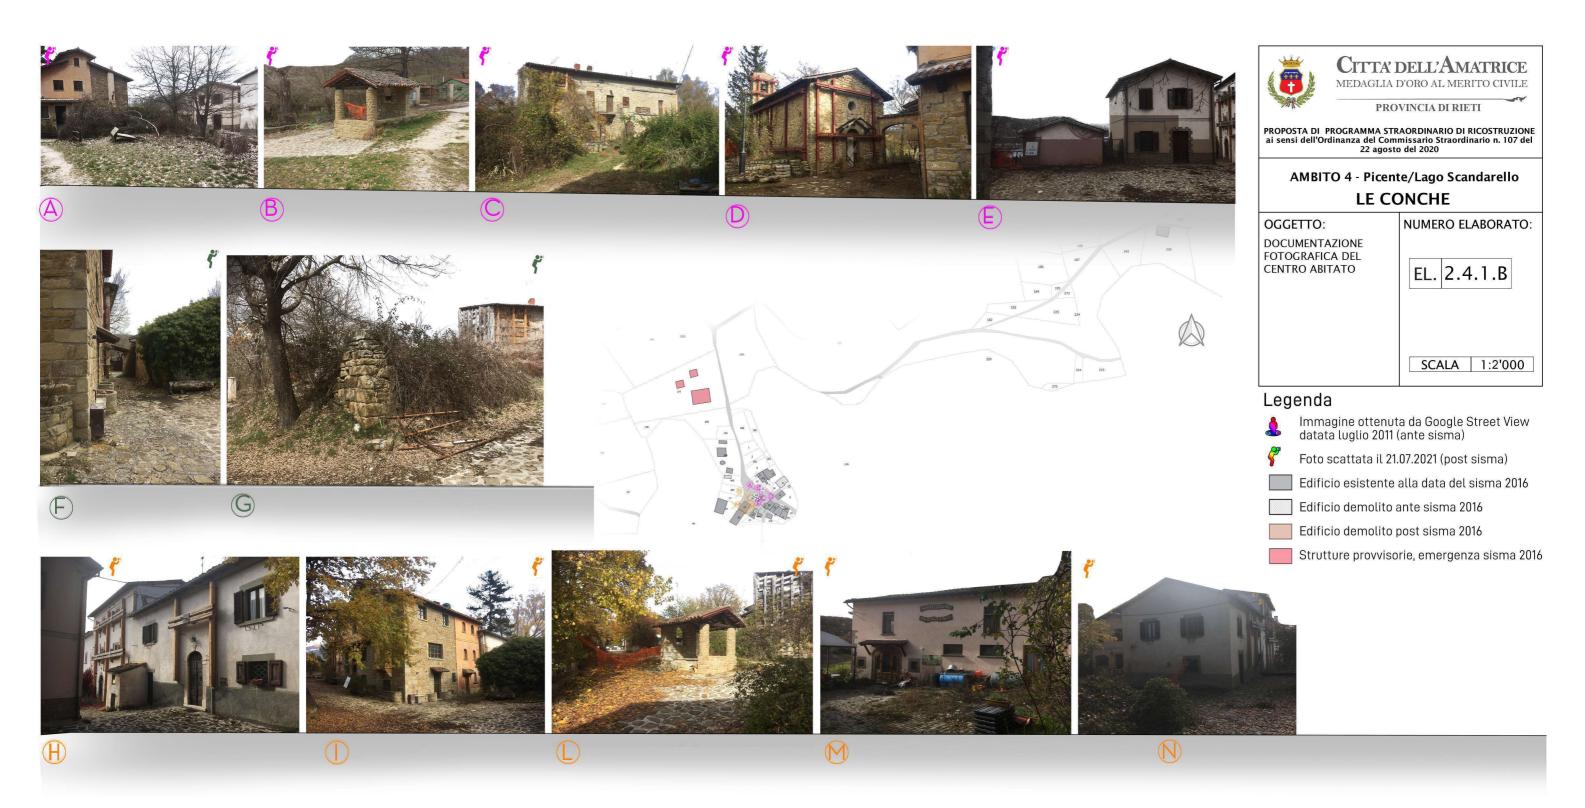
- FG 51 PART. 20- Prospetto Sud-Est: Portale ad arco a tutto sesto con blocchi alla base, conci modanati alle imposte e concio con iscrizione in chiave
- 6 FG 51 PART. 20- Finestra con cornice in blocchi di pietra e soglia scanalata
- 7 FG 51 PART. 24- Prospetto Nord-Ovest: Edicola chiusa su mensole con stemma
- FG 51 PART. A- Prospetto Sud-Ovest: Portale ad arco a tutto sesto con blocchi alla base, conci modanati alle imposte e concio con decorazione in chiave
