PROPOSTA DI PROGRAMMA STRAORDINARIO DI RICOSTRUZIONE
 ai sensi dell'Ordinanza del Commissario Straordinario n. 107 del 22 agosto del 2020

AMBITO 4 – PICENTE / LAGO SCANDARELLO
CORNELLE DI SOPRA

**PARTE 1: RELAZIONE GENERALE DEL PSR****INDICE**

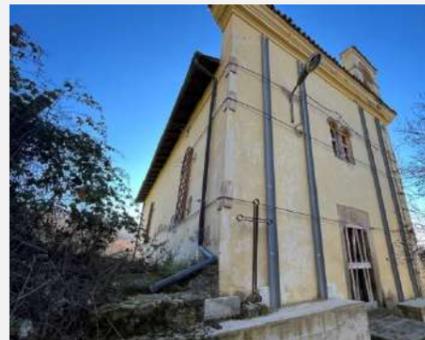
Figura 2 - Fg. 124 Part. A
Chiesa di San Lorenzo

Il villaggio della frazione di Cornelle di Sopra deve essersi sviluppato intorno all'edificio di culto, distinto al Foglio 124 particella A (Fig. 2), tutelato *ope legis* ai sensi del Codice dei Beni Culturali e del Paesaggio (D.Lgs. 42/2004), di cui si segnalano alcuni elementi particolarmente interessanti come l'architrave d'ingresso (Fig. 3), scolpito, le due mensole (Fig. 4), alcune pietre pertinenti alla struttura trilitica graffite con simboli cristiani (Fig. 5) e la colonnina della bifora in facciata, che presenta motivi vegetali scolpiti (Fig. 6).

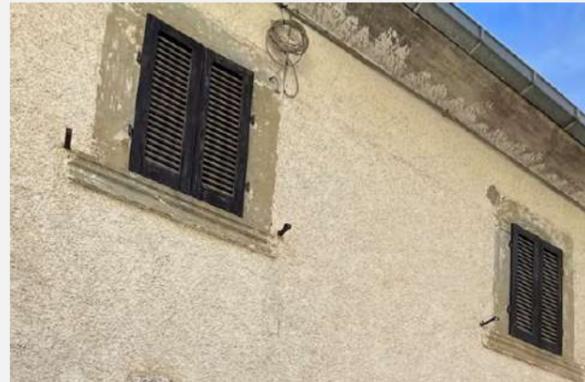
Figura 14 - Fg. 124 Part. 31 Imbotti e soglie

Gran parte degli edifici della frazione sono stati ristrutturati di recente, tuttavia alcuni conservano gli elementi costruttivi tradizionali del territorio, come quello distinto alla particella 31 (Fig. 7) che possiede un portale con conci di spalla scolpiti (Fig. 8), un secondo che reca scolpita la data 1816 e il monogramma di Cristo sul concio in chiave e decori scolpiti a motivi vegetali e geometrici (Figg. 9-12). Inoltre sul prospetto est dell'edificio si osserva una finestra tamponata con imbotti e mensola scanalata, sovrastata da un balconcino (Fig. 13); si rilevano infine gli imbotti in pietra arenaria originali e le soglie scolpite delle finestre (Fig. 14).

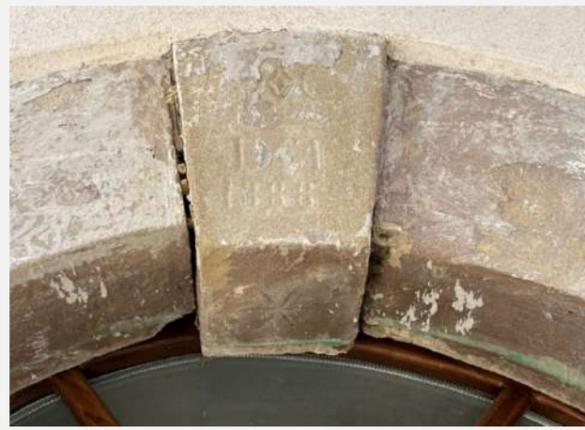
Figura 16 - Fg. 124 Part. 32 Concio in chiave scolpito con monogramma di Maria e datato 1888

L'edificio distinto alla particella 32 conserva un portale scolpito datato 1888 (Figg. 15-16) e un portale sul prospetto ovest scolpito con il monogramma di Maria e la data 1862 (Figg. 17-19).

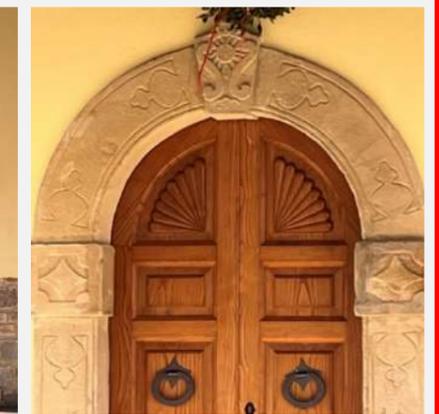
Figura 22 - Fg. 124 Part. 441 Elementi decorativi del portale e concio in chiave scolpito con monogramma di Cristo

Infine si rileva la presenza di un portale scolpito con il monogramma di Cristo IHS e elementi floreali e geometrici sull'edificio distinto alla particella 441 (Figg. 20-22).

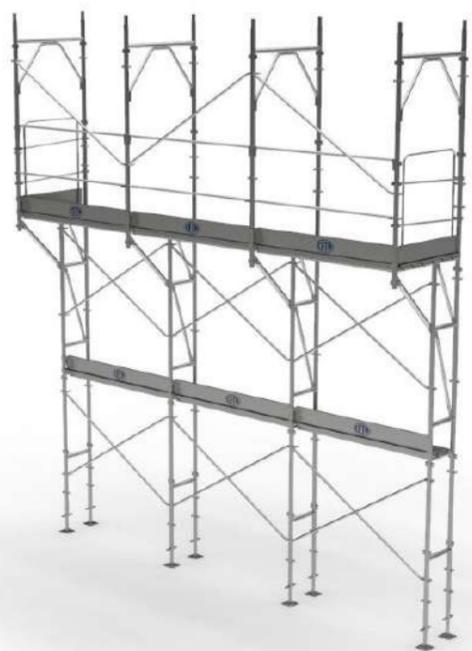
Figura 23 – Ponteggio a partenza ristretta

Per i cantieri siti in prossimità di tratti stradali definiti come “Da adeguare” è fatto obbligo di utilizzo di ponteggi a partenza ristretta. La profondità del ponteggio espressa come distacco del filo esterno dalla parete dell’edificio dovrà essere di massimo 50 centimetri fino ad un’altezza di 4,30 metri.

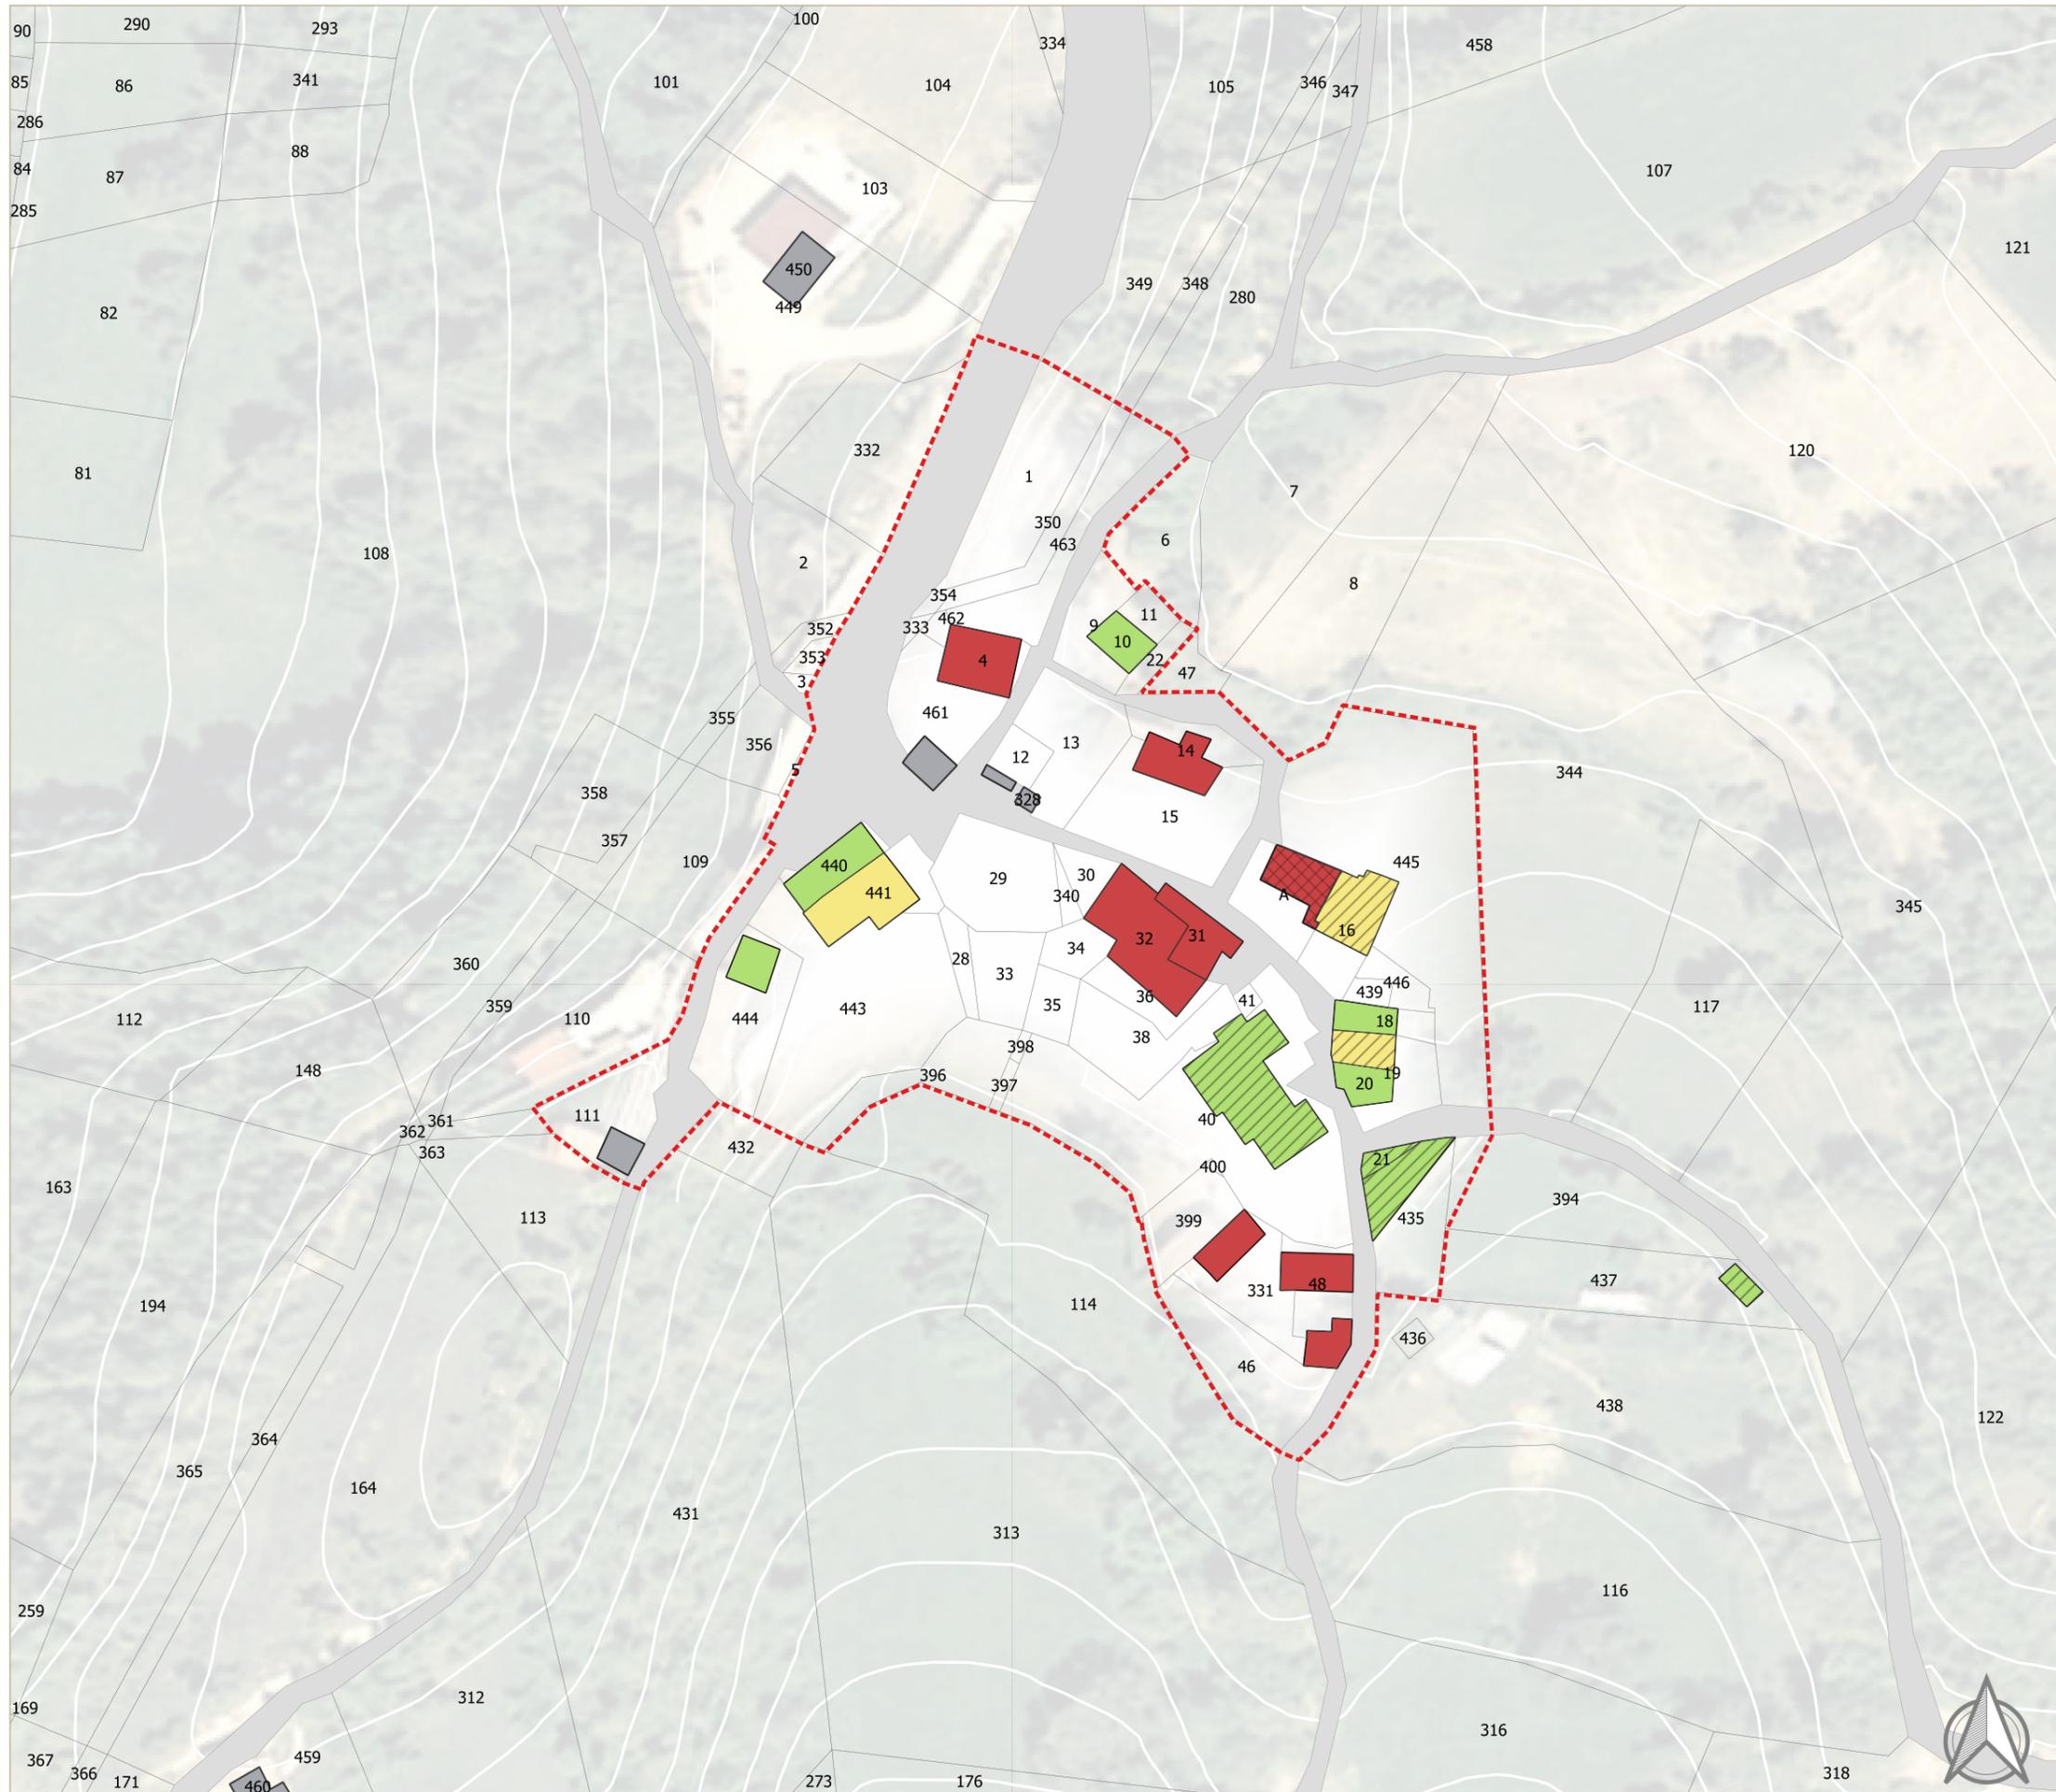
OGGETTO:
 STATO DEL DANNO
 DEGLI EDIFICI PUBBLICI E
 PRIVATI

La ricognizione dei danni subiti dall'edificato a seguito degli eventi sismici è sintetizzata attraverso gli elaborati grafici EL.2.3.1 "Stato del danno degli edifici pubblici e privati" e EL.2.3.2. "Zone rosse, stato delle demolizioni e rimozioni macerie". Attraverso l'elaborato grafico EL.2.3.3 "Categorizzazione delle macerie secondo il MIBAC" è inoltre operata una classificazione sulla qualità delle macerie in termini culturali e paesaggistici.

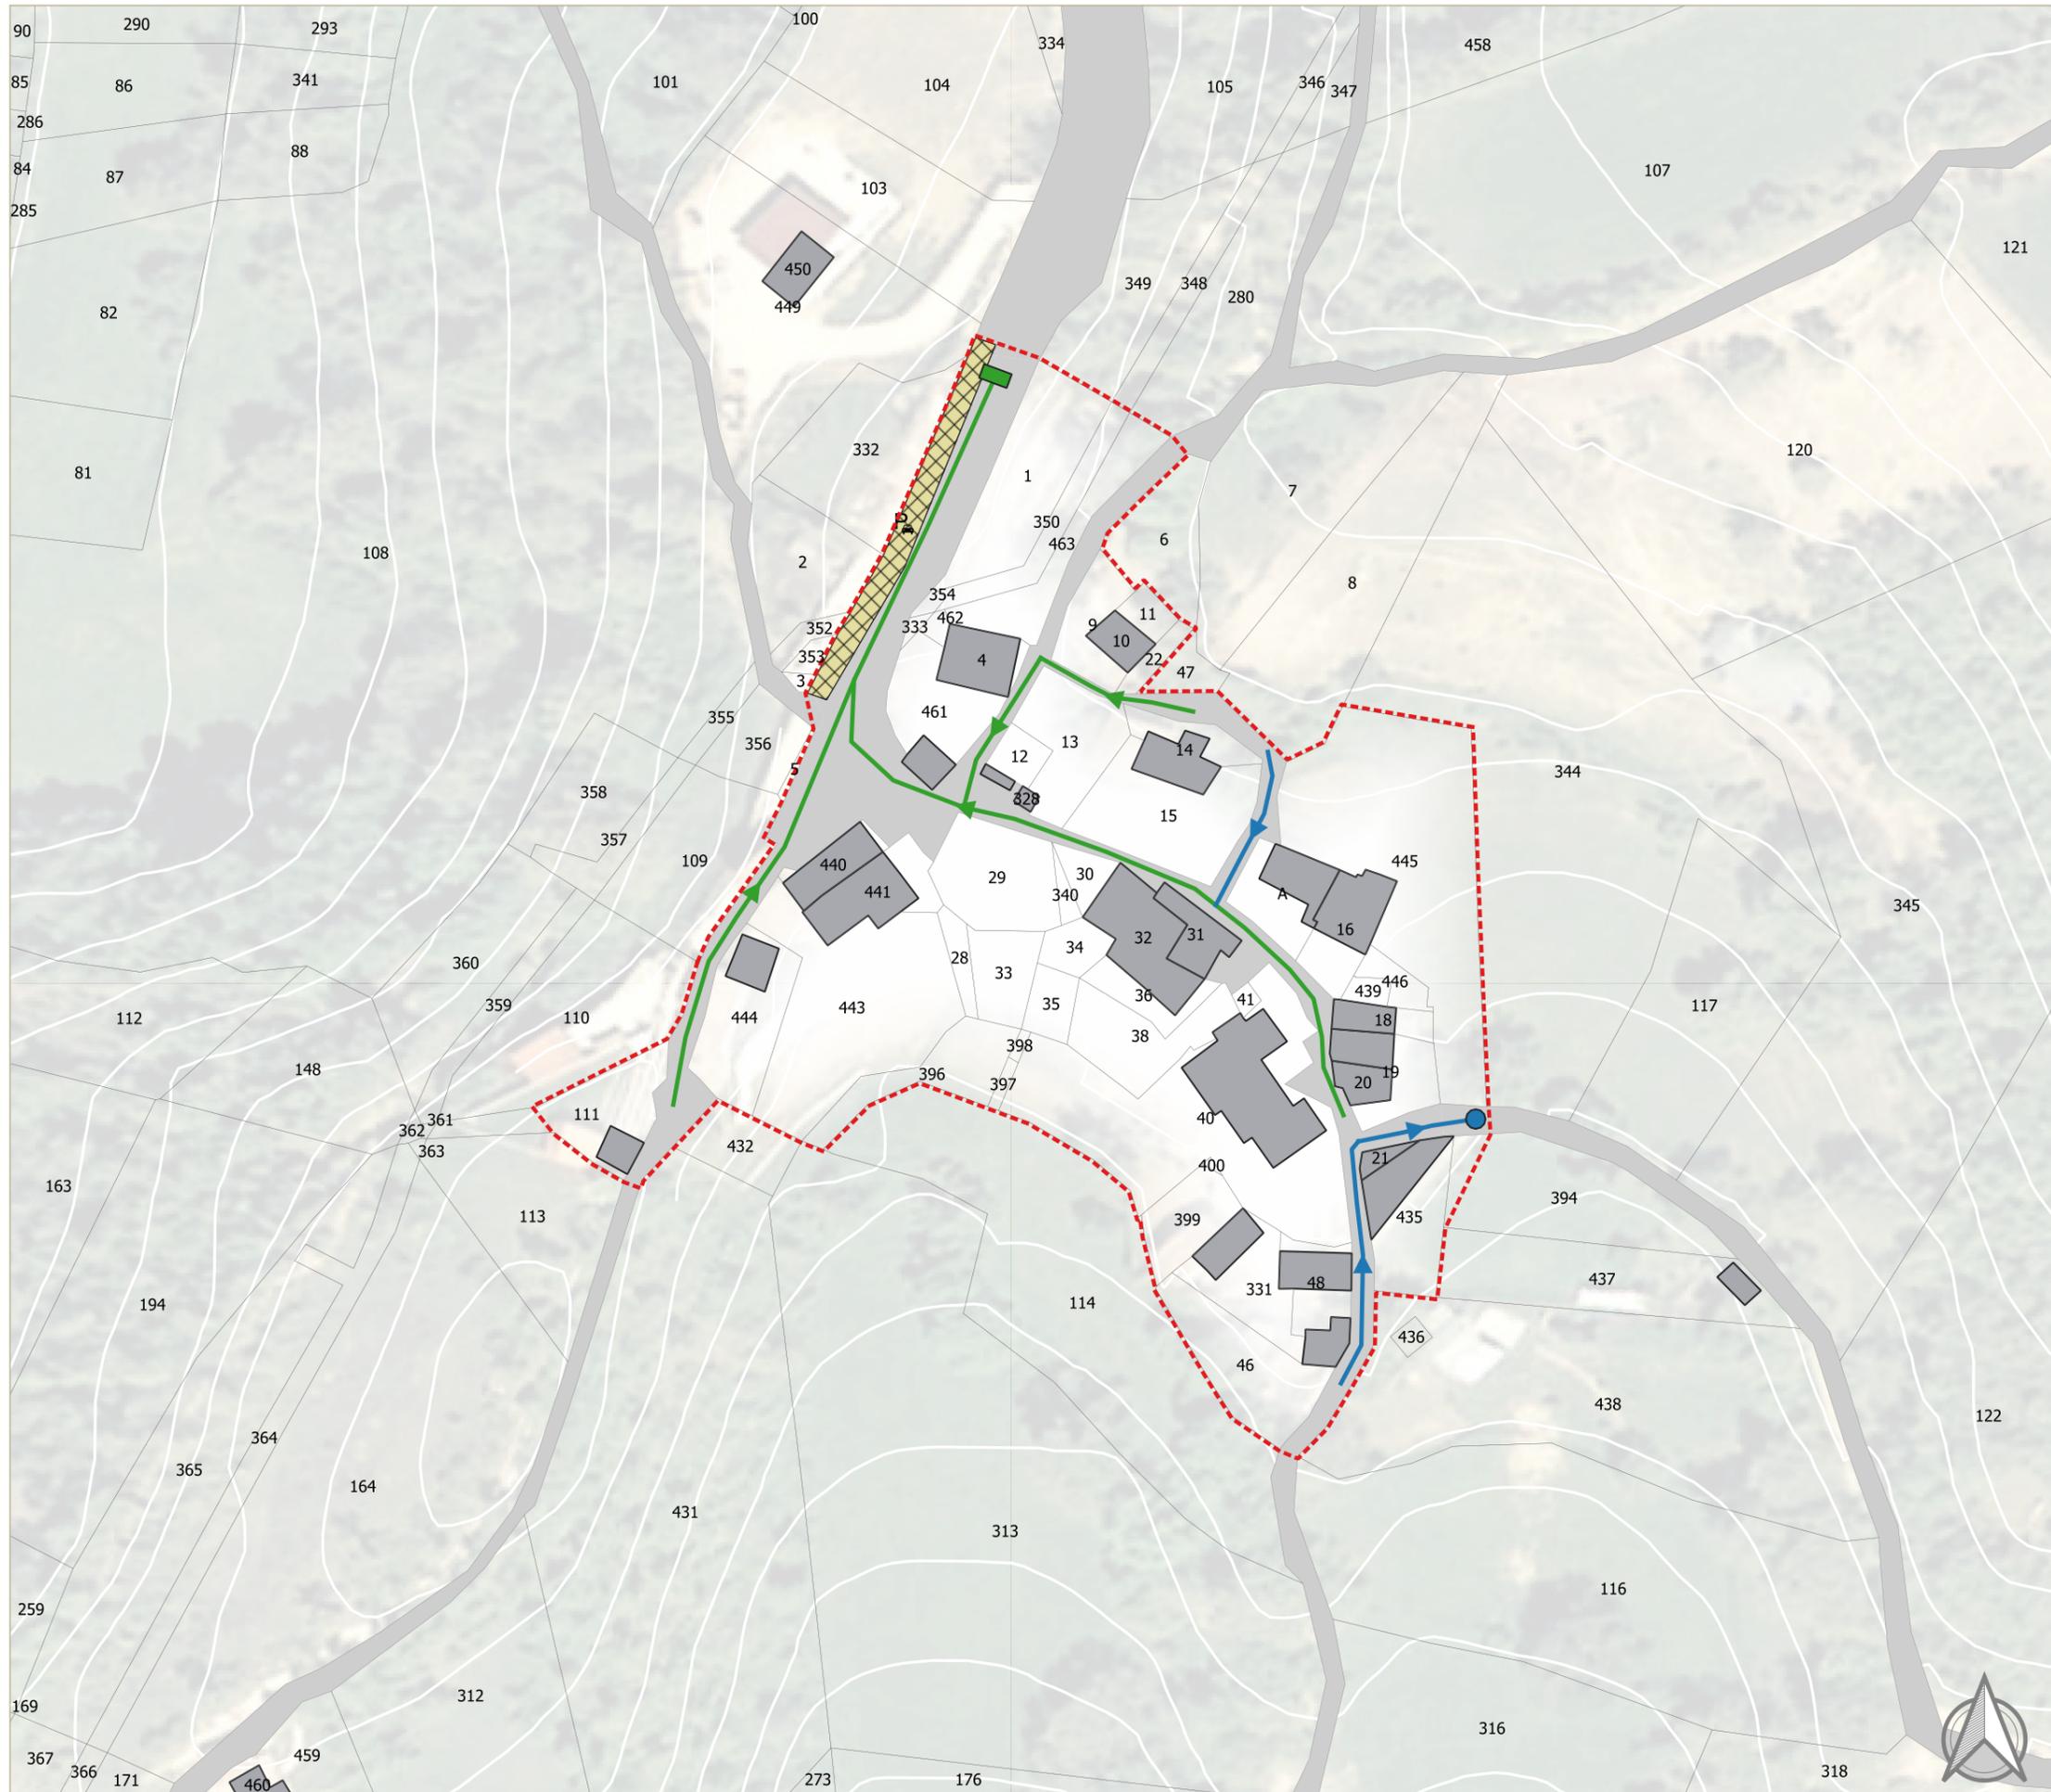
OGGETTO:
 VIABILITA', SICUREZZA E
 PROPOSTE DI
 MIGLIORAMENTO DEGLI
 SPAZI PUBBLICI DEL
 CENTRO ABITATO

Attraverso l’elaborato grafico EL.3.0.1 viene ipotizzato il sistema delle vie di fuga, sono poi individuati i luoghi sicuri ed i punti di raccolta necessari alla salvaguardia della vita umana nel caso di un evento calamitoso come il terremoto. Le vie di fuga sono distinte in principali, secondarie e da adeguare. Quelle da adeguare corrispondono ai tratti viari per i quali nel medesimo elaborato è previsto l’ampliamento. Parallelamente sono individuati i tratti viari e gli spazi pubblici esistenti, quelli da adeguare o da realizzare al fine di aumentare la fruibilità e le funzionalità dell’insediamento, oltre che la sua sicurezza.
