PROPOSTA DI PROGRAMMA STRAORDINARIO DI RICOSTRUZIONE
ai sensi dell'Ordinanza del Commissario Straordinario n. 107 del 22 agosto del 2020

AMBITO 4 – PICENTE / LAGO SCANDARELLO
ROCCAPASSA

**PARTE 1: RELAZIONE GENERALE DEL PSR****INDICE**

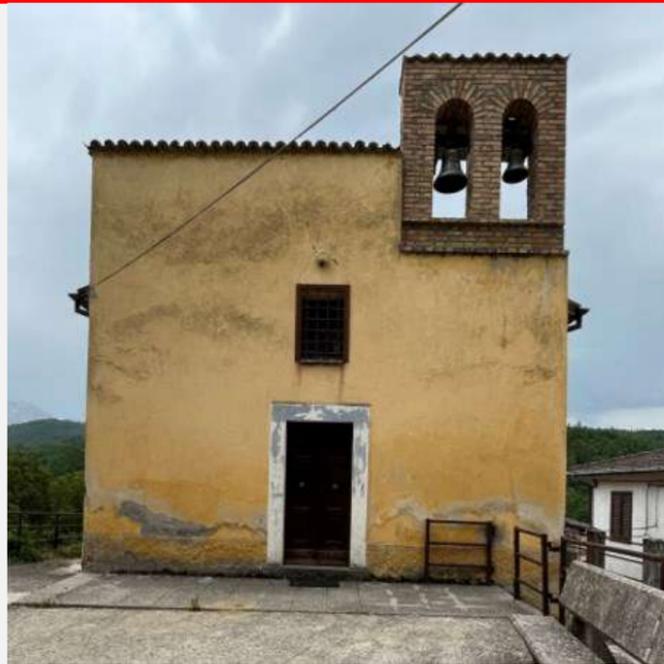
L'insediamento di Roccapassa, che oggi possiamo osservare, si è in origine, probabilmente dopo il terremoto del 1639, sviluppato intorno alla chiesa del villaggio. La chiesa, dedicata a Santa Maria della Presentazione, ha origini ottocentesche ma di Roccapassa si hanno notizie sin dal VI secolo. La facciata (Fig. 7) è semplice e mostra un portale trilitico e un campanile in mattoni di laterizio, a vela, con due campane parallele in facciata.

Fig. 7 - Fig. 120 Part. A - Chiesa di Santa Maria della Presentazione, facciata

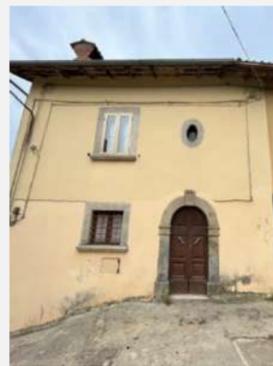
Fig. 8 - Fig. 120 Part. 29
Prospetto principale

Nelle immediate vicinanze la chiesa, troviamo l'edificio distinto alla particella 29 (Fig. 8), degno di nota per il portale in pietra arenaria, datato 1891, con scolpito sul concio in chiave il monogramma di Maria. Caratteristica è la finestra ad occhio al di sopra del portale.

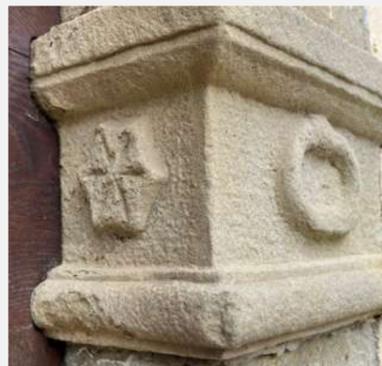
Fig. 11 - Fig. 120 Part. 29
Conci di spalla scolpiti

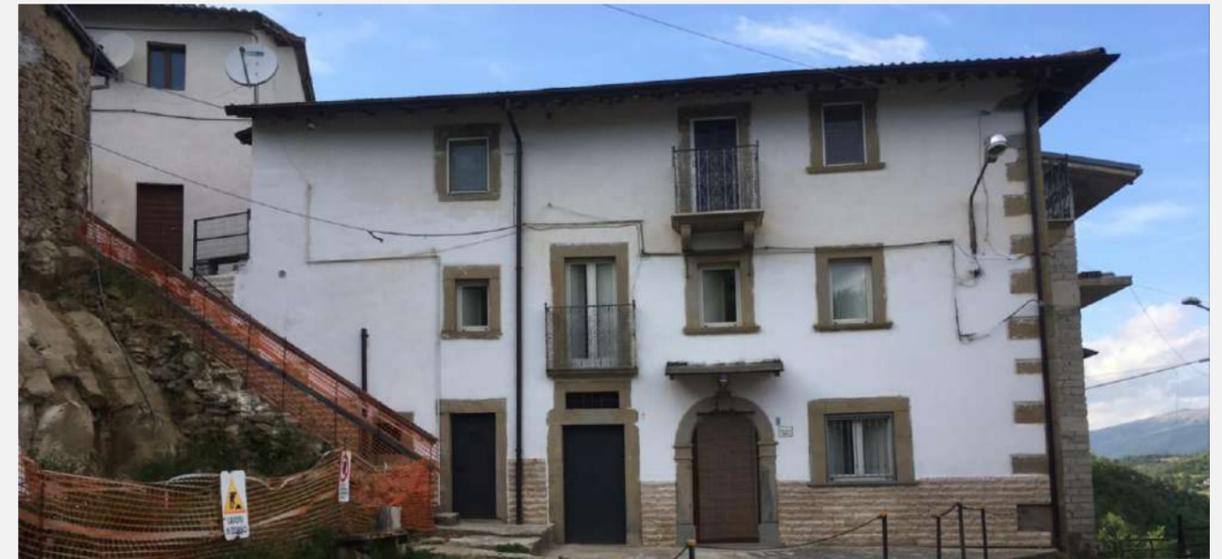
All'inizio della scalinata che porta alla chiesa troviamo l'edificio distinto alla particella 25 (Fig. 12), agibile dopo gli eventi sismici del 2016-2017, un simbolo in termini storico identitari per gli elementi costruttivi che lo compongono. Si rileva il quasi completo mantenimento degli imbotti in pietra arenaria originali, tre portali, di cui due trilitici, uno con luce superiore, e un ulteriore

ad arco a tutto sesto, con scolpiti nel concio in chiave motivi vegetali e animali. Troviamo inoltre tre balconcini, anch'essi inalterati, caratterizzati dalla presenza di mensole sagomate a sorreggere il lastrone di pietra arenaria posto superiormente. Su un architrave di una delle finestre è individuabile l'anno 1891.

Fig. 12 - Fig. 120 Part. 25, Prospetto principale

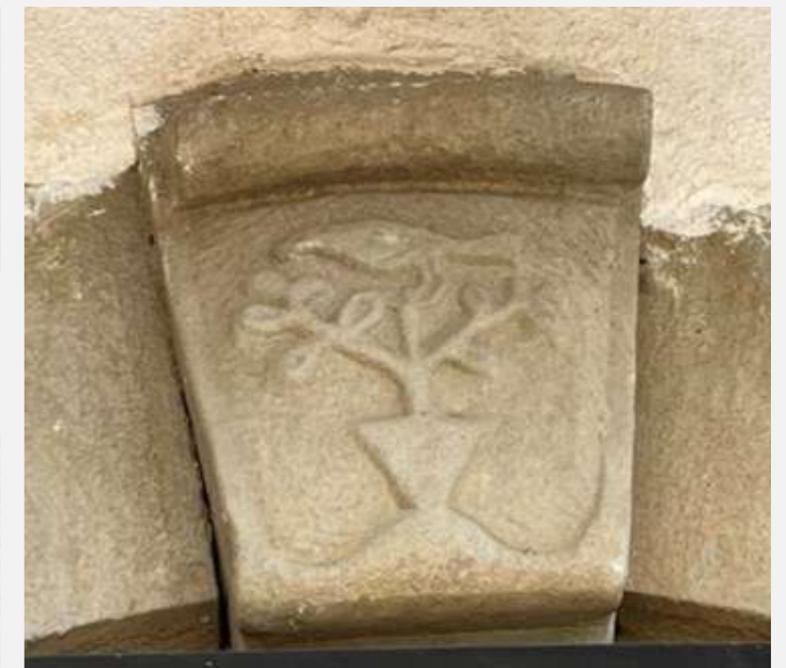
Fig. 14 - Fig. 120 Part. 25
Concio in chiave scolpito a motivi animali e vegetali

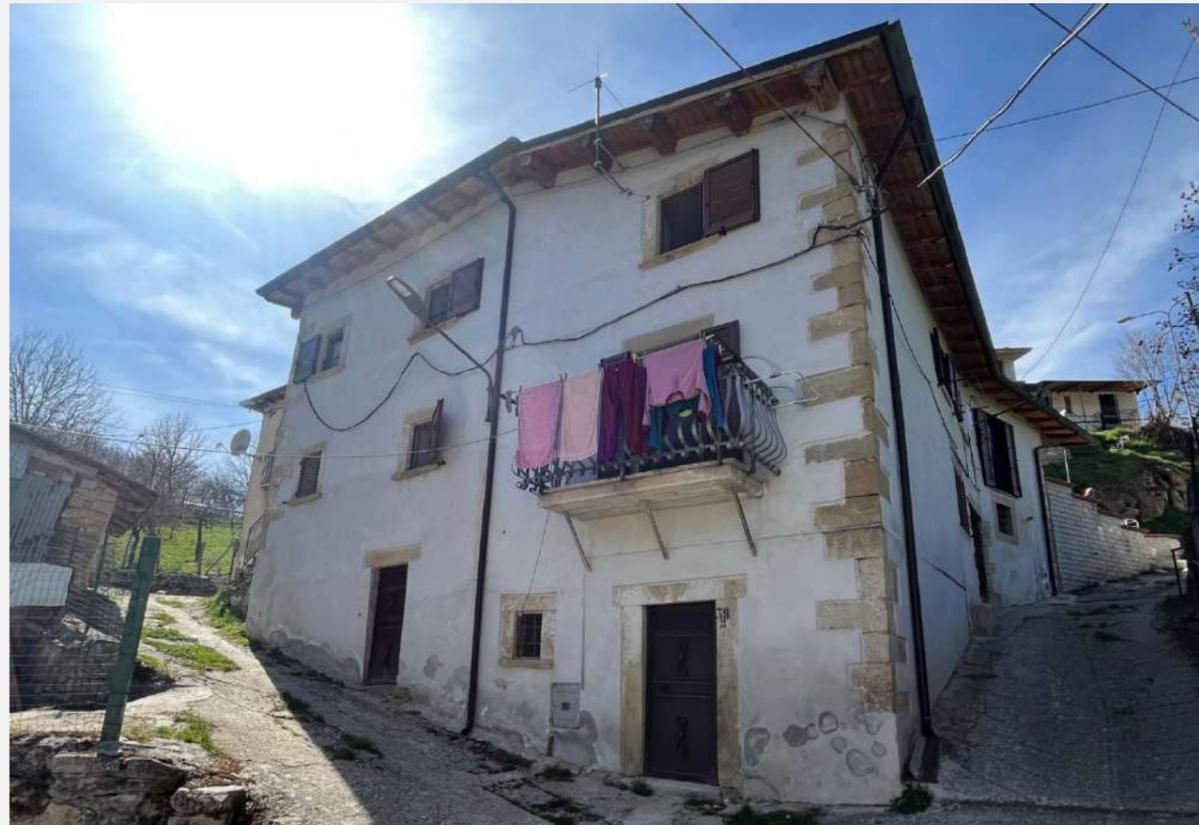
Un altro edificio di particolare interesse è quello distinto alla particella 46 (Fig. 15), anch'esso agibile a seguito degli eventi sismici del 2016-2017 e caratterizzato dal completo mantenimento di elementi lapidei originali risalenti al 1800. Scolpita su uno degli architravi dei portali di ingresso, oltre alle iniziali MGF del proprietario e ad un sole, vi è la data 1863 (Fig. 17). Sono individuabili due portali trilitici in pietra arenaria.

Fig. 15 - Fig. 120 Part. 46, Prospetto principale

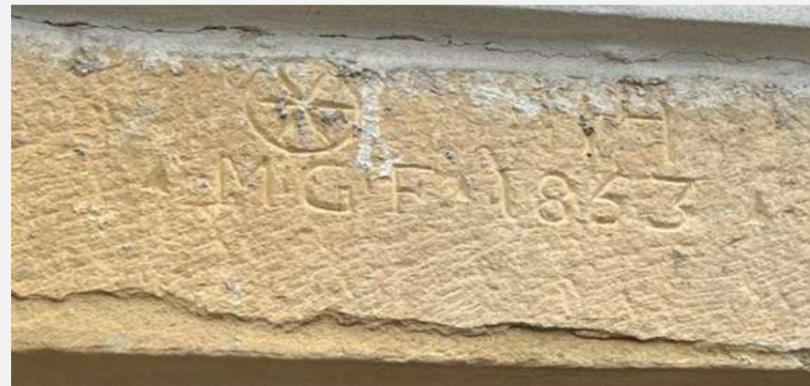
Fig. 17 - Fig. 120 Part. 46
Architrave scolpito datato 1863

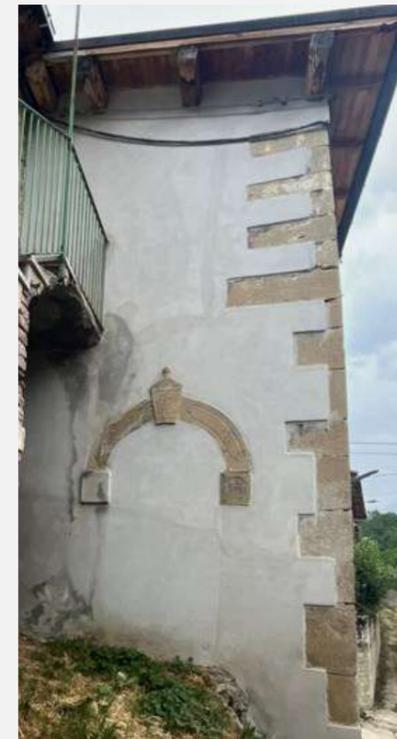
Sul prospetto sud-ovest, poi, è presente una porzione tamponata di portale di notevole pregio (Fig. 18) che conserva il concio in chiave scolpito con il trigramma di Cristo IHS sormontato da una corona e sorretto da due angeli di profilo ma con il volto frontale e la data 1857 (Fig. 19). Il concio di spalla posto a destra mostra invece un leone scolpito.

Fig. 18 - Fig. 120 Part. 46
Prospetto sud ovest

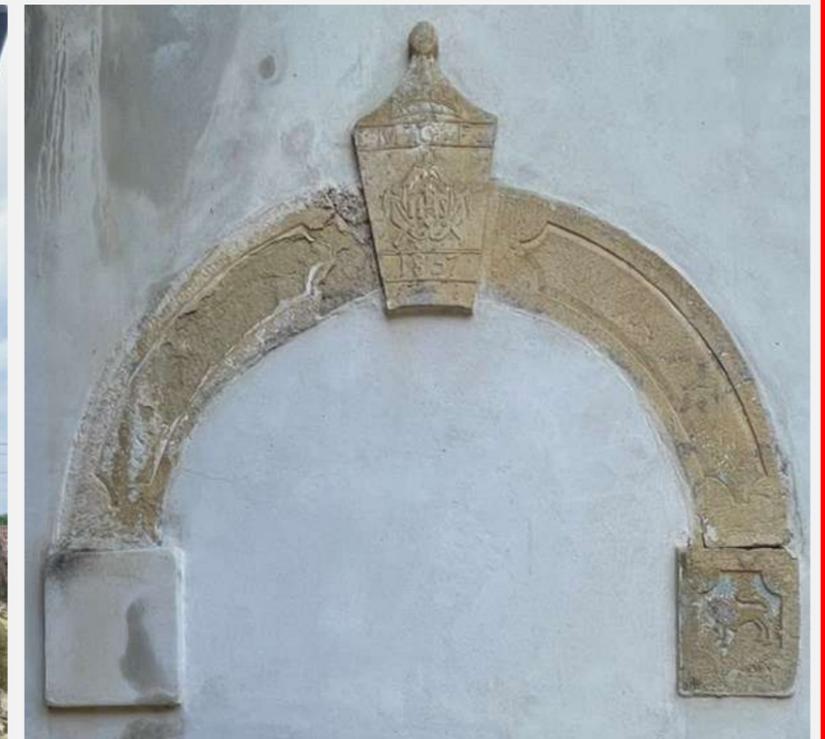
Fig. 19 - Fig. 120 Part. 46
Portale tamponato

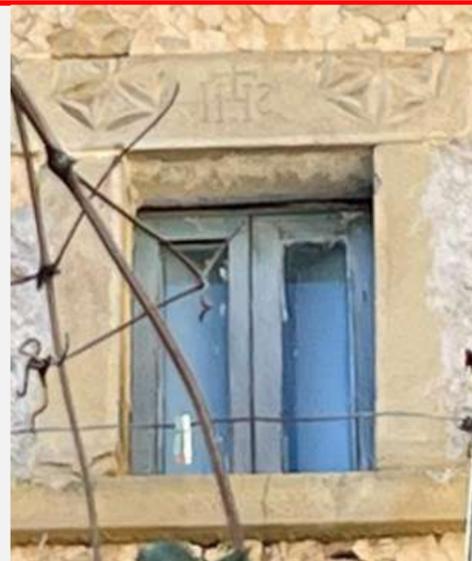
Fig. 21 - Fig. 120 Part. 50
Architrave scolpito – Prospetto sud

Su uno dei prospetti secondari dell'edificio distinto alle particelle 50 e 51 troviamo un elemento lapideo particolare (Fig. 21, di rimpiego, proveniente probabilmente dal crollo di un edificio a seguito dei terremoti passati. Questo è visibile attraverso una rua (Fig. 20), un tempo molto più ampia di quella che vediamo oggi. L'architrave è posto su una delle finestre del primo piano e reca scolpito il trigramma di Cristo IHS (con la S scolpita al contrario) e due raffigurazioni floreali o forse rappresentanti due soli, in parte mancanti, forse a seguito della rilavorazione della pietra prima del suo rimpiego. Sul prospetto est della particella 51 troviamo un portale (Fig. 22) con scolpito sul concio in chiave un sole e sui conci di spalla scolpiti una stella per quello di destra ed un fiore per quello di sinistra. Scolpiti sono poi anche i conci di base.

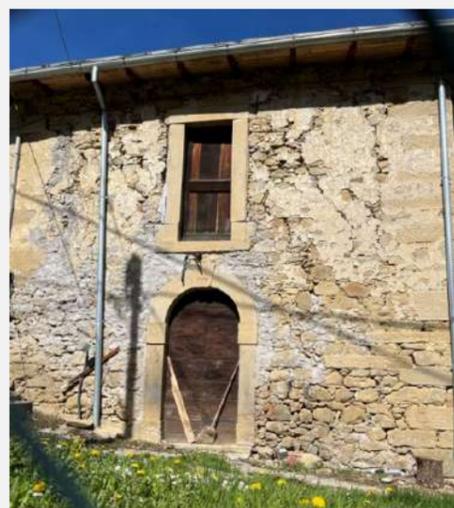
Fig. 23 - Fig. 120 Part. 54
Prospetto principale

Di interesse è anche l'edificio distinto alla particella 54, il quale presenta una tipologia edificatoria tradizionale e identitaria. Sul suo prospetto ovest (Fig. 23) conserva un portale con scolpito sul concio in chiave l'anno 1870 (Fig. 24). L'edificio inoltre possiede due portali trilitici e imbotti in pietra arenaria squadrata sul prospetto sud. Sul suo prospetto nord, un architrave reca scolpita la data 1865 (Fig. 25).

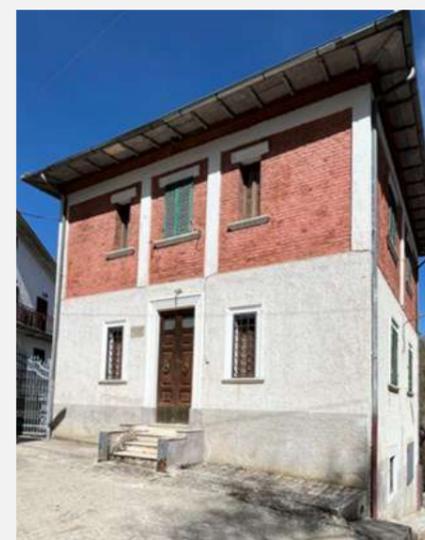
Fig. 26 - Fig. 120 Part. 69
Prospetto principale

Interessante anche l'edificio distinto alla particella 69 (Fig. 26) che mostra un portale d'ingresso sopraelevato rispetto al piano stradale e dotato di una cornice modanata (Fig. 27), come modanate sono le cornici e le soglie delle finestre (Fig. 28), dotate di scuretti interni. Si rileva poi l'epigrafe in facciata che si sviluppa su due registri: il superiore reca scolpita la data 1927, l'inferiore una Croce e un'altra iscrizione di non semplice interpretazione, ma che potrebbe essere una datazione al 1583: in questo caso si tratterebbe del reperto più antico rinvenuto nella frazione di Roccapassa (Fig. 29). La tipologia edificatoria è quella tipica della prima metà del Novecento e si reputa di un certo interesse.

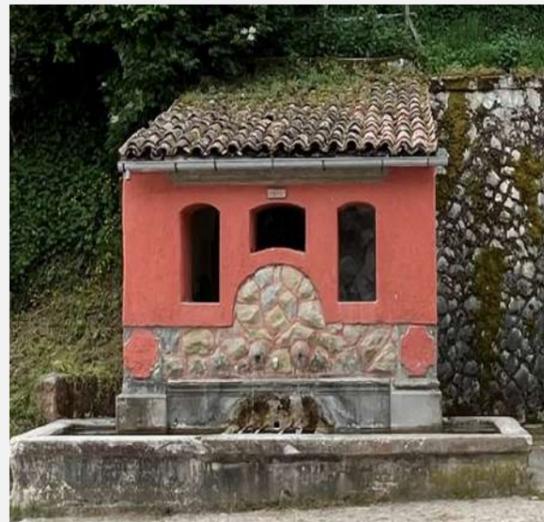
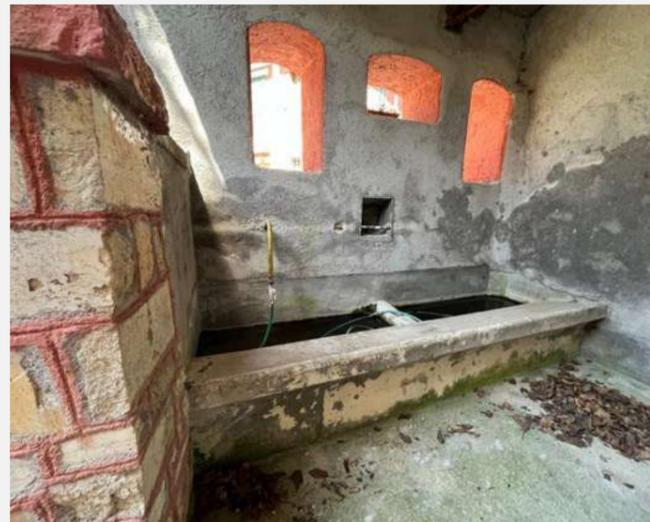
Fig. 30 - Fig. 120 Part. 96
Fontanile

Non riportata nella mappa catastale, vi è poi il fontanile del paese (Figg. 30, 31), realizzato nel 1934, come recita un'iscrizione su una tavoletta di legno posta in facciata.

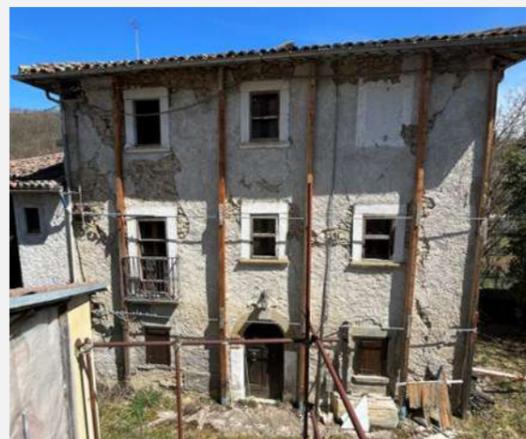
Fig. 32 - Fig. 120 Part. 148
Prospetto principale

Uscendo fuori dal nucleo antico della frazione troviamo l'edificio distinto alla particella 148, caratterizzato dai medesimi elementi identitari rilevati sull'edificio alle particelle 25 e 46. Sul prospetto ovest, infatti, possiede un portale (Fig. 33) con concio in chiave datato 1891 (Fig. 34) e imbotti in pietra arenaria squadrata alle finestre. Sul prospetto est troviamo inoltre un balconcino con mensole in pietra arenaria modanate e un portale trilitico.

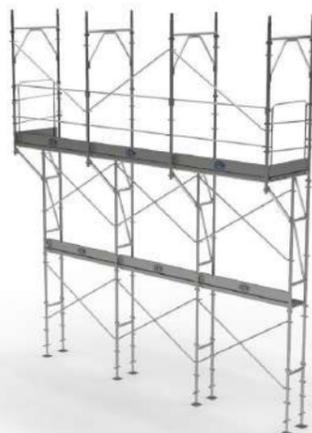
Figura 35 – Ponteggio a partenza ristretta

Per i cantieri siti in prossimità di tratti stradali definiti come “Da adeguare” è fatto obbligo di utilizzo di ponteggi a partenza ristretta. La profondità del ponteggio espressa come distacco del filo esterno dalla parete dell'edificio dovrà essere di massimo 50 centimetri fino ad un'altezza di 4,30 metri.

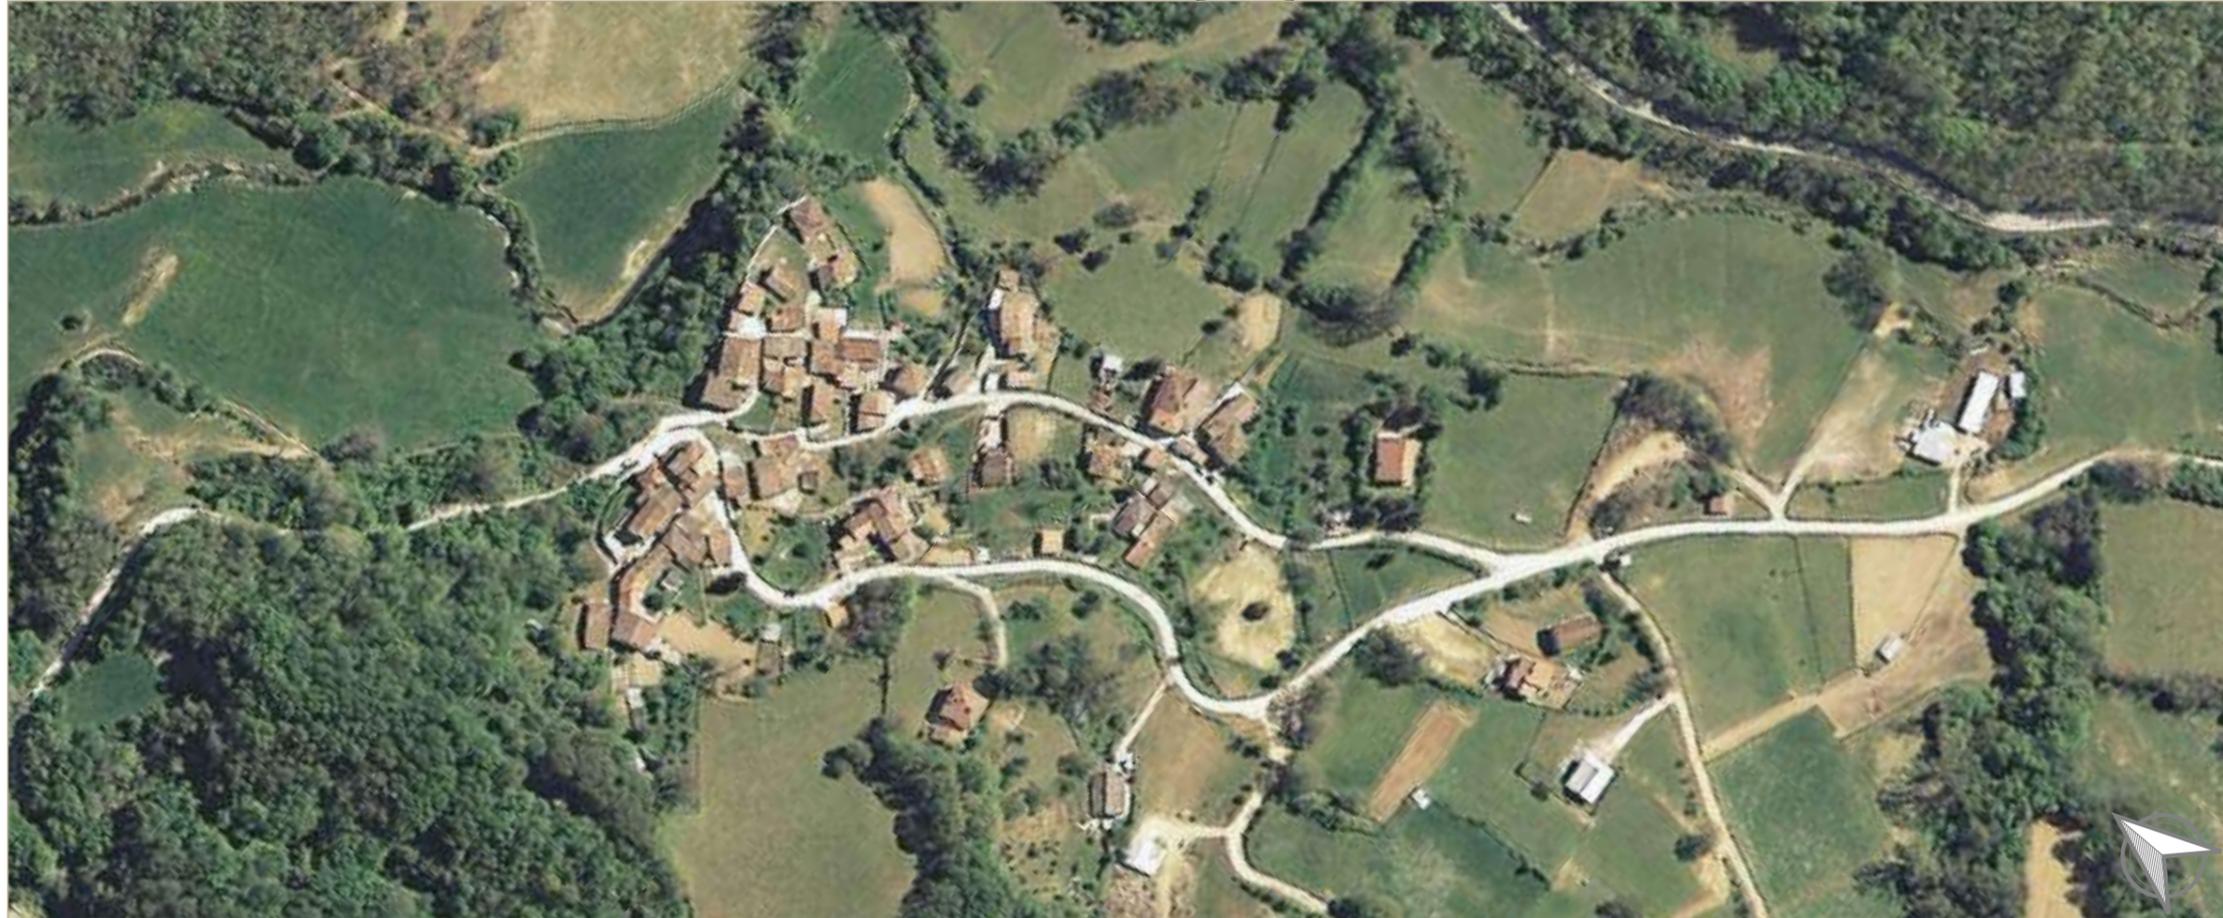
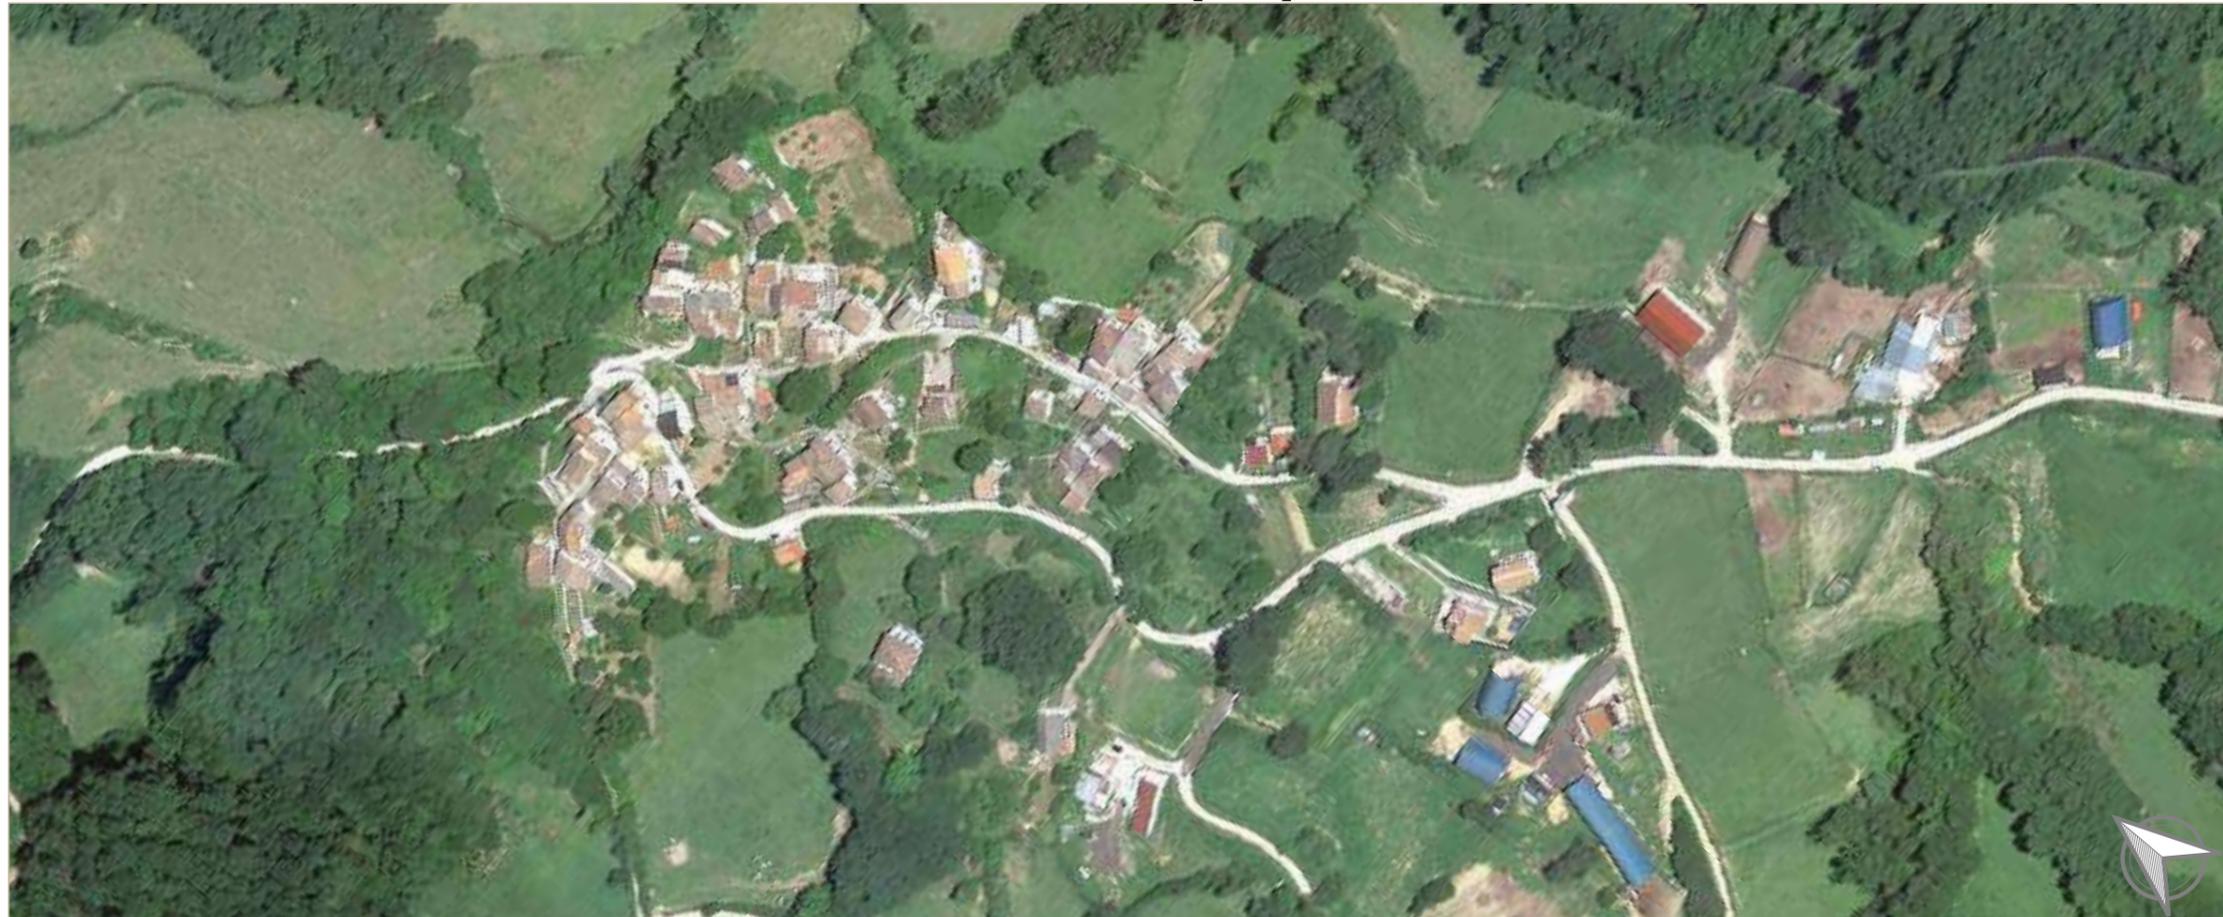
OGGETTO:
AEROFOTOGRAMMETRICO
DELLO STATO DELL'AREA
URBANA DOPO LA
RIMOZIONE DELLE MACERIE.
CONFRONTO CON LO STATO
PREESISTENTE

Stato Ante-Sisma [2014]

Stato Post-Sisma [2020]

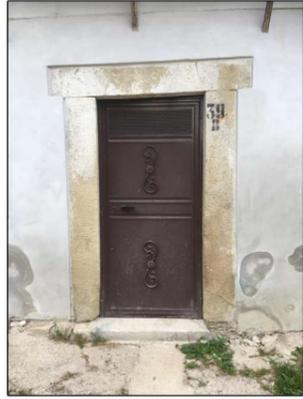
8- Foglio 120 PART. 46
Prospetto Est

- Legenda**
- 8 Portale con sistema trilitico in blocchi monolitici di pietra
 - 9 Finestra con corniche in blocchi di pietra e soglia in pietra, inferriata
 - 10 Portale con sistema trilitico: architrave in blocco monolitico di pietra e stipiti in legno
 - 11 Portale con cornice ad arco a tutto sesto e conchi decorati alle imposte ed in chiave
 - 12 Portale con sistema trilitico e sopra luce, balcone su mensola lapidea e cornice trilitica (allineati)
 - 13 Portale e finestra allineati con sistema trilitico, cornice in blocchi di pietra
