CITTA' DELL'AMATRICE
MEDAGLIA D'ORO AL MERITO CIVILE

PROPOSTA DI PROGRAMMA STRAORDINARIO DI RICOSTRUZIONE
ai sensi dell'Ordinanza del Commissario Straordinario n. 107 del 22 agosto del 2020

AMBITO 4 – PICENTE / LAGO SCANDARELLO
SAN BENEDETTO

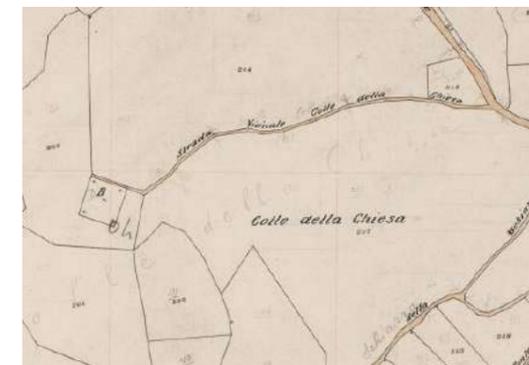
Figura 2 - Fig. 55, toponimo "Colle della chiesa" in Catasto d'impianto, 1910-1912

Tuttavia, i toponimi possono essere utili a individuare almeno la zona in cui l'antico edificio di culto doveva essere ubicato: nel Foglio 55 del Catasto d'impianto, infatti, in cui insiste la frazione di San Benedetto, è presente il toponimo "Colle della chiesa" che, come si può vedere in *Fig. 2*, è adiacente al cimitero della frazione e tutto sommato non distante dal villaggio.

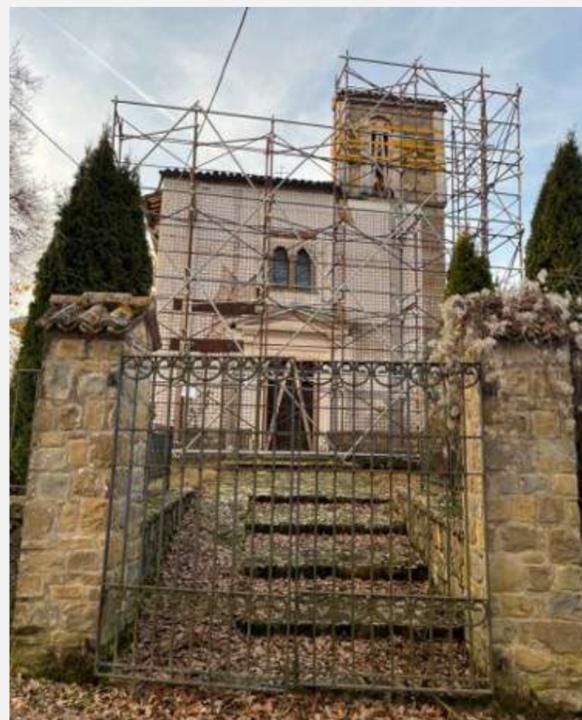
Fig. 8 - Fig. 55 Part. A, facciata

La chiesa, intitolata a San Benedetto (Fig. 8), è ubicata ai margini meridionali e risale probabilmente al XVI secolo, mentre le origini di San Benedetto vanno ricercate molto più indietro nel tempo: infatti, come già detto, il Monastero di San Benedetto viene edificato prima dell'anno Mille nei pressi di un piccolo abitato anticamente denominato "Tres Casas". Della chiesa, a navata unica e con campanile a torre in facciata, si segnala la bifora e il portale in pietra calcarea sovrastato da un timpano (Fig. 9). È presente inoltre una copertura in legno completata con piastrelle in laterizio colorate per metà di bianco.

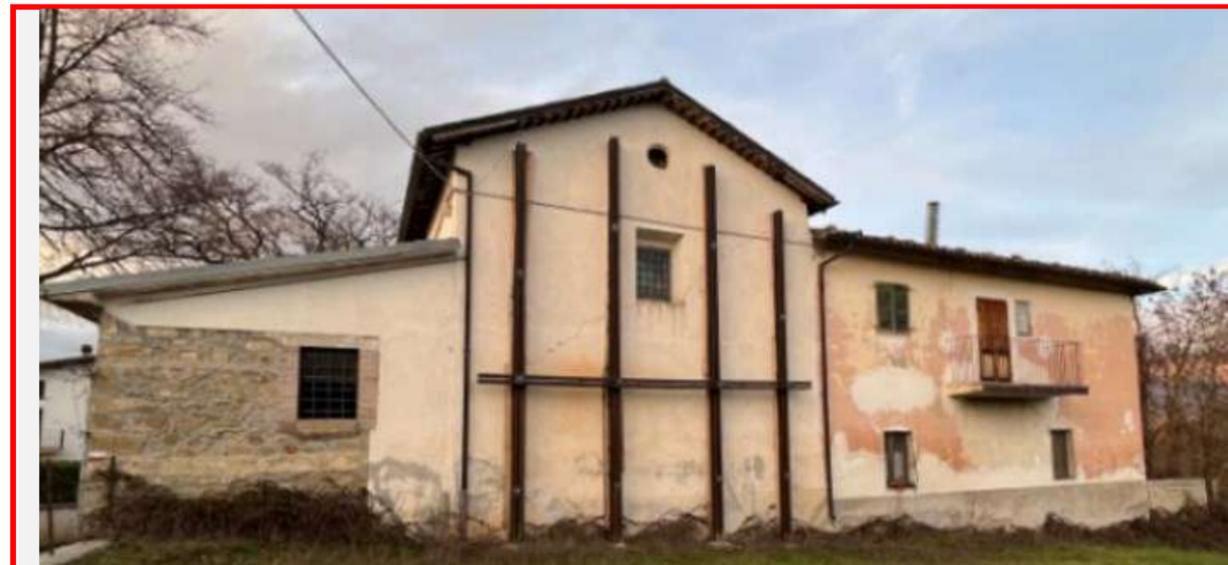
Fig. 10 - Fig. 55 Part. A e Part. 130,
prospetto sud

Sul suo prospetto sud l'edificio mostra una finestra con imbotti in mattoni di laterizio e superfetazioni di vario tipo (Fig. 10). All'edificio di culto è annessa una struttura, distinta alla particella 130.

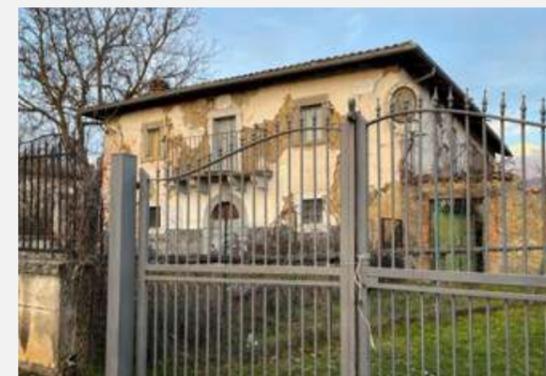
Fig. 11 - Fig. 55 Part. 76
Prospetto principale

È di interesse inoltre l'edificio distinto alla particella 76 (Fig. 11), sia per la sua tipologia edificatoria che per diversi elementi costruttivi rispondenti ai caratteri storico identitari del territorio: esso infatti possiede un portale con scolpito sul concio in chiave il monogramma di Maria (Figg. 12-13), un balconcino con mensole modanate (Fig. 14), due lapidi con epigrafi di cui una del 1891 ("Liberata proprietà Fratelli Rosati Sabatino Filippo Pietro - 1891") che copre una piattabanda in laterizio parzialmente occlusa da intonaco; l'altra datata al 1907 ("In onore della SS Vergine Maria - Rosati Filippo fece nell'anno 1907"), il cui testo richiama un dipinto in un tondo posto sull'angolo sud-ovest dell'edificio che raffigura la Madonna in trono con il Bambino (Fig. 15). Il palazzetto possiede inoltre imbotti delle finestre in pietra arenaria squadrate.

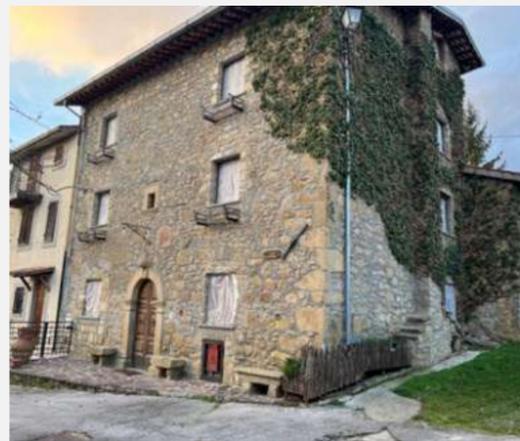
Fig. 16 - Fig. 55 Part. 56
Prospetto principale

L'edificio più rappresentativo e caratterizzato dal quasi totale mantenimento degli elementi costruttivi originari è quello distinto alla particella 56 (Fig. 16). Con l'intervento di restauro subito probabilmente nell'ultimo ventennio, è stata messa in risalto la tessitura muraria. Troviamo paramenti murari in pietra arenaria lasciata a faccia vista. La copertura è in legno e completata con piastrelle per metà dipinte di bianco. Il portale scolpito, sempre in pietra arenaria, presenta un concio in chiave riprodotto un tempietto con colonne in avancorpo datato 1837 (Figg. 17-18). Questo edificio può essere considerato tra i più rappresentativi del territorio.

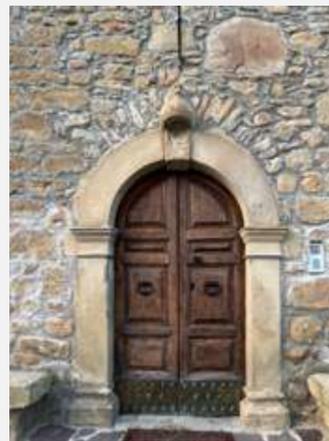
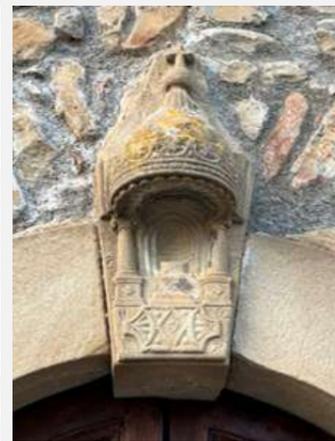
Fig. 18 - Fig. 55 Part. 56
Concio in chiave scolpito
e datato 1837

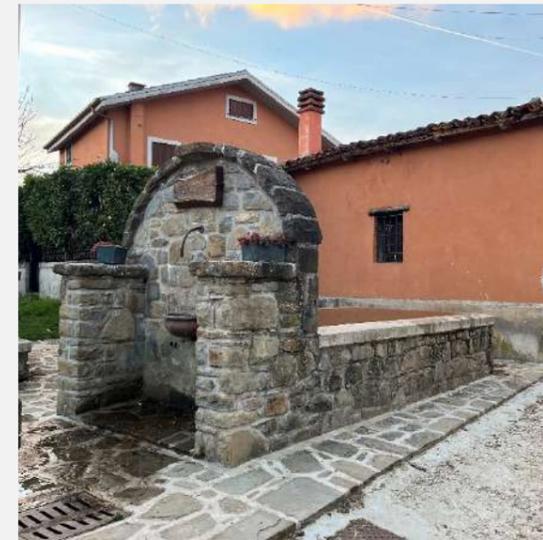
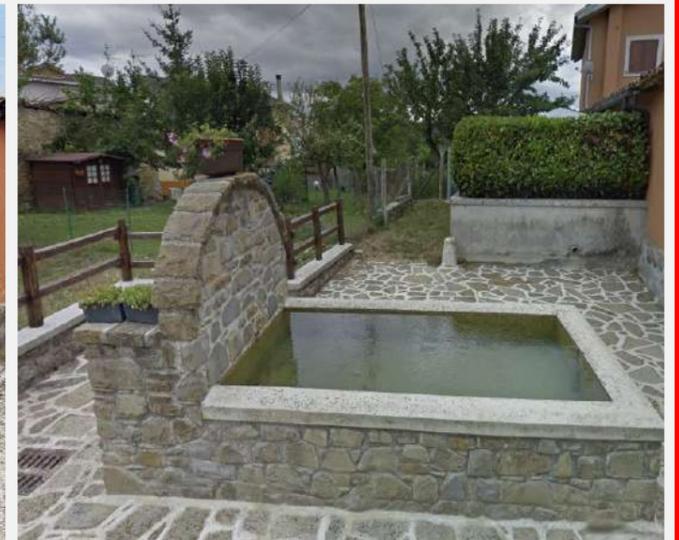
Lungo la via principale che porta nel nucleo più antico del centro abitato troviamo la fontana

del paese, realizzata dall'Associazione San Benedetto nel 1950 (Figg. 19-20).

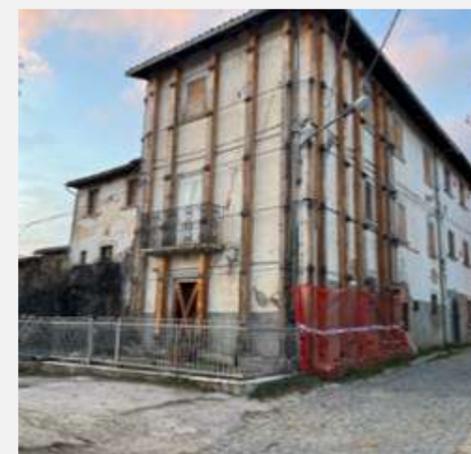
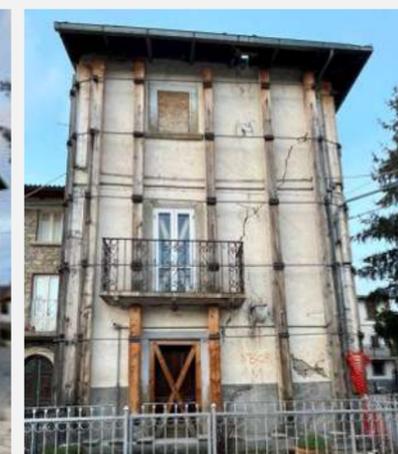
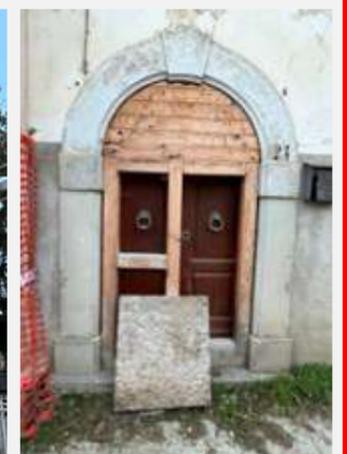
Quanto all'edificio distinto alla particella 25, esso si caratterizza per il partito architettonico delle facciate regolare, gli imbotti di porte e finestre in pietra arenaria squadrata. La copertura è in legno. In uno dei portali, ovvero quello posto sul prospetto est, con arco a tutto sesto, nel concio in chiave è riportata 1912 (Figg. 21-23).

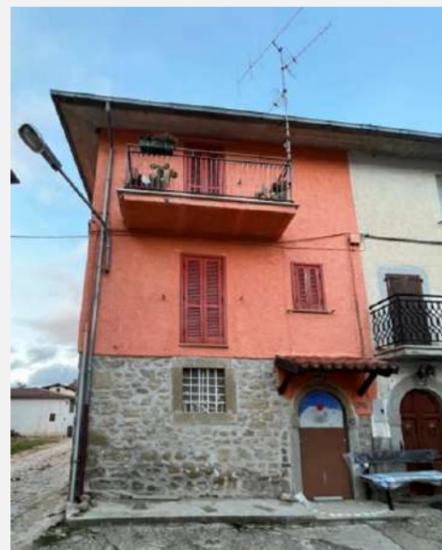
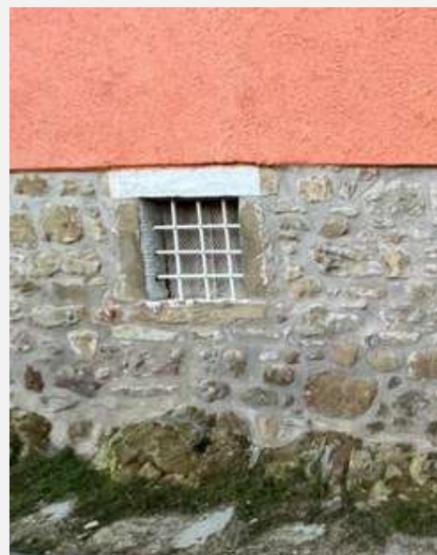
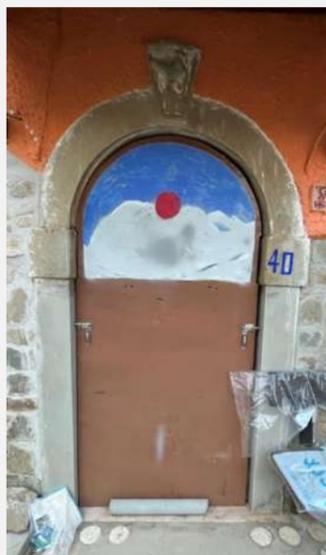
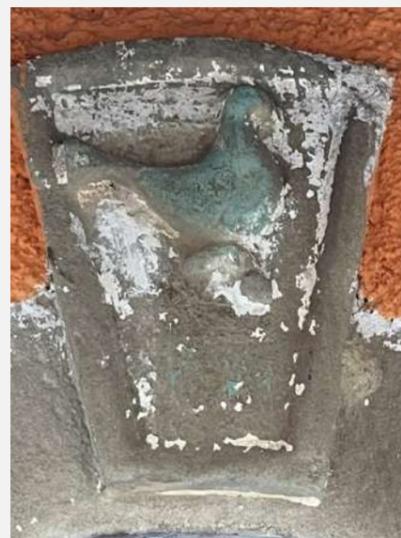
La parte del paesello, più vissuta dalla comunità di San Benedetto, è sicuramente la Piazzetta dell'Ara (Fig. 24), sulla quale si affacciano alcuni edifici che posseggono elementi identitari che richiamano alla vocazione rurale della frazione. L'edificio distinto alla particella 2 (Fig. 25, per

esempio, possiede un portale con un concio in chiave che reca scolpita un'oca o una gallina, comuni animali da cortile (Figg. 27-28). Sullo stesso edificio si rileva come l'intervento di ristrutturazione, eseguito nei decenni passati, abbia mantenuto gli elementi storico identitari solamente al piano terra, dove appunto oltre al portale, si rileva la presenza di imbotti in pietra arenaria squadrata per le finestre (Fig. 26). Nella restante parte dell'edificio gli elementi originari, e appartenenti alla tradizione costruttiva locale, sono stati totalmente sostituiti.

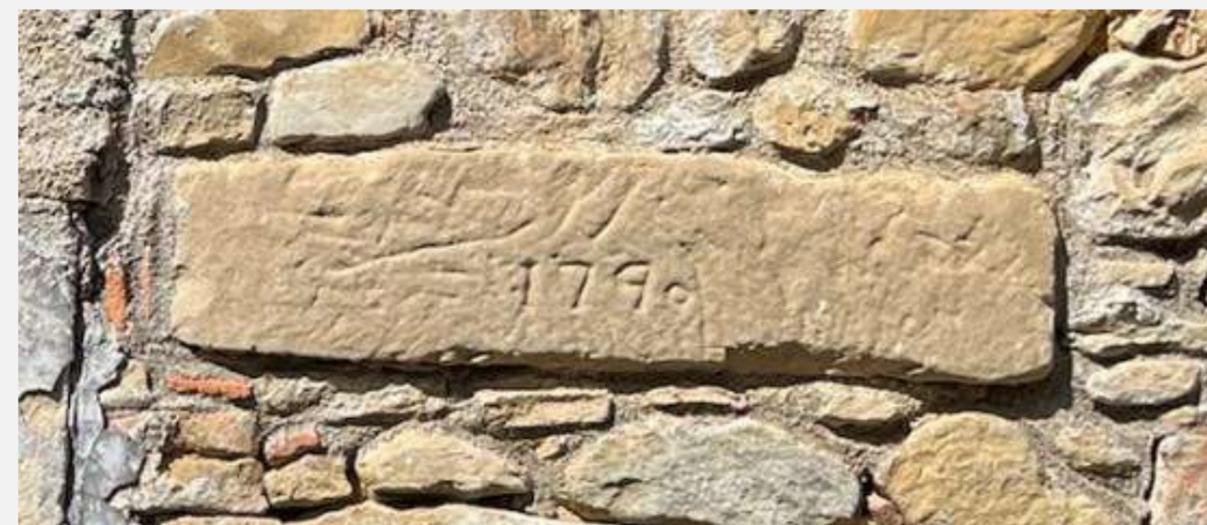
Fig. 29 - Fg. 55 Part. 15
Concio scolpito e datato 1790

Infine sul muro dell'edificio distinto alla particella 15 è presente un concio scolpito con la data 1790 (Fig. 29): è la testimonianza più antica finora rinvenuta nell'edificato di San Benedetto.

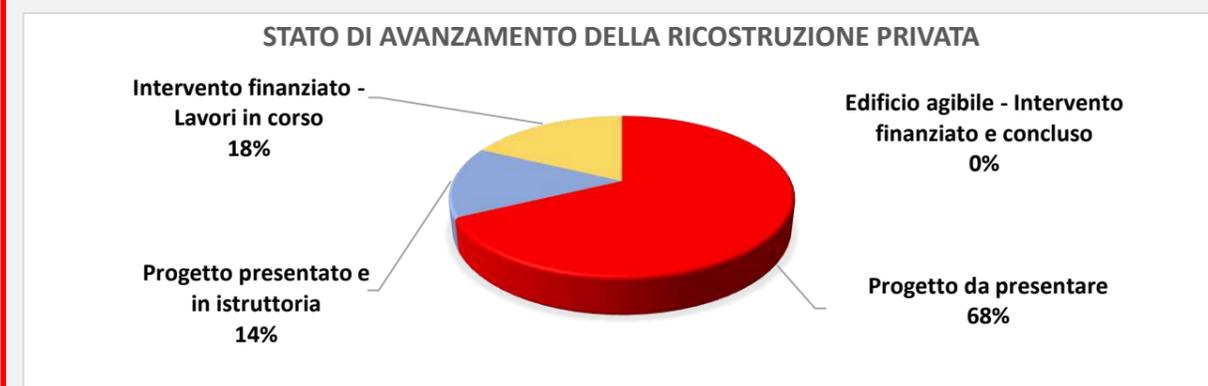
Grafico 1: Stato di avanzamento della ricostruzione privata - San Benedetto

Su un totale di 28 possibili interventi previsti sull'edificio danneggiato dagli eventi sismici del 2016-2017 restano da presentare 19 progetti, ovvero il 68% del totale.

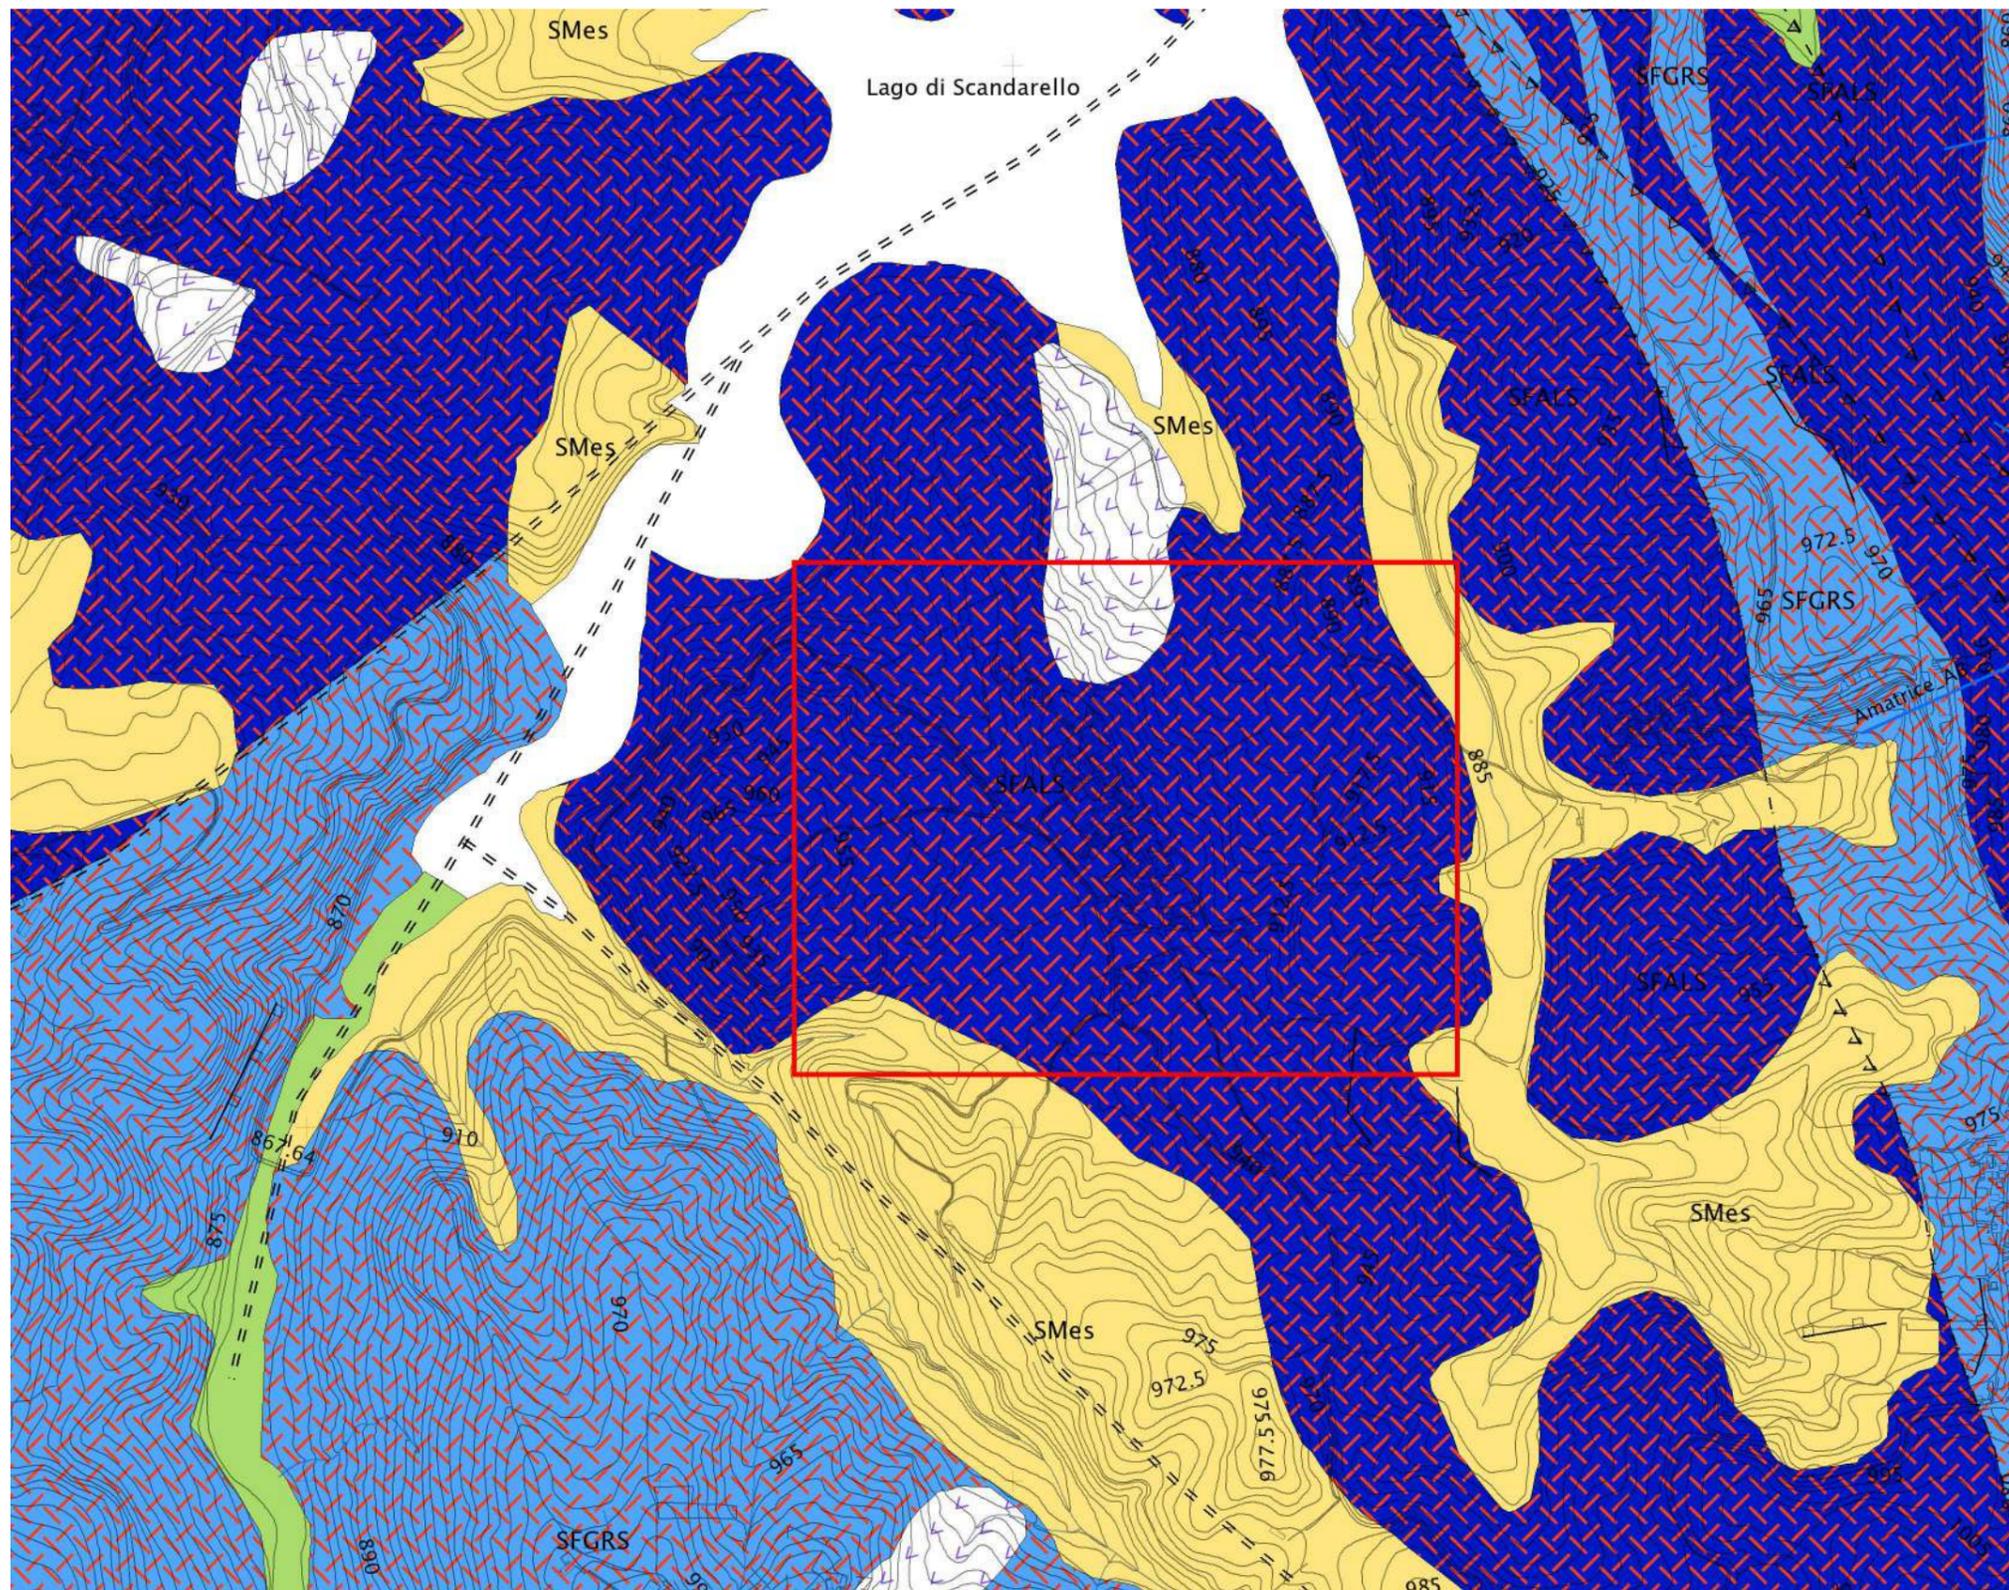
EL. 2.1.4

OGGETTO:
 SISMICITÀ E
 CRITICITÀ
 IDROGEOLOGICHE -
 CARTA GEOLOGICO-
 TECNICA E SEZIONI
 GEOLOGICHE

*Studio di microzonazione sismica di III livello redatta ai sensi
 dell'ordinanza 24 del Commissario Straordinario al Sisma 2007
 registrata il 15 maggio 2017 al n.1065 come previsto dall'art.1 dal
 DL n.8 del 09/02/2017 convertito dalla L.7/04/2017 n.45*

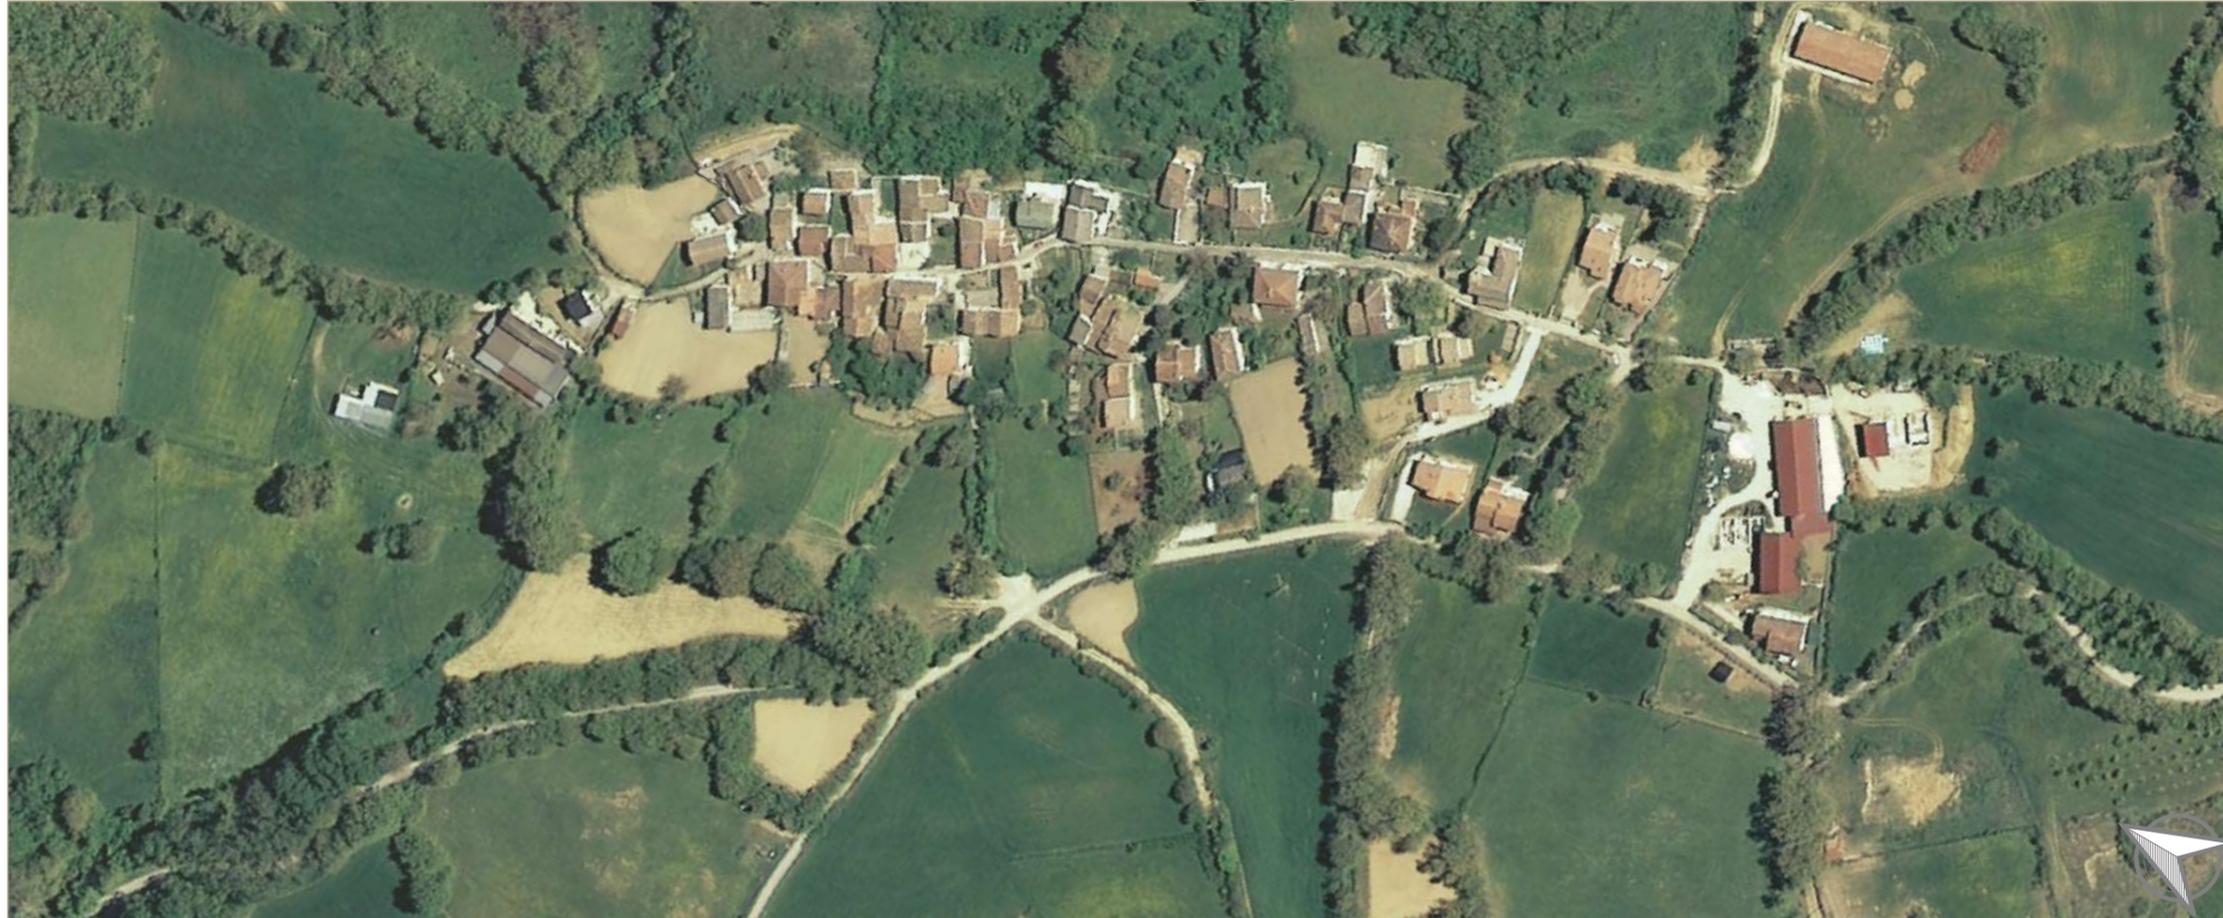
Stato Ante-Sisma [2014]

- ***EL.2.2.1: Aerofotogrammetrico dello stato dell'area urbana dopo la rimozione delle macerie.
Confronto con lo stato preesistente al sisma***
- ***EL.2.2.2: Trasformazioni recenti del centro abitato***
- ***EL.2.2.3: Il territorio post-sisma 2016: Strutture provvisorie e valutazione della congruenza
con le previsioni urbanistiche del Piano Particolareggiato***

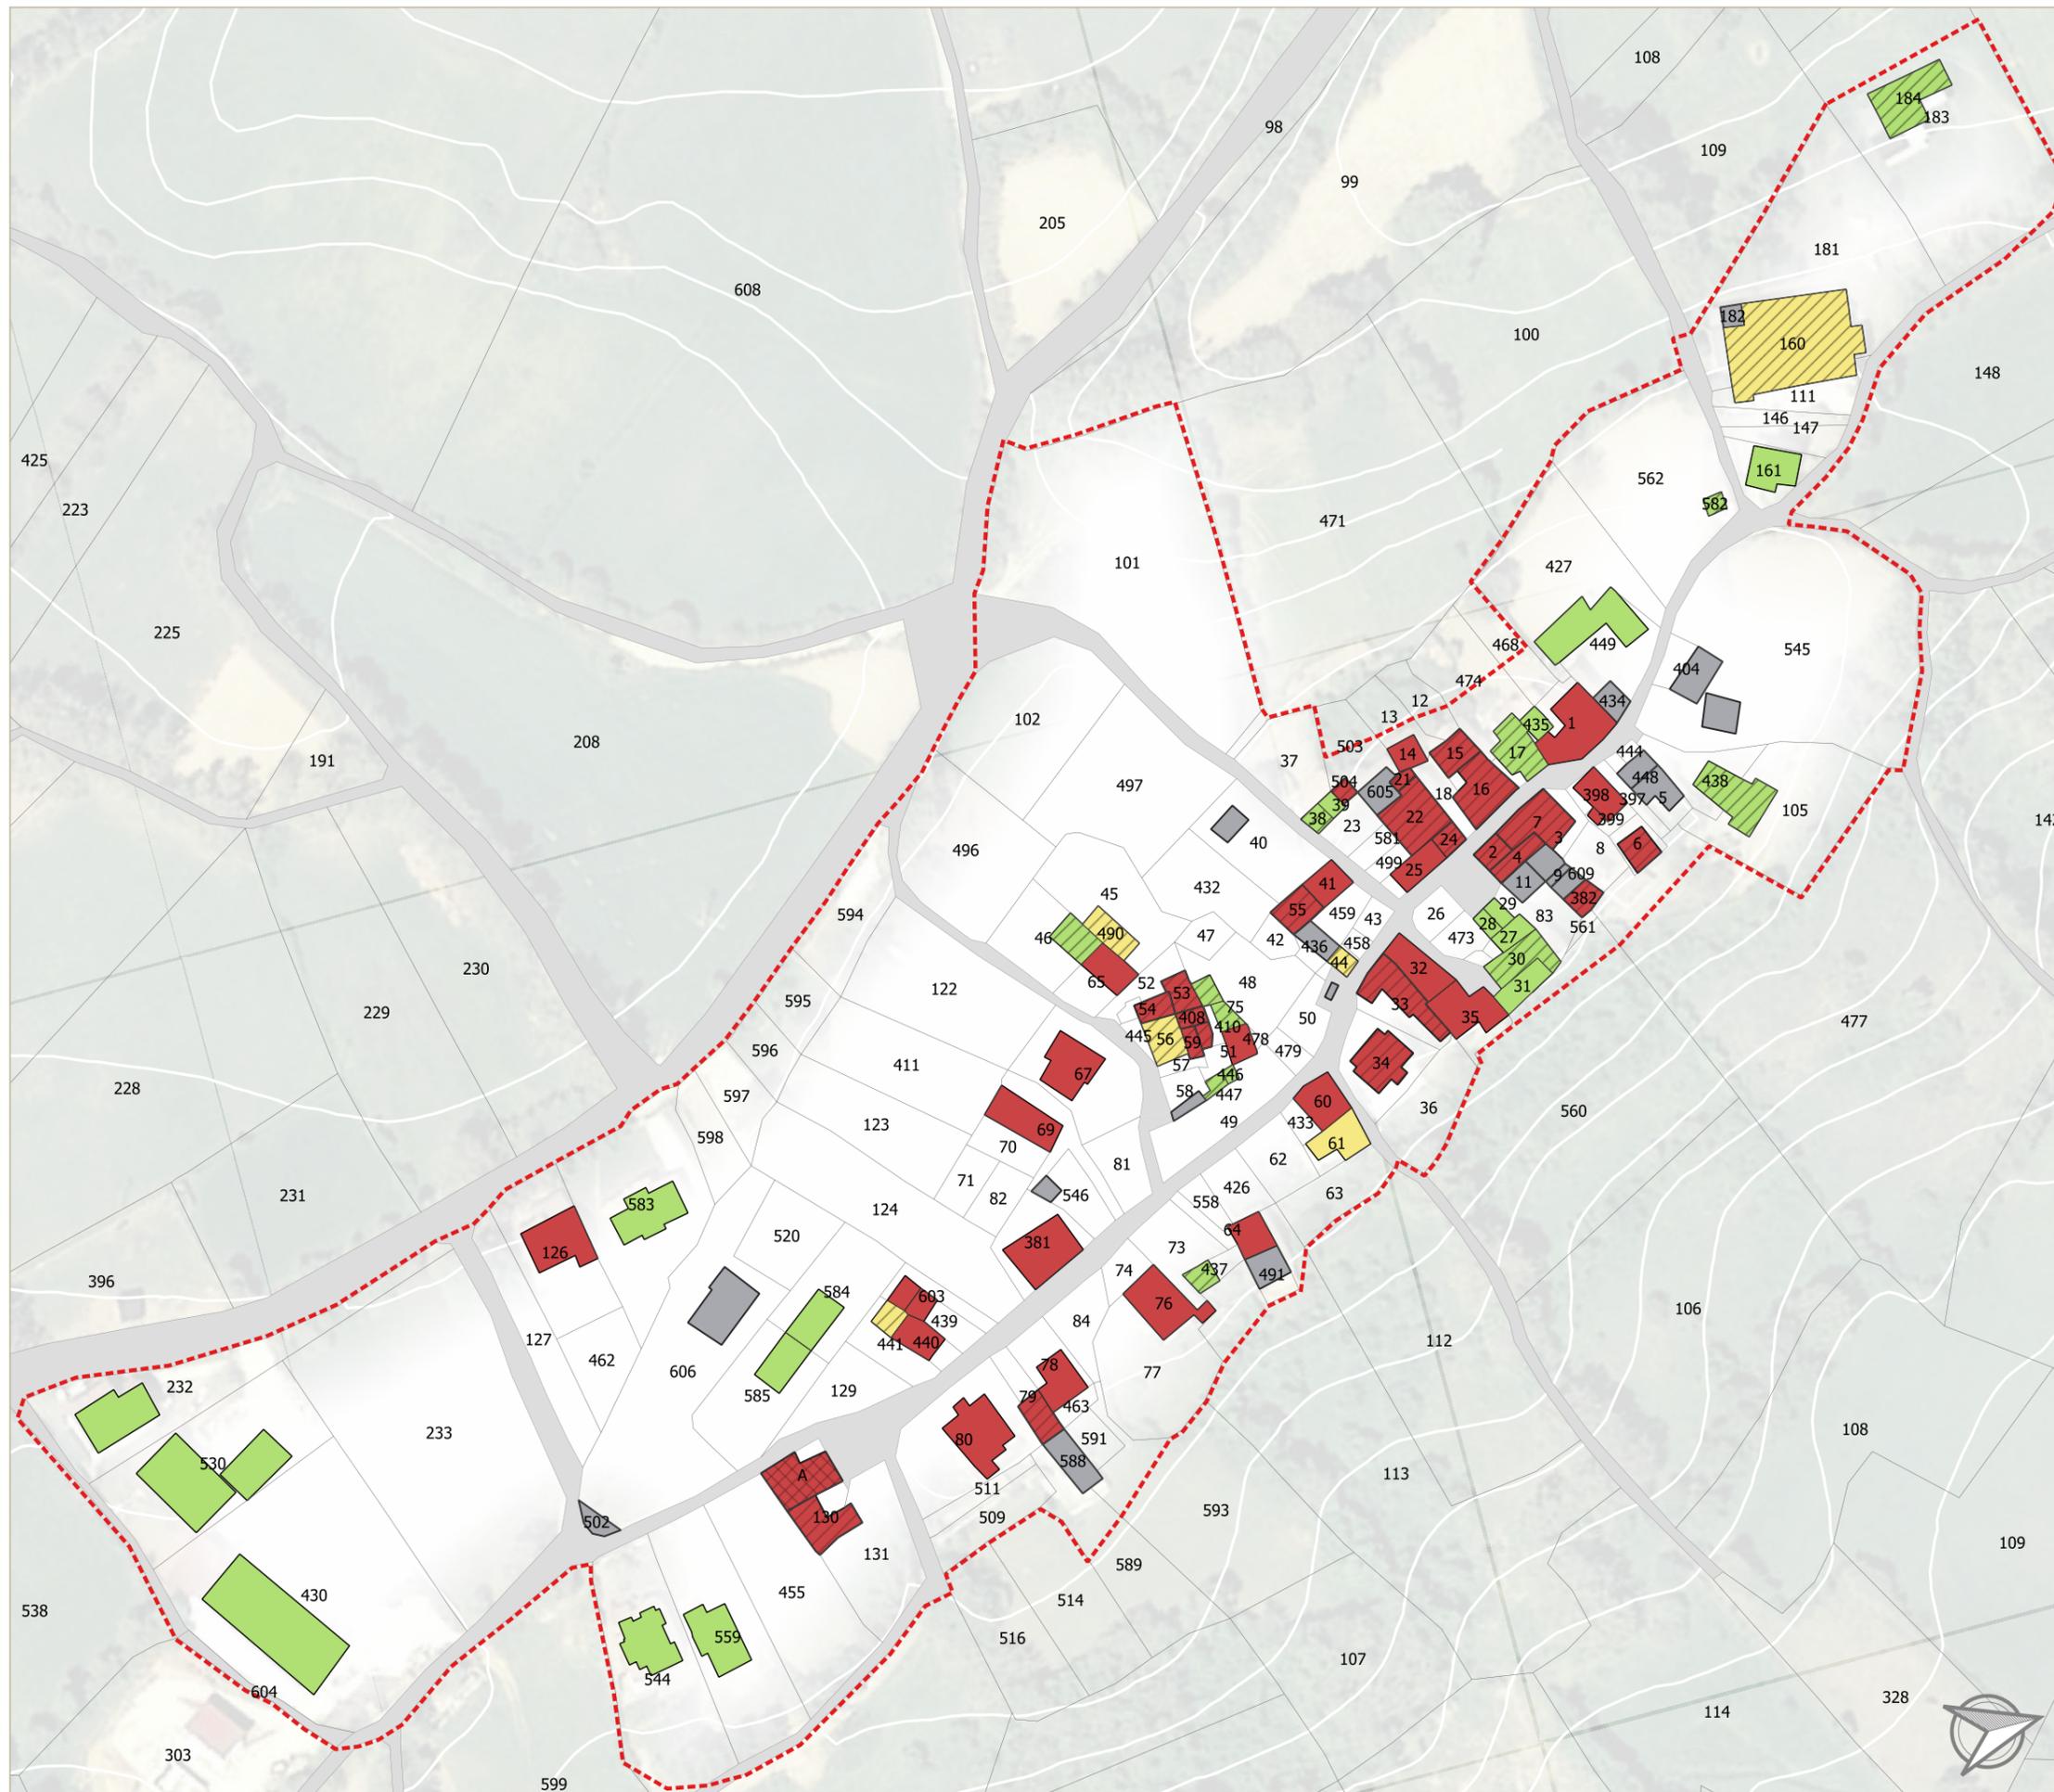
EL. 2.3.1

STATO DEL DANNO
DEGLI EDIFICI PUBBLICI E
PRIVATI

La ricognizione dei danni subiti dall'edificato a seguito degli eventi sismici è sintetizzata attraverso gli elaborati grafici EL.2.3.1 "Stato del danno degli edifici pubblici e privati" e EL.2.3.2. "Zone rosse, stato delle demolizioni e rimozioni macerie". Attraverso l'elaborato grafico EL.2.3.3 "Categorizzazione delle macerie secondo il MIBAC" è inoltre operata una classificazione sulla qualità delle macerie in termini culturali e paesaggistici.

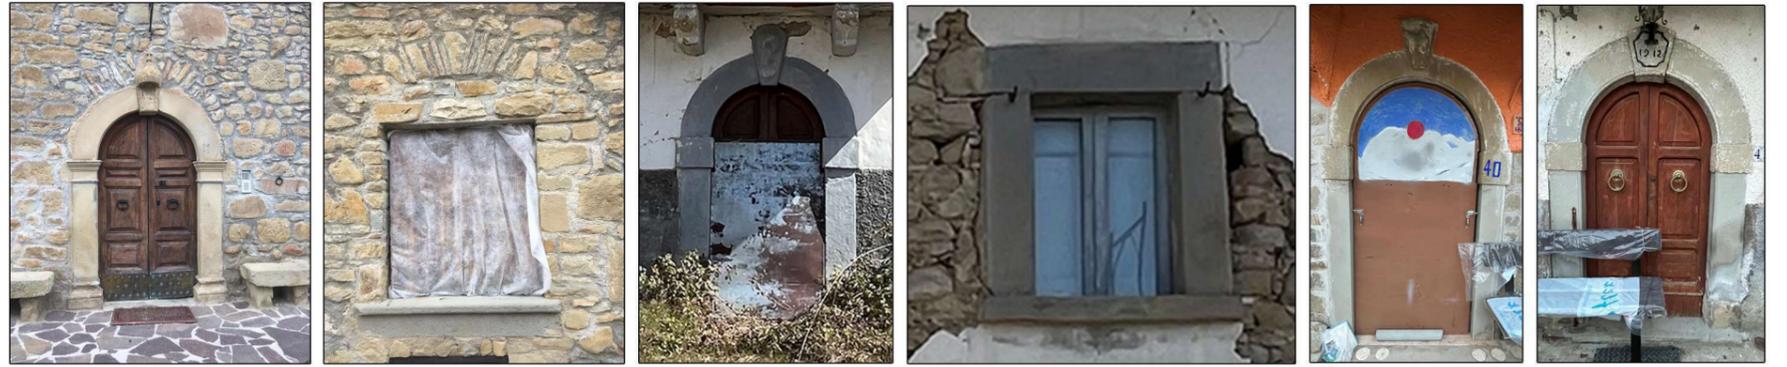
- Legenda**
- 1 Portale ad arco a tutto sesto con conci alle imposte ed in chiave e piedritti in pietre
 - 2 Finestra con arco di sostegno in pietra
 - 3 Portale ad arco a tutto sesto con blocchi di e blasone in chiave
 - 4 Finestra con cornice a blocchi in pietra
 - 5 Portale ad arco a tutto sesto con con blocchi di pietra alle imposte e concio in chiave
 - 6 Portale ad arco a tutto sesto con con blocchi di pietra alle imposte ed alla base e concio con iscrizione "1912" in chiave

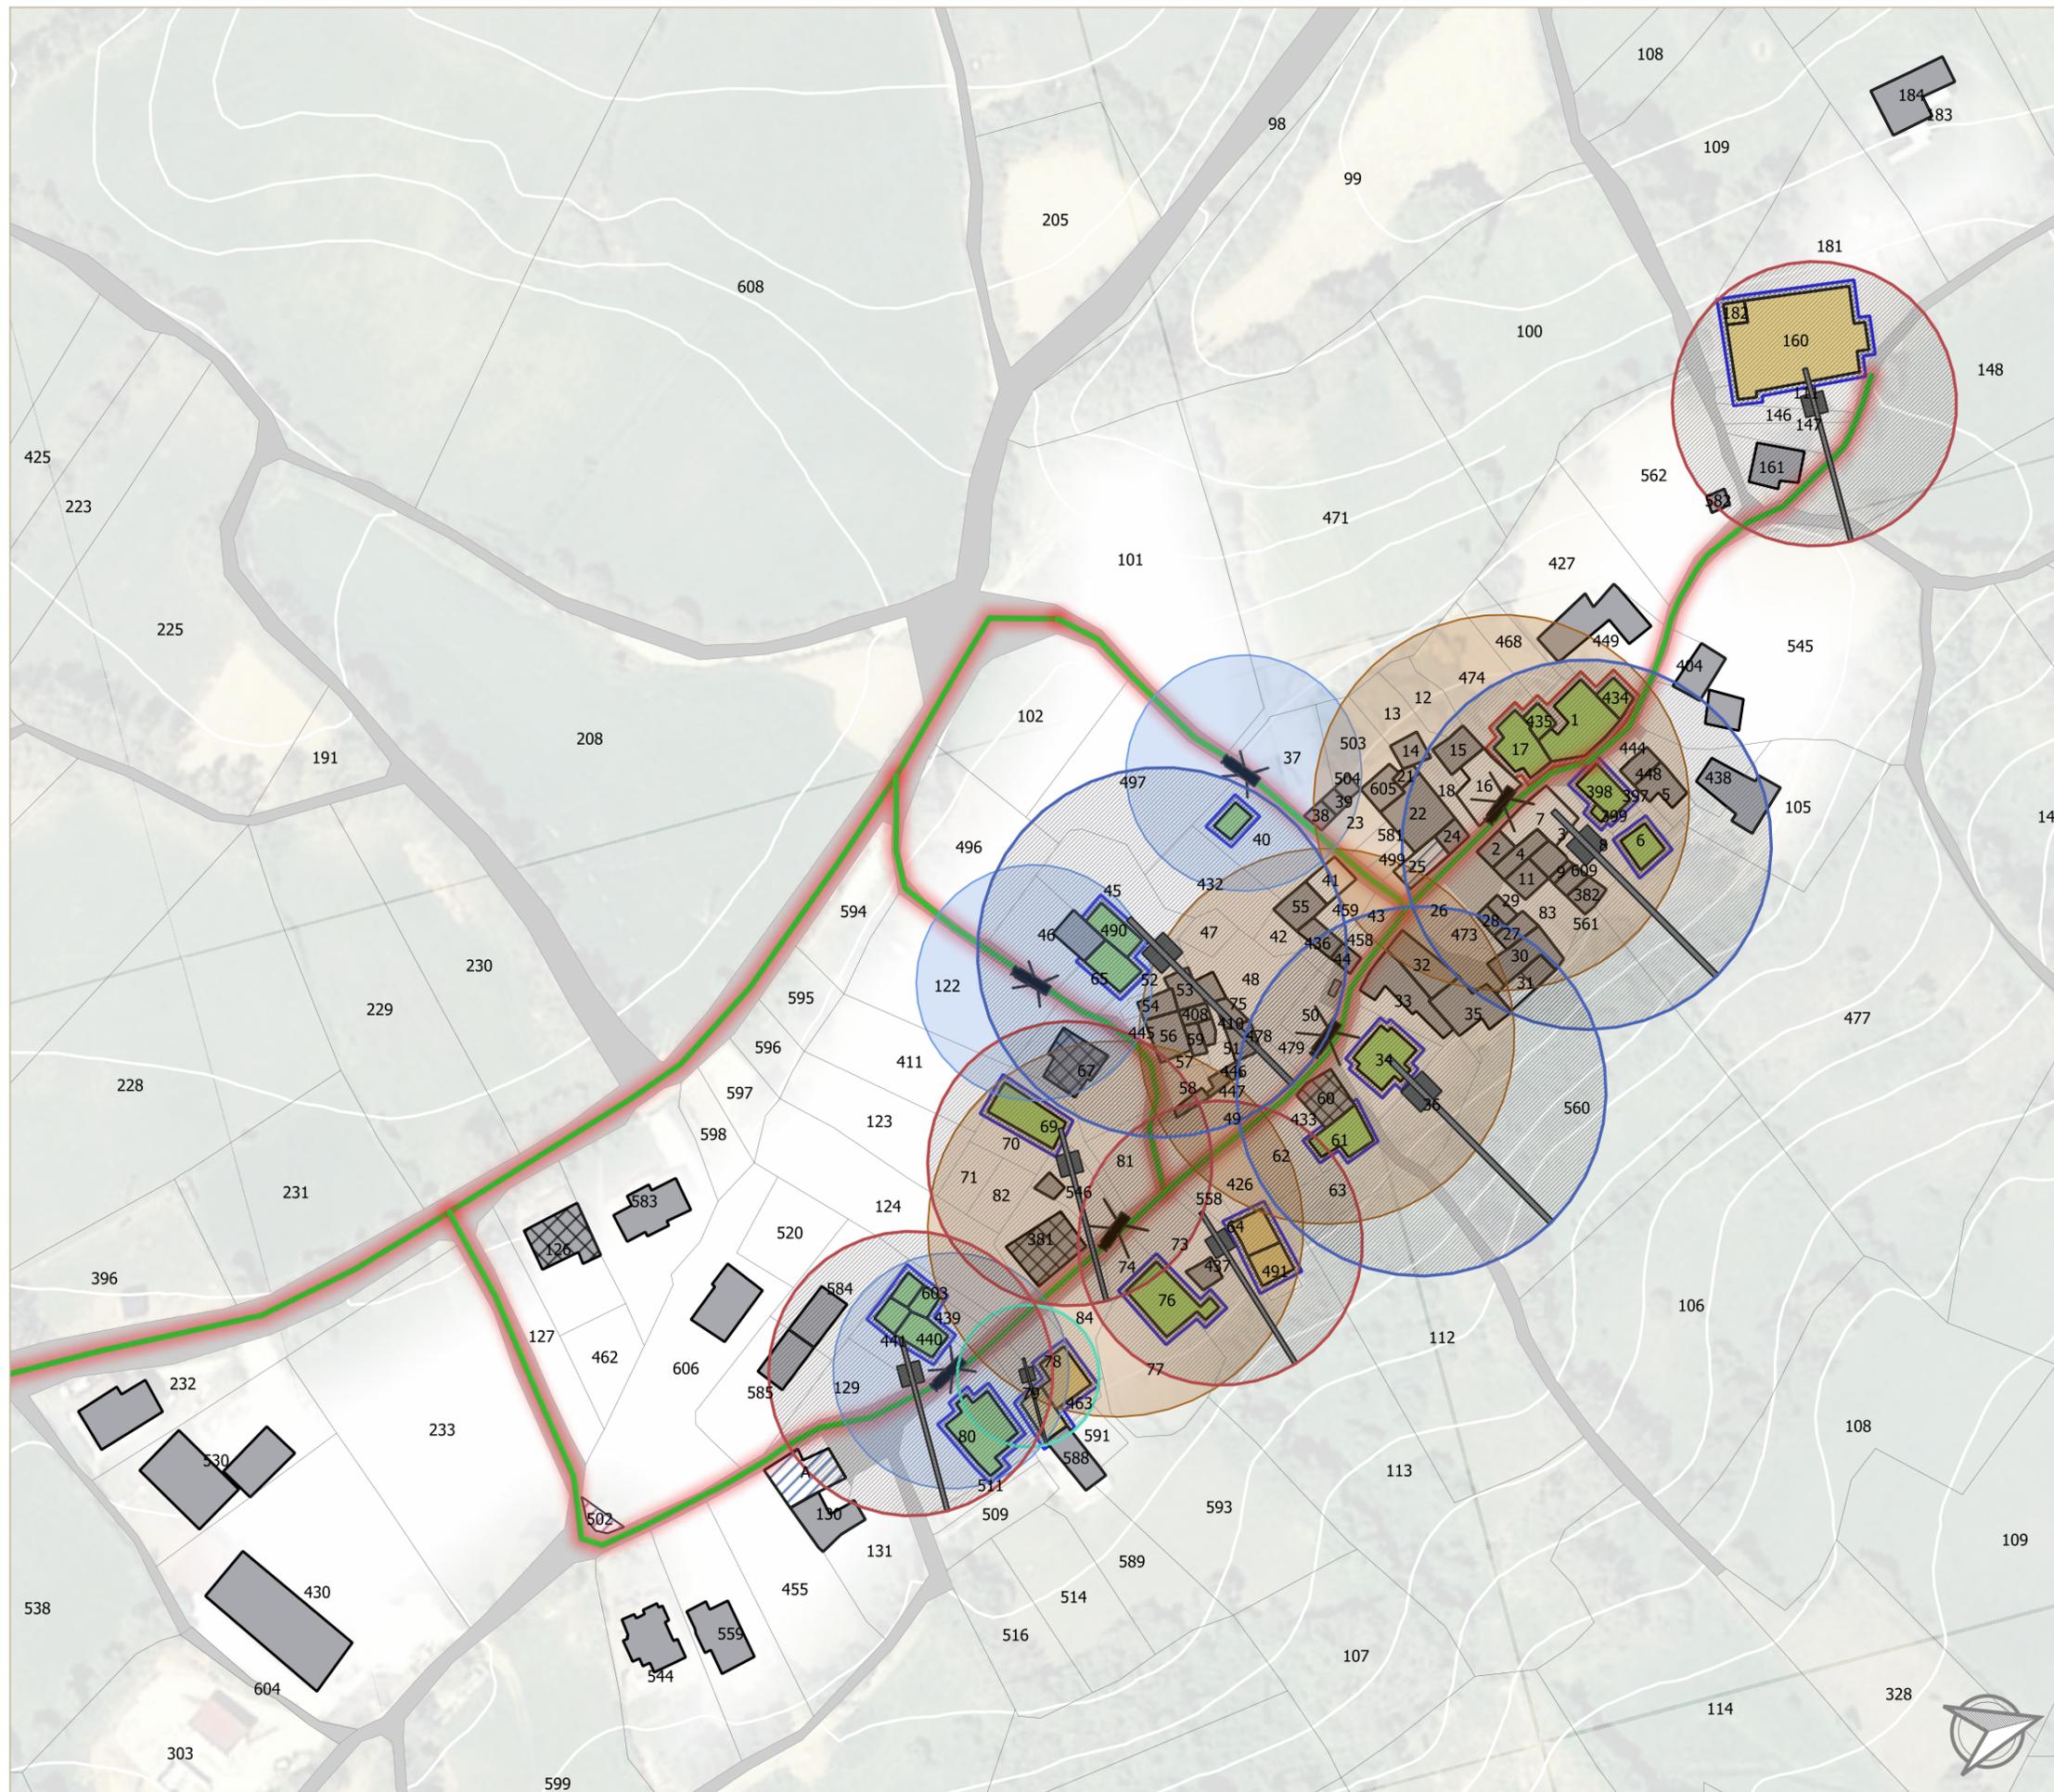
EL. 4.0.3.c

STATO DELL'EDIFICATO
