CITTA' DELL'AMATRICE
MEDAGLIA D'ORO AL MERITO CIVILE

PROPOSTA DI PROGRAMMA STRAORDINARIO DI RICOSTRUZIONE
ai sensi dell'Ordinanza del Commissario Straordinario n. 107 del 22 agosto del 2020

AMBITO 4 – PICENTE / LAGO SCANDARELLO
SAN BENEDETTO

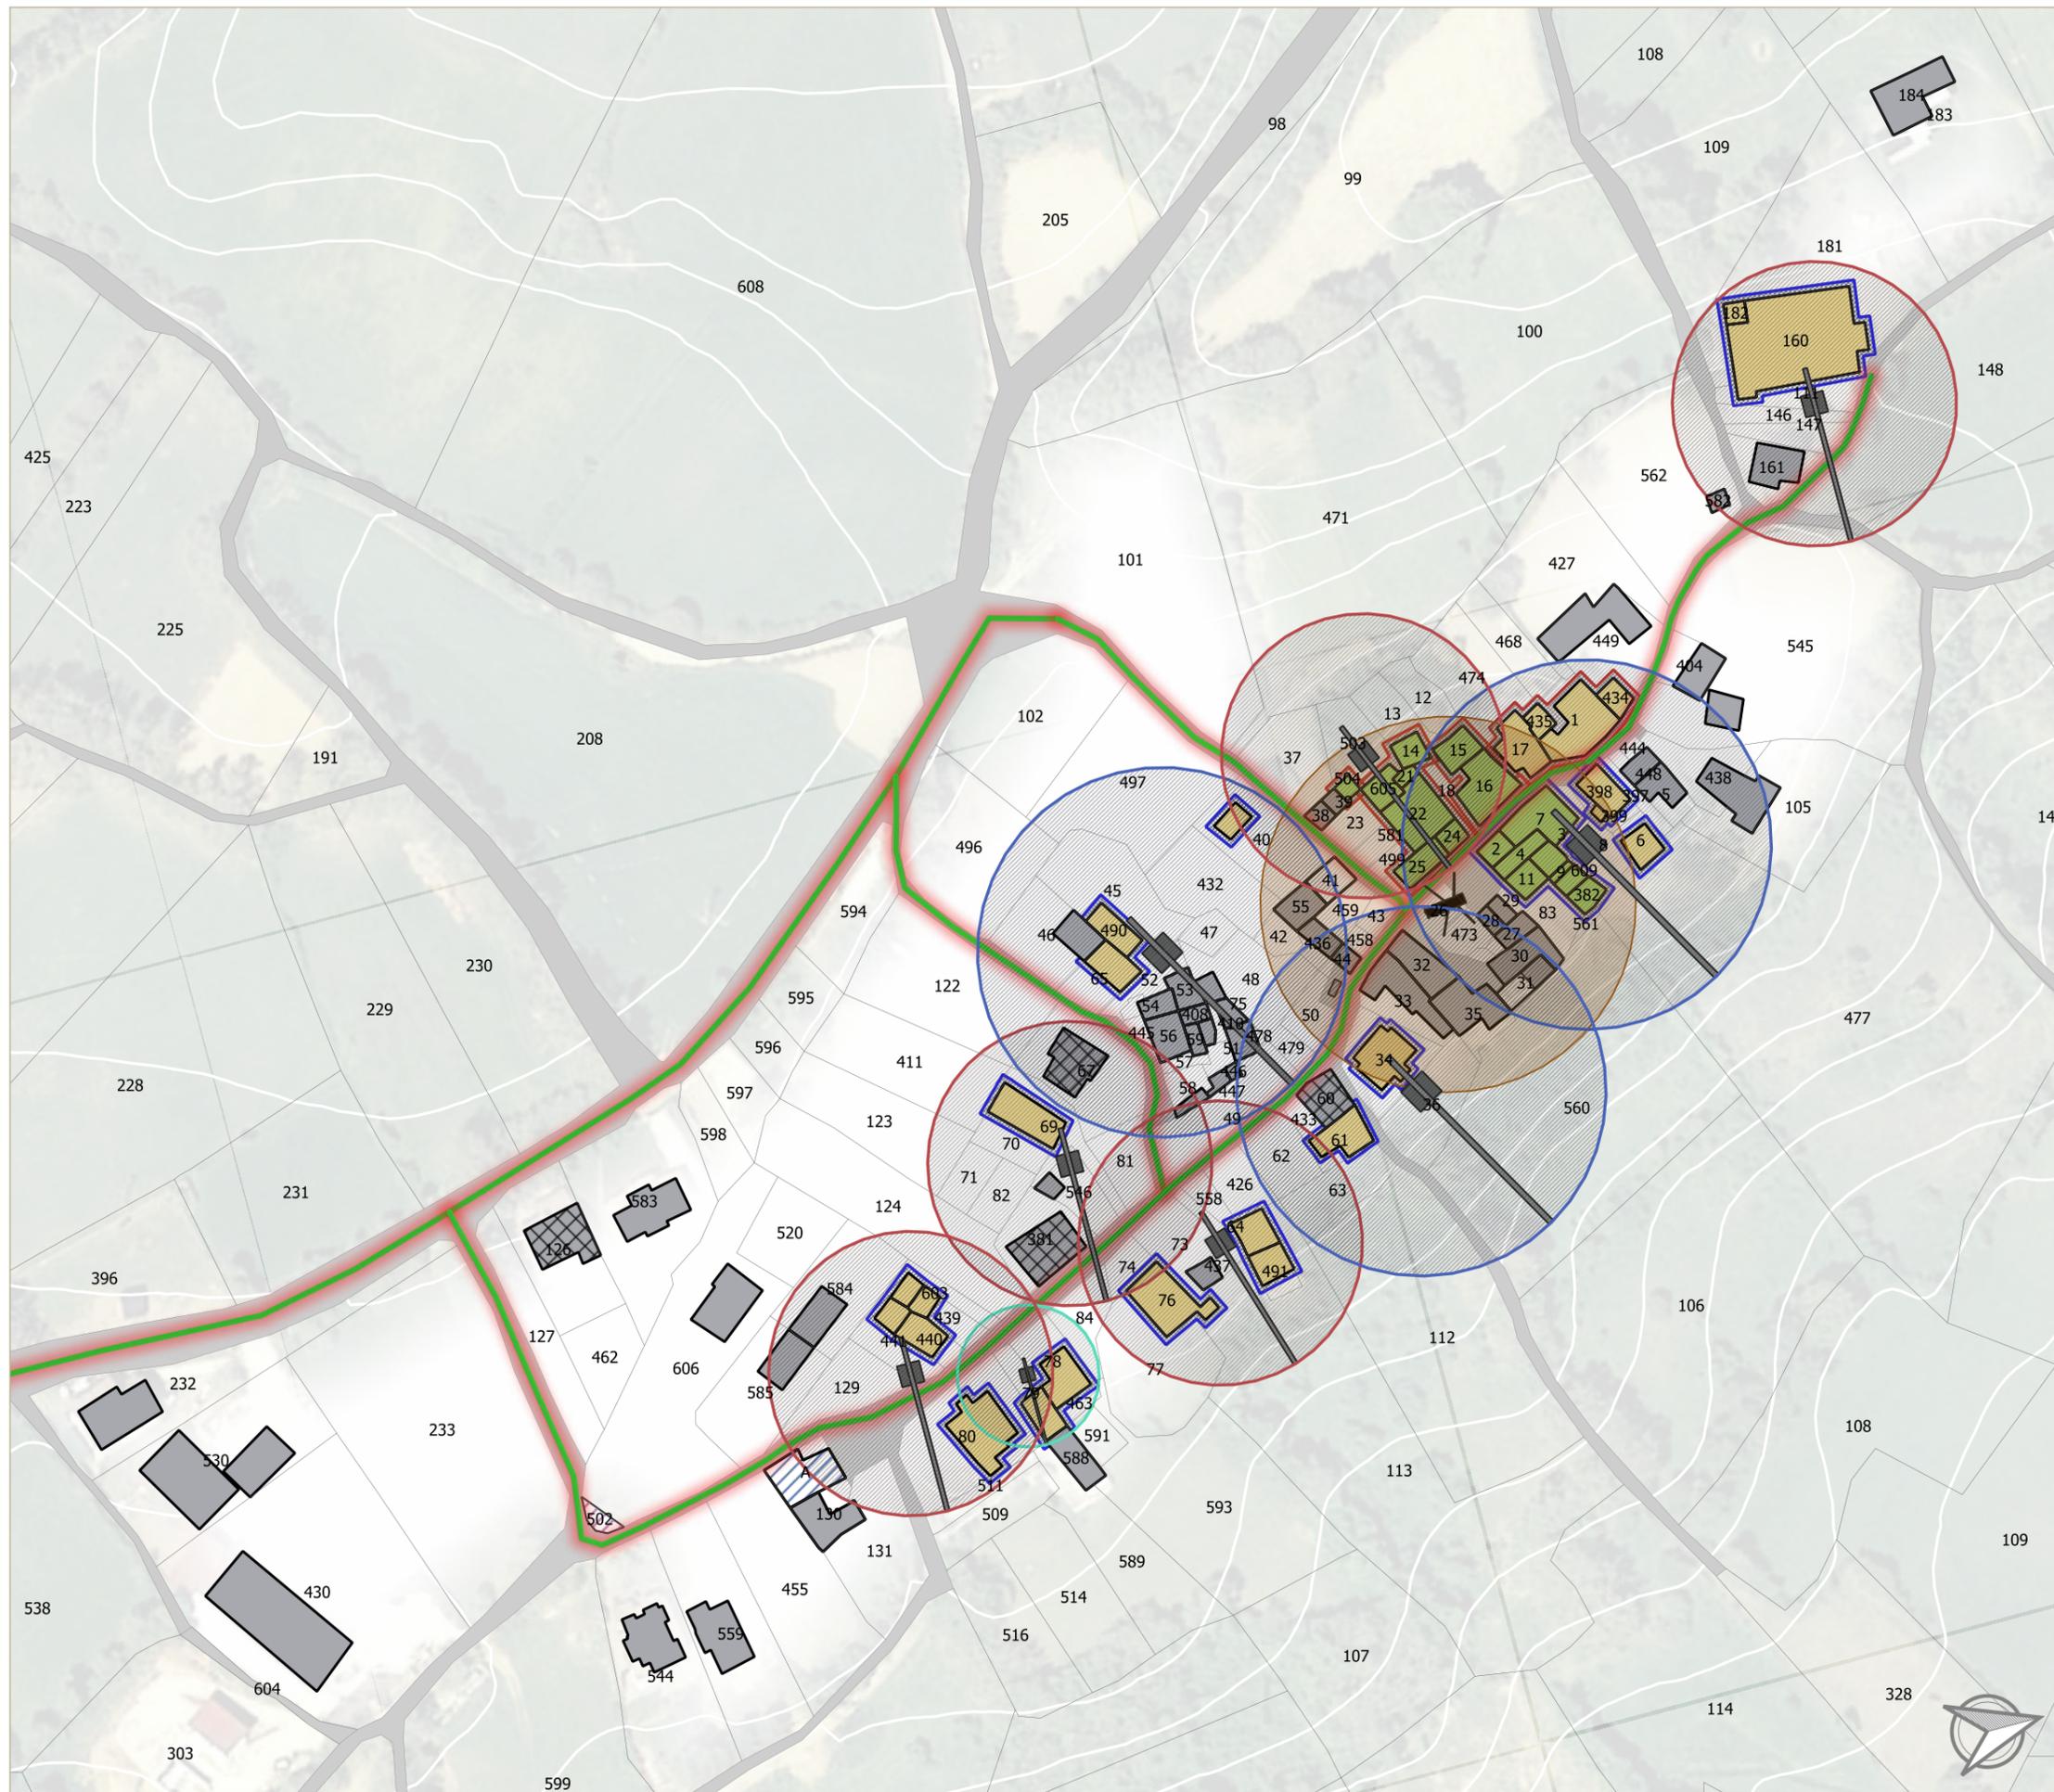
EL. 4.0.3.d

STATO DELL'EDIFICATO

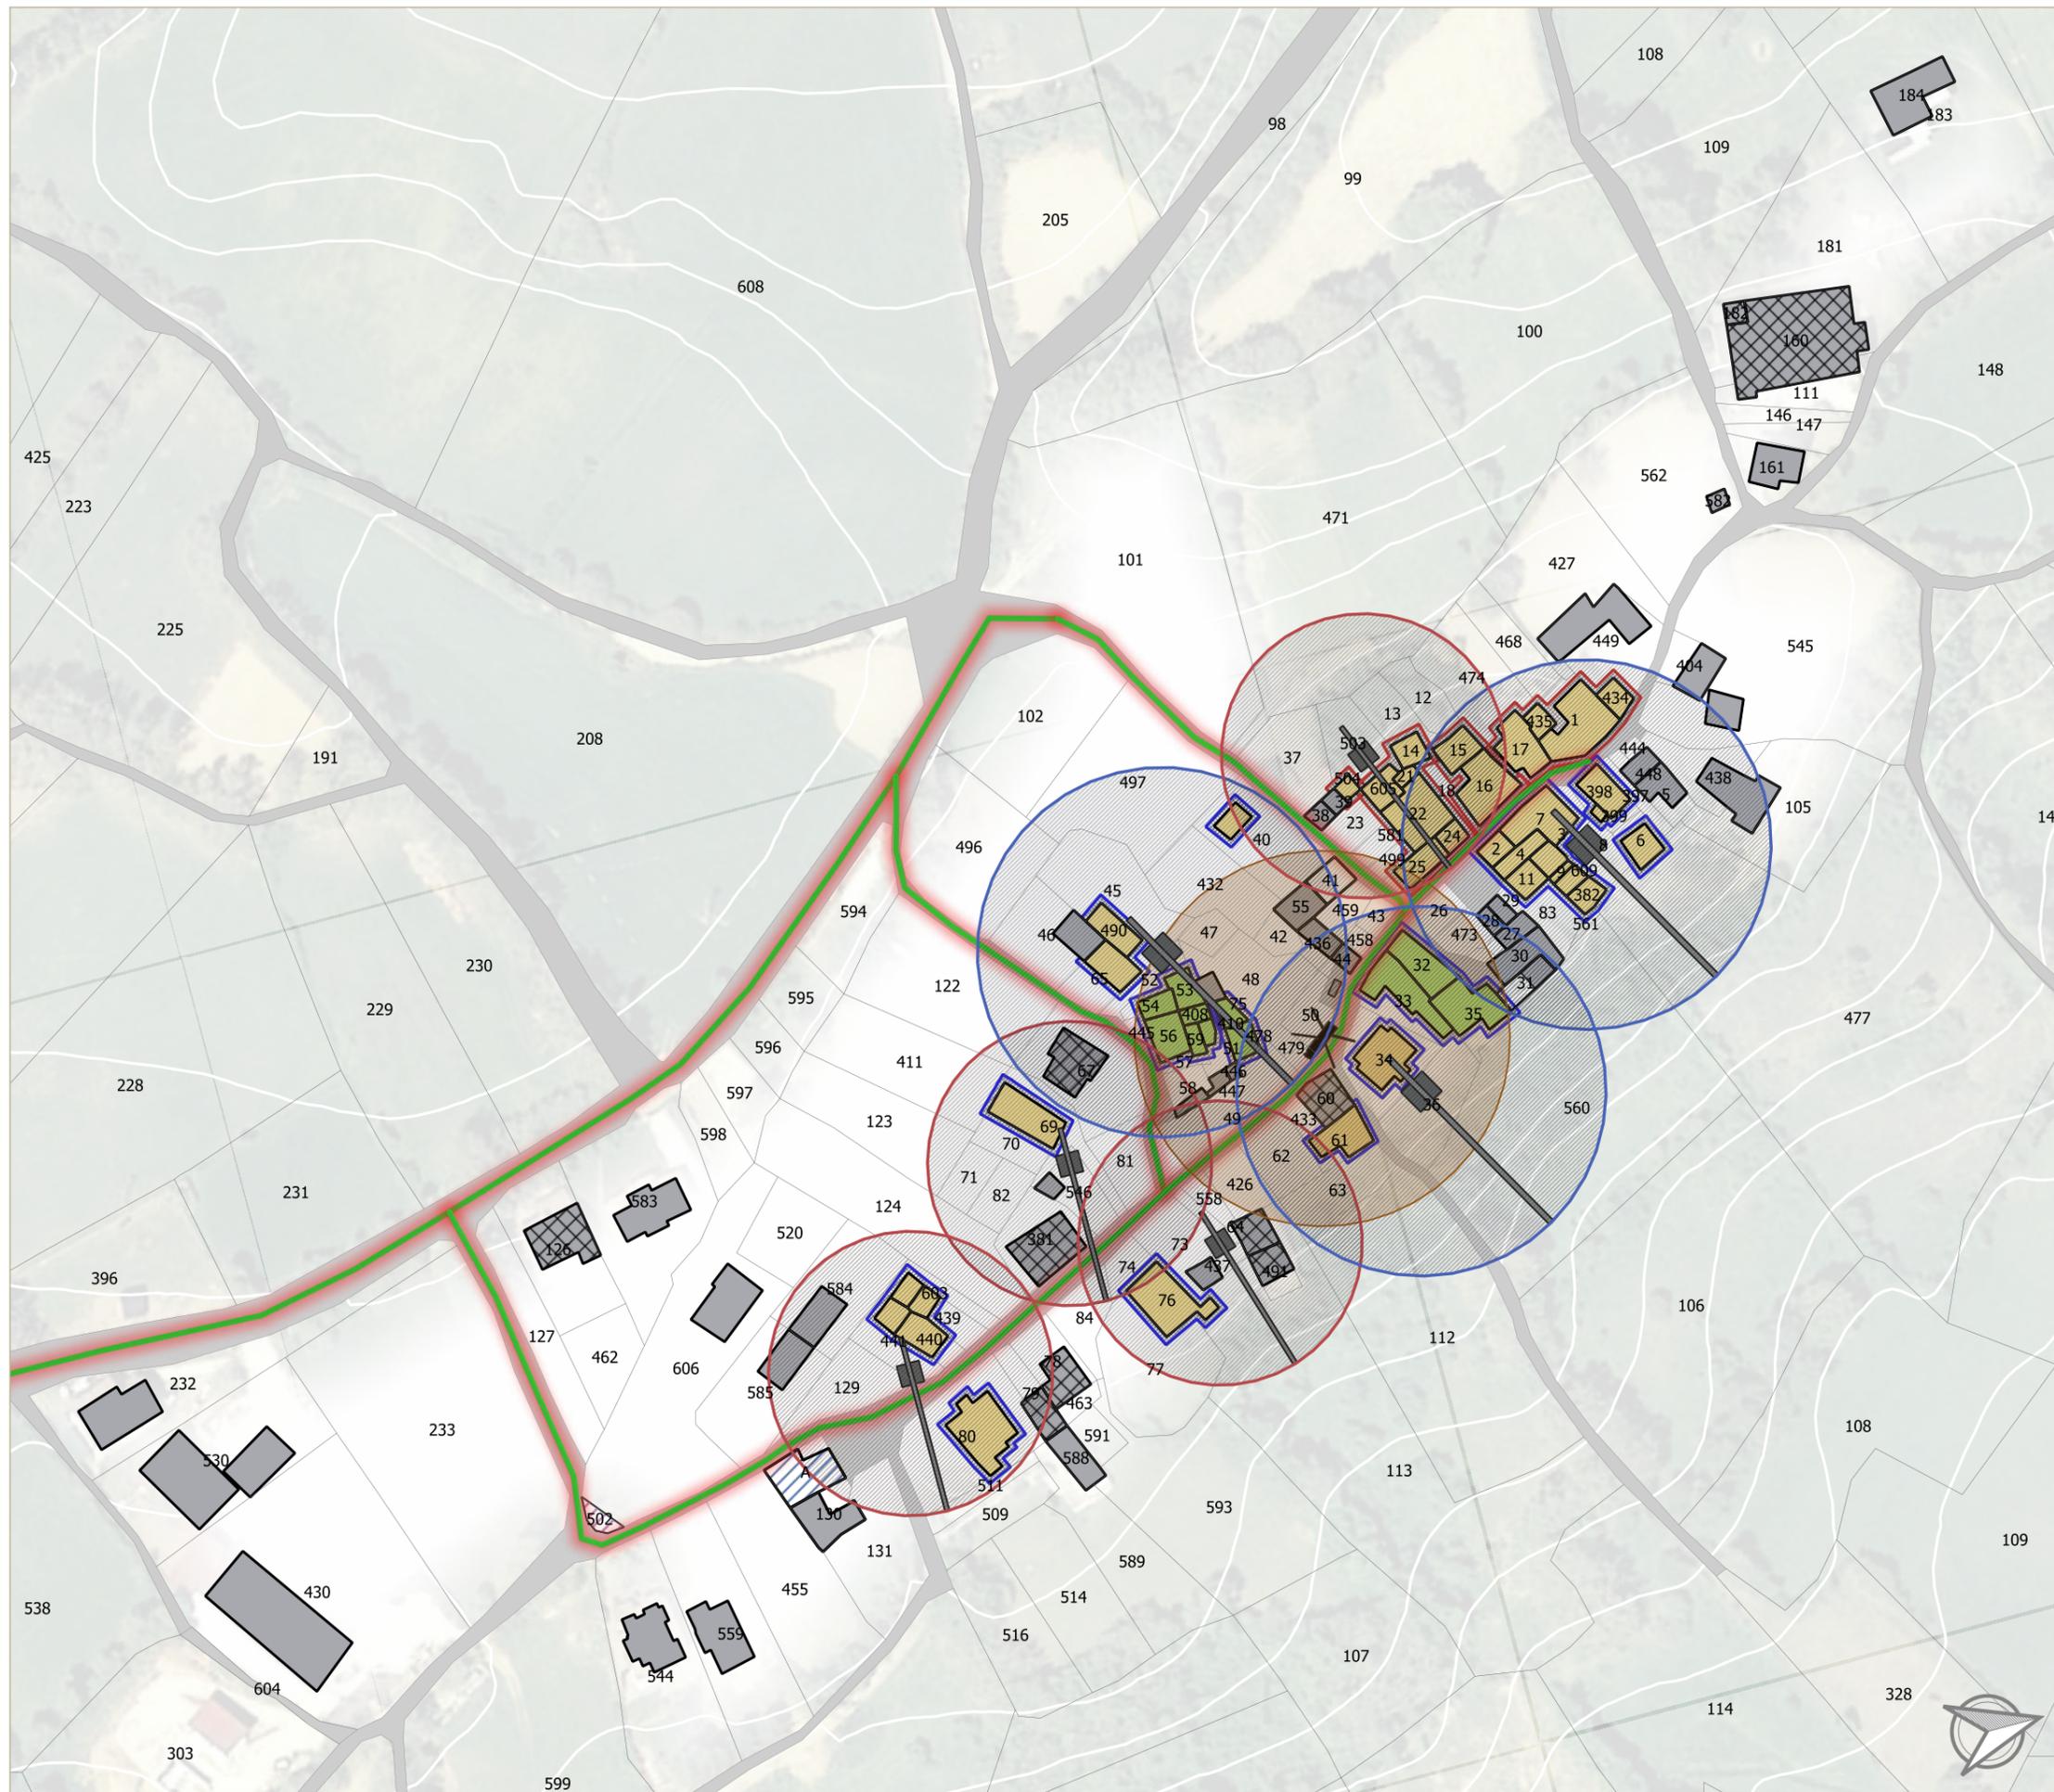
EL. 4.0.3.e

STATO DELL'EDIFICATO

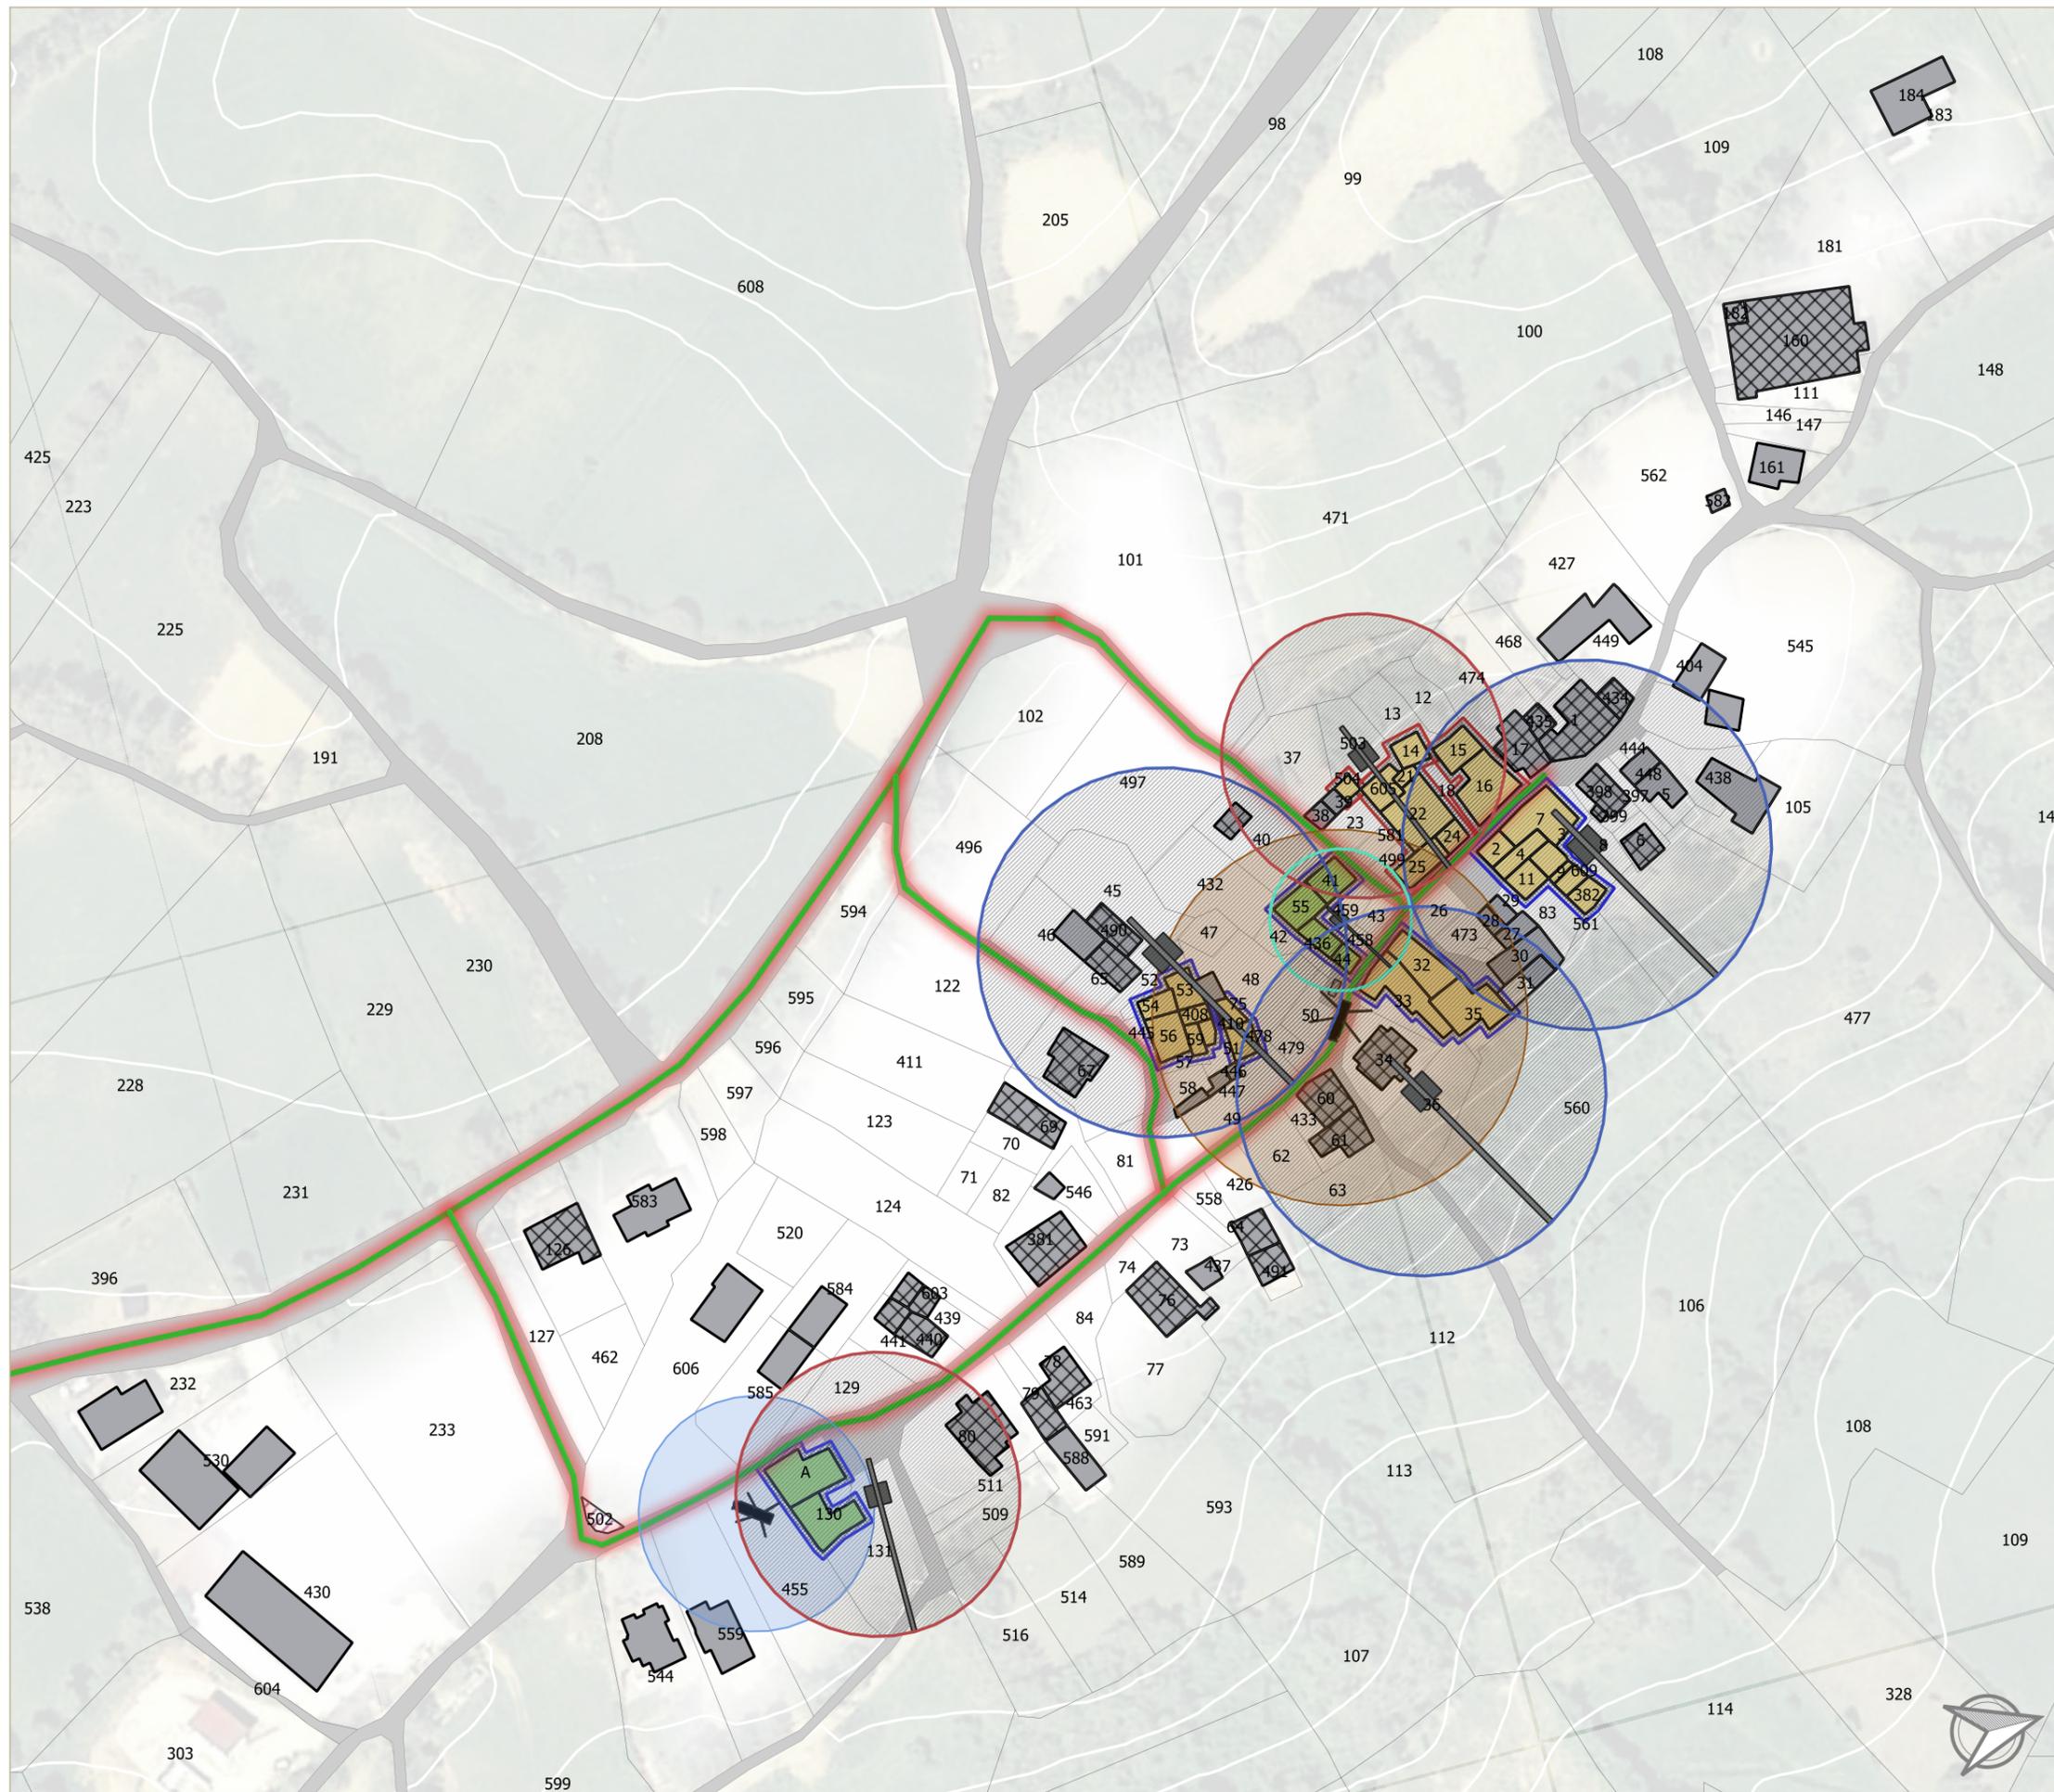
EL. 4.0.3.f

STATO DELL'EDIFICATO

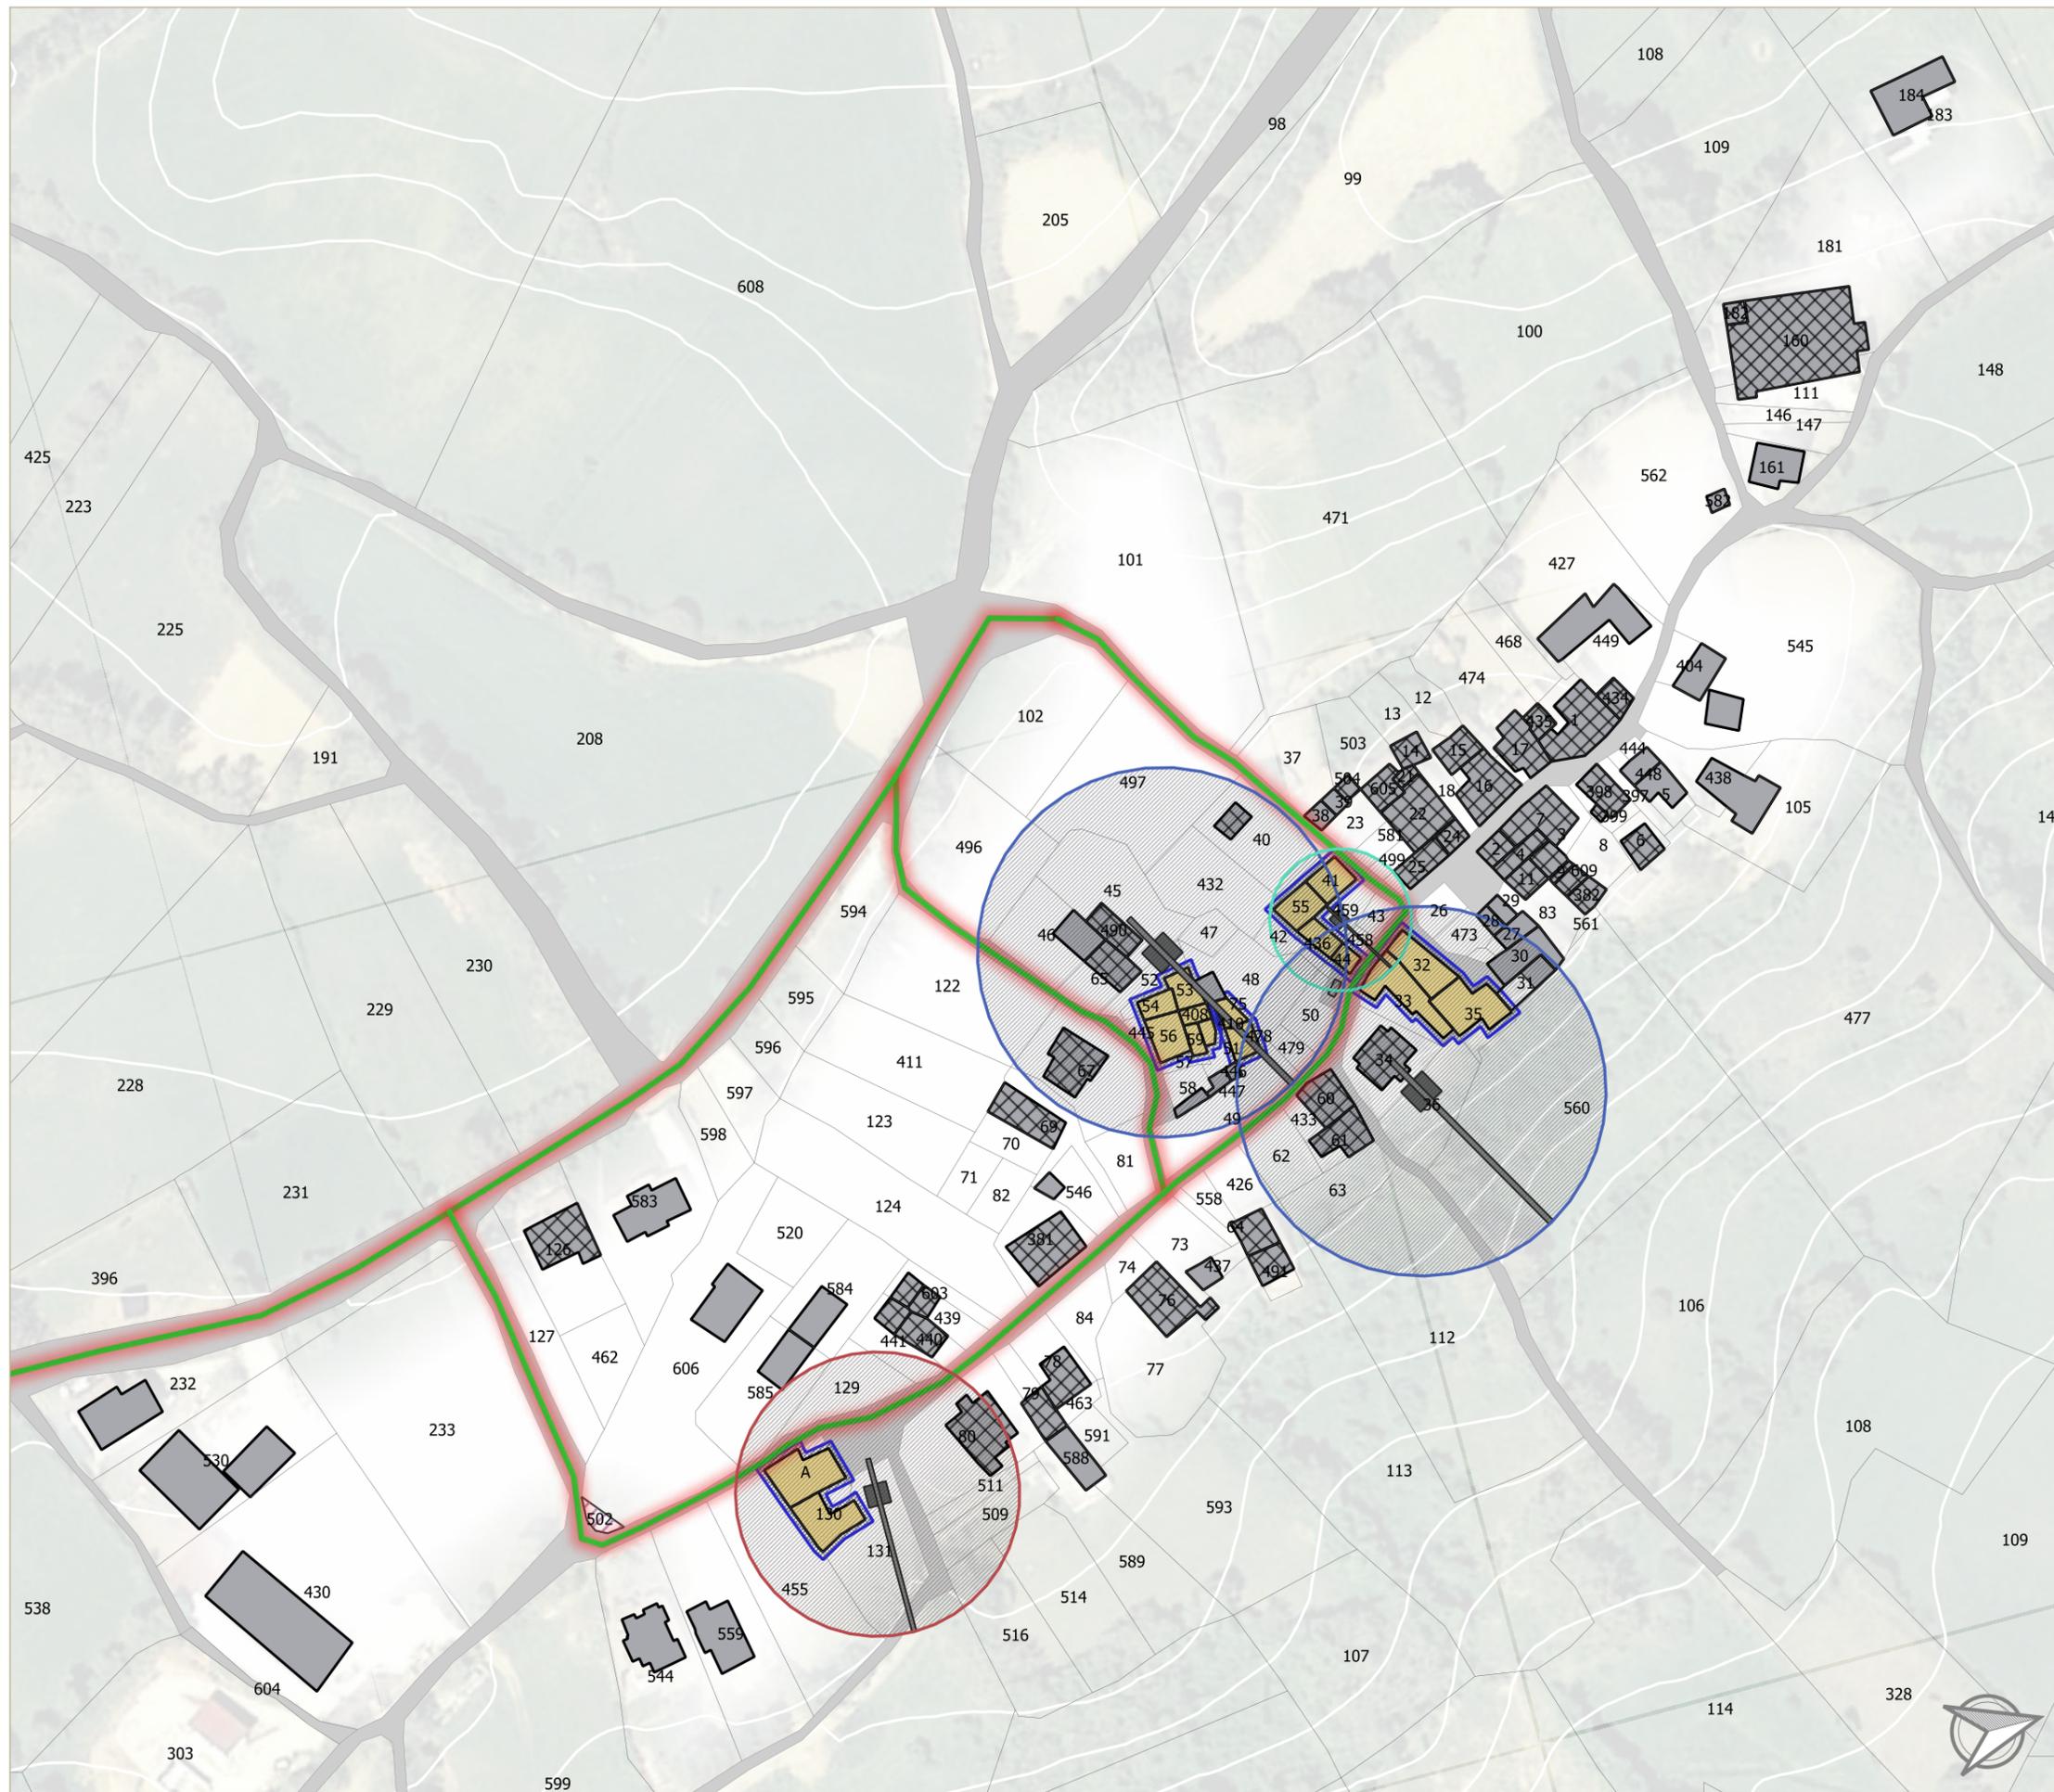
BRACCIO DELLA POMPA PER IL CALCESTRUZZO

- L = 20 metri
- L = 30 metri
- L = 45 metri

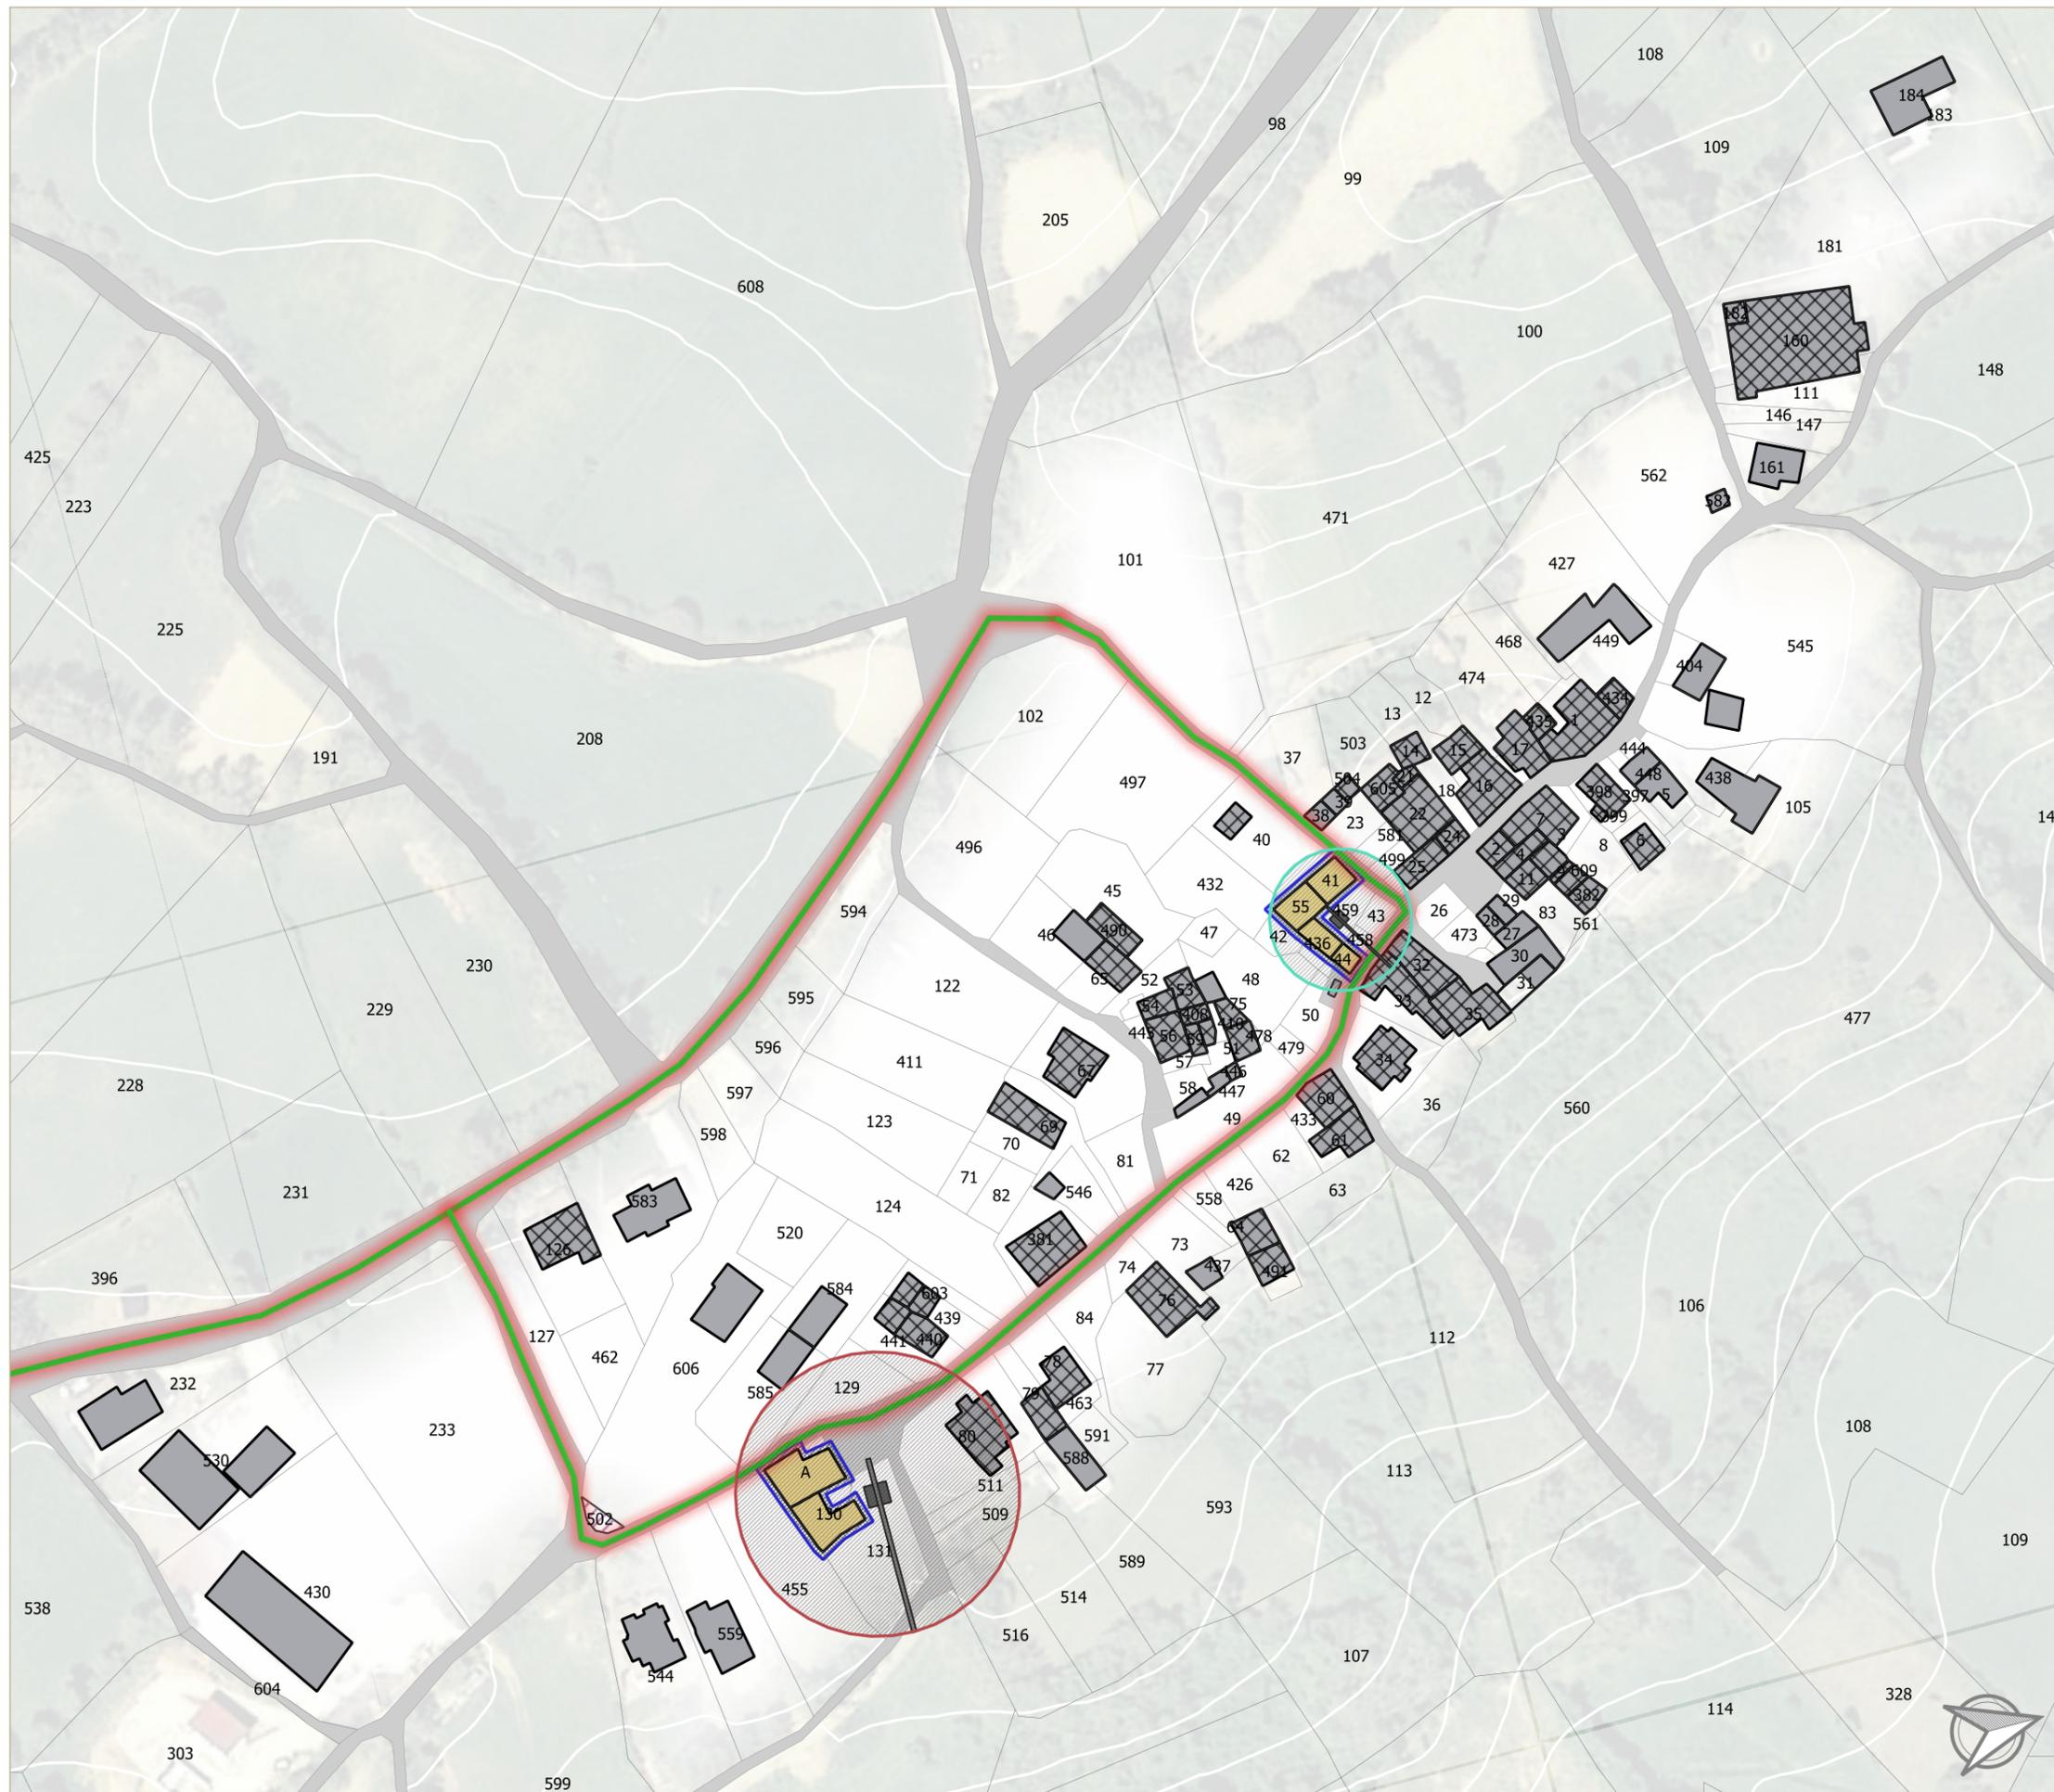
BRACCIO DELLA POMPA PER IL CALCESTRUZZO

- L = 20 metri
- L = 30 metri
- L = 45 metri
