PROPOSTA DI PROGRAMMA STRAORDINARIO DI RICOSTRUZIONE
ai sensi dell'Ordinanza del Commissario Straordinario n. 107 del 22 agosto del 2020

AMBITO 4 – PICENTE / LAGO SCANDARELLO
SAN LORENZO A PINACO

**PARTE 1: RELAZIONE GENERALE DEL PSR****INDICE**

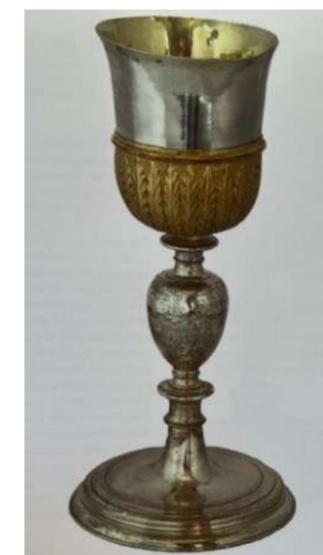
Figura 4 - Il calice della chiesa di San Lorenzo a Pinaco

Alla chiesa di San Lorenzo appartiene un calice⁹ in argento dorato e rame argentato (*Fig.4*), più recentemente e fino al sisma del 24 agosto 2016 conservato presso il Museo Civico "Cola Filotesio" di Amatrice, oggi custodito presso la stazione dei Carabinieri forestali di Cittaducale. Il calice è datato al periodo 1815 -1822 e reca sotto il piede l'iscrizione "POPVLO DE SAN LORENZO DI PINACO". Di recente è stato restaurato da Sante Guido, grazie al finanziamento della Fondazione Varrone.

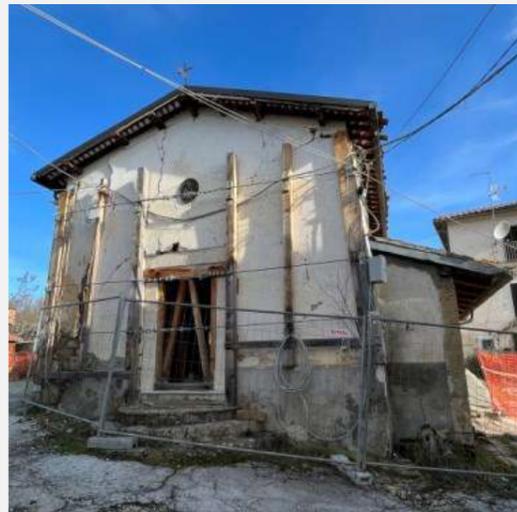
Figura 9 - Chiesa di San Lorenzo, Fig. 94, part. A – Facciata principale

dei Beni Culturali e del Paesaggio (D.Lgs. 42/2004). La struttura è stata gravemente danneggiata a seguito degli eventi sismici susseguitisi a partire dal 24 agosto 2016. Gli elementi individuati, oltre al corpo e ai componenti dell'edificio stesso, che presentano valore storico culturale e pertanto degni di esser salvaguardati sono rappresentati da una lapide, recante i nomi dei caduti delle guerre mondiali, e un antico fontanile posto in aderenza al prospetto sud, che reca su un blocco di pietra arenaria incisa la data 1878.

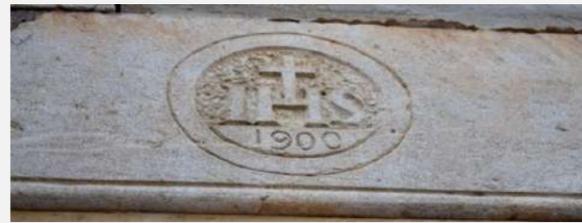
Figura 10 - Chiesa di San Lorenzo a Pinaco – Architrave

La struttura che vediamo oggi ha certamente subito diversi rifacimenti, soprattutto a seguito dei numerosi terremoti che hanno flagellato queste zone a partire dal 1639. Importanti restauri, di cui abbiamo traccia, vennero eseguiti nell'anno 1609 ("Fragmenta visitationum") e nell'anno 1900, come testimonia l'iscrizione sull'architrave del portale che reca scolpito il monogramma di Cristo (Fig. 10).

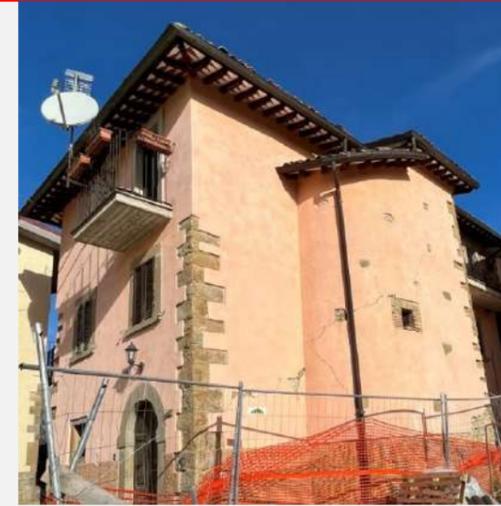
Figure 13 - Fg. 94 part. 102, Prospetto principale

Nelle adiacenze della chiesa, è di particolare interesse l'edificio che affaccia sulla piccola piazza, distinto alla particella 102, il quale è uno dei più rappresentativi, e non solo della frazione di San Lorenzo a Pinaco. L'edificio mostra cantonali con pietre arenarie poste alternativamente di testa e di taglio, ben squadrate e di discrete dimensioni. L'ingresso dell'unità abitativa è posto sul prospetto ovest, ed è dotato di un portale con concio in chiave che reca scolpiti la data 1869 e le iniziali "SCF" (Fig. 13 - 15). Le finestre presentano imbotti squadrati, sempre in pietra arenaria. Sullo sporto di gronda, in legno e pianelle, è dipinta la data 2000, epoca del restauro dell'edificio.

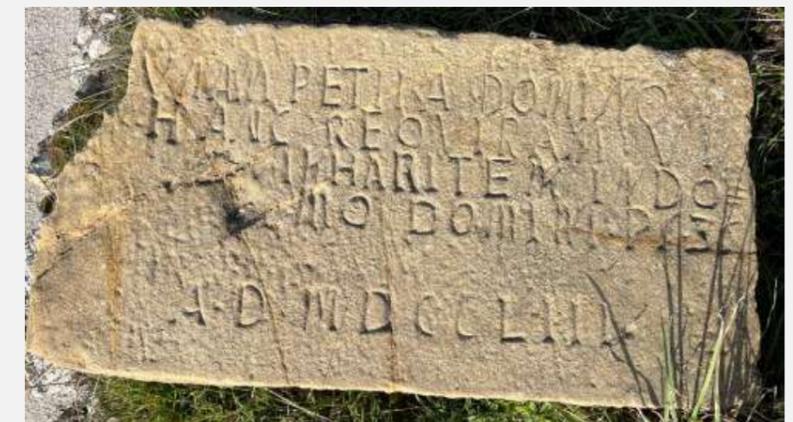
Figura 17 - F. 94 part. 47, Epigrafe settecentesca

All'ingresso del centro abitato, fino al giorno del sisma del 24 agosto 2016, trovavamo l'aggregato edilizio distinto alle particelle 41-42-43-44-47, oggi demolito; degno di nota per una lapide settecentesca (Fig. 17) posta sulla facciata est dell'edificio (part.47).

L'epigrafe, di notevole interesse, potrebbe esser appartenuta all'antica chiesa di San Lorenzo a Pinaco o comunque a un edificio religioso della zona, anche se non era inusuale all'epoca

Oggi l'epigrafe è posizionata all'aperto e non è sorvegliata, in attesa della ricostruzione se ne auspica la conservazione e la messa al sicuro. Si auspica inoltre il posizionamento attraverso l'intervento di ricostruzione nell'edificio di appartenenza.

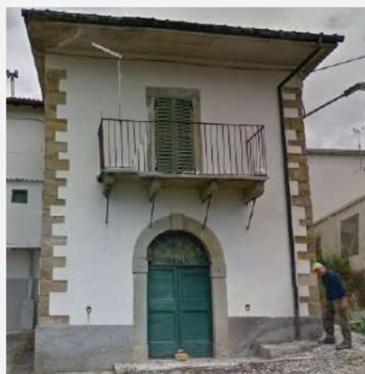
Figura 18 - Fg. 94 Part.43

Un'altra facciata d'interesse (Fig. 18) dal punto di vista storico è quella dell'edificio distinto alla particella 43, la quale si contraddistingue per il partito architettonico e per gli elementi compositivi, come gli imbotti in pietra originali, due anelli in ferro battuto posti ai lati dell'ingresso dell'abitazione (un tempo impiegati come supporti di attacco per animali da lavoro), un balcone con quattro mensole lapidee stondate e modanate, sorrette da puntoni in ferro probabilmente aggiunti in una seconda fase, e blocchi di pietra cantonali posti alternativamente di testa e di taglio lasciate a vista.

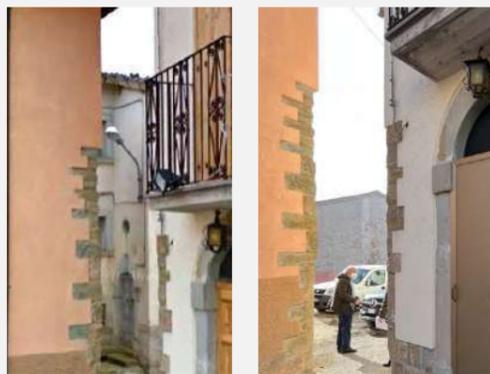
Figura 19: Fg. 94 part. 144 (immagine a sinistra- ante demolizione) - (Immagine a destra-post demolizione)

Prospiciente l'edificio precedentemente descritto, distinto alla particella 102, ve ne era un altro (Fig. 19), distinto alla particella 144, demolito dopo il sisma, il quale insieme alla restante parte dell'edificato andava a conferire all'area un carattere fortemente storico. Gli elementi che lo rendevano degno di nota erano il portale in pietra arenacea lavorata, il sovrastante oculo, gli imbotti originali delle finestre in pietra squadrata e gli infissi con lo scuretto interno. I conci del portale appartenente alla part. 144 sono stati recuperati e stoccati in loco.

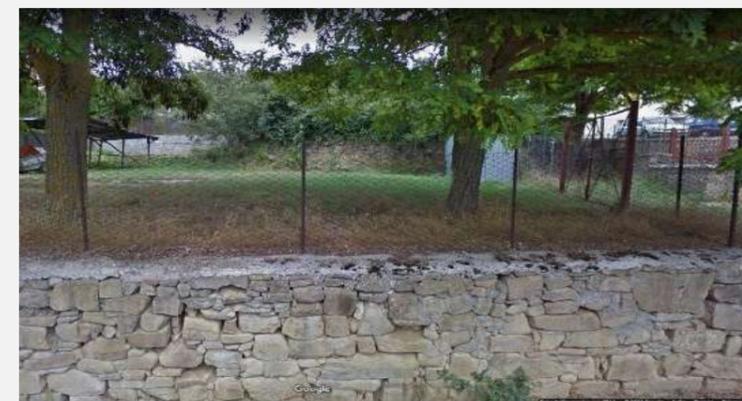
Figura 20 - Fg. 94 part. 45, Muretto a secco (Google Street View)

Oltre agli edifici troviamo un muretto a secco (Fig. 20) insistente sulla particella 45, anch'essa un tempo edificio. I muretti a secco sono Patrimonio dell'Umanità dell'Unesco. Questo dovrà esser necessariamente recuperato, e contestualmente dovranno esser rimossi tutti gli elementi incoerenti introdotti nel tempo al fine di preservarne la stabilità, come la malta cementizia impiegata a colmare i vuoti o in copertura.

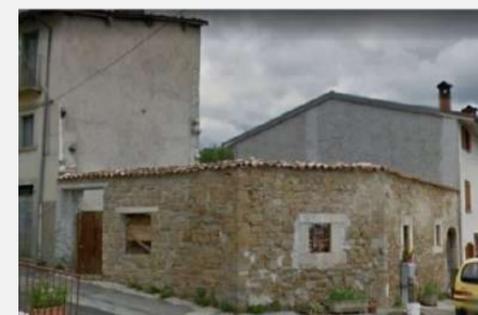
Figura 21 - Fg. 94 part. 142, Muro di recinzione (Google Street View)

Un altro manufatto caratteristico, che riporta il centro abitato nella storia, è rappresentato dal muro di recinzione (Fig. 21) insistente sulla particella 142, in passato costituente la muratura portante di un edificio.

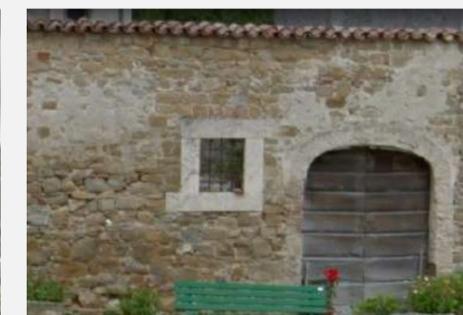
Figura 22 - Fg. 94 part. 142, Particolare dell'imbotto in pietra e del portone d'ingresso

Questo si distingue per il materiale lapideo impiegato per gli imbotti delle finestre, costituito

da pietra calcarea, materiale non originario del territorio amatriciano. L'importanza del portone di accesso, date le sue dimensioni, ci permette di presupporre la presenza passata di un ampio atrio retrostante. Gli elementi individuati, insieme alle dimensioni dell'edificio, possono far ipotizzare un'appartenenza aristocratica, oppure che lo stesso fosse un convento. Altri edifici, forse tra i più antichi del centro abitato, sono distinti alle particelle 125 e 126, impiegate al momento del sisma come depositi. Gli edifici si distinguono per la tipologia di pietra arenaria impiegata, quasi sempre lavorata e squadrata e per gli imbotti in pietra recanti la data di costruzione.

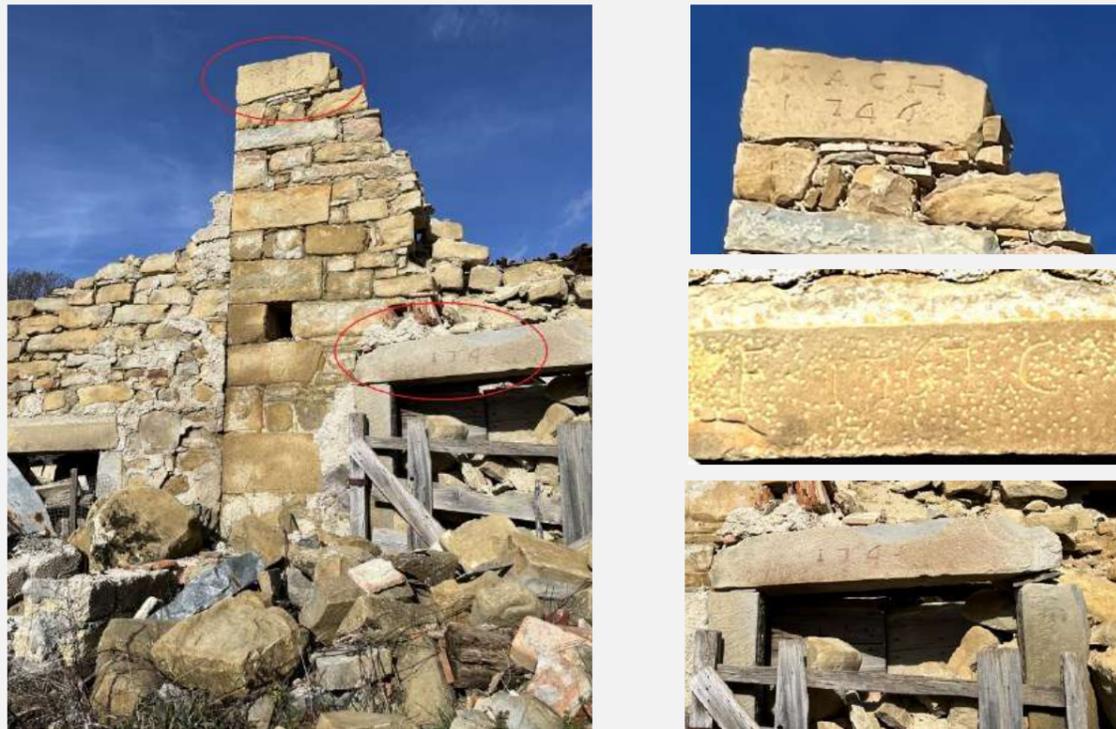
Figure 23 – Fig. 94 part. 125 e 126 - Foto d'insieme e di dettaglio della muratura e degli elementi lapidei particolari

L'edificio distinto alla particella 126 (Fig. 23) riporta sull'architrave la data 1745, poco sopra inoltre in uno dei blocchi di pietra che costituiscono il cantonale è incisa l'iscrizione "W A C H" e la data 1746. Una valida interpretazione¹³ dell'iscrizione è la seguente: la W potrebbe essere una M scritta al rovescio e il significato potrebbe essere quello di MA(ter) CH(risti) oppure le abbreviazioni potrebbero essere per i dativi "A Maria e a Cristo" come dedica apotropaica. La stranezza della W potrebbe essere addebitata a imperizia del lapicida.

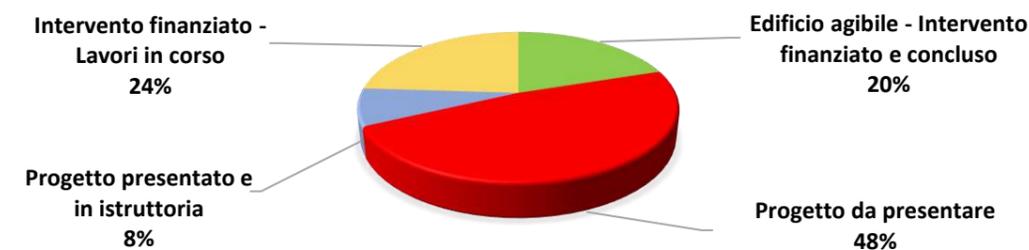
Grafico 1: Stato di avanzamento della ricostruzione privata - San Lorenzo a Pinaco

STATO DI AVANZAMENTO DELLA RICOSTRUZIONE PRIVATA

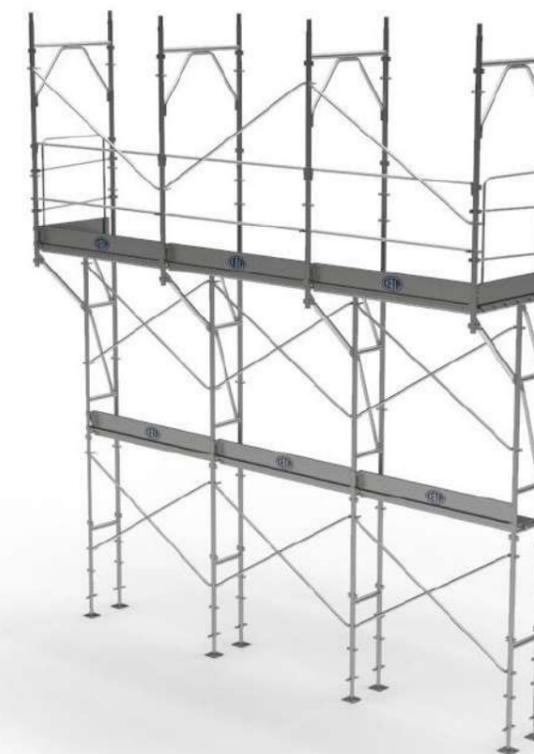
Figura 24 – Ponteggio a partenza ristretta

Per i cantieri siti in prossimità di tratti stradali definiti come *"Da adeguare"* è fatto obbligo di utilizzo di ponteggi a partenza ristretta. La profondità del ponteggio espressa come distacco del filo esterno dalla parete dell'edificio dovrà essere di massimo 50 centimetri fino ad un'altezza di 4,30 metri.

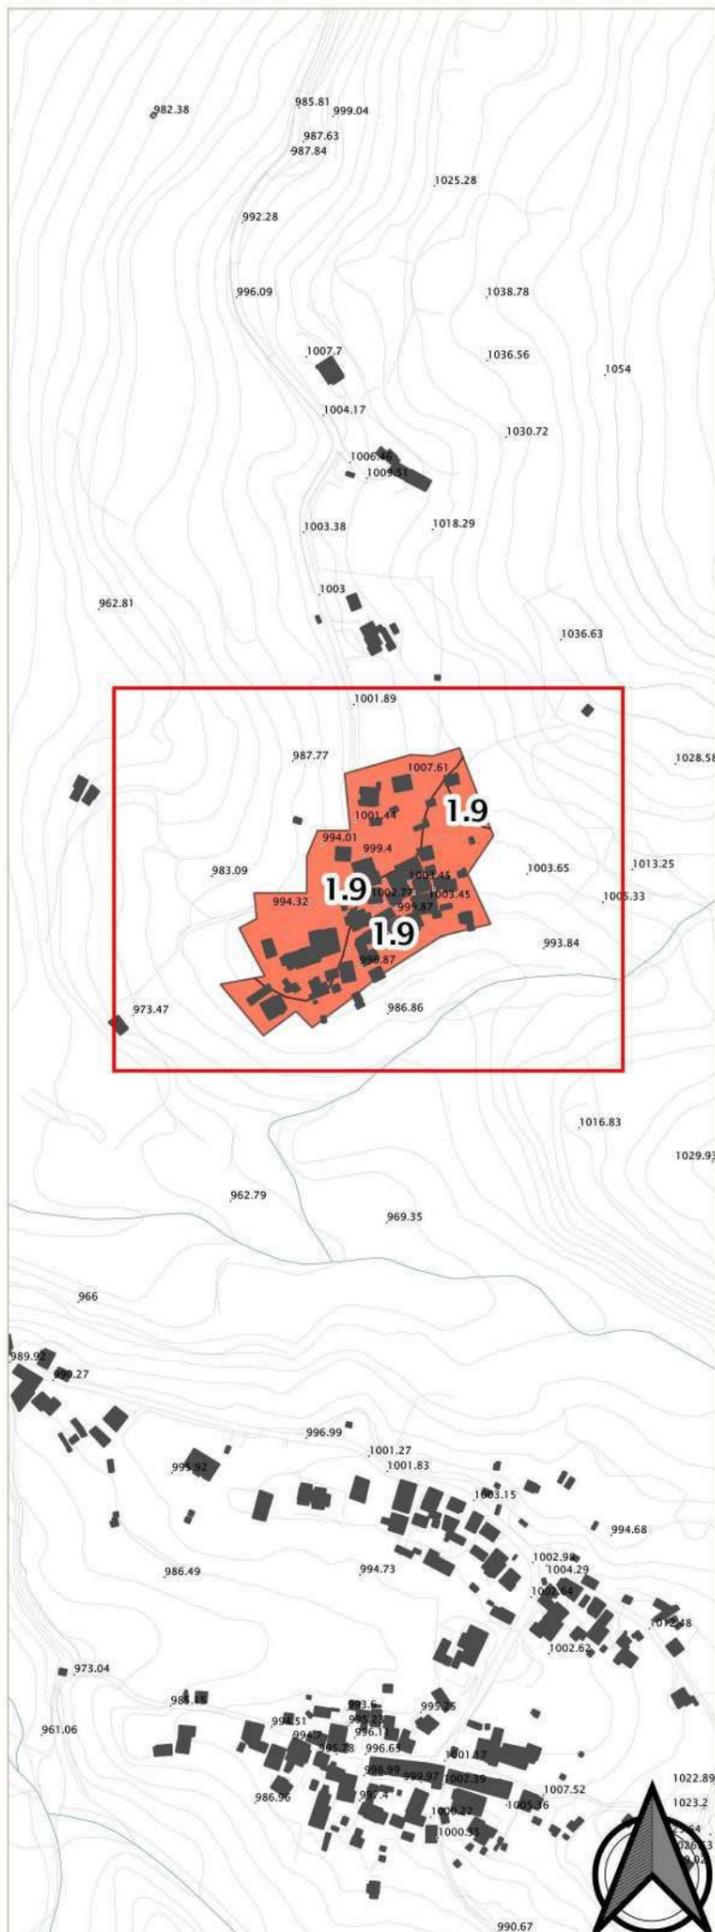
Stralcio della Carta di Microzonazione Sismica di III Livello FA_0105

- Zona stabile (FA=1)
- Zona stabile suscettibile di amplificazioni locali (FA=1.1-1.2)
- Zona stabile suscettibile di amplificazioni locali (FA=1.3-1.4)
- Zona stabile suscettibile di amplificazioni locali (FA=1.5-1.6)
- Zona stabile suscettibile di amplificazioni locali (FA=1.7-1.8)
- Zona stabile suscettibile di amplificazioni locali (FA=1.9-2.0)
- Zona stabile suscettibile di amplificazioni locali (FA=2.1-2.2)
- Zona stabile suscettibile di amplificazioni locali (FA=2.3-2.4)
- Zona stabile suscettibile di amplificazioni locali (FA=2.5-3.0)
- Zona stabile suscettibile di amplificazioni locali (FA=3.1-3.5)
- Zona di attenzione per instabilità di versante

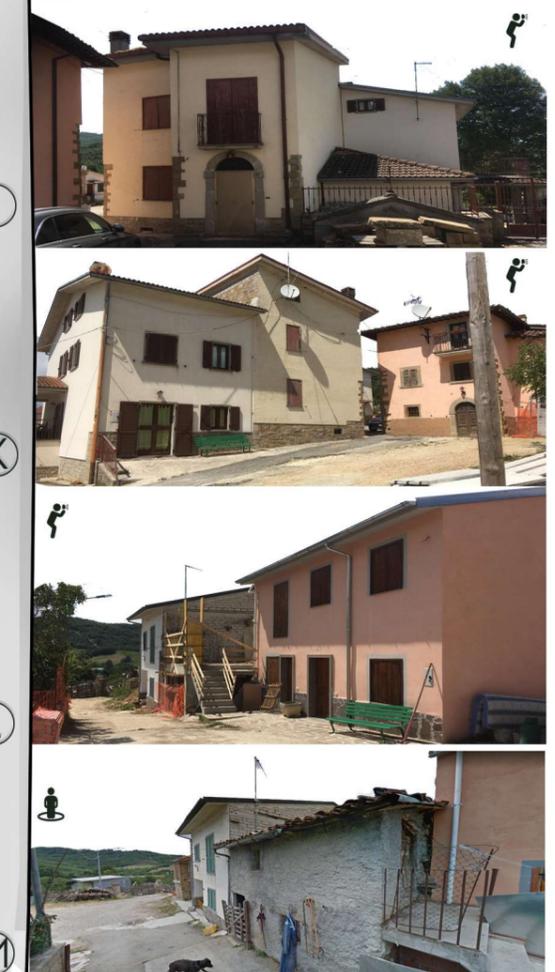
1- FG 94 PART 102 PROSPETTO EST 2- FG 94 PART 104 PROSPETTO OVEST 3- FG 94 PART 104 PROSPETTO OVEST 4- FG 94 PART 102 PROSPETTO EST 5- FG 94 PART 142
