SCHEDA VALUTAZIONE GTS
MESSA IN SICUREZZA TEMPORANEA POST-SISMA DI MANUFATTI EDILIZI

CCR n. *Incarico n.* *del* *Scheda n°* **01** *del* **05/12/2018**

RELAZIONE TECNICA

ALLEGATA ALLA SCHEDA DI VALUTAZIONE DEL GTS DEL 05.12.2018

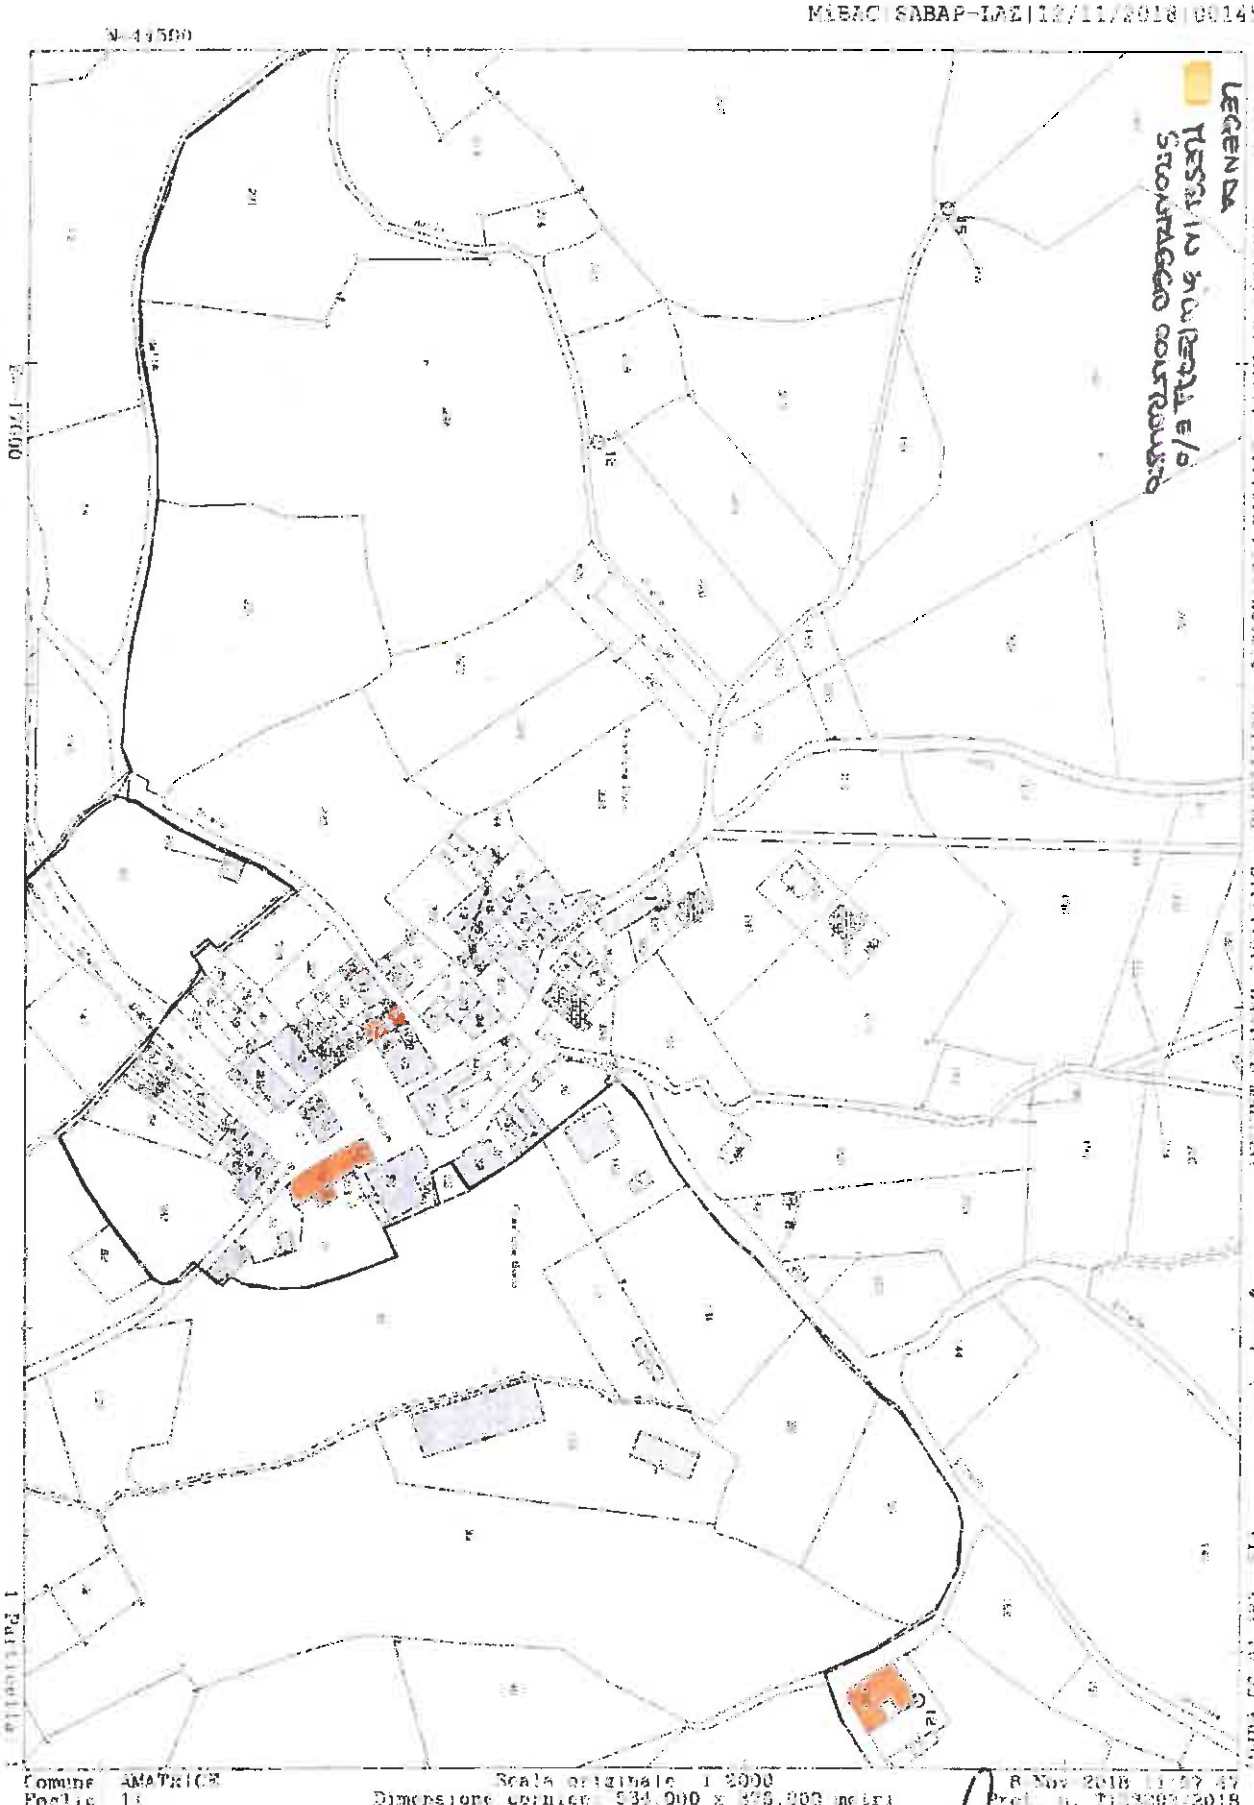
DOMO

- p.lla **70, 54, 52**: valutare la fattibilità della messa in sicurezza in considerazione del valore storico e dell'importanza in relazione alla configurazione del tessuto urbano;

- p.lla **37, 34:** valutare la fattibilità messa in sicurezza e/o smontaggio controllato in considerazione del valore storico e dell'importanza dell'aggregato in relazione alla configurazione del tessuto urbano.
- p.lla **160**: messa in sicurezza.

Si richiede, inoltre, di porre particolare attenzione alle particelle attualmente non oggetto di prescrizioni, che vanno considerate come edificato di tipo "B", ad oggi già messe in sicurezza e per le quali si prescrive, nelle more di nuove valutazioni, la presenza di un tecnico Mibac al fine di preservare il loro valore storico artistico:

- P.lla **36, 39, 40, 27.**

Si segnala, infine, che le demolizioni sono già avvenute per le seguenti particelle: **1, 13, 19, 56, 33, 23,24.**
