Ordinanza n. **251** del 24/04/2017

OGGETTO: demolizione fabbricato pericolante nel Comune di Amatrice alla Fraz. Collocetra, adibito a abitazioni/magazzino, Fg 72 p.la n. 324.

**SCHEDA VALUTAZIONE GTS
MESSA IN SICUREZZA TEMPORANEA POST-SISMA DI MANUFATTI EDILIZI**

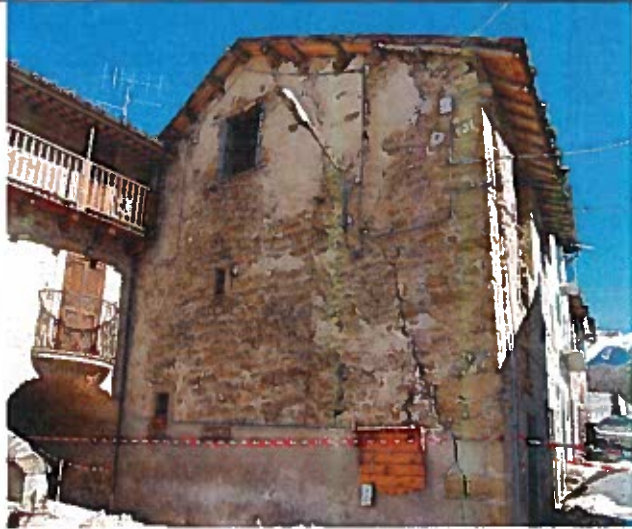
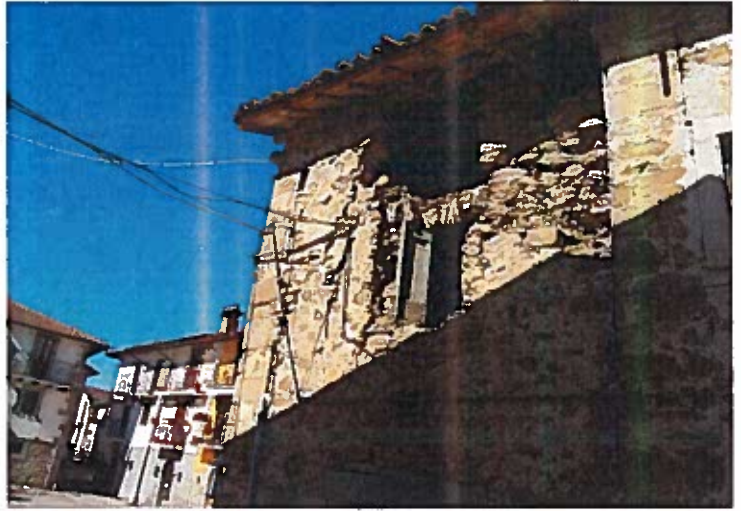
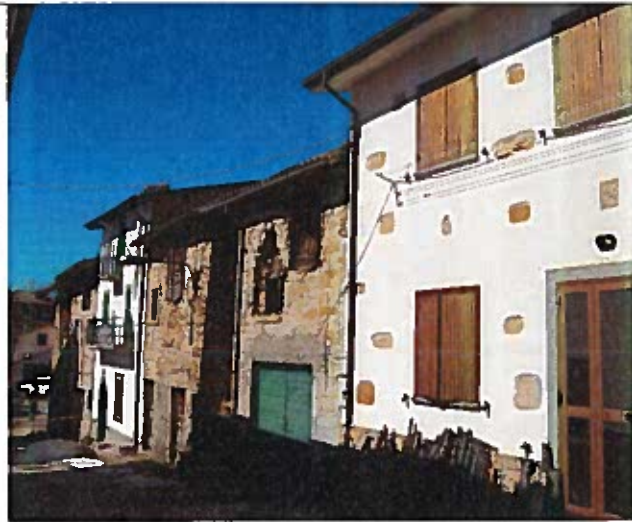
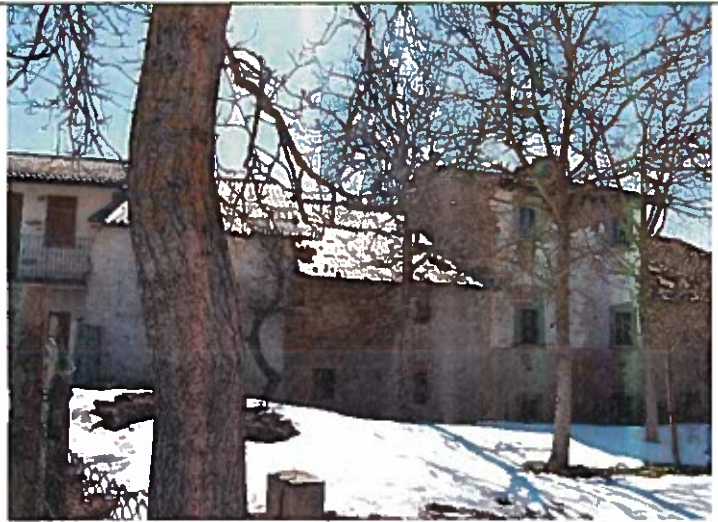
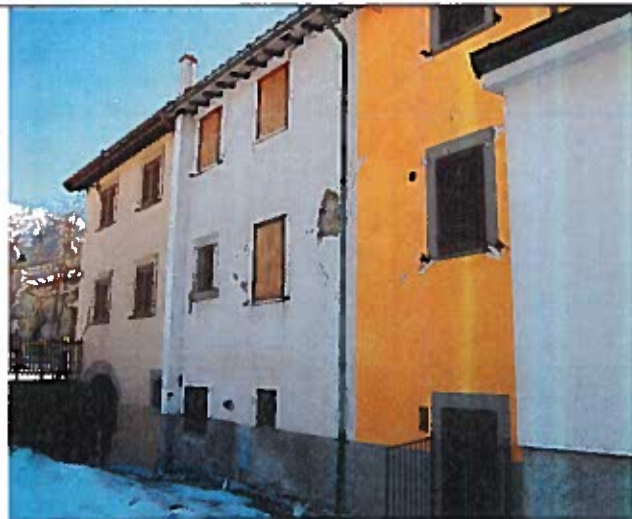
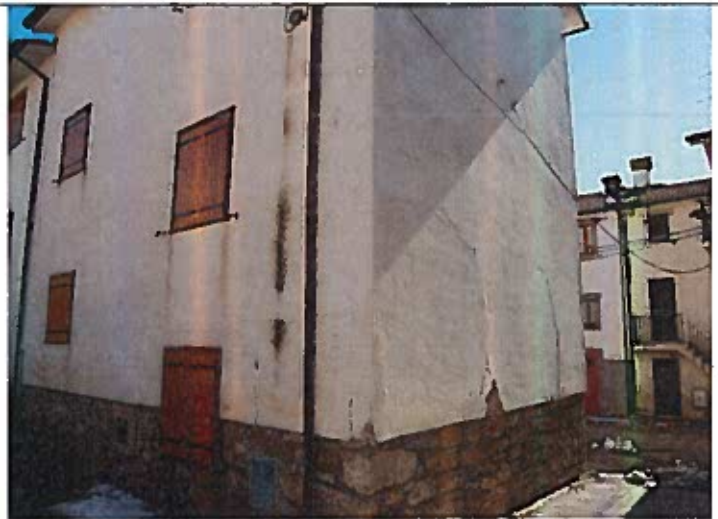
ALLEGATO FOTOGRAFICO

Trattasi di edifici in aggregato, i più elevati di tre livelli fuori terra con altezza variabile da mtl. 6,50 a mtl. 8,50, strutture in elevazione costituite da muratura portante in pietrame irregolare e legante di scarse caratteristiche. Coperture in buona parte laterocementizie e manto in coppi (meglio visibili nell'allegato fotografico). Gli edifici presentano un quadro fessurativo caratterizzato da severe e diffuse lesioni accompagnate da spancamenti ed espulsione di paramenti murari, aggravate per una porzione da principio di ribaltamento della facciata sulla pubblica via. In fase di demolizione si richiede di procedere al recupero dei conci lapidei costituenti stipiti ed architravi delle aperture di facciata e dell'acquisizione della liberatoria delle proprietà.

SOPRALLUOGO IniziatO il 23.02.17 ore 10.00 Finito il 23.02.17 ore 13.00 <input type="checkbox"/> Eseguire delimitazione perimetrale dell'Immobile <input type="checkbox"/> Parere SFAVOREVOLE alla demolizione	ESPRIMIBILE CLASSIFICAZIONE INTERVENTO ATTRIBUITA DAL GTS: <input type="checkbox"/> S (Smontaggio controllato) <input type="checkbox"/> D1 (Demolizione Parziale) <input checked="" type="checkbox"/> D2 (Demolizione Totale)	NON ESPRIMIBILE - Motivazioni: <input type="checkbox"/> Divieto dell'Autorità Giudiziaria ad intervenire ⁽²⁾ <input type="checkbox"/> Inadeguatezza tecnica per la formulazione del giudizio ⁽³⁾
	Intervento Eseguibile dai VV.F (parere Vigili del Fuoco) <input checked="" type="checkbox"/> SI <input type="checkbox"/> NO	STIMA DURATA INTERVENTO 10(giorni)
<input type="checkbox"/> Allegati al presente documento Num. All. <input type="checkbox"/> Scheda Aedes <input checked="" type="checkbox"/> Report Fotografico <input type="checkbox"/> Altro	STIMA URGENZA TECNICA 1 <input type="checkbox"/> 2 <input checked="" type="checkbox"/> 3 <input type="checkbox"/> 4 <input type="checkbox"/>	Note: Stante quanto sopra vista l'incombena dell'intero aggregato su pubblica via, vista l'impossibilità di mettere in sicurezza con opere provvisoriale gli immobili in argomento, si propone la sua intera demolizione.
