# COMUNE DI AMATRICE

Ordinanza n. 366 del 24/05/2017

**OGGETTO: demolizione fabbricato pericolante nel Comune di Amatrice alla Fraz. Cornillo Vecchio, adibito a abitazione, Fg 60 p.lla n. 145.**

**SCHEDA VALUTAZIONE GTS  
MESSA IN SICUREZZA TEMPORANEA POST-SISMA DI MANUFATTI EDILIZI**

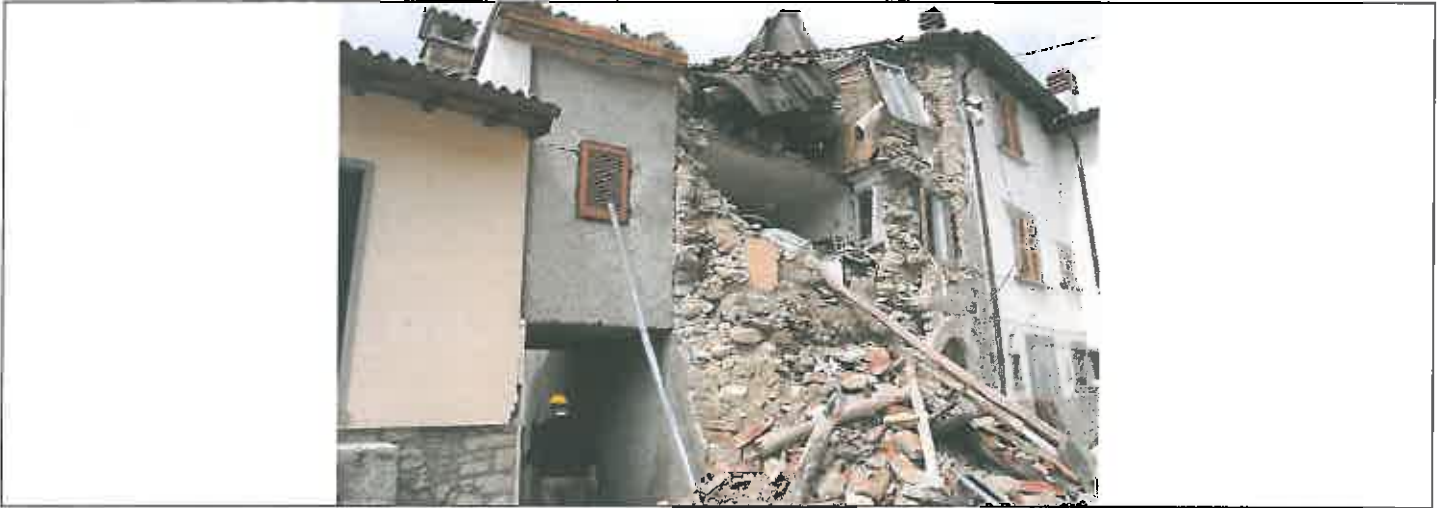
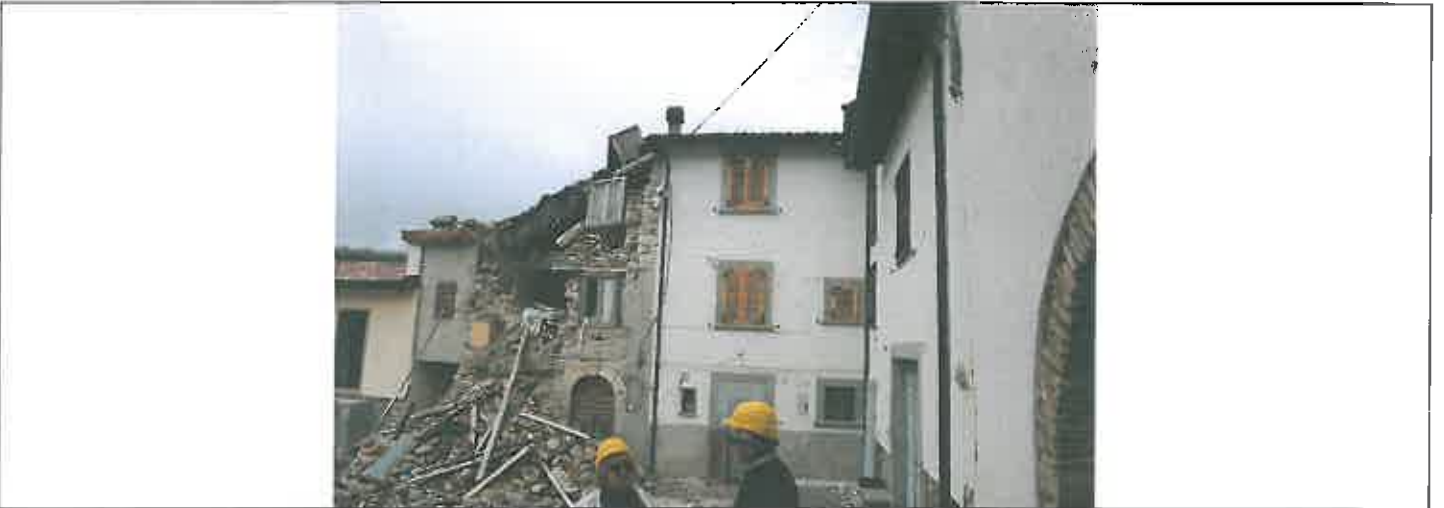
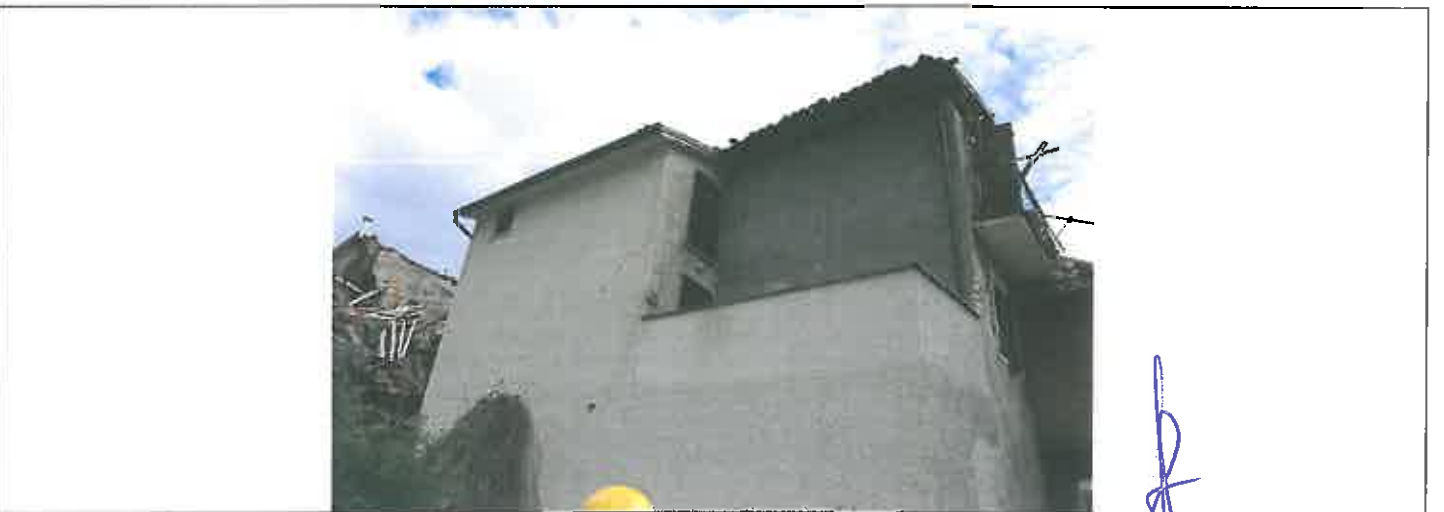
ALLEGATO FOTOGRAFICO

**Fabbricato in aggregato avente muratura di pietrame grossolano e tetto in legno. Detto immobile presenta crolli parziali di muratura portante e di porzioni di tetto ed espulsione fuori dal piano di intonaco e muratura, le rimanenti parti di muratura e tetti risultano in precario stato di equilibrio ed a rischio crollo.**

1(giorni)											
Allegati al presente documento Num. All. <input type="checkbox"/> Scheda Aedes <input checked="" type="checkbox"/> Report Fotografico <input type="checkbox"/> Altro	<table border="1" style="width:100%; border-collapse: collapse;"> <tr> <th style="text-align: center;">STIMA URGENZA TECNICA</th> </tr> <tr> <td style="text-align: center;">1<input type="checkbox"/>     2<input checked="" type="checkbox"/>     3<input type="checkbox"/>     4<input type="checkbox"/></td> </tr> </table> <p><b>Note: Stante quanto sopra vista l'incombenza degli immobili su pubblica via se ne propone la loro demolizione totale, si raccomanda di recuperare i conci lapidei di porte, finestre e cantonali in corso d'opera. In riferimento alla fattibilità tecnica gli interventi prospettati rientrano nella capacità operativa dei vigili del fuoco. Tuttavia l'effettiva esecuzione è subordinata alla procedure di cui alla nota del 22/12/2016 del capo dipartimento della protezione civile.</b></p>	STIMA URGENZA TECNICA	1 <input type="checkbox"/> 2 <input checked="" type="checkbox"/> 3 <input type="checkbox"/> 4 <input type="checkbox"/>
