# COMUNE DI AMATRICE

Ordinanza n. **367** del 24/05/2017

**OGGETTO: demolizione fabbricati pericolanti nel Comune di Amatrice alla Fraz. Cornillo Vecchio, adibiti a abitazioni, Fg 60 p.lle n. 134 - 135.**

**SCHEDA VALUTAZIONE GTS**  
**MESSA IN SICUREZZA TEMPORANEA POST-SISMA DI MANUFATTI EDILIZI**

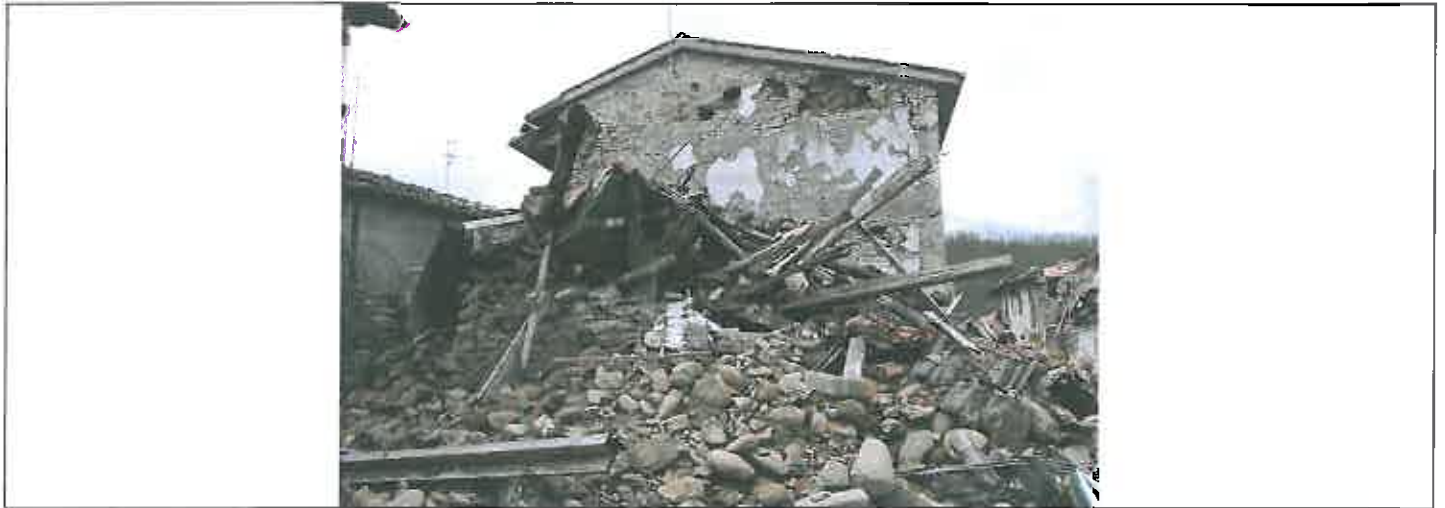
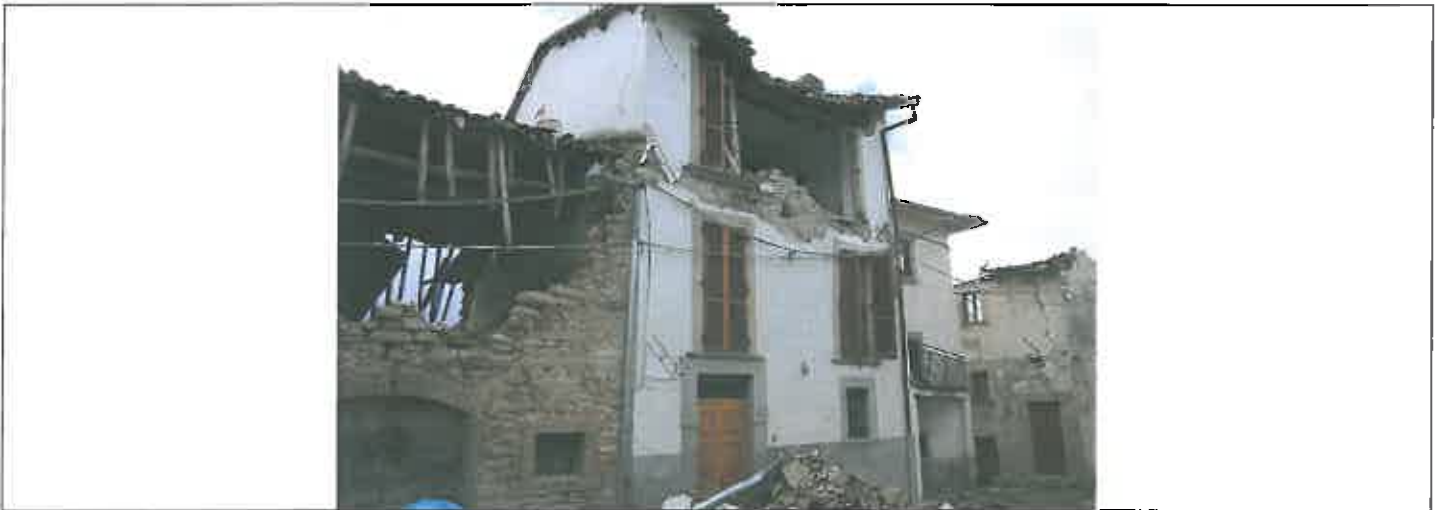
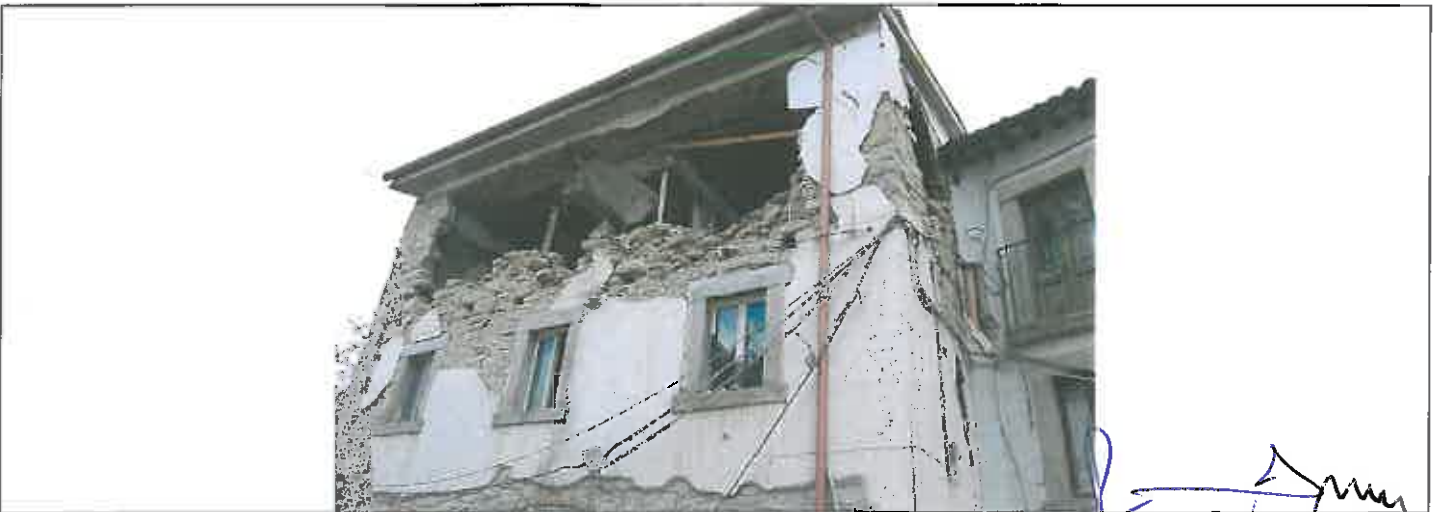
ALLEGATO FOTOGRAFICO

**Fabbricati in aggregato aventi muratura di pietrame grossolano e tetti in laterocemento e porzioni in legno. Detti immobili presentano crolli parziali di muratura portante e di porzioni di tetto, cinematismo dei cantonali ed espulsione fuori dal piano di grosse porzioni di muratura, le rimanenti parti di muratura e tetti risultano in precario stato di equilibrio ed a rischio crollo.**

Allegati al presente documento Num. All. <input type="checkbox"/> Scheda Aedes <input checked="" type="checkbox"/> Report Fotografico <input type="checkbox"/> Altro	Note: Stante quanto sopra vista l'incombenza degli immobili su pubblica via se ne propone la loro demolizione totale, pericolante, si raccomanda di recuperare i conci lapidei di porte, finestre e cantonali in corso d'opera. In riferimento alla fattibilità tecnica gli interventi prospettati rientrano nella capacità operativa dei vigili del fuoco. Tuttavia l'effettiva esecuzione è subordinata alla procedure di cui alla nota del 22/12/2016 del capo dipartimento della protezione civile.
