COMUNE DI AMATRICE
(Provincia di Rieti)

Ordinanza n. 430 del 13/06/2017

OGGETTO: Demolizione totale e rimozione macerie del fabbricato pericolante sito in Amatrice, Frazione Sommati, al Foglio 63 – particella 338.

RELAZIONE TECNICA ALLEGATA AL VERBALE GTS DEL 07.06.2017

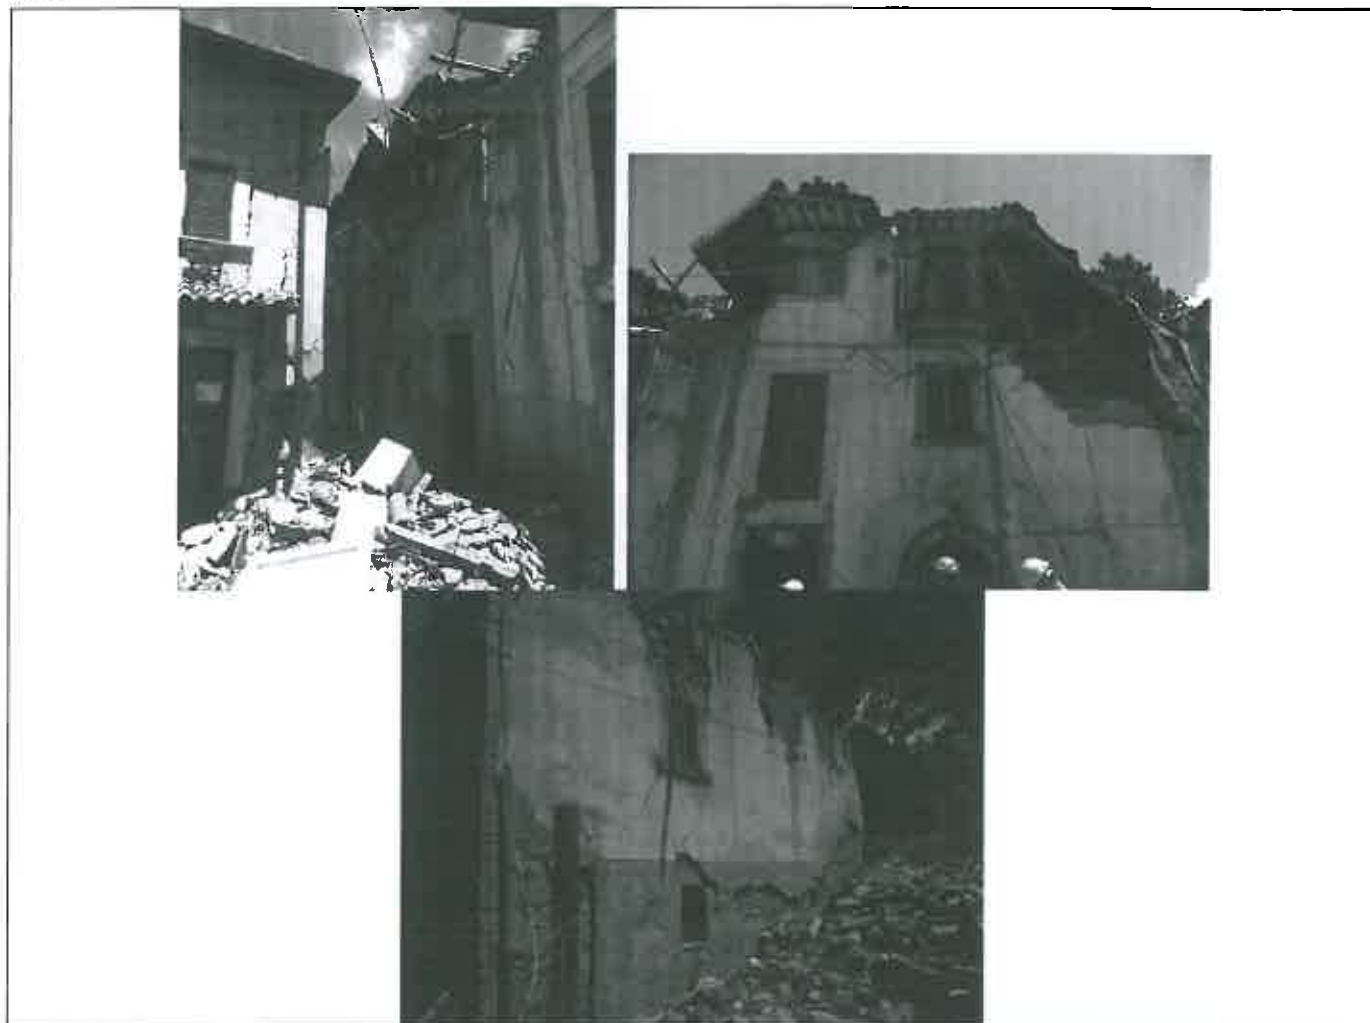
14

- 14** - Trattasi di edifici di un unico aggregato identificati nel NCEU del Comune di Amatrice al Foglio 63, con le p.lle dal 332 al 336. L'aggregato presenta una destinazione residenziale, costituito da numero tre piani, con strutture portanti verticali in muratura. Allo stato gli edifici presentano coperture crollate (fatta eccezione delle p.lle 332 e 333) e le murature portanti con macroscopiche lesioni diffuse, discreti crolli ed in quelle prospicienti la strada i cantonali sono sconnessi ed in incipiente crollo. Stante il quadro fessurativo rilevato si propone la Demolizione totale con rimozione delle macerie dell'intero aggregato.

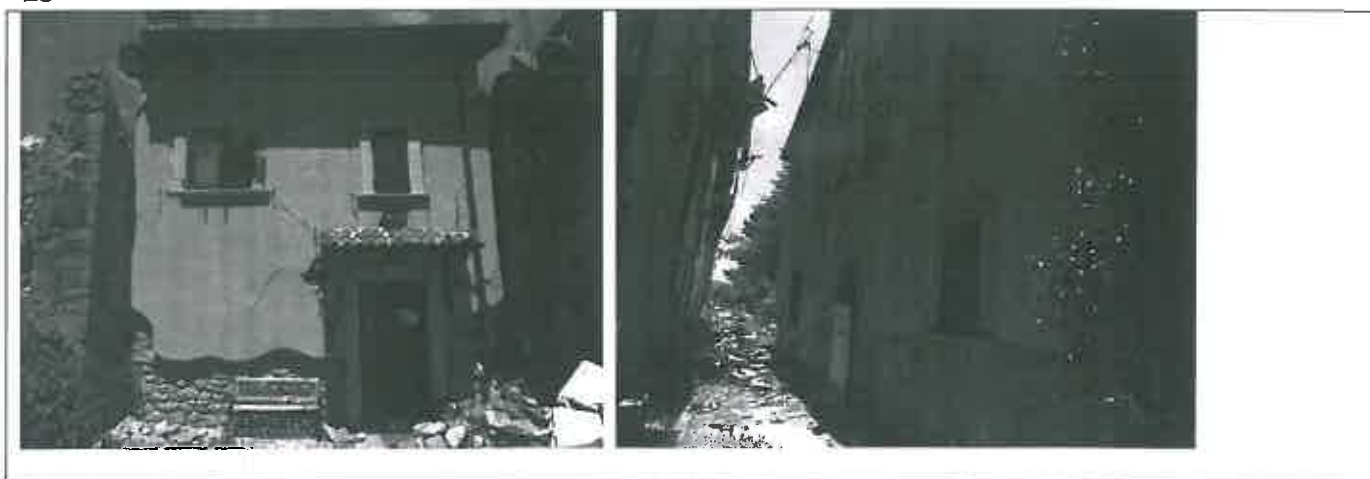
15

- 15** - Trattasi di edifici di un unico aggregato identificati nel NCEU del Comune di Amatrice al Foglio 63, con le p.lle dal 327, 328, 329. In particolare l'edificio ricadente sulla p.lla 327 si presenta già crollato, mentre quello ricadente sulla p.lla 328 prospiciente la strada ed il piazzale pubblico presenta un cantonale con lesioni passanti e con espulsione di materiale. Tale quadro fessurativo, determina incipiente pericolo di crollo, e perciò si consiglia la Demolizione totale del comparto con rimozione delle macerie dell'intero aggregato.

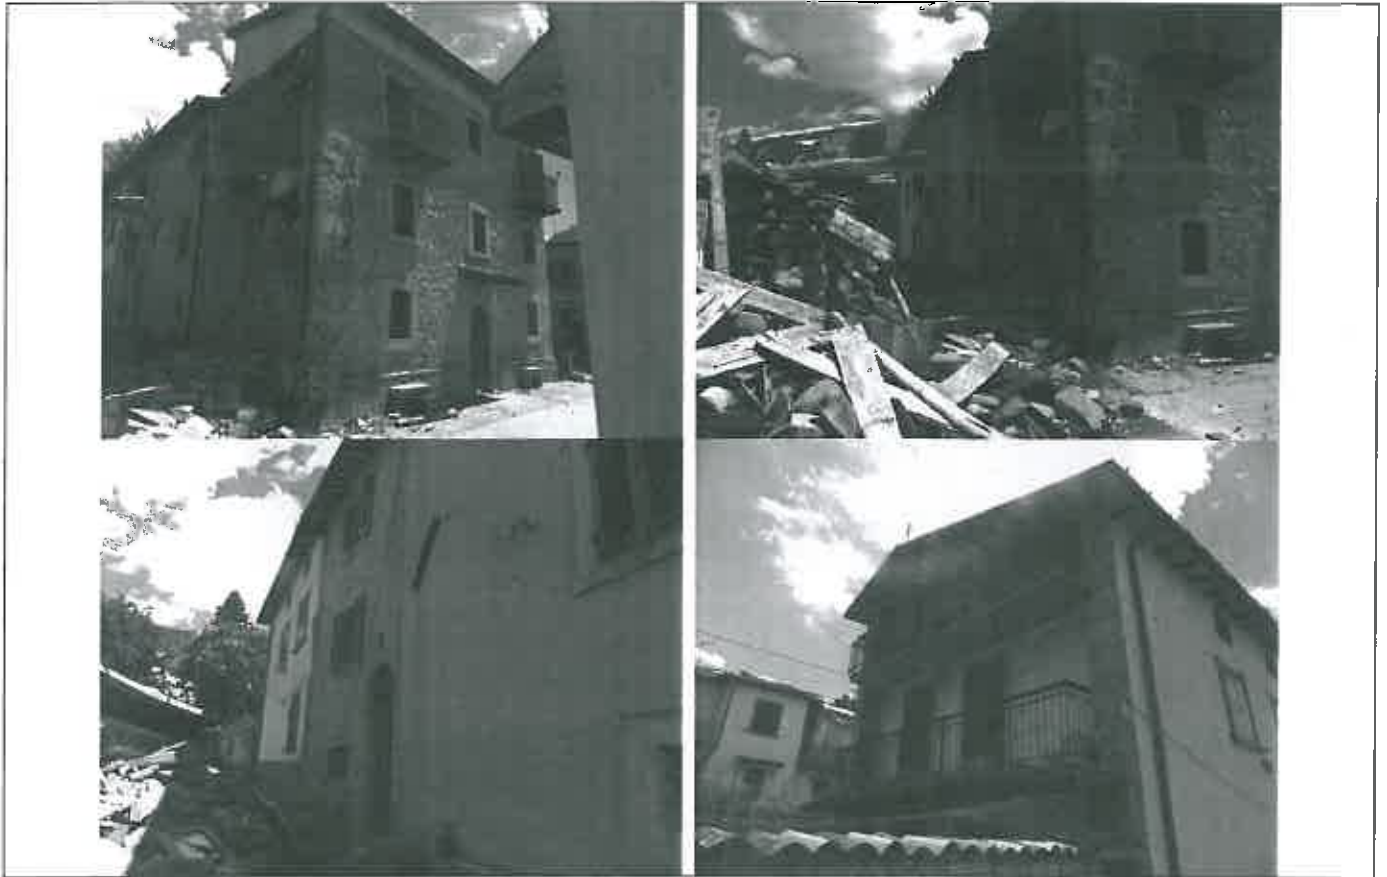
18

- 18** - Trattasi di edifici uniti in un unico aggregato identificato nel NCEU del Comune di Amatrice al Foglio 63, con le p.lle 356, 357 e 358. L'aggregato presenta una destinazione residenziale, costituito da numero tre piani, con strutture verticali portanti in muratura e tetto in legno. Il comparto evidenzia parte dei solai intermedi crollati e cantonali gravemente lesionati ed in incipiente pericolo di crollo. Atteso il quadro fessurativo rilevato si propone la Demolizione totale con rimozione delle macerie dell'intero aggregato.

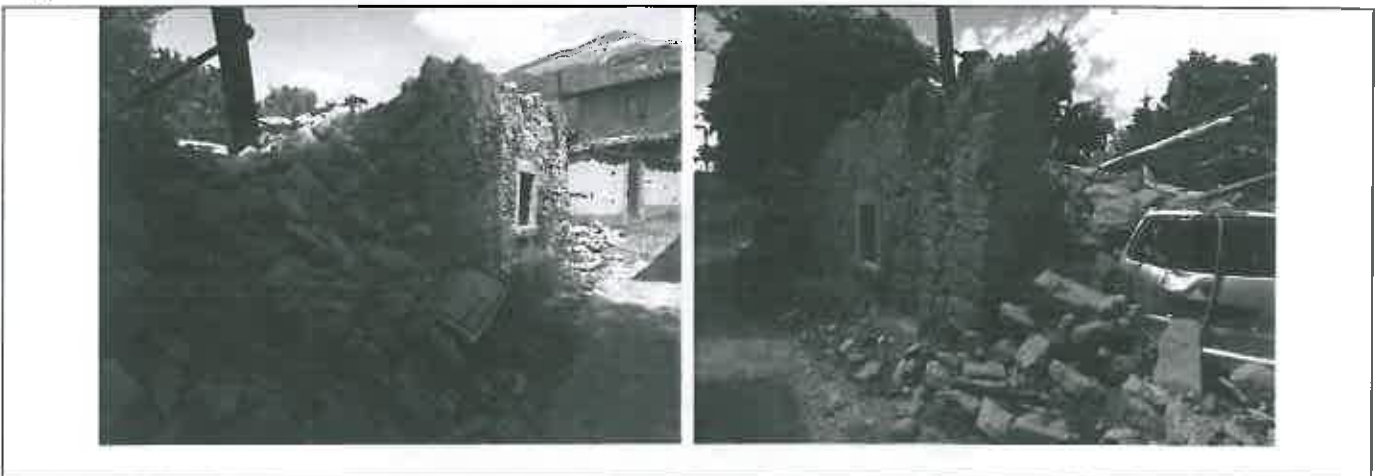
19

- 19** - Trattasi di edificio isolato identificato nel NCEU del Comune di Amatrice al Foglio 63, con la p.la 360, già demolito; allo stato si evidenziano monconi di muratura prospicienti il ciglio della strada comunale, di altezza circa 2.00 m, variamente dissestati e con fuori piombo verso la stessa. Pertanto si consiglia la rimozione dei citati monconi e la rimozione del materiale di risulta.
