COMUNE DI AMATRICE
(Provincia di Rieti)

Ordinanza n. 433 del 13/06/2017

OGGETTO: Demolizione totale e rimozione macerie dei fabbricati pericolanti siti in Amatrice, Frazione Sommati, al Foglio 63 – particelle 330 - 331.

RELAZIONE TECNICA ALLEGATA AL VERBALE GTS DEL 07.06.2017

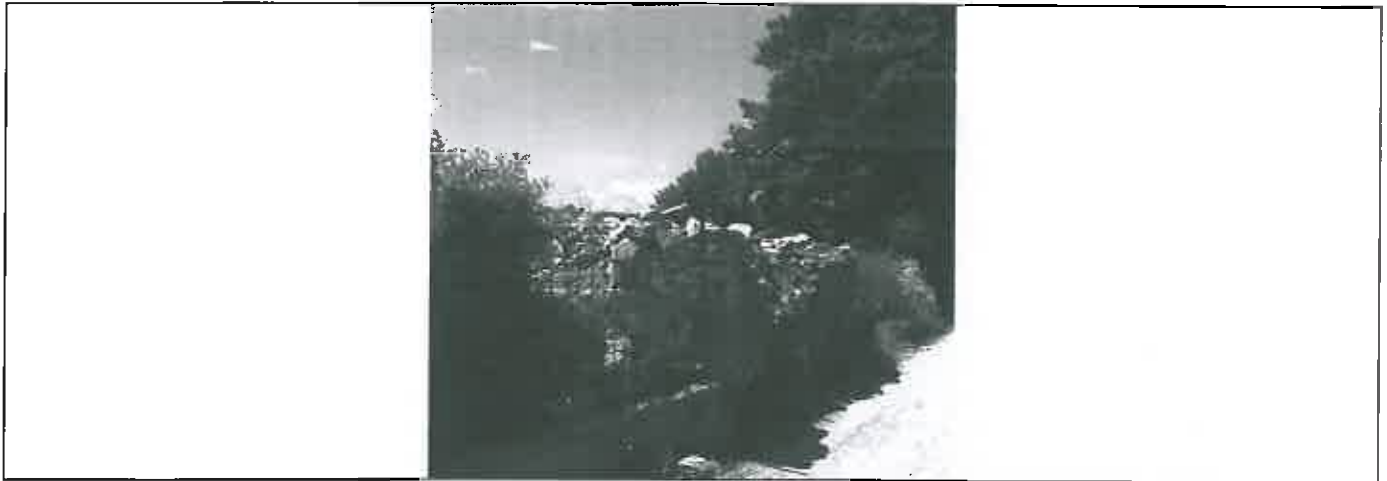
12

- 12** - Trattasi di edificio singolo identificato nel NCEU del Comune di Amatrice al Foglio 63, con la p.lla 459; lo stesso si presenta già demolito, si evidenzia, allo stato, monconi di muratura (di altezza circa 1.50 m) sul ciglio della strada comunale, variamente dissestati e fuori piombo verso la stessa, e pertanto se ne consiglia la Demolizione totale e la rimozione delle macerie.

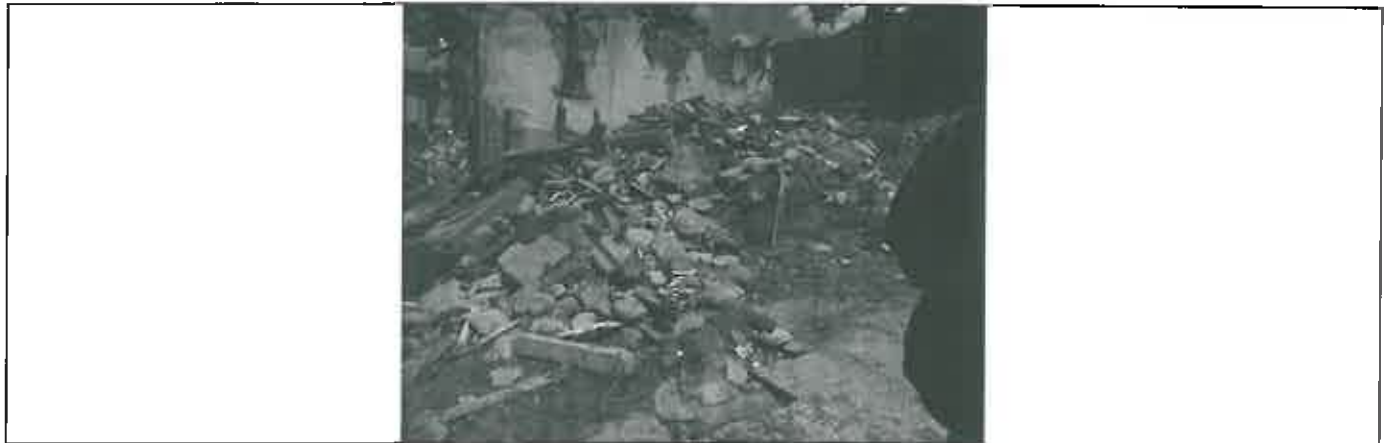
13

- 13** - Trattasi di edificio singolo identificato nel NCEU del Comune di Amatrice al Foglio 63, con la p.lla 338 e già demolito. Le macerie restanti invadono la sede stradale per cui se ne consiglia la loro rimozione.

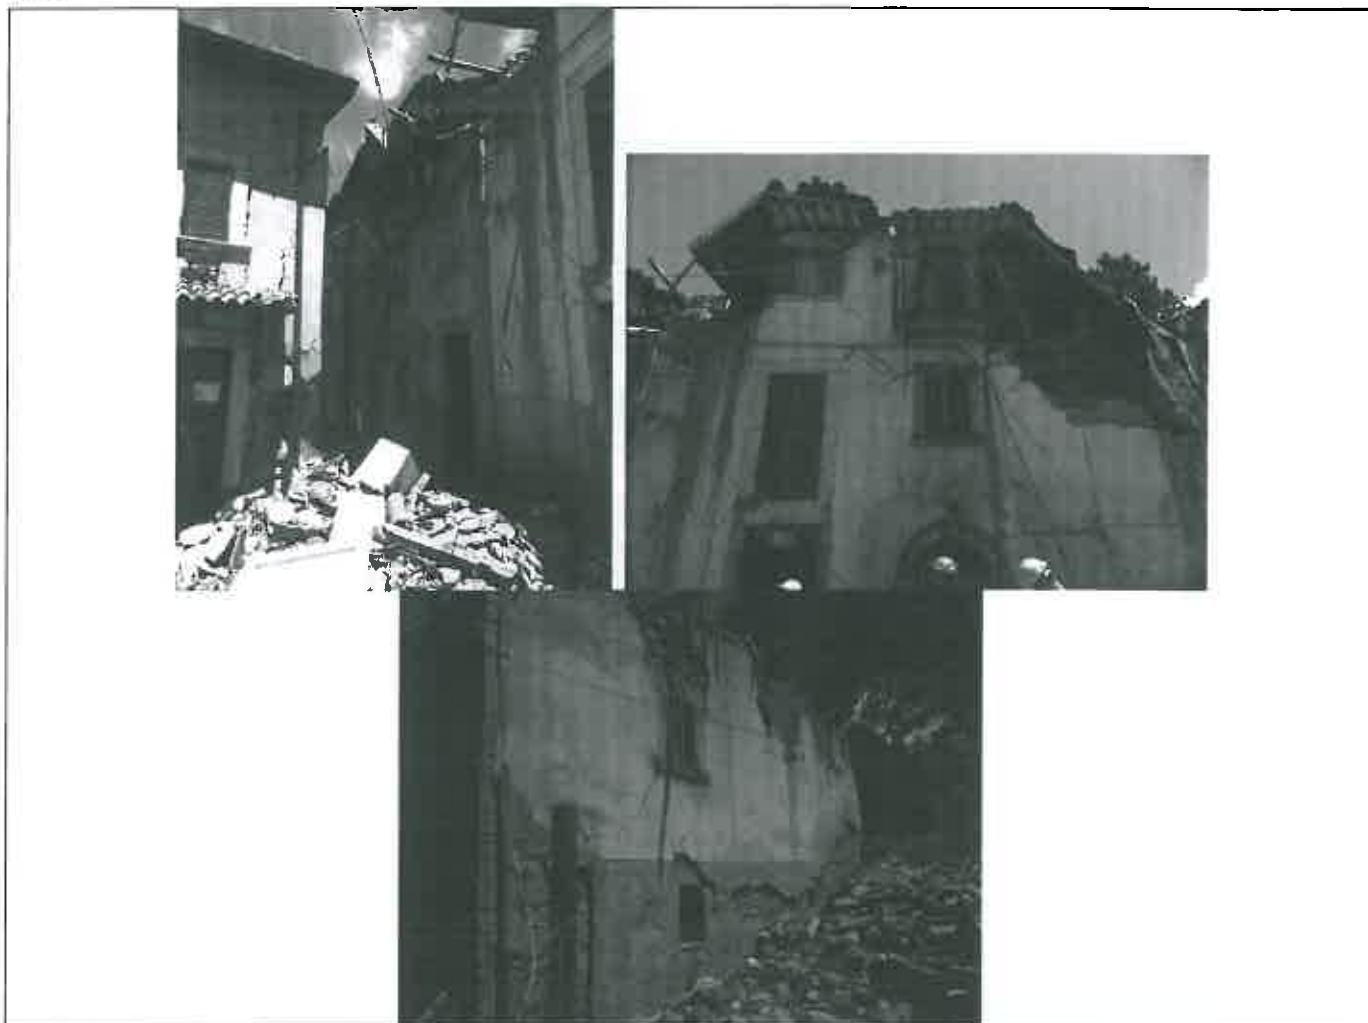
14

- 14** - Trattasi di edifici di un unico aggregato identificati nel NCEU del Comune di Amatrice al Foglio 63, con le p.lle dal 332 al 336. L'aggregato presenta una destinazione residenziale, costituito da numero tre piani, con strutture portanti verticali in muratura. Allo stato gli edifici presentano coperture crollate (fatta eccezione delle p.lle 332 e 333) e le murature portanti con macroscopiche lesioni diffuse, discreti crolli ed in quelle prospicienti la strada i cantonali sono sconnessi ed in incipiente crollo. Stante il quadro fessurativo rilevato si propone la Demolizione totale con rimozione delle macerie dell'intero aggregato.

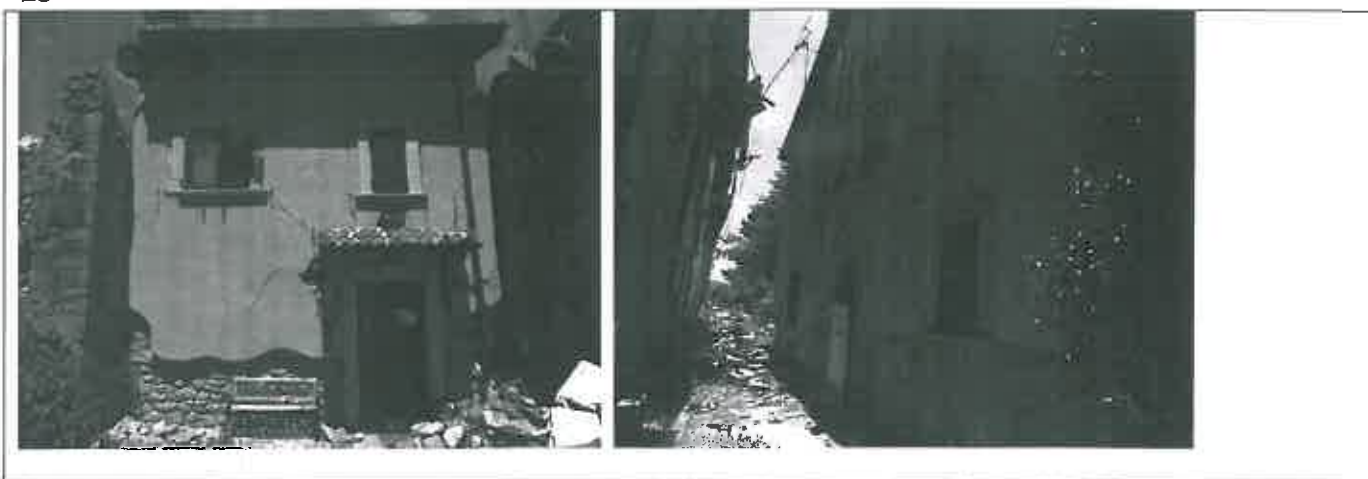
15

- 15** - Trattasi di edifici di un unico aggregato identificati nel NCEU del Comune di Amatrice al Foglio 63, con le p.lle dal 327, 328, 329. In particolare l'edificio ricadente sulla p.lla 327 si presenta già crollato, mentre quello ricadente sulla p.lla 328 prospiciente la strada ed il piazzale pubblico presenta un cantonale con lesioni passanti e con espulsione di materiale. Tale quadro fessurativo, determina incipiente pericolo di crollo, e perciò si consiglia la Demolizione totale del comparto con rimozione delle macerie dell'intero aggregato.

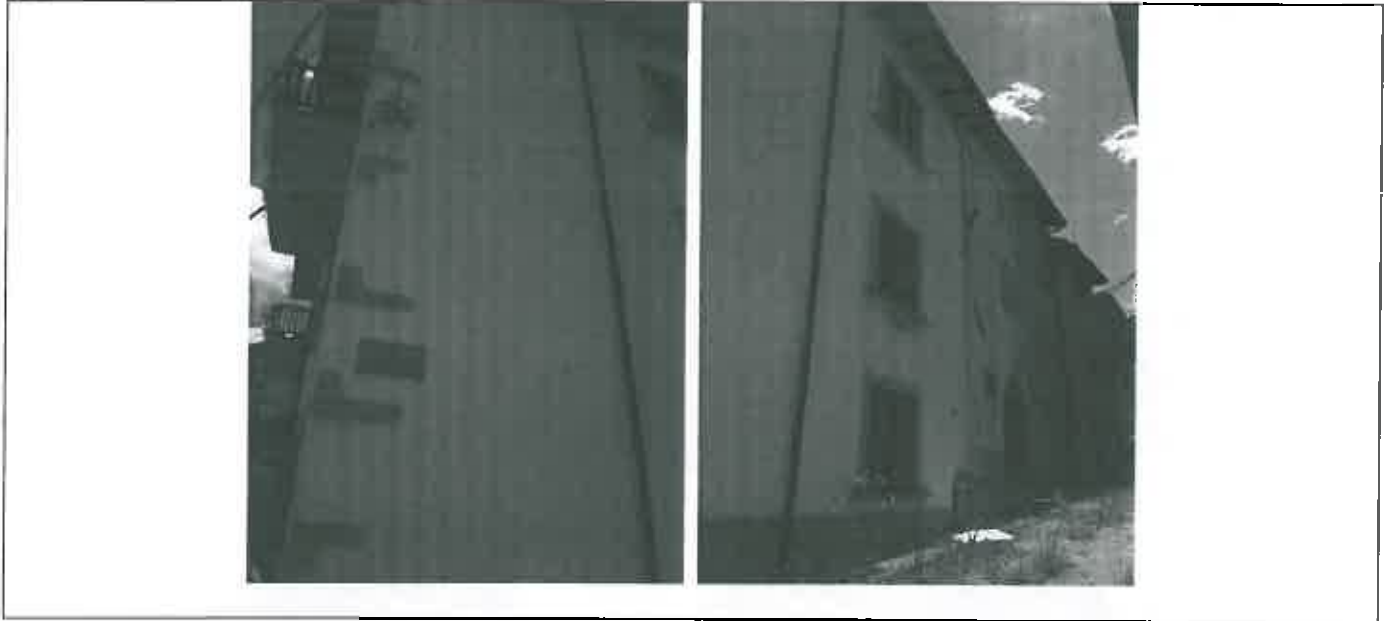
16

VISTA la scheda di valutazione n. 01 del GTS riunitosi in data 07/06/2017, allegata al presente provvedimento, che ne costituisce parte integrante e sostanziale, dalla quale si rileva, per i manufatti in oggetto: *“Trattasi di edificio d'estremità di un unico aggregato identificato nel NCEU del Comune di Amatrice al Foglio 63, con le p.lle 330 e 331. L'aggregato presenta una destinazione residenziale e risulta costituito da numero tre piani, con strutture portanti verticali in muratura. Allo stato l'edificio in esame, presenta solo lesioni localizzate, precisamente in forma orizzontale in corrispondenza dei solai d'interpiano e lesioni verticali di divisione tra gli edifici ubicati sulle p.lle 330 e 331 e la 332. Presupponendo che le due lesioni verticali contrapposte dell'edificio de quo siano l'effetto di un martellamento di murature continue (tra i corpi p.lle 330 e 331 con quello della p.lla 332) e*

constatando infine che non si evidenziano disassamenti verticali nei paramenti esterni si suggerisce per l'edificio in esame un intervento di presidio di TIPO P2, da realizzarsi mediante idonea cerchiatura dei due piani intermedi.”;

- 16** - Trattasi di edificio d'estremità di un unico aggregato identificato nel NCEU del Comune di Amatrice al Foglio 63, con le p.lle 330 e 331. L'aggregato presenta una destinazione residenziale e risulta costituito da numero tre piani, con strutture portanti verticali in muratura. Allo stato l'edificio in esame, presenta solo lesioni localizzate, precisamente in forma orizzontale in corrispondenza dei solai d'interpiano e lesioni verticali di divisione tra gli edifici ubicati sulle p.lle 330 e 331 e la 332. Presupponendo che le due lesioni verticali contrapposte dell'edificio de quo siano l'effetto di un martellamento di murature continue (tra i corpi p.lle 330 e 331 con quello della p.lla 332) e constatando infine che non si evidenziano disassamenti verticali nei paramenti esterni si suggerisce per l'edificio in esame un intervento di presidio di TIPO P2, da realizzarsi mediante idonea cerchiatura dei due piani intermedi.

la **demolizione totale e rimozione macerie** dei fabbricati, siti nella Frazione Sommati, identificati al NCEU al Foglio 63 part.ile 330 - 331, meglio indicati nell'estratto di mappa allegato, catastalmente intestati a: Casini Anna (p.330); De Luca Giovanni (p. 330 – 331), al fine di assicurare la tutela della pubblica incolumità. Il provvedimento è in accordo con quanto convenuto con la scheda di valutazione del GTS n° 01 del 07.06.2017, allegata al presente provvedimento e che ne costituisce parte integrante e sostanziale, dalla quale si rileva, per i fabbricati in parola: *“Trattasi di edificio d'estremità di un unico aggregato identificato nel NCEU del Comune di Amatrice al Foglio 63, con le p.ile 330 e 331. L'aggregato presenta una destinazione residenziale e risulta costituito da numero tre piani, con strutture portanti verticali in muratura. Allo stato l'edificio in esame, presenta solo lesioni localizzate, precisamente in forma orizzontale in corrispondenza dei solai d'interpiano e lesioni verticali di divisione tra gli edifici ubicati sulle p.ile 330 e 331 e la 332. Presupponendo che le due lesioni verticali contrapposte dell'edificio de quo siano l'effetto di un martellamento di murature continue (tra i corpi p.ile 330 e 331 con quello della p.lla 332) e constatando infine che non si evidenziano disassamenti verticali nei paramenti esterni si suggerisce per l'edificio in esame un intervento di presidio di TIPO P2, da realizzarsi mediante idonea cerchiatura dei due piani intermedi.”;*

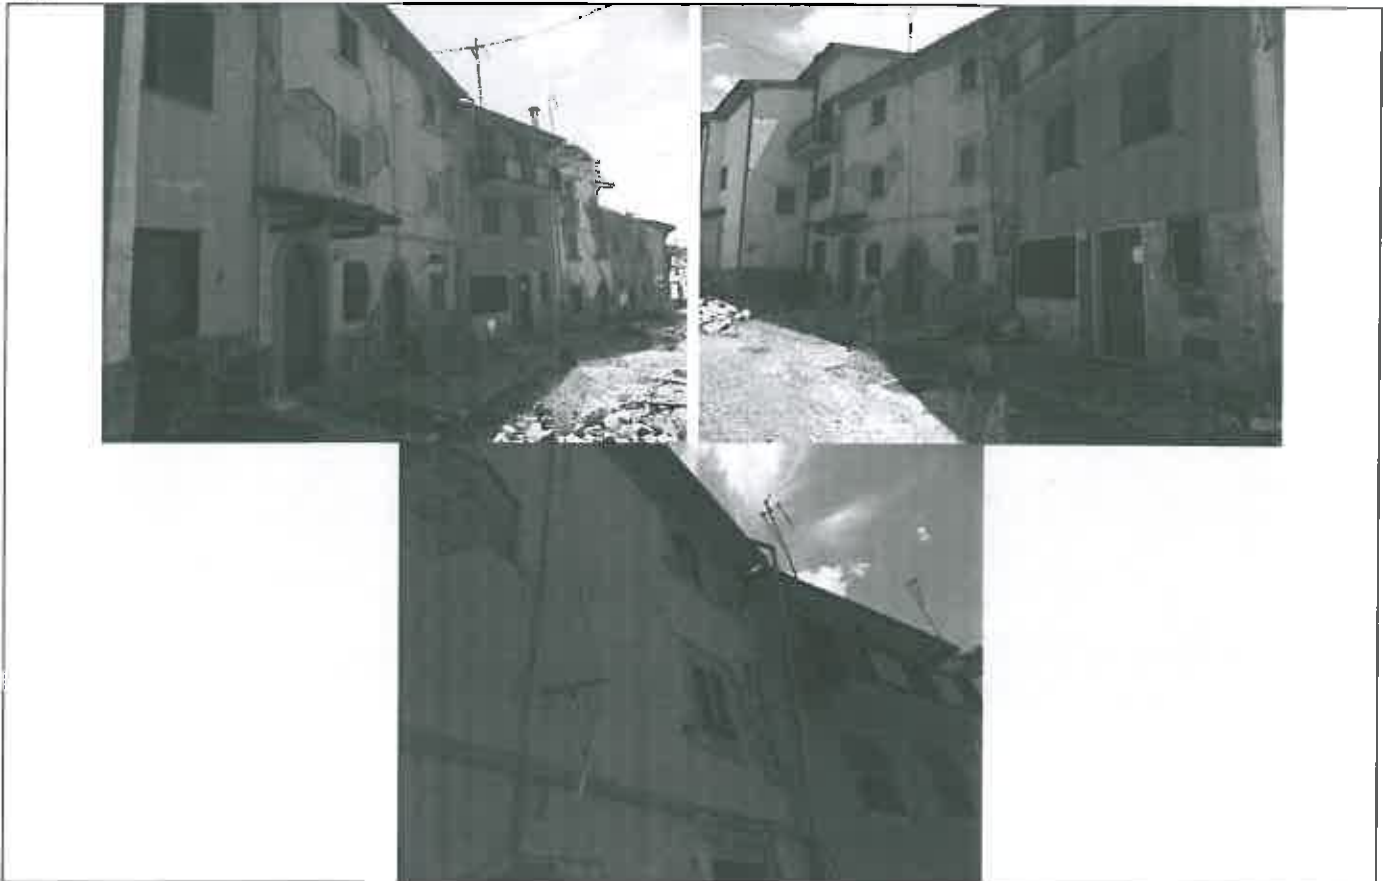
17

- 17** - Trattasi di edifici di un unico aggregato identificati nel NCEU del Comune di Amatrice al Foglio 63, con le p.lle 316, 324, 325 e 326. L'aggregato presenta una destinazione residenziale, costituito da numero tre piani con strutture verticali portanti in muratura e cornicioni in conglomerato cementizio. Le murature d'ambito si presentano interessate da macrolesioni passanti e diffuse, con espulsioni di materiale. Tale quadro fessurativo determina un incipiente crollo dell'intero comparto per cui se ne consiglia la Demolizione totale con rimozione delle macerie dell'intero aggregato.

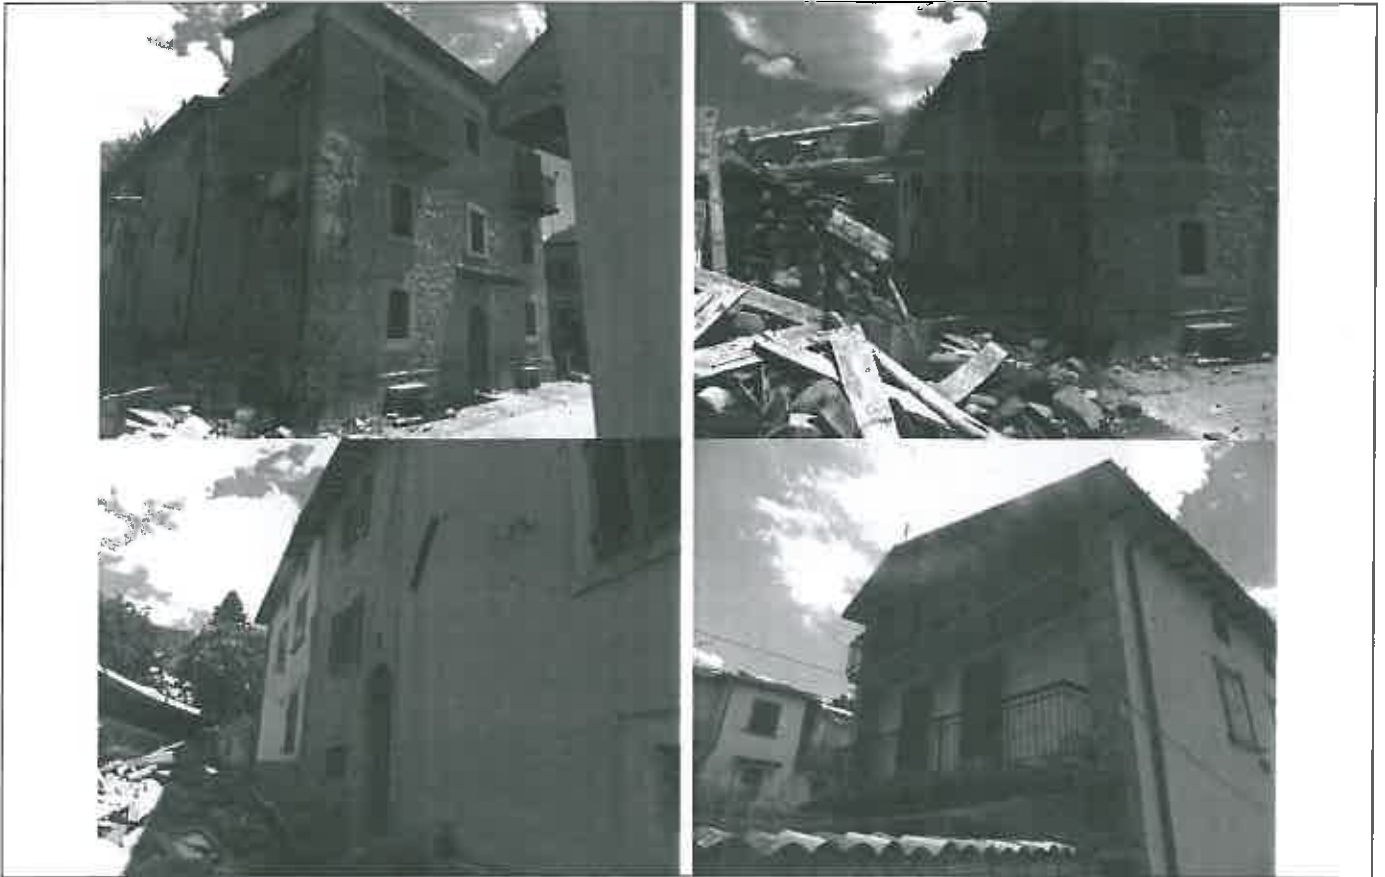
18

- 18** - Trattasi di edifici uniti in un unico aggregato identificato nel NCEU del Comune di Amatrice al Foglio 63, con le p.lle 356, 357 e 358. L'aggregato presenta una destinazione residenziale, costituito da numero tre piani, con strutture verticali portanti in muratura e tetto in legno. Il comparto evidenzia parte dei solai intermedi crollati e cantonali gravemente lesionati ed in incipiente pericolo di crollo. Atteso il quadro fessurativo rilevato si propone la Demolizione totale con rimozione delle macerie dell'intero aggregato.

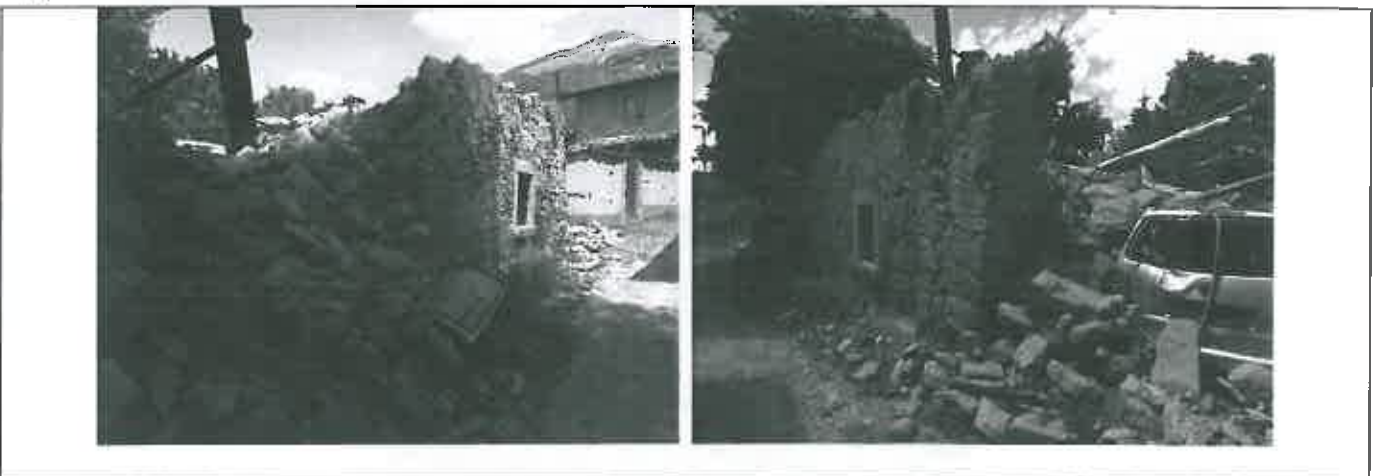
19

- 19** - Trattasi di edificio isolato identificato nel NCEU del Comune di Amatrice al Foglio 63, con la p.la 360, già demolito; allo stato si evidenziano monconi di muratura prospicienti il ciglio della strada comunale, di altezza circa 2.00 m, variamente dissestati e con fuori piombo verso la stessa. Pertanto si consiglia la rimozione dei citati monconi e la rimozione del materiale di risulta.

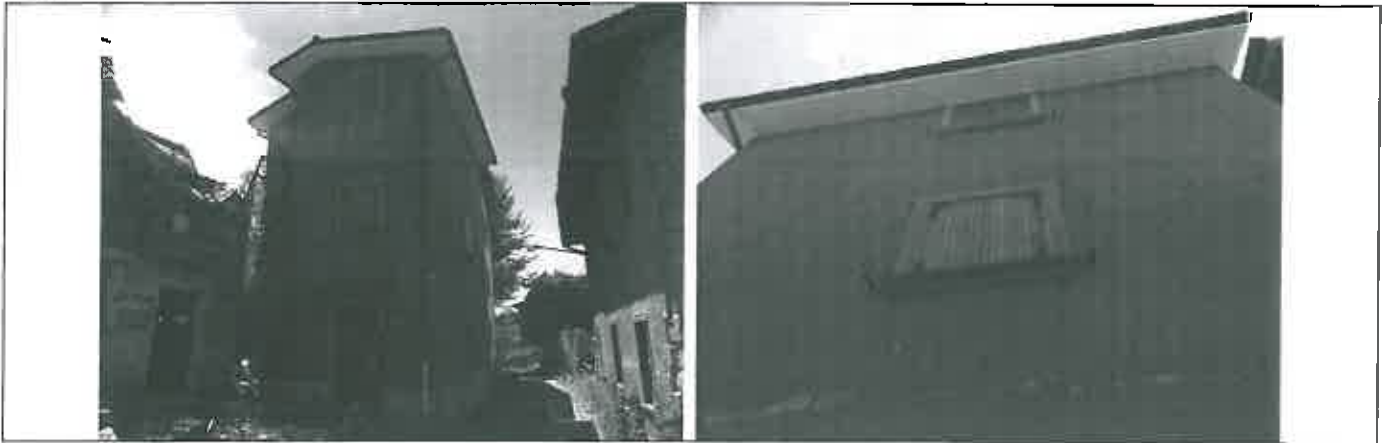
20

- 20** - Trattasi di edifici uniti in un unico aggregato identificato nel NCEU del Comune di Amatrice al Foglio 63, con la p.la 367 e 368. L'edificio ricadente sulla p.la 368 risulta completamente crollato, mentre quello ricadente sulla p.la, di numero tre piani con destinazione residenziale, presenta murature d'ambito variamente dissestate: quelle prospicienti la via comunale sono interessate da lesioni orizzontali in corrispondenza dei solai intermedi e quelle prospicienti gli spazi interni risultano completamente crollate. Atteso tale quadro fessurativo si consiglia la Demolizione totale del comparto in questione con rimozione delle macerie dell'intero aggregato.

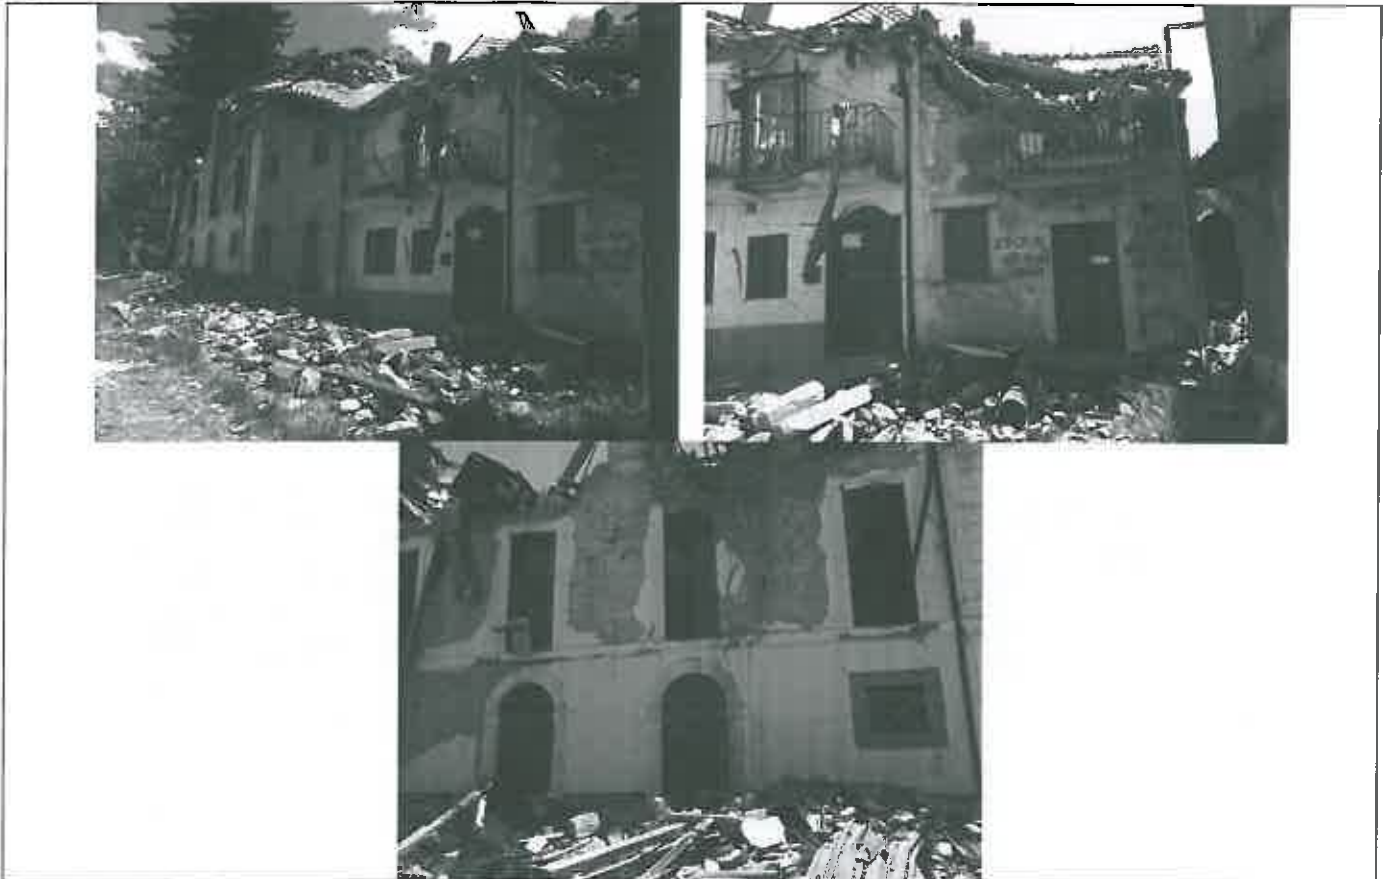
21

- 21** - Trattasi di edifici di un unico aggregato identificato nel NCEU del Comune di Amatrice al Foglio 63, con le p.lle 369, 370, 371, 372 e 538. L'aggregato presenta una destinazione residenziale, costituito da numero tre piani, con strutture verticali portanti in muratura e tetto in legno. Gli edifici in questione evidenziano coperture completamente crollate, murature d'ambito interessate da macrolesioni diffuse e passanti, crolli nelle parti alte delle stesse e crolli altresì di solai intermedi. Tale quadro fessurativo consiglia la Demolizione totale del comparto in questione con rimozione delle macerie dell'intero aggregato.

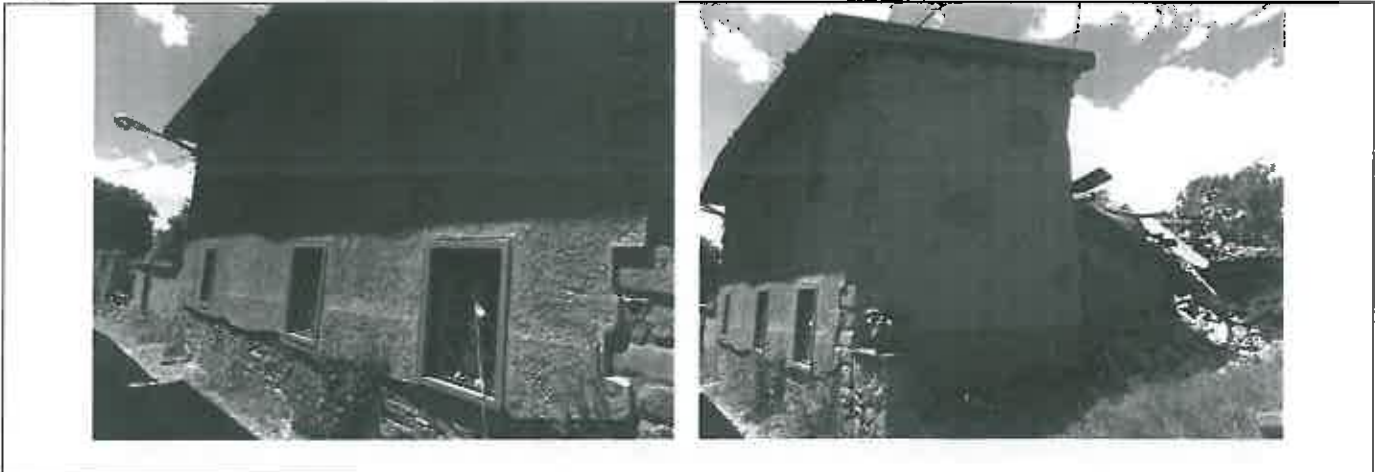
22 - Trattasi di edifici di un unico aggregato identificato nel NCEU del Comune di Amatrice al Foglio 63, con le p.lle 240 e 239. Parte interna degli stessi risulta crollata, mentre la loro parte prospiciente la strada comunale presenta con lesioni diffuse e passanti, accentuate nei cantonali. Per questo quadro fessurativo si propone la Demolizione totale con rimozione delle macerie dell'edificio.

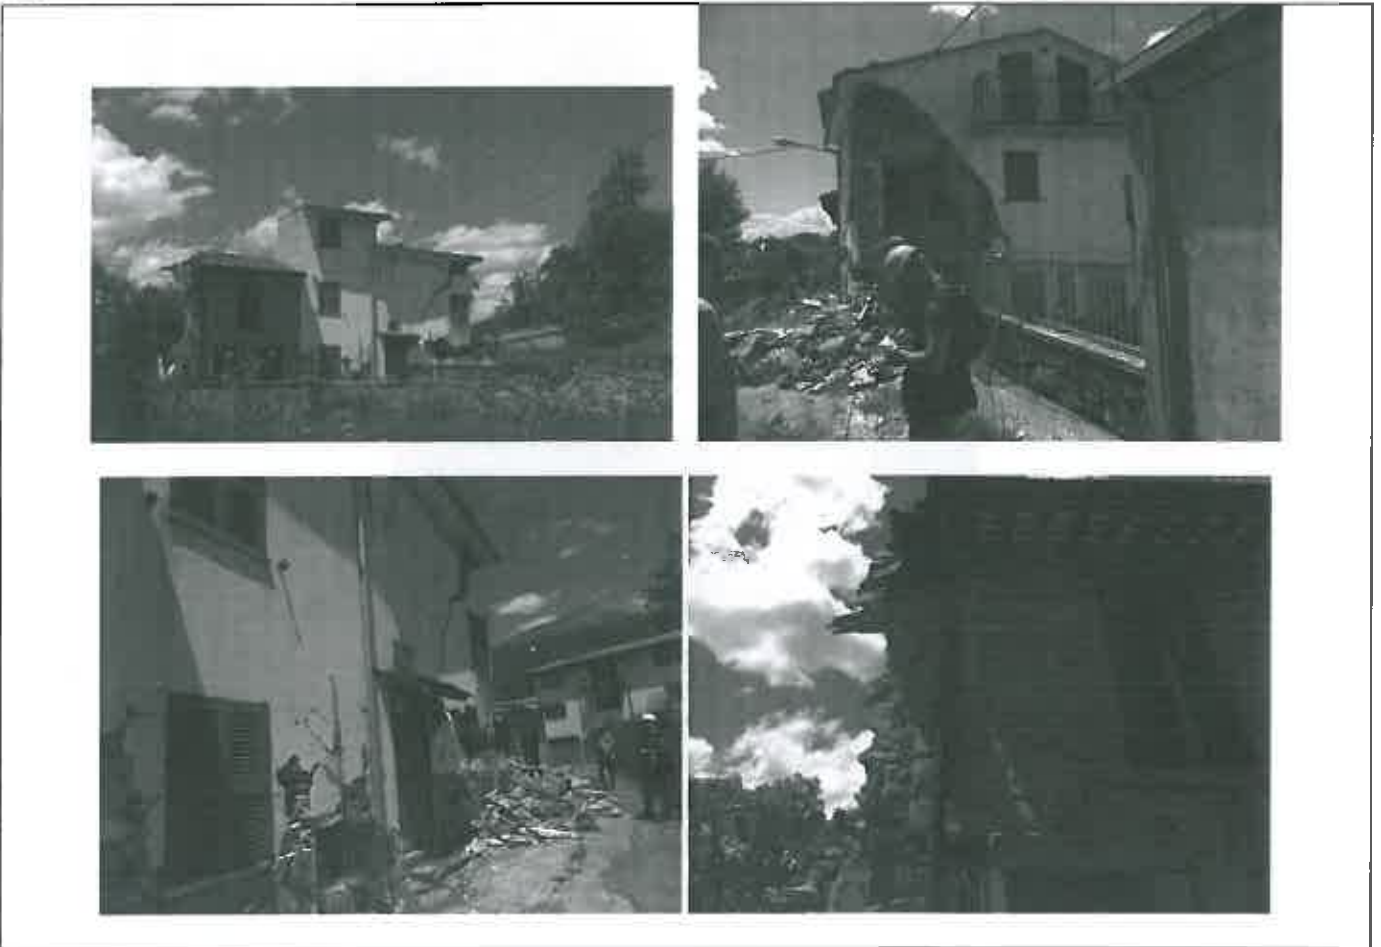
23 - Trattasi di edifici residenziali di un unico aggregato identificato nel NCEU del Comune di Amatrice al Foglio 63, con la p.la 540, 171, 402 e 172. Allo stato l'edificio ricadente sulla p.la 172 ha un fronte prospettante il lato strada interessato da diffusi crolli, macroscopiche lesioni diffuse e passanti ed un cantonale in incipiente pericolo di crollo. L'altro edificio ricadente sulla p.la 540 risulta completamente crollato. Per il quadro fessurativo rilevato si propone la Demolizione totale con rimozione delle macerie dell'intero aggregato.
