COMUNE DI AMATRICE
(Provincia di Rieti)

OGGETTO: Demolizione totale e rimozione macerie dei fabbricati pericolanti siti in Amatrice, Frazione Sommati, al Foglio 63 – particelle 239 - 240.

RELAZIONE TECNICA ALLEGATA AL VERBALE GTS DEL 07.06.2017

FRAZIONE: SOMMATI

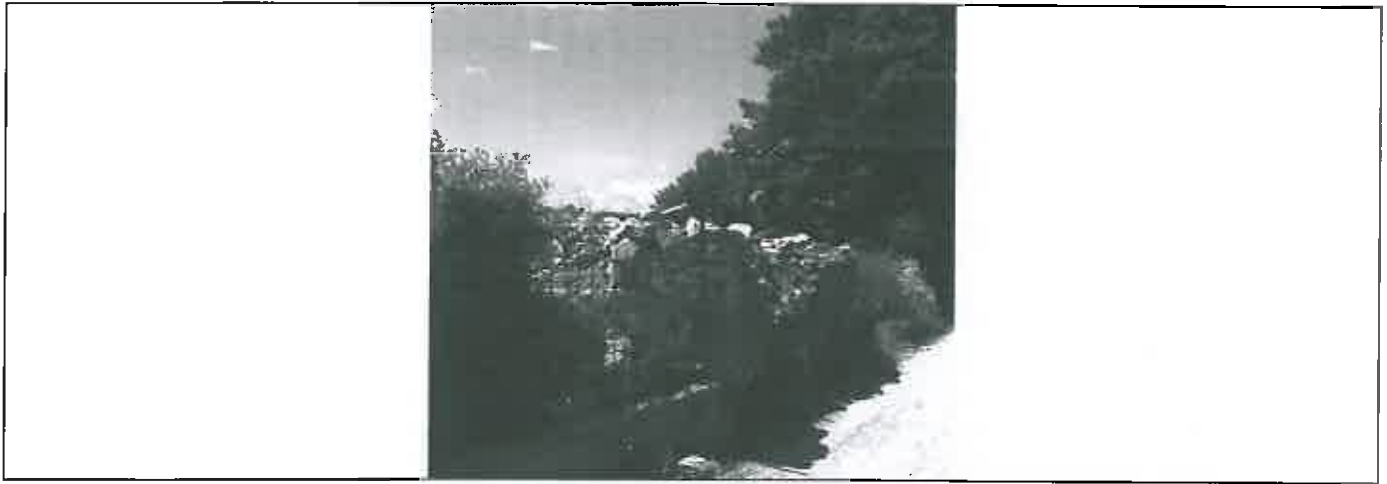
12

- 12** - Trattasi di edificio singolo identificato nel NCEU del Comune di Amatrice al Foglio 63, con la p.lla 459; lo stesso si presenta già demolito, si evidenzia, allo stato, monconi di muratura (di altezza circa 1.50 m) sul ciglio della strada comunale, variamente dissestati e fuori piombo verso la stessa, e pertanto se ne consiglia la Demolizione totale e la rimozione delle macerie.

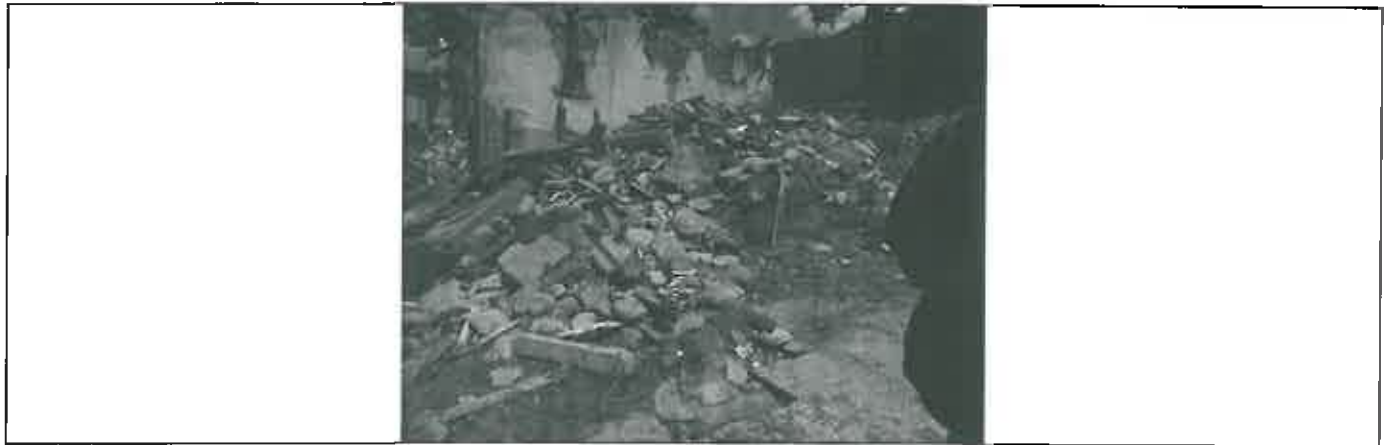
13

- 13** - Trattasi di edificio singolo identificato nel NCEU del Comune di Amatrice al Foglio 63, con la p.lla 338 e già demolito. Le macerie restanti invadono la sede stradale per cui se ne consiglia la loro rimozione.

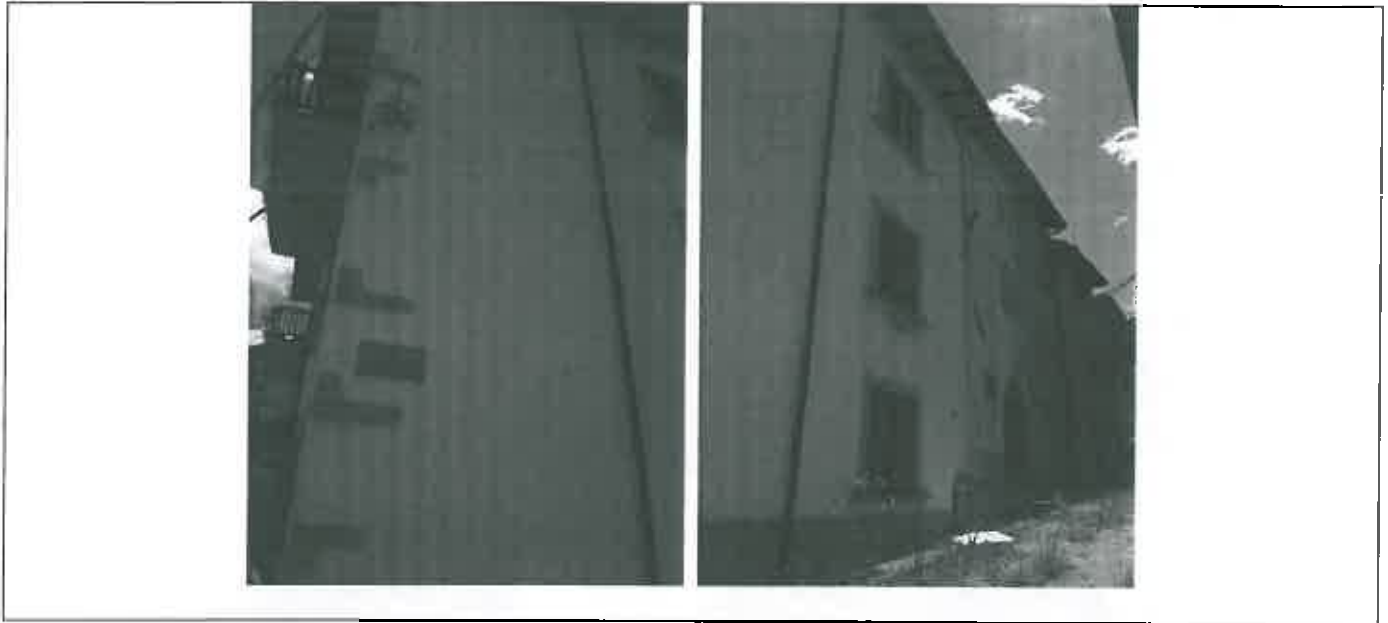
16

- 16** - Trattasi di edificio d'estremità di un unico aggregato identificato nel NCEU del Comune di Amatrice al Foglio 63, con le p.lle 330 e 331. L'aggregato presenta una destinazione residenziale e risulta costituito da numero tre piani, con strutture portanti verticali in muratura. Allo stato l'edificio in esame, presenta solo lesioni localizzate, precisamente in forma orizzontale in corrispondenza dei solai d'interpiano e lesioni verticali di divisione tra gli edifici ubicati sulle p.lle 330 e 331 e la 332. Presupponendo che le due lesioni verticali contrapposte dell'edificio de quo siano l'effetto di un martellamento di murature continue (tra i corpi p.lle 330 e 331 con quello della p.lla 332) e constatando infine che non si evidenziano disassamenti verticali nei paramenti esterni si suggerisce per l'edificio in esame un intervento di presidio di TIPO P2, da realizzarsi mediante idonea cerchiatura dei due piani intermedi.

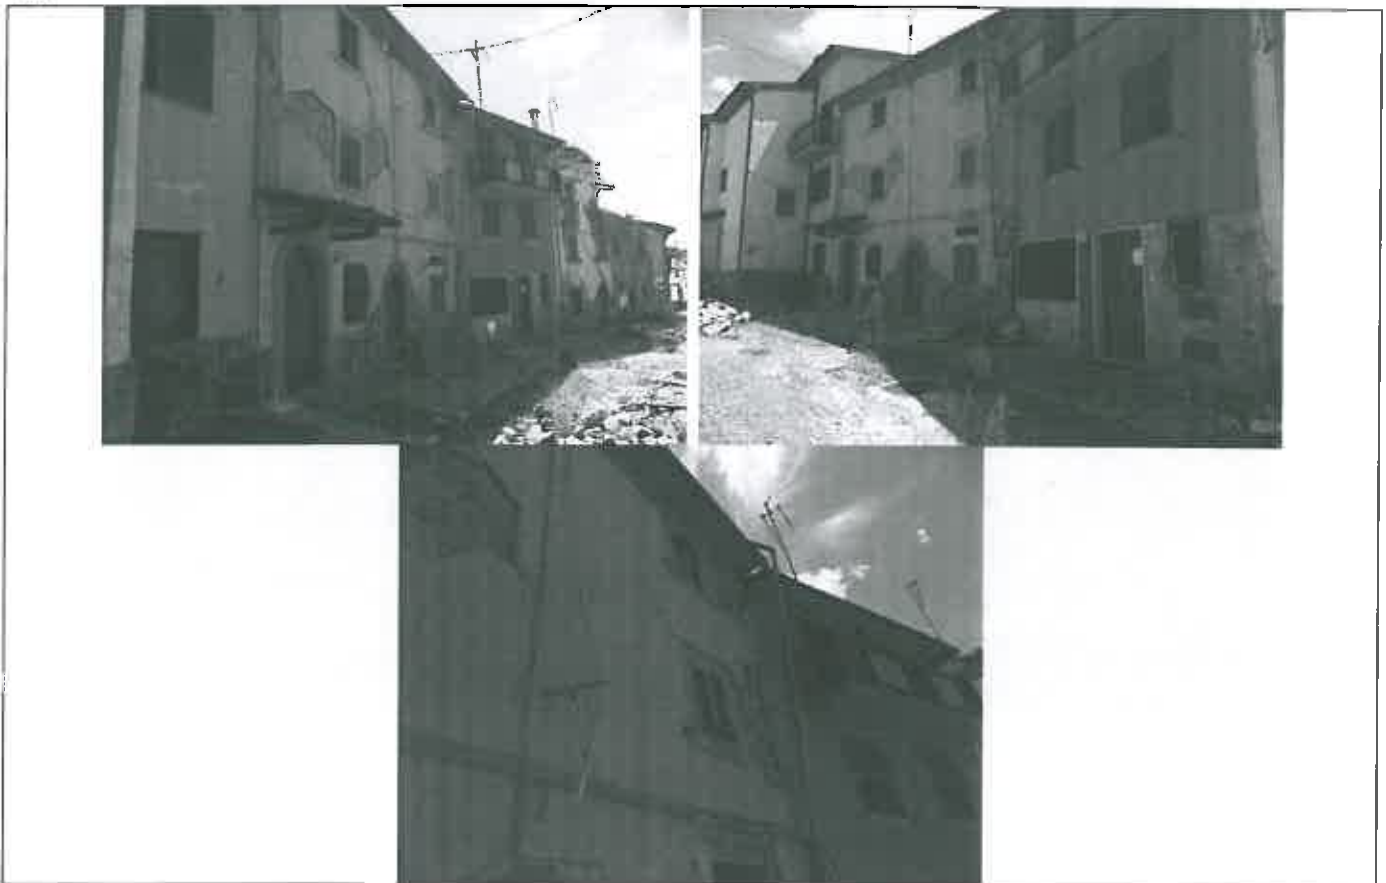
17

- 17** - Trattasi di edifici di un unico aggregato identificati nel NCEU del Comune di Amatrice al Foglio 63, con le p.lle 316, 324, 325 e 326. L'aggregato presenta una destinazione residenziale, costituito da numero tre piani con strutture verticali portanti in muratura e cornicioni in conglomerato cementizio. Le murature d'ambito si presentano interessate da macrolesioni passanti e diffuse, con espulsioni di materiale. Tale quadro fessurativo determina un incipiente crollo dell'intero comparto per cui se ne consiglia la Demolizione totale con rimozione delle macerie dell'intero aggregato.

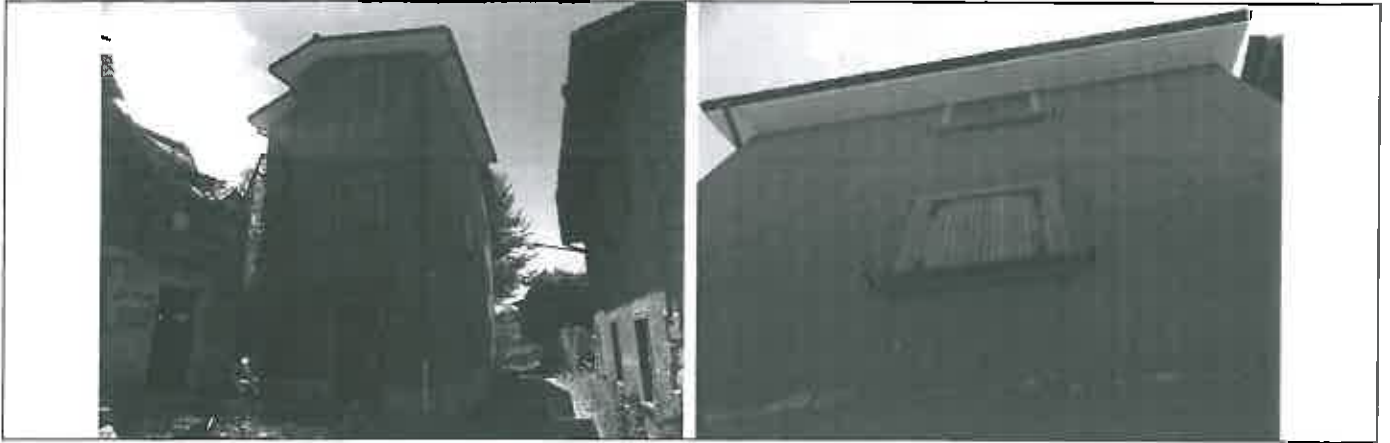
20

- 20** - Trattasi di edifici uniti in un unico aggregato identificato nel NCEU del Comune di Amatrice al Foglio 63, con la p.la 367 e 368. L'edificio ricadente sulla p.la 368 risulta completamente crollato, mentre quello ricadente sulla p.la, di numero tre piani con destinazione residenziale, presenta murature d'ambito variamente dissestate: quelle prospicienti la via comunale sono interessate da lesioni orizzontali in corrispondenza dei solai intermedi e quelle prospicienti gli spazi interni risultano completamente crollate. Atteso tale quadro fessurativo si consiglia la Demolizione totale del comparto in questione con rimozione delle macerie dell'intero aggregato.

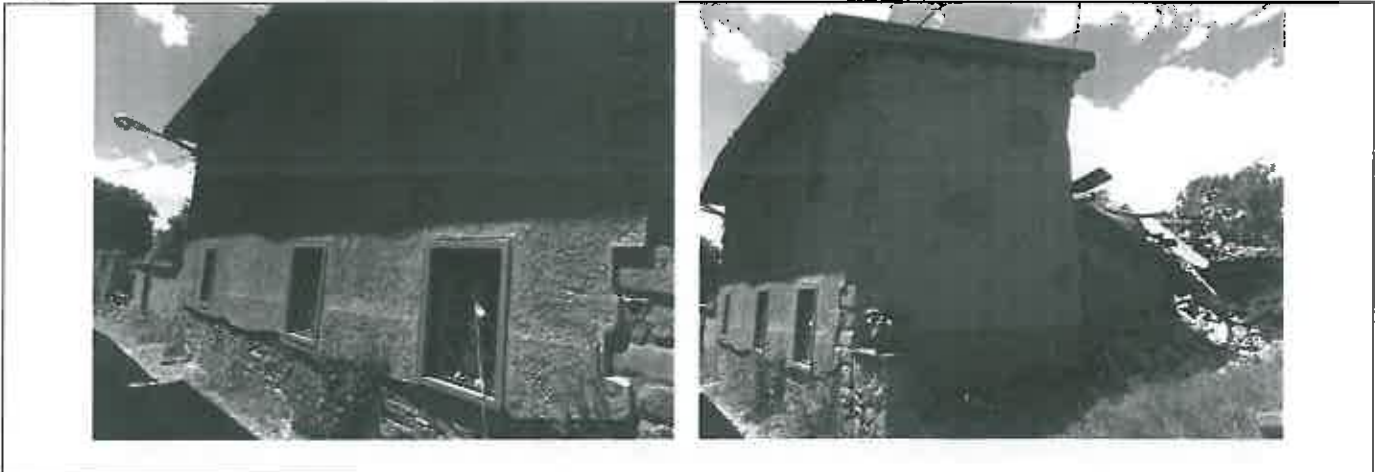
22 - Trattasi di edifici di un unico aggregato identificato nel NCEU del Comune di Amatrice al Foglio 63, con le p.lle 240 e 239. Parte interna degli stessi risulta crollata, mentre la loro parte prospiciente la strada comunale presenta con lesioni diffuse e passanti, accentuate nei cantonali. Per questo quadro fessurativo si propone la Demolizione totale con rimozione delle macerie dell'edificio.

la demolizione totale e rimozione macerie dei fabbricati, siti nella Frazione Sommati, identificati al NCEU al Foglio 63 part.lle 239 - 240, meglio indicati nell'estratto di mappa allegato, catastalmente intestati a: Bonanni Anna, Bonanni Pietro, Bonanni Saverio (p. 239 – sub 1); Gianni Dante (p. 239 – sub 4 e 5); Alibranti Mauro (p. 239 – sub 6 e p. 240), al fine di assicurare la tutela della pubblica incolumità. Il provvedimento è in accordo con quanto convenuto con la scheda di valutazione del GTS n° 01 del 07.06.2017, allegata al presente provvedimento e che ne costituisce parte integrante e sostanziale, dalla quale si rileva, per i fabbricati in parola: *“Trattasi di edifici di un unico aggregato identificato nel NCEU del Comune di Amatrice al Foglio 63, con le p.lle 240 e 239. Parte interna degli stessi risulta crollata, mentre la loro parte prospiciente la strada comunale presenta con lesioni diffuse e passanti, accentuate nei cantonali. Per questo quadro fessurativo si propone la Demolizione totale con rimozione delle macerie dell'edificio.”*;

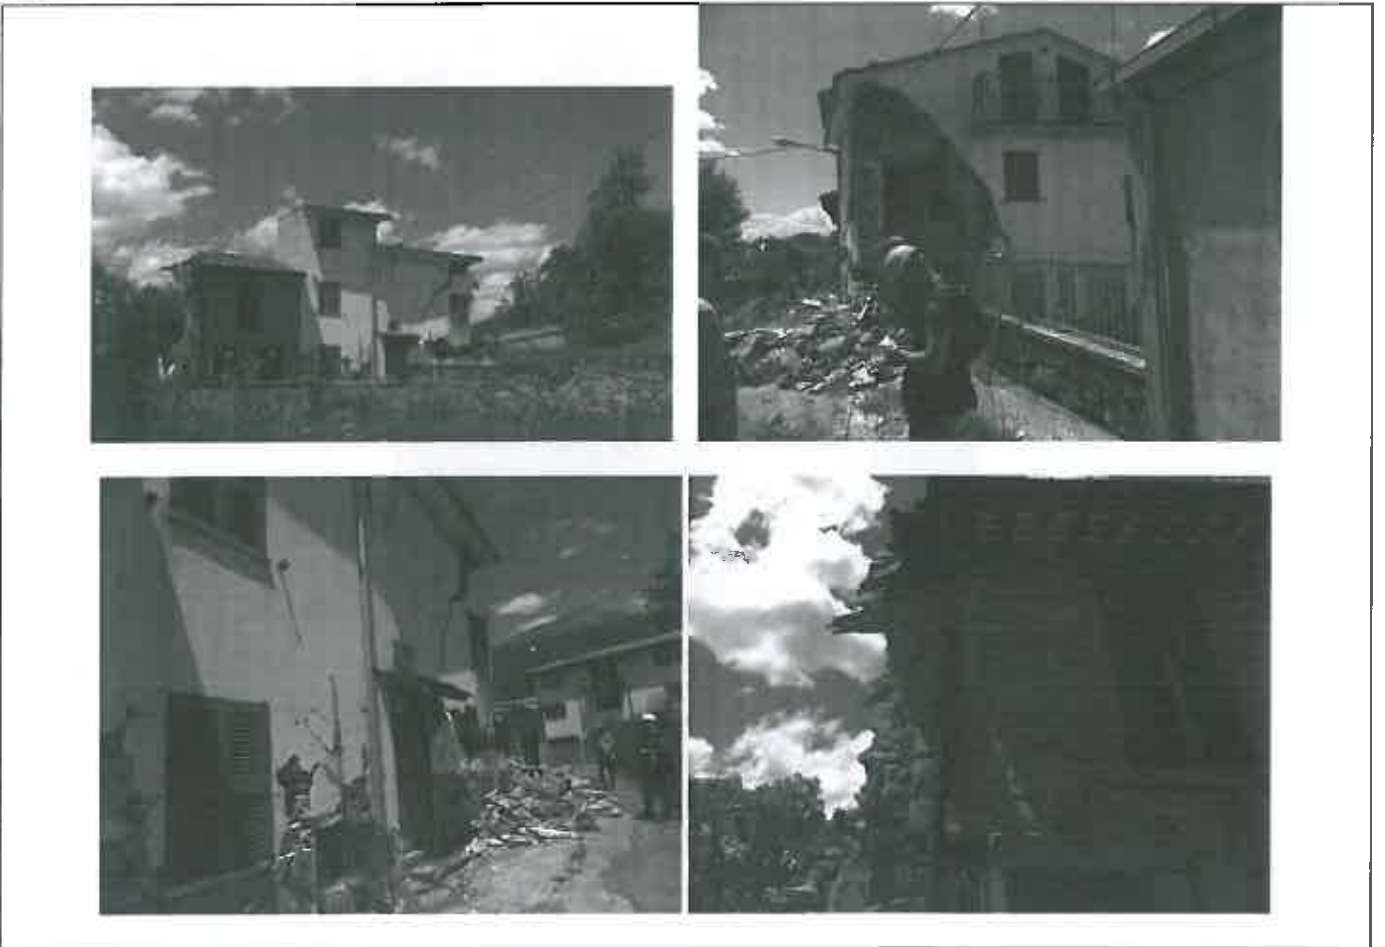
23 - Trattasi di edifici residenziali di un unico aggregato identificato nel NCEU del Comune di Amatrice al Foglio 63, con la p.la 540, 171, 402 e 172. Allo stato l'edificio ricadente sulla p.la 172 ha un fronte prospettante il lato strada interessato da diffusi crolli, macroscopiche lesioni diffuse e passanti ed un cantonale in incipiente pericolo di crollo. L'altro edificio ricadente sulla p.la 540 risulta completamente crollato. Per il quadro fessurativo rilevato si propone la Demolizione totale con rimozione delle macerie dell'intero aggregato.
