**COMUNE DI AMATRICE**  
**(Provincia di Rieti)**

Ordinanza n. **225** del 28/06/2018

**OGGETTO: Demolizione totale e rimozione macerie del fabbricato pericolante sito in Amatrice, Frazione Collegentileasco, al Foglio 48 - particelle 21, 24.**

## SCHEDA VALUTAZIONE GTS MESSA IN SICUREZZA TEMPORANEA POST-SISMA DI MANUFATTI EDILIZI

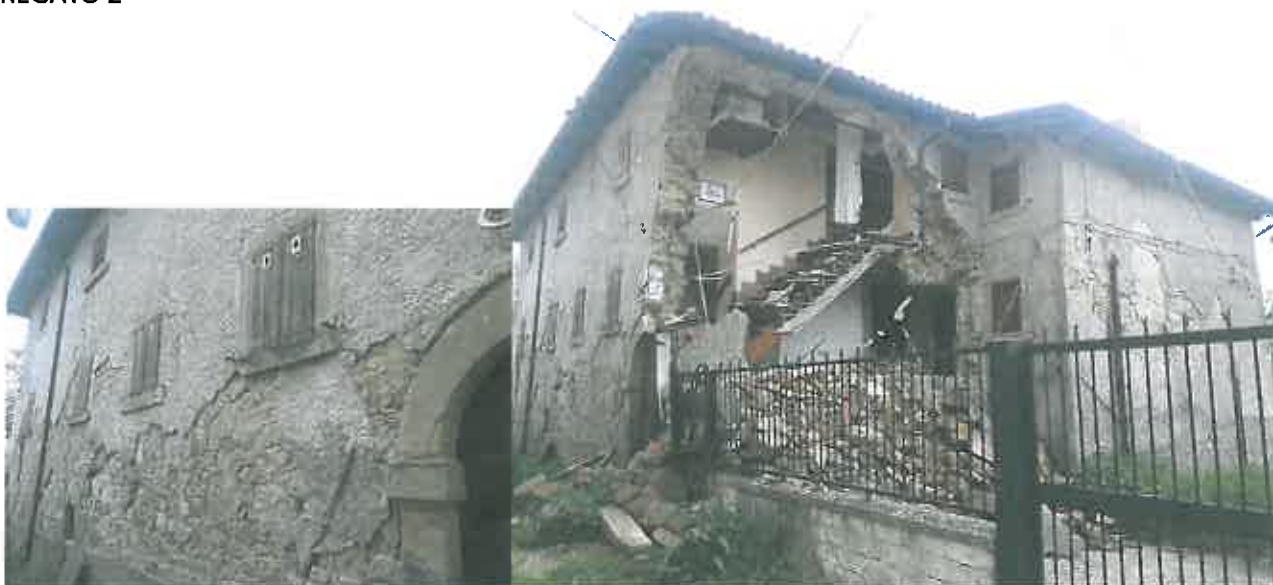
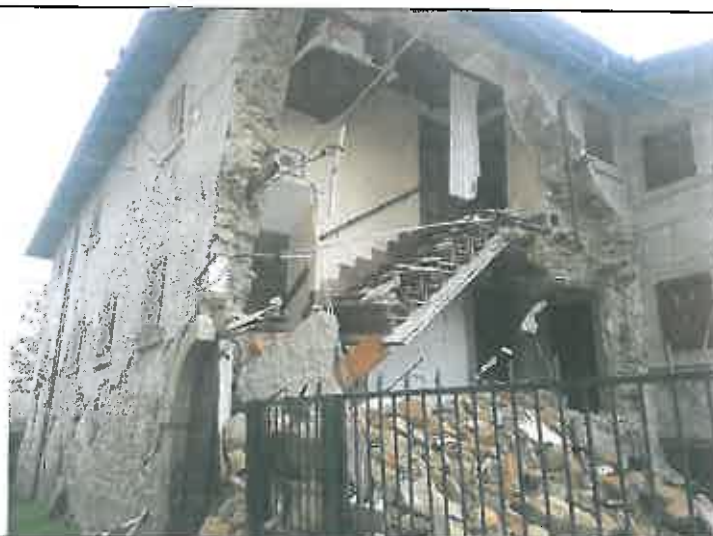
**AGGREGATO 2**

Trattasi di edificio residenziale isolato incombente su una viabilità privata, ma di evidente uso pubblico, caratterizzato da n. 2 piani fuori terra, oltre un piano seminterrato, con strutture portanti verticali in muratura di blocchi in pietra arenaria e tetto in legno. Il manufatto presenta un severo e diffuso quadro fessurativo diffuso, con crolli parziali delle murature, risultando in incipiente pericolo di crollo.

Atteso il grave stato di danno si propone la demolizione totale del manufatto con relativa rimozione delle macerie.

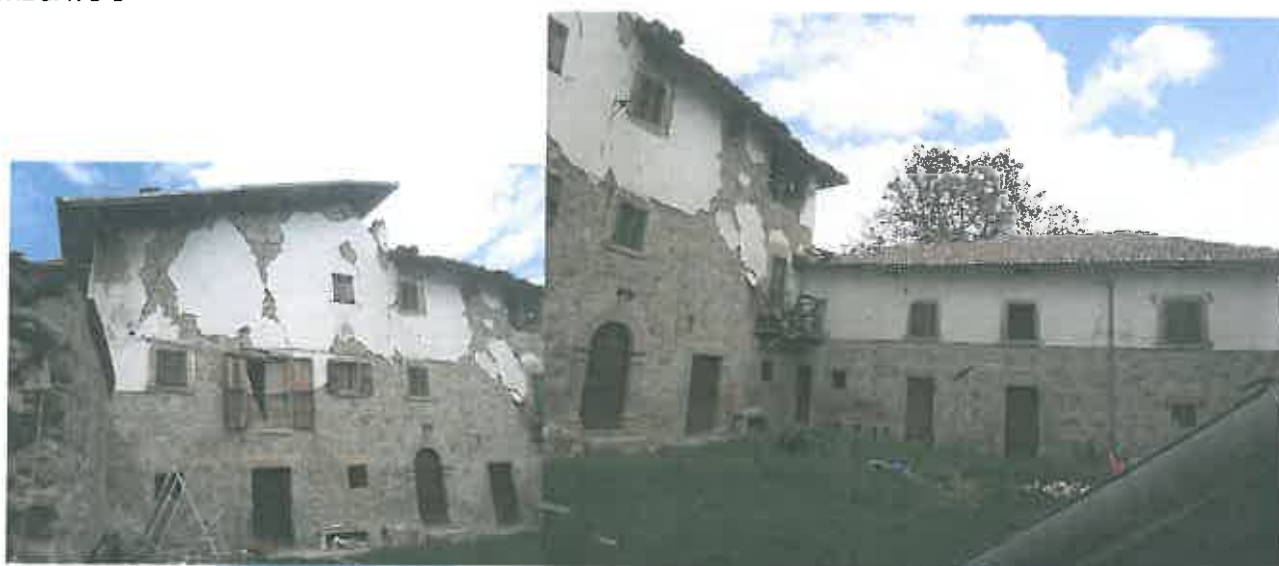
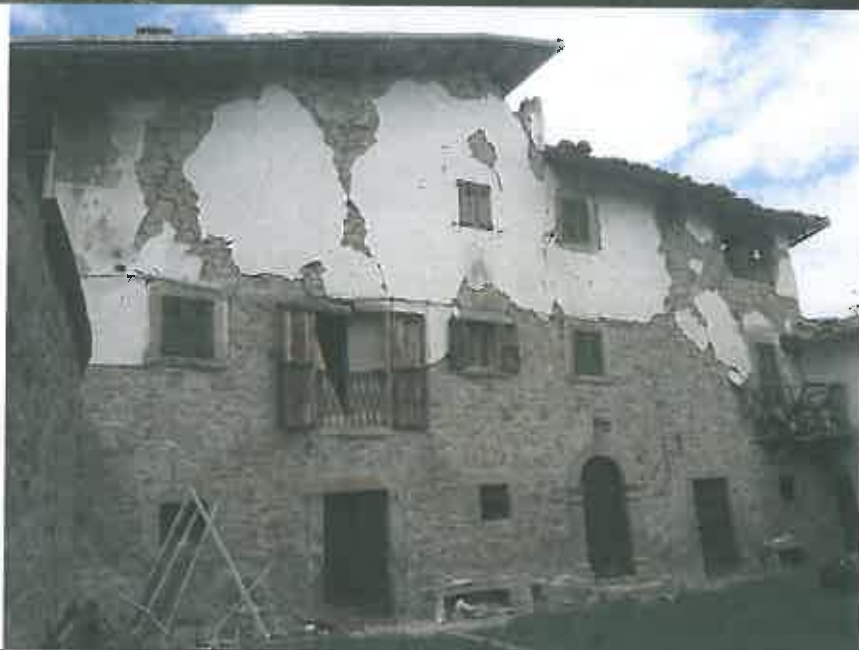
AGGREGATO 3

I fabbricati costituenti l'aggregato sono caratterizzati da un severo e diffuso quadro fessurativo, presentando crolli parziali delle murature e lesioni a taglio per cinematismi di ribaltamento delle facciate.

Stante lo stato del danno rilevato si propone la demolizione totale dell'aggregato con relativa rimozione delle macerie.

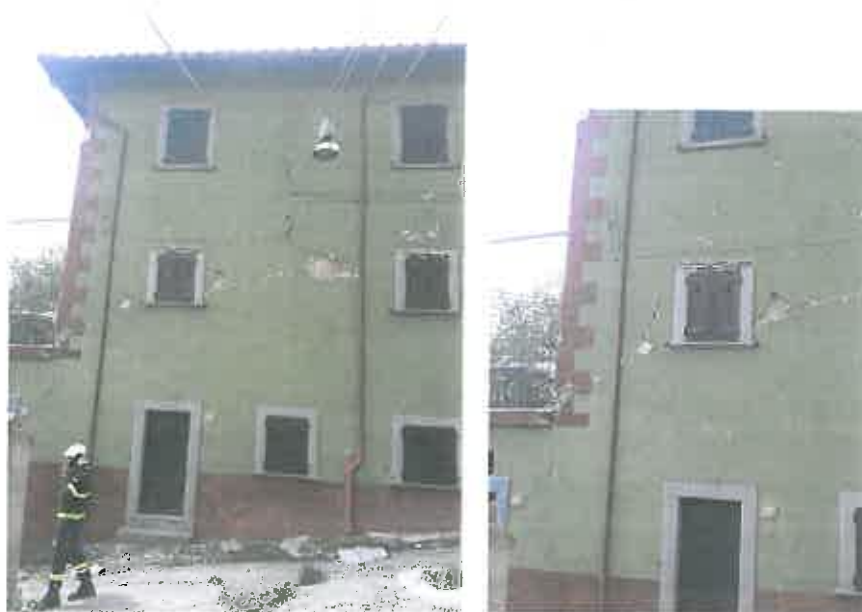
AGGREGATO 4

severo e diffuso quadro fessurativo diffuso, con spancamenti delle murature, e lesioni a taglio.

Atteso il grave stato di danno si propone la demolizione totale del manufatto con relativa rimozione delle macerie.

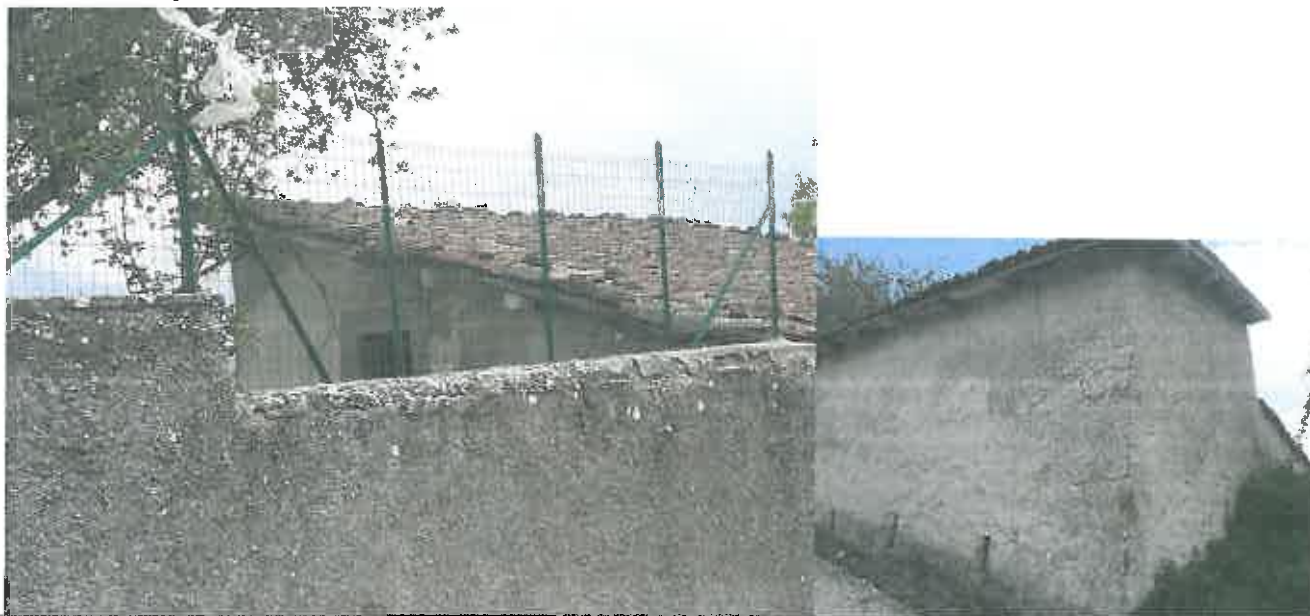
AGGREGATO 5

Trattasi di edificio rurale (annesso agricolo) isolato incombente direttamente sulla strada comunale caratterizzato da un unico piano fuori terra, con strutture portanti verticali in muratura di blocchi in pietra arenaria e tetto in legno. Il manufatto presenta un severo e diffuso quadro fessurativo diffuso, con lesioni a taglio e cinematismi di ribaltamento delle facciate in atto.

Atteso il grave stato di danno si propone la demolizione totale del manufatto con relativa rimozione delle macerie.

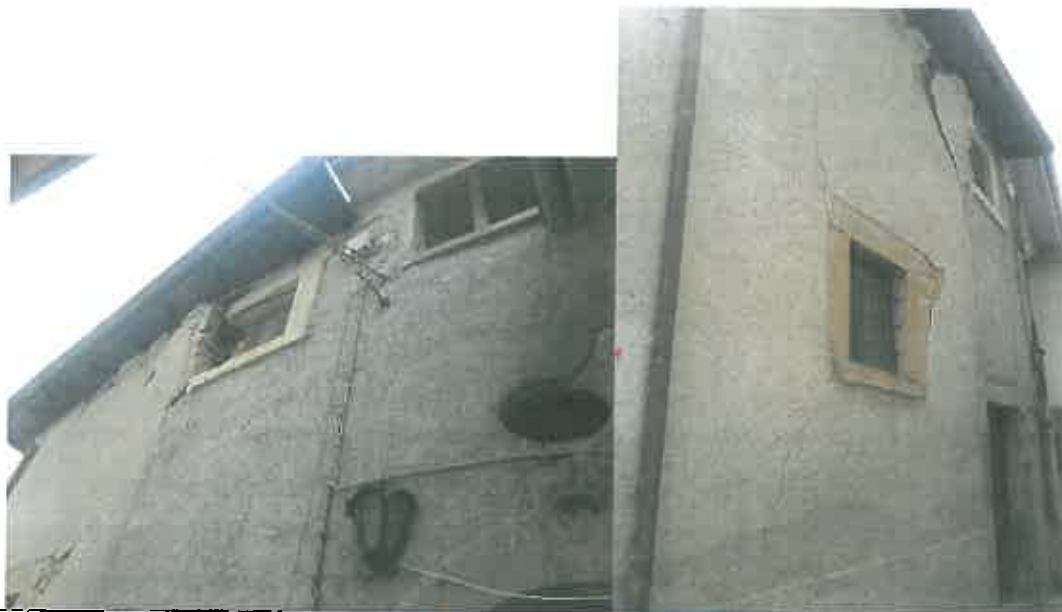
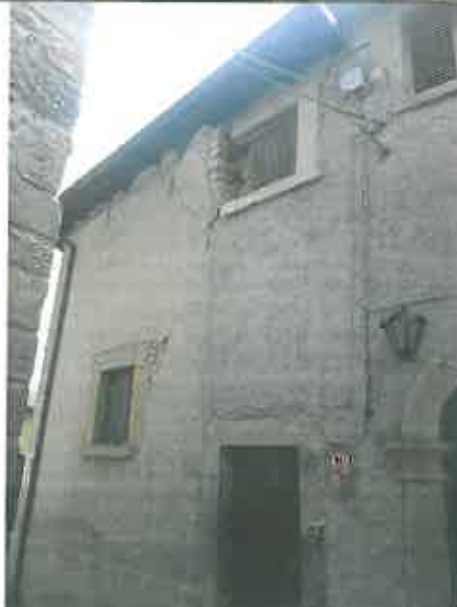
AGGREGATO 6

Trattasi di edificio residenziale unito in aggregato ad altri fabbricati che risulta gravemente danneggiato ed in incipiente pericolo di crollo sul quale poggiano le travi dei vari solai. L'edificio è caratterizzato da n. 2 piani fuori terra, incombente direttamente sulla strada comunale e presenta strutture portanti verticali in muratura di blocchi in pietra arenaria e tetto in legno. Il manufatto presenta un severo e diffuso quadro fessurativo diffuso risultando in incipiente pericolo di crollo. Atteso il grave stato di danno si propone la demolizione totale del manufatto con relativa rimozione delle macerie.

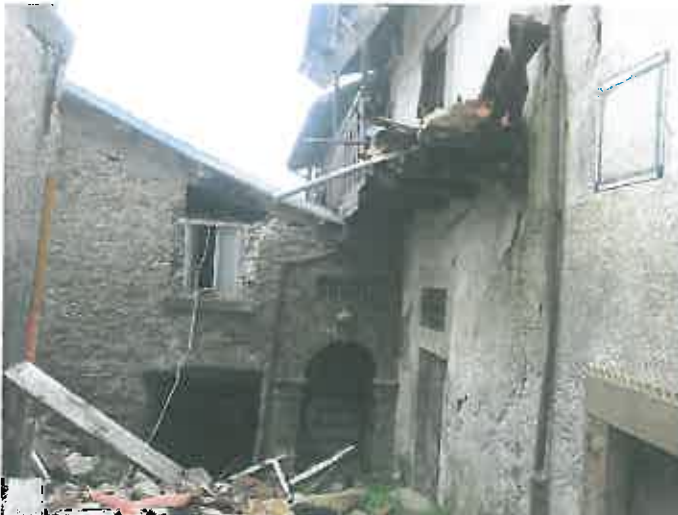
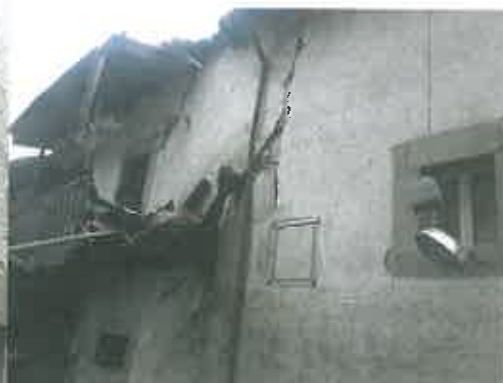
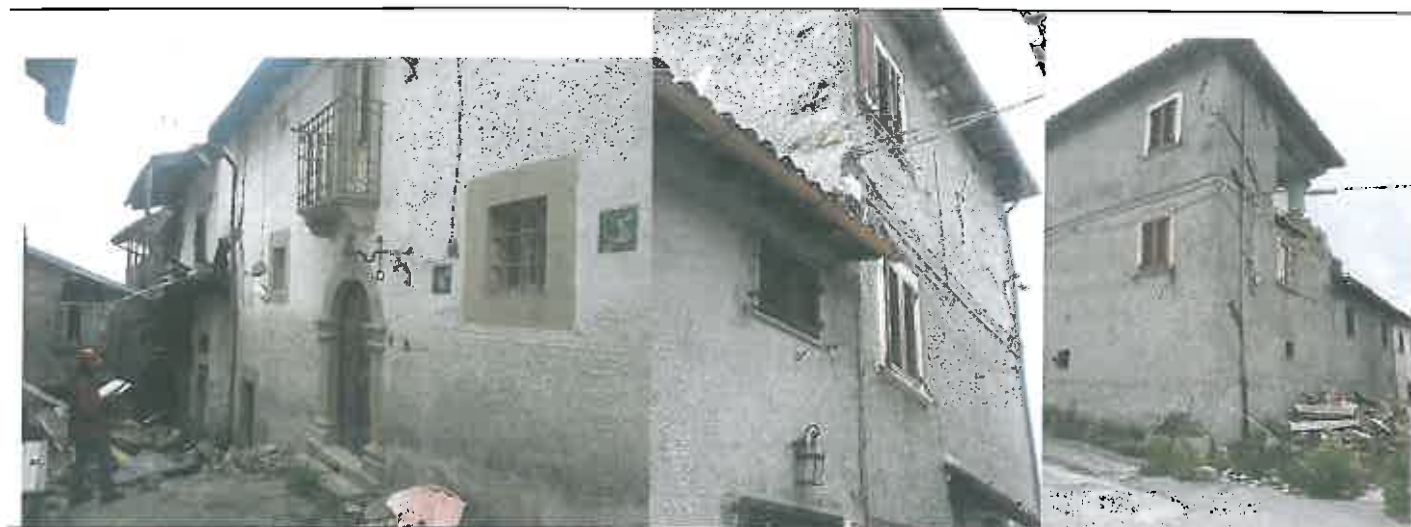
AGGREGATO 7

Trattasi di fabbricati uniti in aggregato gravemente lesionati e risultano composti dalle seguenti particelle:

**p.lla n° 423:** edificio residenziale su due piani con strutture portanti verticali in muratura di pietra arenaria e tetto in legno; l'edificio presenta un severo e diffuso quadro fessurativo;

**p.lla n° 35:** edificio residenziale su tre piani con strutture portanti verticali in muratura di pietra arenaria e tetto in legno; l'edificio presenta lesioni a taglio a carico delle murature, con spancamenti e cinematismi di ribaltamento della facciata in atto, che risulta, altresì, parzialmente crollato;

Atteso il grave stato di danno si propone la demolizione totale del manufatto con relativa rimozione delle macerie.

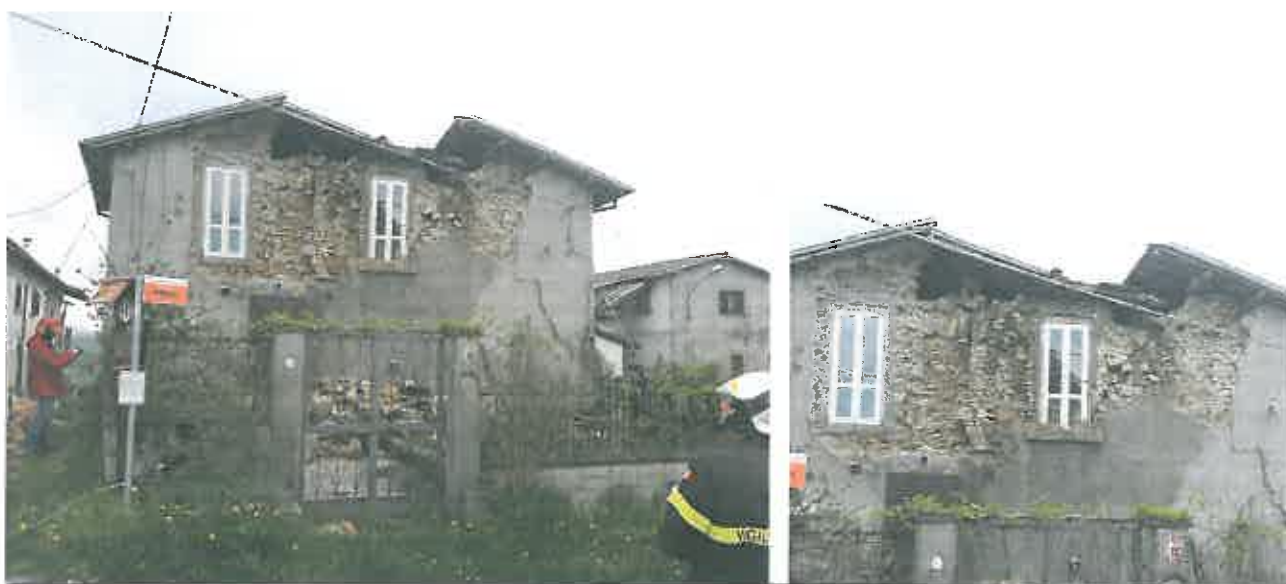
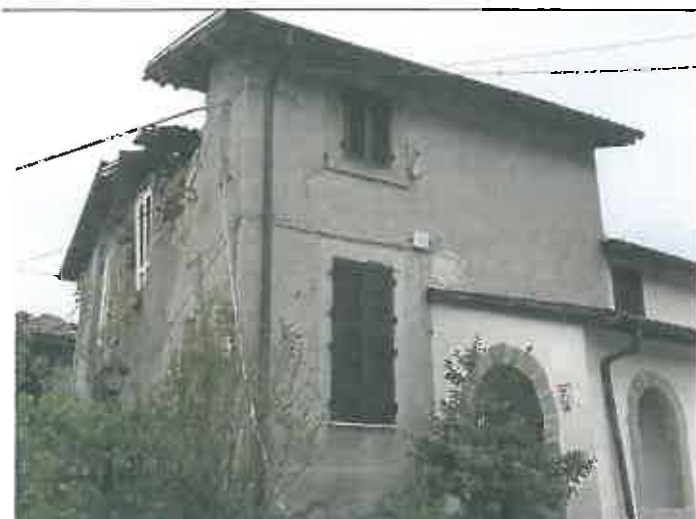
**AGGREGATO 8**

#### **08 – AGGREGATO 8: P.LLA N° 56/parte**

Trattasi di edificio residenziale su due piani fuori terra unito in aggregato ad altro fabbricato recante la medesima particella, ma con altro subalterno, avente

strutture verticali in muratura di pietra arenaria parzialmente crollate e tetto in legno risultando in incipiente pericolo di crollo.

Atteso il grave stato di danno si propone la demolizione totale del manufatto con relativa rimozione delle macerie (limitatamente alla porzione di aggregato oggetto di interesse lasciando inalterata la parte di fabbricato integra – altro subalterno).

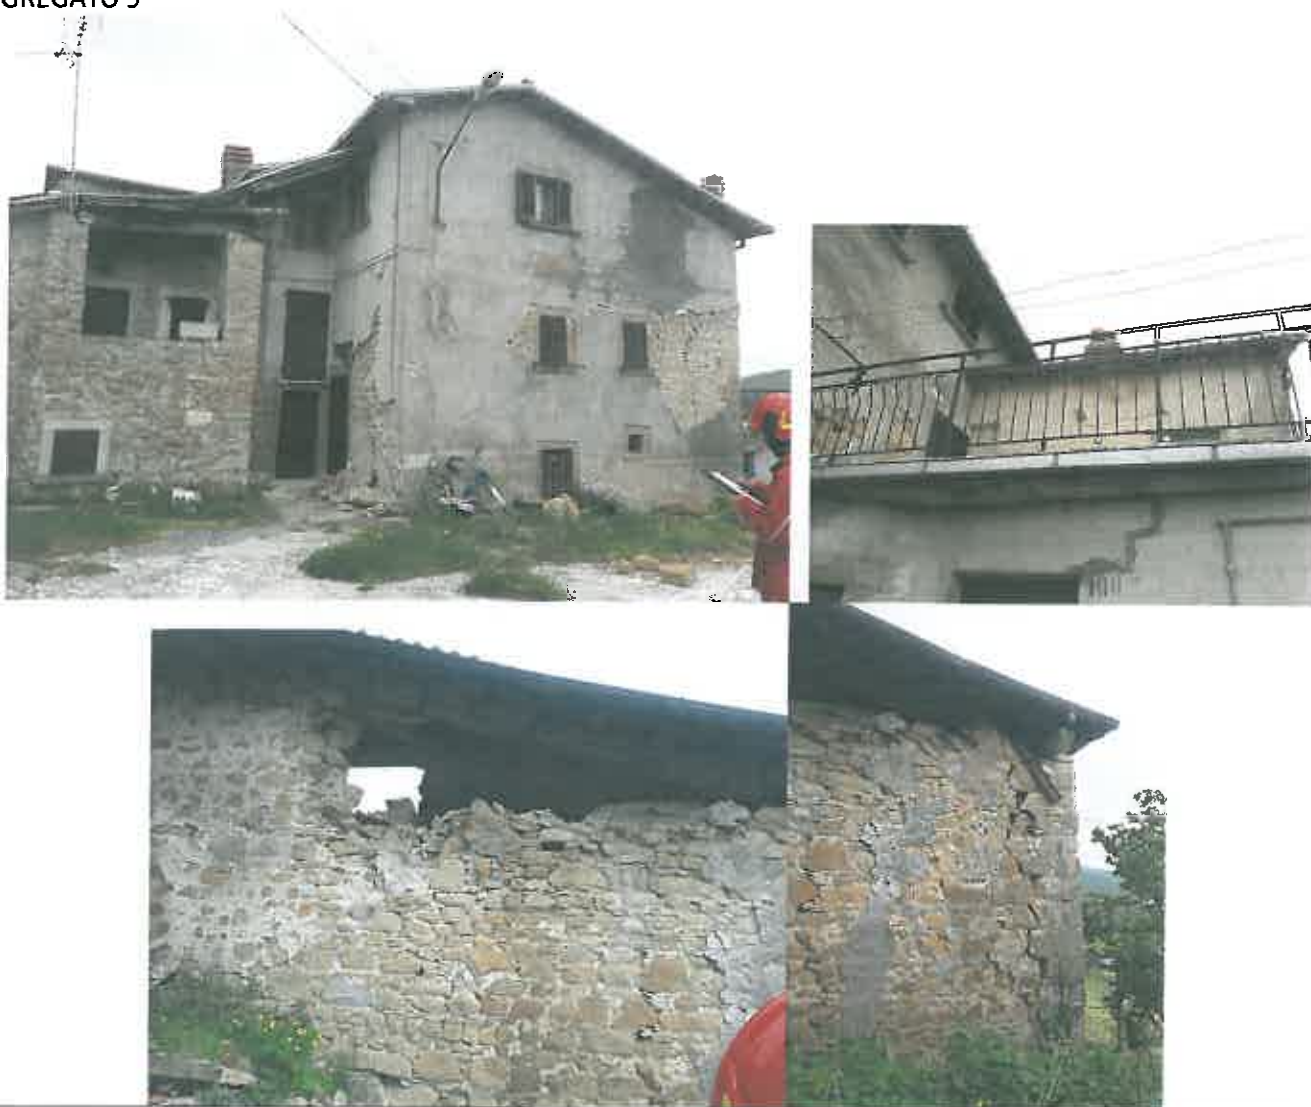
AGGREGATO 9

Trattasi di fabbricati uniti in aggregato gravemente lesionati e risultano composti dalle seguenti particelle:

**p.lla n° 54, 410, 53:** edificio residenziale su due piani fuori terra, oltre un piano seminterrato, con strutture portanti verticali in muratura di pietra arenaria e tetto in legno con un severo e diffuso quadro fessurativo e creazione di cunei d'angolo prossimi all'espulsione (il fabbricato di cui alle p.lle 410 e 53 risulta un corpo di fabbrica aggiunto con struttura mista in c.a. e muratura e tetto in legno);

Atteso il grave stato di danno si propone la demolizione totale del manufatto con relativa rimozione delle macerie.
