COMUNE DI AMATRICE
(Provincia di Rieti)

Ordinanza n. 227 del 28/06/2018

OGGETTO: Demolizione totale e rimozione macerie dei fabbricati pericolanti siti in Amatrice, Frazione Collegentilese, al Foglio 48 - particelle 26, 27.

SCHEDA VALUTAZIONE GTS
MESSA IN SICUREZZA TEMPORANEA POST-SISMA DI MANUFATTI EDILIZI

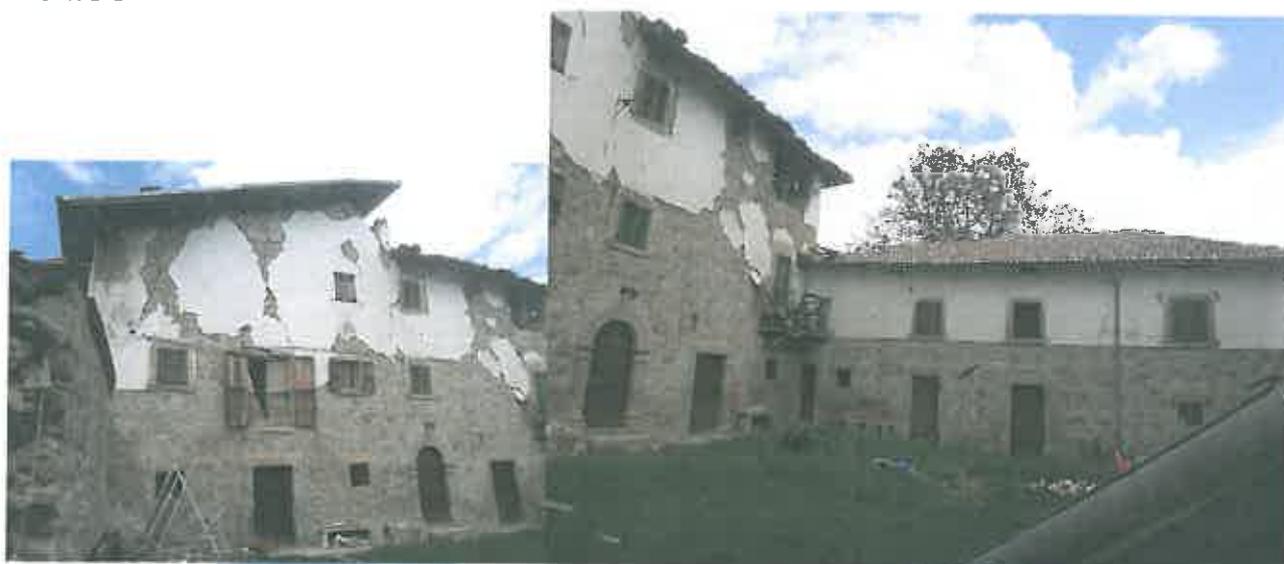
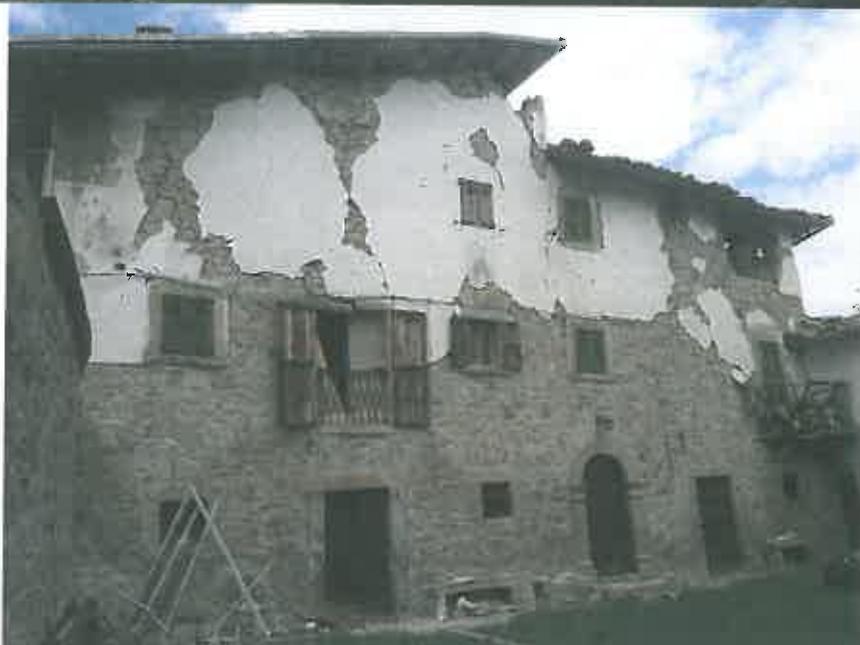
AGGREGATO 3

I fabbricati costituenti l'aggregato sono caratterizzati da un severo e diffuso quadro fessurativo, presentando crolli parziali delle murature e lesioni a taglio per cinematismi di ribaltamento delle facciate.

Stante lo stato del danno rilevato si propone la demolizione totale dell'aggregato con relativa rimozione delle macerie.

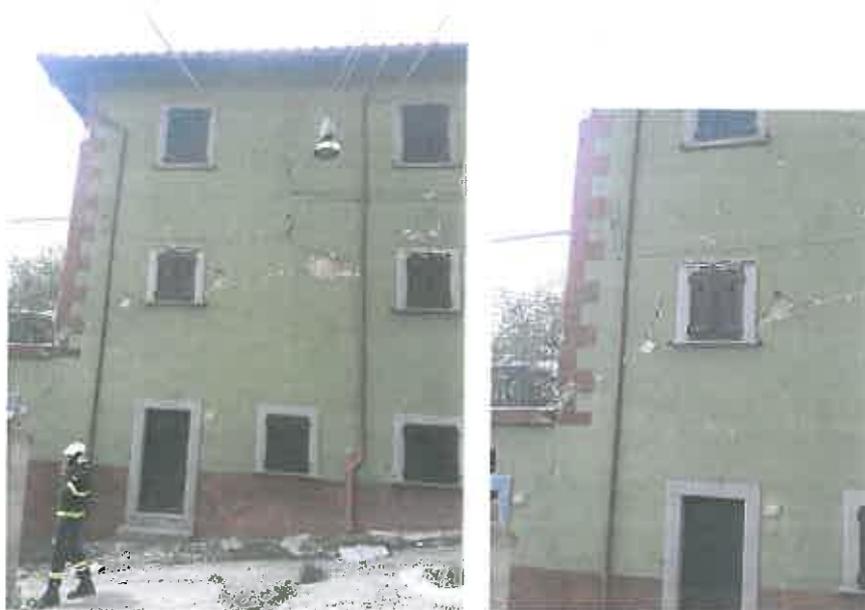
AGGREGATO 4

severo e diffuso quadro fessurativo diffuso, con spancamenti delle murature, e lesioni a taglio.

Atteso il grave stato di danno si propone la demolizione totale del manufatto con relativa rimozione delle macerie.

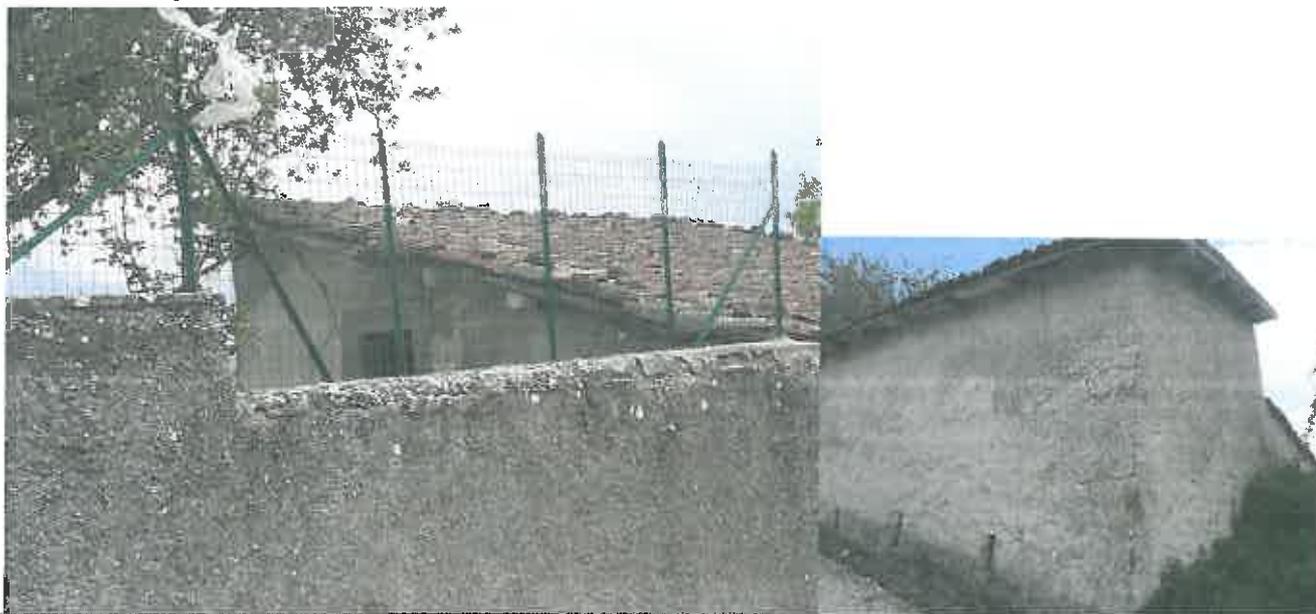
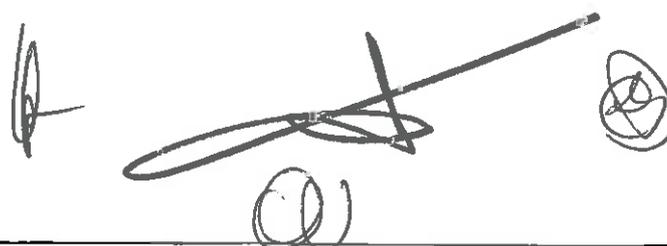
AGGREGATO 5

Trattasi di edificio rurale (annesso agricolo) isolato incombente direttamente sulla strada comunale caratterizzato da un unico piano fuori terra, con strutture portanti verticali in muratura di blocchi in pietra arenaria e tetto in legno. Il manufatto presenta un severo e diffuso quadro fessurativo diffuso, con lesioni a taglio e cinematismi di ribaltamento delle facciate in atto.

Atteso il grave stato di danno si propone la demolizione totale del manufatto con relativa rimozione delle macerie.

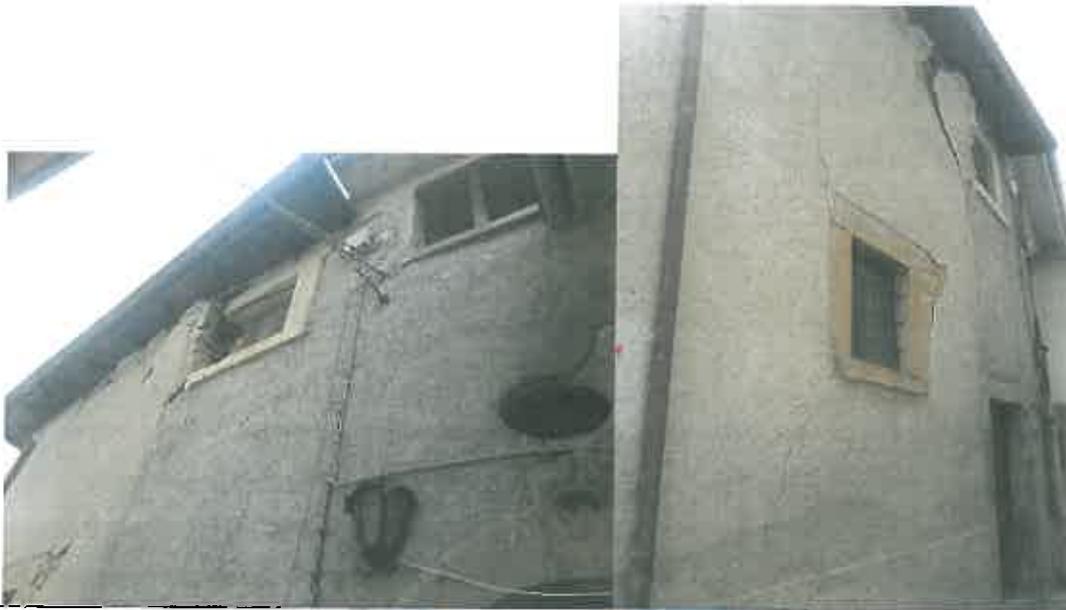
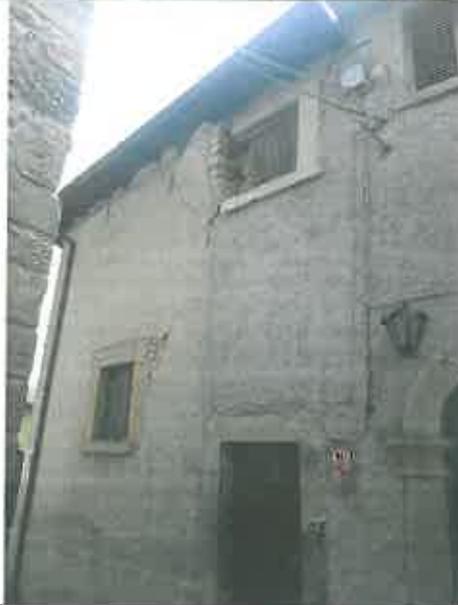
AGGREGATO 6

Trattasi di edificio residenziale unito in aggregato ad altri fabbricati che risulta gravemente danneggiato ed in incipiente pericolo di crollo sul quale poggiano le travi dei vari solai. L'edificio è caratterizzato da n. 2 piani fuori terra, incombente direttamente sulla strada comunale e presenta strutture portanti verticali in muratura di blocchi in pietra arenaria e tetto in legno. Il manufatto presenta un severo e diffuso quadro fessurativo diffuso risultando in incipiente pericolo di crollo. Atteso il grave stato di danno si propone la demolizione totale del manufatto con relativa rimozione delle macerie.

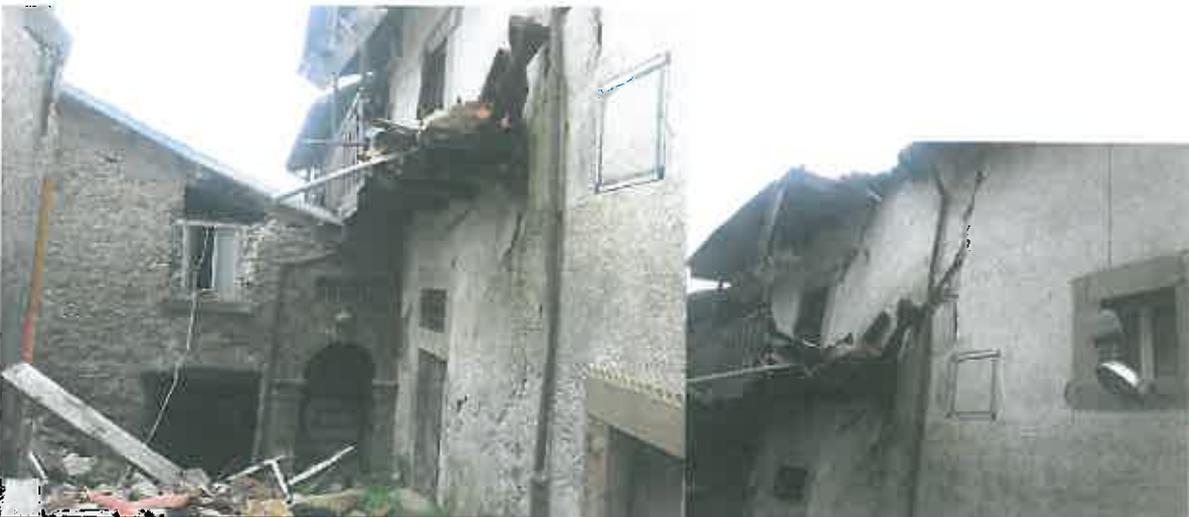
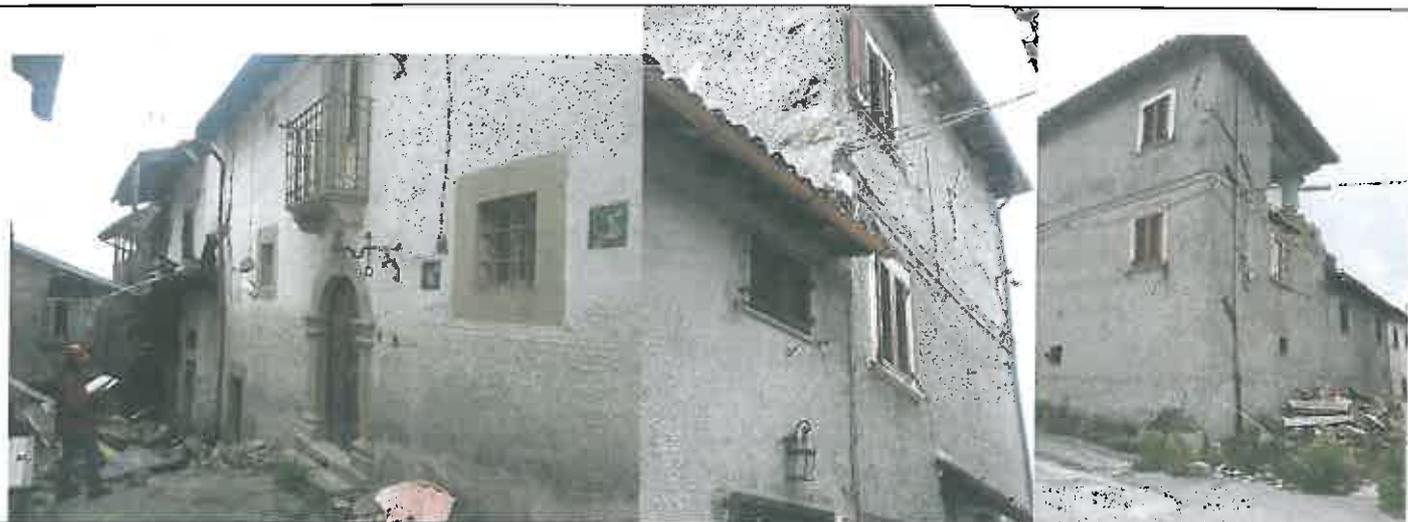
AGGREGATO 7

Trattasi di fabbricati uniti in aggregato gravemente lesionati e risultano composti dalle seguenti particelle:

p.lla n° 423: edificio residenziale su due piani con strutture portanti verticali in muratura di pietra arenaria e tetto in legno; l'edificio presenta un severo e diffuso quadro fessurativo;

p.lla n° 35: edificio residenziale su tre piani con strutture portanti verticali in muratura di pietra arenaria e tetto in legno; l'edificio presenta lesioni a taglio a carico delle murature, con spancamenti e cinematismi di ribaltamento della facciata in atto, che risulta, altresì, parzialmente crollato;

Atteso il grave stato di danno si propone la demolizione totale del manufatto con relativa rimozione delle macerie.

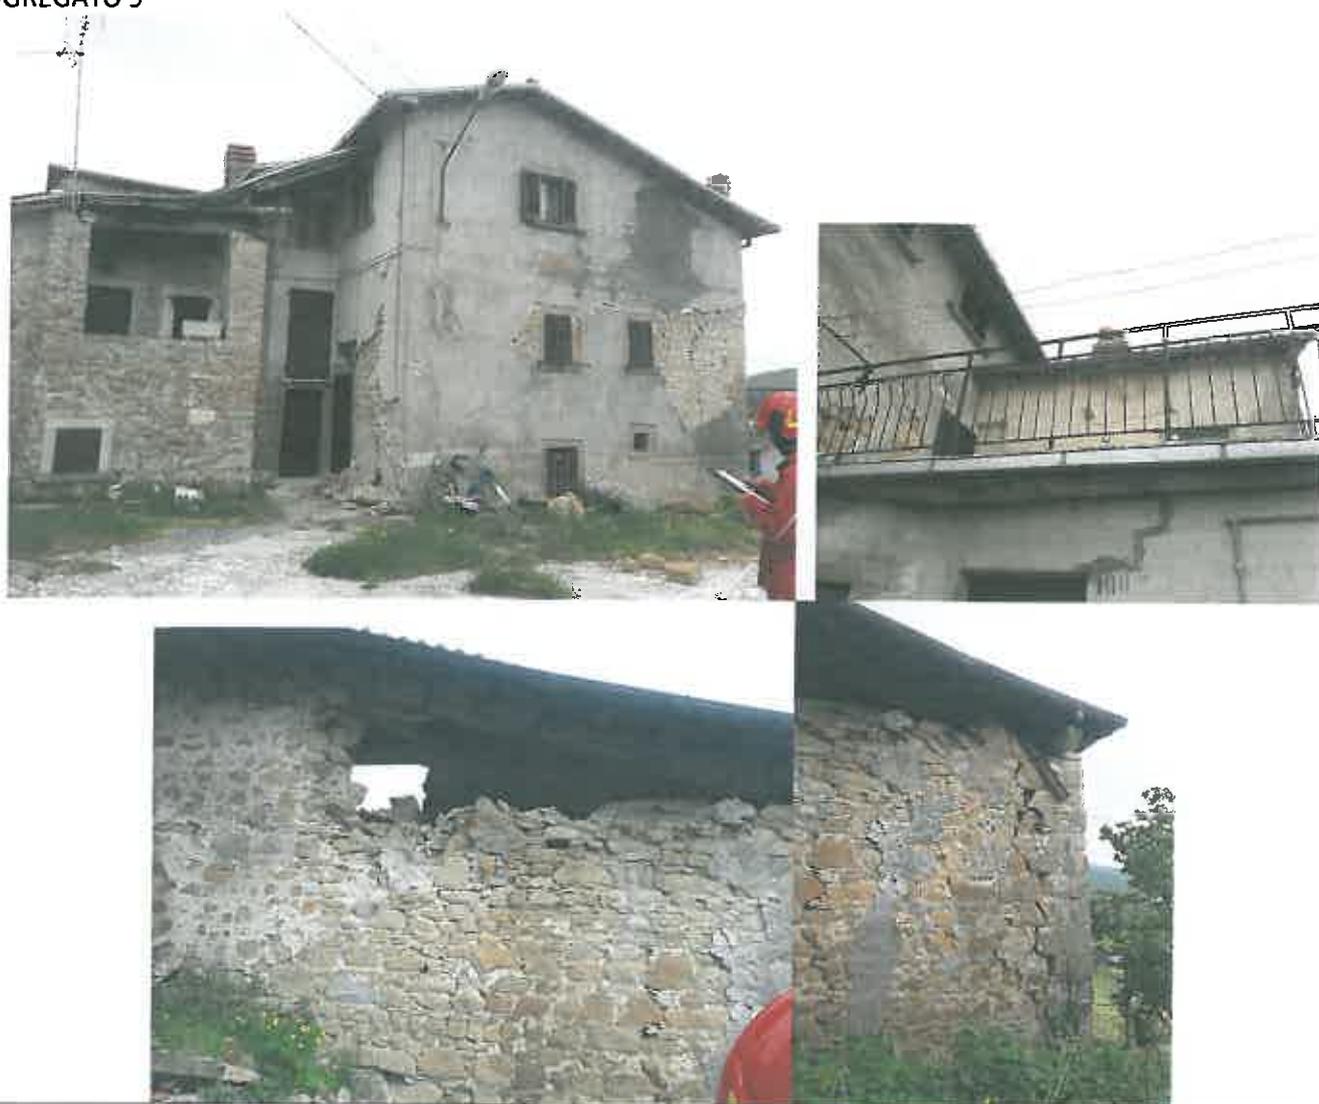
AGGREGATO 9

Trattasi di fabbricati uniti in aggregato gravemente lesionati e risultano composti dalle seguenti particelle:

p.lla n° 54, 410, 53: edificio residenziale su due piani fuori terra, oltre un piano seminterrato, con strutture portanti verticali in muratura di pietra arenaria e tetto in legno con un severo e diffuso quadro fessurativo e creazione di cunei d'angolo prossimi all'espulsione (il fabbricato di cui alle p.lle 410 e 53 risulta un corpo di fabbrica aggiunto con struttura mista in c.a. e muratura e tetto in legno);

Atteso il grave stato di danno si propone la demolizione totale del manufatto con relativa rimozione delle macerie.

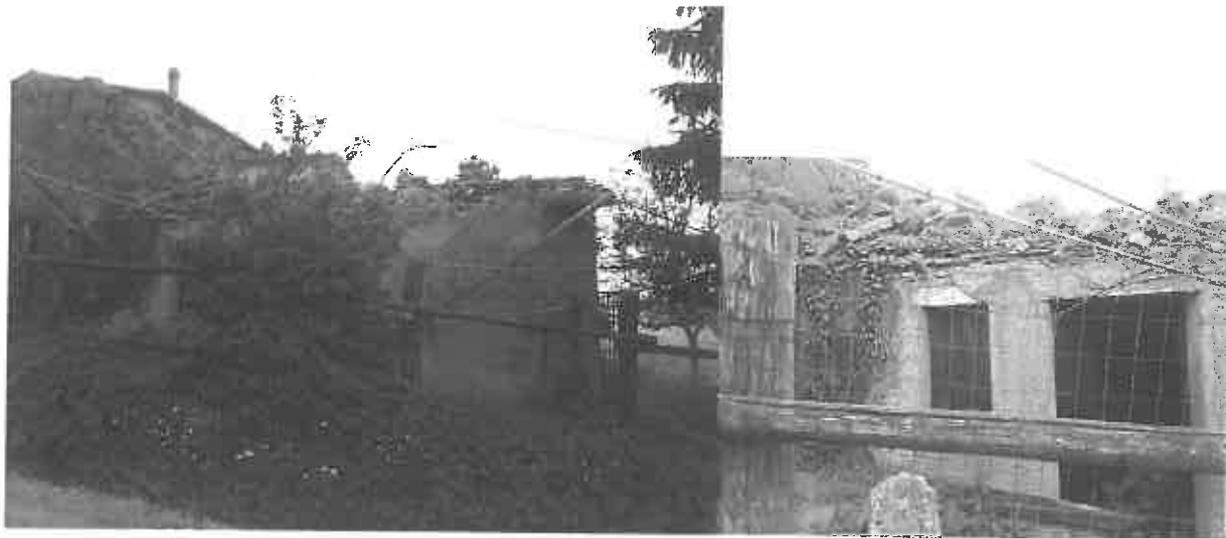
AGGREGATO 11

Trattasi di modesto fabbricato adibito a magazzino unito a ruderi di fabbricati crollati e/o demoliti avente un unico piano fuori terra e strutture verticali portanti in muratura con tetto in legno, quest'ultimo crollato, con un severo e diffuso quadro fessurativo.

Atteso il grave stato di danno si propone la demolizione totale del manufatto con relativa rimozione delle macerie.
