**COMUNE DI AMATRICE**  
**(Provincia di Rieti)**

Ordinanza n. **231** del 28/06/2018

**OGGETTO: Demolizione totale e rimozione macerie dei fabbricati pericolanti siti in Amatrice, Frazione Collegentile, al Foglio 48 - particelle 38, 36, 423, 35.**

## SCHEDA VALUTAZIONE GTS MESSA IN SICUREZZA TEMPORANEA POST-SISMA DI MANUFATTI EDILIZI

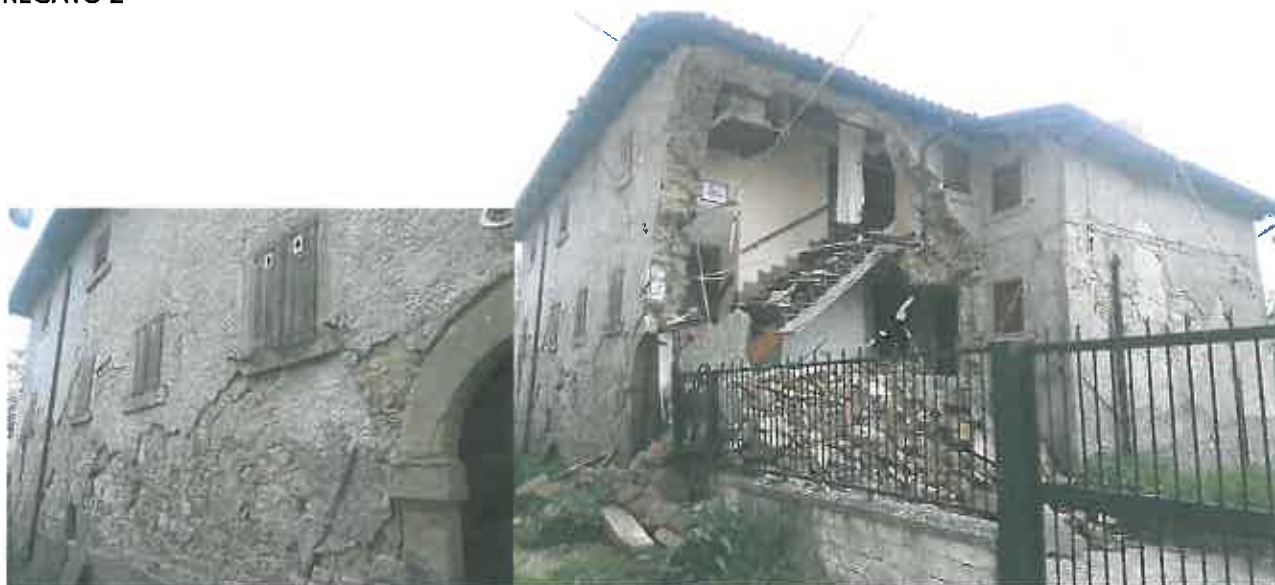
**AGGREGATO 2**

Trattasi di edificio residenziale isolato incombente su una viabilità privata, ma di evidente uso pubblico, caratterizzato da n. 2 piani fuori terra, oltre un piano seminterrato, con strutture portanti verticali in muratura di blocchi in pietra arenaria e tetto in legno. Il manufatto presenta un severo e diffuso quadro fessurativo diffuso, con crolli parziali delle murature, risultando in incipiente pericolo di crollo.

Atteso il grave stato di danno si propone la demolizione totale del manufatto con relativa rimozione delle macerie.

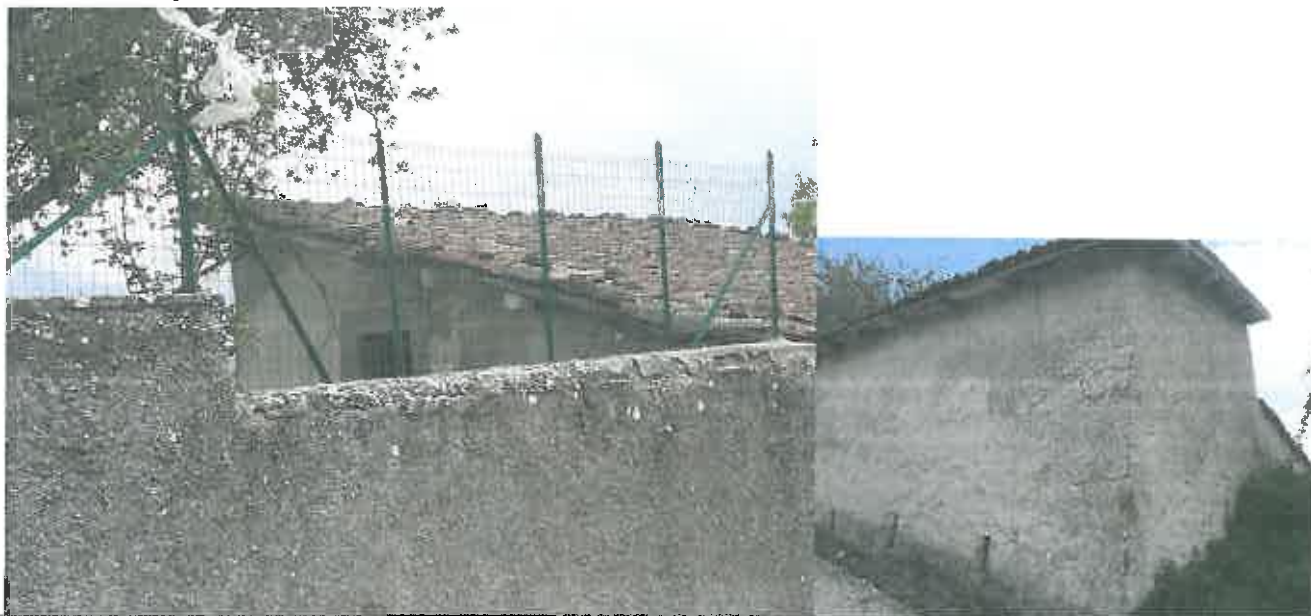
AGGREGATO 5

Trattasi di edificio rurale (annesso agricolo) isolato incombente direttamente sulla strada comunale caratterizzato da un unico piano fuori terra, con strutture portanti verticali in muratura di blocchi in pietra arenaria e tetto in legno. Il manufatto presenta un severo e diffuso quadro fessurativo diffuso, con lesioni a taglio e cinematismi di ribaltamento delle facciate in atto.

Atteso il grave stato di danno si propone la demolizione totale del manufatto con relativa rimozione delle macerie.

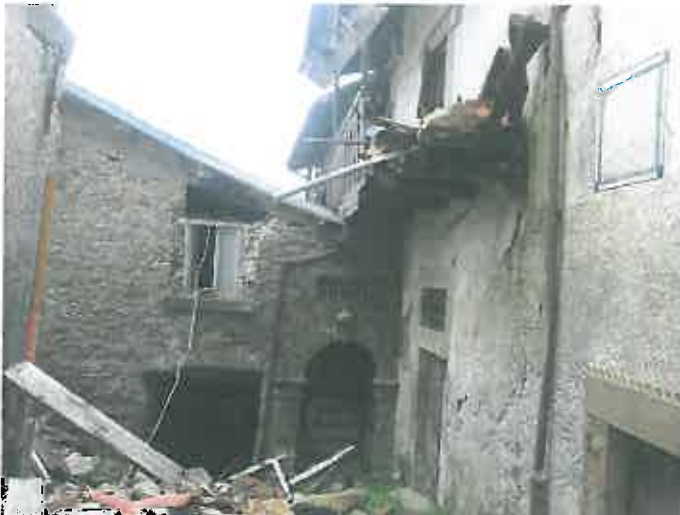
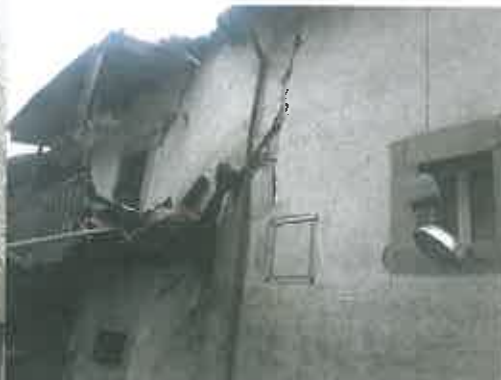
AGGREGATO 7

Trattasi di fabbricati uniti in aggregato gravemente lesionati e risultano composti dalle seguenti particelle:

**p.lla n° 423:** edificio residenziale su due piani con strutture portanti verticali in muratura di pietra arenaria e tetto in legno; l'edificio presenta un severo e diffuso quadro fessurativo;

**p.lla n° 35:** edificio residenziale su tre piani con strutture portanti verticali in muratura di pietra arenaria e tetto in legno; l'edificio presenta lesioni a taglio a carico delle murature, con spancamenti e cinematismi di ribaltamento della facciata in atto, che risulta, altresì, parzialmente crollato;

Atteso il grave stato di danno si propone la demolizione totale del manufatto con relativa rimozione delle macerie.

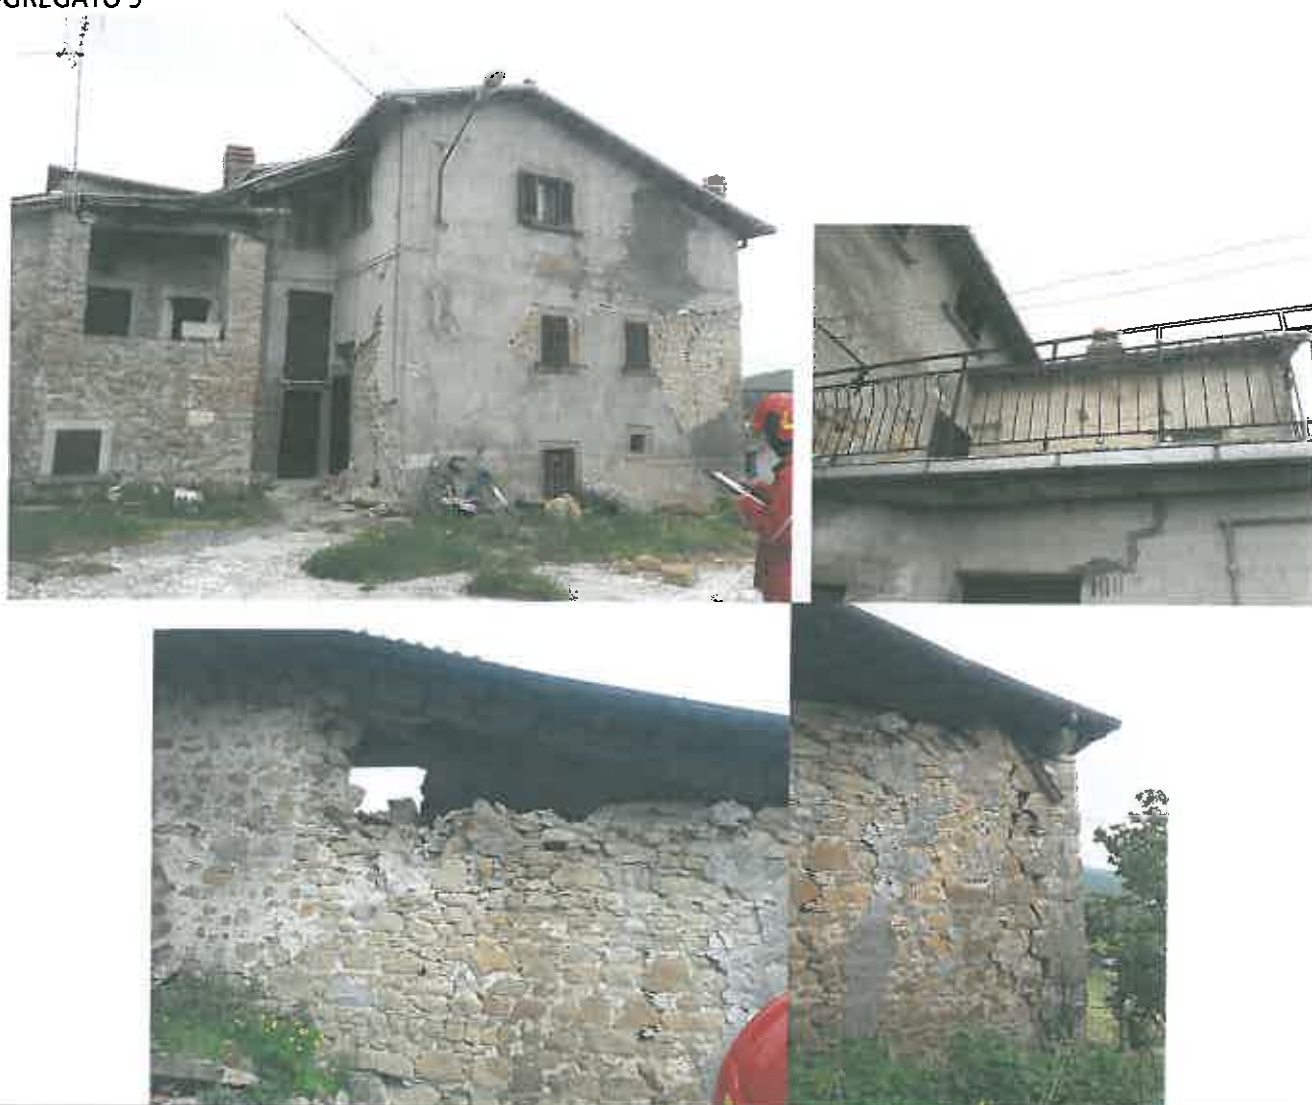
AGGREGATO 9

Trattasi di fabbricati uniti in aggregato gravemente lesionati e risultano composti dalle seguenti particelle:

**p.lla n° 54, 410, 53:** edificio residenziale su due piani fuori terra, oltre un piano seminterrato, con strutture portanti verticali in muratura di pietra arenaria e tetto in legno con un severo e diffuso quadro fessurativo e creazione di cunei d'angolo prossimi all'espulsione (il fabbricato di cui alle p.lle 410 e 53 risulta un corpo di fabbrica aggiunto con struttura mista in c.a. e muratura e tetto in legno);

Atteso il grave stato di danno si propone la demolizione totale del manufatto con relativa rimozione delle macerie.
