**COMUNE DI AMATRICE**  
**(Provincia di Rieti)**

Ordinanza n. 234 del <sup>23 6</sup>~~07~~/05/2018

**OGGETTO: Demolizione totale e rimozione macerie del fabbricato pericolante sito in Amatrice, Frazione Collegentile, al Foglio 48 – particella 348**

## SCHEDA VALUTAZIONE GTS MESSA IN SICUREZZA TEMPORANEA POST-SISMA DI MANUFATTI EDILIZI

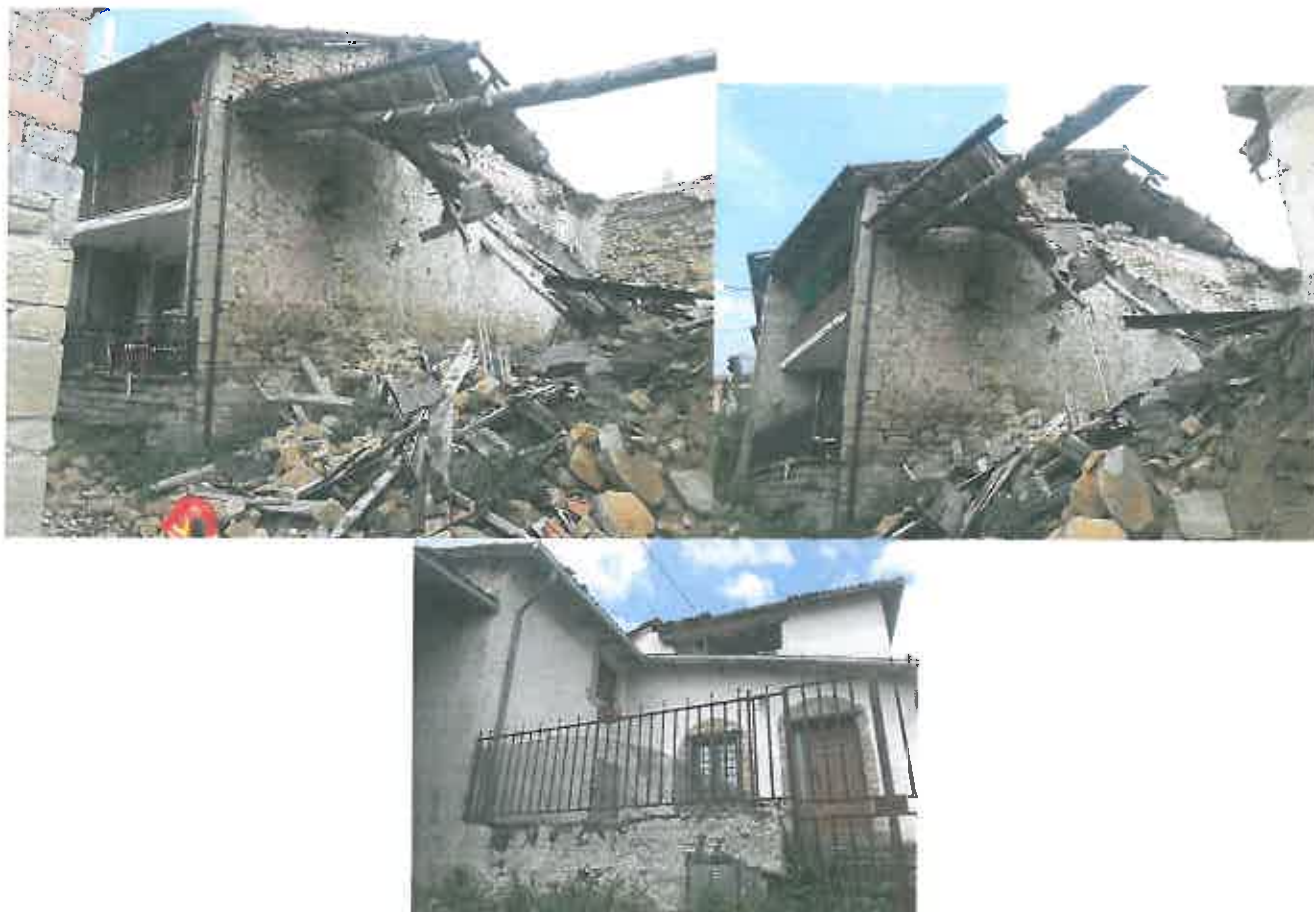
**AGGREGATO 01**

Trattasi di edificio residenziale isolato incombente su una viabilità privata, ma di evidente uso pubblico, caratterizzato da n. 2 piani fuori terra, oltre un piano seminterrato, con strutture portanti verticali in muratura di blocchi in pietra arenaria e tetto in legno. Il manufatto presenta un severo e diffuso quadro fessurativo diffuso, con crolli parziali delle murature, risultando in incipiente pericolo di crollo.

Atteso il grave stato di danno si propone la demolizione totale del manufatto con relativa rimozione delle macerie.

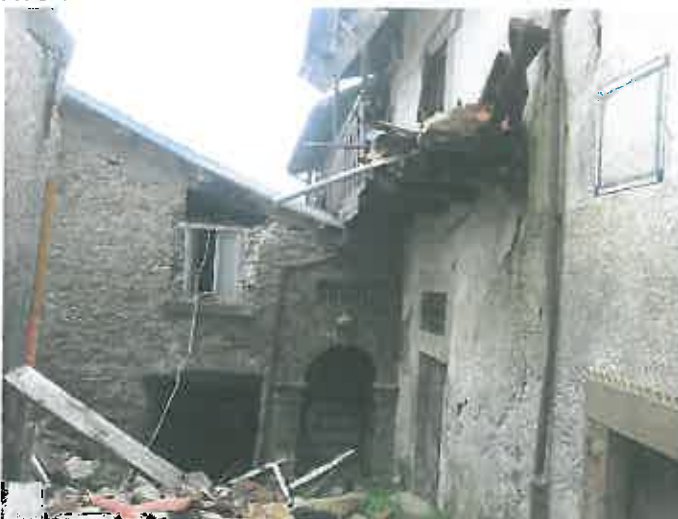
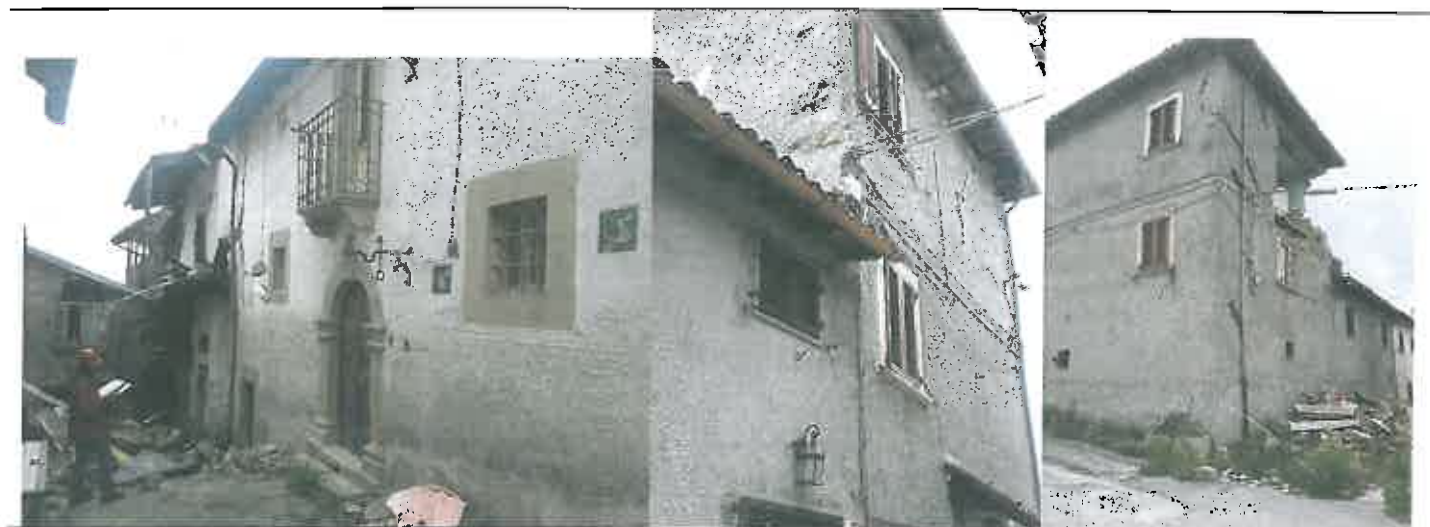
AGGREGATO 7

**p.lla n° 423:** edificio residenziale su due piani con strutture portanti verticali in muratura di pietra arenaria e tetto in legno; l'edificio presenta un severo e diffuso quadro fessurativo;

**p.lla n° 35:** edificio residenziale su tre piani con strutture portanti verticali in muratura di pietra arenaria e tetto in legno; l'edificio presenta lesioni a taglio a carico delle murature, con spancamenti e cinematismi di ribaltamento della facciata in atto, che risulta, altresì, parzialmente crollato;

Atteso il grave stato di danno si propone la demolizione totale del manufatto con relativa rimozione delle macerie.

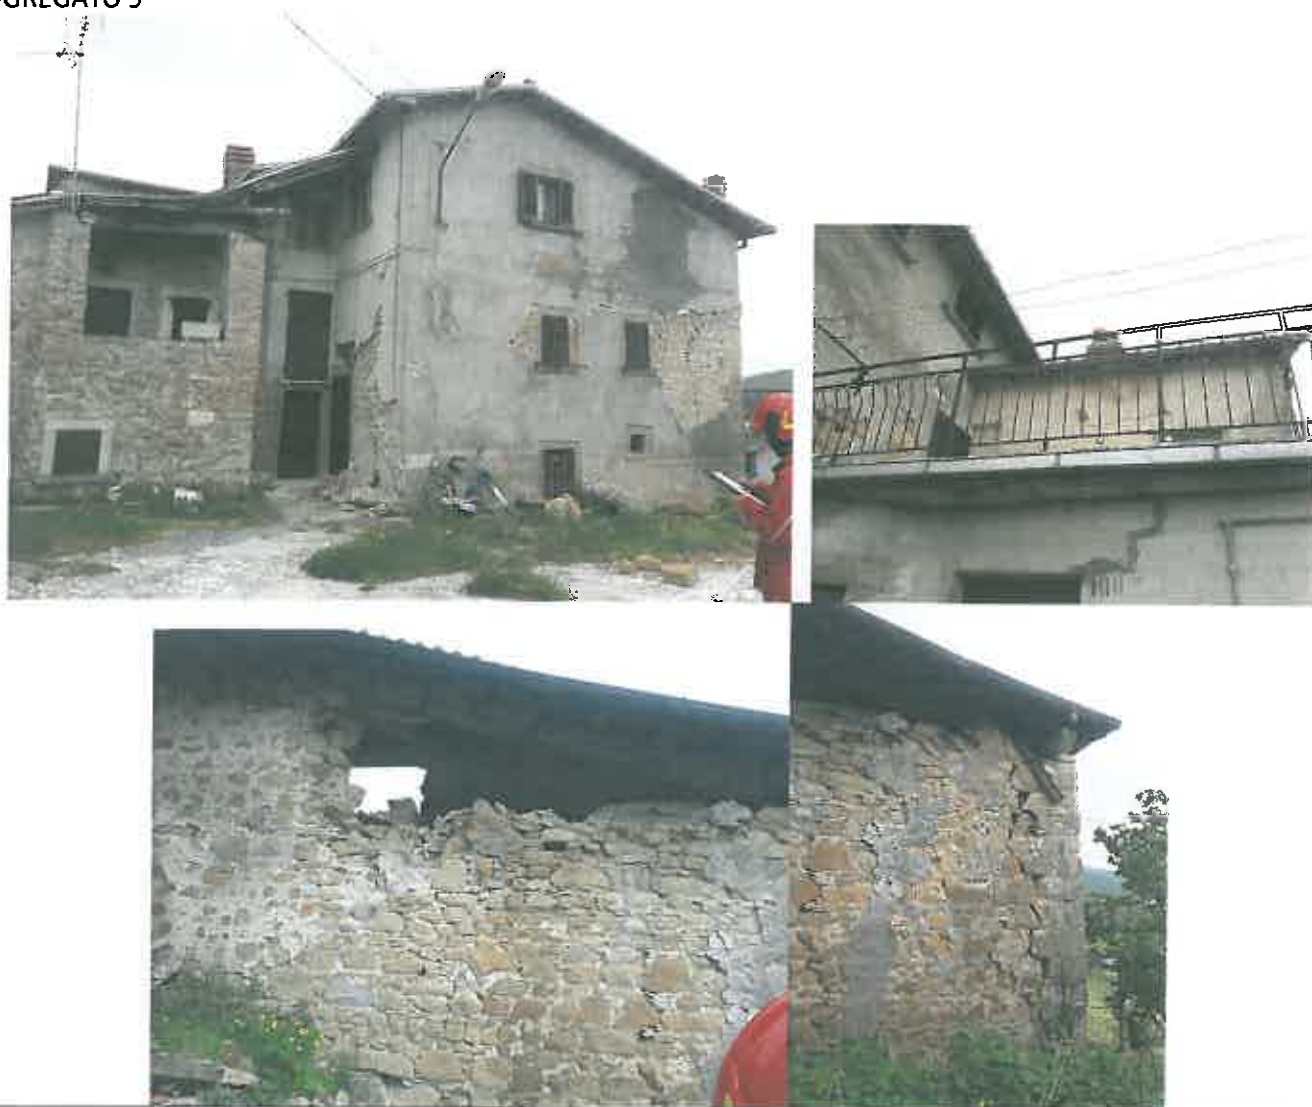
AGGREGATO 9

Trattasi di fabbricati uniti in aggregato gravemente lesionati e risultano composti dalle seguenti particelle:

**p.lla n° 54, 410, 53:** edificio residenziale su due piani fuori terra, oltre un piano seminterrato, con strutture portanti verticali in muratura di pietra arenaria e tetto in legno con un severo e diffuso quadro fessurativo e creazione di cunei d'angolo prossimi all'espulsione (il fabbricato di cui alle p.lle 410 e 53 risulta un corpo di fabbrica aggiunto con struttura mista in c.a. e muratura e tetto in legno);

Atteso il grave stato di danno si propone la demolizione totale del manufatto con relativa rimozione delle macerie.
