PROPOSTA DI PROGRAMMA STRAORDINARIO DI RICOSTRUZIONE
ai sensi dell'Ordinanza del Commissario Straordinario n. 107 del 22 agosto del 2020

AMBITO 2 – TERRE SUMMATINE
SALETTA

PARTE I_RELAZIONE GENERALE

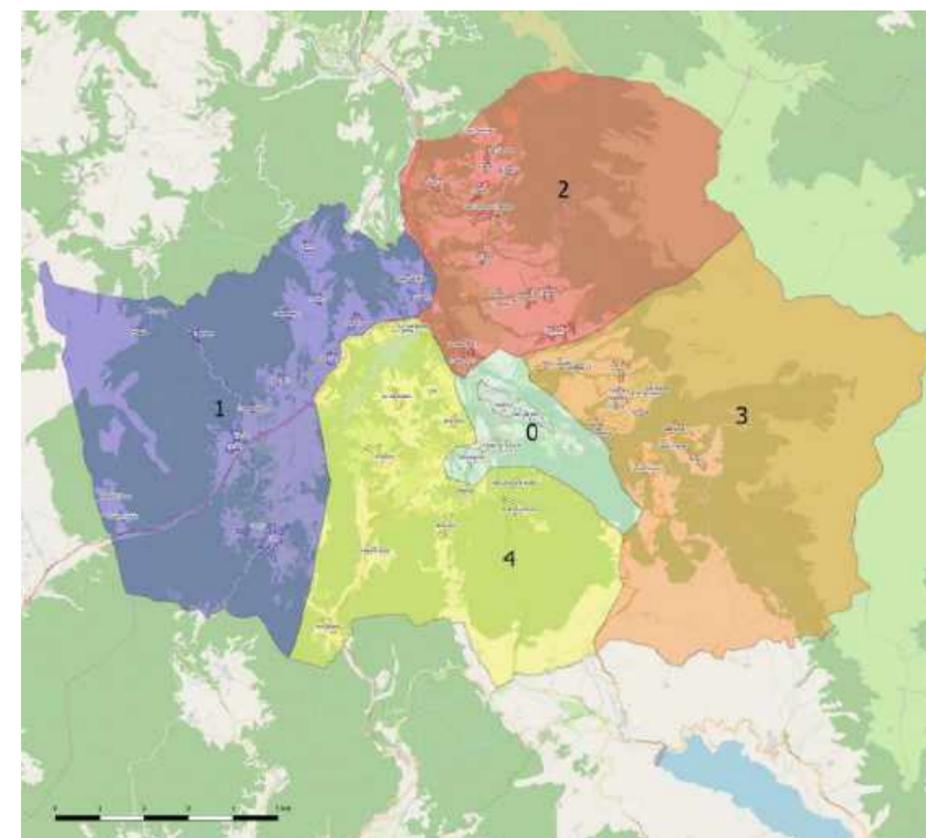
Figura 1 - Suddivisione del territorio comunale in ambiti operativi per la stesura del PSR

Il Comune di Amatrice ha avviato l'iter per la redazione del Programma Straordinario di Ricostruzione del proprio territorio comunale, suddividendo lo stesso in 5 differenti ambiti:

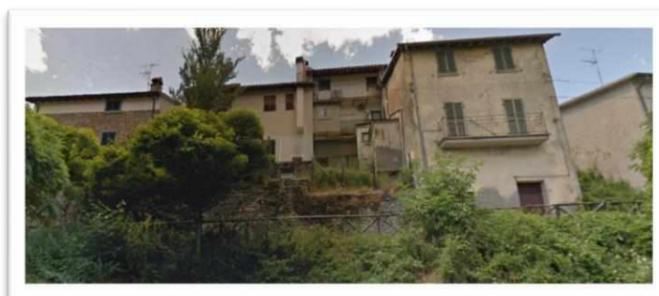
Nei decenni successivi al secondo dopo guerra, in particolare negli anni 70, 80 e 90, si è assistito allo stravolgimento dell'architettura tradizionale dei centri abitati, attraverso l'inserimento di materiali propri dell'innovazione, i quali hanno prodotto nei prospetti degli edifici confusione formale e disordine visivo. Alla data del sisma del 2016 l'edificato della frazione di Saletta era

Figura 3 - Prospetti alterati durante il corso del 1900

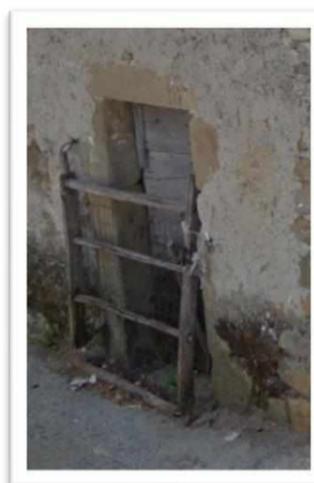
Figura 4 – Ingresso rettangolare

A differenza di altri centri, non rimane nemmeno la classica distinzione tra ingressi ad arco per le abitazioni e rettangolari per i locali accessori in quanto il rimaneggiamento in epoca novecentesca è stato molto incisivo.

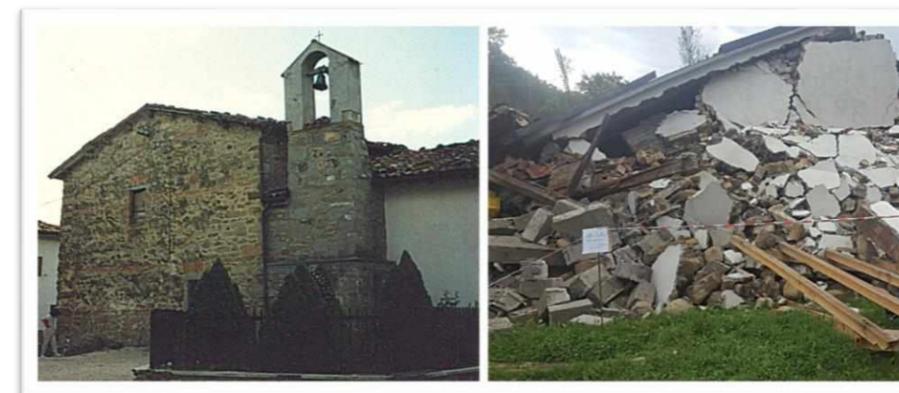
Nella frazione era presente la Chiesa della Madonna degli Angeli, che, come evidente dall'immagine riportata di fianco, è andata completamente perduta. All'interno vi erano dei quadri di San Carlo, un crocifisso in legno che è stato trasportato a Città Ducale ed una campana, salvata dai volontari di Ariccia subito dopo il sisma.

Figura 5 – Chiesa della Madonna degli Angeli ante e post terremoto

La Chiesa della Madonna degli Angeli è totalmente crollata, con classificazione del danno ovviamente "Inagibile"

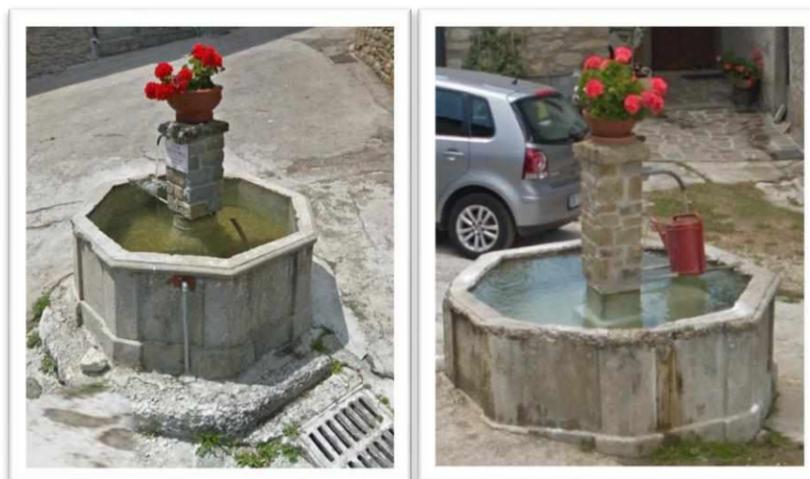
Figura 6- Fontanelle ottagonali

Sia la forma che la tipologia costruttiva (calcestruzzo gettato in opera) ricordano quelle delle frazioni limitrofe.

Questi manufatti hanno una rilevanza anche dal punto di vista dell'arredo urbano e della riconoscibilità del territorio.

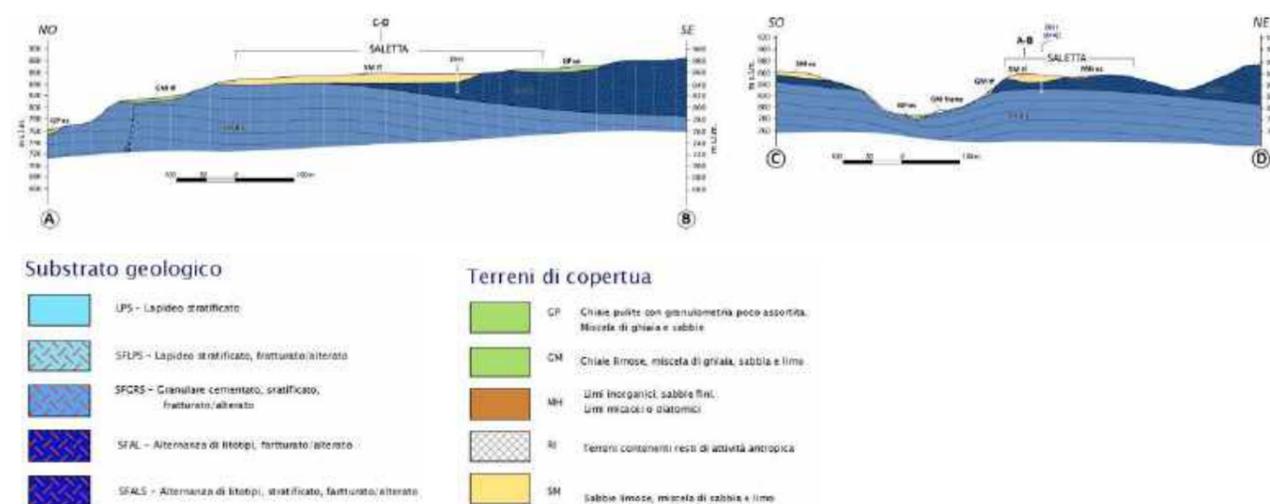
Figura 9-Sezione geologica-Frazione di Saletta

Per quanto attiene gli studi di microzonazione sismica di 3 livello la frazione di Saletta è stata classificata come "Zona Stabile suscettibile di Amplificazioni Locali" 2099 - Substrato fratturato o alterato. Il fattore di amplificazione Fa riscontrato negli intervalli di frequenze è stato ricompreso tra 1 e 2,7.

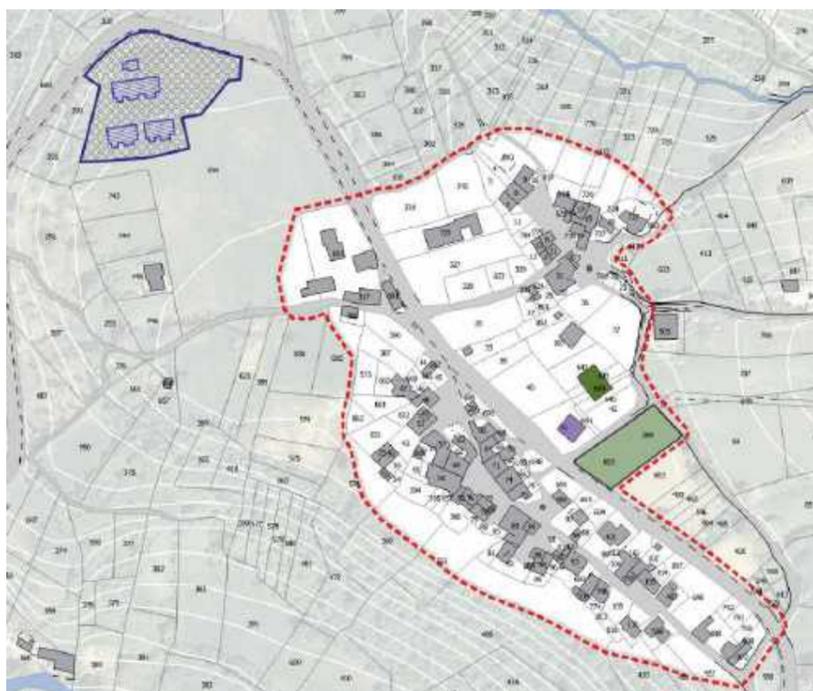
Figura 10 - Individuazione dell'area SAE a nord-ovest dell'abitato della frazione di Saletta

È inoltre stata realizzata un'area camper (foglio 3 Part. 399-652) e una struttura agricola provvisoria (foglio 3 particella 640, 642, 645, 649). La struttura agricola provvisoria individuata, per poter essere trasformata in definitiva, necessita di un Piano di Utilizzazione Aziendale (P.U.A.), così come previsto dall'art.57 della Legge Regionale del Lazio n°38 del 22 dicembre 1999.

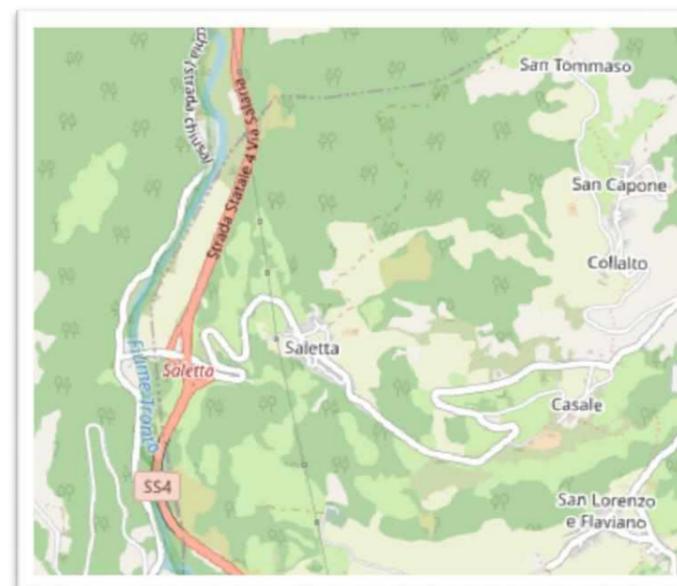
Figura 11- Viabilità della frazione di Saletta

La frazione di Saletta è raggiungibile tramite la S.P. 20 della "Romanella", che fa da collegamento tra la SS4 - via Salaria e le frazioni a nord di Amatrice. A nord la frazione è collegata tramite strade brecciate con il territorio del Comune di Accumoli.

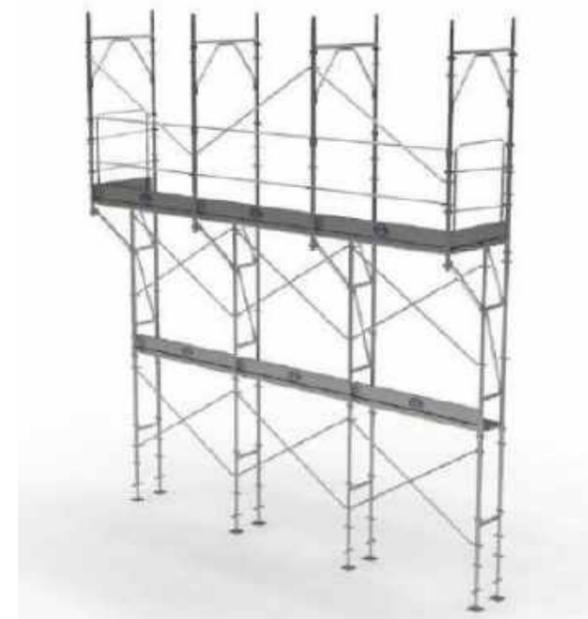
Figura 12 ponteggio a partenza ristretta

Per i cantieri siti in prossimità di tratti stradali definiti come "Da adeguare" è fatto obbligo di utilizzo di ponteggi a partenza ristretta. La profondità del ponteggio espressa come distacco del filo esterno dalla parete dell'edificio dovrà essere di massimo 50 centimetri fino ad un'altezza di 4,30 metri.

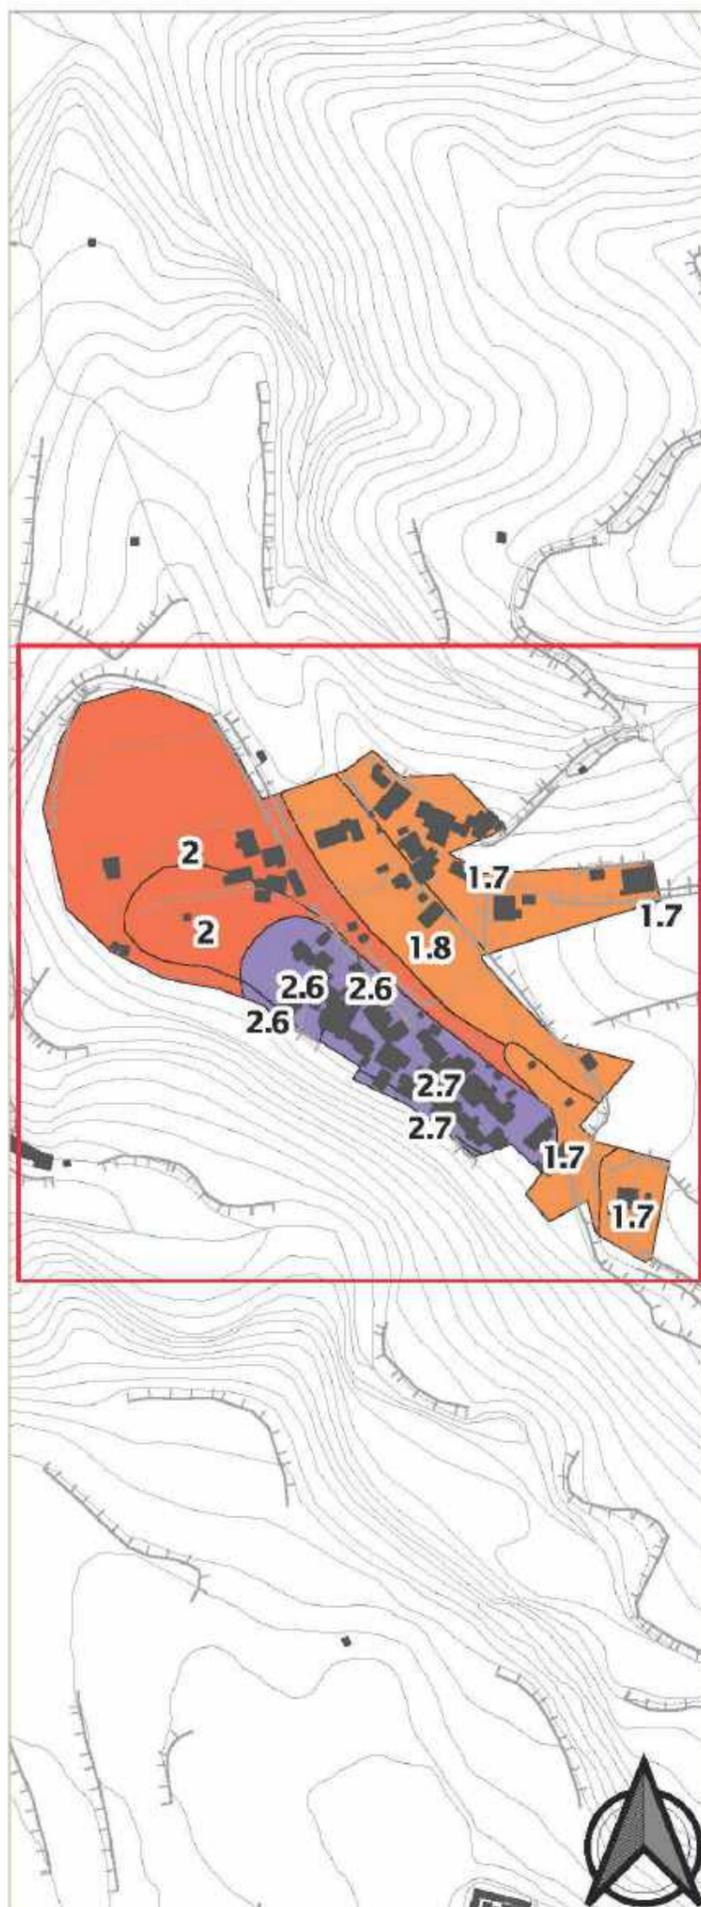
Stralcio della Carta di Microzonazione Sismica di III Livello FA_0105

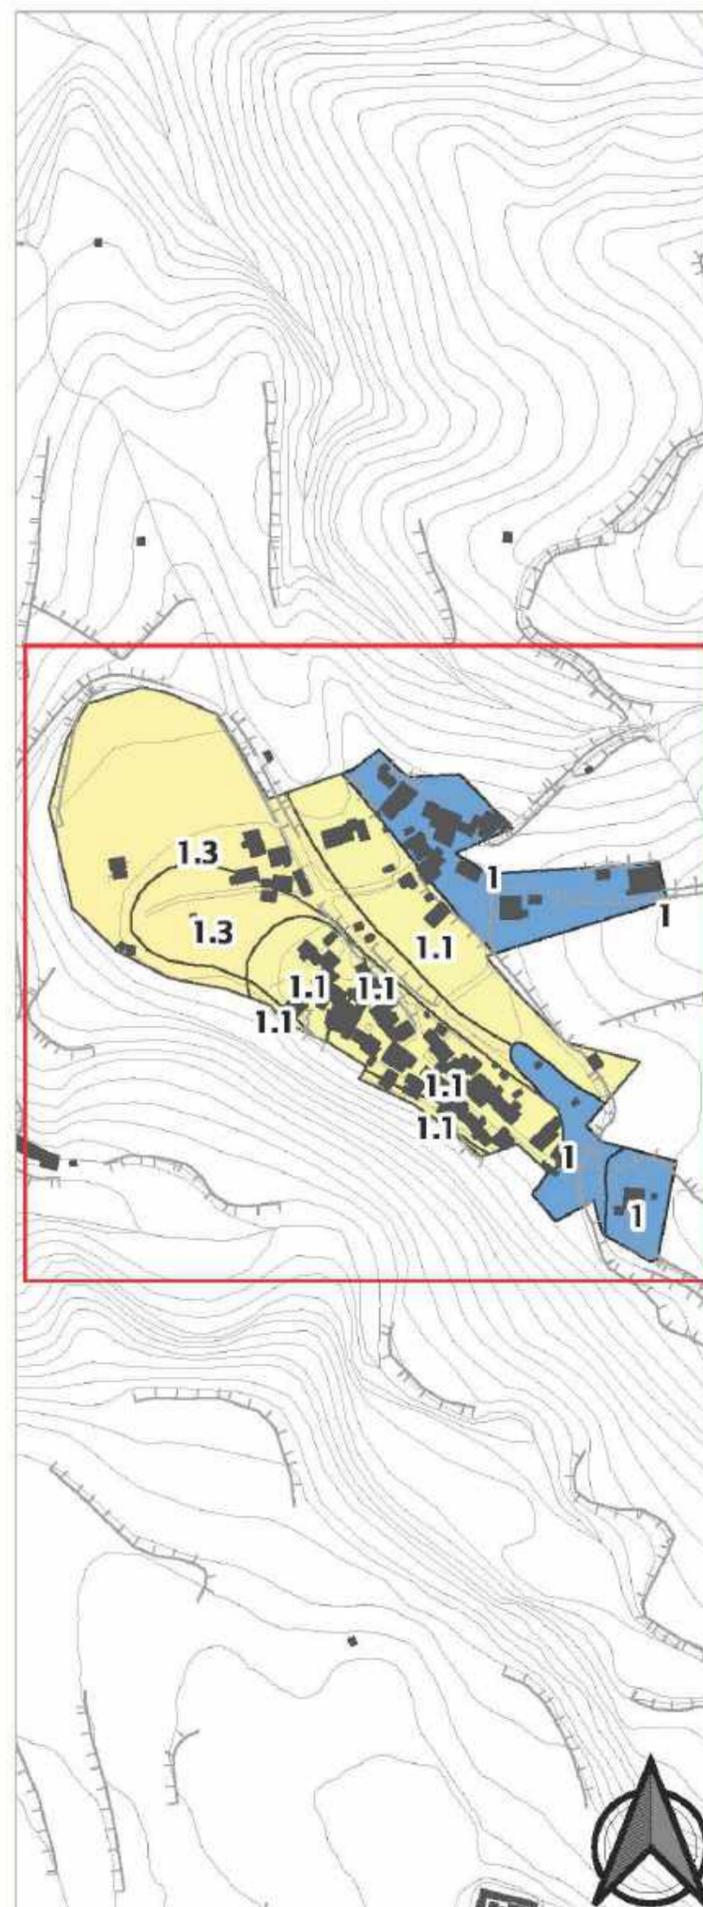
Stralcio della Carta di Microzonazione Sismica di III Livello FA_0408

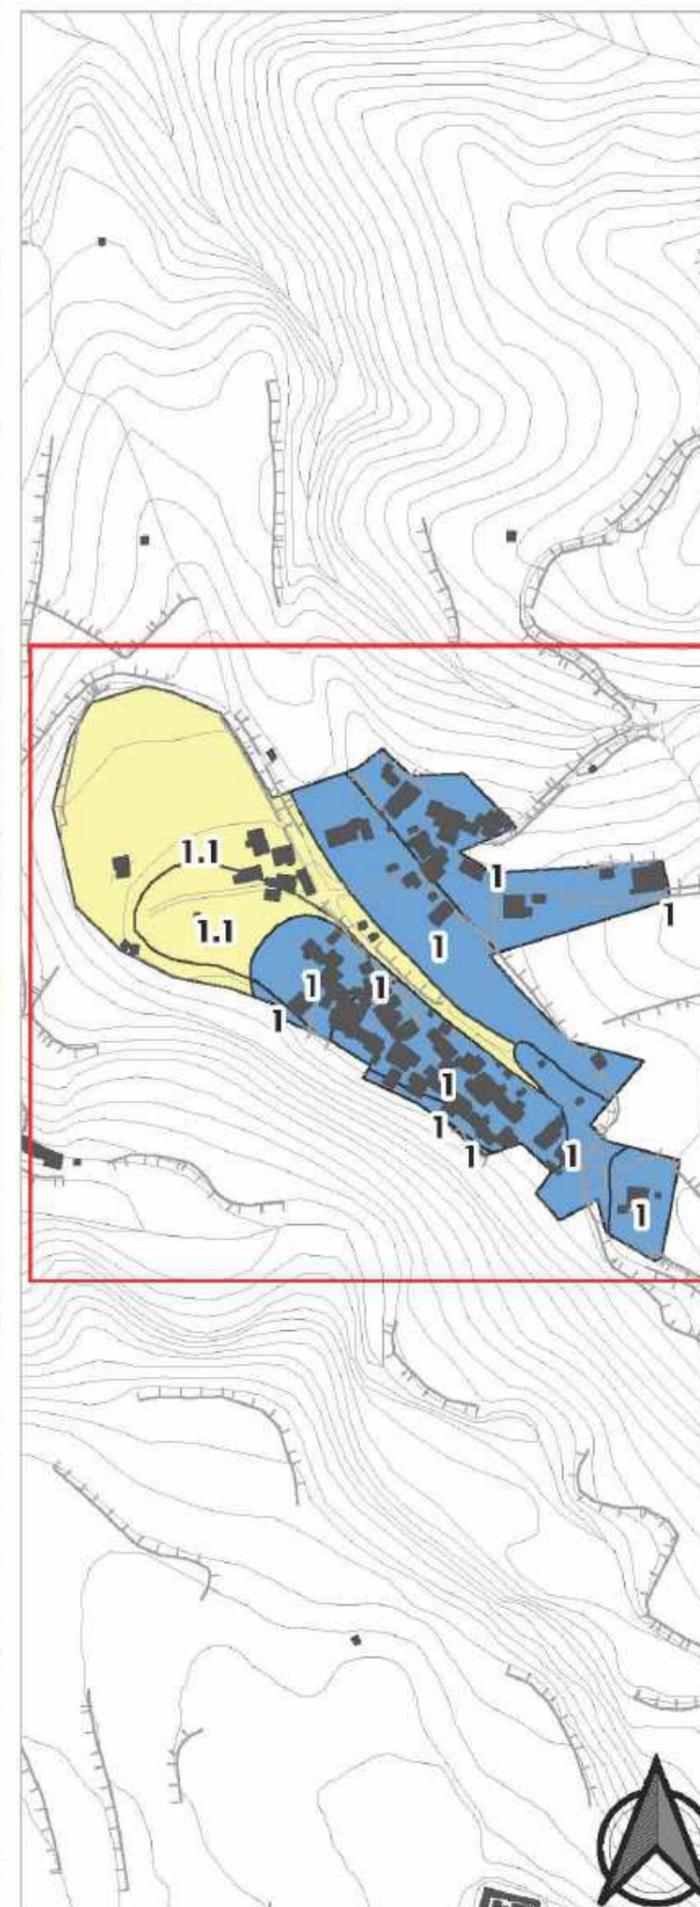
Stralcio della Carta di Microzonazione Sismica di III Livello FA_0711

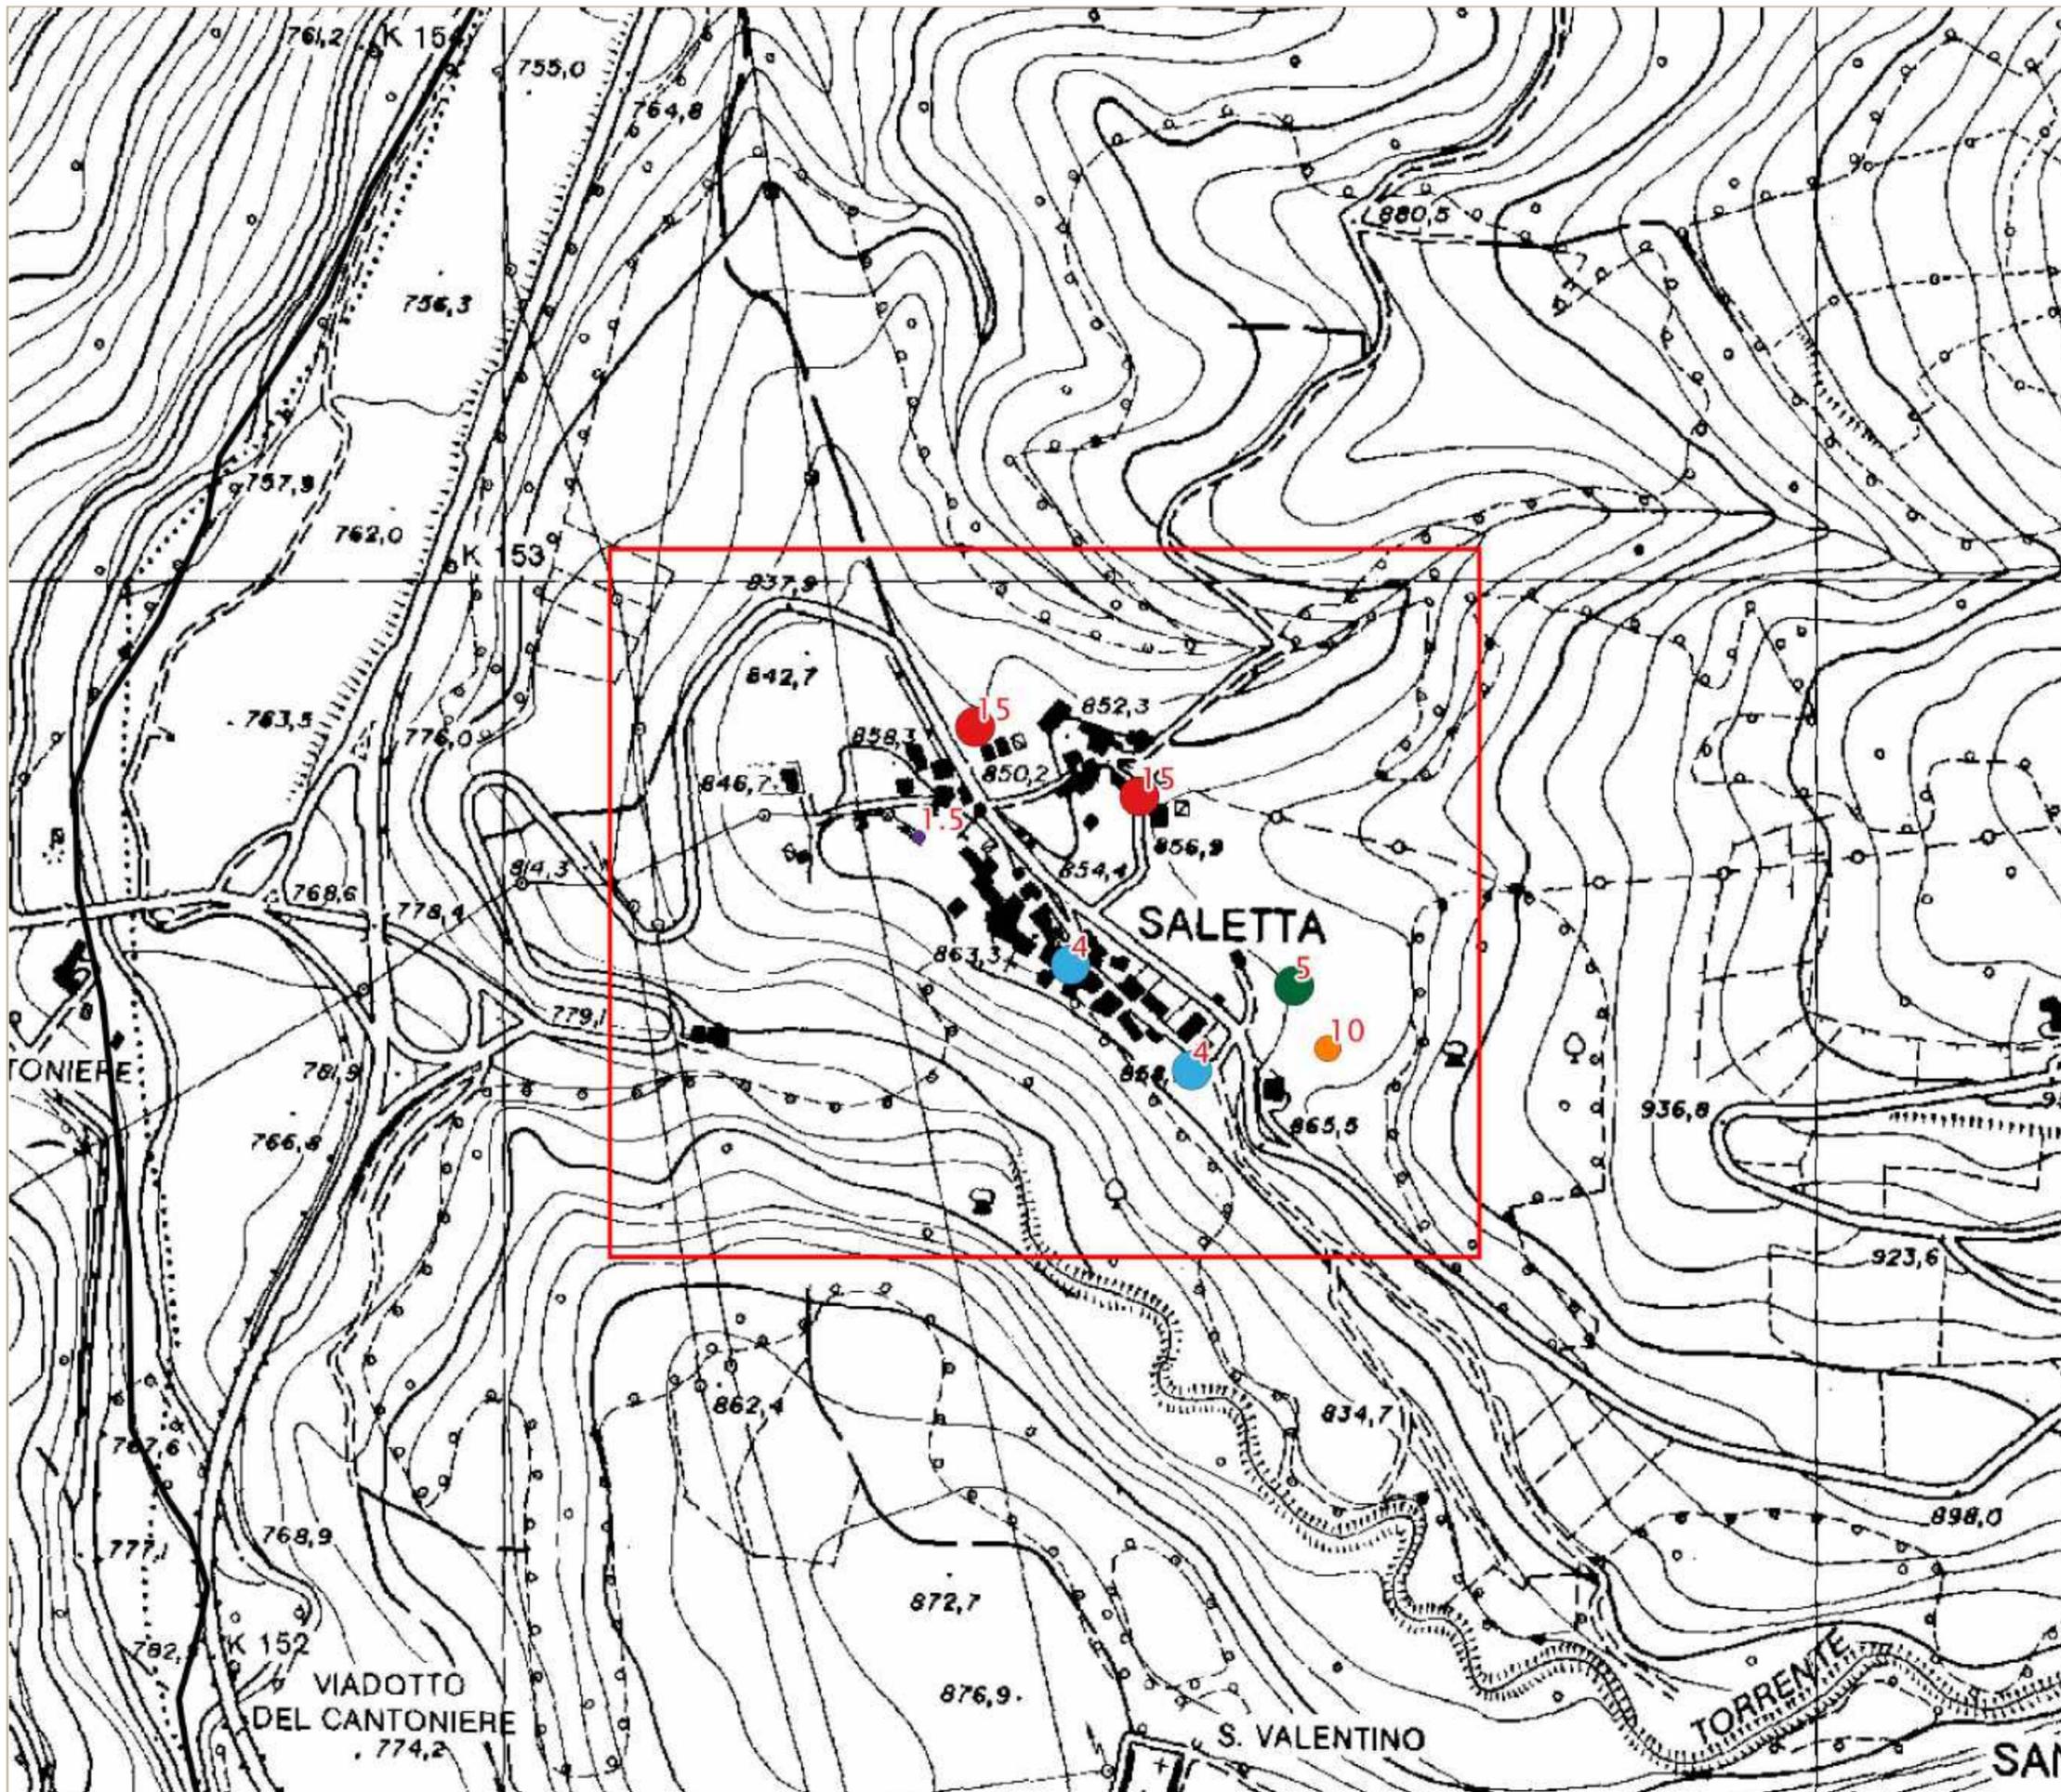
OGGETTO:
 SISMICITÀ E
 CRITICITÀ
 IDROGEOLOGICHE -
 CARTA GEOLOGICO-
 TECNICA E SEZIONI
 GEOLOGICHE

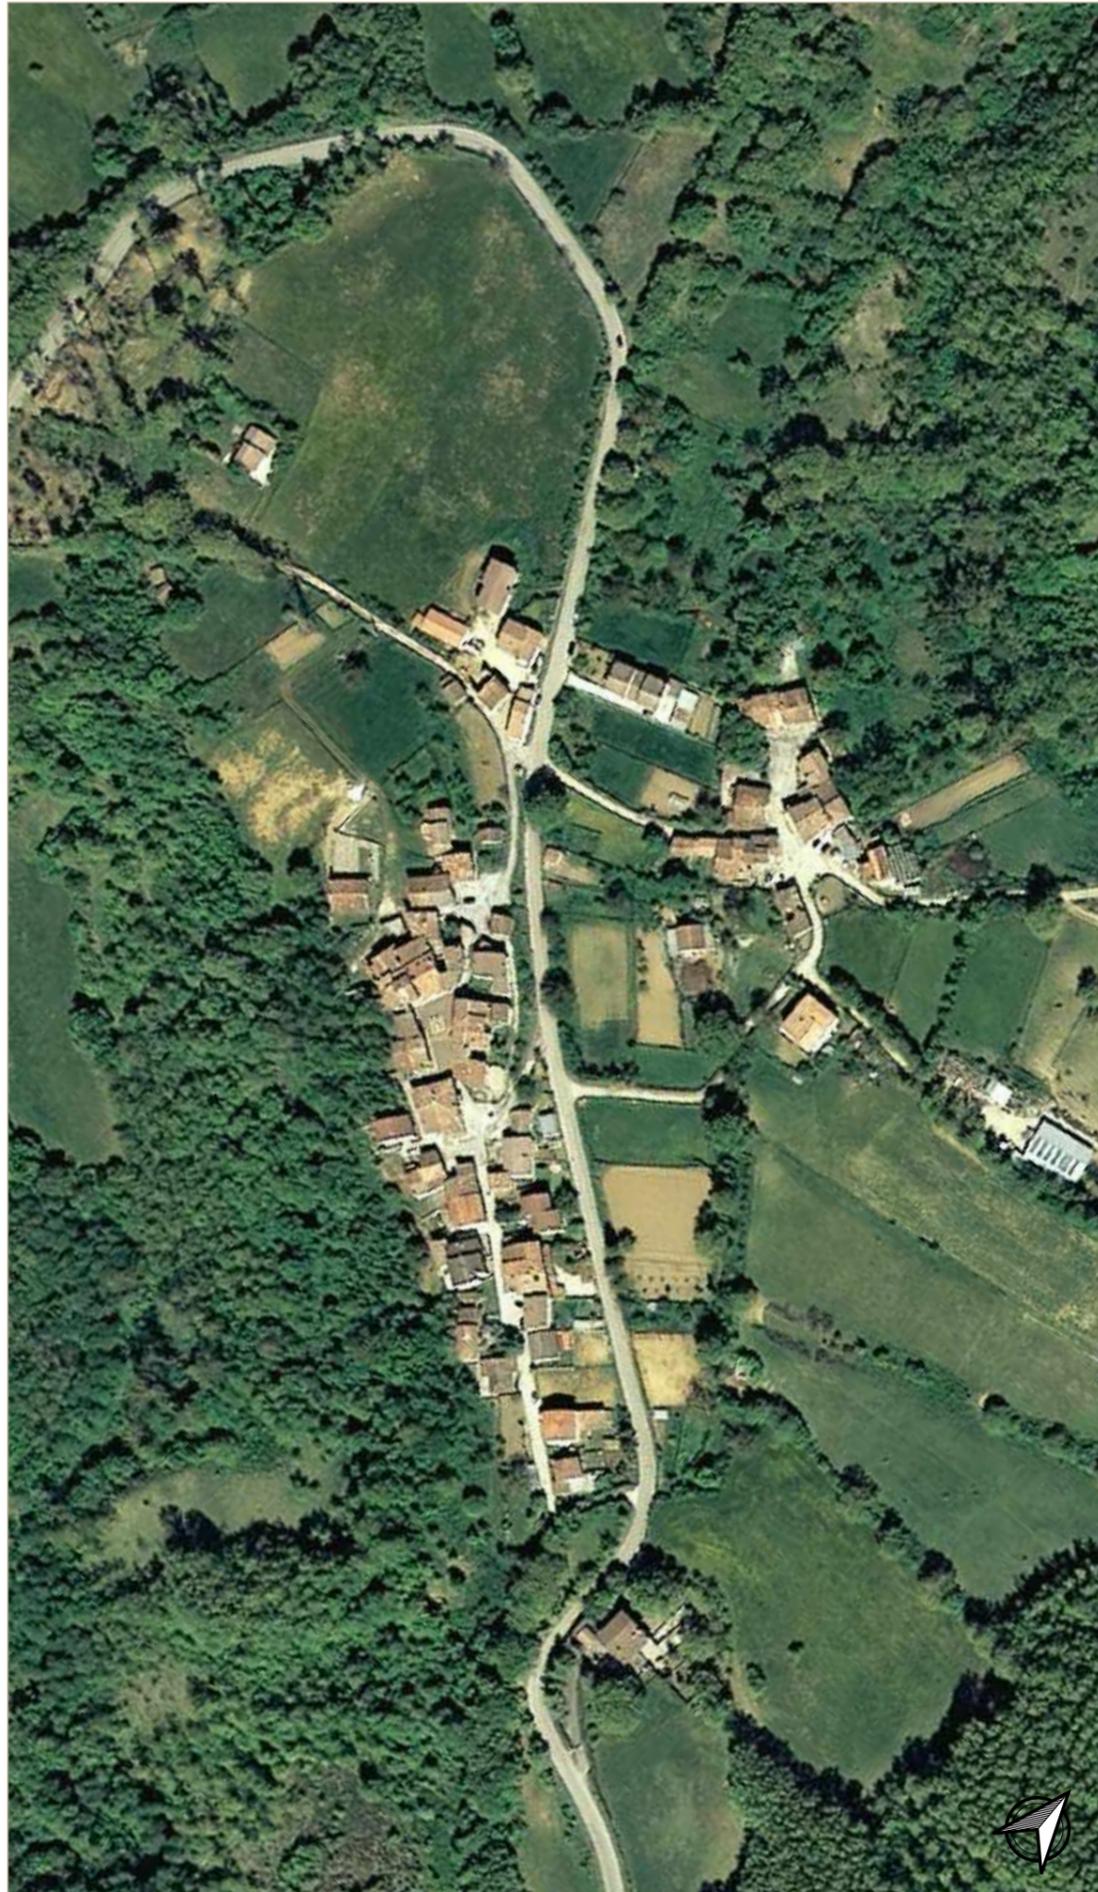
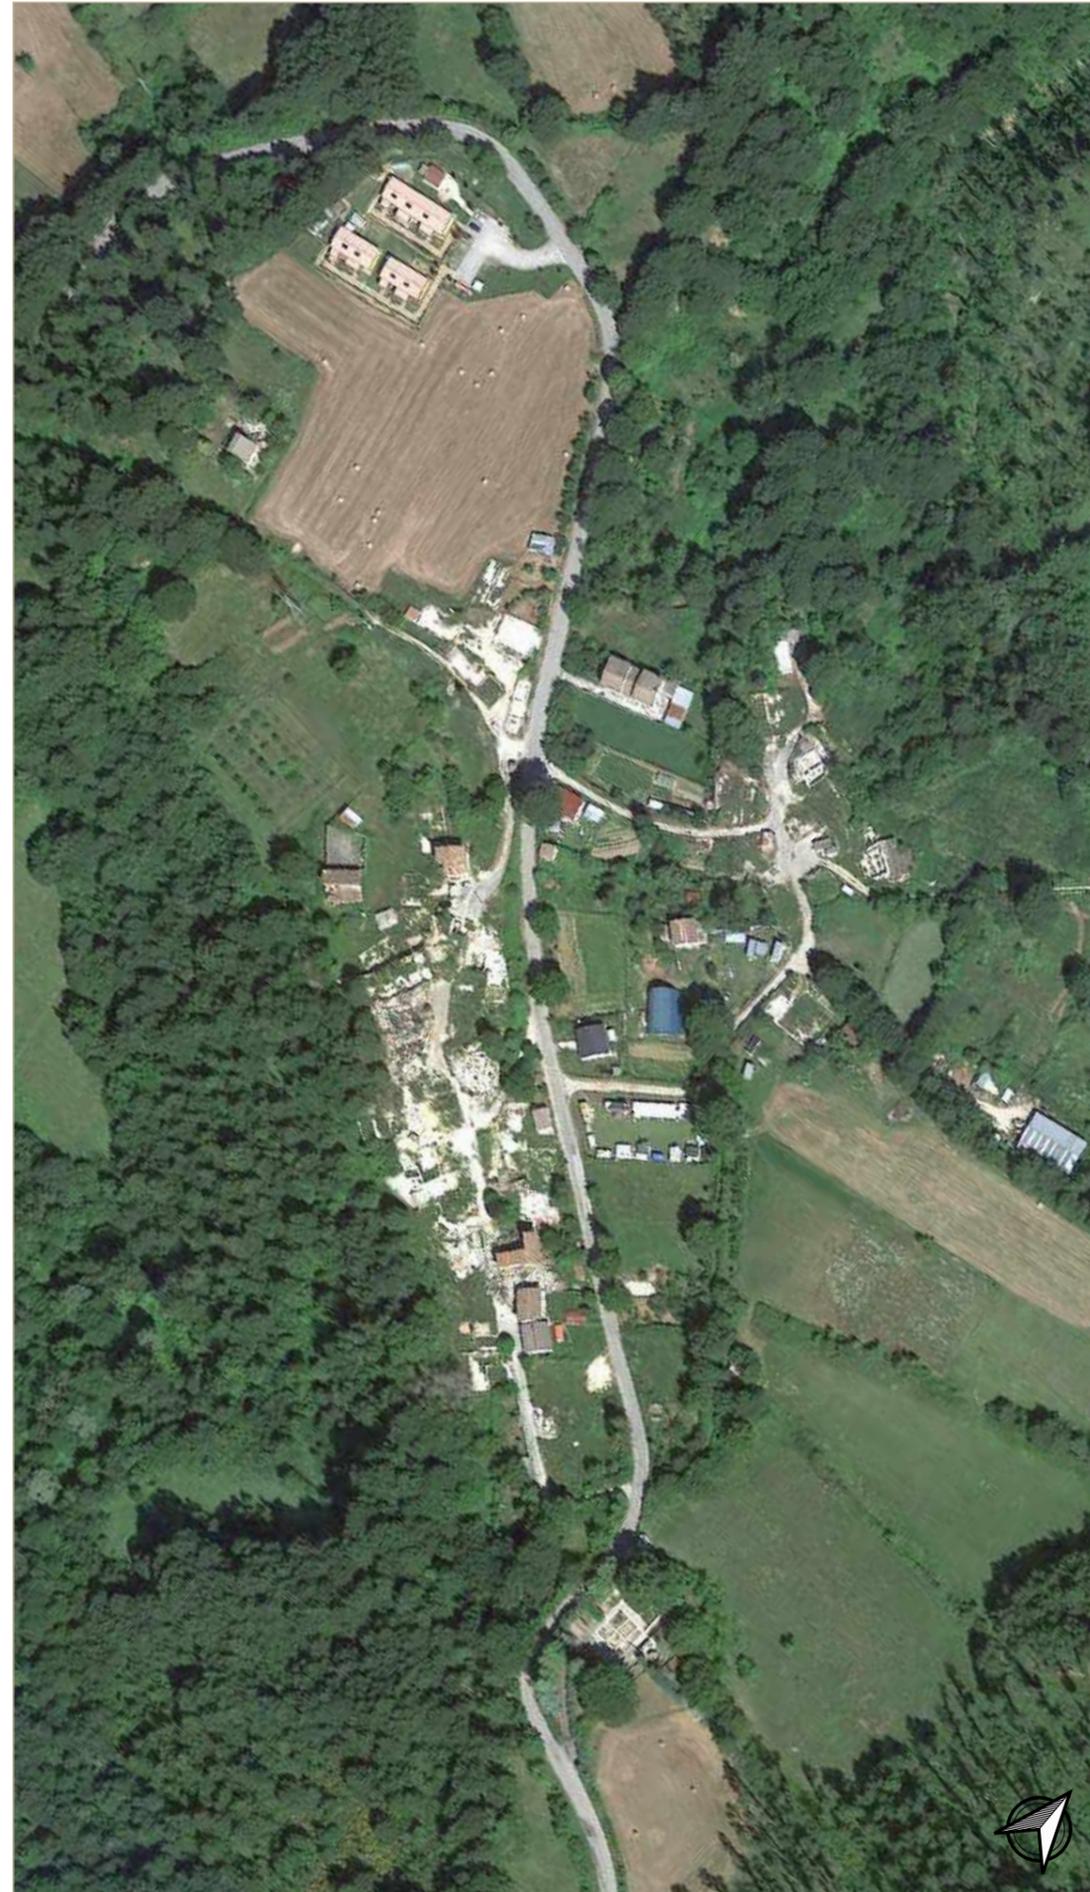
Stato Ante-Sisma [2012]

Stato Post-Sisma [2020]

OGGETTO:
AEROFOTOGRAMMETRIC
DELLO STATO DELL'AREA
URBANA DOPO LA
RIMOZIONE DELLE
MACERIE.
CONFRONTO CON LO
STATO PREESISTENTE

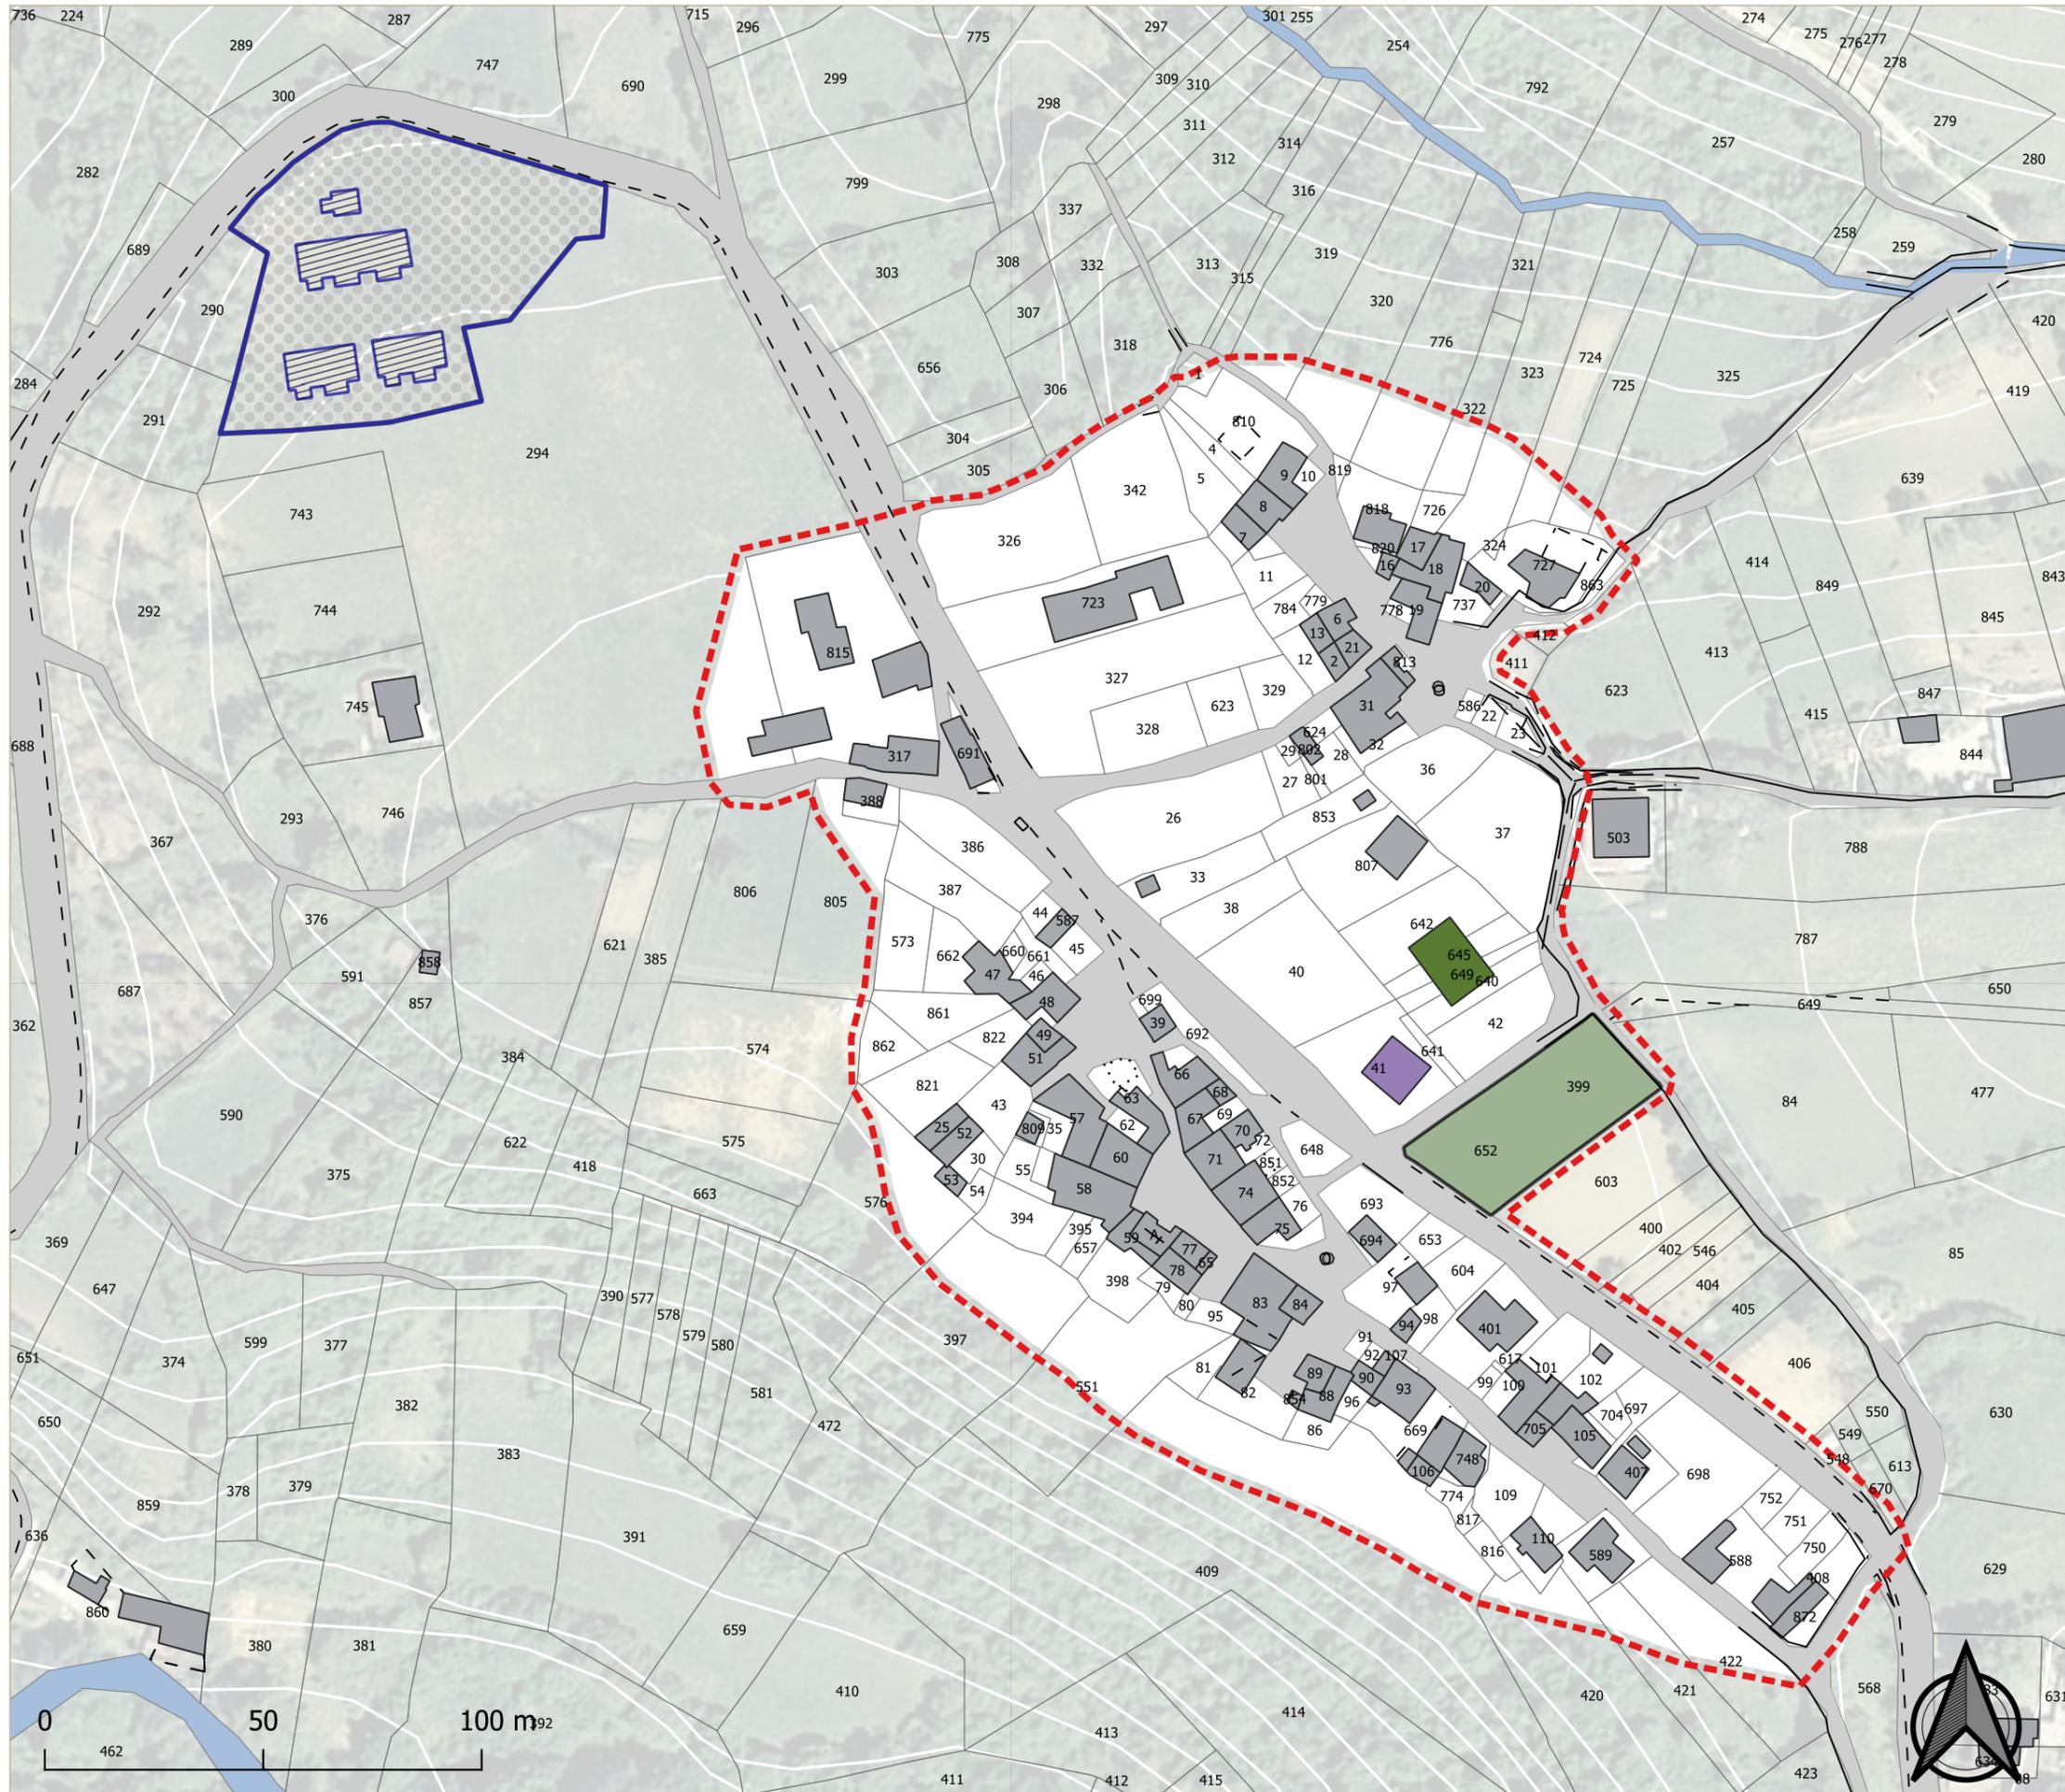
OGGETTO: IL TERRITORIO POSTSISMA 2016: STRUTTURE PROVVISORIE E VALUTAZIONE DELLA CONGRUENZA CON LE PREVISIONI URBANISTICHE DEL PIANO PARTICOLAREGGIATO	NUMERO ELABORATO: <table border="1" style="margin-left: auto; margin-right: auto;"> <tr> <td style="padding: 5px;">EL.</td> <td style="padding: 5px;">2.2.3</td> </tr> </table> <table border="1" style="margin-left: auto; margin-right: auto;"> <tr> <td style="padding: 5px;">SCALA</td> <td style="padding: 5px;">1:1'500</td> </tr> </table>	EL.	2.2.3	SCALA	1:1'500
EL.	2.2.3				
SCALA	1:1'500
