PROPOSTA DI PROGRAMMA STRAORDINARIO DI RICOSTRUZIONE
ai sensi dell'Ordinanza del Commissario Straordinario n. 107 del 22 agosto del 2020

AMBITO 2 – TERRE SUMMATINE
SALETTA

PARTE I_RELAZIONE GENERALE

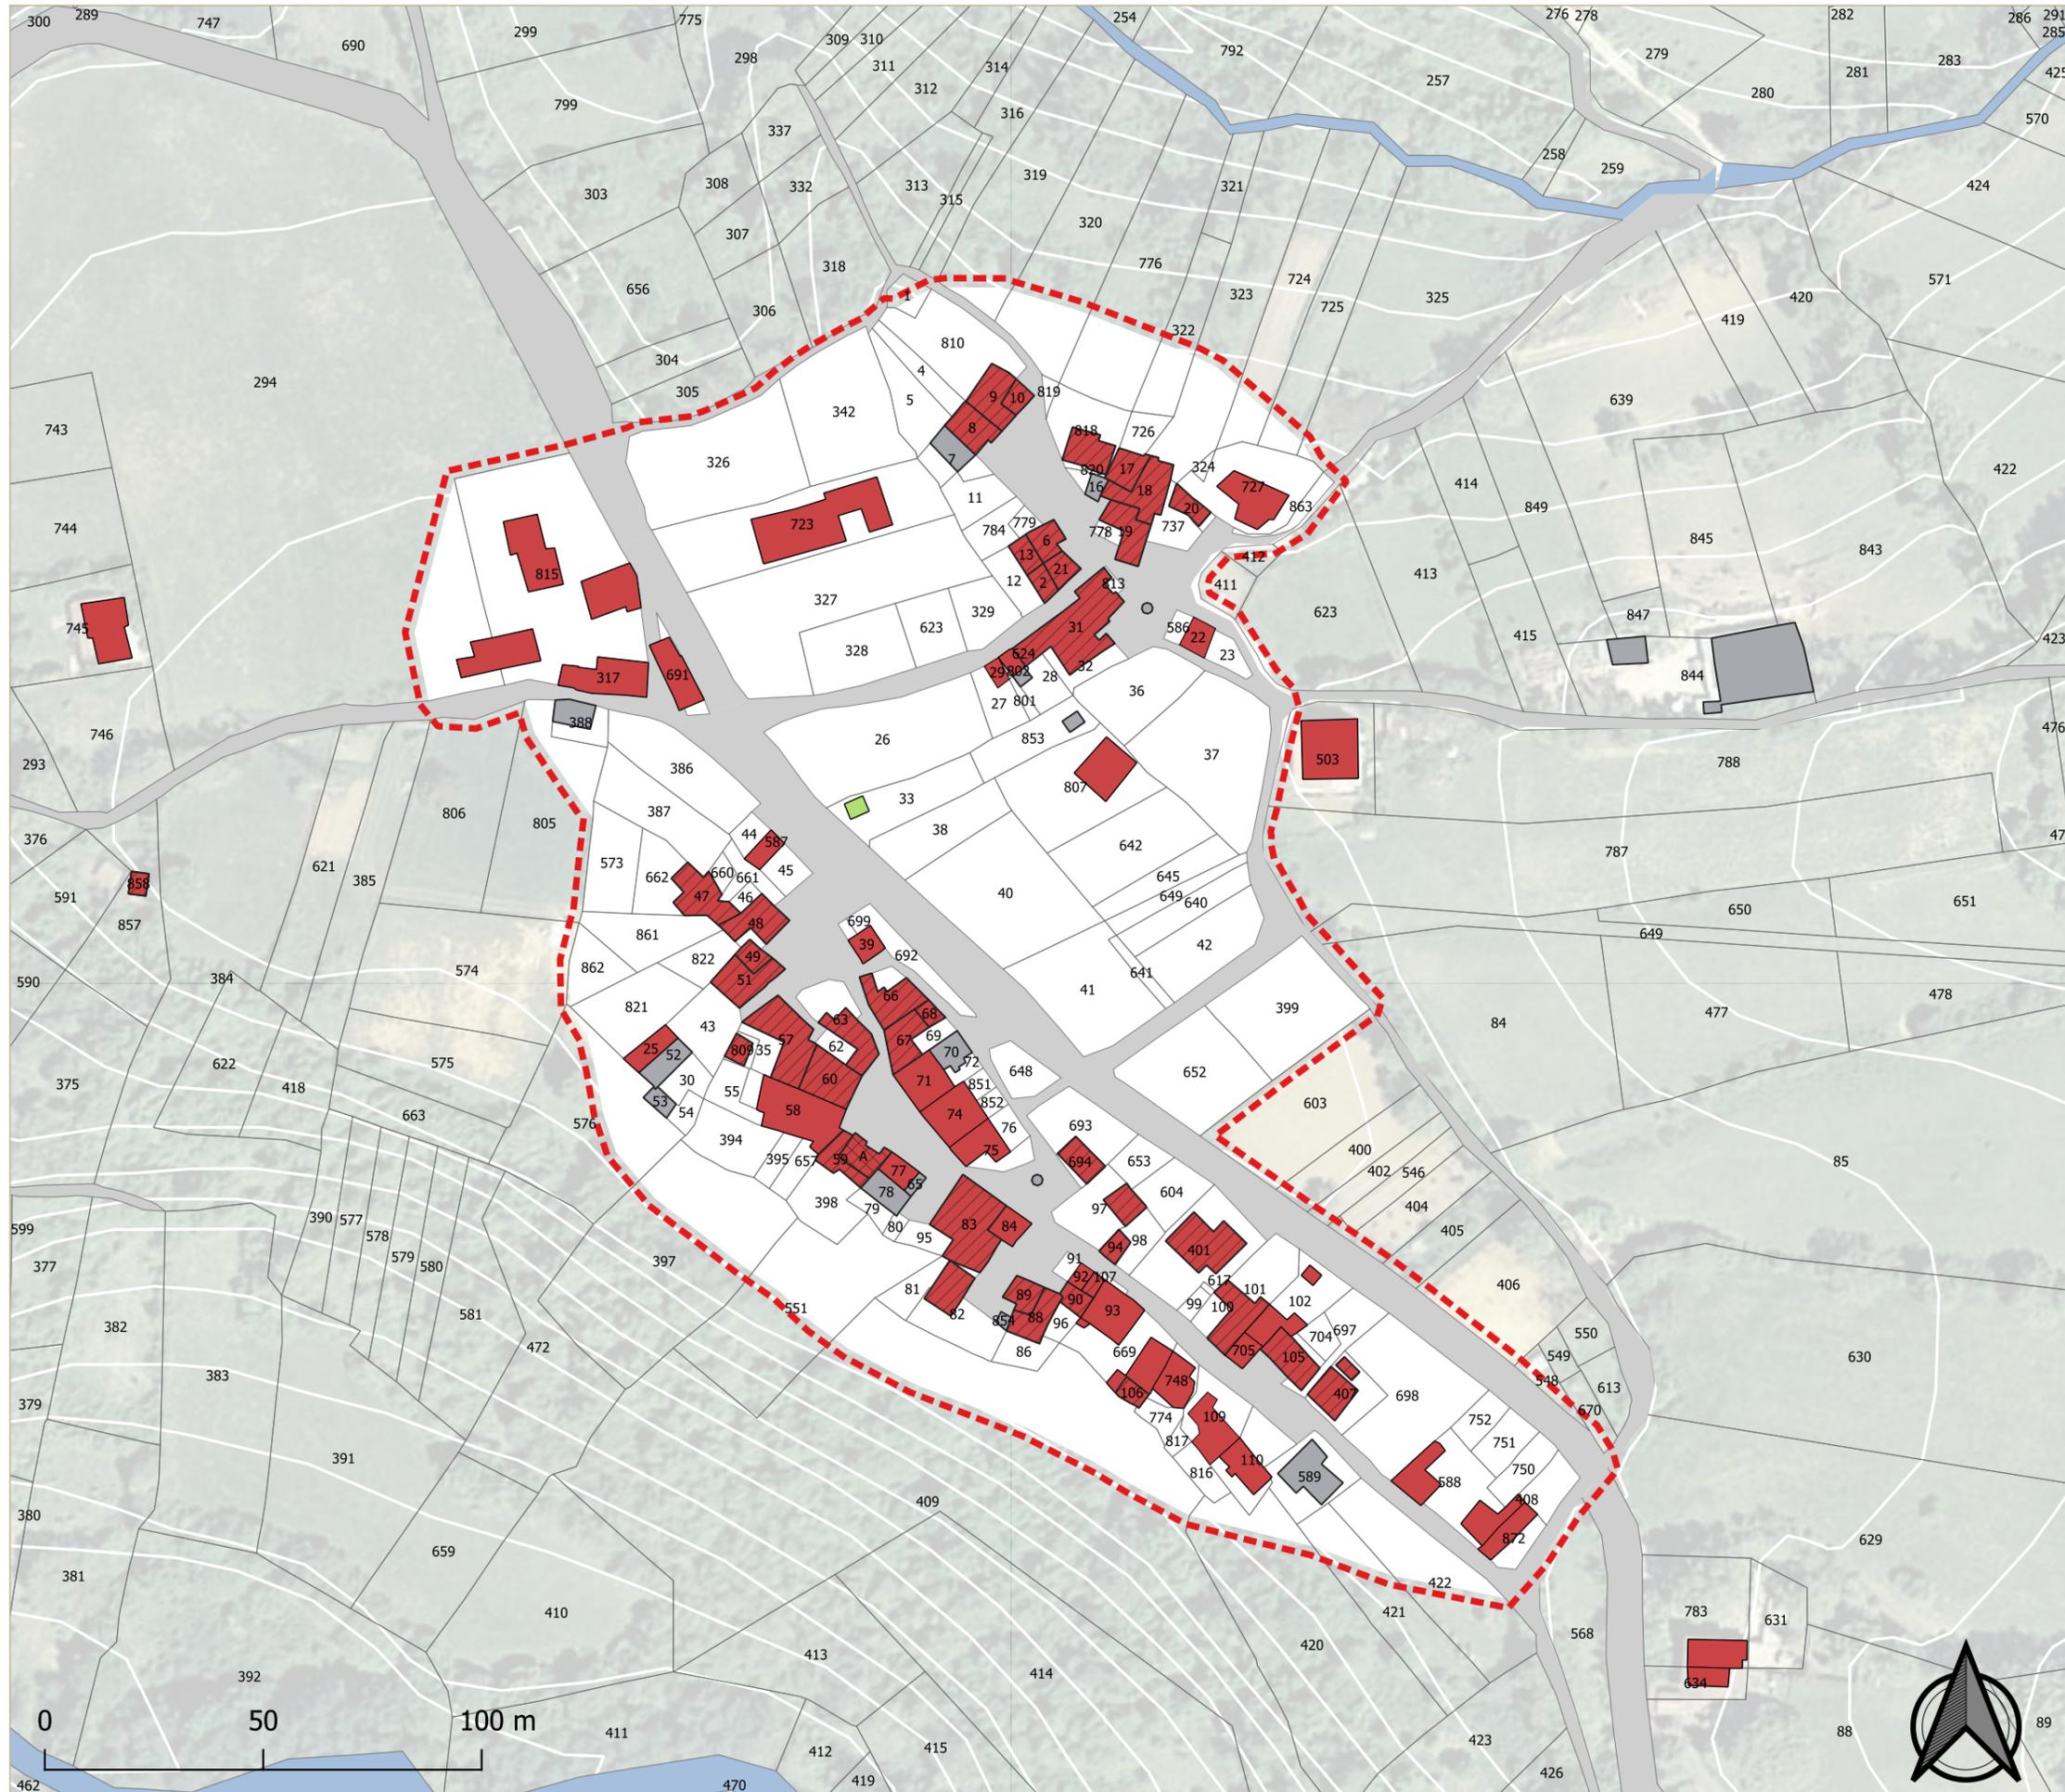
OGGETTO: STATO DEL DANNO DEGLI EDIFICI PUBBLICI E PRIVATI	NUMERO ELABORATO: <div style="border: 1px solid black; padding: 5px; display: inline-block;">EL. 2.3.1</div> <div style="border: 1px solid black; padding: 5px; display: inline-block;">SCALA 1:1'500</div>
---	--

AMBITO 2 - Terre Summatine
SALETTA

La ricognizione dei danni a seguito degli eventi sismici riportati dall'edificato è sintetizzata attraverso gli elaborati grafici: EL.2.3.1 "Stato del danno degli edifici pubblici e privati" e EL.2.3.2. "Zone rosse, stato delle demolizioni e rimozioni macerie". Attraverso l'elaborato grafico EL.2.3.3 "Categorizzazione delle macerie secondo il MIBAC" è inoltre operata una classificazione sulla qualità delle macerie.

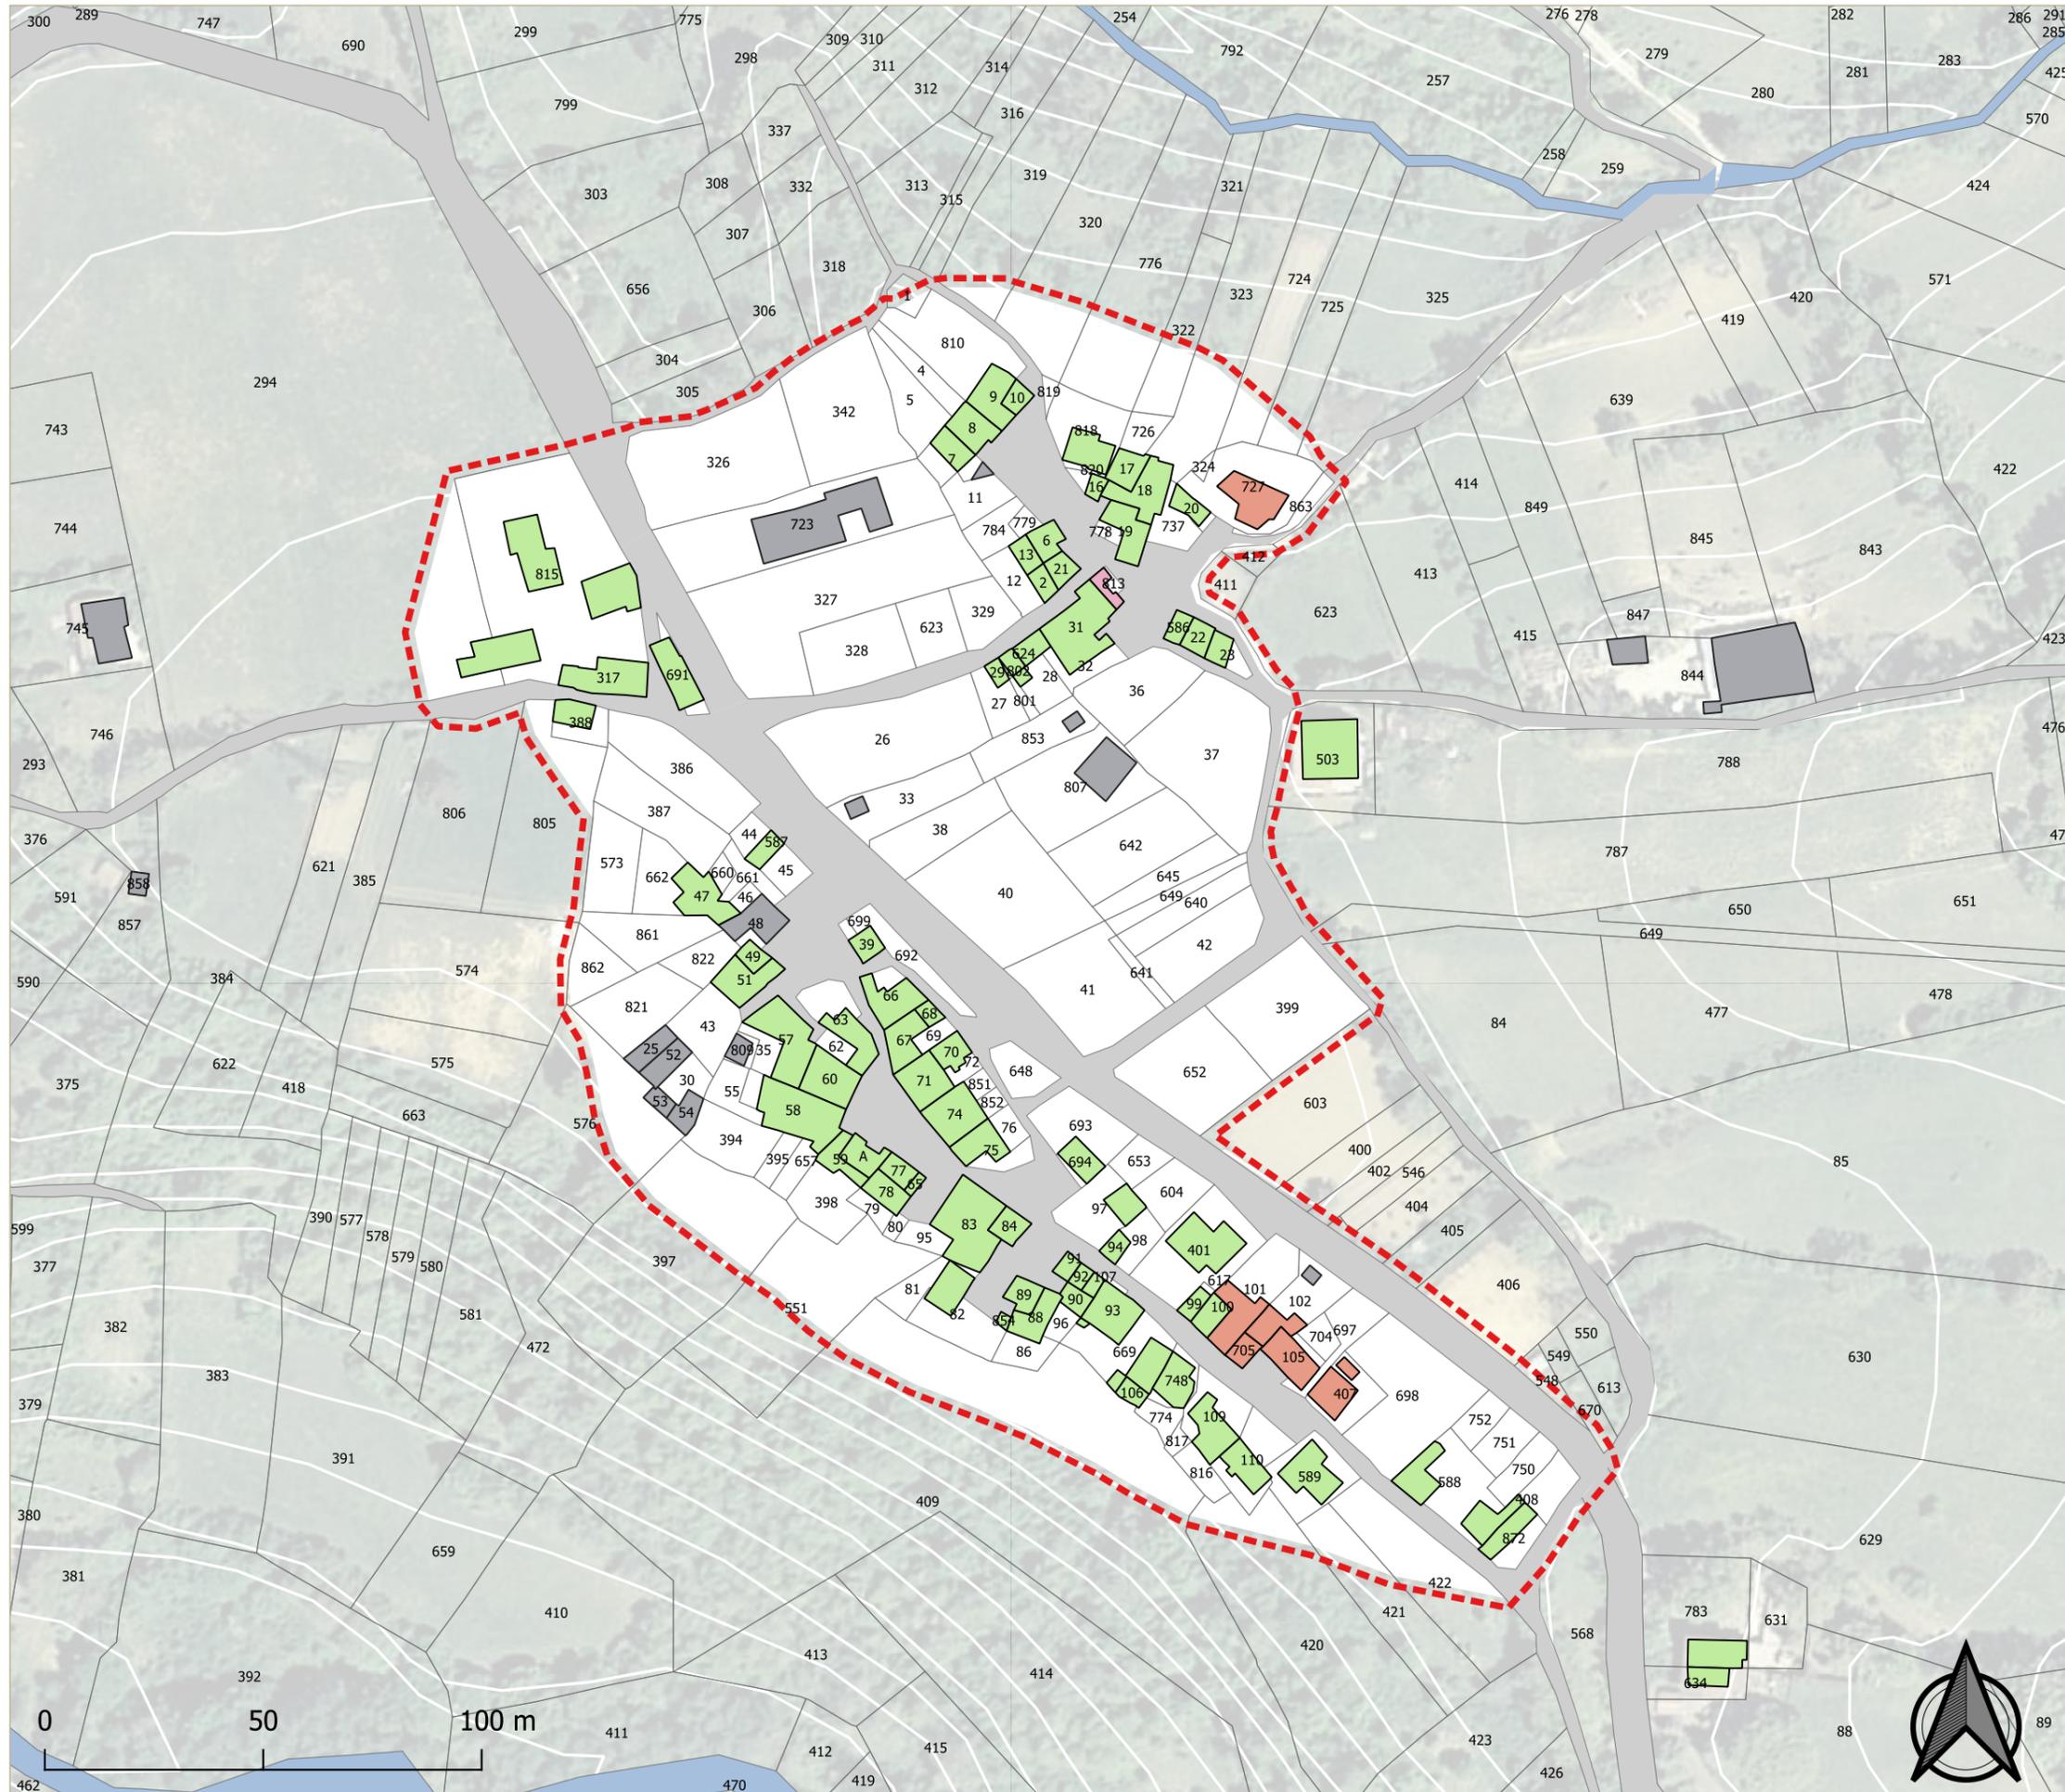
- PERIMETRI P.S.R.**
- - - Centro abitato
- STATO DELLE DEMOLIZIONI
E RIMOZIONE MACERIE**
- Edificio escluso da provvedimenti di demolizione e rimozione macerie
 - Edificio con messa in sicurezza
 - Edificio da demolire e macerie da rimuovere, con Ord. Sindacale emessa
 - Edificio da demolire e macerie da rimuovere, con Ord. Sindacale non emessa
 - Edificio demolito o crollato con macerie da rimuovere
 - Edificio demolito o crollato con macerie rimosse
 - Edificio o manufatto senza interventi
- ZONA ROSSA**
- Istituita e vigente
 - Da istituire
 - Revocata

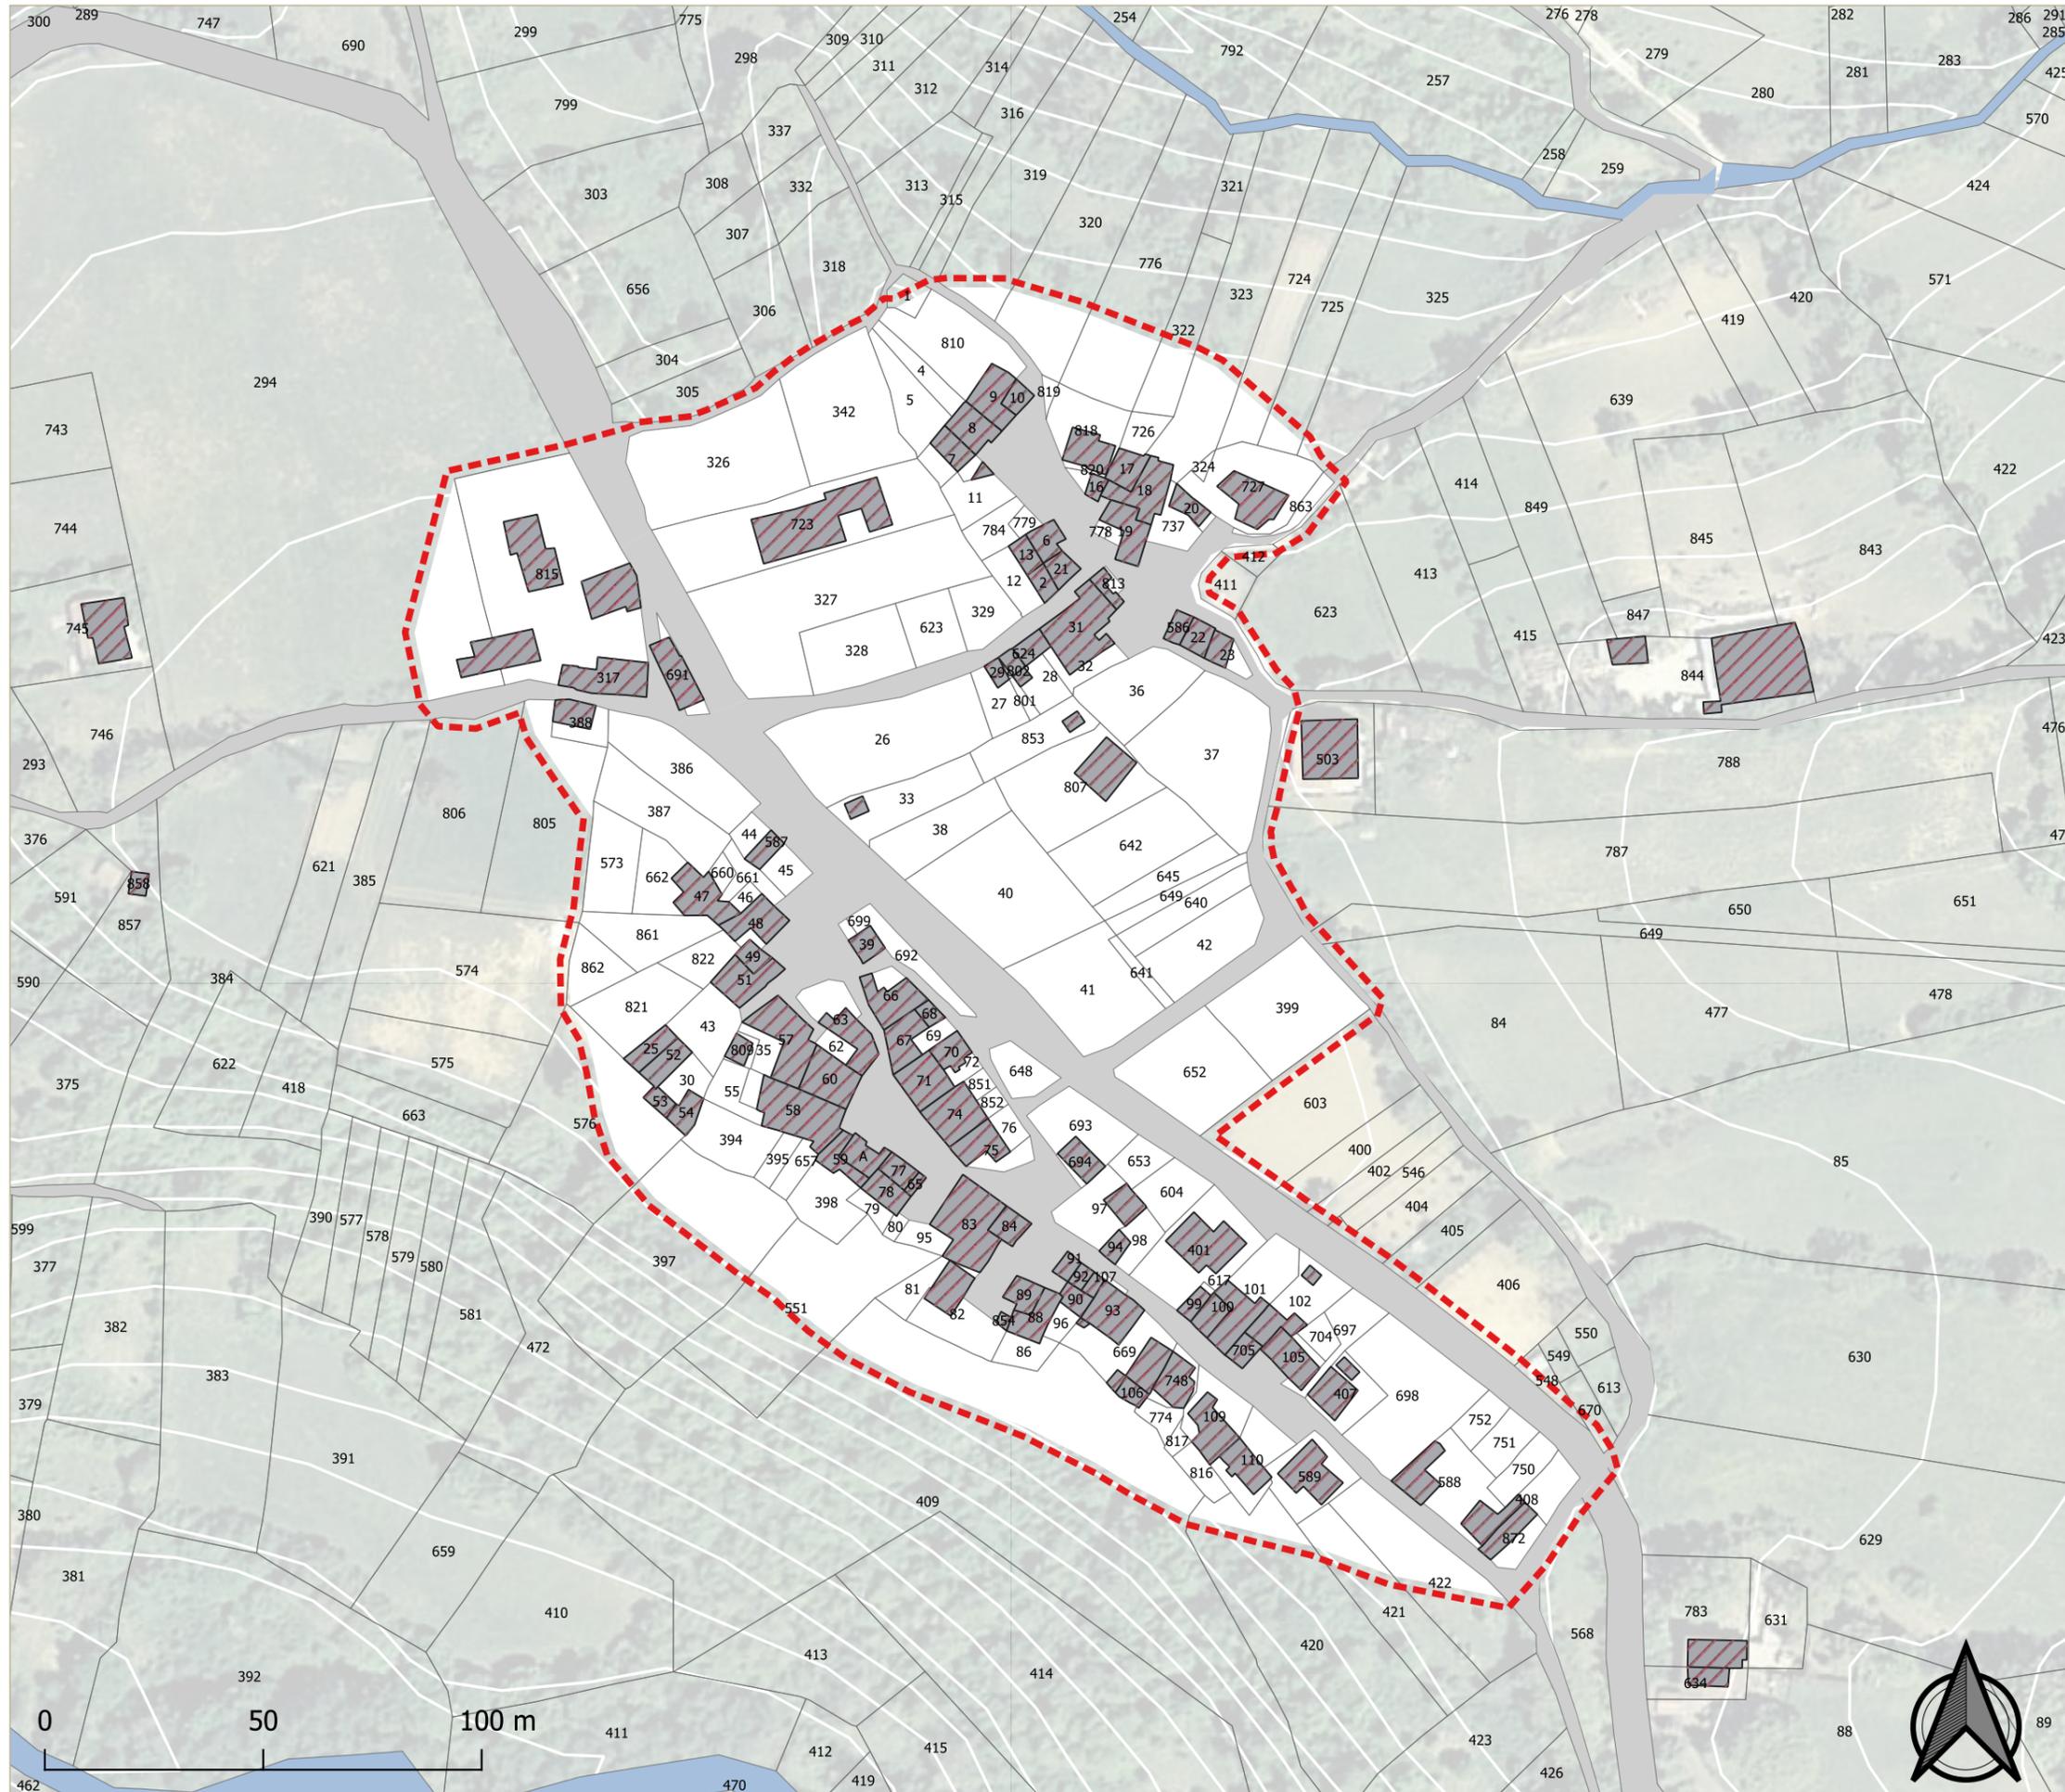
OGGETTO: CATEGORIZZAZIONE DELLE MACERIE SECONDO IL MIBAC	NUMERO ELABORATO: EL. 2.3.3
SCALA 1:1'500

- A - Di interesse culturale artistico, paesaggistico, provenienti da crollo o demolizioni di edifici vincolati e/o di interesse artistico e paesaggistico
- B - Contendenti elementi architettonici di interesse artistico e paesaggistico
- C - Di nessun interesse
- Classificazione non disponibile
- Edificato non oggetto di demolizione e rimozione macerie

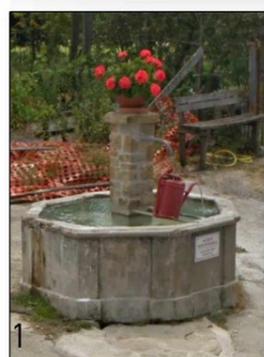
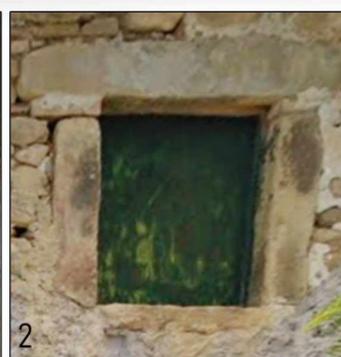
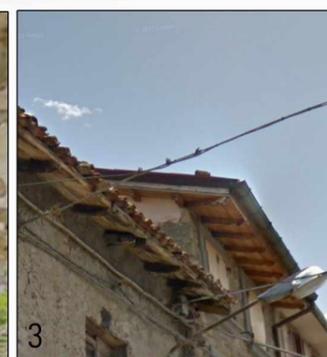
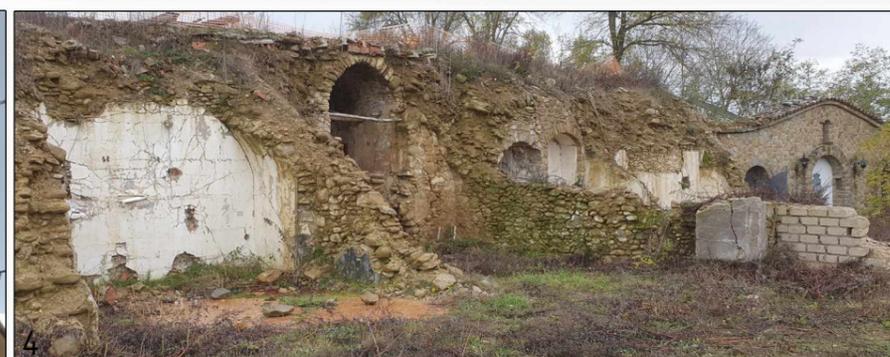
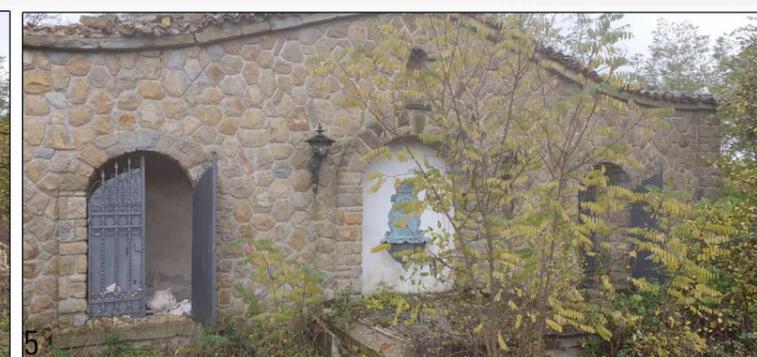
- 1 Fontanile nella piazzetta
- 2 Foglio 3 Part. 39-Prospetto Sud-Ovest: Finestra con cornice in pietra sbalzata
- 3 Foglio 3 Part. 99 e 100: Palombelle lignee
- 4-5 Resti dell'area sottostante la piazza

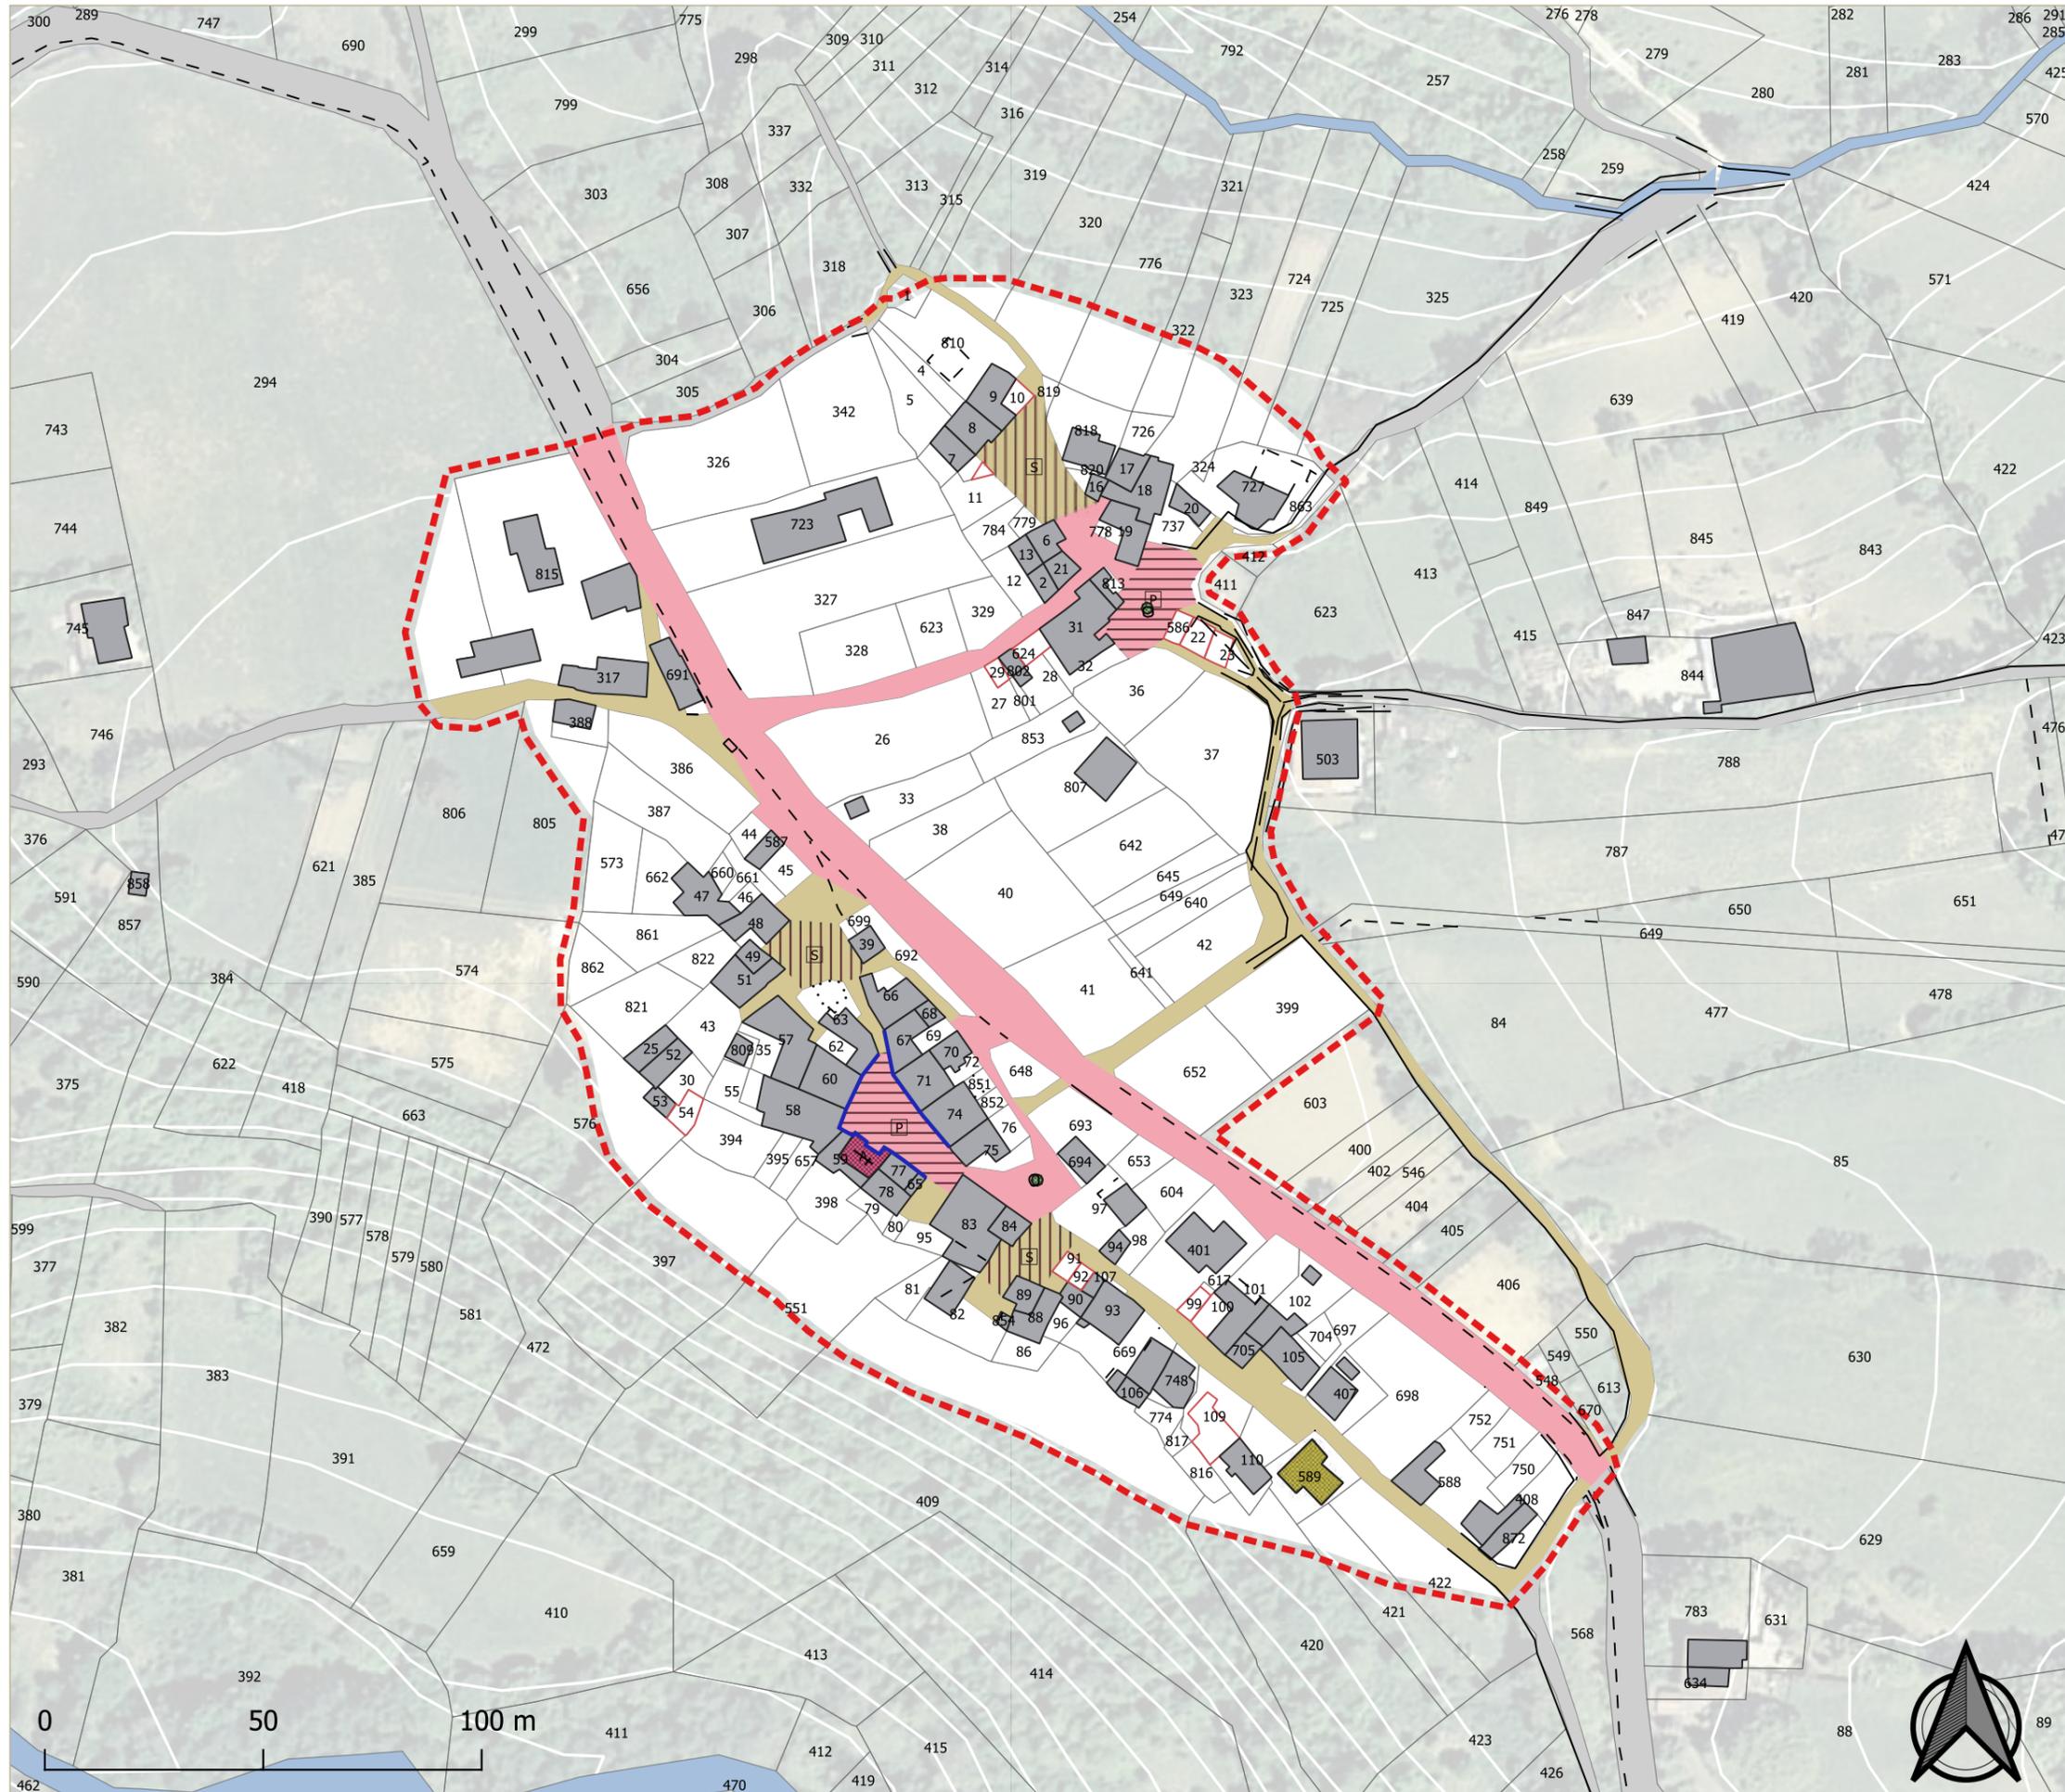
OGGETTO:
 ANALISI DELLA QUALITÀ
 DEL DISEGNO
 ARCHITETTONICO DEGLI
 EDIFICI E DEGLI SPAZI
 PUBBLICI

- RILEVANZA DELL'EDIFICATO**
- Edificio comune
 - Edifici di culto
 - Edificio rilevante
 - Fontanile

- SISTEMA DEGLI SPAZI INTERNI
AL CENTRO ABITATO**
- Via principale
 - Vie secondarie e private
 - P Piazza
 - S Stargo
 - Spazio privato, a verde o pavimentato

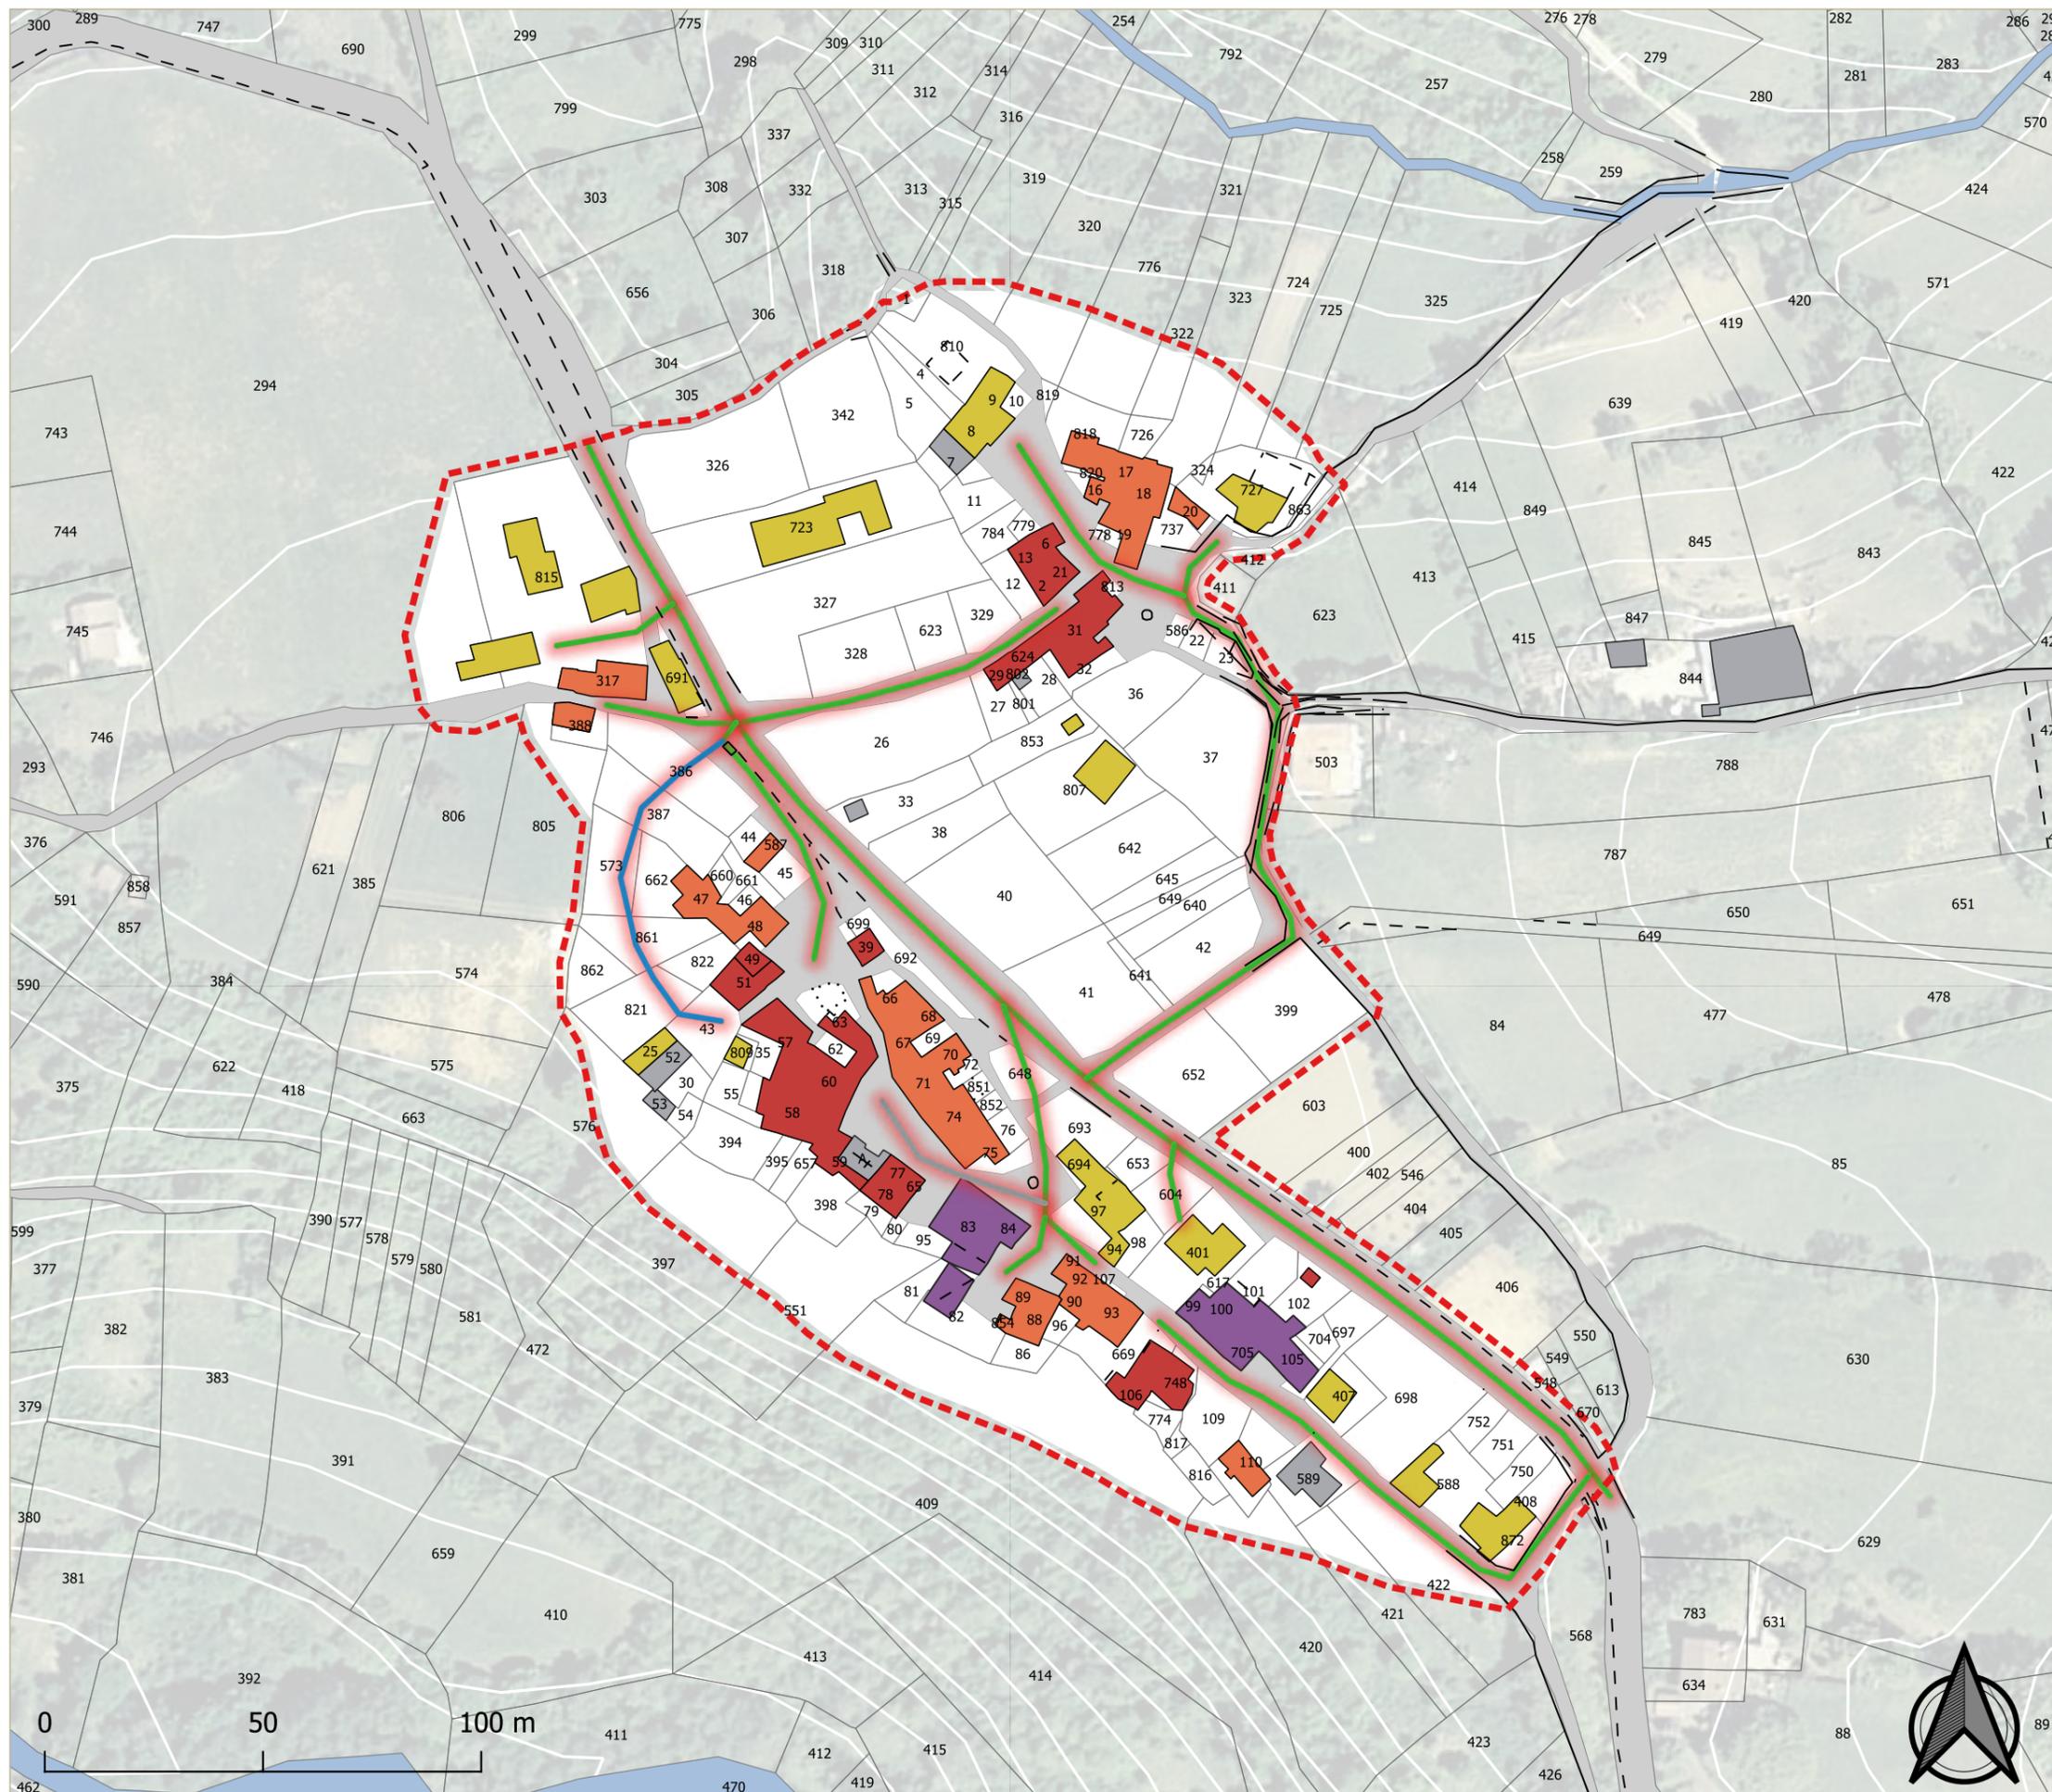
Interferente con i cantieri
o non sufficientemente ampia

By-pass da realizzare
